## BITACORA ELECTRÓNICA DE OBRA

| Confirma Bitacora: | Nro Informe: | Fecha Informe: | Nombre De La Obra: | Personal Encargado: | | |
|---|---|---|---|---|---|--|
| Si | 040 OS4<br>03 -<br>2022 | 07 -<br>04 -<br>2022 | Carretera Chuquicara-Puente Quiroz – Tauca-Cabana-Huandoval-Pallasca, Tramo: Tauca- Pallasca | NATALY SUSI CABALLON PAUCAR | | |

INFORME DIARIO N°040\_OS N°403-2022-MNT. TAUCA-PALLASCA/NSCP.2022.

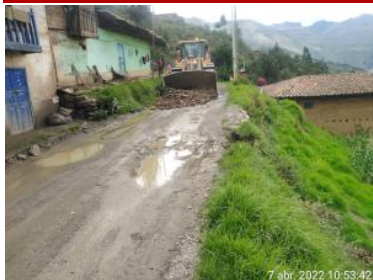
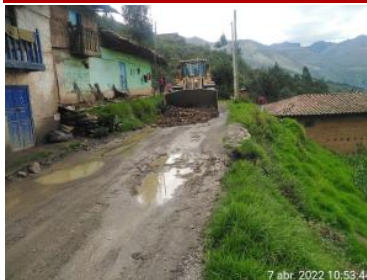
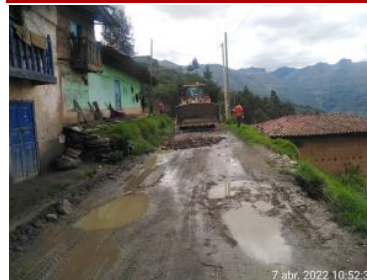
MANTENIMIENTO VIAL, CONFORMACIÓN DE PLATAFORMA EN EL KM 45+620.

LA SR. NICALOZA VALVERDE PÉREZ Y SR SANTOS ROBLES PÉREZ, PROPIETARIOS DE LAS VIVIENDAS UBICADAS EN EL KM 45+620, CONSULTAN SI SUS PROPIEDADES SERAN AFECTADAS YA QUE PACRI NO HIZO NINGUNA COMPENSACIÓN POR PROPIEDADES EN CASO SEA AFECTADA, YA SE PUSO EN CONOCIMIENTO A LA ING. NADIA PAZ - JEFE DE PACRI TAUCA PALLASCA.

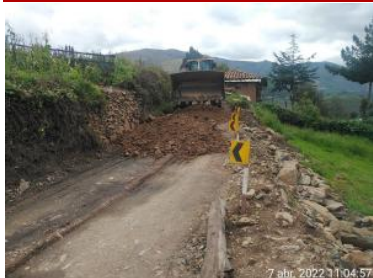
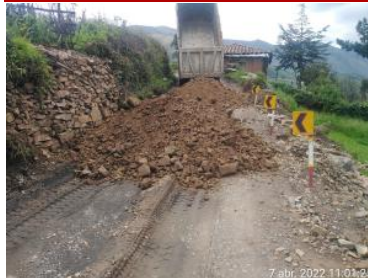
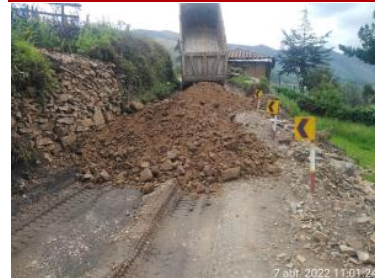
MANTENIMIENTO VIAL, CONFORMACIÓN DE PLATAFORMA EN EL KM 45+680.

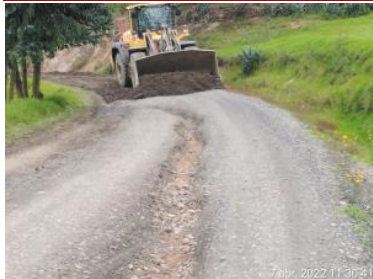
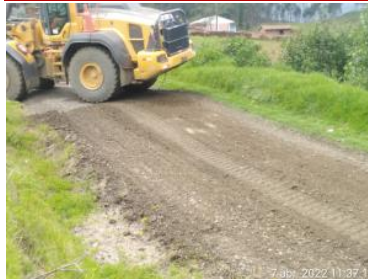
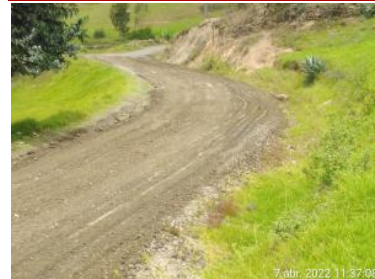
MANTENIMIENTO VIAL, CONFORMACIÓN DE PLATAFORMA EN EL KM 46+980.

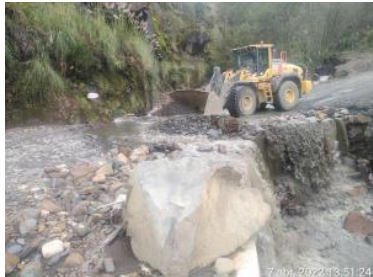
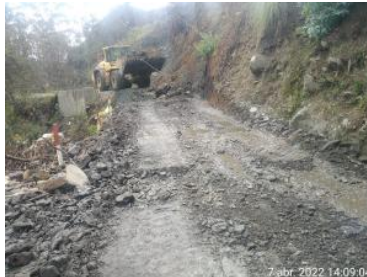
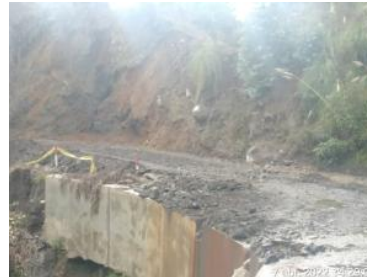
MANTENIMIENTO VIAL, CONFORMACIÓN DE PLATAFORMA, LIMPIEZA DE BADEN EN EL KM 53+310.

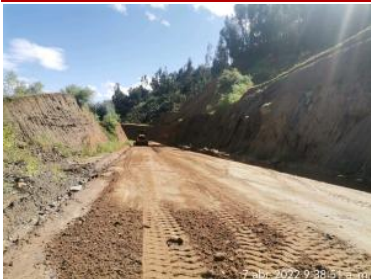
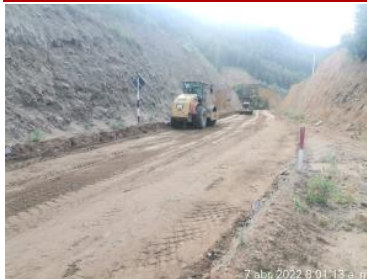
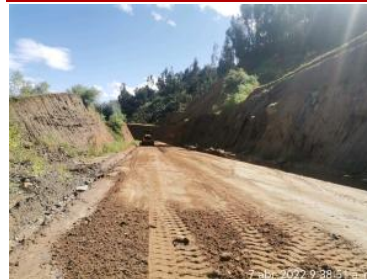
**Actividades:**MANTENIMIENTO VIAL, CONFORMACIÓN DE PLATAFORMA EN EL KM 4+100  
(KM2+000-KM4+770)**CDescripcion :**MO: 1 OFICIAL, 2 OPERADORES, 2 VIGÍAS, 1 CONDUCTOR.  
EM: 1 MOTONIVELADORA, 1 RODILLO COMPACTADOR, 1 CAMIONETA.**Foto1:**

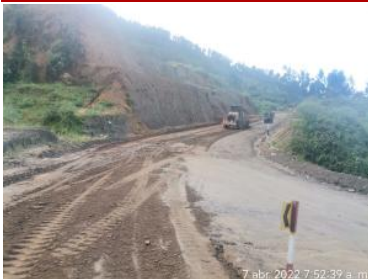
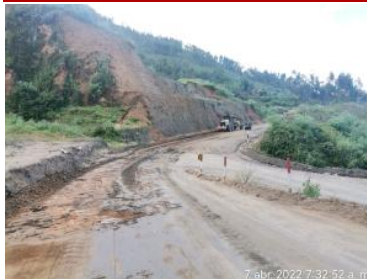
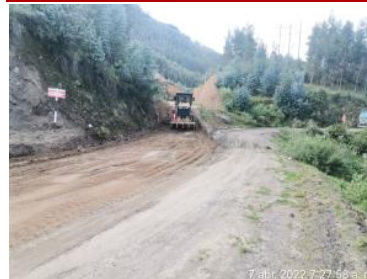
MANTENIMIENTO VIAL, CONFORMACIÓN DE PLATAFORMA, LIMPIEZA DE CUNETAS EN EL KM 4+500 (KM2+000-KM4+770)
