BITACORA ELECTRÓNICA DE OBRA

NUMERO DE INFORME No. 0071

OBRA: MEJORAMIENTO DE LA CARRETERA OYON - AMBO TRAMO I: OYON - DESVIO CERRO DE PASCO- VIA PRINCIPAL KM. 134+977.92 AL KM. 181+000 Y RAMAL KM. 136+780 A KM. 139+698.19

VISITA DE MONITOREO AL TRAMO 1 DESDE POBLADO DE OYON HASTA EL KM. 181+000 (DESVIO CERRO DE PASCO) y RAMAL

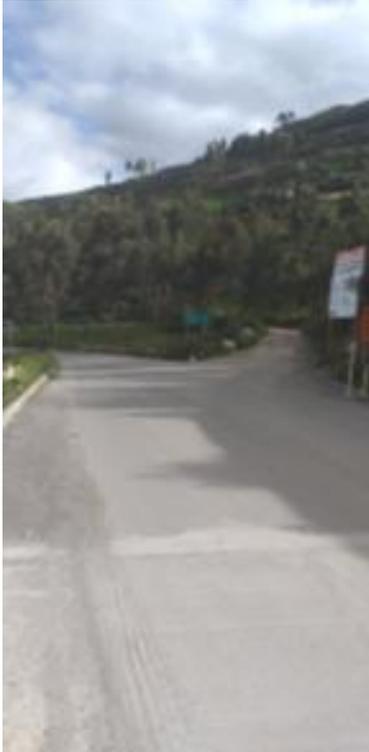
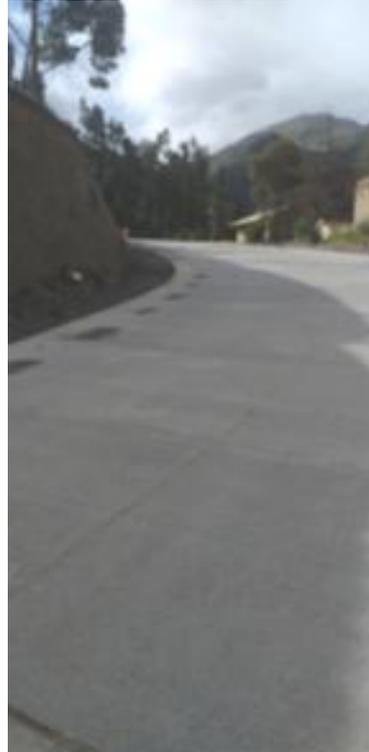
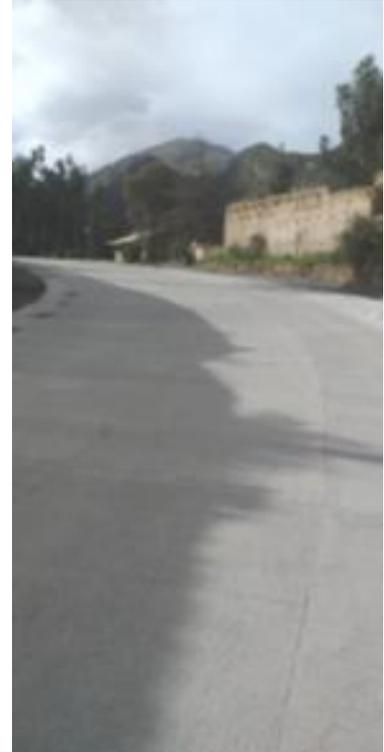
PROGRESIVA KM. 134+986

En la progresiva Km. 134+986, En la entrada del poblado de Oyón, se realiza la visita de seguimiento y monitoreo en el inicio de la vía en el tramo I, el tiempo de hoy es despejado, y soleado en la mañana y con chubascos dispersos en horas de la tarde, no hay actividades en esta zona

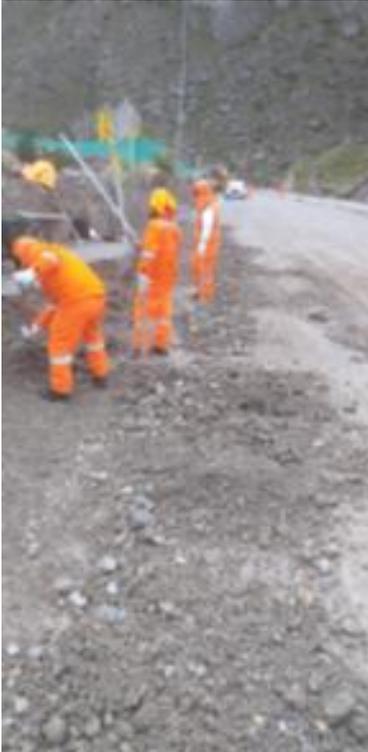
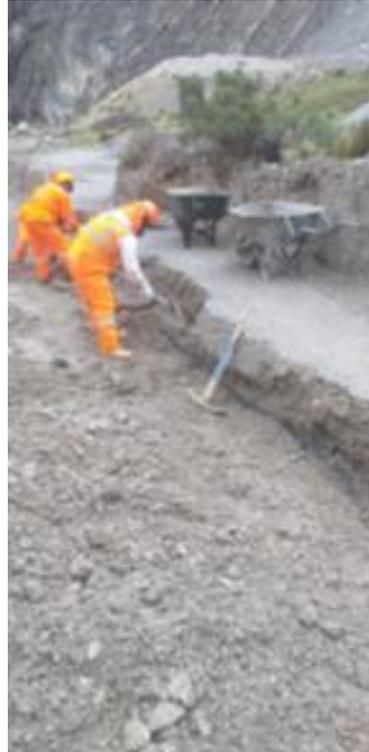
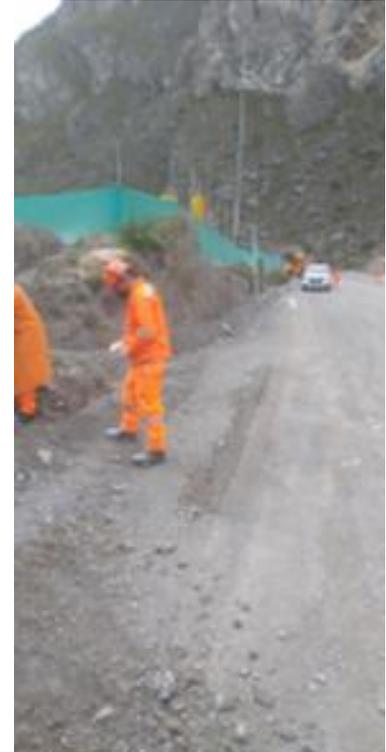
PROGRESIVA KM. 153+080 A 152+090

En la progresiva Km. 152+080 al Km. 153+175 se realiza visita de seguimiento y monitoreo al tramo I, donde se realiza la reparación del manto del subdren, primero se realiza la excavación a mano para descubrir el manto y reemplazarlo y coger uno nuevo en 10ml de subdren construido. Se utiliza herramientas menores , trabajan: 1 capataz, 5 obreros

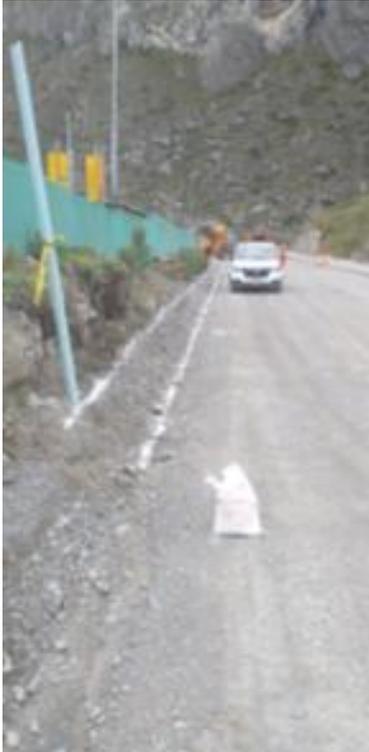
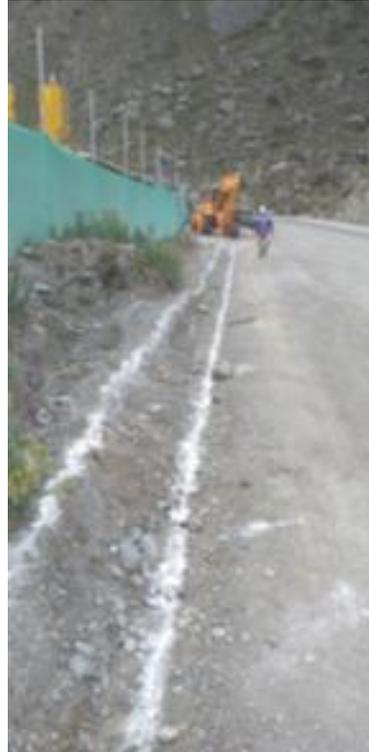
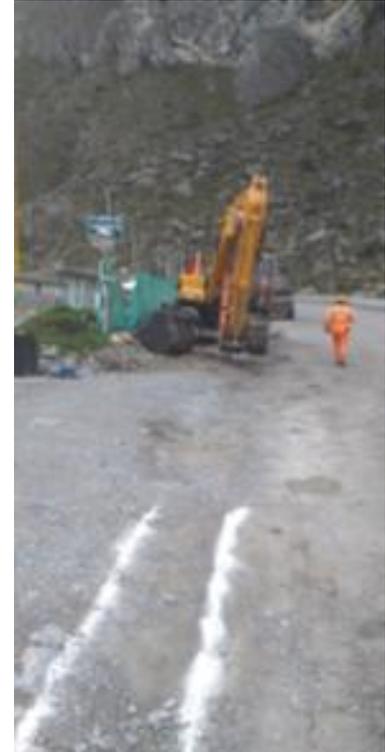
PROGRESIVA KM.152+090 AL KM. 153+990

En la progresiva Km. 152+090 al Km. 153+990 se realiza excavación no clasificada para estructura, para la construcción de sub drenaje en el margen izquierdo de la vía, se realiza el marcado y replanteo donde se excavara. Se utiliza 1 excavadora de oruga con accesorio de demolición. trabajan 1 capataz, 1 operador, 5 obreros, 2 vigías

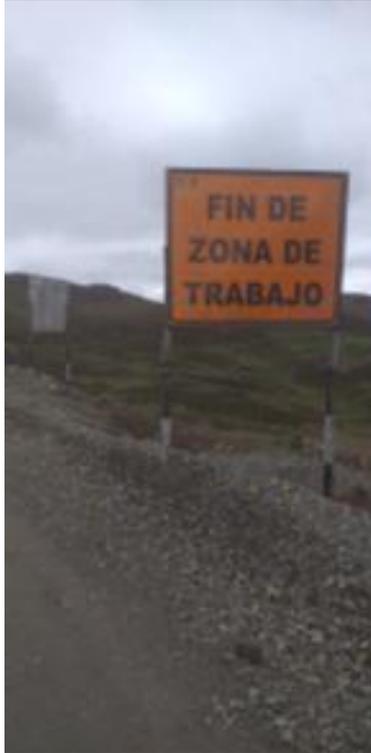
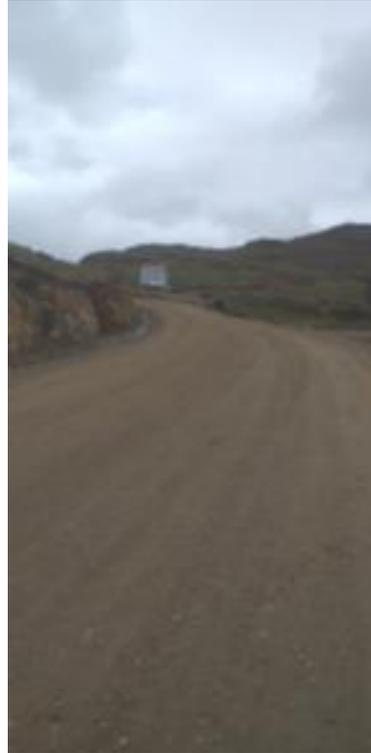
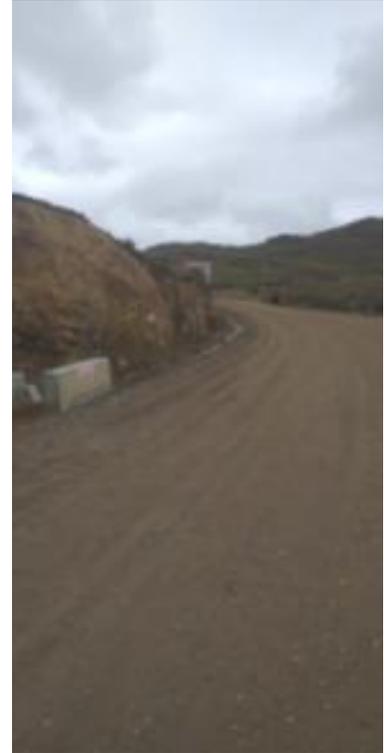
PROGRESIVA KM. 181+000

En la progresiva Km. 181+000 se realiza visita de seguimiento y monitoreo hasta el final del tramo I, desvio cerro de Pasco. el clima es despejado con chubascos dispersos en horas de la tarde, la superficie de la plataforma continua saturada

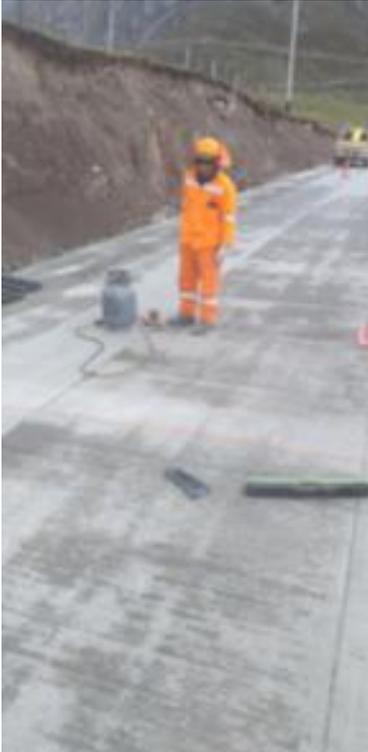
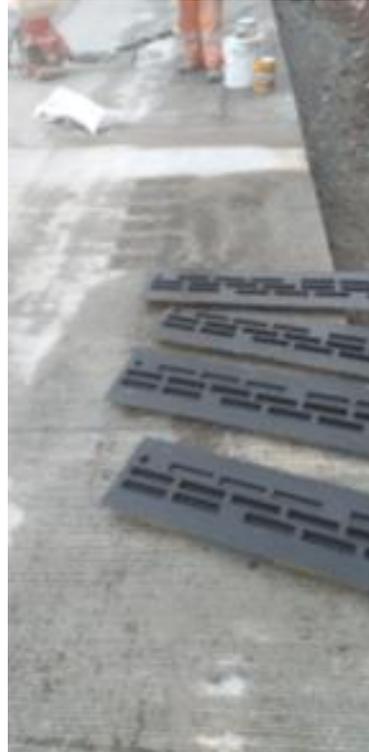
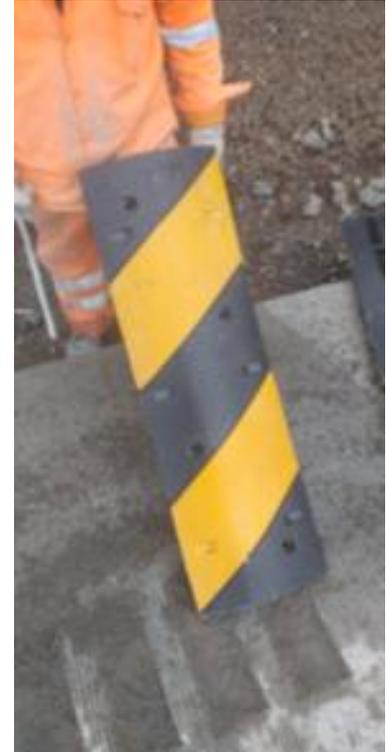
PROGRESIVA KM. 168+830

. En la progresiva Km. 168+830 se coloca gibas de plástico en el pavimento de concreto puesto que en esta zona se están produciendo incidentes y accidentes de tránsito, donde los usuarios de la vía no respetan las señalizaciones, obligando la colocación de giba como medidas de seguridad y prevención. trabajan: 2 obreros.

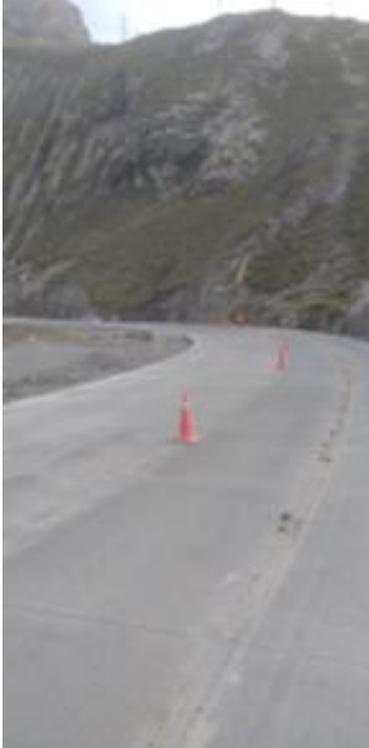
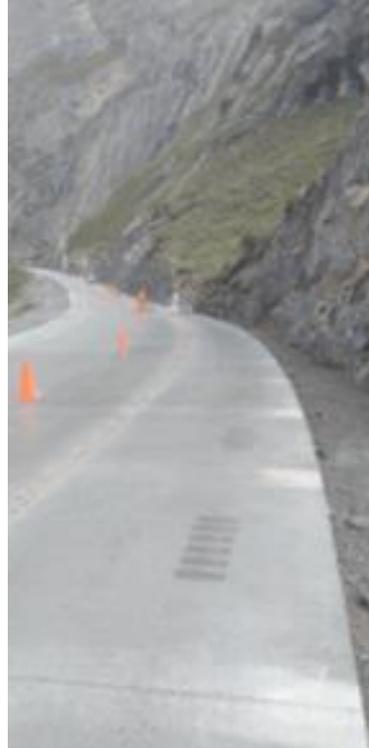
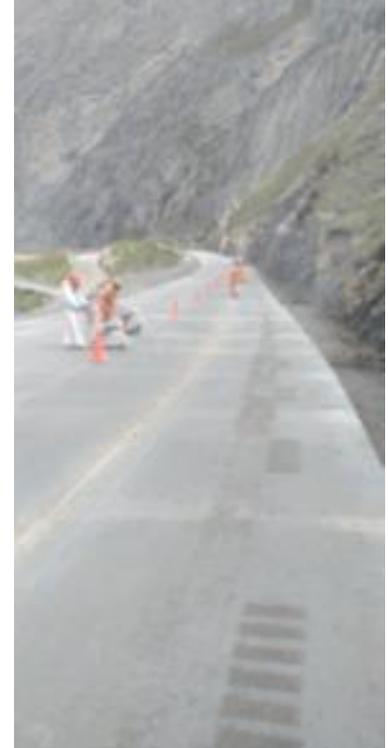
En las progresivas Km. 154+400 al Km. 154+500 se continua con el corte de juntas para la colocación de drizas y el sellado de juntas, Se utiliza 3 cortadoras, 1 soplador, trabajan: 1 capataz, 4 operarios, 4 obreros, 2 vigías

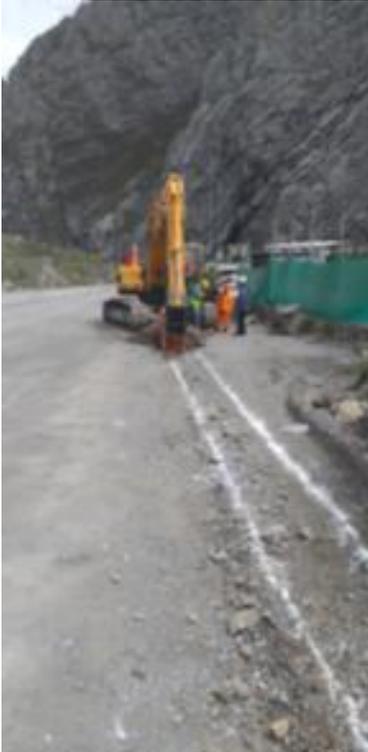
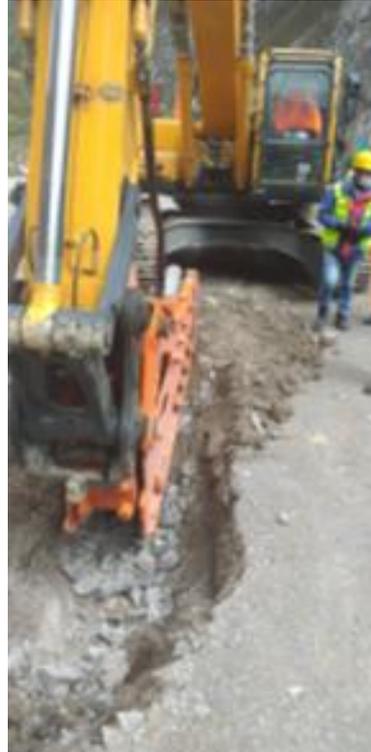
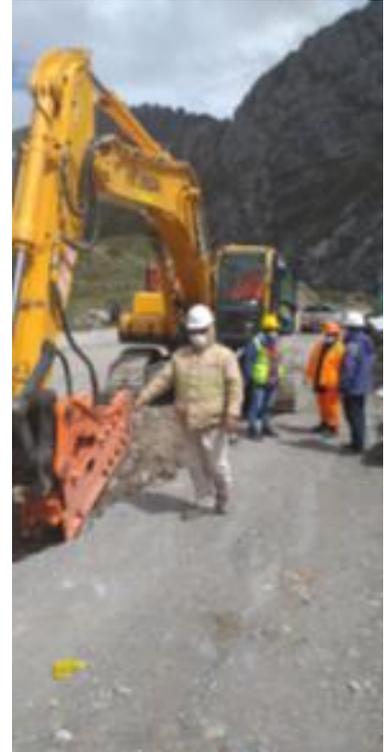
PROGRESIVA KM.152+090 AL KM. 153+990

En la progresiva Km. 152+090 al Km. 153+990 se inició la excavación no clasificada para estructura, para la construcción de sub drenaje en el margen izquierdo de la vía, se realiza el marcado y replanteo donde se inicio la excavación en zona rocosa. Se utiliza 1 excavadora de oruga con accesorio de demolición. trabajan 1 capataz, 1 operador, 5 obreros, 2 vigías

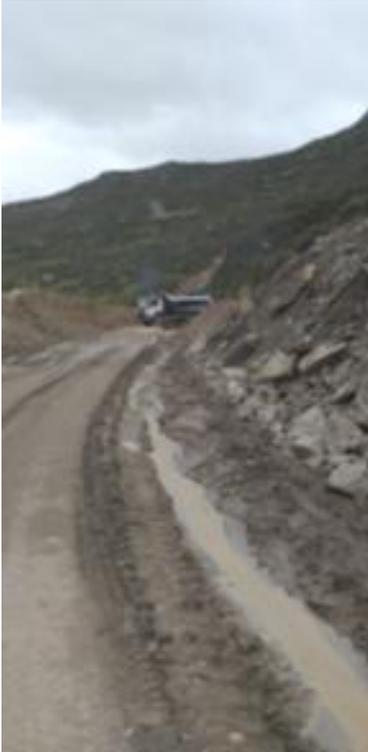
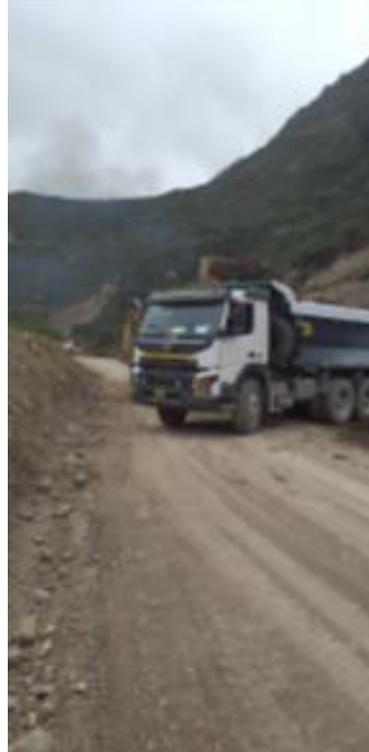
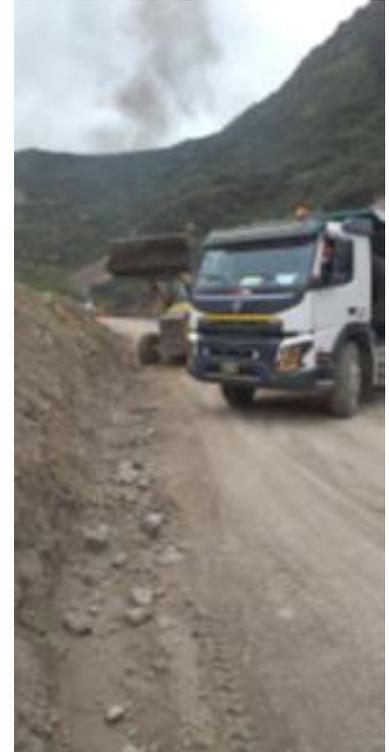
PROGRESIVA KM. 139+570 RAMAL

En la progresiva Km. 139+570 Se realiza en el ramal, la carga y el transporte de eliminación de material hacia el DME 4. Se utiliza 1 Retroexcavadora para la carga del material y 7 volquetes, para el transporte del material. trabajan: 1 capataz, 1 operador, 7 choferes, 2 vigías

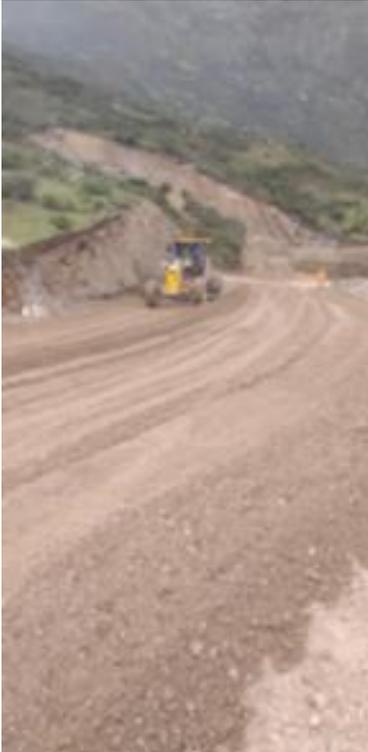
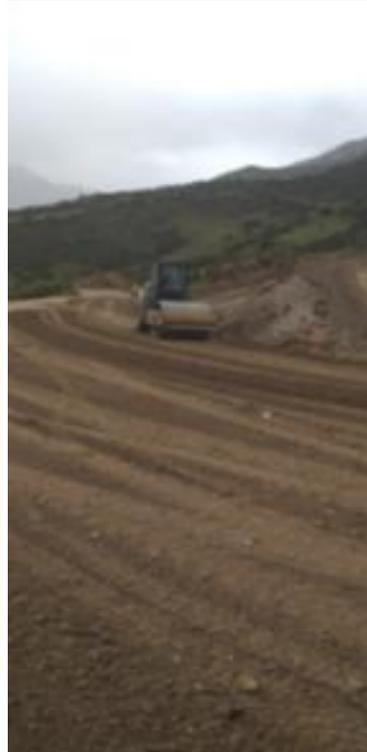
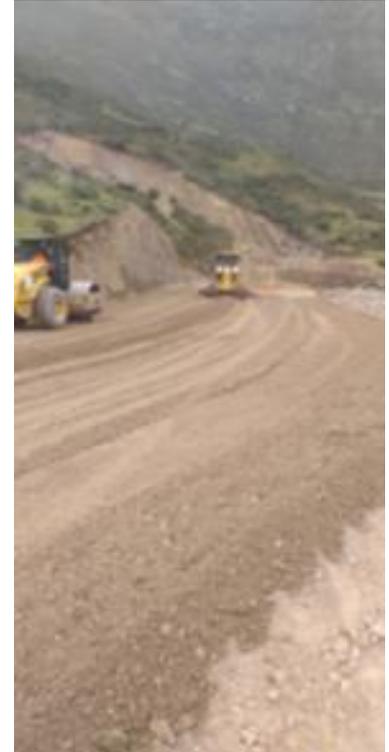
En la progresiva Km. 138+480 AL km. 138+690 del ramal del tramo I, se continua con la conformación de terraplenes, Sr verifica que el material de cantera bellaluz continua saturado, Se utiliza 1 motoniveladora y 1 compactadora de rodillo. 1 camión cisterna, trabajan: 1 capataz, 2 operadores, 1 chofer, 4 obreros, 1 topógrafo, 2 vigías
