BITACORA ELECTRÓNICA DE OBRA

Confirma Bitacora:	Nro Informe:	Fecha Informe:	Nombre De La Obra:	Personal Encargado:
Si	N ^o 059-PVN - MJQ Y - 2022	09 - 04 - 2022	MEJORAMIENTO DE LA CARRETERA HUANUCO-CONOCOCHA, SECTOR: HUANUCO-LA UNION-HUALLANCA, RUTA PE-3N, HUANUCO - LA UNION - HUALLANCA, TR 3	MICHAEL JESUS QUISPE YAURI.

OBRA: MEJORAMIENTO, CONSERVACIÓN POR NIVELES DE SERVICIO Y OPERACIÓN DEL CORREDOR VIAL: HUÁNUCO – LA UNIÓN – HUALLANCA – DV. ANTAMINA/ EMP. PE-3N (TINGO CHICO) – NUEVAS FLORES – LLATA – ANTAMINA, TRAMO III.

OBRA N° 127-2018-MTC/20.2 CON LA EMPRESA CONTRATISTA CR20-(CHINA RAILWAY 20 BUREAU GROUP CORPORATION) PARA LA EJECUCIÓN DE LA OBRA “MEJORAMIENTO, CONSERVACIÓN POR NIVELES DE SERVICIO Y OPERACIÓN DE CORREDOR VIAL HUÁNUCO-LA UNIÓN-HUALLANCA-DV. ANTAMINA/EMP. PE-3N (TINGO CHICO)-NUEVAS FLORES-LLATA-ANTAMINA”, TRAMO III: INICIA (TINGO CHICO - LA UNIÓN) KM 102+819 Y CULMINA EN (HUALLANCA) KM 150+421.

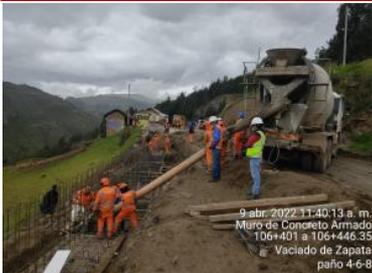
Foto1:

PROGRESIVA: KM 106+446.35

CONSTRUCCIÓN MURO DE CONTENCIÓN
