## **BITACORA ELECTRÓNICA DE OBRA**

NUMERO DE INFORME No. 0072

OBRA: MEJORAMIENTO DE LA CARRETERA OYON - AMBO TRAMO I: OYON - DESVIO CERRO DE PASCO- VIA PRINCIPAL KM. 134+977.92 AL KM. 181+000 Y RAMAL KM. 136+780 A KM. 139+698.19

TRAMO 1 Vía principal : Progresiva km. 134+977.92 al Km. 181+000 ; Ramal: Progresiva Km.136+780 a Km. 139+698.19

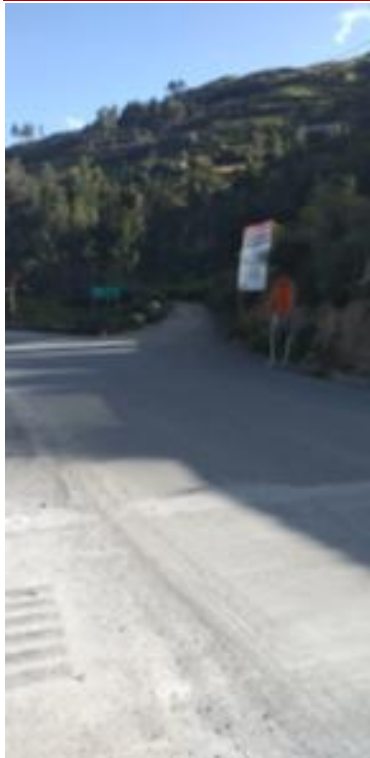
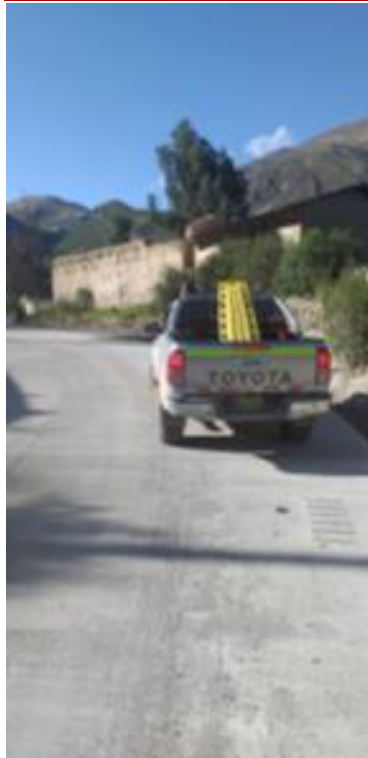
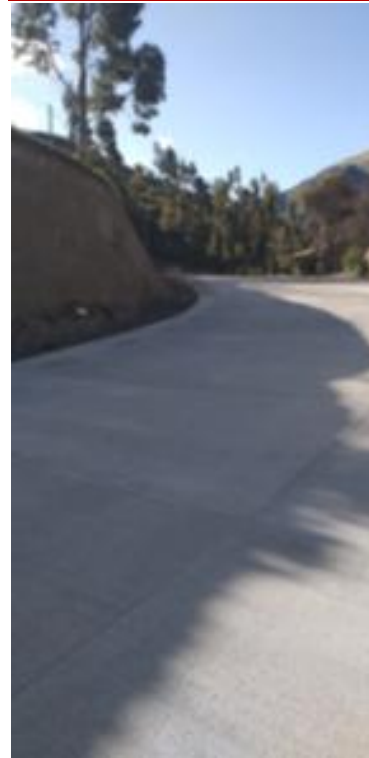
PROGRESIVA KM. 134+986

En la progresiva Km. 134+986, En la entrada del poblado de Oyón, se realiza la visita de seguimiento y monitoreo en el inicio de la vía en el tramo I, el tiempo de hoy es despejado, y soleado en la mañana y con chubascos dispersos en horas de la tarde, no hay actividades en esta zona

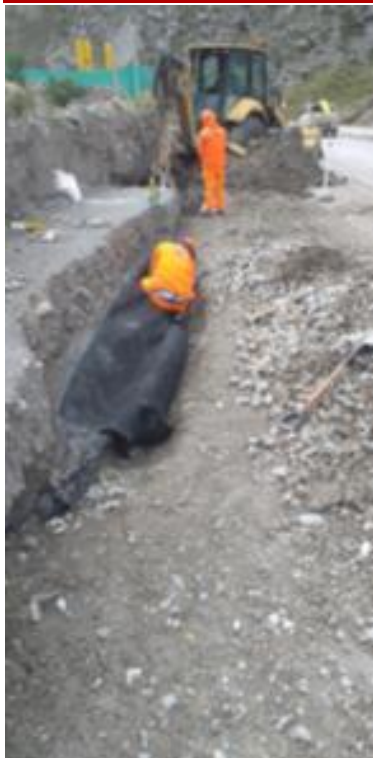
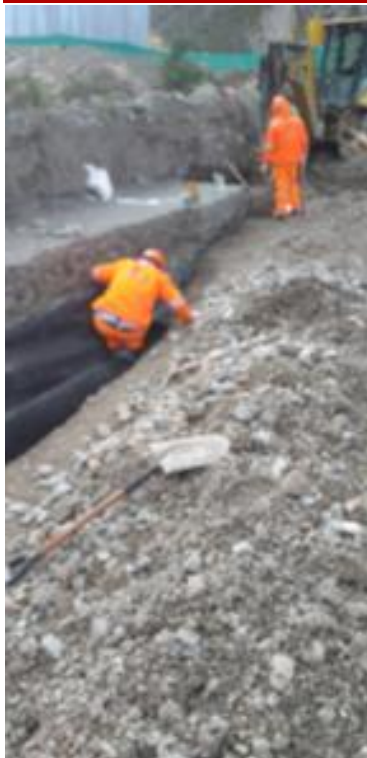
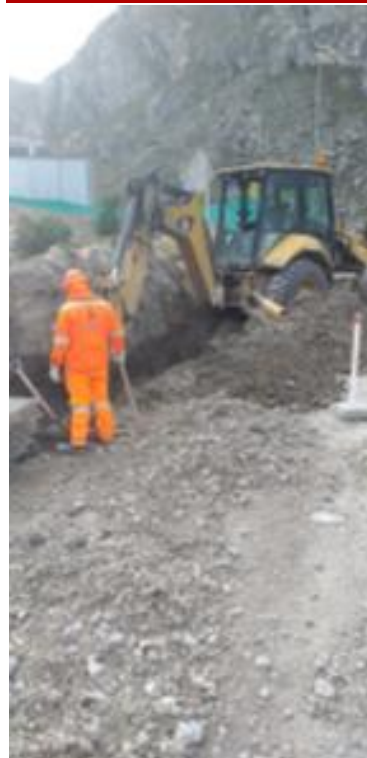
PROGRESIVA KM. 152+980 A 152+990

VISITA DE SEGUIMIENTO Y MONITOREO DEL TRAMO I: REPARACION DE MANTO DE SUB DREN Y CONEXIÓN

En la progresiva Km. 152+980 al Km. 152+990 se realiza visita de seguimiento y monitoreo al tramo I, donde se realiza la reparación del manto del subdren, primero se realiza la excavación a mano ya maquina para descubrir el manto y reemplazarlo y coger uno nuevo en 10ml de subdren construido. Se utiliza una retroexcavadora y herramientas menores, trabajan: 1 capataz, 5 obreros

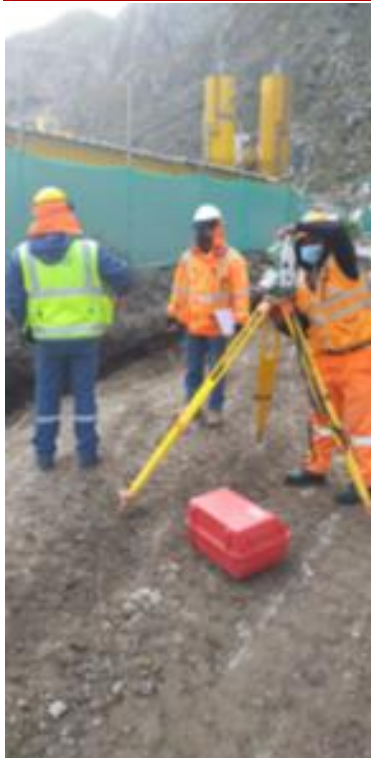
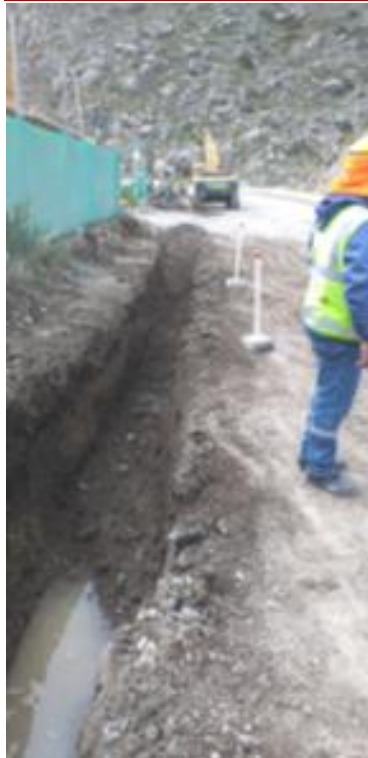
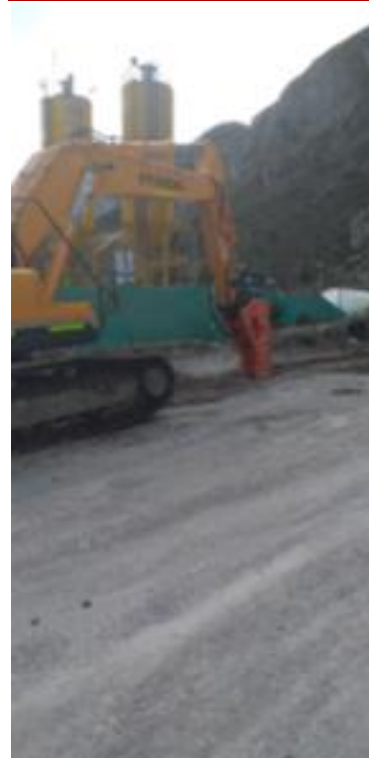
PROGRESIVA KM.153+040 AL KM. 153+120

En la progresiva Km. 153+040 al Km. 153+120 se realiza excavación no clasificada para estructura, para la construcción de sub drenaje en el margen izquierdo de la vía, se realiza el marcado y replanteo donde se excavara. Se utiliza 1 excavadora de oruga con accesorio de demolición. trabajan 1 capataz, 1 operador, 5 obreros, 2 vigías

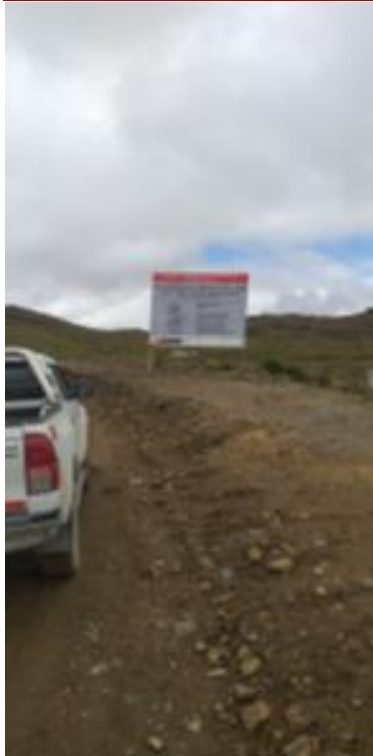
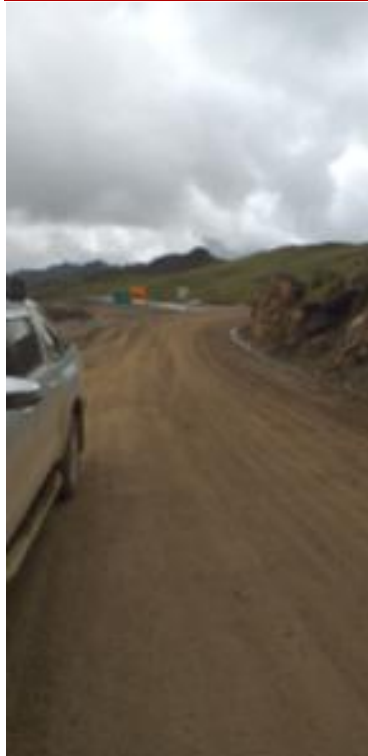
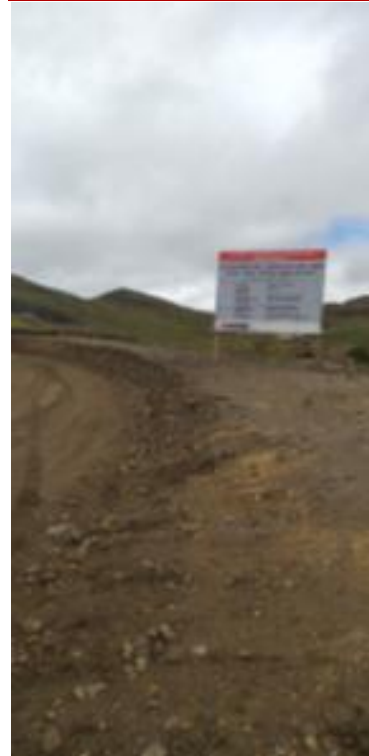
PROGRESIVA KM. 181+000

En la progresiva Km. 181+000 se realiza visita de seguimiento y monitoreo hasta el final del tramo I, desvio cerro de Pasco. el clima es despejado con chubascos dispersos en horas de la tarde, la superficie de la plataforma continua saturada

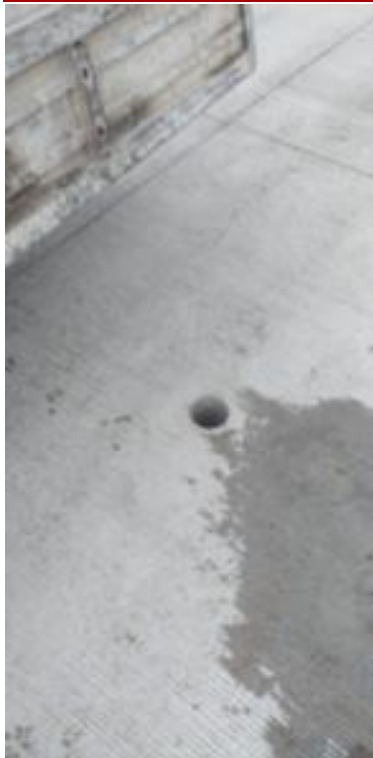
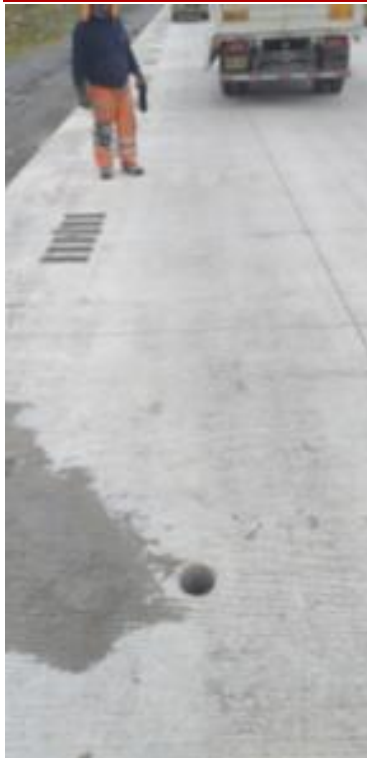
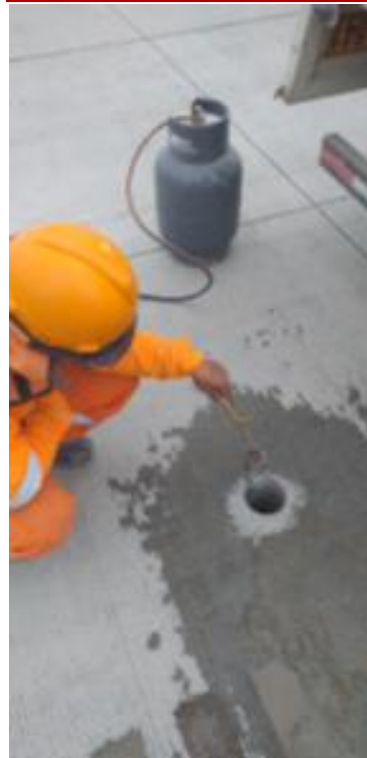
169850 880 PROGRESIVA KM. 169+950 AL KM. 169+880  
VISITA DE SEGUIMIENTO Y MONITOREO AL TRAMO I: SECADO Y SELLADO DE  
HUECOS EN EL PAVIMENTO DE CONCRETO

En las progresivas Km. 169+950 al Km. 169+880 se continua con el secado y sellado y tapado de huecos realizados con diamantina, trabajan: 1 capataz, 2 obreros,

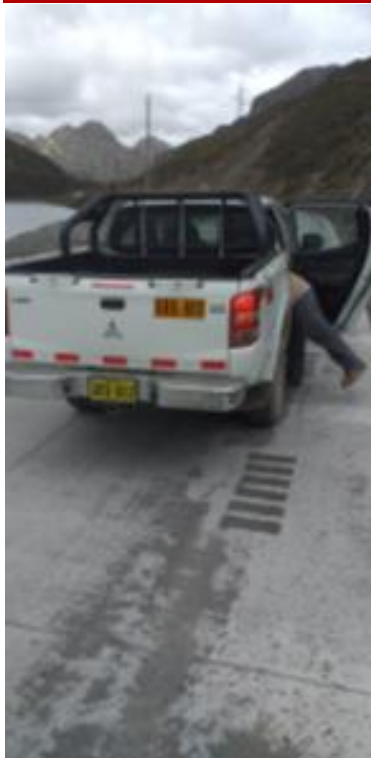
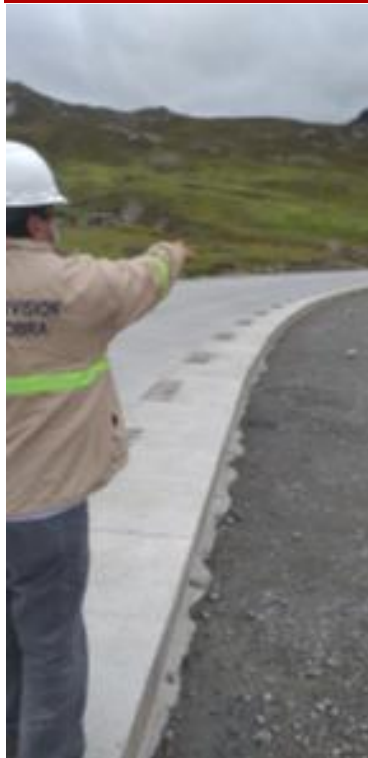
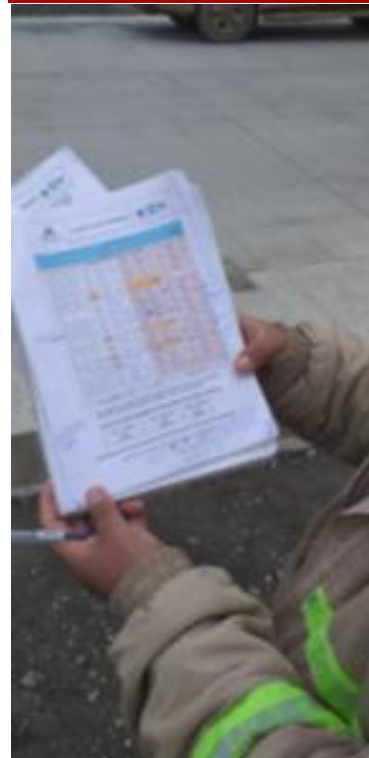
PROGRESIVA KM, 160+290

En la progresiva Km. 160+290 el especialista de hidrología y obras de drenaje de la supervisión realiza evaluación de los bordillos contractuales a construir y los no considerados en el expediente técnico

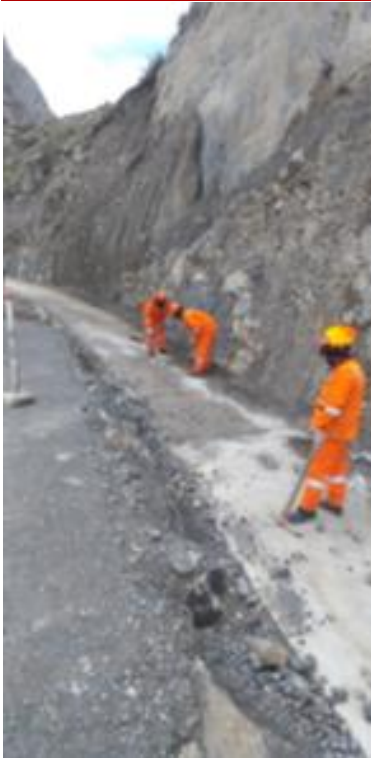
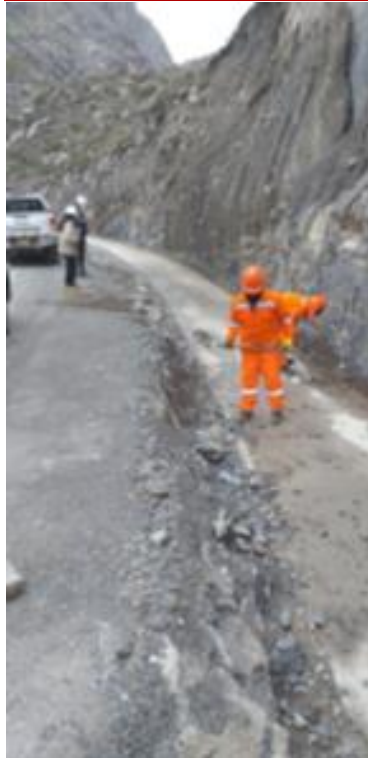
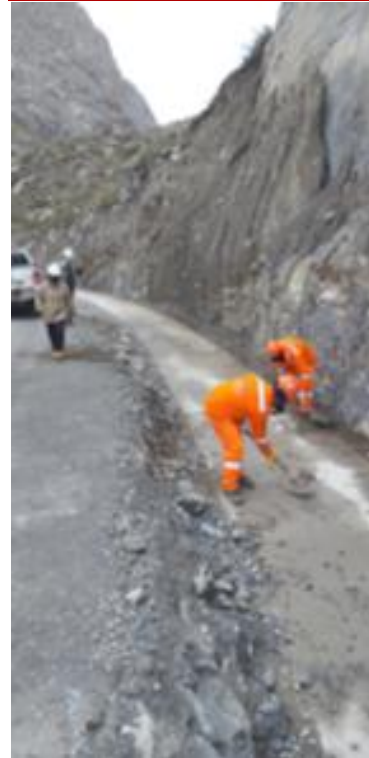
PROGRESIVA KM. 155+800 AL KM. 155+900

En la progresiva Km. 155+800 al Km. 155+900 se realiza la limpieza de base de canal construida, para iniciar la construcción de canal de concreto en el margen izquierdo de la via. Se utiliza herramientas menores, trabajan 1 capataz, 3 obreros

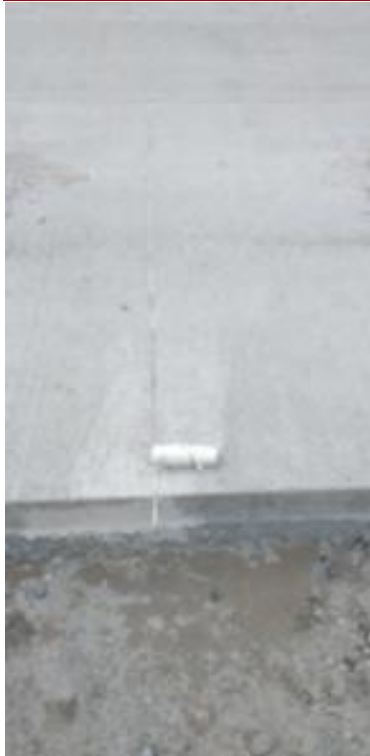
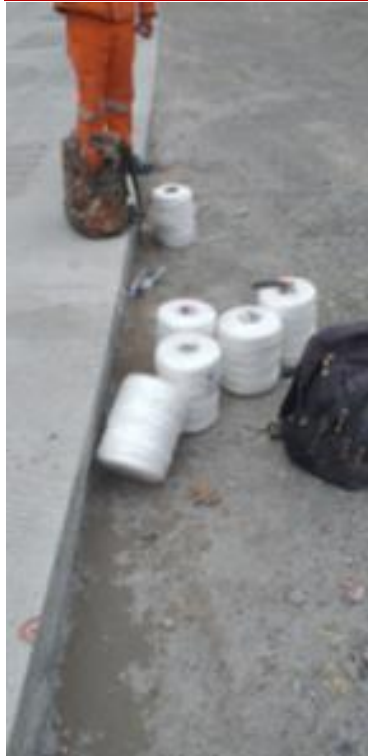
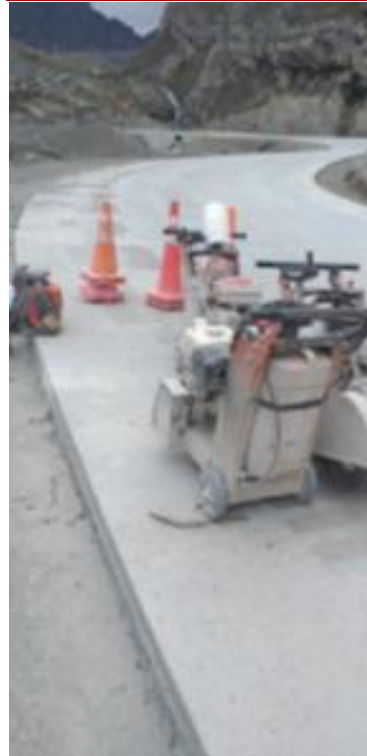
PROGRESIVA KM. 154+700 AL KM. 154+960

En las progresivas Km. 154+700 al Km. 154+960 se continua con el corte de juntas para la colocación de drizas y el sellado de juntas, Se utiliza 3 cortadoras, 1 soplador, trabajan: 1 capataz, 4 operarios, 4 obreros, 2 vigías

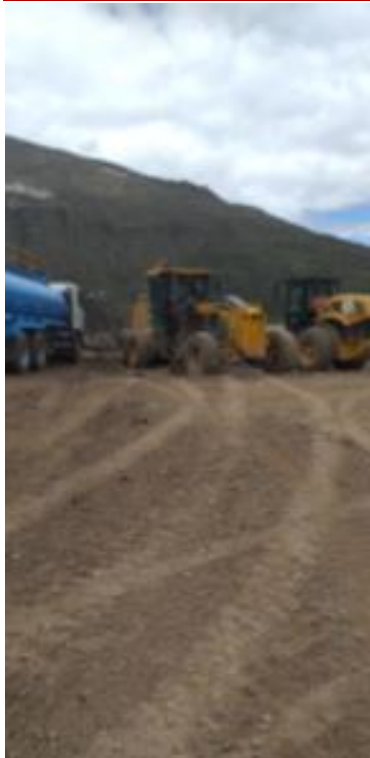
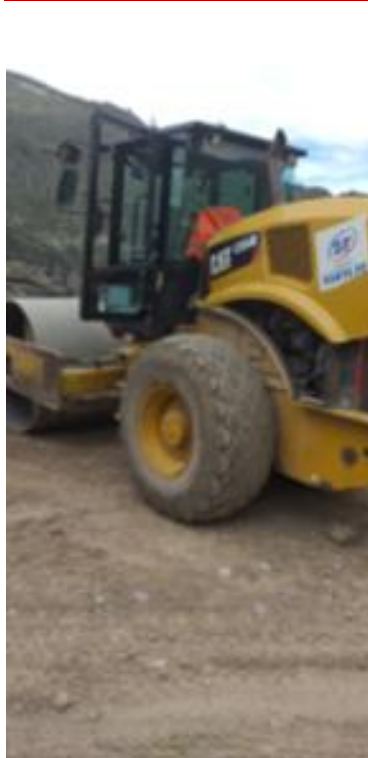
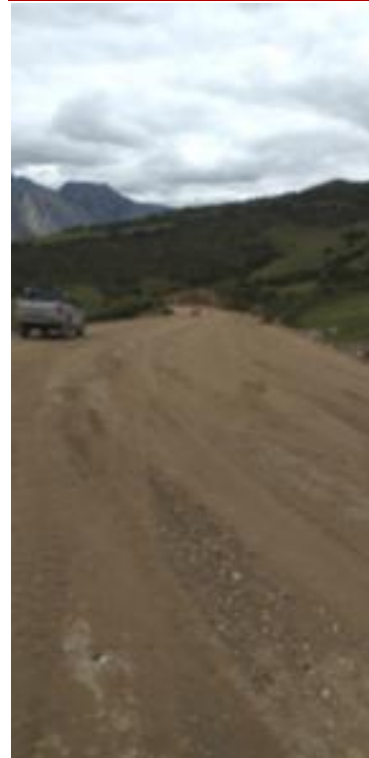
PROGRESIVA KM. 138+580 AL KM. 138+680

En la progresiva Km. 138+580 AL km. 138+680 del ramal del tramo I, se continua con la conformación de terraplenes, Sr verifica que el material de cantera bellaluz continua saturado, Se utiliza 1 motoniveladora y 1 compactadora de rodillo. 1camión cisterna, trabajan: 1 capataz, 2 operadores, 1 chofer, 4 obreros, 1 topógrafo, 2 vigías

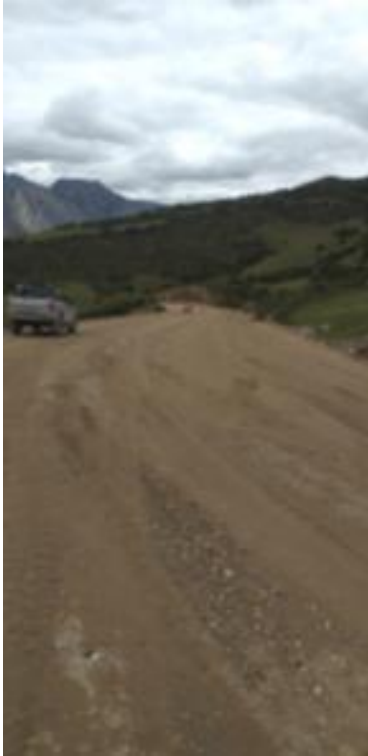
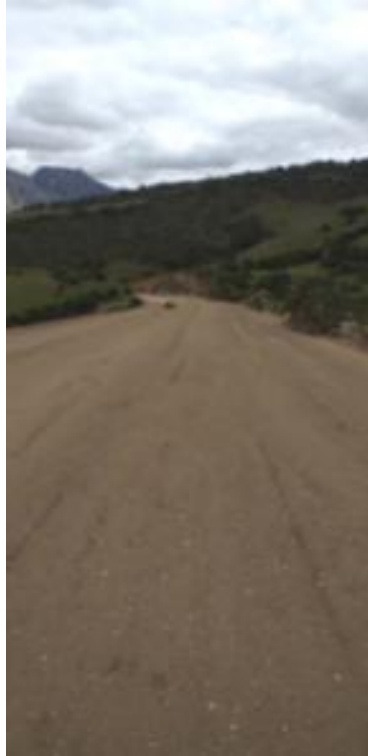
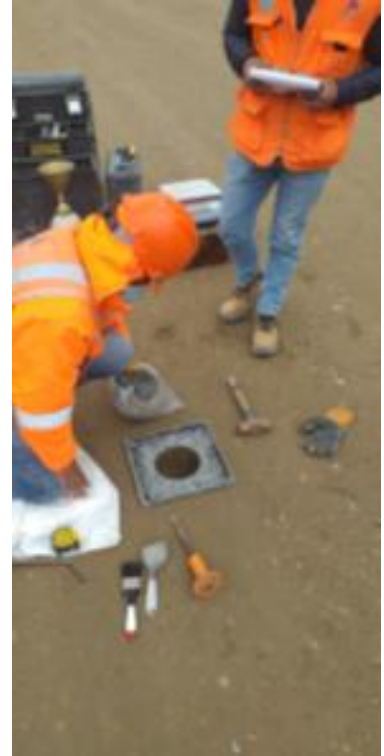
PROGRESIVA KM. 138+580 AL KM. 138+680

Entre la progresiva Km. 138+580 al Km. 138+680 se realiza ensayo en campo de determinación de densidad utilizando cono de arena en la progresiva Km. 138+500, trabajan: 3 tecnicos de la contratista

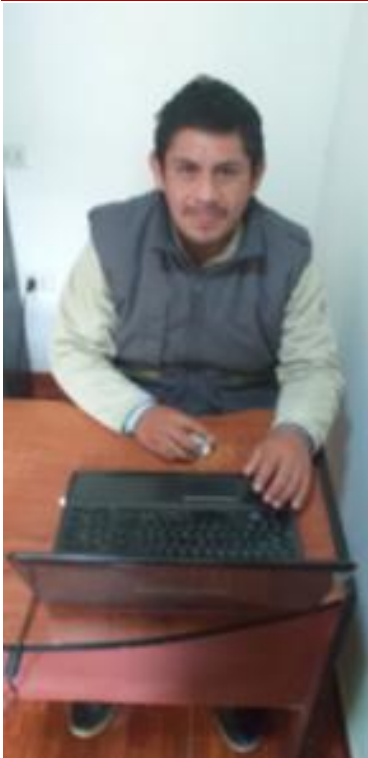
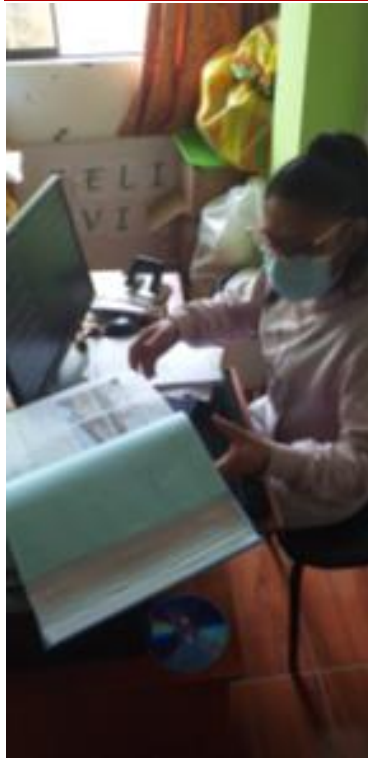
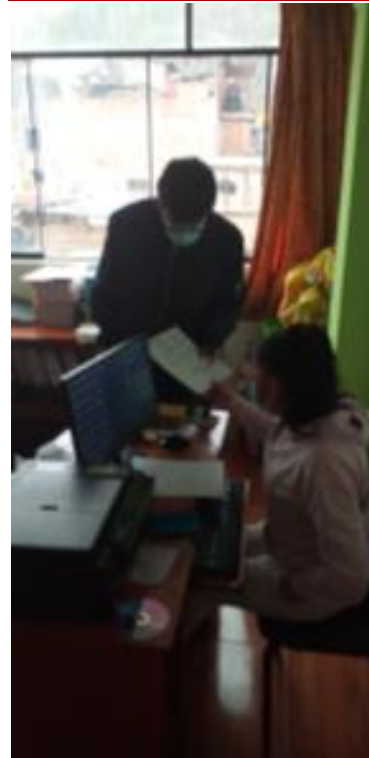
POBLADO DE OYON

En el poblado de Oyón se realiza visita de seguimiento los y monitoreo a las oficinas de la Supervisión. donde se Coordina con el ING. de control de calidad hacer una revisión de los equipos de laboratorio y equipos.
