## BITACORA ELECTRÓNICA DE OBRA

NUMERO DE INFORME No. 0073

OBRA: MEJORAMIENTO DE LA CARRETERA OYON - AMBO TRAMO I: OYON - DESVIO CERRO DE PASCO- VIA PRINCIPAL KM. 134+977.92 AL KM. 181+000 Y RAMAL KM. 136+780 A KM. 139+698.19

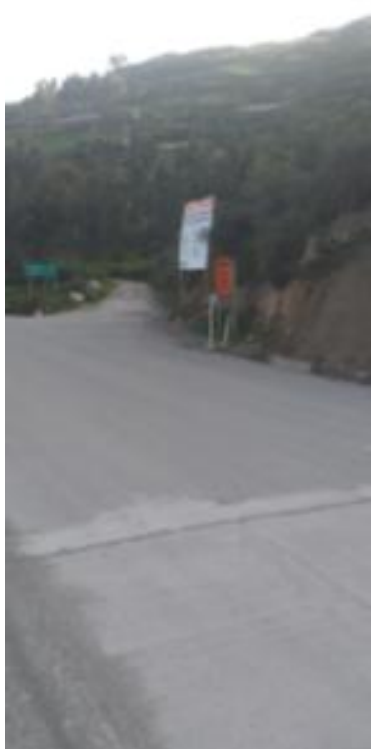
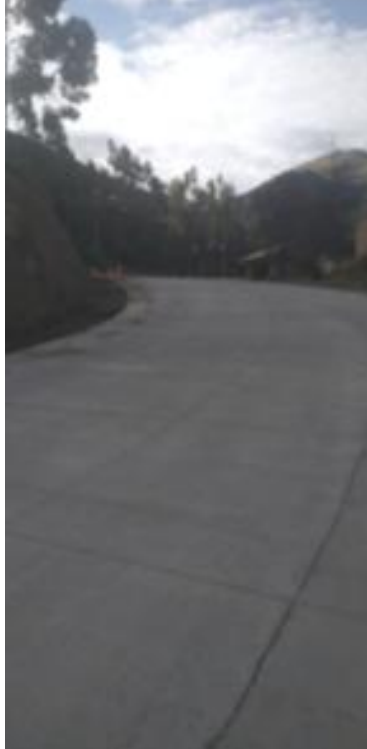
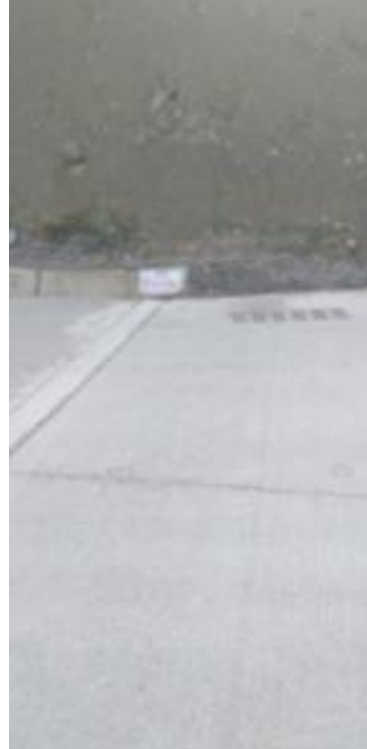
PROGRESIVA KM. 134+986

VISITA DE SEGUIMIENTO Y MONITOREO AL INICIO DEL TRAMO I: ENTRADA POBLADO DE OYON. VIA PRINCIPAL

En la progresiva Km. 134+986, En la entrada del poblado de Oyón, se realiza la visita de seguimiento y monitoreo en el inicio de la vía en el tramo I, el tiempo de hoy es despejado, y soleado en la mañana y con chubascos dispersos en horas de la tarde, no hay actividades en esta zona

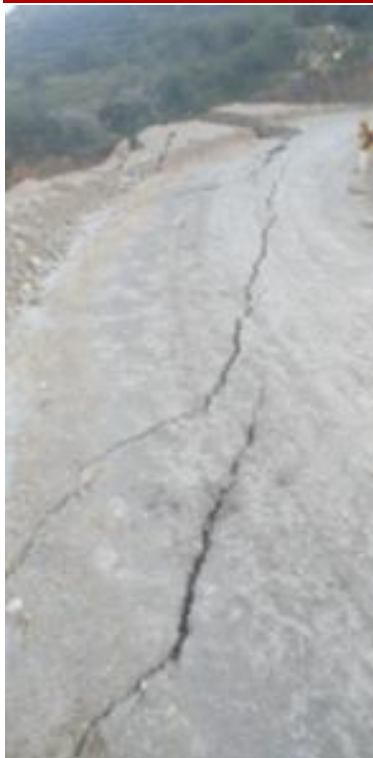
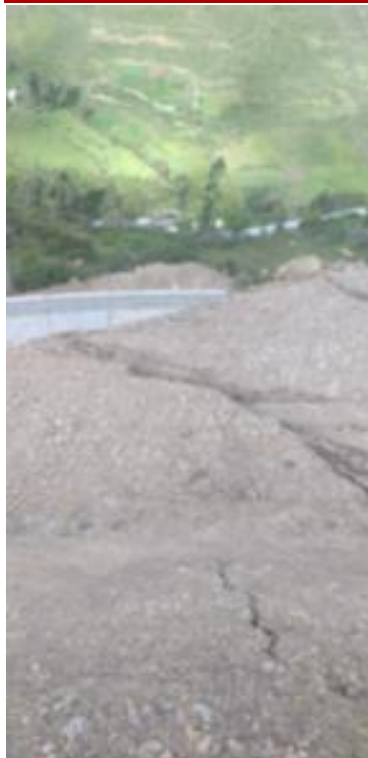
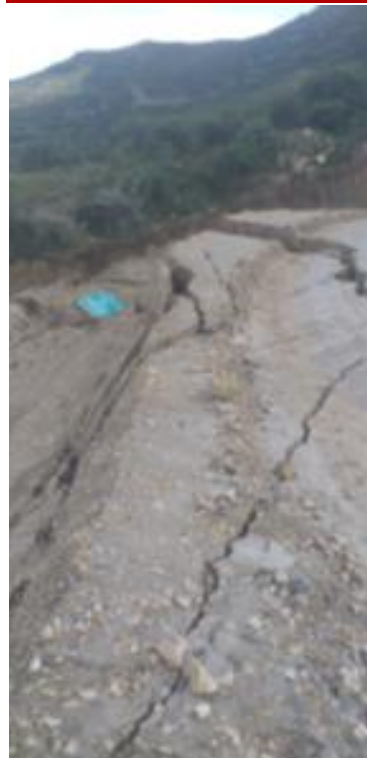
PROGRESIVA KM. 138+560 AL KM. 138+590

VISITA DE SEGUIMIENTO Y MONITOREO EN EL TRAMO I: FALLA DE RELLENO CONSTRUIDO

En las progresivas Km. 138+560 al Km. 138+590 se realiza visita de seguimiento y monitoreo en el tramo I, donde se verifica la falla de relleno construido, Es necesario la inmediata reparación de este terraplén construido , el estado es crítico, es necesario revisar la estabilidad de los muros de concreto armados en la zona baja y la reconstrucción del terraplén.

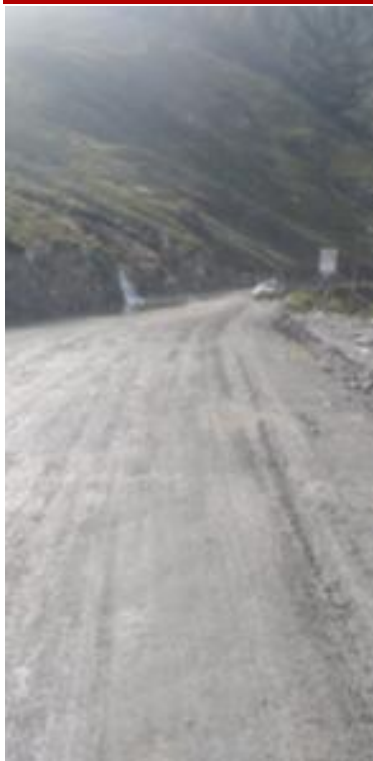
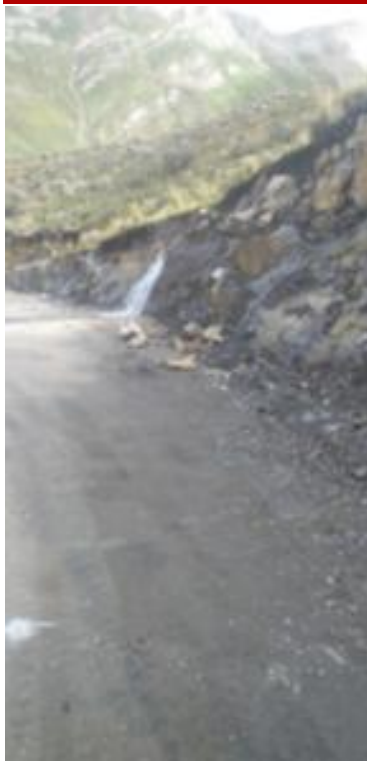
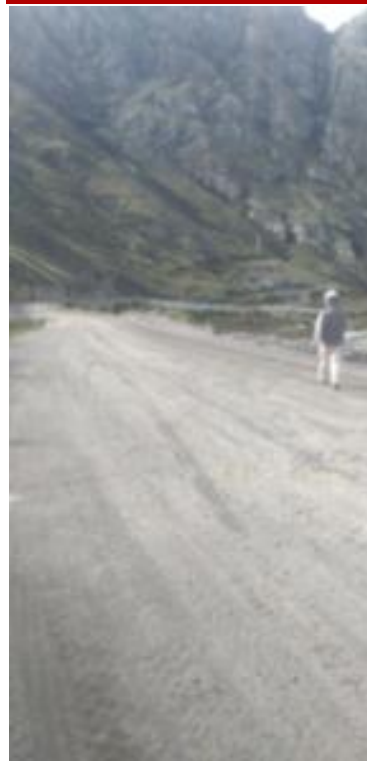
PROGRESIVA KM. 177+040 AL KM. 177+100

VISITA DE SEGUIMIENTO Y MONITOREO DEL TRAMO I: REVISION DE DRENAJE EN EL SECTOR

En la progresiva km. 177+040 al Km. 177+100 se realiza visita junto con especialista de control de calidad de la Supervisión, donde se verifica las caídas de agua que atraviesan la vía a construir,, en el expediente técnico del presupuesto principal esta considerado la construcción de una alcantarilla, pero la supervisión indica que es necesario la construcción de otra alcantarilla no considerada en el expediente, en esta zona se han detectado cuevas con el pase de aguas subterrneas, se tiene que estudiar la solución a este problema.

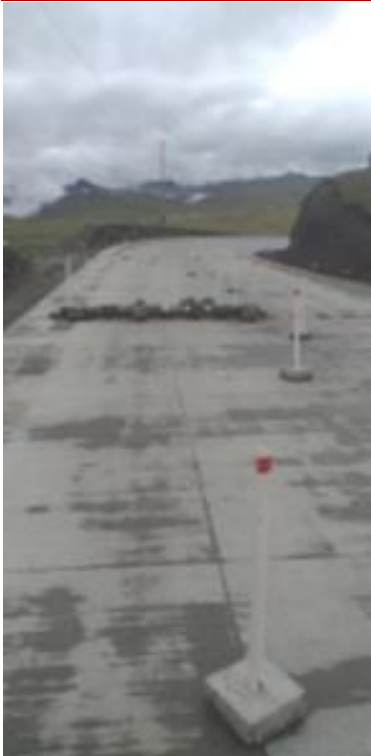
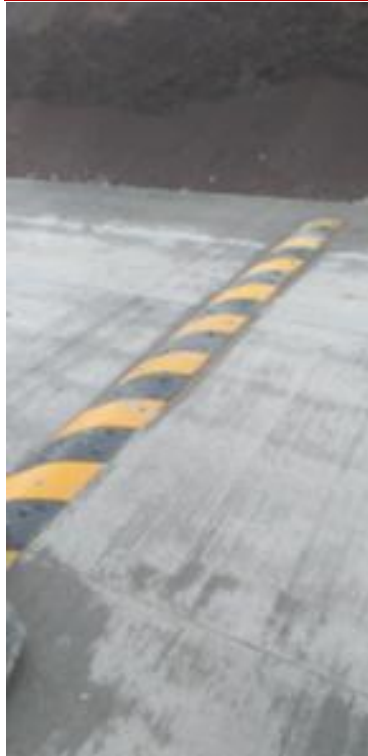
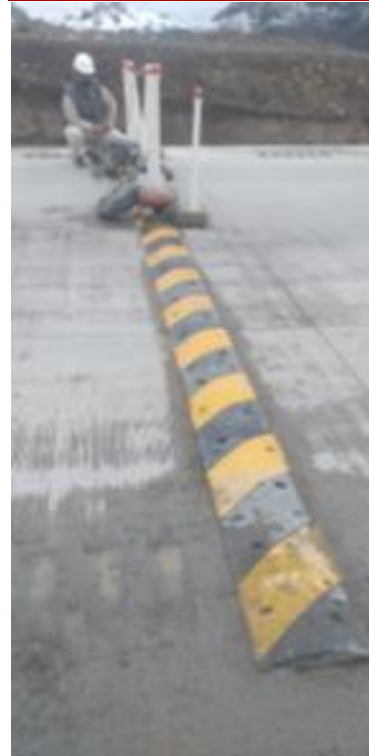
PROGRESIVA KM. 168+830

VISITA DE SEGUIMIENTO Y MONITOREO AL TRAMO I: GIBAS COLOCADAS

En la progresiva Km. 168+830 se realiza visita de seguimiento y monitoreo al tramo I, se verifica la colocación de gibas de plástico pegadas al pavimento de concreto, La Contratista coloco señalización vertical provisional y las gibas, puesto que en esta zona los usuarios no bajaban la velocidad en esta zona ocasionando incidentes y accidentes .

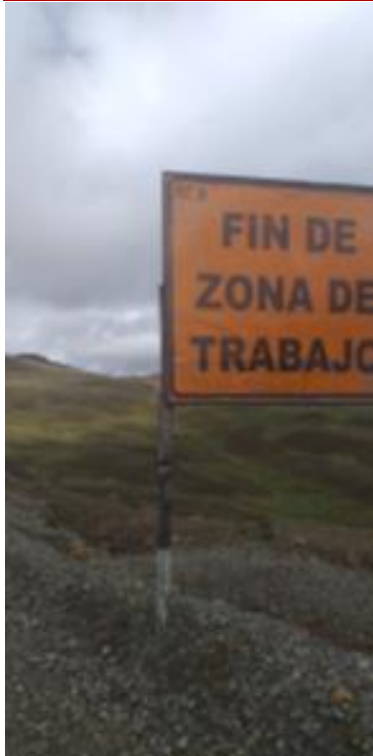
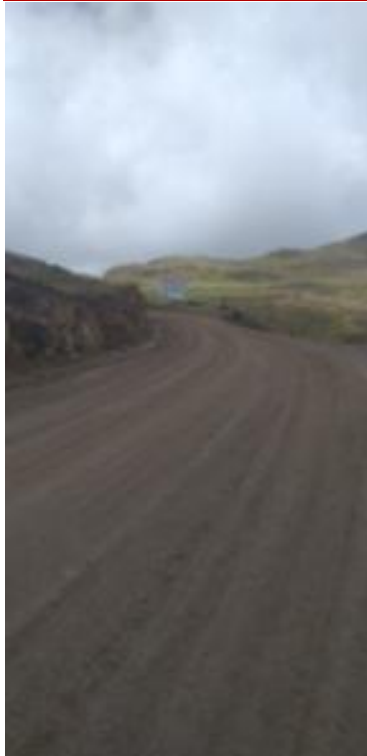
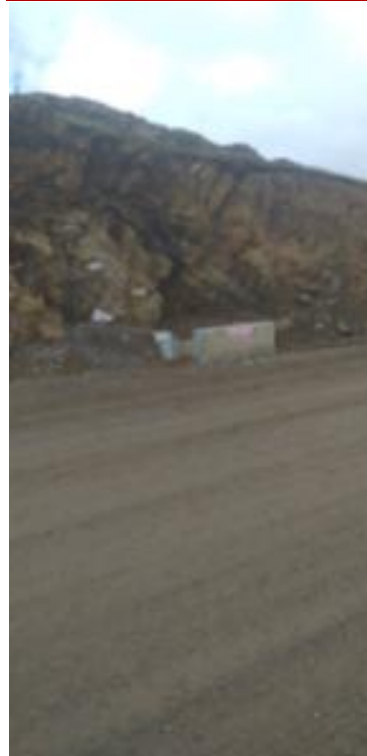
PROGRESIVA KM. 181+000

VISITA DE SEGUIMIENTO Y MONITOREO AL FINAL DEL TRAMO I: DESVIO CERRO DE PASCO

En la progresiva Km. 181+000 se realiza visita de seguimiento y monitoreo hasta el final del tramo I, desvio cerro de Pasco. el clima es despejado con chubascos dispersos en horas de la tarde, la superficie de la plataforma continua saturada

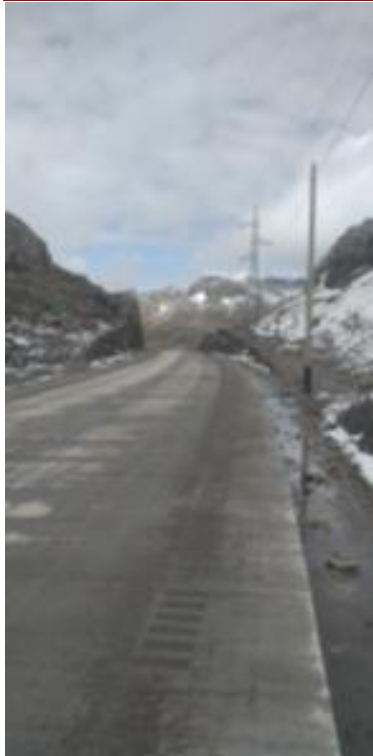
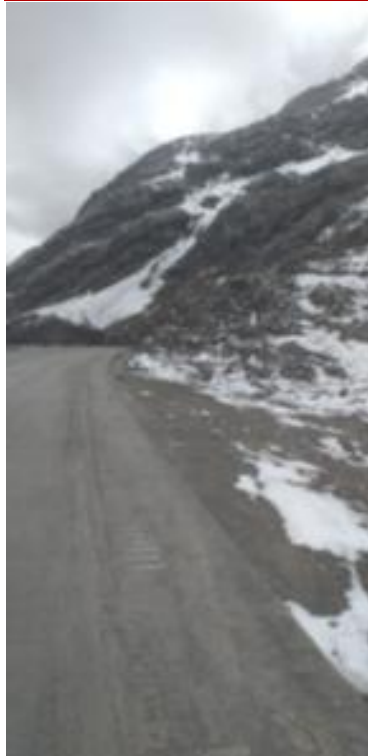
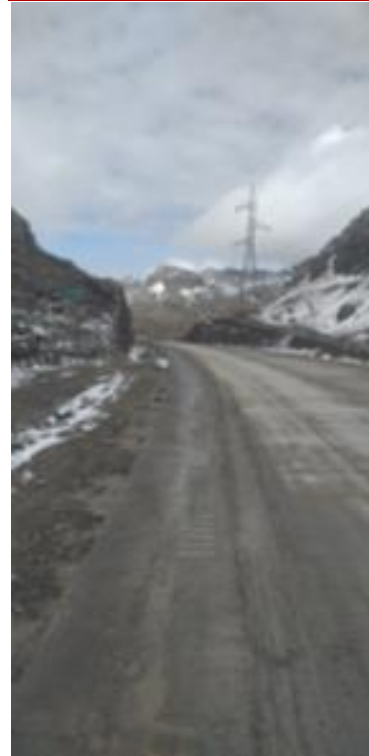
PROGRESIVA KM. 167+390

VISITA DE SEGUIMIENTO Y MONITOREO EN EL TRAMO I: SECTOR ABRA

:En la progresiva Km. 167+390 se realiza visita de seguimiento y monitoreo al sector mas alto del tramo I: Sector abra, donde se verifica la presencia de nieve en los lados de la via , a pesar de que el día es despejado, se observa la presencia de nieve en este sector.

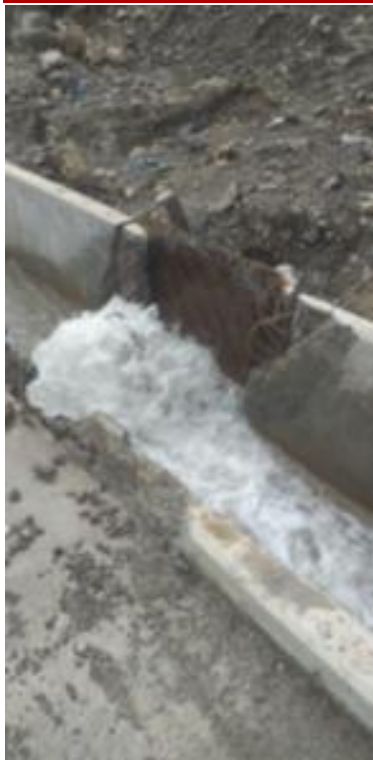
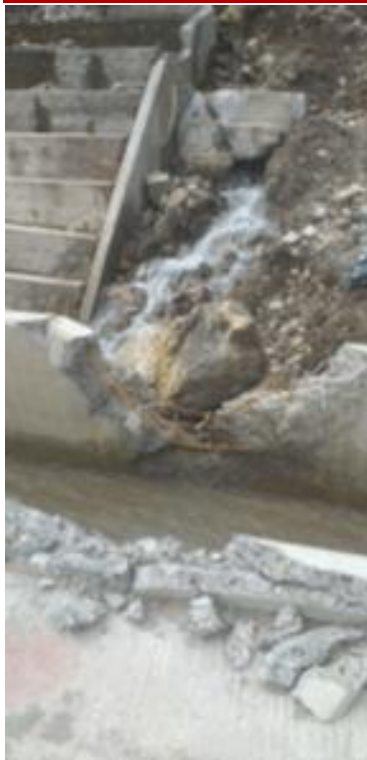
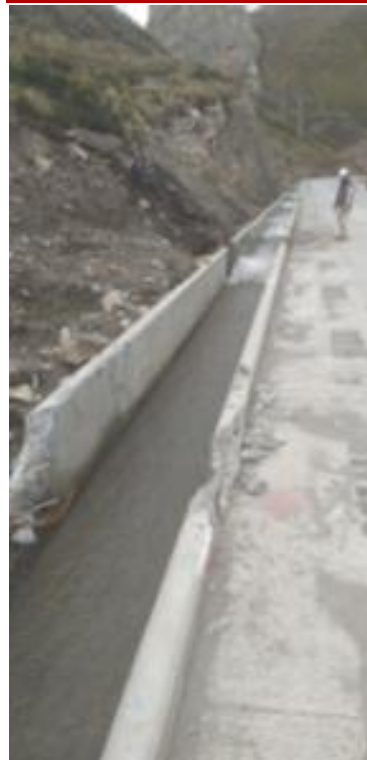
PROGRESIVA KM. 149+560 AL KM. 149+600

VISITA DE SEGUIMIENTO Y MONITOREO EN EL TRAMO I: PAREDES DEL CANAL DE CONCRETO DAÑADOS POR CAIDA DE ROCAS

En las Progresivas Km. 149+560 al Km. 149+600 se realiza visita de seguimiento y monitoreo en el tramo I, donde se verifica el daño que provoco el derrumbe y caídas de rocas en el sector, donde las rocas caídas provocó la rotura de las paredes del canal en diferentes lugares. Se requiere la reparación de los mismos.

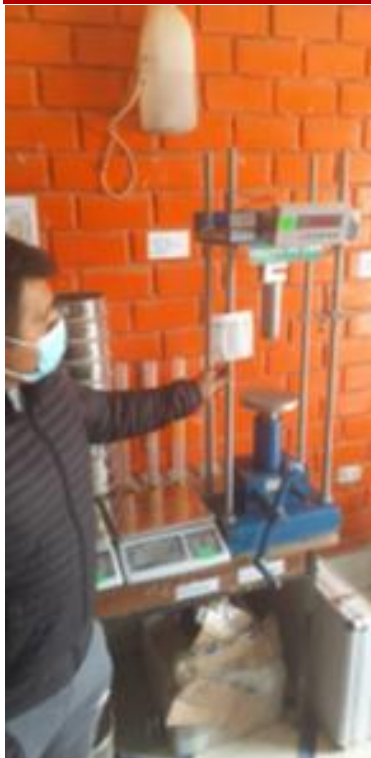
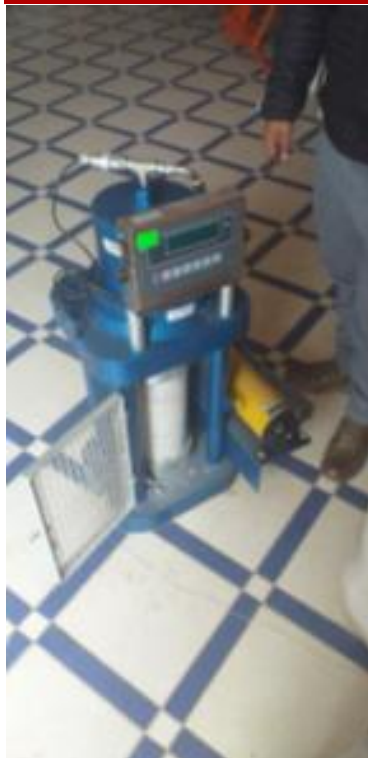
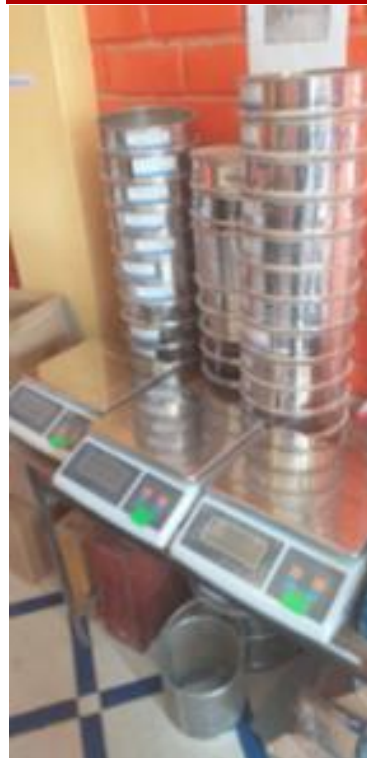
POBLADO DE OYON

VISITA DE SEGUIMIENTO Y MONITOREO AL LABORATORIO DE LA SUPERVISIÓN:  
VERIFICACION DE RECURSOS**CDescripcion :**

En el Poblado de Oyón se ubica el Laboratorio de suelos y pavimento de la Supervisión, donde se realizo la verificación de los equipos existentes en el laboratorio donde se verifica: equipo de cbr , prensa para ensayos de compresión del concreto y diferentes balanzas, se verifico que se requiere la pronta calibración de los mismos, antes de utilizarlos para el control de calidad de la obra. En el laboratorio esta presente el jefe de laboratorio : técnico Guillermo Rubio y el especialista de Control de Calidad.

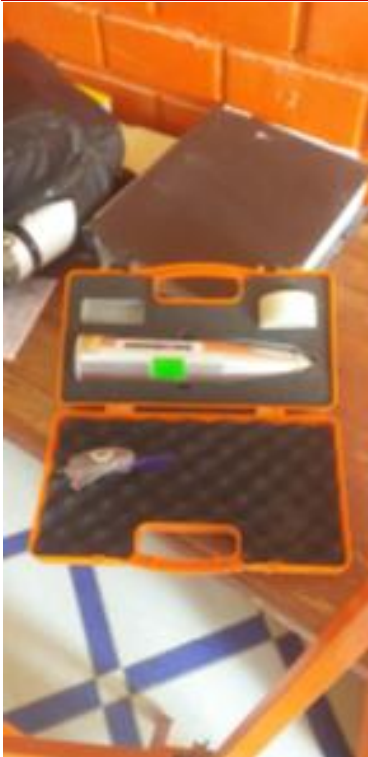
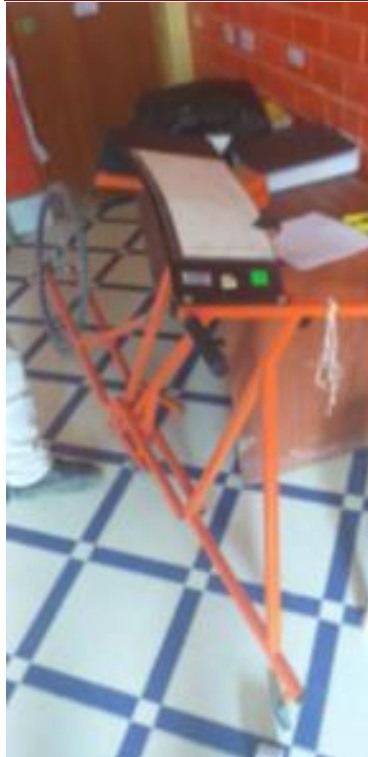
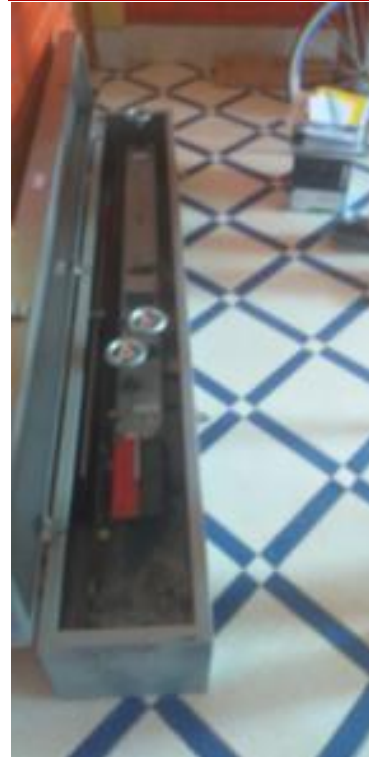
POBLADO DE OYON

VISITA DE SEGUIMIENTO Y MONITOREO AL LABORATORIO DE LA SUPERVISIÓN:  
VERIFICACION DE RECURSOS**CDescripcion :**

En el Poblado de Oyón se ubica el Laboratorio de suelos y pavimento de la Supervisión, donde se realizo la verificación de los equipos existentes en el laboratorio donde se verifica: Esclerómetro, Rugosímetro Merlin, Viga Benkelman, se verifico que se requiere la pronta calibración de los mismos, antes de utilizarlos para el control de calidad de la obra. En el laboratorio esta presente el jefe de laboratorio : técnico Guillermo Rubio y el especialista de Control de Calidad.

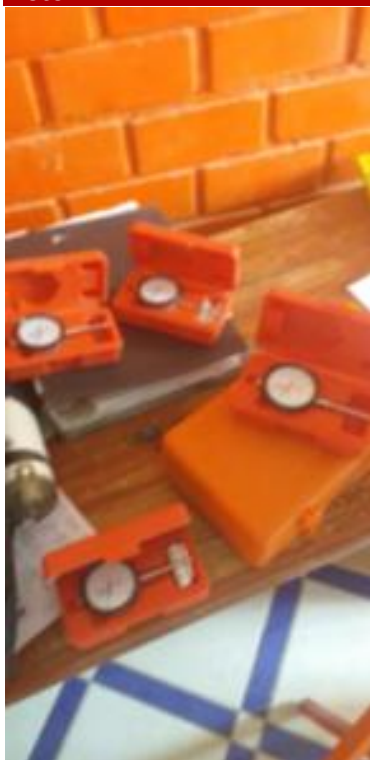
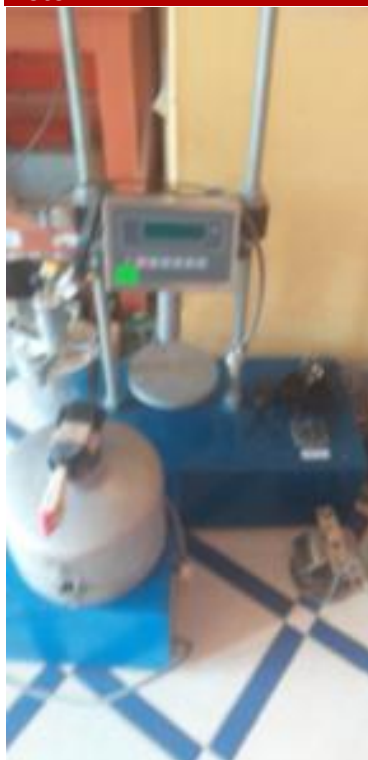
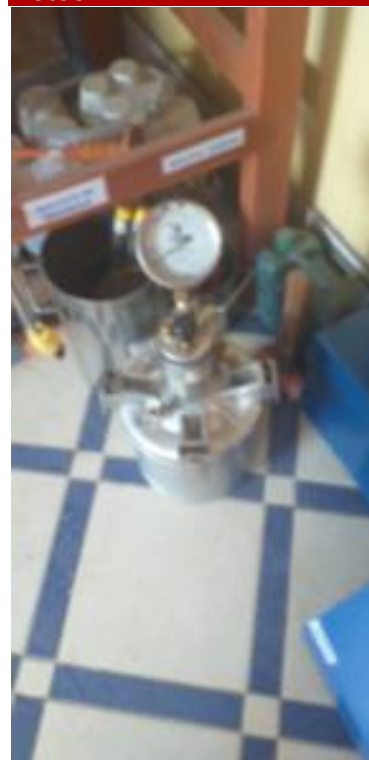
POBLADO DE OYON

VISITA DE SEGUIMIENTO Y MONITOREO AL LABORATORIO DE LA SUPERVISIÓN:  
VERIFICACION DE RECURSOS**CDescripcion :**

En el Poblado de Oyón se ubica el Laboratorio de suelos y pavimento de la Supervisión, donde se realizo la verificación de los equipos existentes en el laboratorio donde se verifica: 4 diales de la Viga Benkelman, equipo de ensayos marshall y olla washinton, se verifico que se requiere la pronta calibración de los mismos, antes de utilizarlos para el control de calidad de la obra. En el laboratorio esta presente el jefe de laboratorio : técnico Guillermo Rubio y el especialista de Control de Calidad.

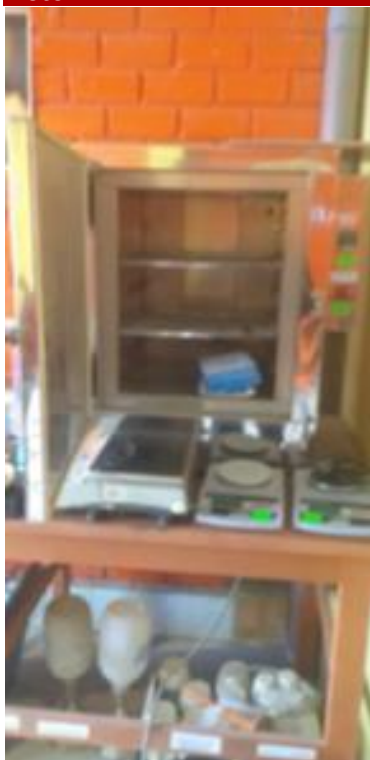
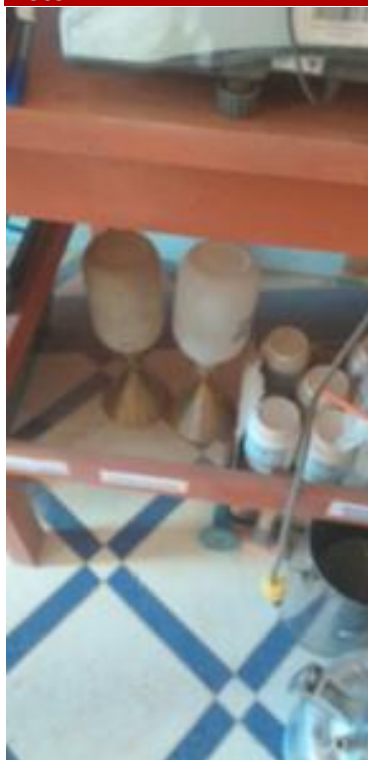
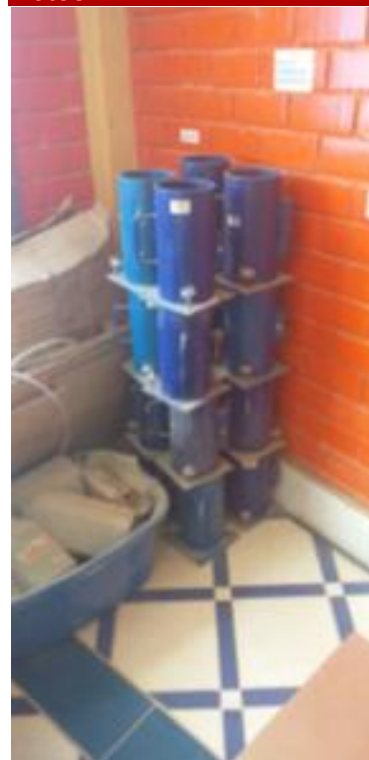
POBLADO DE OYON

VISITA DE SEGUIMIENTO Y MONITOREO AL LABORATORIO DE LA SUPERVISIÓN:  
VERIFICACION DE RECURSOS**CDescripcion :**

En el Poblado de Oyón se ubica el Laboratorio de suelos y pavimento de la Supervisión, donde se realizo la verificación de los equipos existentes en el laboratorio donde se verifica: Horno, 2 conos de arena y probetas cilindricas para muestras de concreto, se verifico que se requiere la pronta calibración de los mismos, antes de utilizarlos para el control de calidad de la obra. En el laboratorio esta presente el jefe de laboratorio : técnico Guillermo Rubio y el especialista de Control de Calidad.

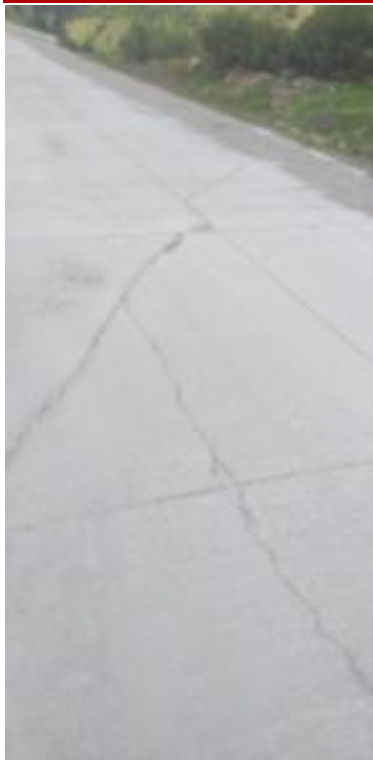
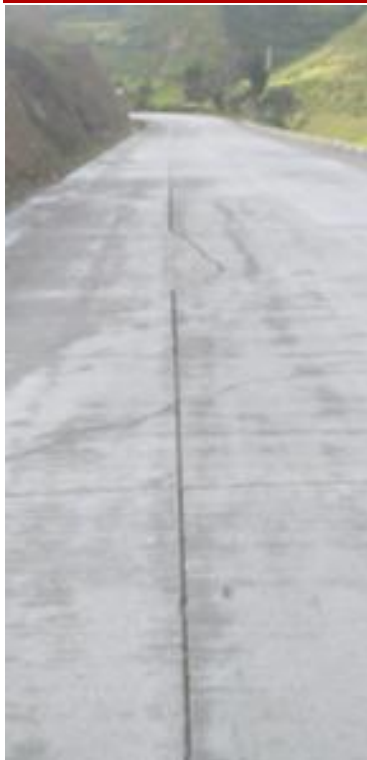
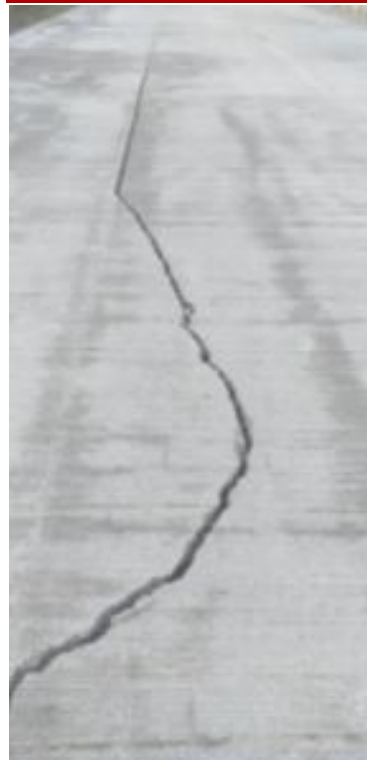
PROGRESIVA KM. 135+300 AL KM. 135+330

VISITA DE SEGUIMIENTO Y MONITOREO EN EL TRAMO I: AGRIETAMIENTOS EN EL PAVIMENTO DE CONCRETO CONSTRUIDO

En las progresivas Km. 135+300 al Km. 135+330 se realiza visita de seguimiento y monitoreo en el tramo I, donde se verifica en este sector el pavimento de concreto construido ha sufrido agrietamientos y desplazamientos en sus juntas, por la existencia de una falla geológica
