## BITACORA ELECTRÓNICA DE OBRA

| Confirma Bitacora: | Nro Informe: | Fecha Informe: | Nombre De La Obra: | Personal Encargado: |
|---|---|---|---|---|
| Si | 066-2022-<br>-<br>MTC<br>/20.9<br>-lgm | 04 -<br>04 -<br>2022 | HUANUCO - HUALLANCA (T1) | LUZMILA GUERRA MOTTA |

OBRA: CONSERVACIÓN POR NIVELES DE SERVICIO, OPERACIÓN DEL CORREDOR VIAL HUÁNUCO – LA UNIÓN – HUALLANCA DV. ANAMINA/ EMP. PE-3N (TINGO CHICO) – NUEVAS FLORES – LLATA – ANAMINA – TRAMO I  
CONTRATISTA: CHINA RAILWAY 20 BUREAU GROUP CORPORATION  
SUPERVISOR: CONSORCIO SUPERVISOR LOUIS BERGER - HOB

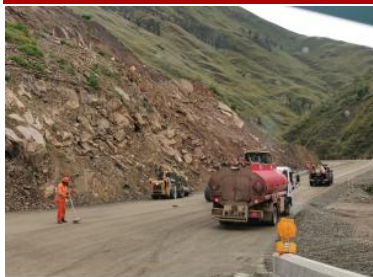
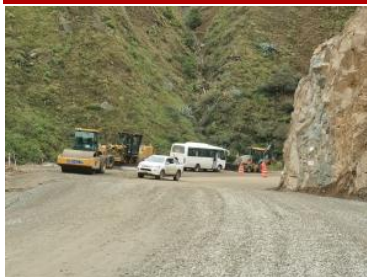
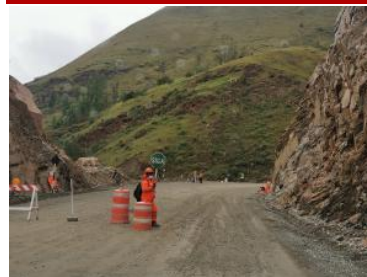
Progresiva: km 15+450 al km 16+000 aproximadamente

Personal aproximado verificado en campo: 2 Capataz, 6 personal de piso y 2 vigías, además de personal de topografía conformado por 1 topógrafo y 4 ayudantes.

Equipos aproximados verificados en campo: 2 Motoniveladora, 2 Rodillo, 1 Camión Cisterna de Agua, 1 Retroexcavadora y 2 Volquetes con sus respectivos operadores.

Actividades verificadas por personal profesional, técnico y auxiliar del CR20. Se sugirió el control adecuado de los procesos constructivos, a fin de garantizar la calidad y durabilidad de la obra. Así como el cumplimiento de los protocolos de seguridad y salud en el trabajo para la actividad y la adecuada disposición de residuos a fin de su posterior transporte.

Al momento de la inspección visual, se aprecia en operaciones a una motoniveladora, los demás equipos en standby.

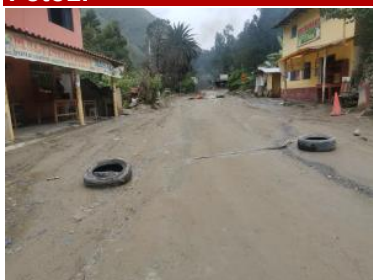
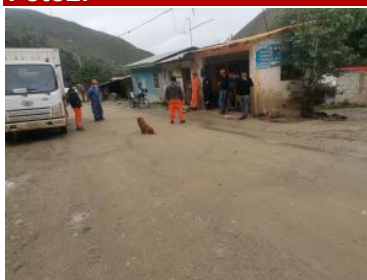
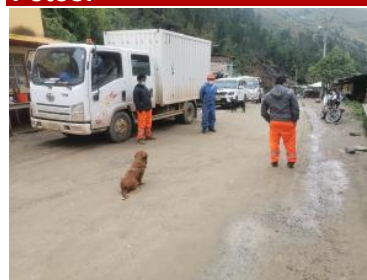
Progresiva: km 18+500 aproximadamente  
BLOQUEO DE VÍA

Personal aproximado verificado en campo: 15 personas aproximadamente  
Equipos aproximados verificados en campo: Unidades de transporte de Personal 1 Coaster, 1 combi y 2 Camionetas.  
En el sector km 18+500 aproximadamente se verifica el bloqueo de vías con quema de llantas en la plataforma como parte del paro anunciado de transportistas y agricultores. En este mismo punto se aprecia a unos 15 trabajadores de la empresa CR20 a la espera de disposiciones superiores.  
El Contratista pese a la convocación del paro para el día de hoy ha movilizado a su personal de obra, exponiéndolos al peligro.

De los paneles Fotográficos n°s 2 y 6 se ha verificado el bloqueo de vías como parte del paro convocado para el día de hoy, sin embargo, de acuerdo a los paneles fotográficos n°s 1, 3, 4 y 5 se aprecia que la empresa CR20 – Contratista ha movilizado a su personal, realizando en algunos casos actividades de ejecución de obra, exponiéndolos al peligro. Se sugiere que el especialista de Seguridad y Salud en obra de la DO de PVN pudiera realizar las evaluaciones y de ser el caso las acciones correspondientes.

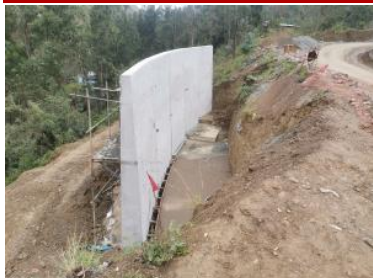
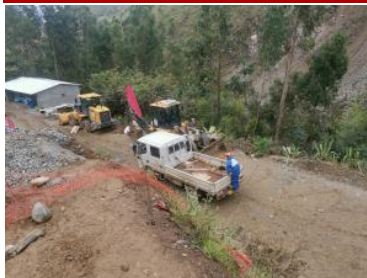
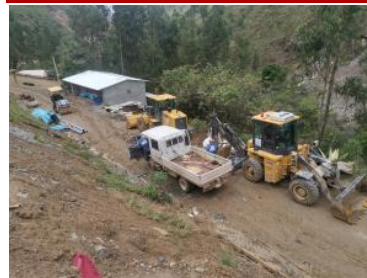
Progresiva: km 17+521al km 17+543 – Muro de Sostenimiento  
ACTIVIDADES DE EJECUCIÓN SUSPENDIDAS

Se verifica que, las actividades relacionadas a construcción del muro de Sostenimiento se encuentran suspendidas, sin embargo, personal de mantenimiento de equipos viene realizando actividades inherentes a sus funciones.

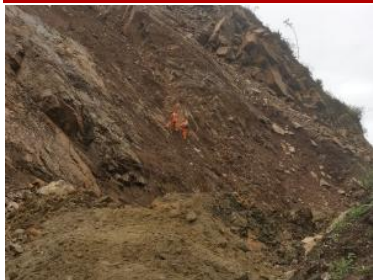
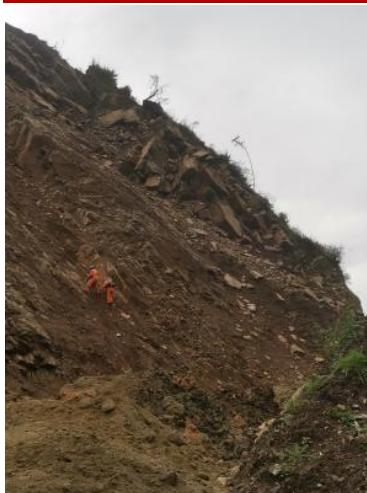
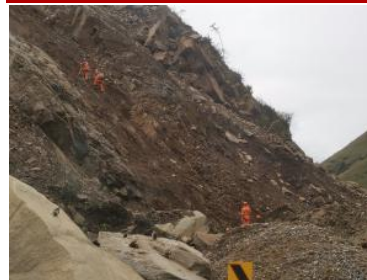
Progresiva: km 16+300 aproximadamente  
200MOVIMIENTO DE TIERRAS  
202.A Excavación en roca fija

Personal aproximado verificado en campo: 8 Perforistas  
Equipos aproximados verificados en campo:  
Actividades verificadas por personal profesional, técnico y auxiliar del CR20. Se sugirió el control adecuado de los procesos constructivos, a fin de garantizar la calidad y durabilidad de la obra.

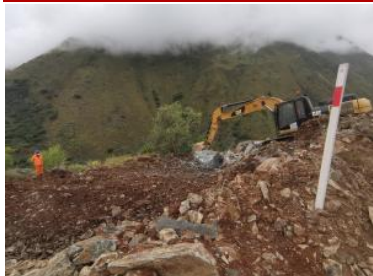
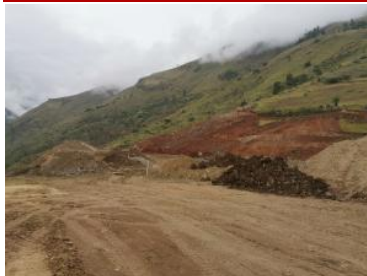
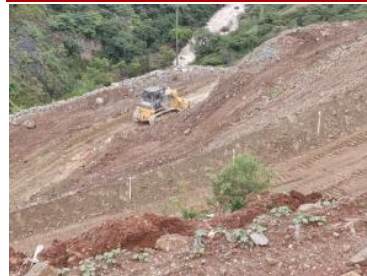
Progresiva: km 14+300F- DME  
900PROTECCIÓN AMBIENTAL  
910PROGRAMA DE ABANDONO DE OBRA  
901.A Disposición y conformación de depósitos de material excedente  
600OBRAS COMPLEMENTARIAS (VARIACIÓN N° 12)  
603.B.1Dique de roca acomodada

La Autoridad Supervisora de la DGAAM en supervisión realizada entre el 7 al 12 de marzo de 2022, verifico que dicha área no se encuentra autorizada para uso de DME por parte de la Autoridad Competente, a lo que el Contratista refirió que lo estaba utilizando por necesidad

de obra, ya que no cuenta con otro Área de disposición de material excedente, comprometiéndose a incorporar medidas de Cierre para el presente Área Auxiliar hasta el 30.04.2022.

Se sugiere, a través de las instancias correspondientes, la revisión de los ITS comprendidos en el Paquete n° 06 los cuales fueron solicitadas por el Contratista con fines de autorización de uso de áreas auxiliares para DME's, teniendo en consideración que en el ámbito de la obra se vendrían agotando a fin de evitar posibles inconvenientes en la disposición de material excedente y consiguientes.

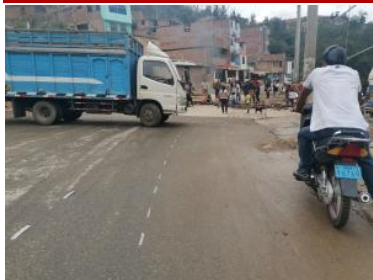
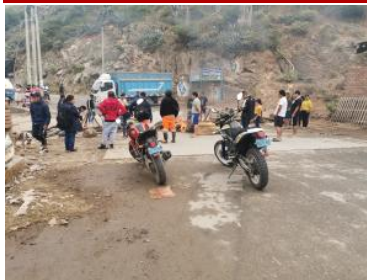
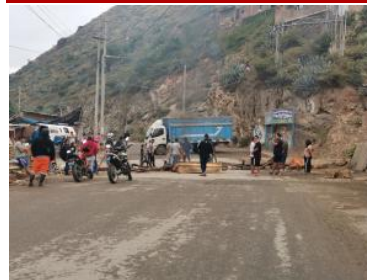
Progresiva: km 2+000 aproximadamente  
BLOQUEO DE VÍA

Personal aproximado verificado en campo: Ninguno  
Equipos aproximados verificados en campo: Ninguno  
En el sector km 2+000 aproximadamente se verifica el bloqueo de vías con quema de llantas y rollizos de madera en la plataforma como parte del paro anunciado de transportistas y agricultores.
