## BITACORA ELECTRÓNICA DE OBRA

NUMERO DE INFORME No. 0074

OBRA: MEJORAMIENTO DE LA CARRETERA OYON - AMBO TRAMO I: OYON - DESVIO CERRO DE PASCO- VIA PRINCIPAL KM. 134+977.92 AL KM. 181+000 Y RAMAL KM. 136+780 A KM. 139+698.19

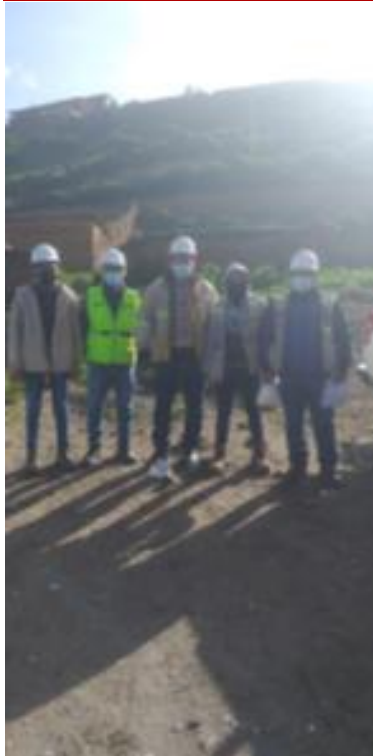
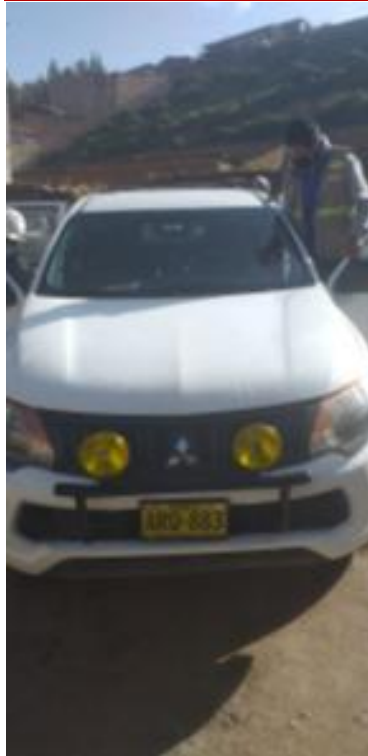
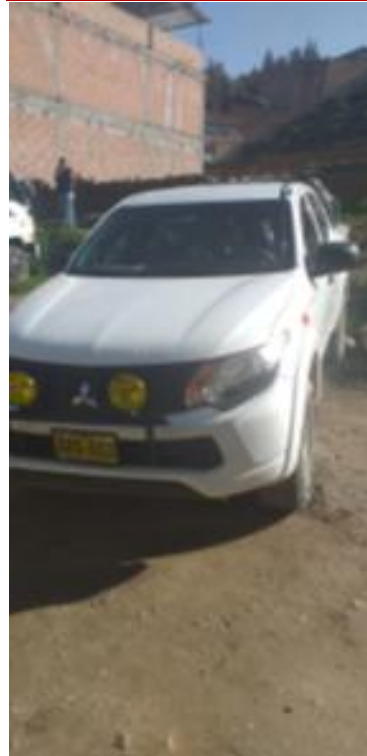
POBLADO DE OYON

En el poblado de Oyón, se realiza visita de seguimiento y monitoreo en las oficinas de la supervisión donde se verifica la llegada del equipo de topografía: 1 topógrafo, 2 nivelador , 2 auxiliares de topografía se trasladan en un vehículo 4x4 con conductor

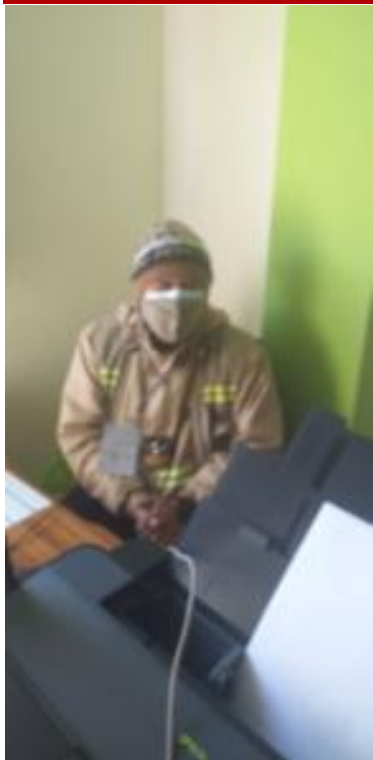
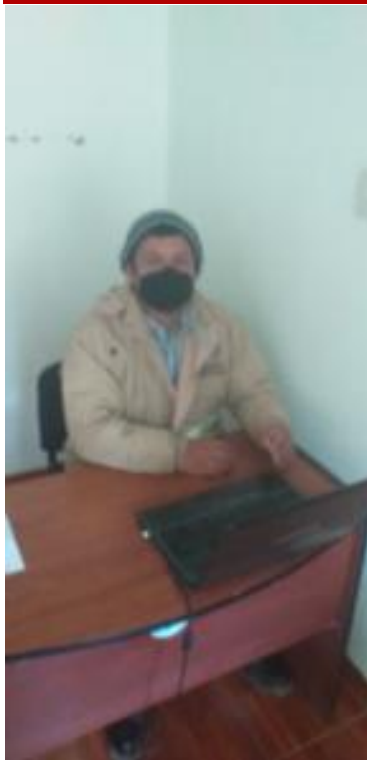
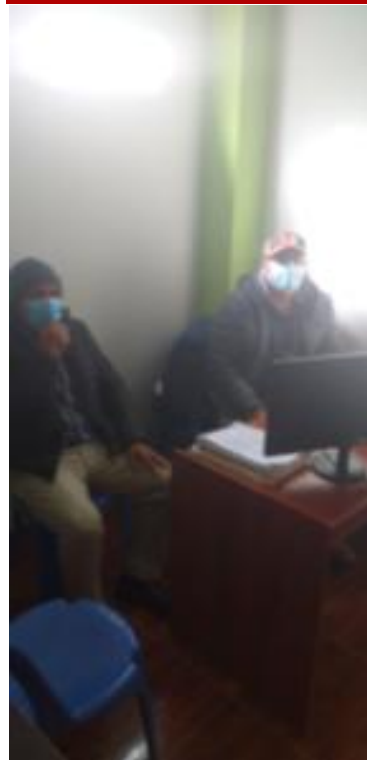
POBLADO DE OYON

En el poblado de Oyón, se realiza visita de seguimiento y monitoreo en las oficinas de la supervisión donde se verifica la presencia in situ de los especialistas de la supervisión : ing. Hugo Nolasco ( especialista de suelos y pavimentos ), Ing. Clever Girón ( especialista en control de calidad), Ing. Luis Fernando herencia ( especialista en obras de artes, estructuras y puentes) e Ing. Hilton Rios ( especialista de Hidrología y obras de drenaje).

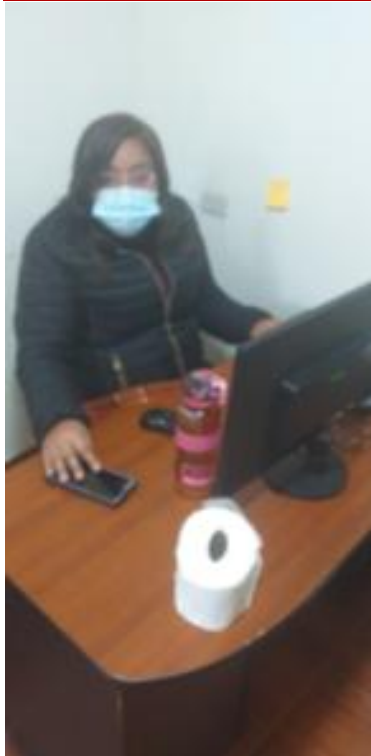
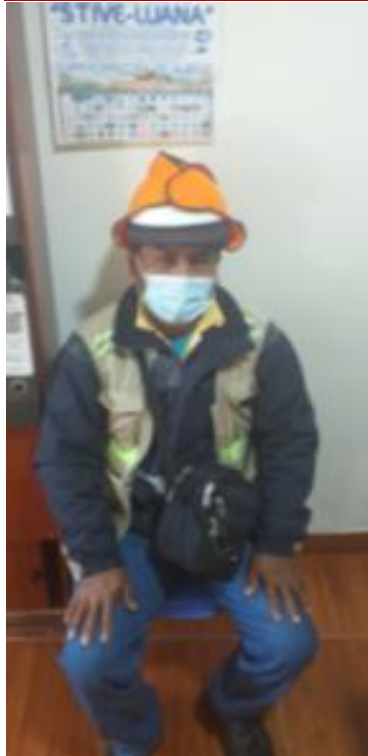
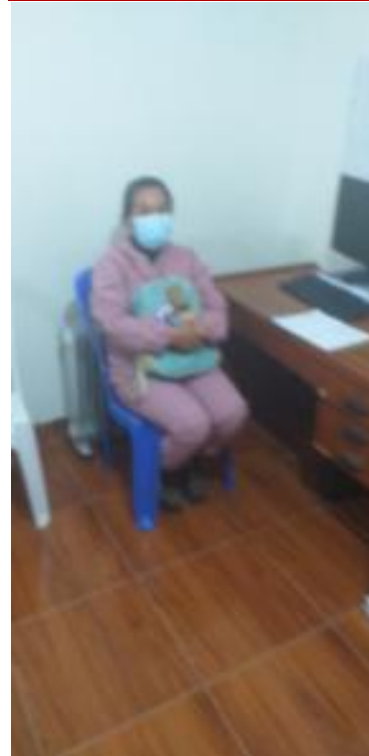
POBLADO DE OYON

En el poblado de Oyón, se realiza visita de seguimiento y monitoreo en las oficinas de la supervisión donde se verifica la presencia in situ de los técnicos de la supervisión :1 técnica de suelos, 1 topógrafo y técnica de obras de arte.

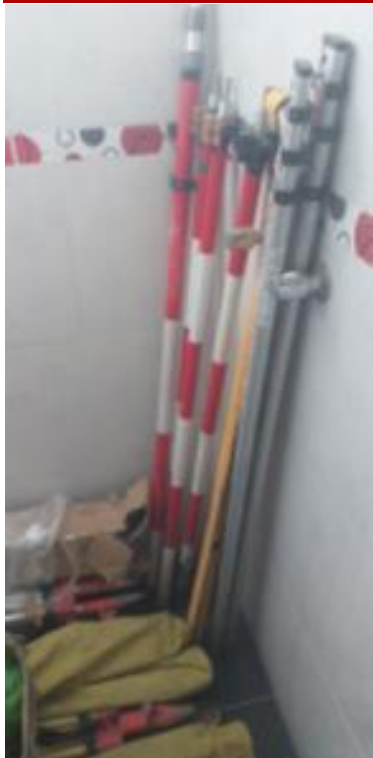
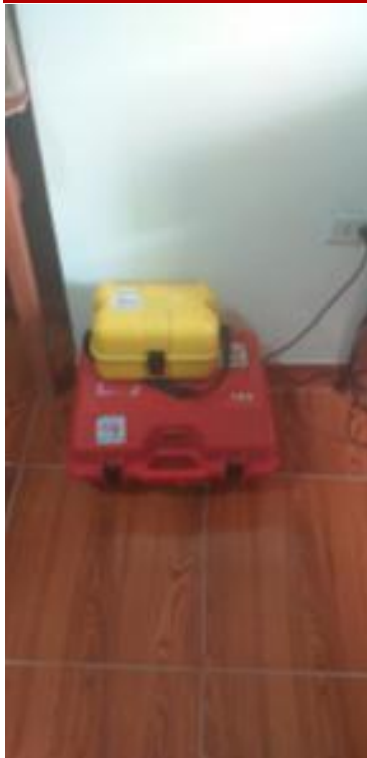
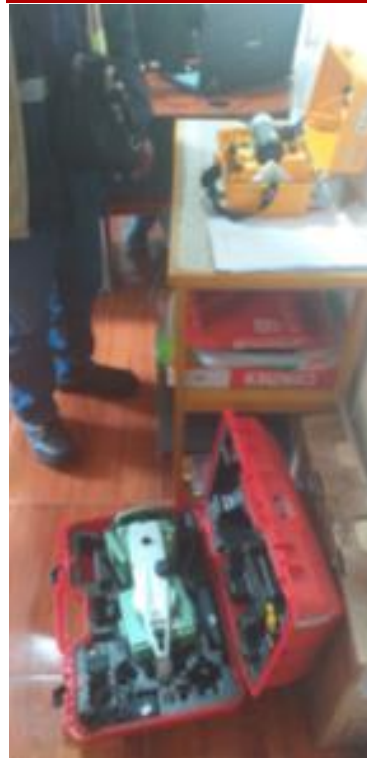
POBLADO DE OYON

En el poblado de Oyón, se realiza visita de seguimiento y monitoreo en las oficinas de la supervisión donde se verifica los equipos de topografía de la supervisión : 2 niveles, 2 estación total, jalones, miras, prismas. radios, winchas etc.

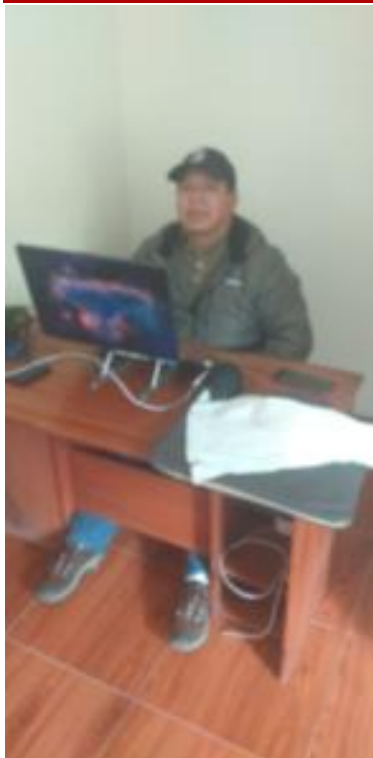
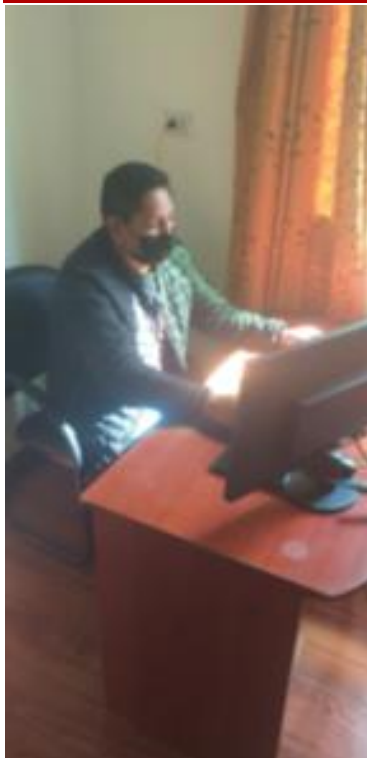
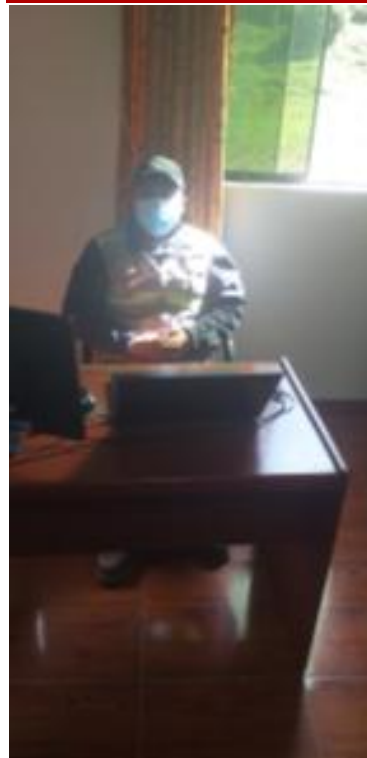
POBLADO DE OYON

En el poblado de Oyón, se realiza visita de seguimiento y monitoreo en las oficinas de la supervisión donde se verifica la presencia in situ de los especialistas de la supervisión : ing. Mirko Surishaqui ( especialista en geología), Ing. Alejandro Canchari ( especialista en Seguridad y salud ocupacional) y Ing. Cesar Leandro( especialista en trazo y topografía)

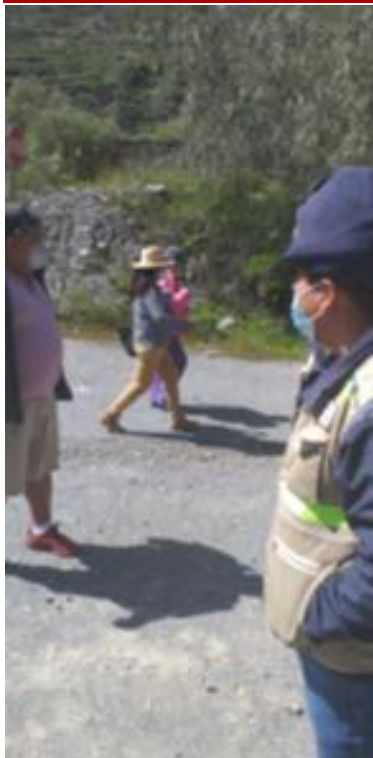
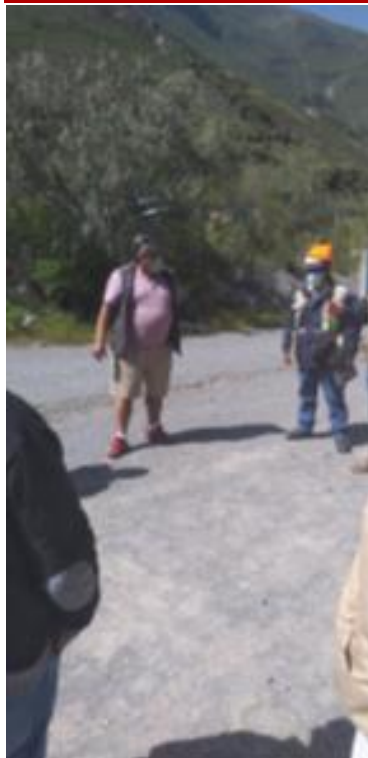
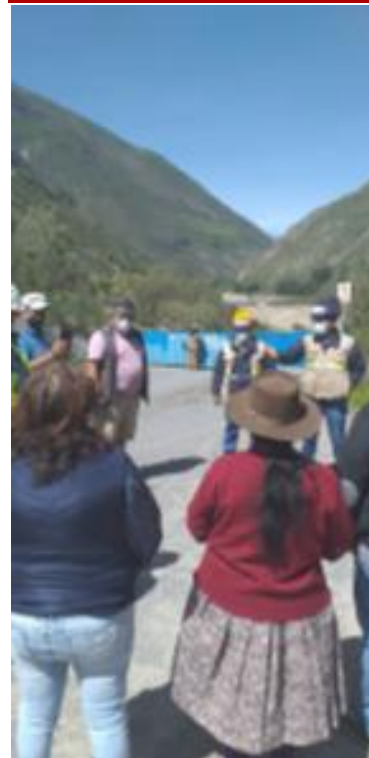
PROGRESIVA KM. 117+000

En la progresiva Km. 117+000 se realiza visita de seguimiento y monitoreo a la entrada de la cantera Yanamayo, donde se solicita a la comunidad de Santo Domingo el acceso a la cantera, para realizar el levantamiento topográfico y construcción de calicatas para saber el volumen de material a utilizar en la vía. Están presentes los representantes de la comunidad de Santo Domingo , Contratista y Supervisión.

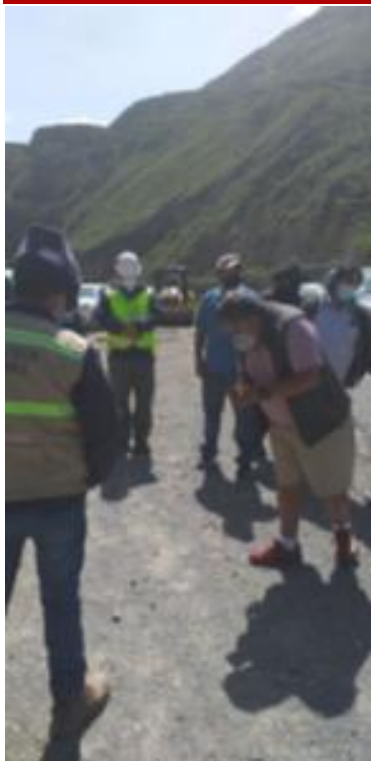
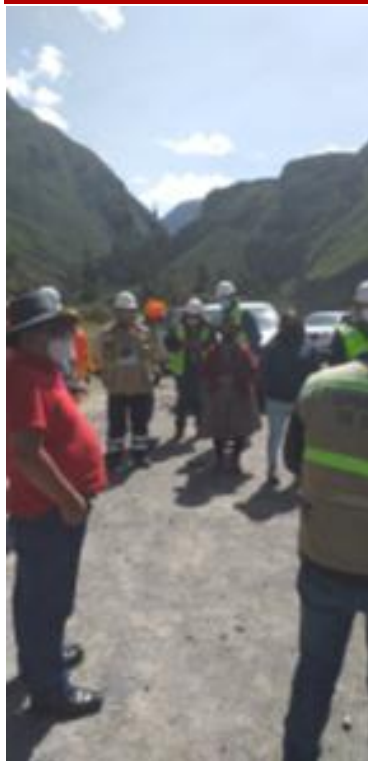
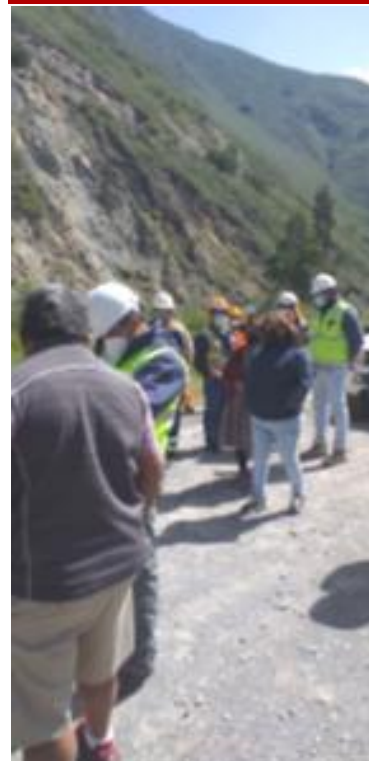
PROGRESIVA KM. 117+000

En la progresiva Km. 117+000 se realiza visita de seguimiento y monitoreo a la entrada de la cantera Yanamayo, donde se solicita a la comunidad de Santo Domingo el acceso a la cantera, para realizar el levantamiento topográfico y construcción de calicatas para saber el volumen de material a utilizar en la vía. Están presentes los representantes de la comunidad de Santo Domingo , Contratista y Supervisión. la comunidad acceden y dan entrada al sitio de la cantera Yanamayo , se utiliza una retroexcavadora para la construcción de calicatas

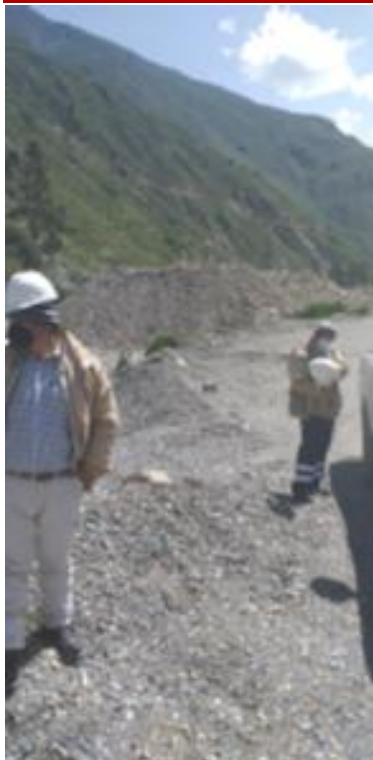
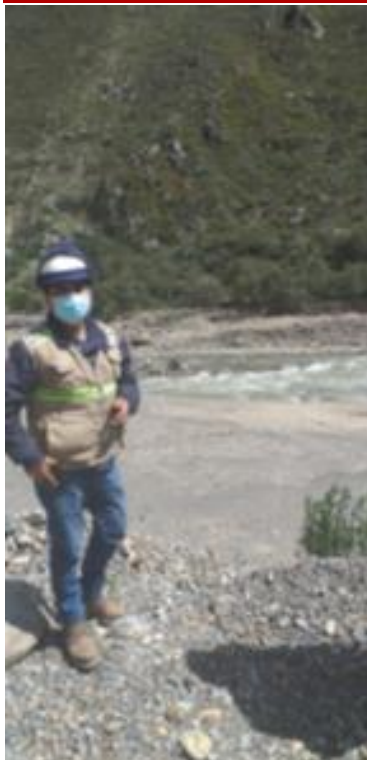
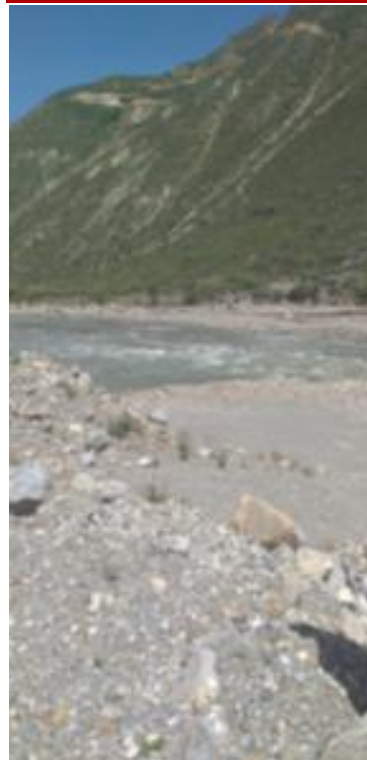
PROGRESIVA KM. 117+000

En la progresiva Km. 117+000 se realiza visita de seguimiento y monitoreo en la cantera Yanamayo, donde el especialista de Control de calidad y ing. de Trazo y topografía de la Supervisión eligen el lugar donde se realizara la construcción de calicatas, se espera la llegada de una retroexcavadora para la construcción de calicatas

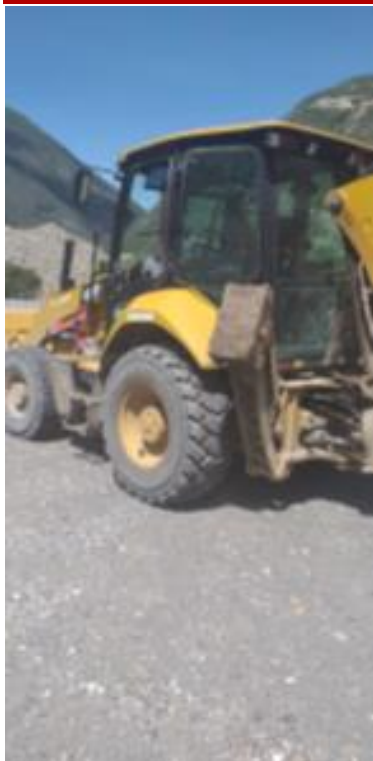
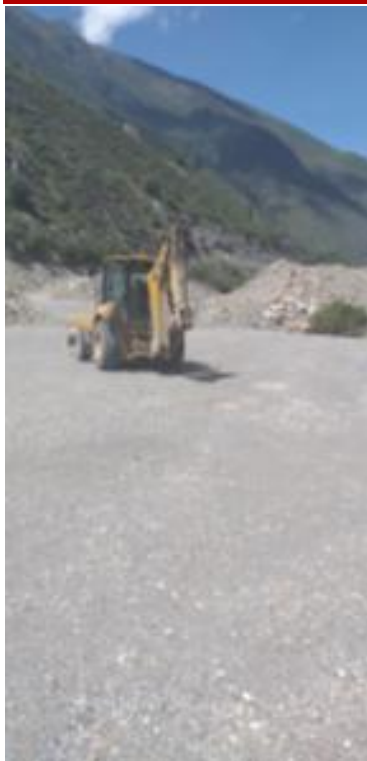
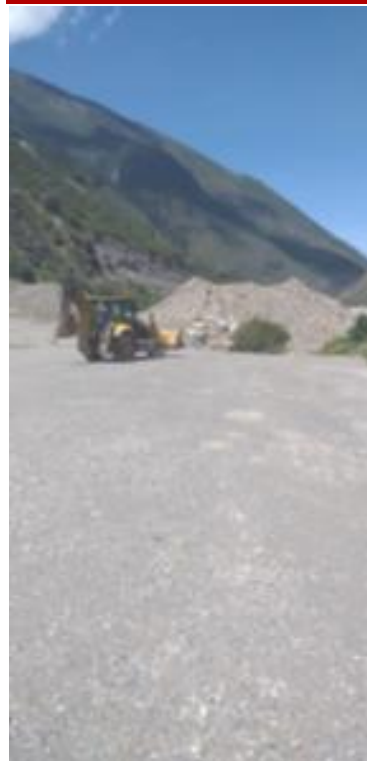
PROGRESIVA KM. 117+000

En la progresiva Km. 117+000 se realiza visita de seguimiento y monitoreo en la cantera Yanamayo, donde la Contratista esta suministrando una excavadora para la construcción de calicatas para determinar el porcentaje de material a utilizar de la cantera, estan presentes el especialista de Control de calidad y ing. de Trazo y topografía de la Supervisión eligen el lugar donde se realizara la construcción de calicatas,

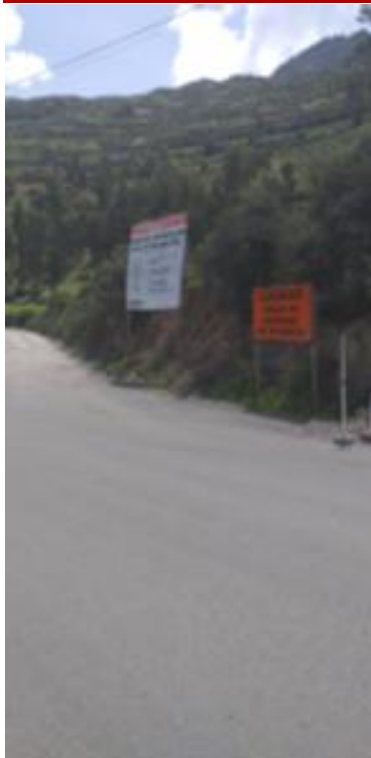
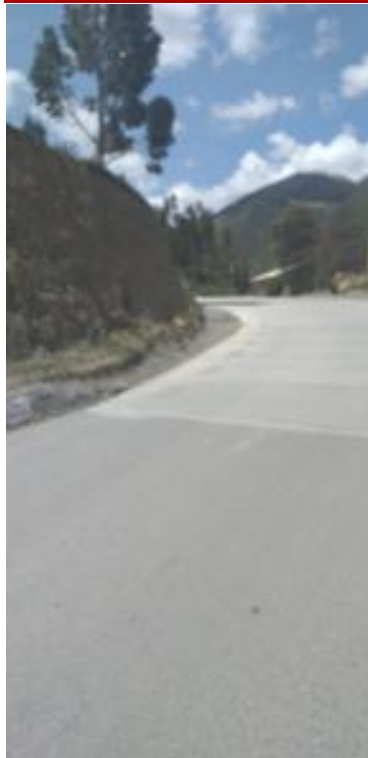
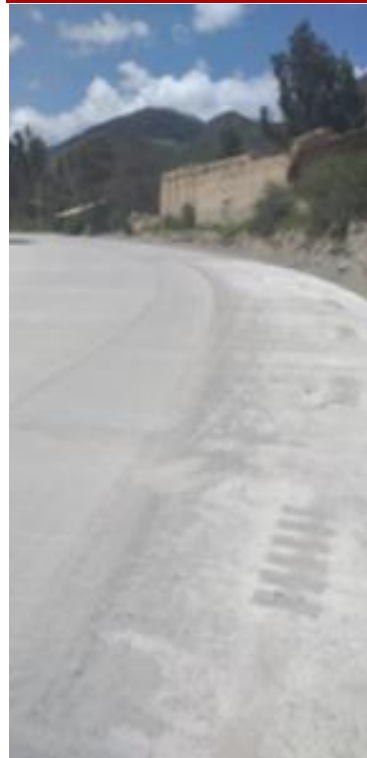
PROGRESIVA KM. 134+986

En la progresiva Km. 134+986 se realiza la visita de seguimiento y monitoreo en el inicio del tramo I, de la via principal, no se realiza actividades en esta zona, el clima en la zona es soleado

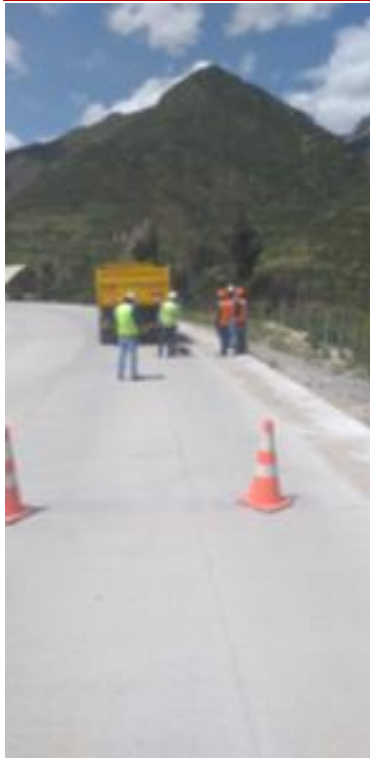
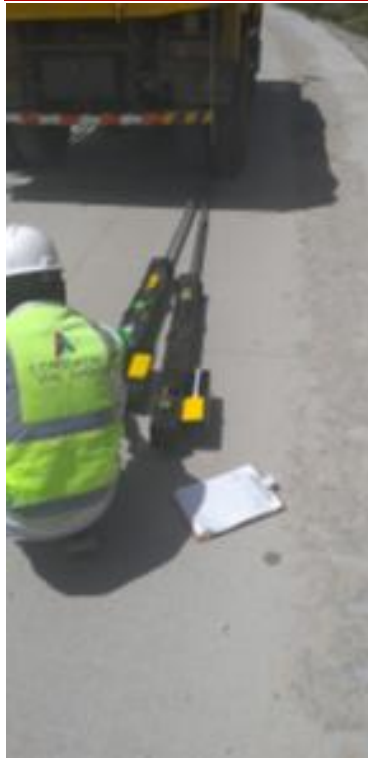
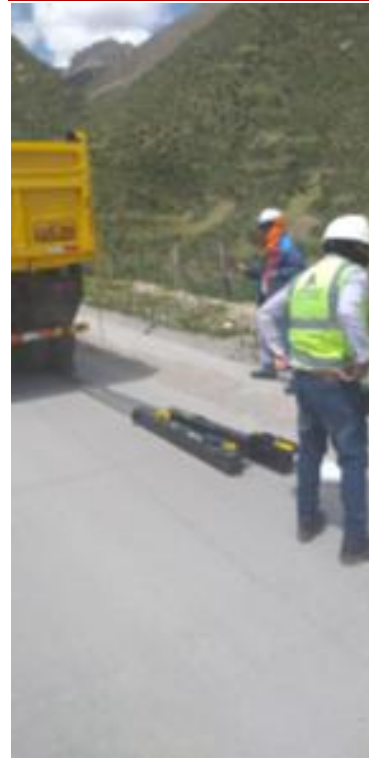
PROGRESIVA KM. 136+400

En la progresiva Km. 136+400 se realiza los controles de calidad utilizando dos viga de benkelman y camión calibrado en el lado derecho de la plataforma a nivel de sub rasante . Se utiliza un camion calibrado, 2 vigas benkelman. Trabajan: Especialista de Suelos y pavimentos , 3 técnicos.

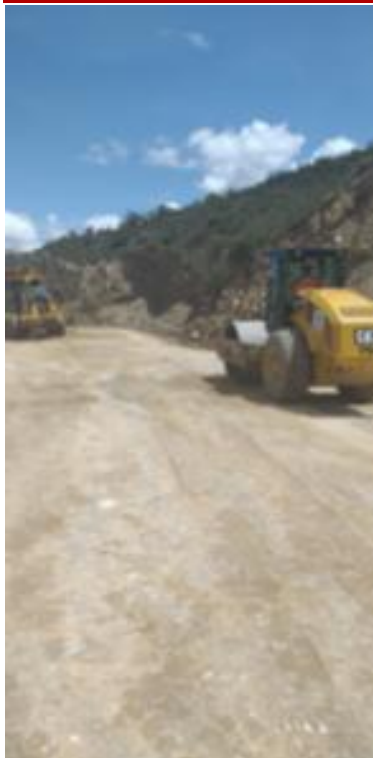
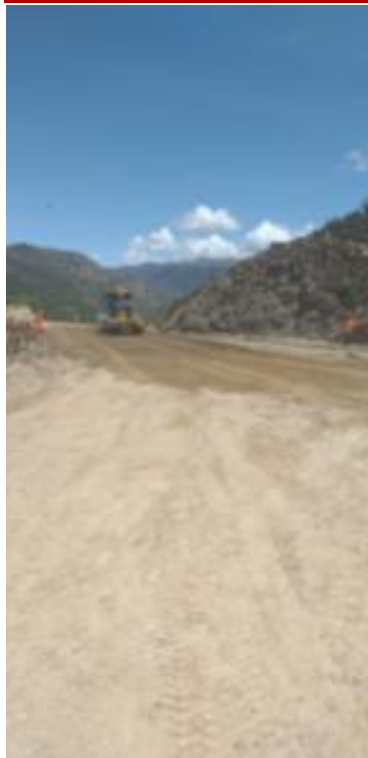
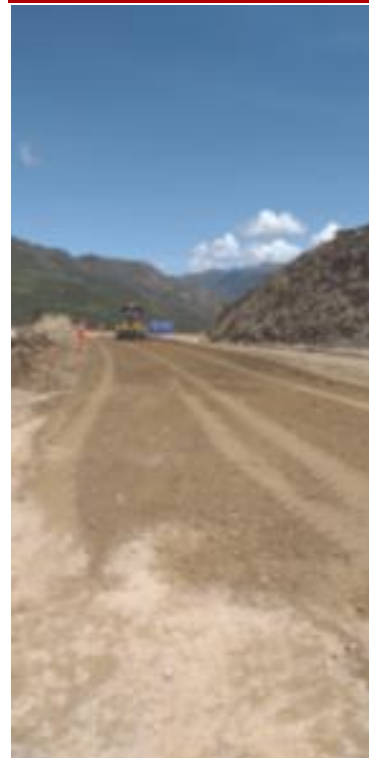
PROGRESIVA KM. 138+680 AL KM. 138+780

En la progresiva Km. 138+680 AL km. 138+780 del ramal del tramo I, se realiza la conformación de terraplenes Se utiliza 1 motoniveladora y 1 compactadora de rodillo. trabajan: 1 capataz, 2 operadores, 3 obreros, 2 vigias

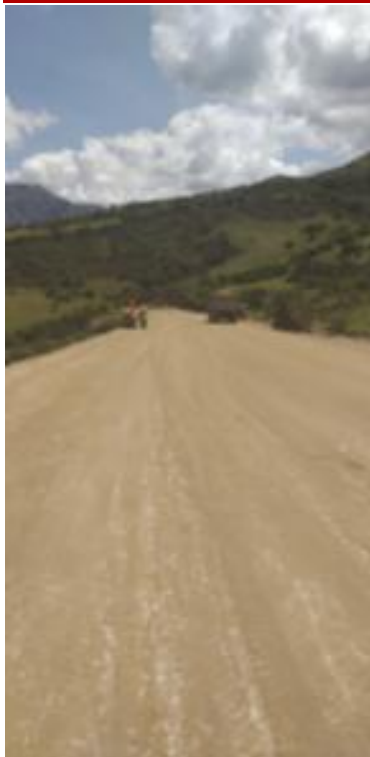
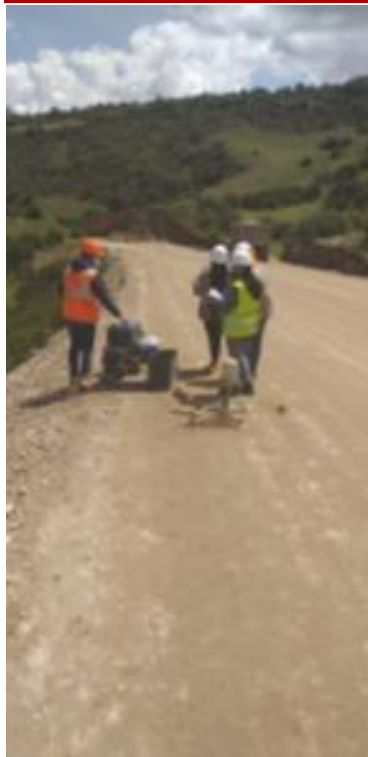
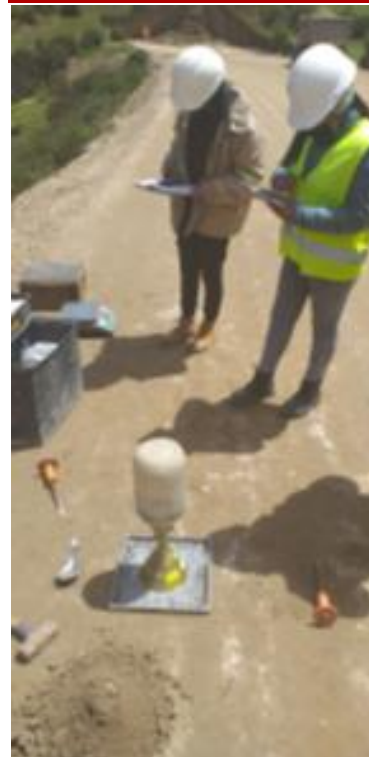
PROGRESIVA KM. 138+500 AL KM. 138+680

En la progresiva Km. 138+500 AL km. 138+680 del ramal del tramo I, se realiza las pruebas de compactación utilizando el conpo de arena en el lado derecho de la via, donde la plataforma esta a nivel de subrasante Se utiliza 1 cono de arena,1 balanza , 1 equipo para determinar humedades. trabajan : 2 técnicos de la contratista y por la Supervisión estan: El técnico de campo Ernesto Soto Zapata, Rosi Alcocer, y Melissa basiiio huaman.

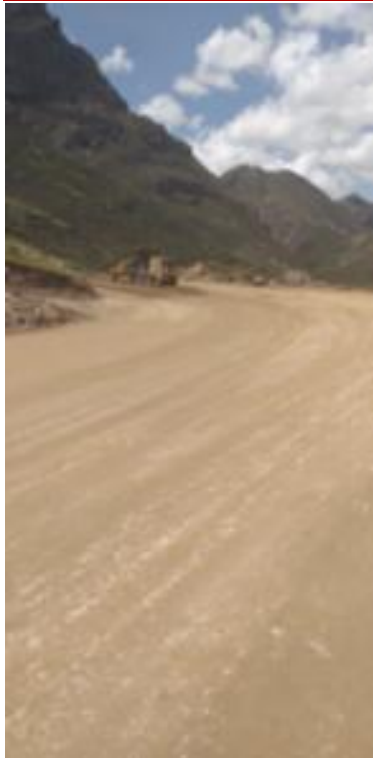
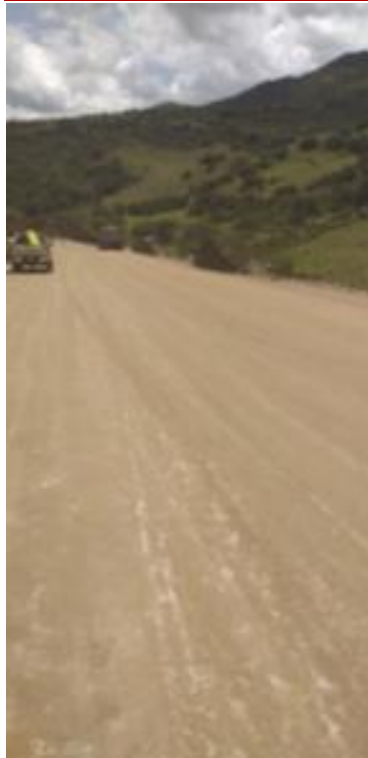
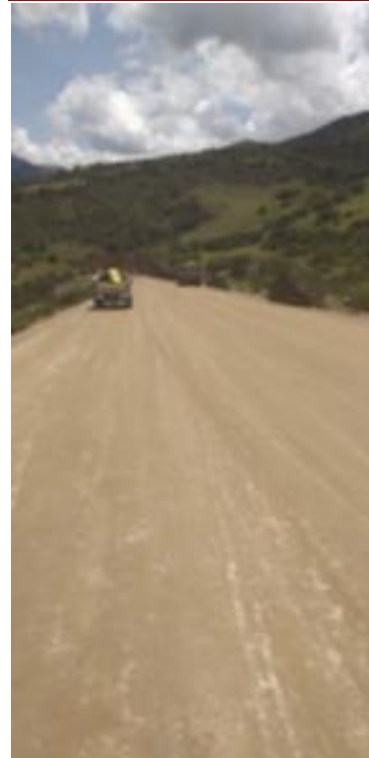
En la progresiva Km. 138+600 al Km. 138+760 del Ramal se realiza los controles de calidad utilizando dos viga de benkelman y camión calibrado en la plataforma a nivel de sub rasante . Se utiliza un camion calibrado, 2 vigas benkelman. Trabajan: 3 técnicos de la contratista y. por la Supervision estan: junior zuñiga, nivelador, Jordan Quispe, auxiliar
