## BITACORA ELECTRÓNICA DE OBRA

Confirma Bitacora:	Nro Informe:	Fecha Informe:	Nombre De La Obra:	Personal Encargado:
Si	N <sup>o</sup> 060-PVN - MJQ Y - 2022	11 - 04 - 2022	MEJORAMIENTO DE LA CARRETERA HUANUCO-CONOCOCHA, SECTOR: HUANUCO-LA UNION-HUALLANCA, RUTA PE-3N, HUANUCO - LA UNION - HUALLANCA, TR 3	MICHAEL JESUS QUISPE YAURI.

OBRA: MEJORAMIENTO, CONSERVACIÓN POR NIVELES DE SERVICIO Y OPERACIÓN DEL CORREDOR VIAL: HUÁNUCO – LA UNIÓN – HUALLANCA – DV. ANTAMINA/ EMP. PE-3N (TINGO CHICO) – NUEVAS FLORES – LLATA – ANTAMINA, TRAMO III.

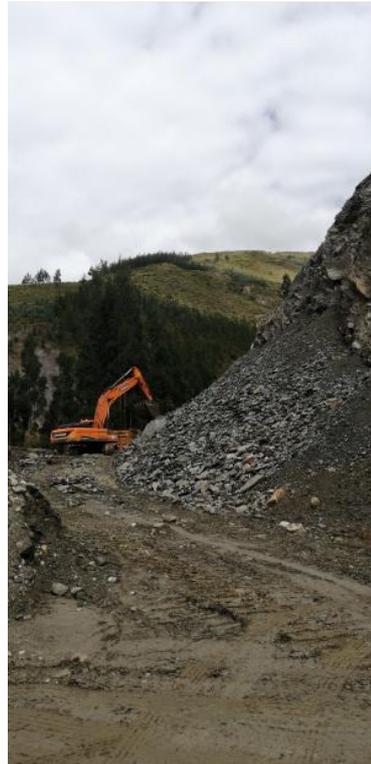
2

PROGRESIVA: KM 103+800

CORTE DE TALUD

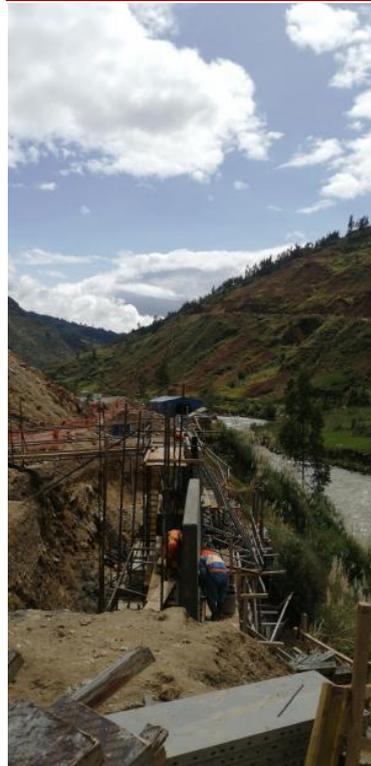
3

PROGRESIVA: KM 125+180

CONSTRUCCIÓN MURO DE CONTENCIÓN

COLOCACIÓN DE CONCRETO PARA ZAPATA DE F'C = 210 KG/CM2

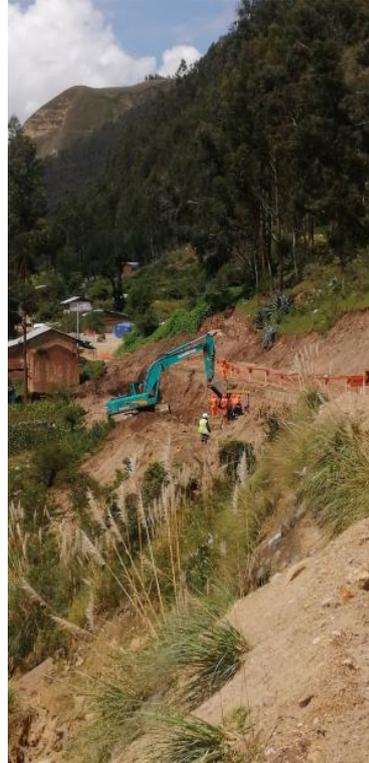
4

PROGRESIVA: KM 125+500

CONSTRUCCIÓN MURO DE CONTENCIÓN

COLOCACIÓN DE CONCRETO PARA ZAPATA DE F'C = 210 KG/CM2
