## BITACORA ELECTRÓNICA DE OBRA

NUMERO DE INFORME No. 0075

OBRA: MEJORAMIENTO DE LA CARRETERA OYON - AMBO TRAMO I: OYON - DESVIO CERRO DE PASCO- VIA PRINCIPAL KM. 134+977.92 AL KM. 181+000 Y RAMAL KM. 136+780 A KM. 139+698.19

VISITA DE MONITOREO AL TRAMO 1 DESDE POBLADO DE OYON HASTA EL KM. 181+000 (DESVIO CERRO DE PASCO) y RAMAL

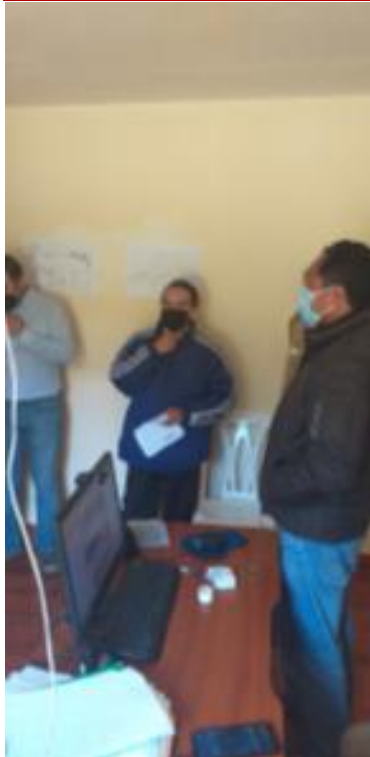
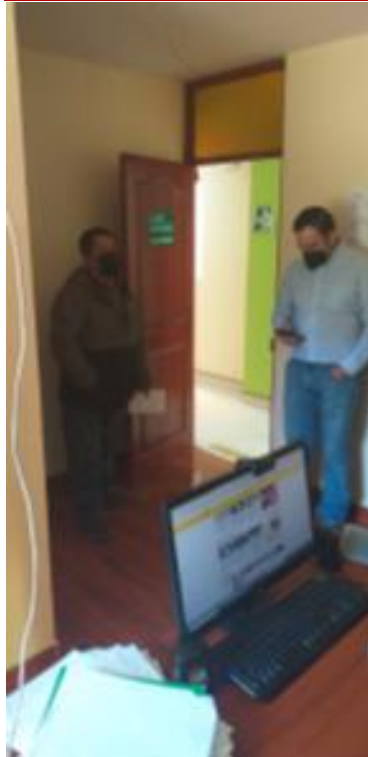
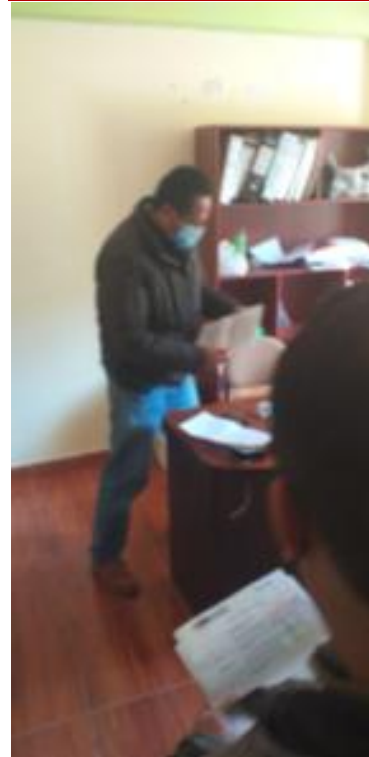
POBLADO DE OYON

VISITA DE SEGUIMIENTO Y MONITOREO A LAS OFICINAS DE LA SUPERVISIÓN:  
VISITA DE ESPECIALISTAS DE GEOLOGIA DE LA DIRECCION DE OBRAS -  
PROVIAS NACIONAL**CDescripcion**

En el poblado de Oyón, se realizo visita a las oficinas de la Supervisión donde especialistas de geología de la Dirección de Obras de PROVIAS NACIONAL Se reúnen con el Jefe de Supervisión y especialista de Geología de la Supervisión para recorrer las zonas consideradas críticas e inestables para realizar su correspondiente requerimiento según el caso.

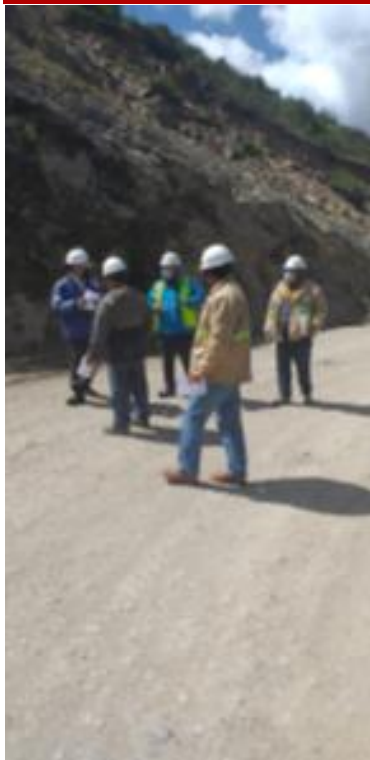
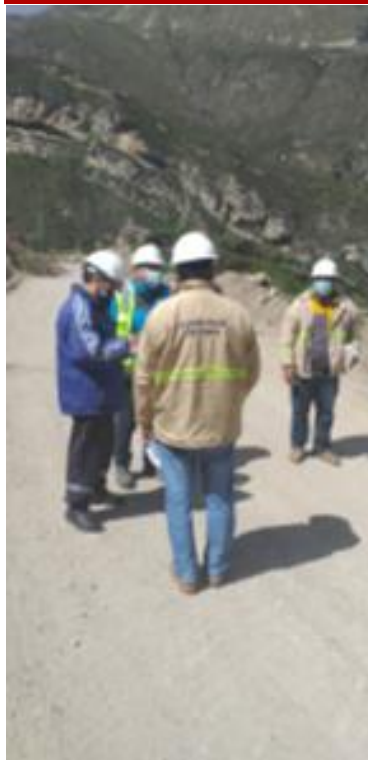
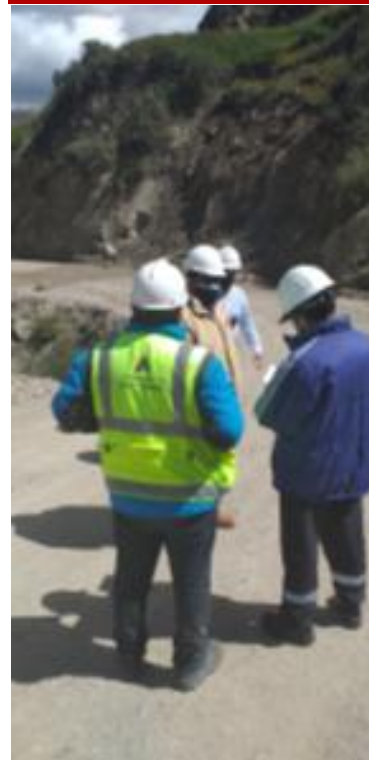
PROGRESIVA KM. 135+280 AL KM. 135+380

VISITA DE SEGUIMIENTO Y MONITOREO AL TRAMO I: VISITA DE EVALUACION DE ZONAS CONSIDERADOS CRITICOS E INESTABLES ( DESPLAZAMIENTO Y GRIETAS EN PLATAFORMA )

En la progresiva Km. 135+280 al Km. 135+380 se realiza visita de evaluación de las zonas consideradas críticas e inestables para realizar el correspondiente requerimiento en cada sector o tramo, donde los especialistas de la Dirección de Obras de PROVIAS NACIONAL ( Ing. Luis Uzcategui e Ing. Luis Bravo) junto con el Jefe de Supervisión y especialistas de Geología e hidrología de la Supervisión y el Ing, Geólogo de la Contratista recorren las zonas consideradas críticas e inestables para realizar su correspondiente evaluación y requerimiento. En este caso la plataforma presenta agrietamientos y desplazamientos, se quiere realizar la deducción en este sector.

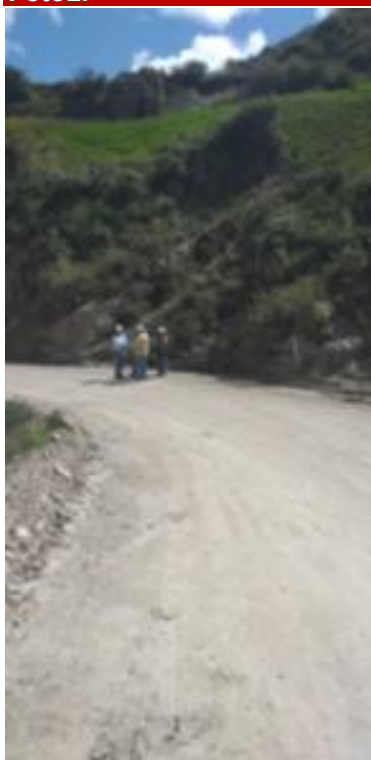
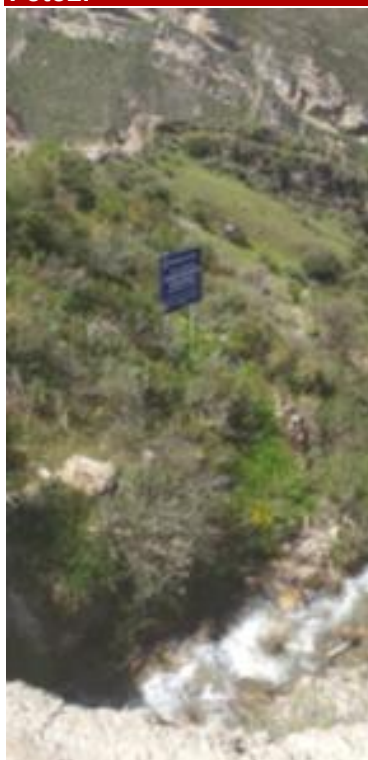
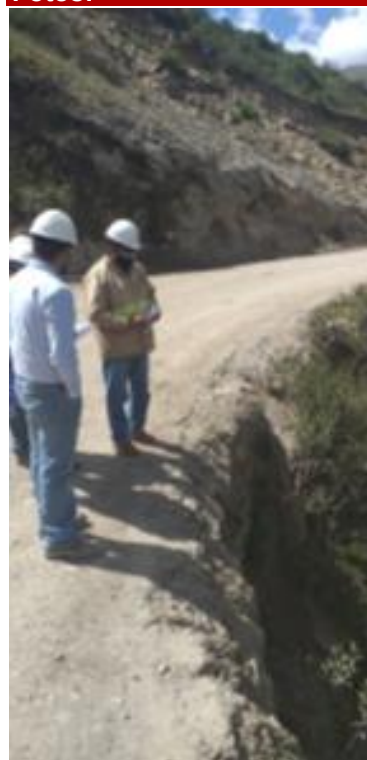
PROGRESIVA KM. 135+350

VISITA DE SEGUIMIENTO Y MONITOREO AL TRAMO I: VISITA DE EVALUACION DE ZONAS CONSIDERADOS CRITICOS E INESTABLES ( CAMINO PREHISPANICO)

En la progresiva Km. 135+350 se realiza visita de evaluación de las zonas consideradas críticas e inestables para realizar el correspondiente requerimiento en cada sector o tramo, donde los especialistas de la Dirección de Obras de PROVIAS NACIONAL ( Ing. Luis Uzcategui e Ing. Luis Bravo) junto con el Jefe de Supervisión y especialistas de Geología e hidrología de la Supervisión y el Ing, Geólogo de la Contratista recorren las zonas consideradas críticas e inestables para realizar su correspondiente evaluación y requerimiento. En este caso esta zona existe un camino prehispánico, el cual el Ministerio de Cultura a colocado los correspondientes hitos o marcas donde el Contratista tiene que realizar los trabajos utilizando detonación controlada, Se recomendo realizar el trabajo protegiendo la hidrología y las zonas delimitadas por el Ministerio de Cultura.

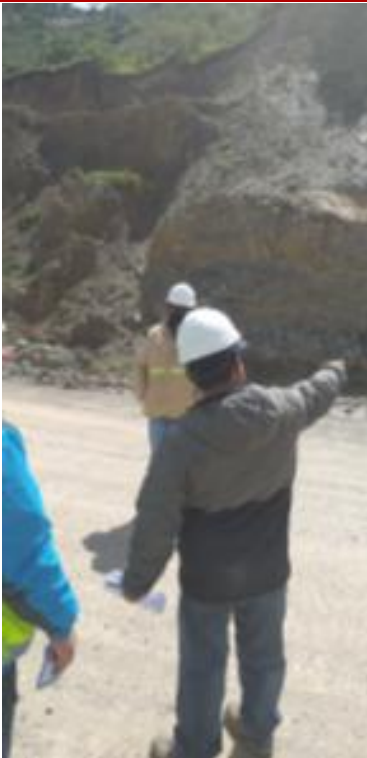
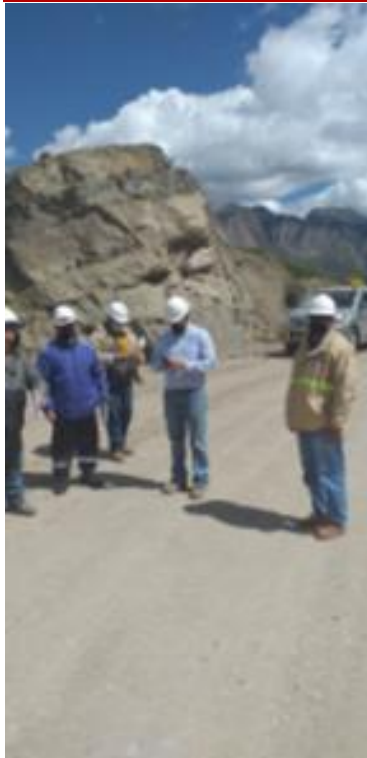
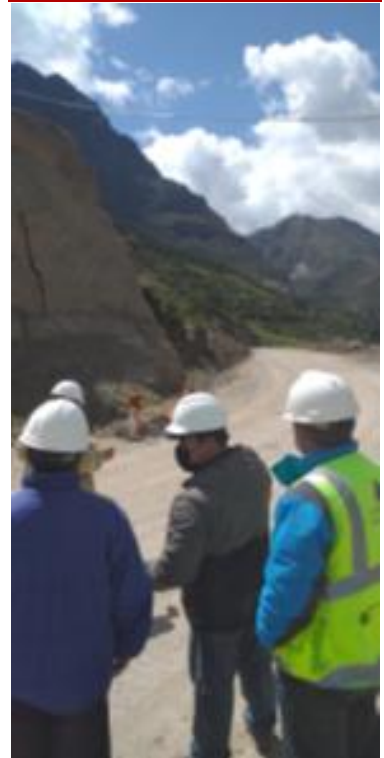
PROGRESIVA KM. 135+470 AL KM. 136+340

VISITA DE SEGUIMIENTO Y MONITOREO AL TRAMO I: VISITA DE EVALUACION DE ZONAS CONSIDERADOS CRITICOS E INESTABLES ( DESPLAZAMIENTO Y FALLAS EN PLATAFORMA )

En la progresiva Km. 135+470 al Km. 136+340 se realiza visita de evaluación de las zonas consideradas críticas e inestables para realizar el correspondiente requerimiento en cada sector o tramo, donde los especialistas de la Dirección de Obras de PROVIAS NACIONAL ( Ing. Luis Uzcategui e Ing. Luis Bravo) junto con el Jefe de Supervisión y especialistas de Geología e hidrología de la Supervisión y el Ing, Geólogo de la Contratista recorren las zonas consideradas críticas e inestables para realizar su correspondiente evaluación y requerimiento. En este caso la plataforma presenta fallas y desplazamientos, se quiere realizar la deducción en este sector.

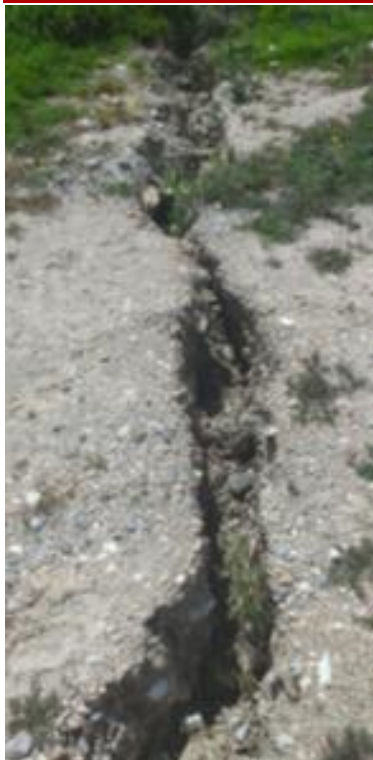
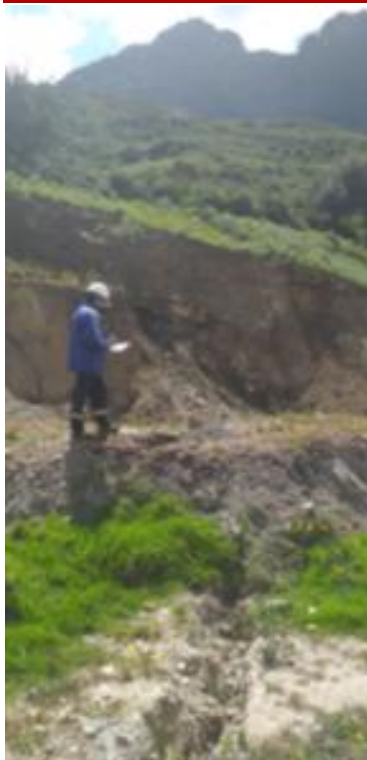
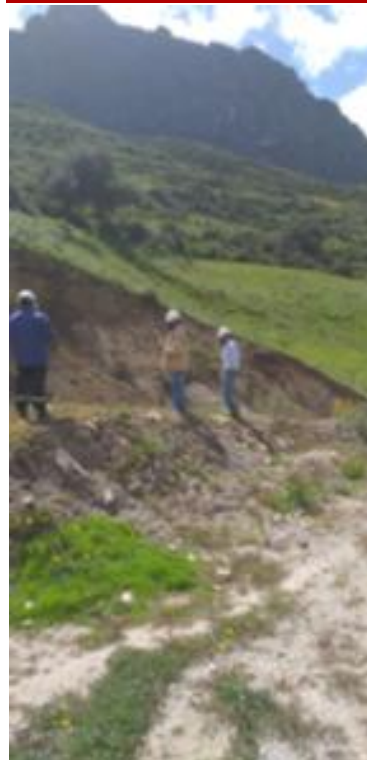
PROGRESIVA KM. 135+650

VISITA DE SEGUIMIENTO Y MONITOREO AL TRAMO I: VISITA DE EVALUACION DE ZONAS CONSIDERADOS CRITICOS E INESTABLES ( GRIETAS EN PLATAFORMA )

En la progresiva Km. 135+650 se realiza visita de evaluación de las zonas consideradas críticas e inestables para realizar el correspondiente evaluación y requerimiento en cada sector o tramo, donde los especialistas de la Dirección de Obras de PROVIAS NACIONAL ( Ing. Luis Uzcategui e Ing. Luis Bravo) junto con el Jefe de Supervisión y especialistas de Geología e hidrología de la Supervisión y el Ing, Geólogo de la Contratista recorren las zonas consideradas críticas e inestables para realizar su correspondiente evaluación y requerimiento. En este caso la plataforma presenta grietas en toda su extensión, se quiere realizar la deducción en este sector.

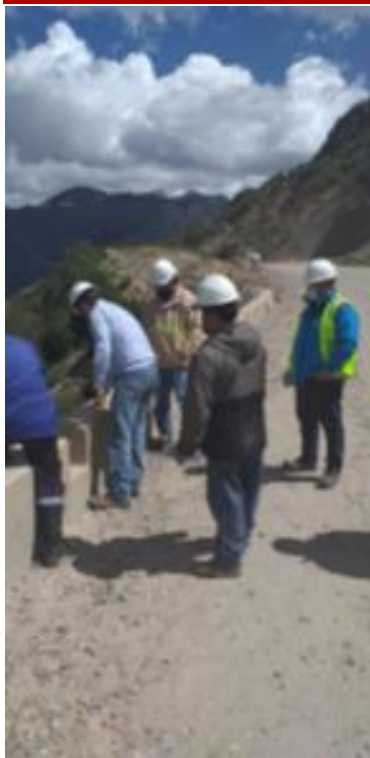
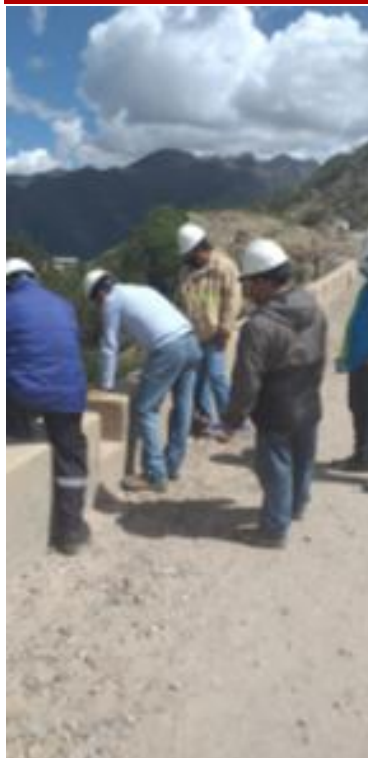
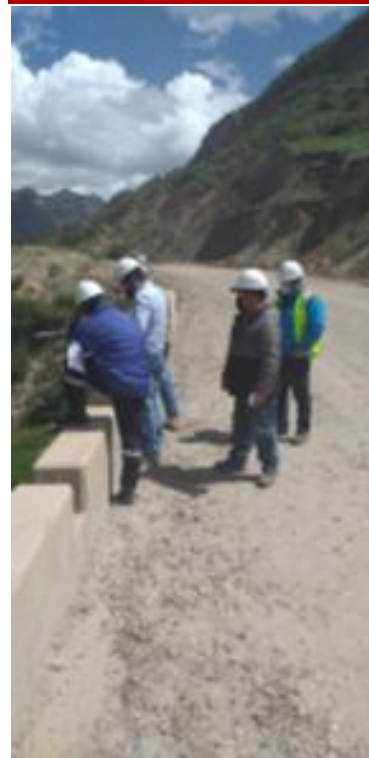
PROGRESIVA KM. 135+710

VISITA DE SEGUIMIENTO Y MONITOREO AL TRAMO I: VISITA DE EVALUACION DE ZONAS CONSIDERADOS CRITICOS E INESTABLES ( DEZPLAZAMIENTO DE PLATAFORMA)

En la progresiva Km. 135+710 se realiza visita de evaluación de las zonas consideradas críticas e inestables para realizar el correspondiente requerimiento en cada sector o tramo, donde los especialistas de la Dirección de Obras de PROVIAS NACIONAL junto con el Jefe de Supervisión y especialistas de Geología e hidrología de la Supervisión y el Ing, Geólogo de la Contratista recorren las zonas consideradas críticas e inestables para realizar su correspondiente evaluación y requerimiento. En este caso esta zona existe un desplazamiento de la plataforma que ha empujado una sección de muro de concreto armado. Se recomendó monitorear el desplazamiento del muro, para determinar la solución al problema.

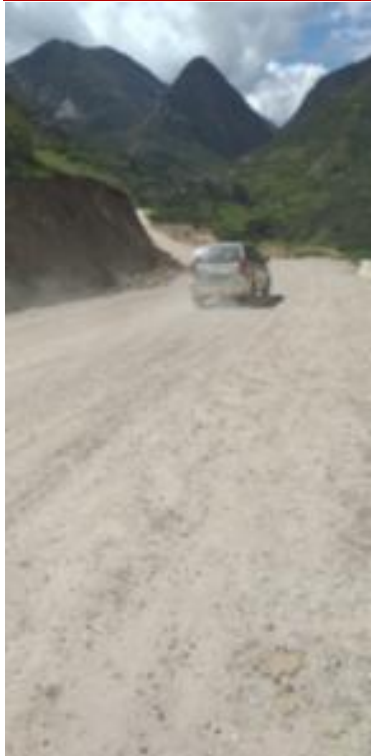
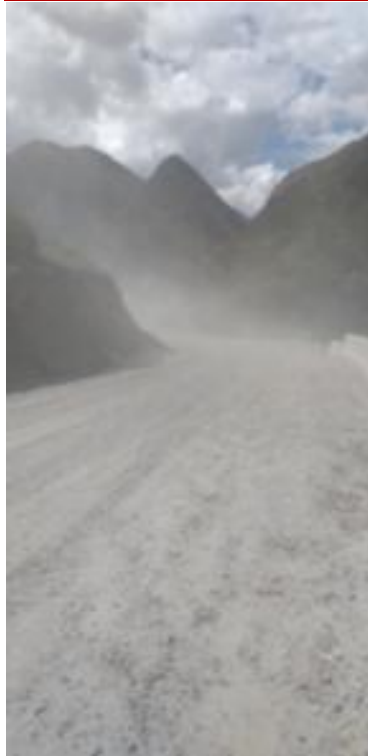
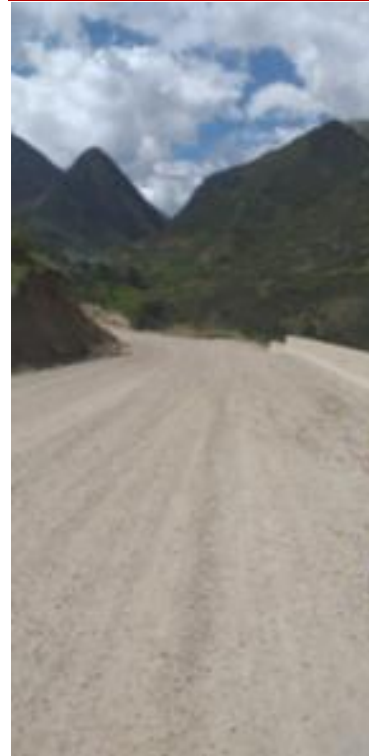
PROGRESIVA KM. 135+700

VISITA DE SEGUIMIENTO Y MONITOREO AL TRAMO I: PRESENCIA DE POLVO EN LA VIA

En la progresiva Km. 135+700 se verifica en esta zona que la plataforma de la via esta seca, por la presencia de polvo, cuando pasan los vehiculos y camiones. se requiere el regado con agua como acción antipolvo.

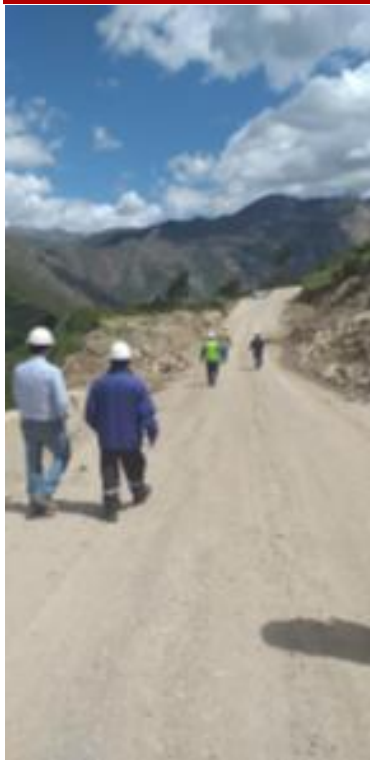
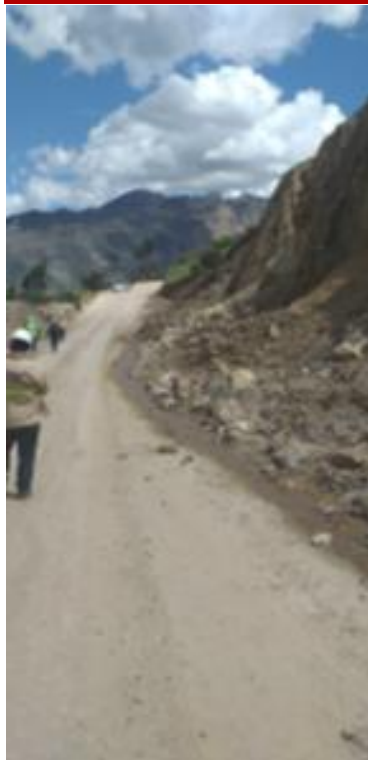
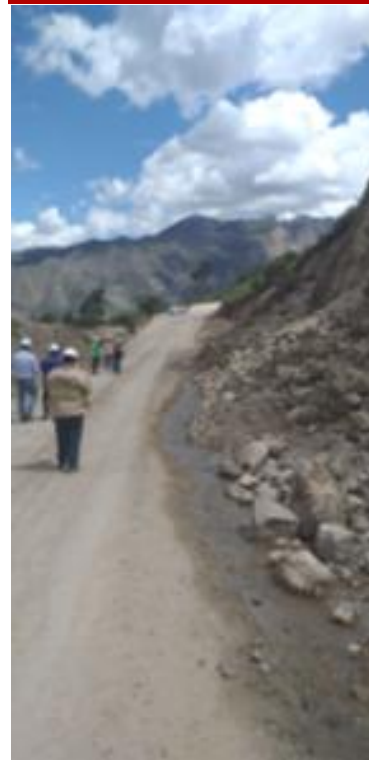
PROGRESIVAS KM. 135+860 AL KM. 136+000

VISITA DE SEGUIMIENTO Y MONITOREO AL TRAMO I: VISITA DE EVALUACION DE ZONAS CONSIDERADOS CRITICOS E INESTABLES ( ZONA CON PRESENCIA DE AGUA )

En las progresivas Km. 135+860 al Km. 136+000 se realiza visita de evaluación de las zonas consideradas críticas e inestables para realizar el correspondiente requerimiento en cada sector o tramo, donde los especialistas de la Dirección de Obras de PROVIAS NACIONAL junto con el Jefe de Supervisión y especialistas de Geología e hidrología de la Supervisión y el Ing, Geólogo de la Contratista recorren las zonas consideradas críticas e inestables para realizar su correspondiente evaluación y requerimiento. En este caso la zona no es considerada crítica, requiere limpieza y construcción de drenaje que capte el agua que fluye del talud superior, sub drenaje y construcción de cunetas.

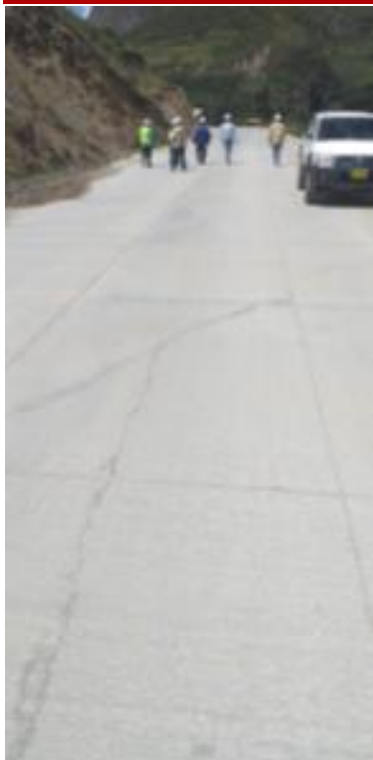
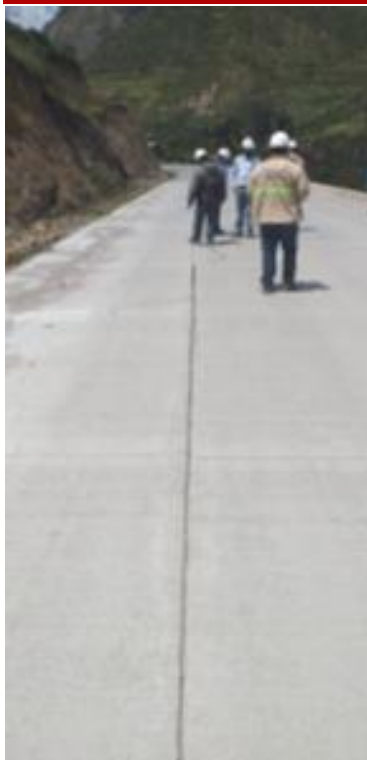
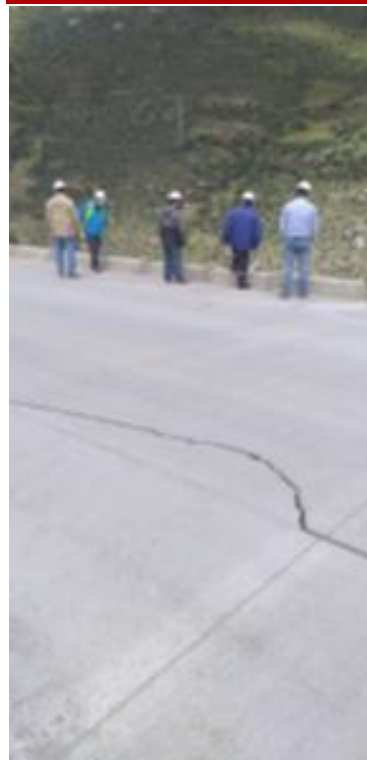
PROGRESIVA KM. 136+300 AL KM. 136+340

VISITA DE SEGUIMIENTO Y MONITOREO AL TRAMO I: VISITA DE EVALUACION DE ZONAS CONSIDERADOS CRITICOS E INESTABLES ( GRIETAS Y DESPLAZAMIENTO DEL PAVIMENTO DE CONCRETO)

En las progresivas Km. 136+300 al Km. 136+340 se realiza visita de evaluación de las zonas consideradas críticas e inestables para realizar el correspondiente evaluación y requerimiento en cada sector o tramo, donde los especialistas de la Dirección de Obras de PROVIAS NACIONAL junto con el Jefe de Supervisión y especialistas de Geología e hidrología de la Supervisión y el Ing. Geólogo de la Contratista recorren las zonas consideradas críticas e inestables para realizar su correspondiente evaluación y requerimiento. En este caso el pavimento de concreto construido presenta agrietamientos y desplazamiento de sus paños por el desplazamiento del talud superior, se quiere realizar estudio para la solución del problema o la deducción en este sector.

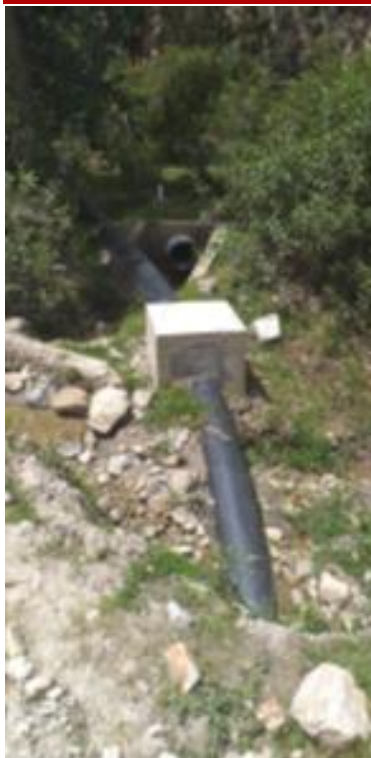
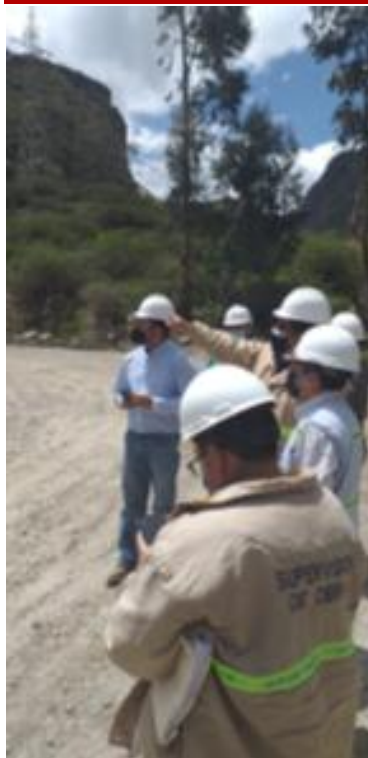
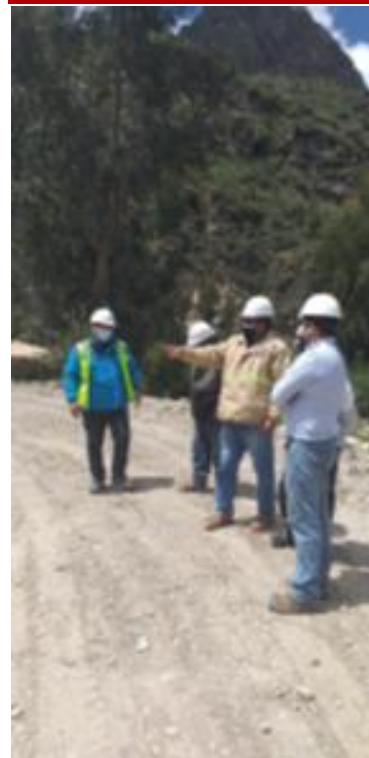
PROGRESIVAS KM. 138+000 AL KM. 138+100

VISITA DE SEGUIMIENTO Y MONITOREO AL TRAMO I: VISITA DE EVALUACION DE ZONAS CONSIDERADOS CRITICOS E INESTABLES ( INTERFERENCIA POR PASE DE TUBERIA DE AGUA )

En las progresivas Km. 138+000 al Km. 138+100 se realiza visita de evaluación de las zonas consideradas críticas e inestables para realizar el correspondiente requerimiento en cada sector o tramo, donde los especialistas de la Dirección de Obras de PROVIAS NACIONAL junto con el Jefe de Supervisión y especialistas de Geología e hidrología de la Supervisión y el Ing, Geólogo de la Contratista recorren las zonas consideradas críticas e inestables para realizar su correspondiente evaluación y requerimiento. En este caso la zona no es considerada crítica, Se requiere realizar cortes para ampliar la plataforma de la vía, pero hay el pase de tuberías de agua que la Municipalidad de Oyón tiene que reubicar, se requiere realizar los trabajos de reubicación coordinadamente con todos los involucrados para la solución de este problema

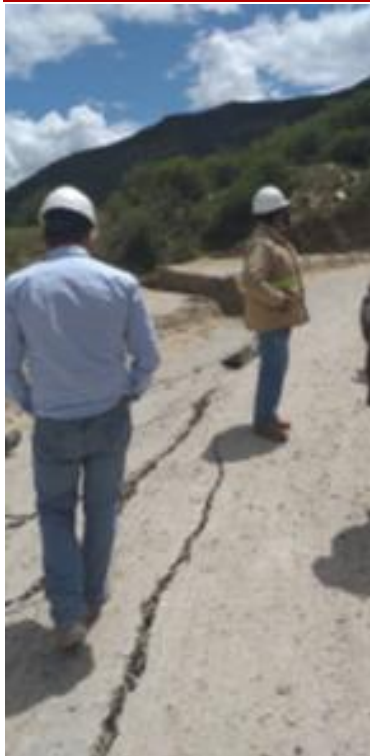
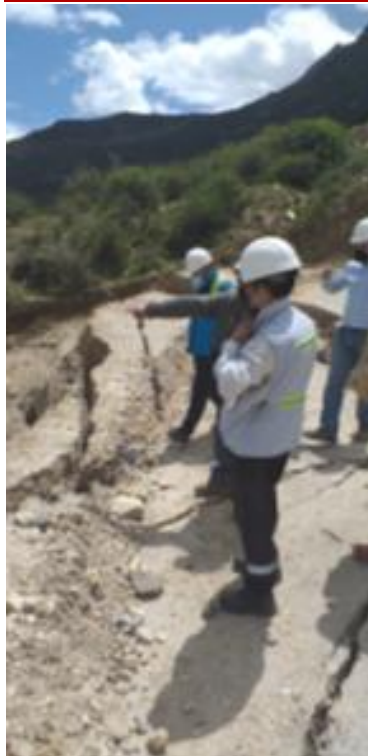
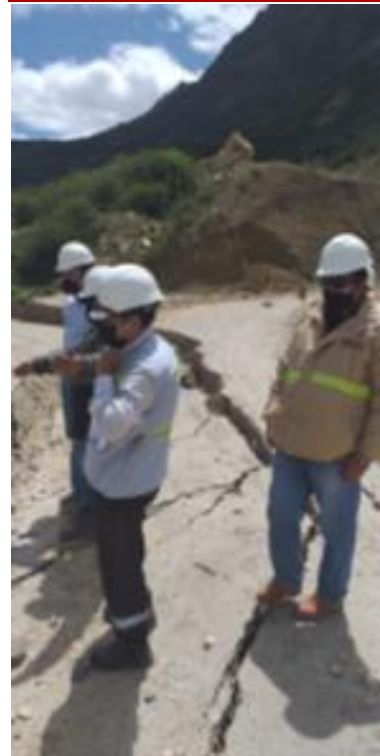
PROGRESIVA KM. 139+200 AL KM. 139+600

VISITA DE SEGUIMIENTO Y MONITOREO AL TRAMO I: VISITA DE EVALUACION DE ZONAS CONSIDERADOS CRITICOS E INESTABLES ( DESPLAZAMIENTO Y HUNDIMIENTO DE TERRAPLEN )

En la progresiva Km. 139+200 al Km. 139+600 se realiza visita de evaluación de las zonas consideradas críticas e inestables para realizar el correspondiente requerimiento en cada sector o tramo, donde los especialistas de la Dirección de Obras de PROVIAS NACIONAL junto con el Jefe de Supervisión y especialistas de Geología e hidrología de la Supervisión y el Ing, Geólogo de la Contratista recorren las zonas consideradas críticas e inestables para realizar su correspondiente evaluación y requerimiento. En este caso la construcción de un terraplén presenta agrietamientos, desplazamientos y hundimientos, se quiere realiza la descarga del material de relleno. Se requiere atención inmediata de solución en este sector.

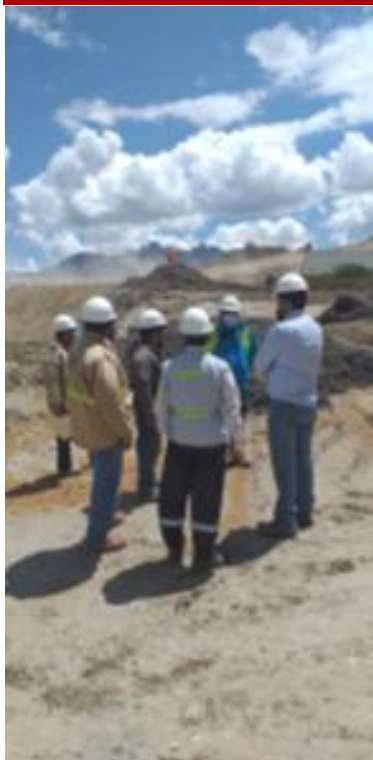
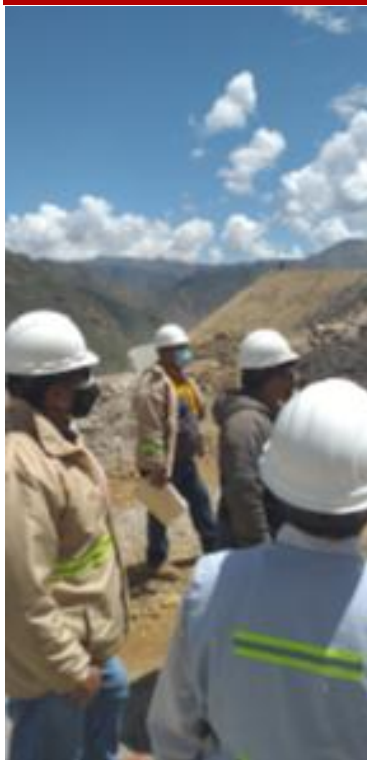
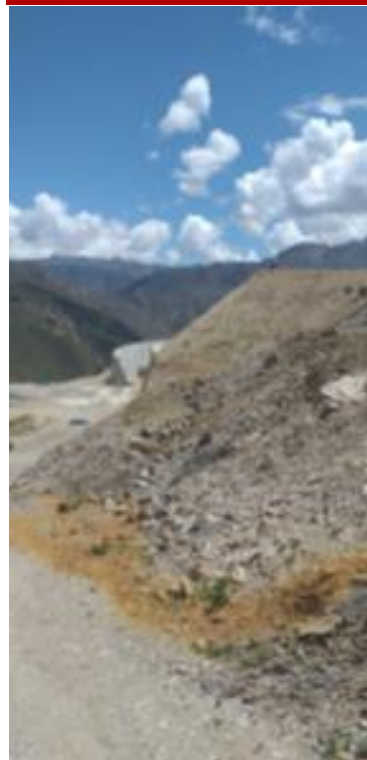
PROGRESIVA KM. 139+200 AL KM. 139+600

VISITA DE SEGUIMIENTO Y MONITOREO AL TRAMO I: VISITA DE EVALUACION DE ZONAS CONSIDERADOS CRITICOS E INESTABLES ( DESPLAZAMIENTO Y HUNDIMIENTO DE TERRAPLEN Y DESPLAZAMIENTO DE MURO DE CONCRETO ARMADO - ZONA BAJA )

En la progresiva Km. 139+200 al Km. 139+600 se realiza visita de evaluación de las zonas consideradas críticas e inestables para realizar el correspondiente requerimiento en cada sector o tramo, donde los especialistas de la Dirección de Obras de PROVIAS NACIONAL junto con el Jefe de Supervisión y especialistas de Geología e hidrología de la Supervisión y el Ing, Geólogo de la Contratista recorren las zonas consideradas críticas e inestables para realizar su correspondiente evaluación y requerimiento. En este caso se recorrió por la parte baja, donde se ubica la base de la construcción del terraplén que presenta agrietamientos, desplazamientos, donde el mismo ha movido un muro de concreto armado construido . Se requiere atención inmediata de solución en este sector realizando el requerimiento de un adicional.

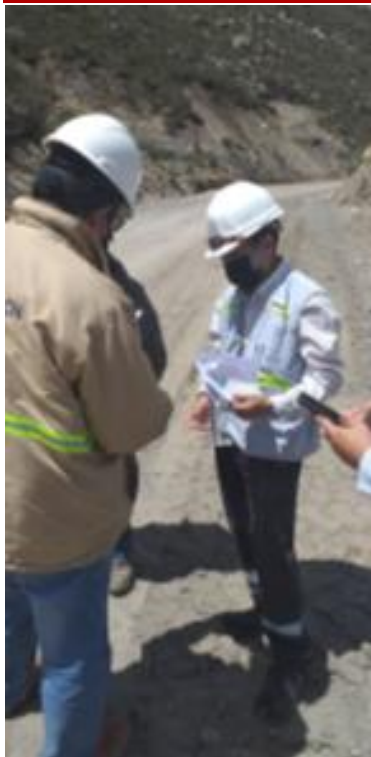
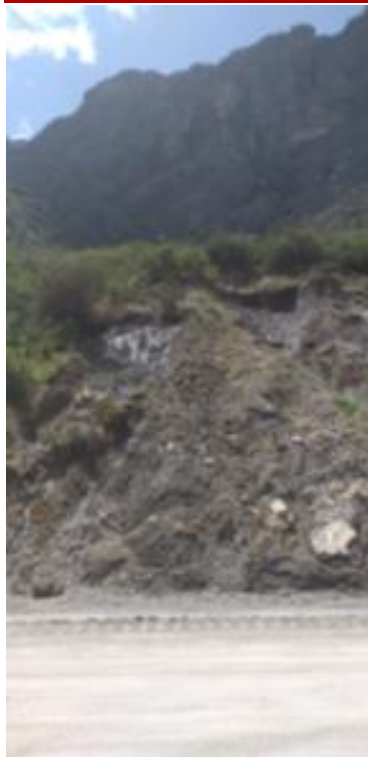
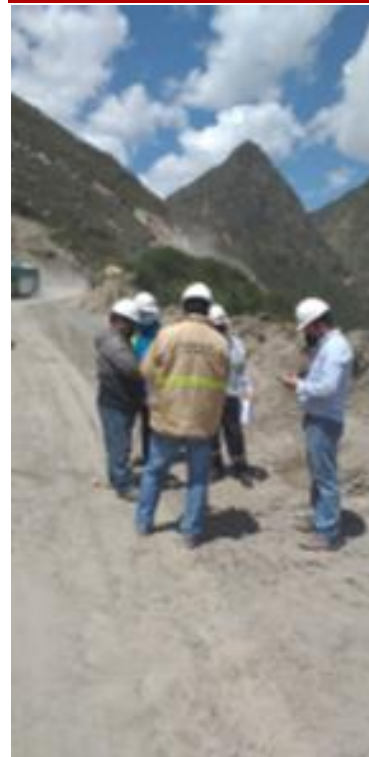
PROGRESIVA KM. 139+825

VISITA DE SEGUIMIENTO Y MONITOREO AL TRAMO I: VISITA DE EVALUACION DE ZONAS CONSIDERADOS CRITICOS E INESTABLES ( ZONA DE DERRUMBE )

En la progresiva Km. 139+825 se realiza visita de evaluación de las zonas consideradas críticas e inestables para realizar el correspondiente requerimiento en cada sector o tramo, donde los especialistas de la Dirección de Obras de PROVIAS NACIONAL junto con el Jefe de Supervisión y especialistas de Geología e hidrología de la Supervisión y el Ing, Geólogo de la Contratista recorren las zonas consideradas críticas e inestables para realizar su correspondiente evaluación y requerimiento. En este caso la zona presenta derrumbes por presencia constante de agua, es necesario realizar un adicional o mayores metrados, se requiere la presencia de los especialistas de Control y calidad

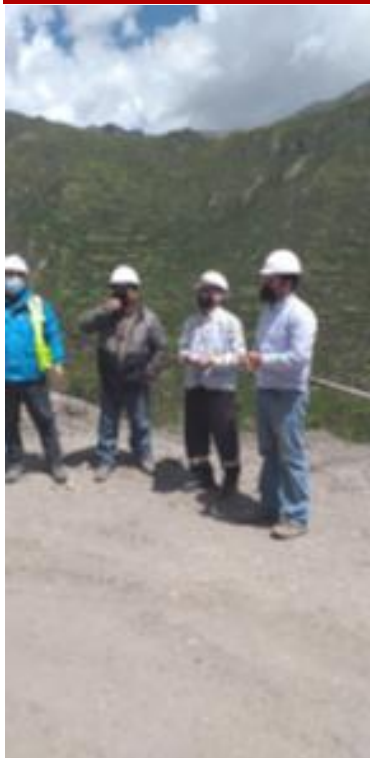
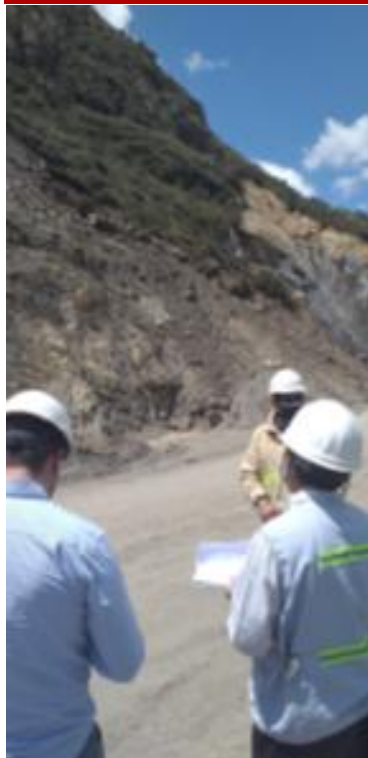
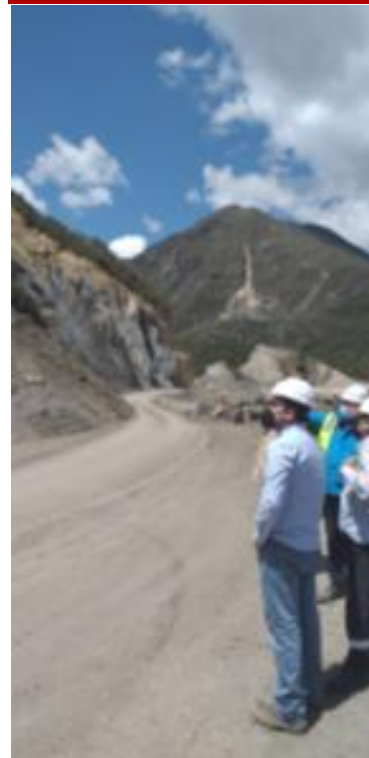
PROGRESIVA KM. 140+070

VISITA DE SEGUIMIENTO Y MONITOREO AL TRAMO I: VISITA DE EVALUACION DE ZONAS CONSIDERADOS CRITICOS E INESTABLES ( ZONA DE DERRUMBES )

En la progresiva Km. 140+070 se realiza visita de evaluación de las zonas consideradas críticas e inestables para realizar el correspondiente requerimiento en cada sector o tramo, donde los especialistas de la Dirección de Obras de PROVIAS NACIONAL junto con el Jefe de Supervisión y especialistas de Geología e hidrología de la Supervisión y el Ing, Geólogo de la Contratista recorren las zonas consideradas críticas e inestables para realizar su correspondiente evaluación y requerimiento. En este caso la zona presenta muchos derrumbes en tiempo de lluvia, acá se pretende hacer una terraza, puesto que existe mucho material de roca suelta, es necesario realizar eliminación y desquinches
