## BITACORA ELECTRÓNICA DE OBRA

NUMERO DE INFORME No. 0076

OBRA: MEJORAMIENTO DE LA CARRETERA OYON - AMBO TRAMO I: OYON - DESVIO CERRO DE PASCO- VIA PRINCIPAL KM. 134+977.92 AL KM. 181+000 Y RAMAL KM. 136+780 A KM. 139+698.19

VISITA DE MONITOREO AL TRAMO 1 DESDE POBLADO DE OYON HASTA EL KM. 181+000 (DESVIO CERRO DE PASCO) y RAMAL

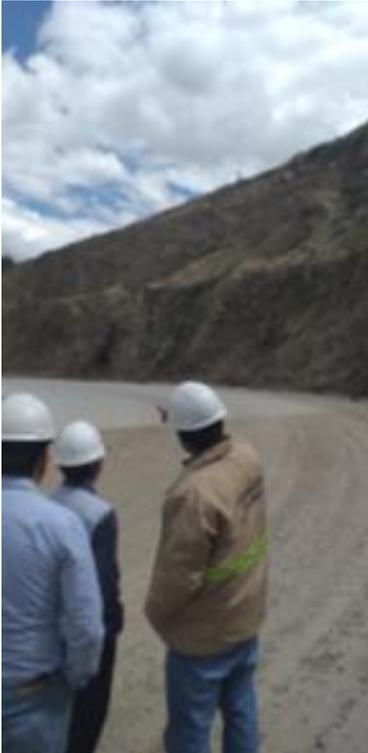
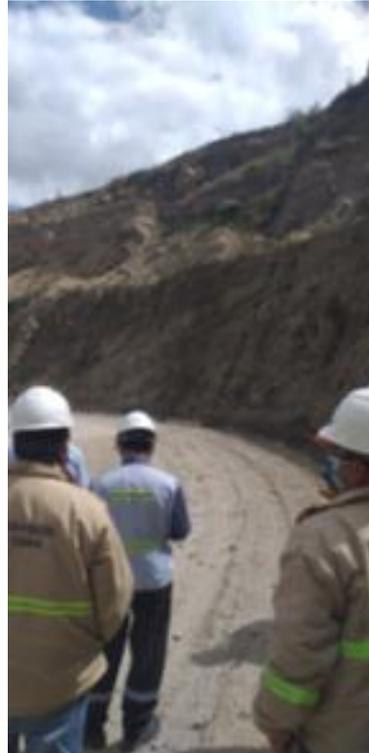
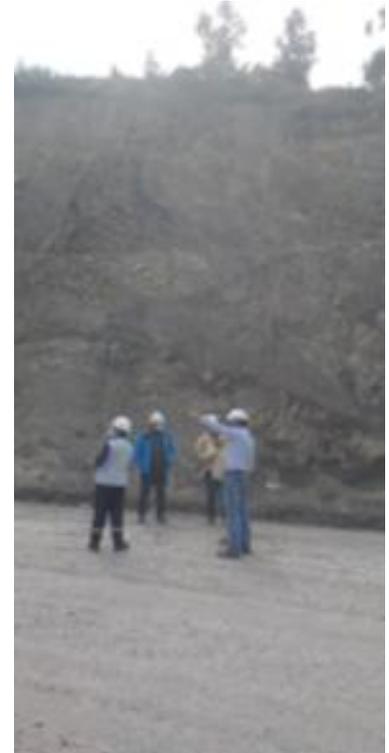
PROGRESIVA KM. 137+595 AL KM. 137+680

VISITA DE SEGUIMIENTO Y MONITOREO AL TRAMO I: VISITA DE EVALUACION DE ZONAS CONSIDERADOS CRITICOS E INESTABLES ( ZONA INESTABLE )

En las progresivas Km. 137+595 al Km. 137+680 se realiza visita de evaluación de las zonas consideradas críticas e inestables para realizar el correspondiente requerimiento en cada sector o tramo, donde los especialistas de la Dirección de Obras de PROVIAS NACIONAL ( Ing. Luis Uzcategui e Ing. Luis Bravo) junto con el Jefe de Supervisión y especialistas de Geología e hidrología de la Supervisión y el Ing, Geólogo de la Contratista recorren las zonas consideradas críticas e inestables para realizar su correspondiente evaluación y requerimiento. En este caso esta zona existe una zona inestable donde hay perdida de banqueteta. Se recomendo realizar un nuevo corte de banqueteta, para evitar derrumbes en este sector

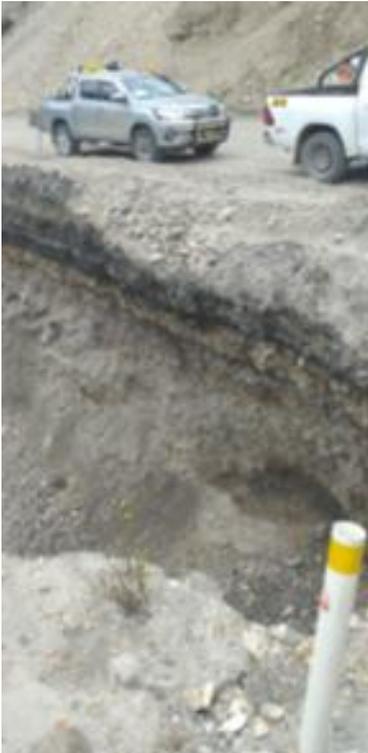
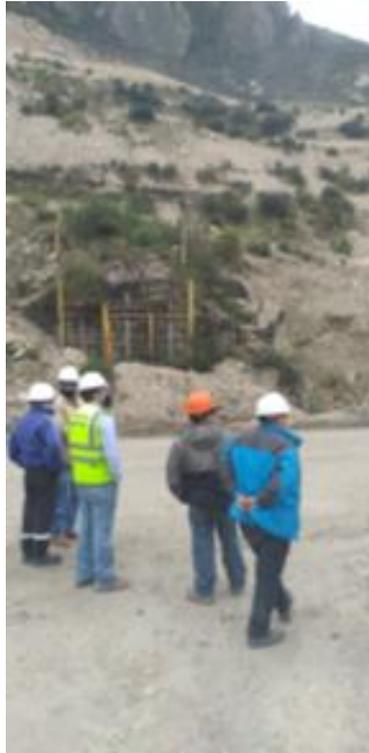
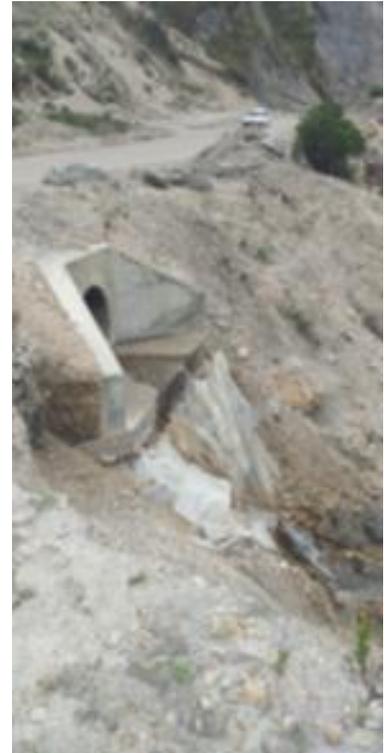
PROGRESIVA KM. 141+020

VISITA DE SEGUIMIENTO Y MONITOREO AL TRAMO I: VISITA DE EVALUACION DE ZONAS CONSIDERADOS CRITICOS E INESTABLES ( TALUD INFERIOR INESTABLE )

En las progresivas Km. 141+020 se realiza visita de evaluación de las zonas consideradas críticas e inestables para realizar el correspondiente requerimiento en cada sector o tramo, donde los especialistas de la Dirección de Obras de PROVIAS NACIONAL junto con el Jefe de Supervisión y especialistas de Geología e hidrología de la Supervisión y el Ing, Geólogo de la Contratista recorren las zonas consideradas críticas e inestables para realizar su correspondiente evaluación y requerimiento. En este caso esta zona existe inestabilidad en el talud inferior donde se ubica una alcantarilla construida donde hay perdida de material en la base del cabezal ( en el margen derecho). Se propone usar la poliza de seguro para la reparación del problema.

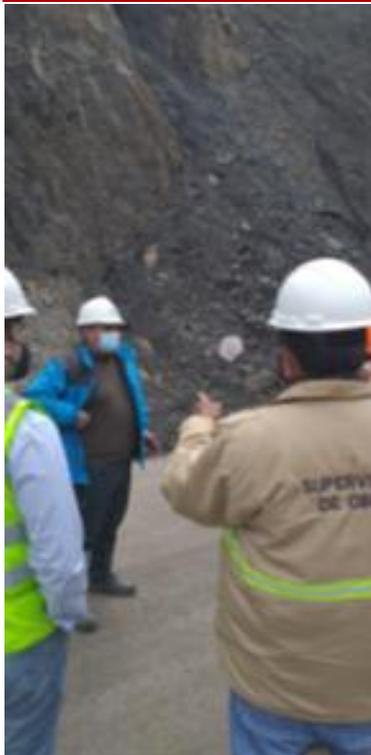
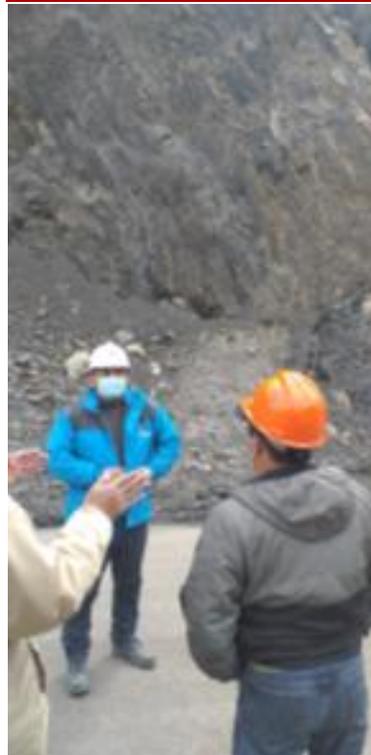
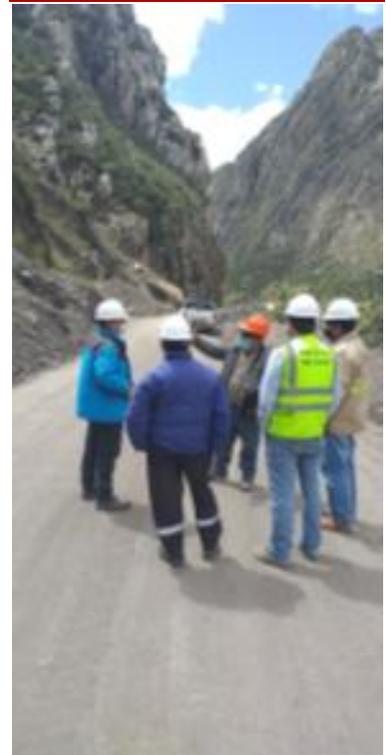
PROGRESIVAS KM. 141+330 A KM. 141+360

VISITA DE SEGUIMIENTO Y MONITOREO AL TRAMO I: VISITA DE EVALUACION DE ZONAS CONSIDERADOS CRITICOS E INESTABLES ( TALUD SUPERIOR INESTABLE )

En las progresivas Km. 141+330 al Km. 141+360 se realiza visita de evaluación de las zonas consideradas críticas e inestables para realizar el correspondiente requerimiento en cada sector o tramo, donde los especialistas de la Dirección de Obras de PROVIAS NACIONAL junto con el Jefe de Supervisión y especialistas de Geología e hidrología de la Supervisión y el Ing, Geólogo de la Contratista recorren las zonas consideradas críticas e inestables para realizar su correspondiente evaluación y requerimiento. En este caso esta zona existe inestabilidad en el talud superior donde se tiene contemplado la construcción de un muro de contención de 30 ml para contener las caídas de rocas, pero de acuerdo a informe realizado por la Supervisión indican que no hay espacio para la construcción de las bases del muro, hay que excavar mas o cambiar el diseño de la base del muro proyectado según expediente técnico . Se propone la ejecución de un adicional

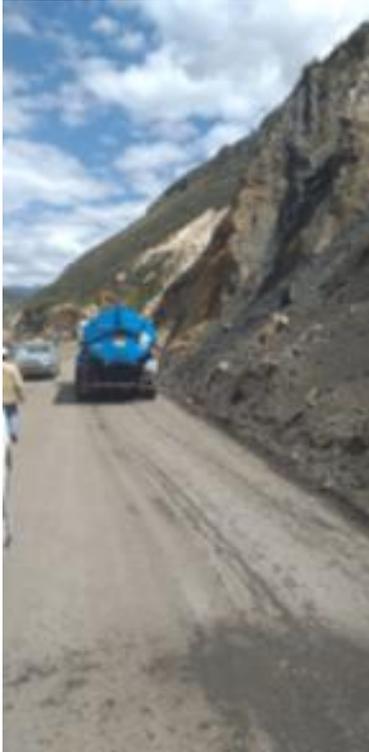
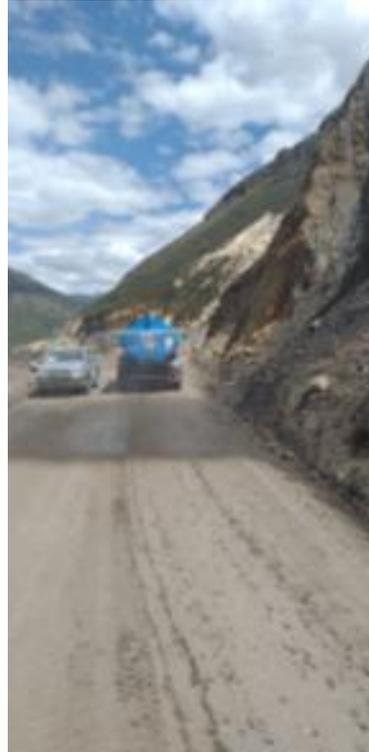
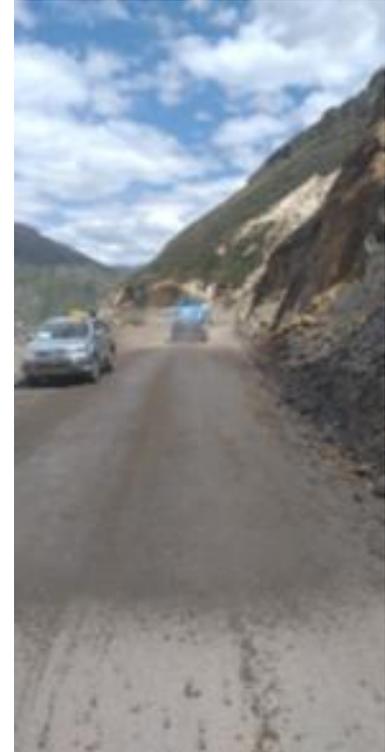
PROGRESIVA KM. 141+000 AL KM+142+000  
VISITA DE SEGUIMIENTO Y MONITOREO EN EL TRAMO I: LABORES ANTIPOLVO

En la progresiva Km. 141+000 al km. 142+000 se realiza visita de seguimiento y monitoreo al tramo I, se verifica que se esta realizando labores de regado de la vía con agua , Se utiliza un camión cisterna, trabaja: 1 conductor. En toda esta semana ha dejado de llover, haciendo que la plataforma de la vía este completamente seca, generando gran cantidad de polvo, cuando pasan los vehículos.

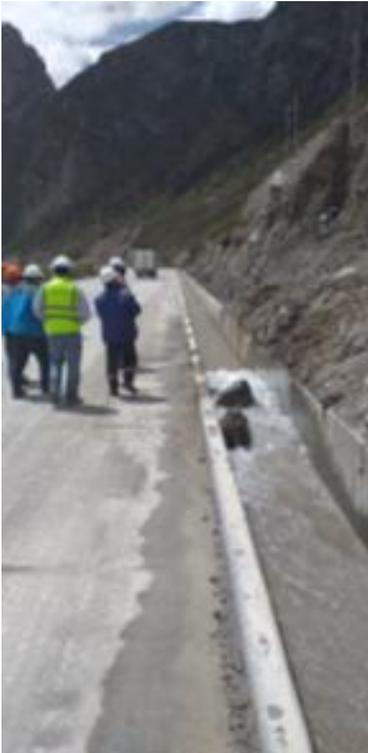
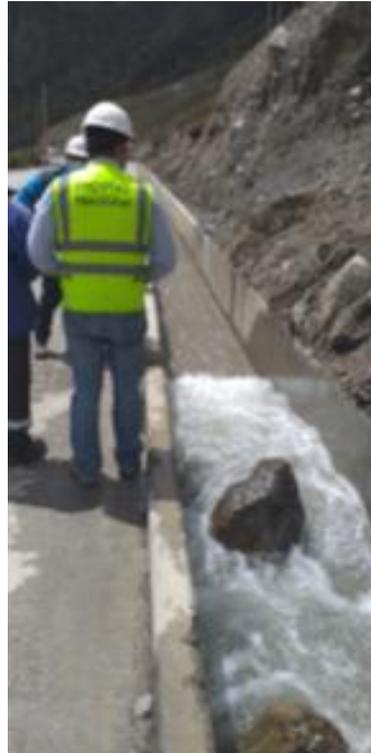
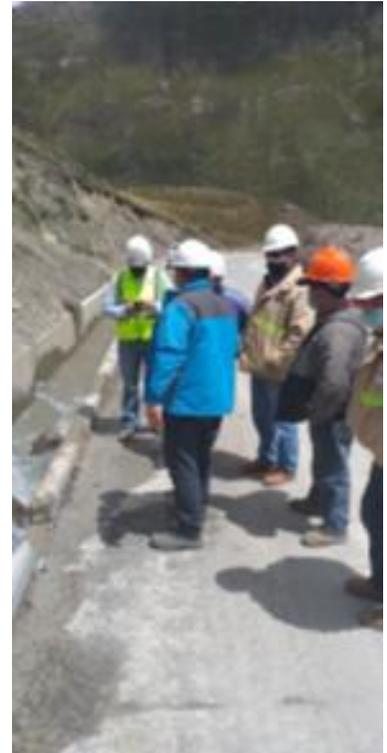
PROGRESIVA KM. 149+300 a KM. 149+380

VISITA DE SEGUIMIENTO Y MONITOREO AL TRAMO I: VISITA DE EVALUACION DE ZONAS CONSIDERADOS CRITICOS E INESTABLES (TALUD SUPERIOR INESTABLE)

En las progresivas Km. 149+300 a Km. 149+380 se realiza visita de evaluación de las zonas consideradas críticas e inestables para realizar el correspondiente requerimiento en cada sector o tramo, donde los especialistas de la Dirección de Obras de PROVIAS NACIONAL junto con el Jefe de Supervisión y especialistas de Geología e hidrología de la Supervisión y el Ing. Geólogo de la Contratista recorren las zonas consideradas críticas e inestables para realizar su correspondiente evaluación y requerimiento. En este caso esta zona existe inestabilidad en el talud superior donde ocurren frecuentemente derrumbes con caídas de rocas y barro que tapan el canal de concreto construido. Se recomienda la limpieza del sitio, construcción de tapas de concreto,

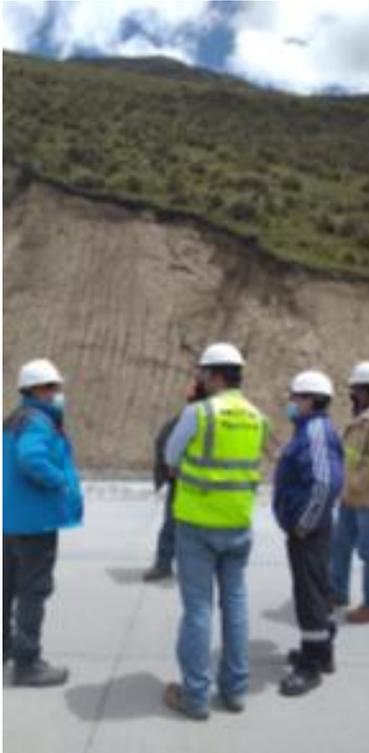
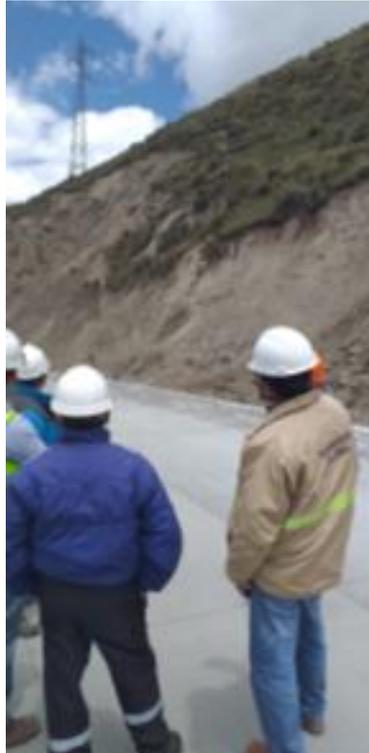
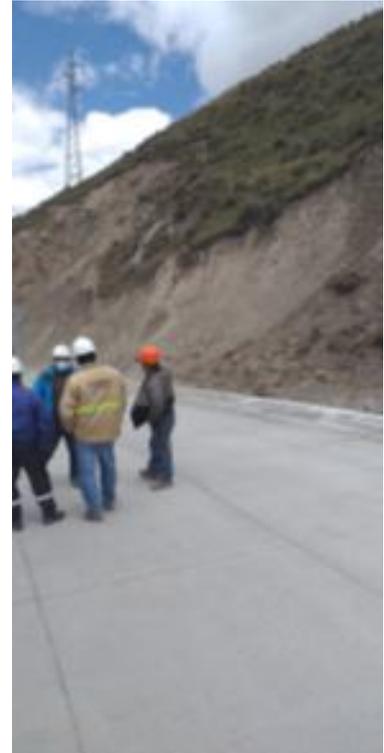
PROGRESIVAS KM. 159+840 A KM. 160+040

VISITA DE SEGUIMIENTO Y MONITOREO AL TRAMO I: VISITA DE EVALUACION DE ZONAS CONSIDERADOS CRITICOS E INESTABLES ( TALUD SUPERIOR INESTABLE )

En las progresivas Km. 159+840 al Km. 160+040 se realiza visita de evaluación de las zonas consideradas críticas e inestables para realizar el correspondiente requerimiento en cada sector o tramo, donde los especialistas de la Dirección de Obras de PROVIAS NACIONAL junto con el Jefe de Supervisión y especialistas de Geología e hidrología de la Supervisión y el Ing. Geólogo de la Contratista recorren las zonas consideradas críticas e inestables para realizar su correspondiente evaluación y requerimiento. En este caso esta zona existe inestabilidad en el talud superior donde se propone la ejecución de un adicional :colocar malla y cunetas.

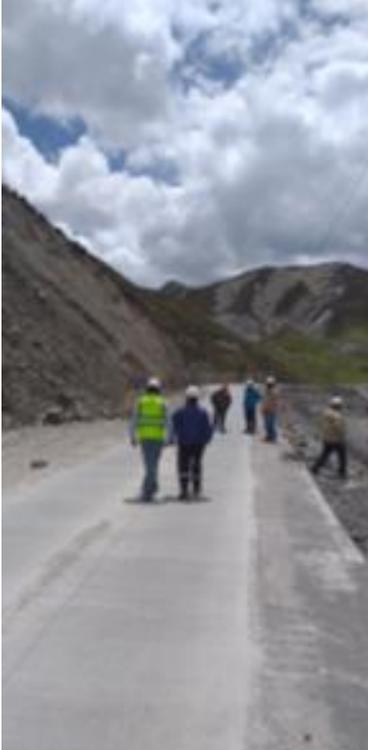
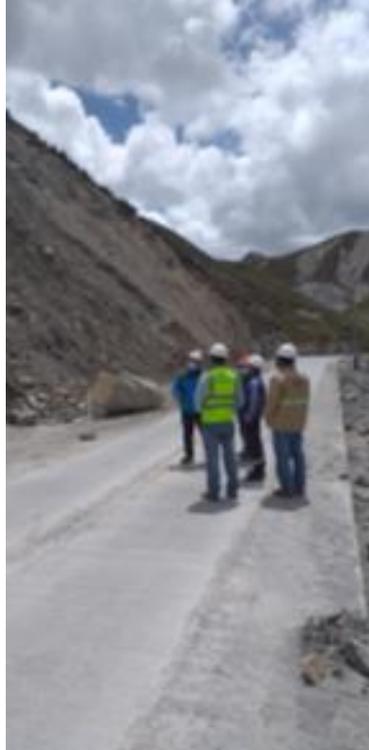
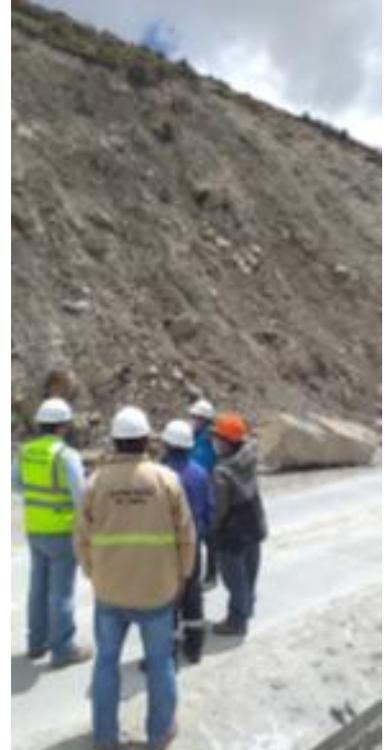
PROGRESIVAS KM. 159+980 A KM. 160+120  
VISITA DE SEGUIMIENTO Y MONITOREO AL TRAMO I: VISITA DE EVALUACION DE ZONAS CONSIDERADOS CRITICOS E INESTABLES ( TALUD SUPERIOR INESTABLE )

zona de derrumbes En las progresivas Km. 159+980 al Km. 160+120 se realiza visita de evaluación de las zonas consideradas críticas e inestables para realizar el correspondiente requerimiento en cada sector o tramo, donde los especialistas de la Dirección de Obras de PROVIAS NACIONAL junto con el Jefe de Supervisión y especialistas de Geología e hidrología de la Supervisión y el Ing, Geólogo de la Contratista recorren las zonas consideradas críticas e inestables para realizar su correspondiente evaluación y requerimiento. En este caso esta zona existe inestabilidad en el talud superior donde se propone la ejecución de un adicional: Limpieza y colocación de mallas

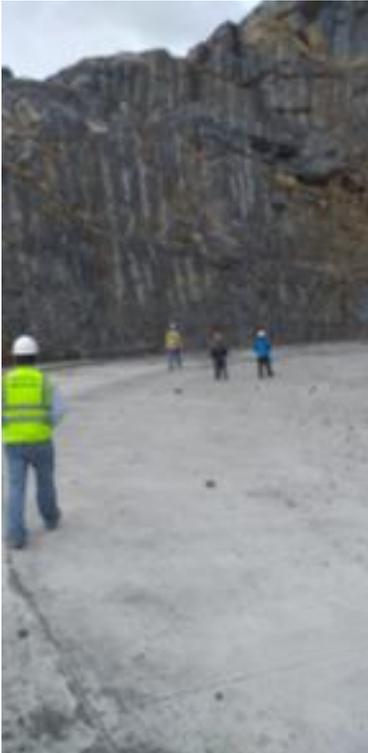
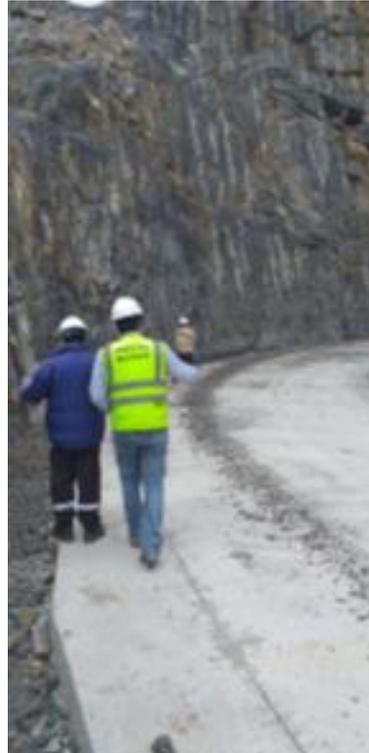
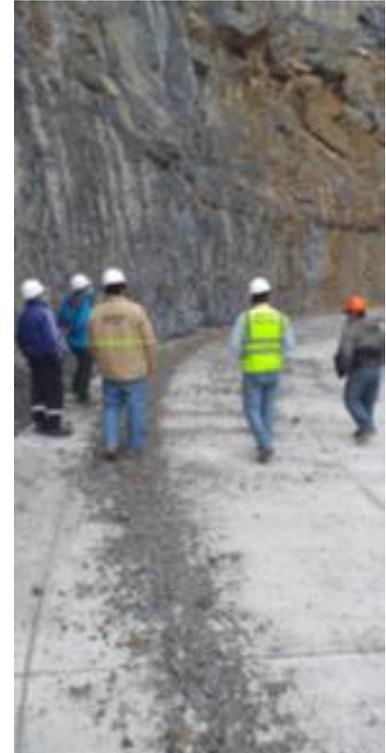
PROGRESIVAS KM. 166+020 A KM. 166+210

VISITA DE SEGUIMIENTO Y MONITOREO AL TRAMO I: VISITA DE EVALUACION DE ZONAS CONSIDERADOS CRITICOS E INESTABLES ( TALUD SUPERIOR INESTABLE )

En las progresivas Km. 166+020 al Km. 166+210 se realiza visita de evaluación de las zonas consideradas críticas e inestables para realizar el correspondiente requerimiento en cada sector o tramo, donde los especialistas de la Dirección de Obras de PROVIAS NACIONAL junto con el Jefe de Supervisión y especialistas de Geología e hidrología de la Supervisión y el Ing, Geólogo de la Contratista recorren las zonas consideradas críticas e inestables para realizar su correspondiente evaluación y requerimiento. En este caso esta zona existe inestabilidad en el talud superior donde ocurre muchas caídas de rocas. Se propone la ejecución de un adicional

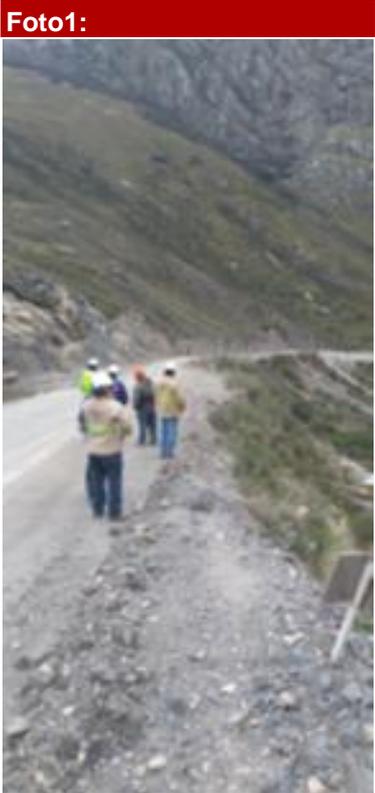
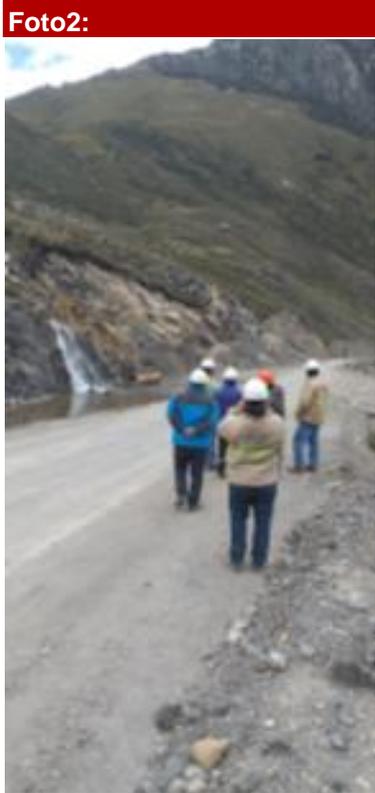
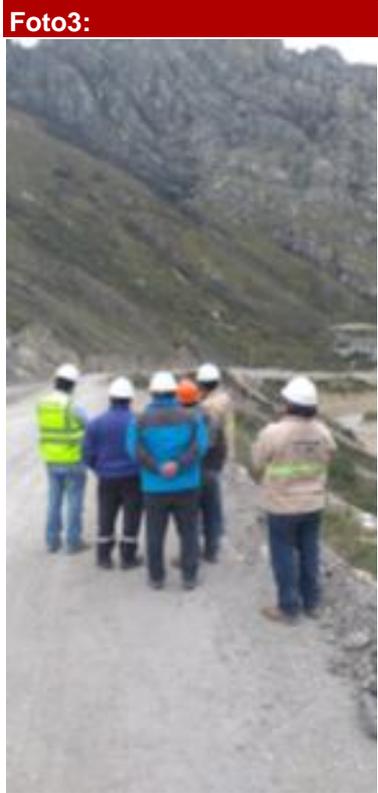
**Actividades:**  
PROGRESIVA KM. 148+050  
VISITA DE SEGUIMIENTO Y MONITOREO AL TRAMO I: VISITA DE EVALUACION DE ZONAS CONSIDERADOS CRITICOS E INESTABLES ( TALUD SUPERIOR INESTABLE )

**CDescripcion :**  
En las progresivas Km. 148+050 se realiza visita de evaluación de las zonas consideradas críticas e inestables para realizar el correspondiente requerimiento en cada sector o tramo, donde los especialistas de la Dirección de Obras de PROVIAS NACIONAL junto con el Jefe de Supervisión y especialistas de Geología e hidrología de la Supervisión y el Ing, Geólogo de la Contratista recorren las zonas consideradas críticas e inestables para realizar su correspondiente evaluación y requerimiento. En este caso esta zona existe un canal minero de concreto armado, en la parte baja del margen derecho de la vía . Se propone la utilización de detonación controlada en toda esta zona.

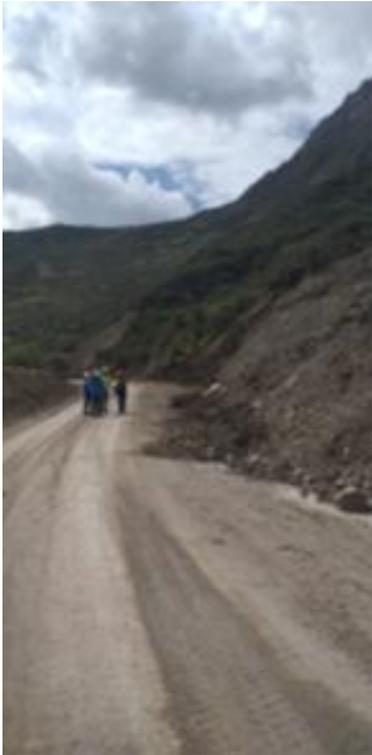
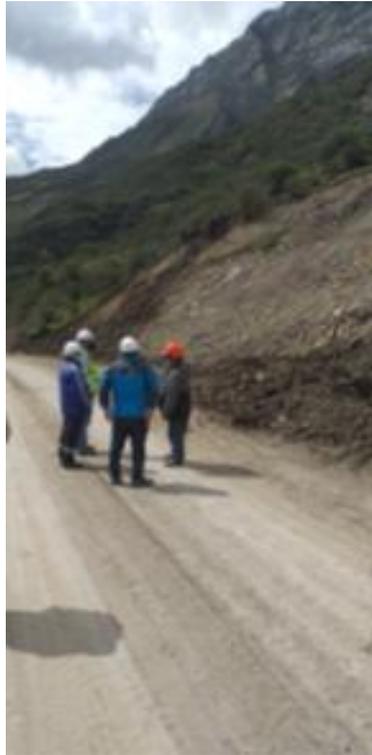
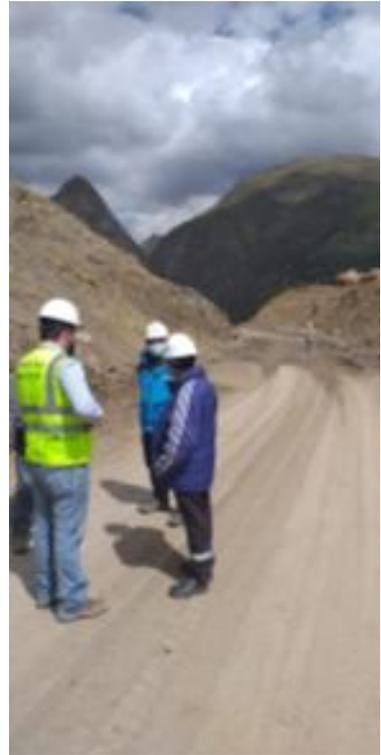
PROGRESIVA KM. 139+530 AL KM. 139+670  
VISITA DE SEGUIMIENTO Y MONITOREO AL RAMAL DEL TRAMO I: VISITA DE EVALUACION DE ZONAS CONSIDERADOS CRITICOS E INESTABLES ( ZONA INESTABLE )

En las progresivas Km. 139+530 al Km. 139+670 del RAMAL se realiza visita de evaluación de las zonas consideradas críticas e inestables para realizar el correspondiente requerimiento en cada sector o tramo, donde los especialistas de la Dirección de Obras de PROVIAS NACIONAL junto con el Jefe de Supervisión y especialistas de Geología e hidrología de la Supervisión y el Ing, Geólogo de la Contratista recorren las zonas consideradas críticas e inestables para realizar su correspondiente evaluación y requerimiento. En este caso esta zona existe una zona inestable donde hay perdida de banqueteta. Se recomendo realizar un nuevo corte de banqueteta, para evitar derrumbes en este sector
