## BITACORA ELECTRÓNICA DE OBRA

Confirma Bitacora:	Nro Informe:	Fecha Informe:	Nombre De La Obra:	Personal Encargado:
Si	0077	18 - 04 - 2022	Carretera Oyon - Ambo, Tramo I: Oyon - Desvío Cerro de Pasco	BORIS WALTER AYLLÓN CARCELÉN

NUMERO DE INFORME No. 0077  
 CONTRATO DE OBRA: No. 073-2018-MTC/ 20 de fecha 17/07/2018  
 EMPRESA CONTRATISTA: CONSORCIO VIAL AMBO ( CONSTRUCTORA SANTA FE LTDA SUCURSAL DEL PERU, GRINOR S.A. SUCURSAL DEL PERU Y J E CONSTRUCCIONES GENERALES S.A)  
 OBRA: MEJORAMIENTO DE LA CARRETERA OYON - AMBO TRAMO I: OYON - DESVIO CERRO DE PASCO- VIA PRINCIPAL KM. 134+977.92 AL KM. 181+000 Y RAMAL KM. 136+780 A KM. 139+698.19  
 TRAMO 1 Vía principal : Progresiva km. 134+977.92 al Km. 181+000 ; Ramal: Progresiva Km.136+780 a Km. 139+698.19  
 FINALIZACION DE LA SUSPENSIÓN DE OBRA EN CAMPO A PARTIR DEL DIA 22-03-2022 , LA CONTRATISTA HABIA SOLICITADO LA SUSPENSIÓN DE OBRA MEDIANTE ADENDA No. 8 Y NO HA SIDO ACEPTADO POR PROVIAS NACIONAL., EL CUAL SE LE DA RESPUESTA AL CONTRATISTA MEDIANTE OFICIO No. 620 -2022-MTC/20.9 DE FECHA 23-03-2022. ( DONDE SE LE SOLICITA EL REINICIO DE ACTIVIDADES EN LA OBRA) EL PARO DE TRANSPORTE A AFECTADO EL TOTAL REINICIO DE ACTIVIDADES EN

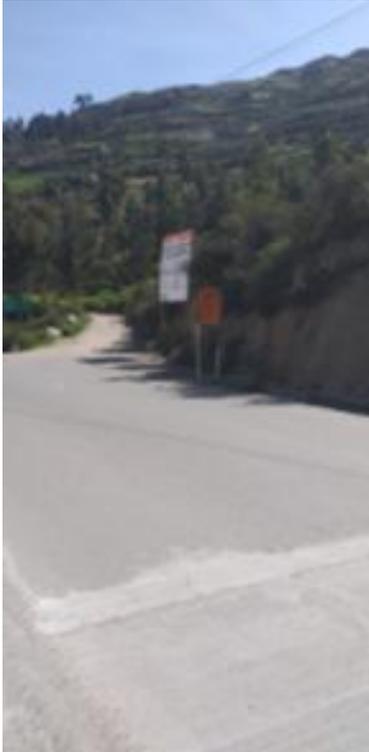
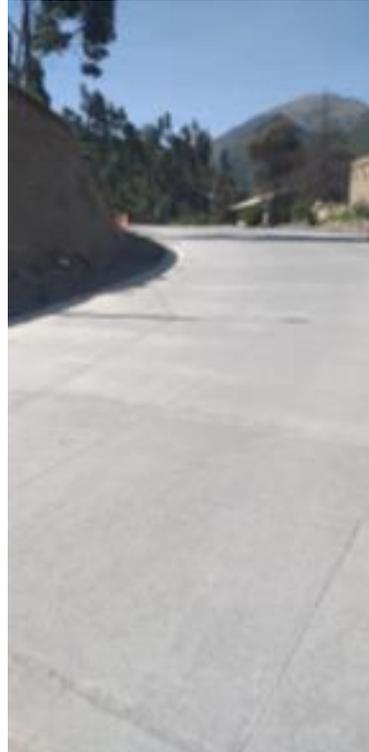
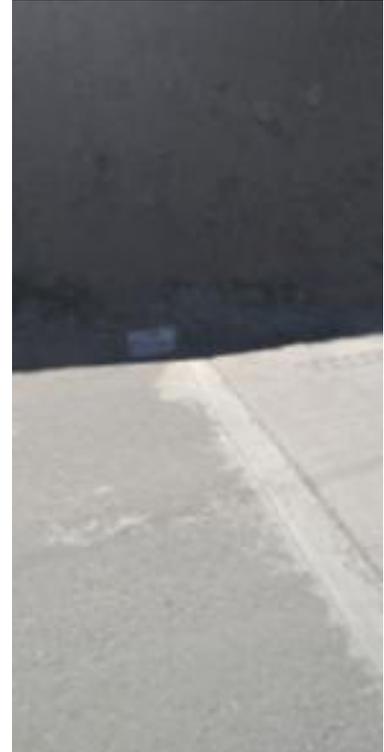
PROGRESIVA KM. 134+986

VISITA DE SEGUIMIENTO Y MONITOREO EN EL INICIO DEL TRAMO I: ENTRADA DE OYON

En la progresiva Km. 134+986 se realiza la visita de seguimiento y monitoreo en el inicio del tramo I, de la via principal, no se realiza actividades en esta zona, el clima en la zona es soleado

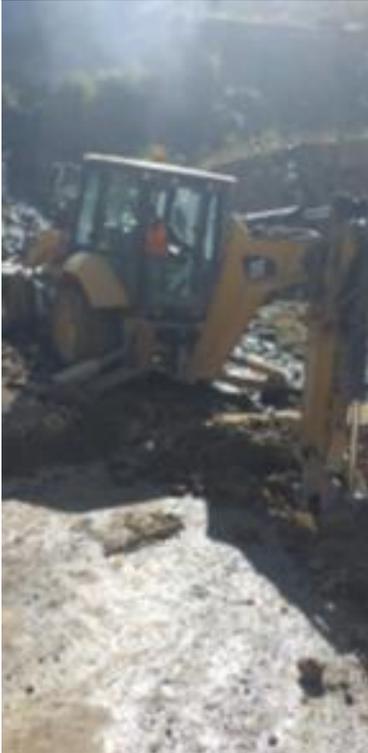
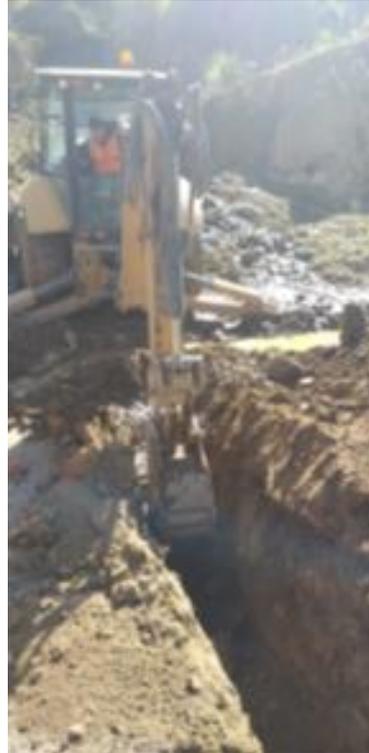
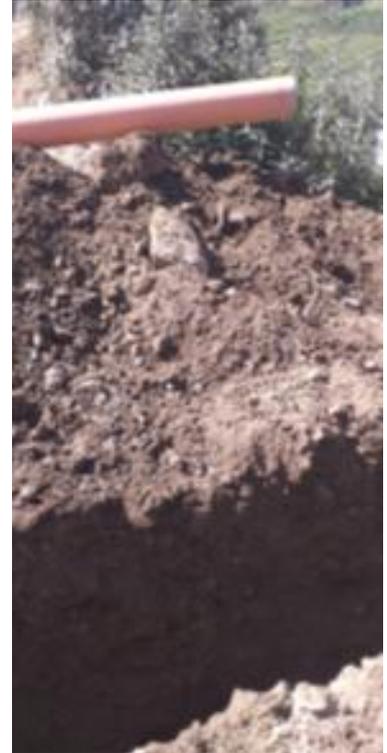
PROGRESIVA KM. 136+060

VISITA DE SEGUIMIENTO Y MONITOREO AL TRAMO I: COLOCACIÓN DE TUBERIA PROVISIONAL EN ZONA CRITICA

En la progresiva Km. 136+060 se realiza la colocación de tubo provisional de PVC de 8" para drenar el agua que aflora desde el talud superior. Se utiliza una retroexcavadora y herramientas menores, trabajan: 1 capataz , 1 operador, 2 vigías.

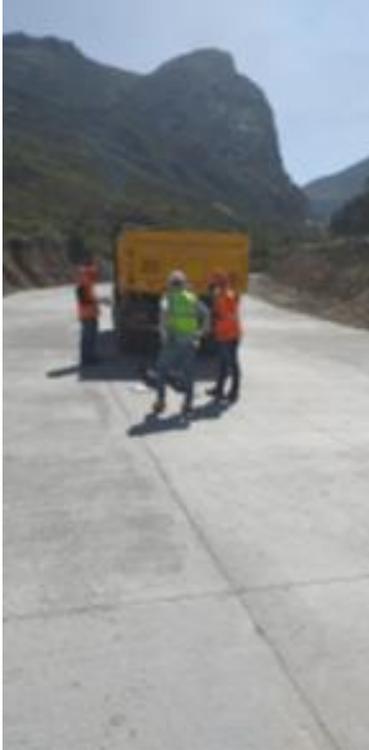
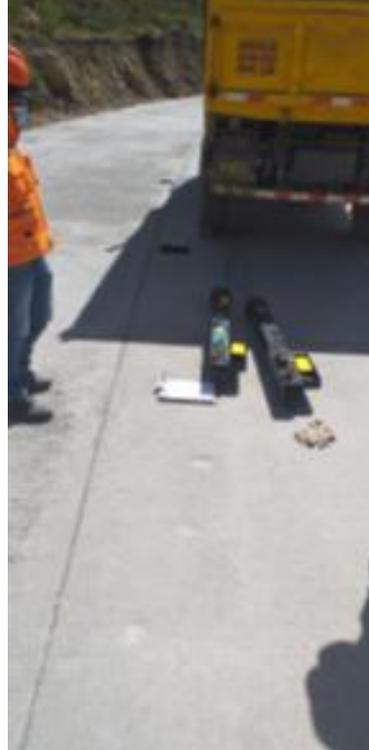
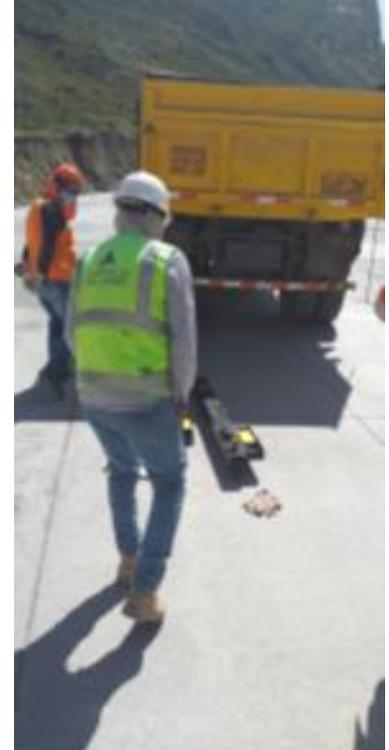
**Actividades:**PROGRESIVA KM. 142+590 li  
VISITA DE SEGUIMIENTO Y MONITOREO EN EL TRAMO I:VIGA BENKELMAN**CDescripcion** :

En la progresiva Km. 142+590 se realiza visita de seguimiento y monitoreo en el tramo I , se verifica que la Contratista realiza mediciones de las deflexiones en cada sección de pavimento , midiendo la deflexión de las losas de pavimento para verificar la transferencia de carga en cada sección de pavimento.

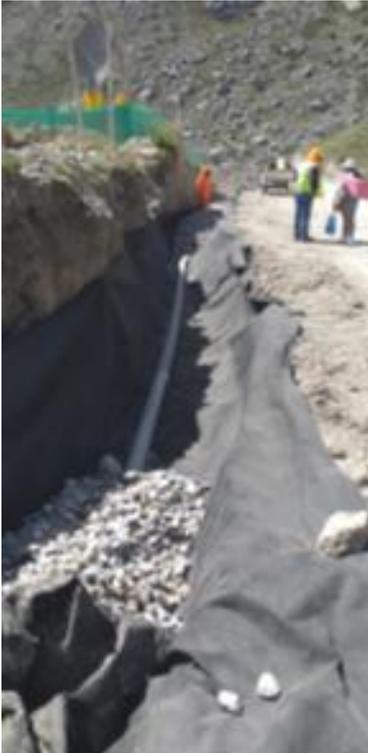
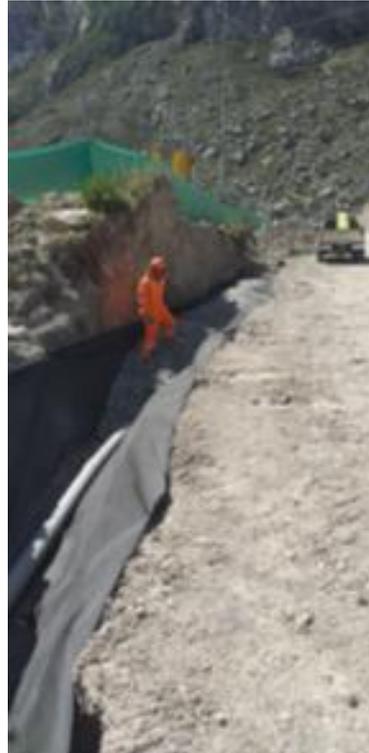
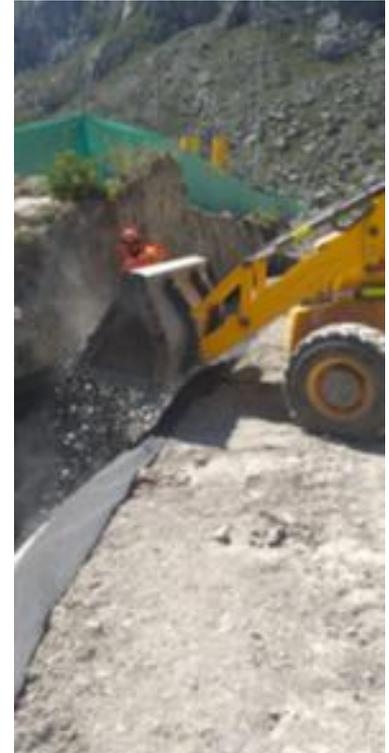
PROGRESIVAS KM. 152+990 AL KM. 153+020  
600.0 OBRAS DE ARTE Y DRENAJE  
601.A EXCAVACION NO CLASIFICADA PARA ESTRUCTURAS  
605.A RELLENO PARA ESTRUCTURAS  
605.B MATERIAL FILTRANTE  
649.E TUBERIA RIGIDA PERFORADA DE D= 6"  
650.H GEOTEXTIL NO TEJIDO CLASE 2

En las progresivas Km. 152+990 al Km. 153+020 se realiza la construcción de sub dren donde se ha realizado la excavación, colocación de cama de arena, colocación de geotextil . no tejido clase 2, colocación de tubería rígida perforada de 6" y actualmente se coloca el material filtrante. Se utiliza una retroexcavadora y herramientas menores, trabajan: 1 capataz, 1 operador , 4 obreros, 2 vigías.

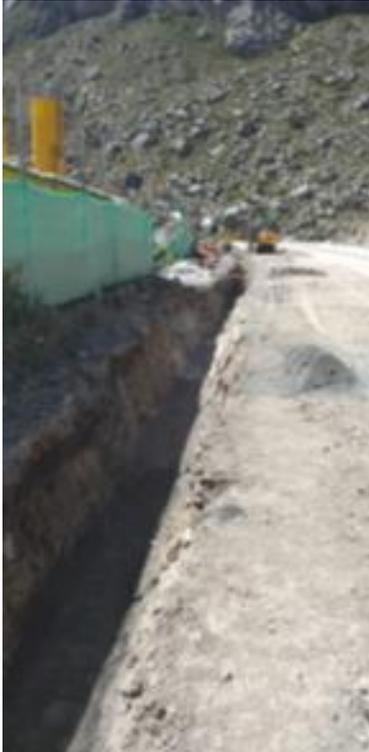
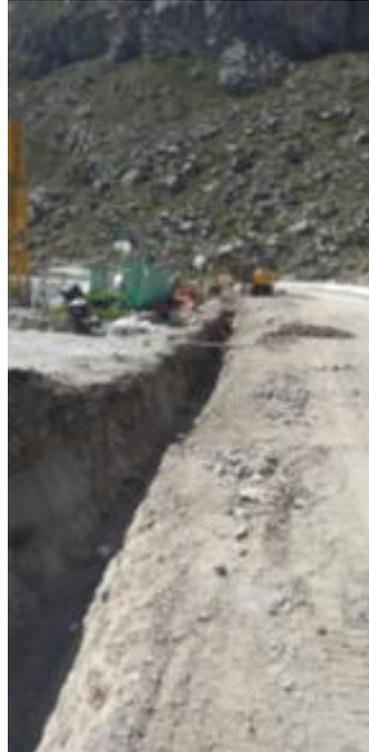
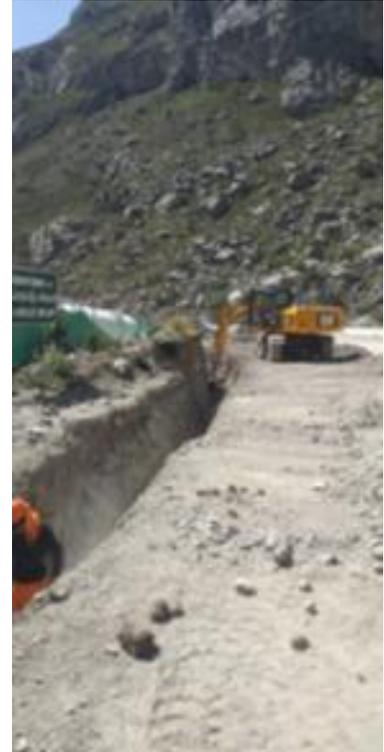
PROGRESIVAS KM. 153+050 AL KM. 153+140  
600.0 OBRAS DE ARTE Y DRENAJE  
601.A EXCAVACION NO CLASIFICADA PARA ESTRUCTURAS  
605.A RELLENO PARA ESTRUCTURAS

En las progresivas Km. 153+050 al Km. 153+140 se realiza la excavación para la construcción de sub dren donde se ha realizado la excavación y se ha colocado un relleno de arena . Se utiliza una excavadora con ruedas neumáticas y herramientas menores, trabajan: 1 capataz, 1 operador , 4 obreros, 2 vigías.

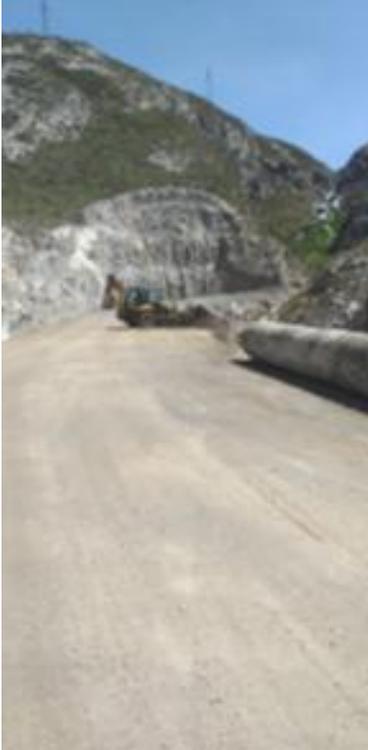
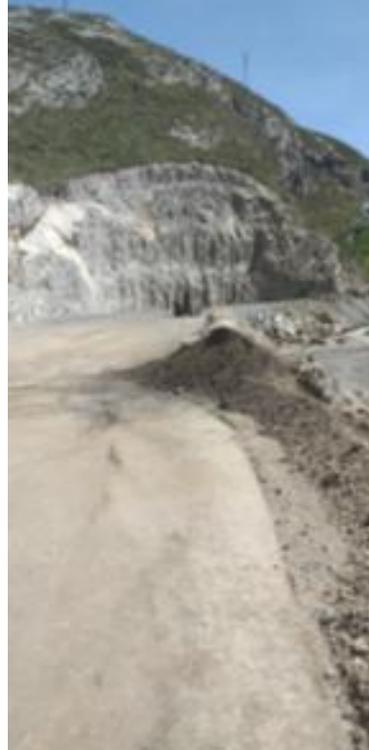
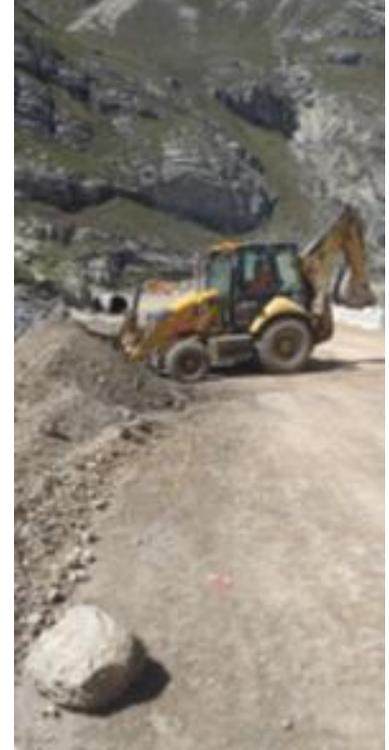
PROGRESIVA KM. 155+220

VISITA DE SEGUIMIENTO Y MONITOREO EN EL TRAMO I: LIMPIEZA DE MATERIAL EN LA VIA

En la progresiva Km. 155+220 se realiza la limpieza del sitio transportando el material a un lado de la via, Se utiliza una retroexcavadora , trabajan 1 capataz, 1 operador, 2 vigias.

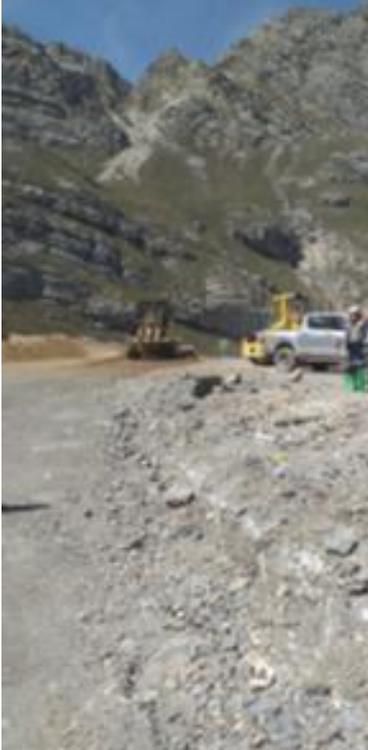
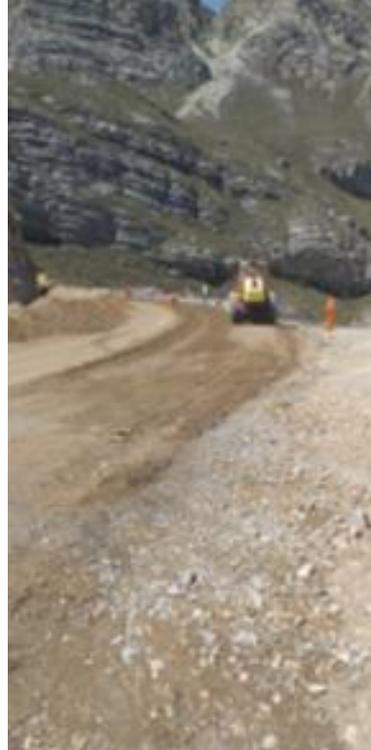
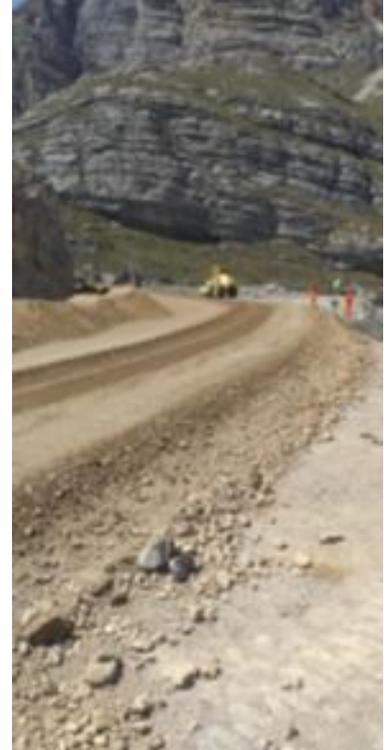
PROGRESIVA KM. 155+400 AL KM. 155+550  
200.0 MOVIMIENTO DE TIERRAS  
210.A CONFORMACION DE TERRAPLENES

En la progresiva Km. 155+400 AL km. 155+550 del tramo I, se realiza la conformación de terraplenes Se utiliza 1 motoniveladora y 1 compactadora de rodillo, 1 Camión cisterna. trabajan: 1 capataz, 2 operadores, 1 chofer, 3 obreros, 2 vigias, 1 ing. de producción

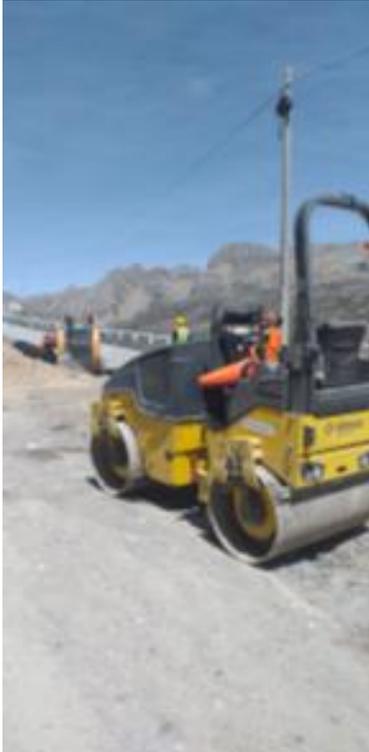
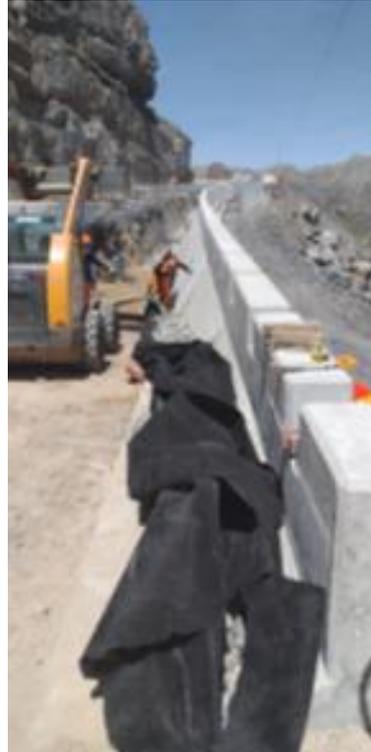
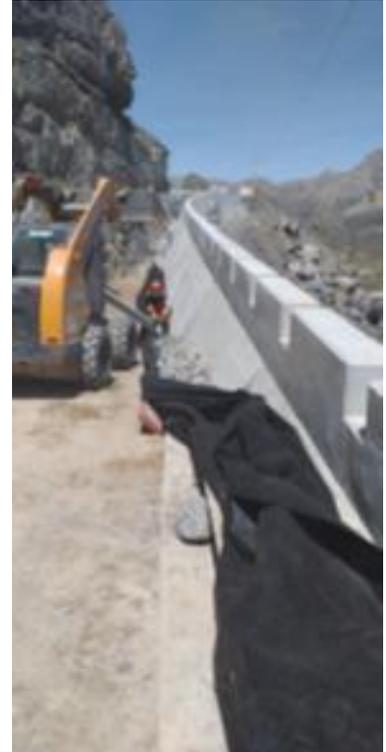
PROGRESIVA KM. 164+626 AL KM. 164+750  
600.0 OBRAS DE ARTE Y DRENAJE  
605.B MATERIAL FILTRANTE

En la progresiva Km. 164+626+km. 164+750 se realiza la colocación de material filtrante, en donde se colocó geotextil y se rellenó utilizando una mini aplanadora de doble rodillo, la colocación del material filtrante se realiza utilizando un mini cargador, trabajan: 1 capataz, 2 operadores, 3 obreros.

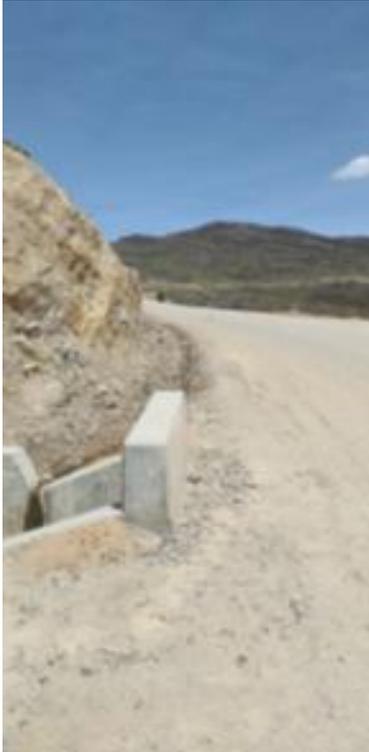
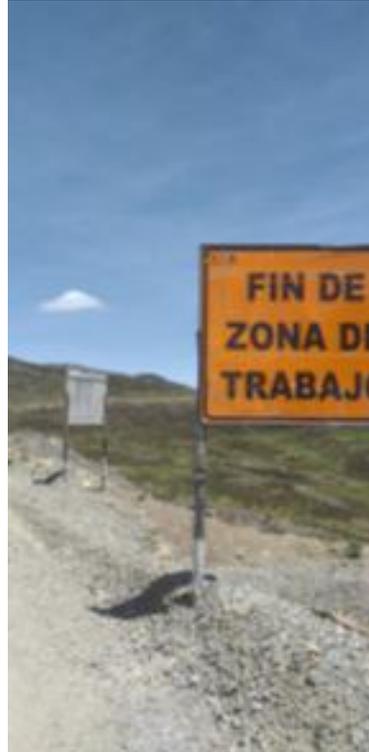
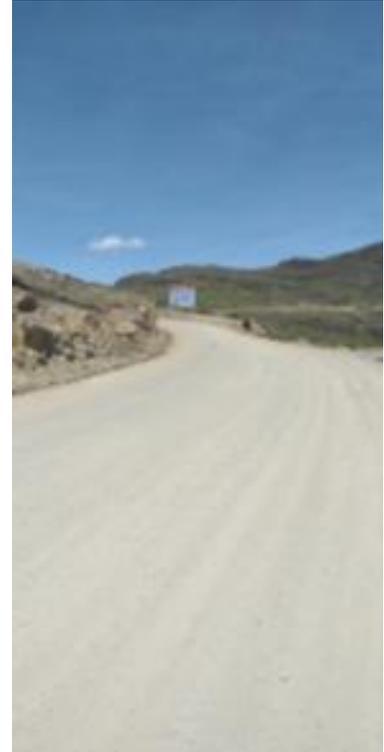
PROGRESIVA KM. 181+000

VISITA DE SEGUIMIENTO Y MONITOREO EN EL FINAL DEL TRAMO I: DESVIO  
CERRO DE PASCO**CDescripcion** :

En la progresiva Km. 181+000 se realiza visita de seguimiento y monitoreo al final del tramo I: Desvío Cerro de Pasco. donde se verifica el buen tiempo, es muy soleado, se observa la plataforma de la vía completamente seca, ya se observa la generación de polvo cuando transitan los vehículos en el sector.

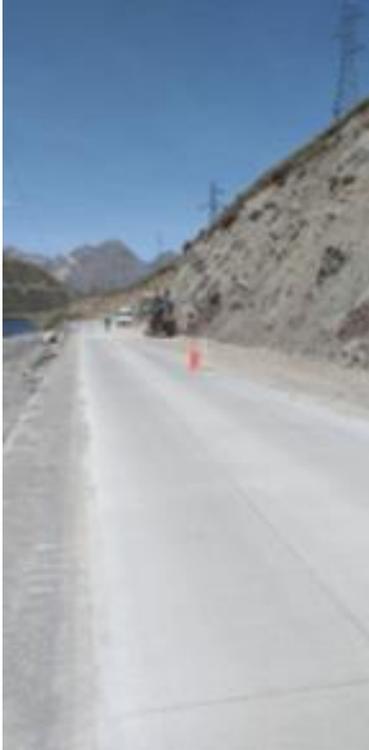
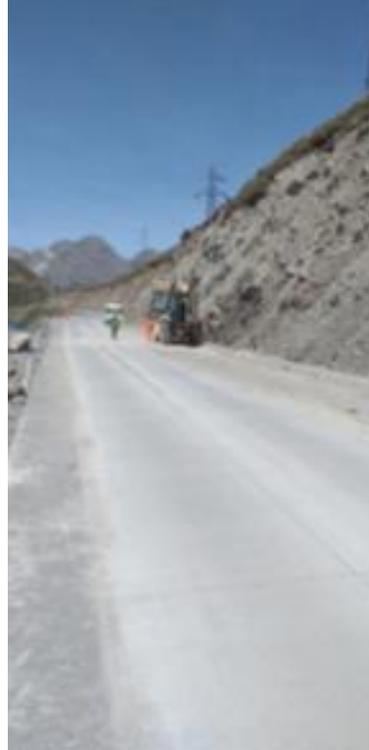
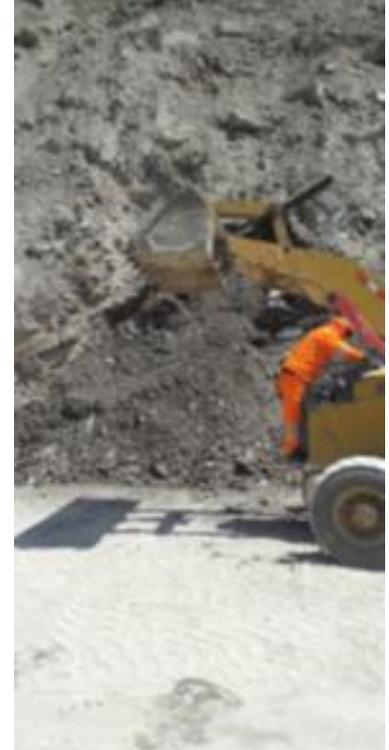
PROGRESIVA KM. 160+060  
200.0 MOVIMIENTO DE TIERRAS  
206.A REMOCION DE DERRUMBES  
limpieza derrumbe

En la progresiva Km. 160+060 se realiza la remoción de derrumbes de rocas , limpiando el sitio , Se utilizo una retroexcavadora , trabajan: 1 capataz, 1 operador, 2 vigías

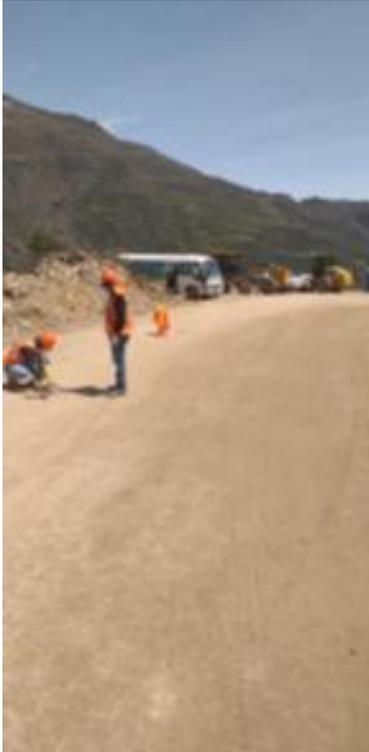
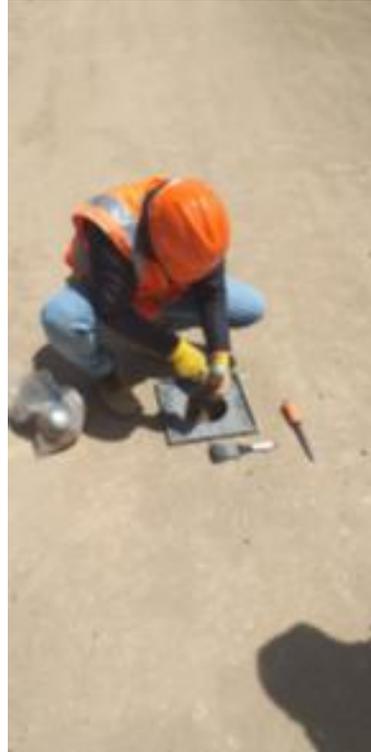
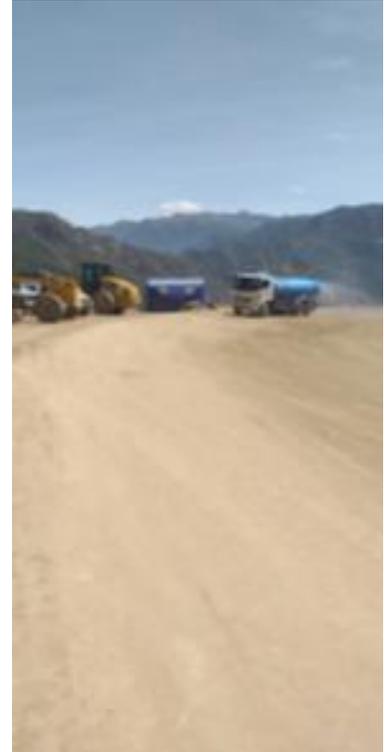
PROGRESIVA KM. 138+500 AL KM. 138+570

VISITA DE SEGUIIENTO Y MONITOREO EN EL RAMAL DEL TRAMO I: ENSAYOS DE COMPACTACION DE LA CONFORMACIÓN DE TERRAPLENES

Entre la progresiva Km. 138+500 al Km. 138+570 se realiza ensayo en campo de determinación de densidad utilizando cono de arena en la progresiva Km. 138+500, trabajan: 3 tecnicos de la contratista. en el sitio se verifica una motoniveladora y una compactadora de rodillo.
