## BITACORA ELECTRÓNICA DE OBRA

### REGISTRO DE LA BITACORA Y FOTO DEL CUADERNO DE OBRA

| Si | 071-2022<br>-<br>MTC<br>/20.9<br>-lgm | 09 -<br>04 -<br>2022 | HUANUCO - HUALLANCA (T1) | LUZMILA GUERRA MOTTA | |

OBRA: CONSERVACIÓN POR NIVELES DE SERVICIO, OPERACIÓN DEL CORREDOR VIAL HUÁNUCO – LA UNIÓN – HUALLANCA DV. ANTAMINA/ EMP. PE-3N (TINGO CHICO) – NUEVAS FLORES – LLATA – ANTAMINA – TRAMO I  
CONTRATISTA: CHINA RAILWAY 20 BUREAU GROUP CORPORATION  
SUPERVISOR: CONSORCIO SUPERVISOR LOUIS BERGER - HOB

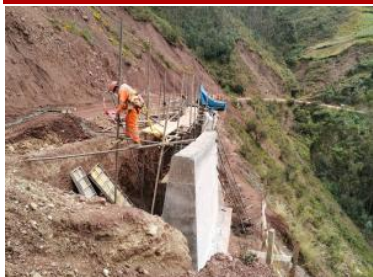
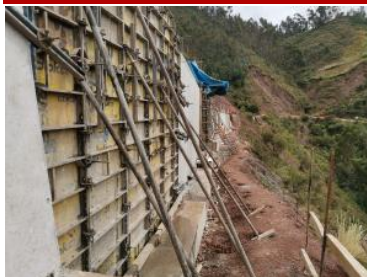
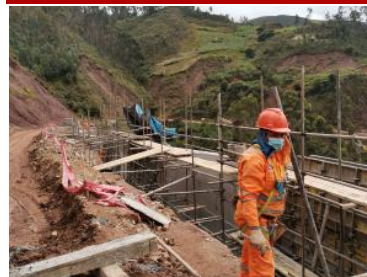
Progresiva: km 36+948 al km 37+010

Personal aproximado verificado en campo: 1 Capataz, 8 Operario, 6 Oficial y 2 Ayudantes.

Equipos aproximados verificados en campo: 1 Vibradora de Concreto.

Actividades verificadas por personal profesional, técnico y auxiliar del CR20 y del Consorcio HOB. Se sugirió el control adecuado de los procesos constructivos al Consorcio HOB, a fin de garantizar la calidad y durabilidad de la obra. Así como el cumplimiento de los protocolos de seguridad y salud en el trabajo para la actividad y la adecuada disposición de residuos a fin de su posterior transporte.

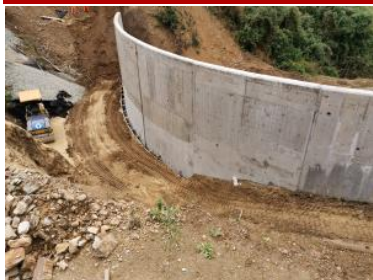
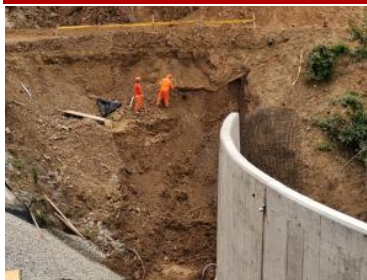
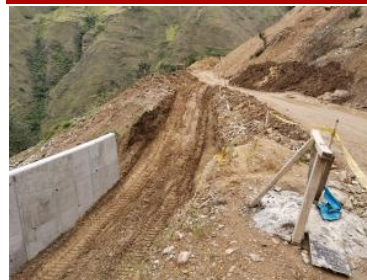
Progresiva: km 32+954 al km 32+977 – Muro de Contención

Se toma conocimiento que el material excedente producto de la limpieza de deslizamientos en el tramo, es transportado al DME ubicado en el km 14+300F por necesidad (no se cuenta con otro DME's disponibles en el sector) – pese a que no dicha área auxiliar no se encuentra autorizado para dichos fines.

Es preciso indicar que la estructura contractual es del km 32+960 al km 32+975 de 15m de longitud, sin embargo, la longitud del muro que se viene ejecutando es de 23m de longitud entre el km 32+954 al km 32+977.

Al respecto, la Supervisión de Obra manifiesta que se cuentan con los planos de replanteos y modificaciones aprobados. Del mismo modo indica que al ser solicitada la autorización de trabajo por parte del Contratista la Supervisión de Obra no podría negarla, sin embargo, realizaría la anotación que la construcción de la estructura sería bajo responsabilidad del contratista.

Actividades verificadas por personal profesional, técnico y auxiliar del CR20 y del Consorcio HOB. Se sugirió el control adecuado de los procesos constructivos al Consorcio HOB, a fin de garantizar la calidad y durabilidad de la obra. Así como el cumplimiento de los protocolos de seguridad y salud en el trabajo para la actividad y la adecuada disposición de residuos a fin de su posterior transporte.

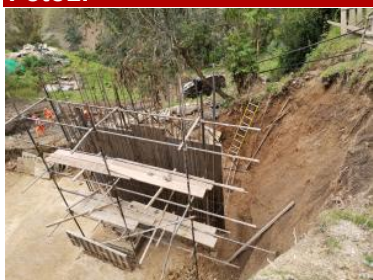
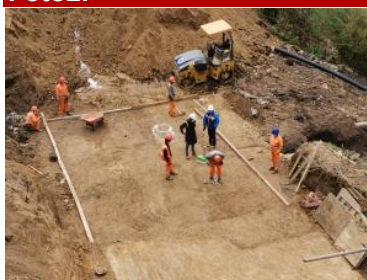
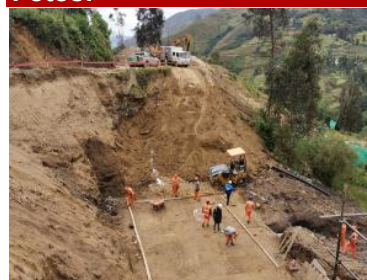
Progresiva: km 30+452 al km 30+486– Muro de Sostenimiento

Personal aproximado verificado en campo: 1 Capataz, 6 Operario, 3 Oficial y 2 Ayudantes.

Equipos aproximados verificados en campo: 1 Excavadora sobre oruga y 2 Volquetes con sus respectivos operadores, además de equipos menores como 1 Rodillo Bermero.

Actividades verificadas por personal profesional, técnico y auxiliar del CR20 y del Consorcio HOB. Se sugirió el control adecuado de los procesos constructivos al Consorcio HOB, a fin de garantizar la calidad y durabilidad de la obra. Así como el cumplimiento de los protocolos de seguridad y salud en el trabajo para la actividad y la adecuada disposición de residuos a fin de su posterior transporte.

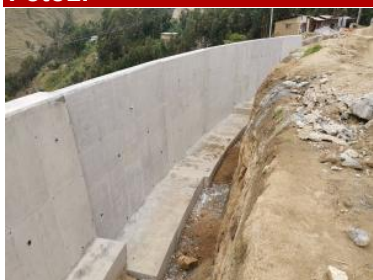
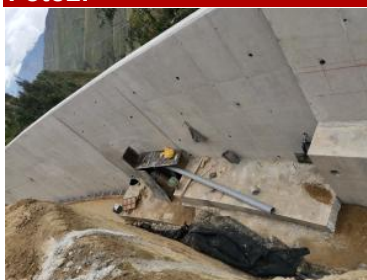
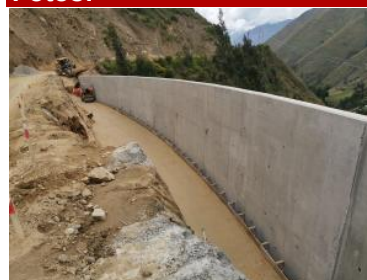
Progresiva: km 24+321 al km 24+411 – Muro de Contención

Personal aproximado verificado en campo: 1 Capataz, 2 Operario y 2 Oficial.

Equipos aproximados verificados en campo: 1 Cargador Frontal con operador, además de equipos menores como 1 Rodillo Bermero y 2 vibro pisón.

Actividades verificadas por personal profesional, técnico y auxiliar del CR20 y del Consorcio HOB. Se sugirió el control adecuado de los procesos constructivos al Consorcio HOB, a fin de garantizar la calidad y durabilidad de la obra. Así como el cumplimiento de los protocolos de seguridad y salud en el trabajo para la actividad y la adecuada disposición de residuos a fin de su posterior transporte.

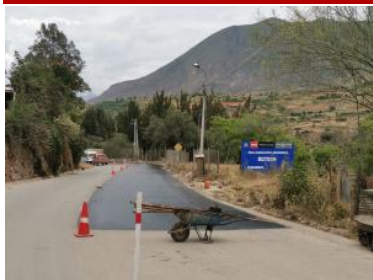
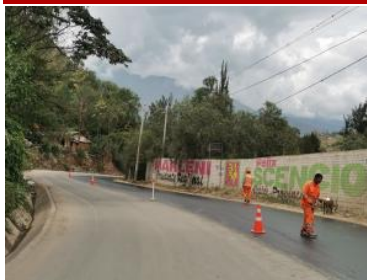
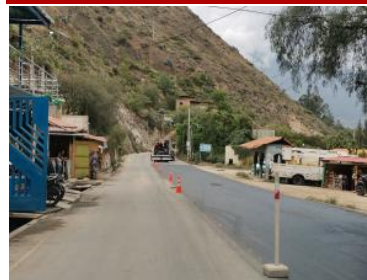
Progresiva: km 4+300 al km.4+900 CI  
400.BPAVIMENTOS FLEXIBLES  
416.Almprimación Asfáltica

Personal aproximado verificado en campo: 1 Capataz, 5 Operario, 1 Oficial, 2 Ayudante y 2 Vigía. Además de personal de control de calidad conformado por 1 técnico y 1 auxiliar.

Equipos aproximados verificados en campo: 1 Camión Imprimador, 1 Rodillo Tándem, 1 Rodillo Neumático y 1 Esparcidora con sus respectivos operadores.

Actividades verificadas por personal profesional, técnico y auxiliar del CR20 y del Consorcio HOB. Se sugirió el control adecuado de los procesos constructivos al Consorcio HOB, a fin de garantizar la calidad y durabilidad de la obra. Así como el cumplimiento de los protocolos de seguridad y salud en el trabajo para la actividad y la adecuada disposición de residuos a fin de su posterior transporte.

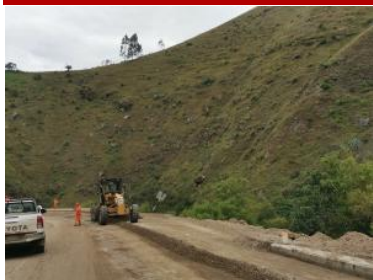
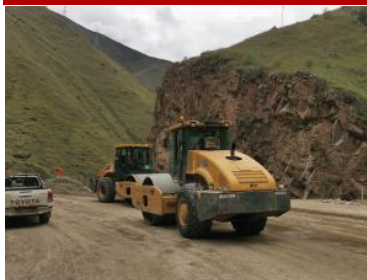
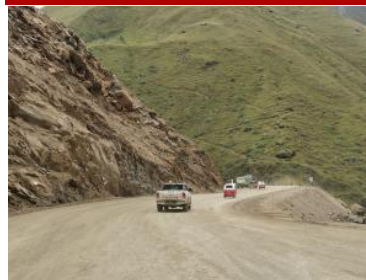
Progresiva: km 15+690 al km 16+000 aproximadamente

Personal aproximado verificado en campo: 2 Capataz, 6 personal de piso y 3 vigías, además de personal de topografía y control de calidad conformado por 1 Técnico, 1 topógrafo y 4 ayudantes.

Equipos aproximados verificados en campo: 2 Motoniveladora, 2 Rodillo, 1 Camión Cisterna de Agua, 1 Retroexcavadora y 2 Volquetes con sus respectivos operadores.

Actividades verificadas por personal profesional, técnico y auxiliar del CR20. Se sugirió el control adecuado de los procesos constructivos, a fin de garantizar la calidad y durabilidad de la obra. Así como el cumplimiento de los protocolos de seguridad y salud en el trabajo para la actividad y la adecuada disposición de residuos a fin de su posterior transporte.
