BITACORA ELECTRÓNICA DE OBRA

Confirma Bitacora:	Nro Informe:	Fecha Informe:	Nombre De La Obra:	Personal Encargado:
Si	0078	19 - 04 - 2022	Carretera Oyon - Ambo, Tramo I: Oyon - Desvío Cerro de Pasco	BORIS WALTER AYLLÓN CARCELÉN

VISITA DE MONITOREO AL TRAMO 1 DESDE POBLADO DE OYON HASTA EL KM. 181+000 (DESVIO CERRO DE PASCO) y RAMAL

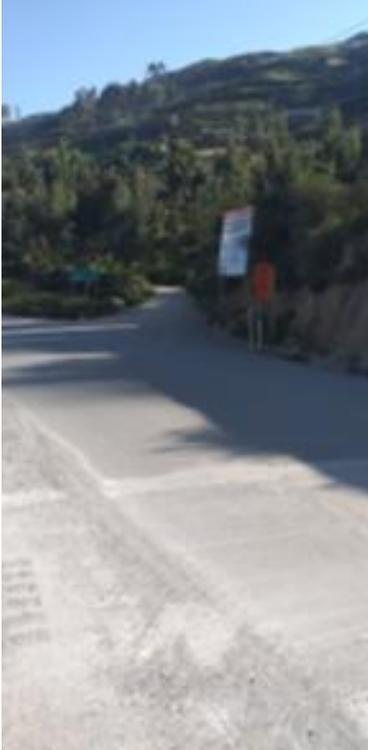
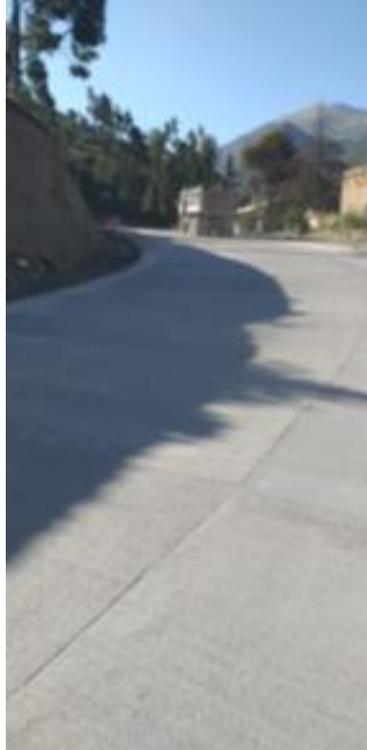
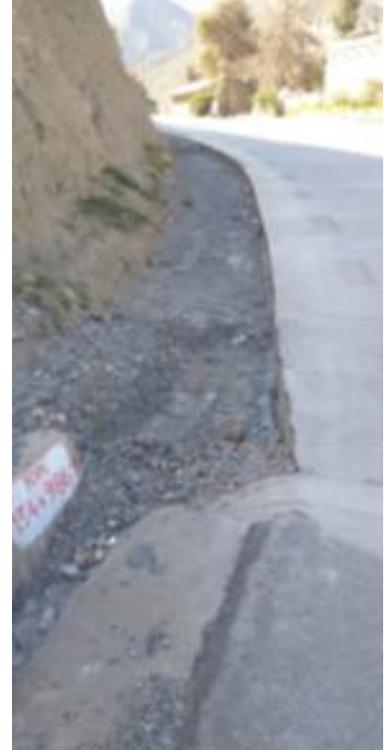
PROGRESIVA KM. 134+986

En la progresiva Km. 134+986 se realiza la visita de seguimiento y monitoreo en el inicio del tramo I, de la via principal, no se realiza actividades en esta zona, el clima en la zona es soleado

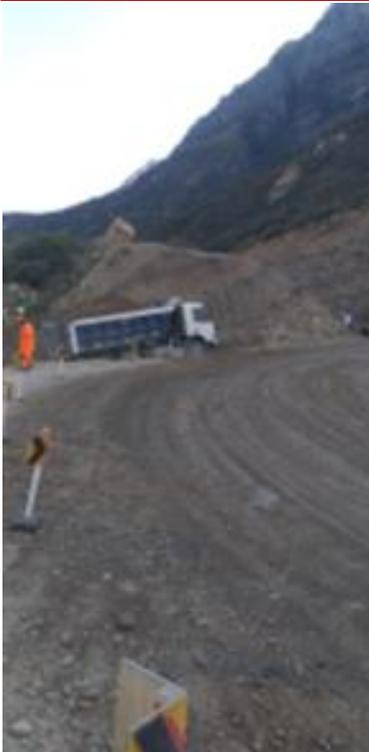
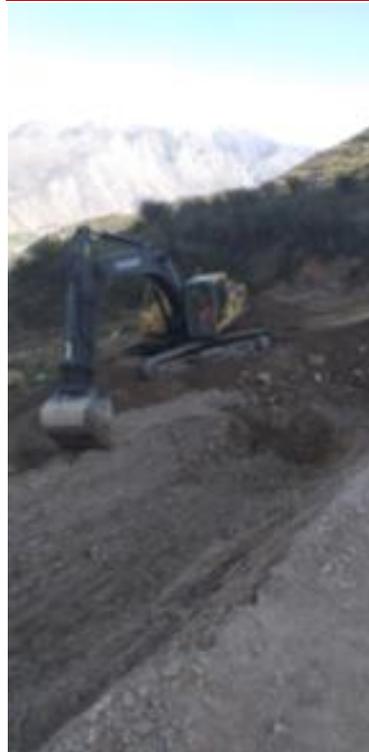
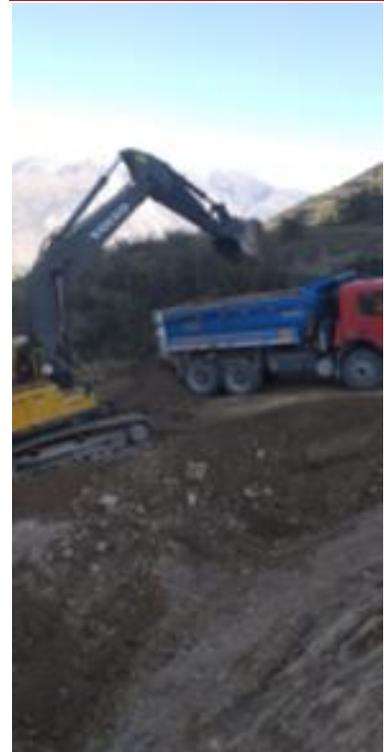
PROGRESIVA KM. 139+570

En la progresiva Km.139+570 se realiza la descarga del material de terraplén construido, el cual en este lugar se han producido deslizamientos de este relleno realizado, se le solicito a la contratista realizar el retiro del relleno de material de la Cantera Bellaluz, donde con una excavadora de oruga se carga el material de cantera hacia el km. 155 donde se realiza la conformación de terraplenes. El material contaminado se carga y se transporta hacia el DME 4. Se utiliza 1 Excavadora de oruga para la carga del material y 12 volquetes, para el transporte del material. trabajan: 1 capataz, 1 operador, 12 chóferes, 2 viggas

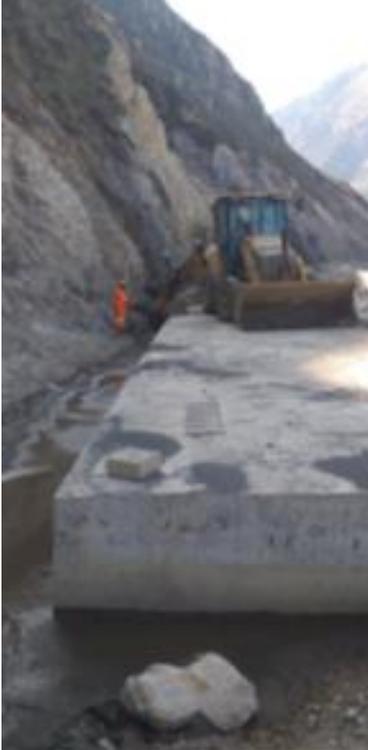
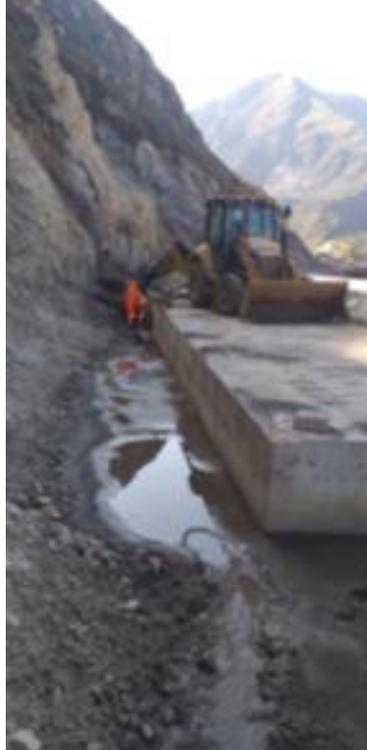
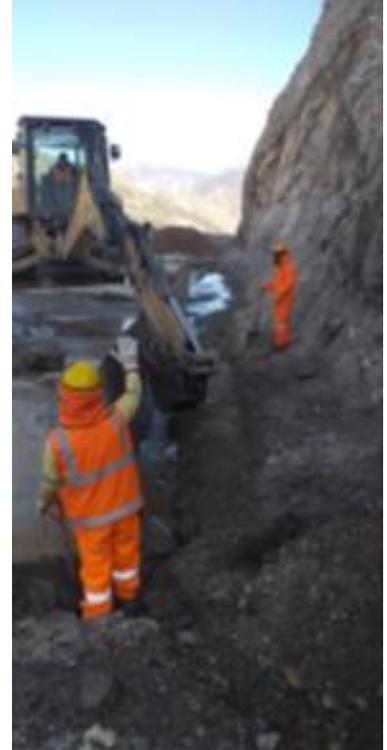
PROGRESIVA KM.140+250

En la progresiva km. 140+250 se realiza la limpieza de la losa voladiza en su parte posterior, Se utiliza una retroexcavadora y herramientas menores, trabajan: 1 capataz, 2 obreros, 2 vigías,

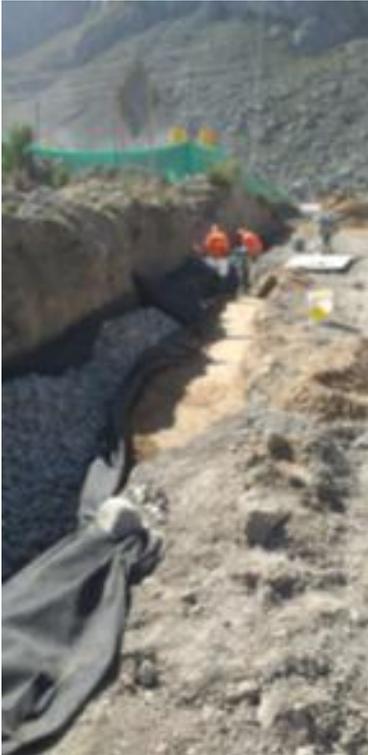
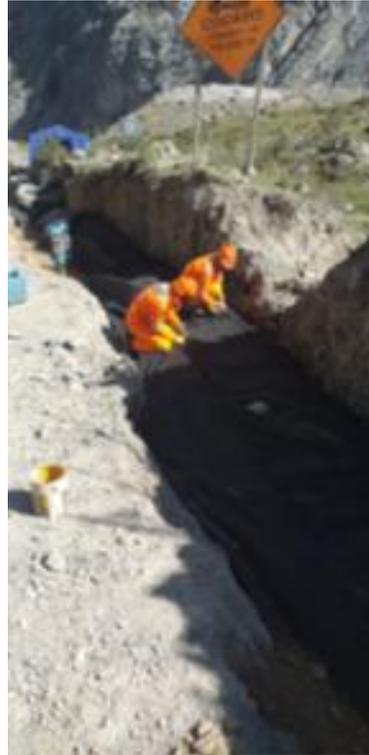
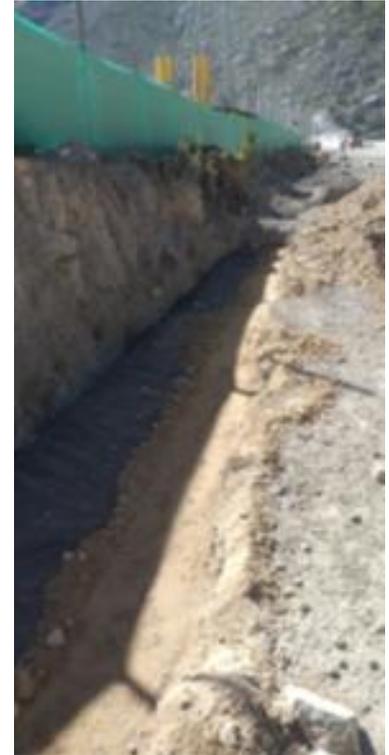
En las progresivas Km. 152+990 al Km. 153+020 se realiza la construcción de sub dren donde se ha realizado la excavación, colocación de cama de arena, colocación de geotextil . no tejido clase 2, colocación de tubería rígida perforada de 6" y actualmente se coloca el material filtrante. Se utiliza una retroexcavadora y herramientas menores, trabajo: 1 capataz, 1 operador , 4 obreros, 2 vigías.

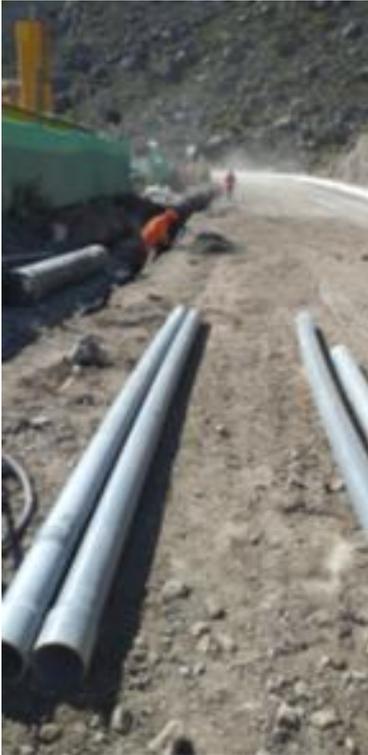
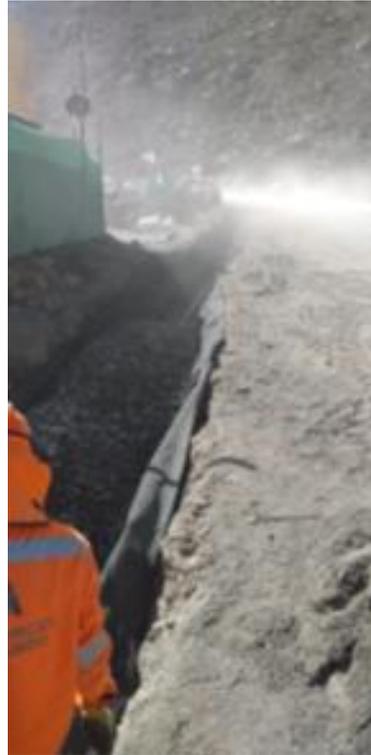
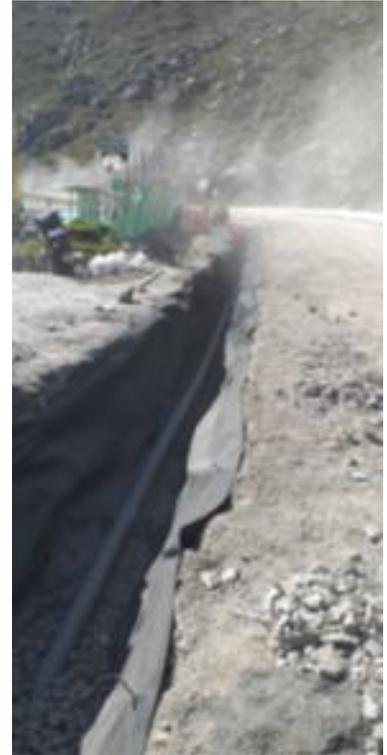
En las progresivas Km. 153+060 al Km. 153+150 se realiza la construcción de sub dren donde se ha realizado la excavación, colocación de cama de arena, colocación de geotextil . no tejido clase 2, colocación de tubería rígida perforada de 6" y actualmente se coloca el material filtrante. Se utilizo una excavadora de ruedas neumáticas y herramientas menores, trabajan: 1 capataz, 1 operador , 4 obreros, 2 vigías.

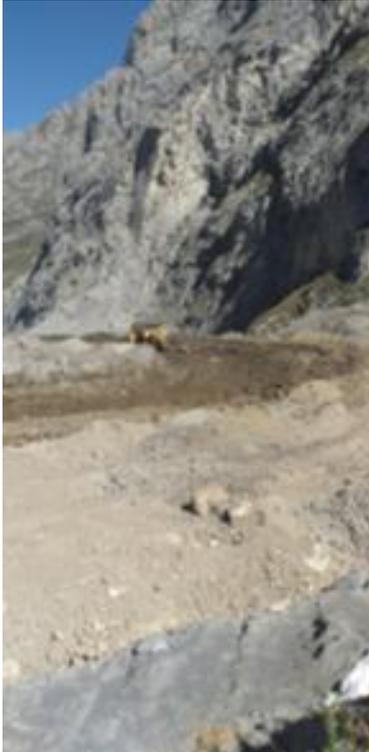
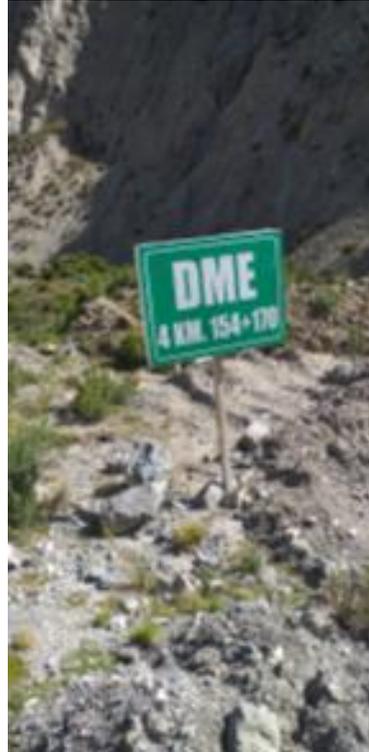
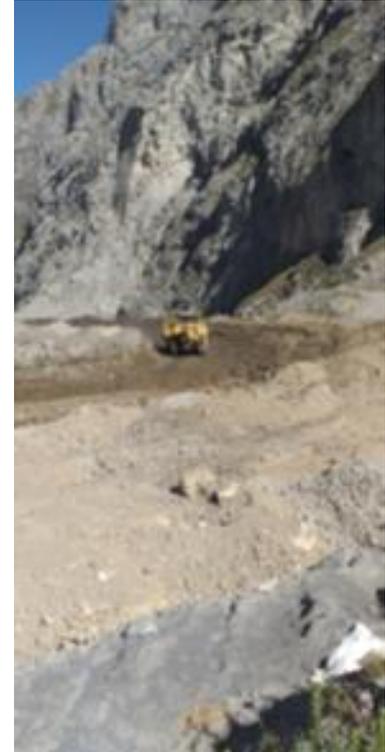
En la progresiva Km. 154+170 se realiza el acondicionamiento de desechos y material excedente en el DME 4 del tramo I, donde se utiliza un tractor D8 de oruga, 2 volquetes, trabajan: 1 capataz, 1 operador, 2 choferes, 1 vigia.

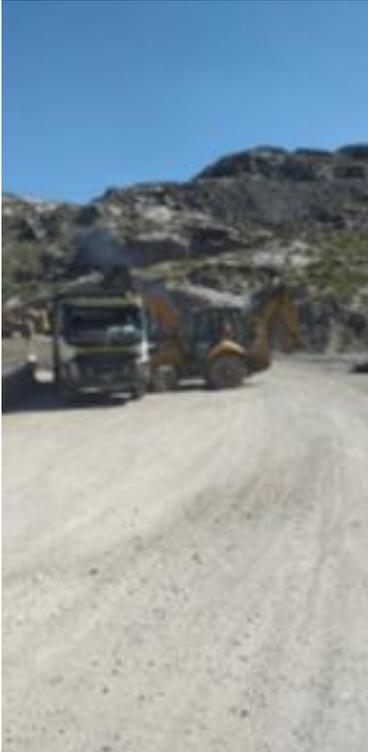
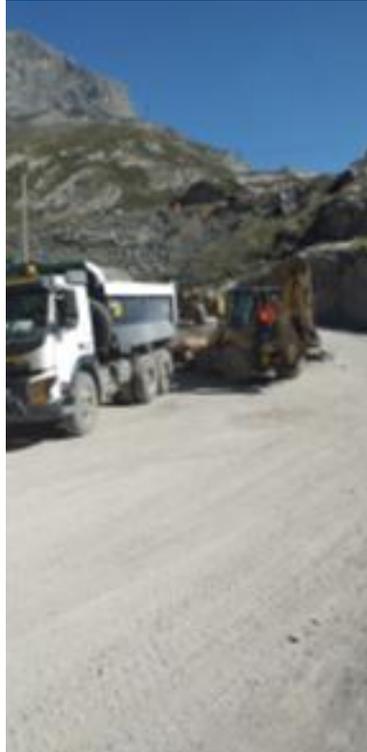
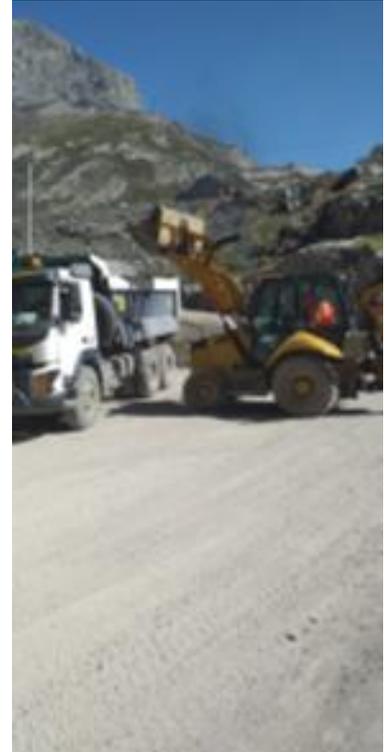
PROGRESIVA KM. 156+020

En la progresiva Km. 156+020 Se realiza la carga y el transporte de eliminación de material hacia el DME 4. Se utiliza 1 retroexcavadora para la carga del material y 2 volquetes, para el transporte del material. trabajan: 1 capataz, 1 operador, 2 choferes, 2 vigias

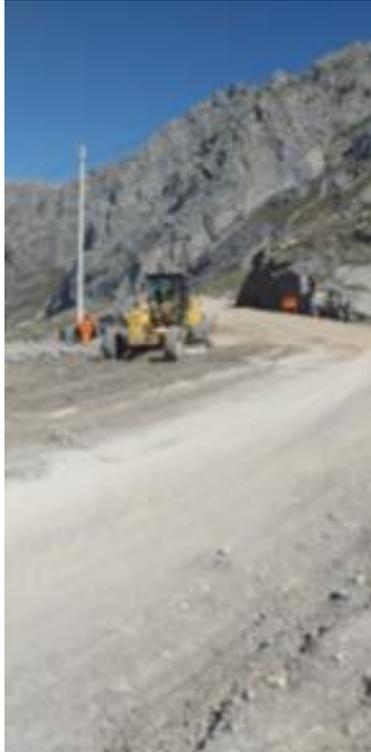
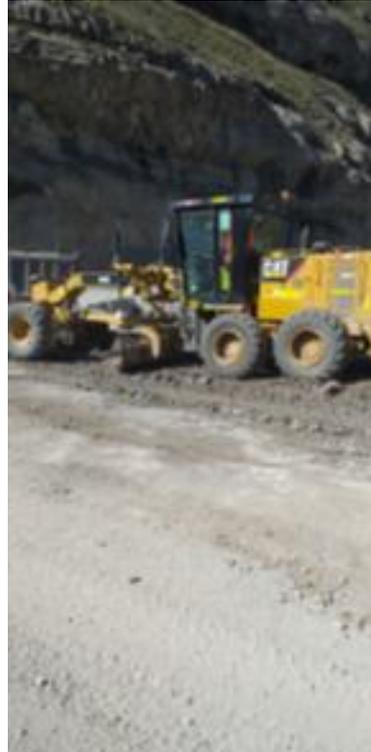
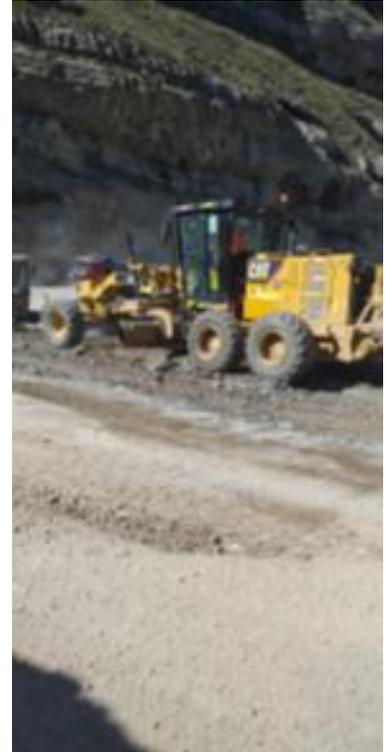
En la progresiva Km. 155}+020 al km. 155+050 se realiza el perfilado y compactado de corte en la plataforma, se utiliza una motoniveladora y una retroexcavadora para la carga del material cortado trabajan: 1 capataz, 2 operadores, 2 vigías.

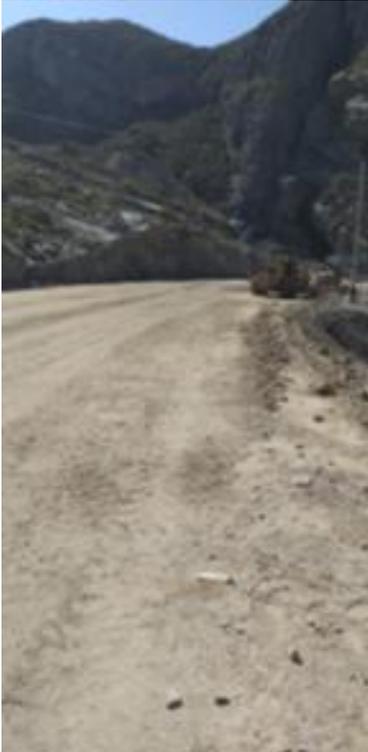
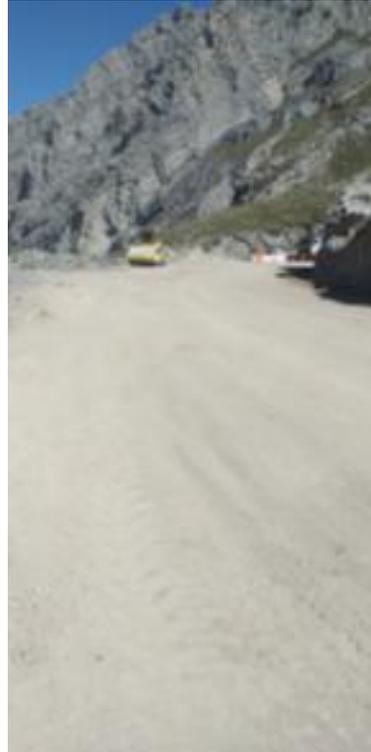
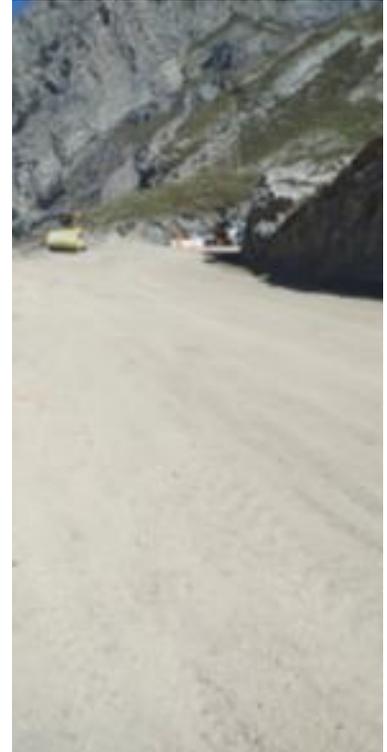
En la progresiva Km. 155+050 AL km. 155+150 del tramo I, se verifica la realización de conformación de terraplenes Se utilizo 1 motoniveladora y 1 compactadora de rodillo, 1 Camión cisterna. trabajaron: 1 capataz, 2 operadores, 1 chofer, 3 obreros, 2 vigías.

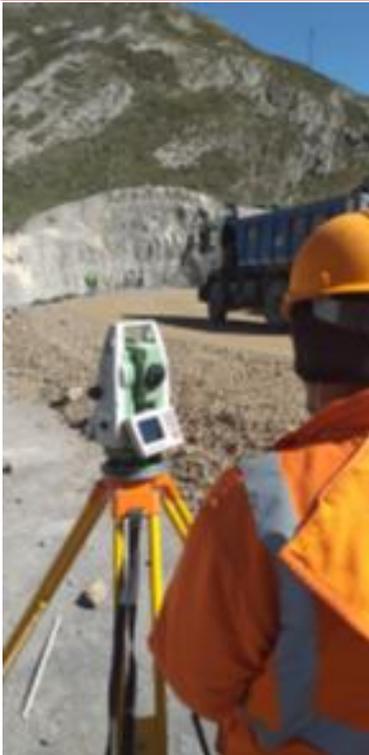
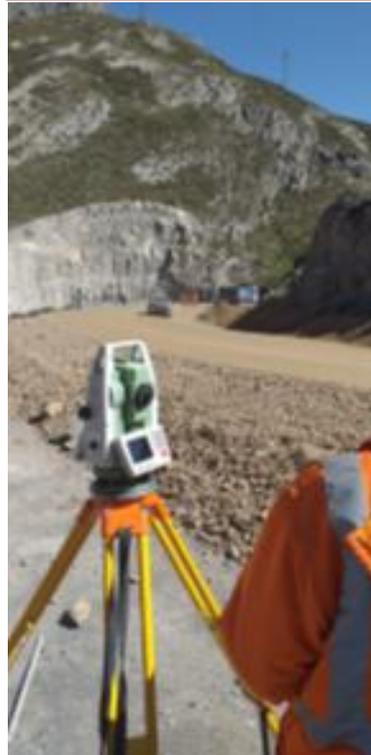
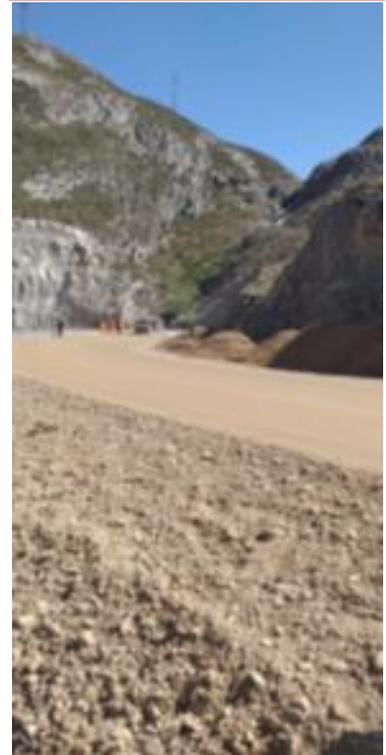
En la progresiva Km. 155+380 AL km. 155+510 del tramo I, se verifica la realización de control topográfico en la conformación de terraplenes Se utiliza para la construcción del terraplén: 1 motoniveladora y 1 compactadora de rodillo, 1 Camión cisterna. trabajaron: 1 capataz, 2 operadores, 1 chofer, 3 obreros, 2 vigías. para el levantamiento topográfico se utiliza un estación total, 2 prismas, trabajan: 1 topógrafo de Contratista y Supervisión 1 nivelador de la Supervisión y 3 auxiliares de topógrafo de la contratista.

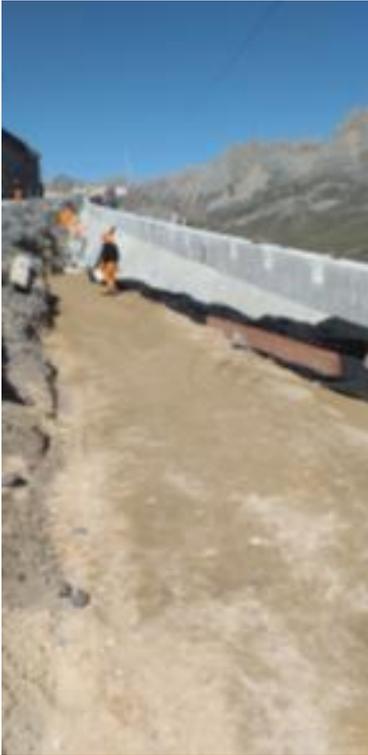
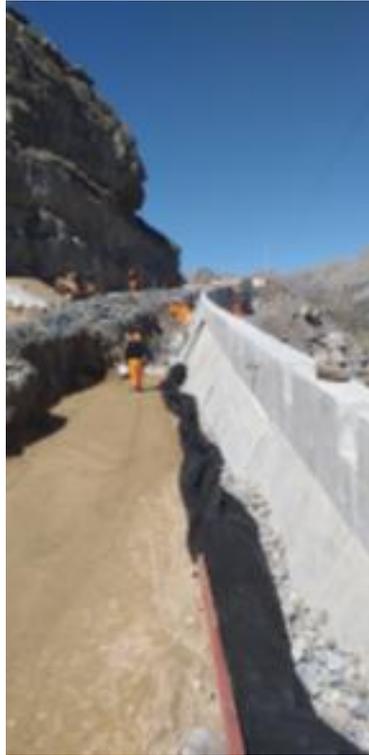
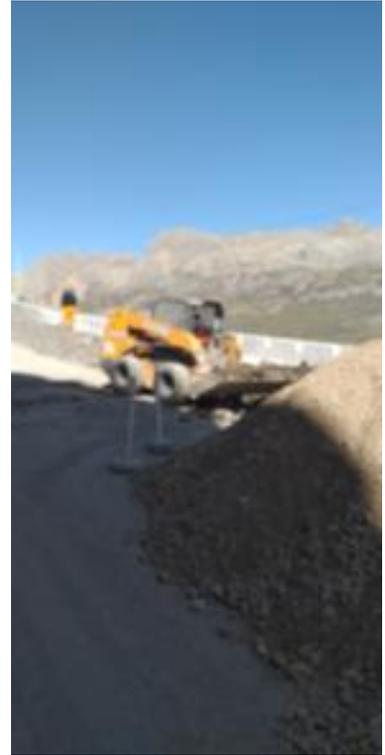
En las progresivas Km. 164+626 al Km. 164+680 se realizo la colocación de material filtrante, en donde se coloco geotextil y se rellenó utilizando una mini aplanadora de doble rodillo, la colocación del material filtrante se realizo utilizando un mini cargador , trabajan: 1 capataz, 2 operadores, 3 obreros.

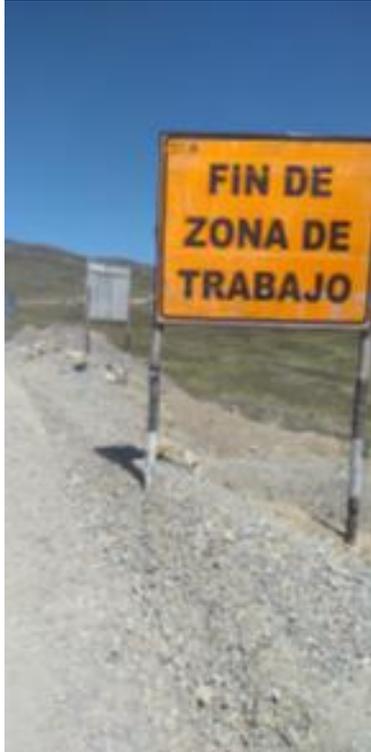
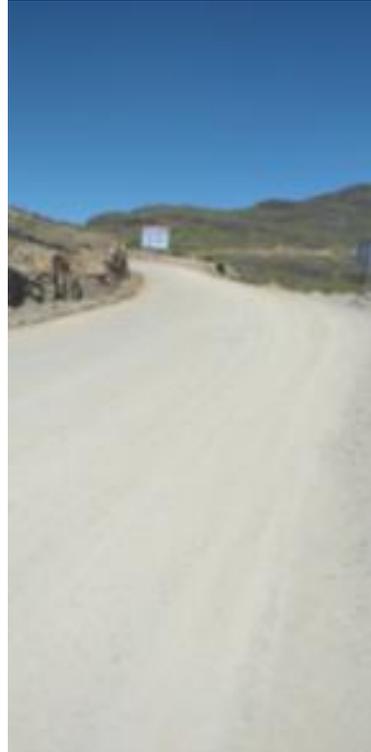
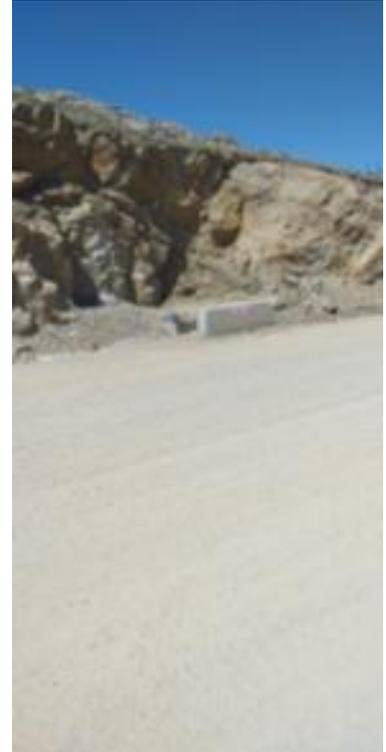
PROGRESIVA KM. 181+000

En la progresiva Km. 181+000 se realiza visita de seguimiento y monitoreo al final del tramo I: Desvío Cerro de Pasco. donde se verifica el buen tiempo, es muy soleado, se observa la plataforma de la vía completamente seca, ya se observa la generación de polvo cuando transitan los vehículos en el sector

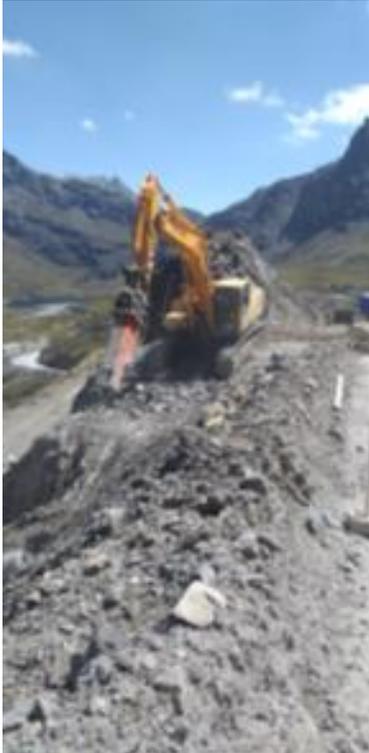
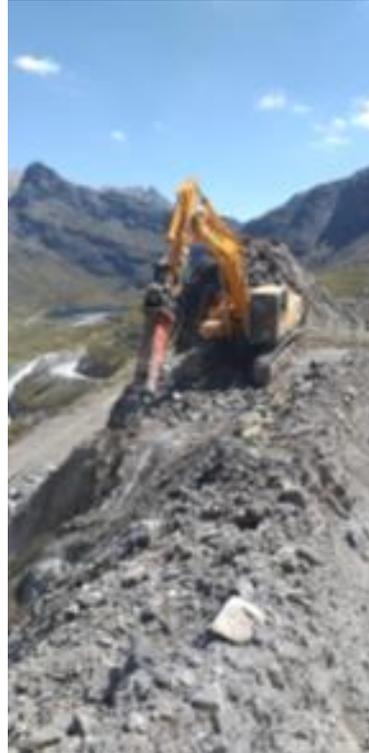
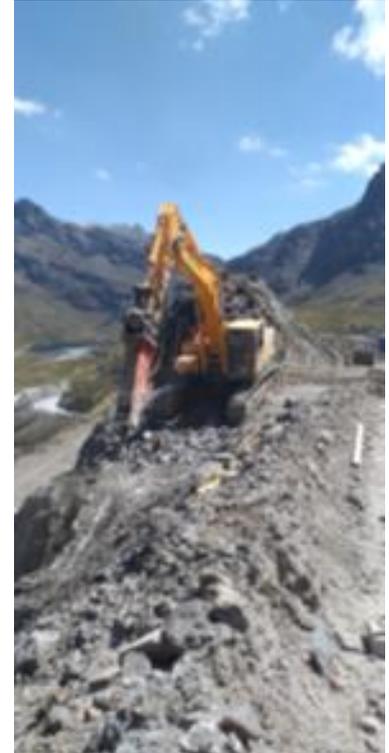
PROGRESIVA KM. 164+830

En la progresiva km. 164+830 en el margen derecho de la via se realiza la excavación de corte roca , para la construcción de muros. Se utiliza una excavadora de oruga con accesorio de demolición, trabajan: 1 capataz, 1 operador, 2 vigias.

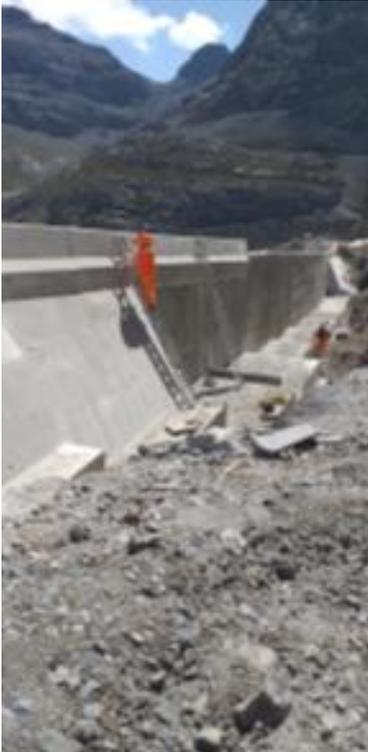
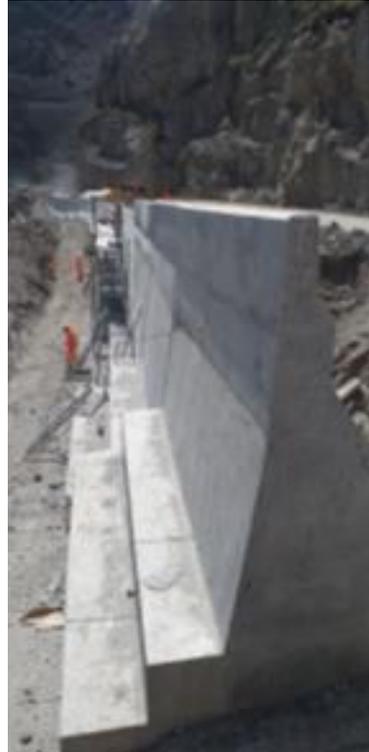
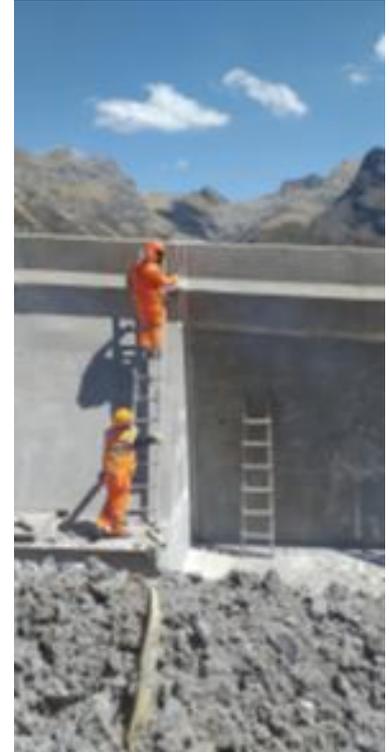
En las progresivas Km. 164+680 al Km. 164+760 se realiza el solaqueo de los muros y la colocación de juntas y limpieza del sector. Donde se utiliza equipos menores, trabajan: 1 capataz, 6 obreros

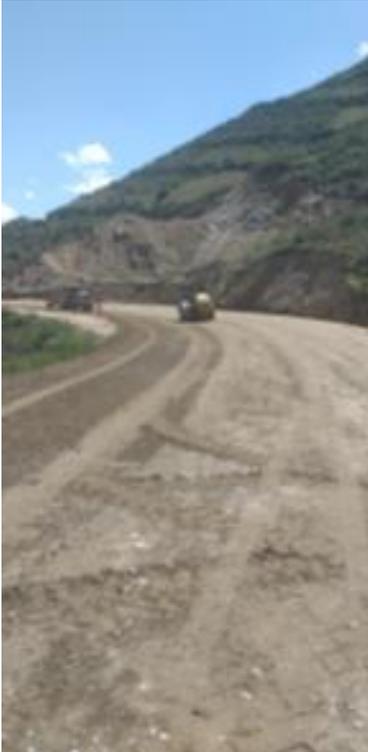
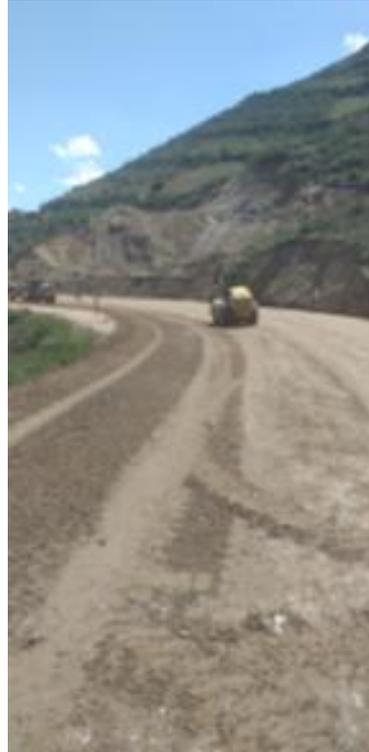
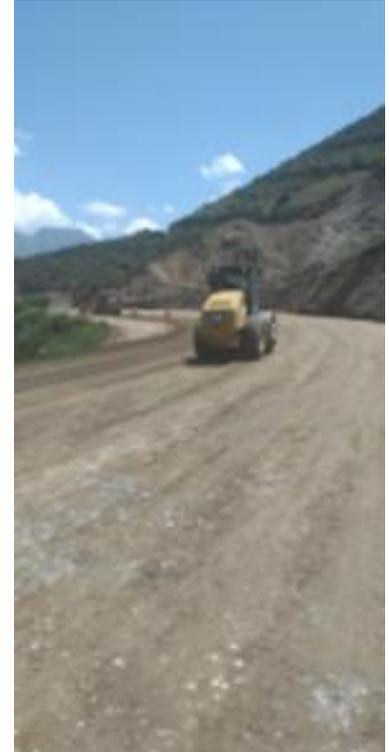
En la progresiva Km. 138+630 AL km. 138+830 del Ramal del tramo I, se continua con la conformación de terraplenes Se utiliza 1 motoniveladora y 1 compactadora de rodillo, 1 Camión cisterna. trabajan: 1 capataz, 2 operadores, 1 chofer, 3 obreros, 2 vigias, 1 ing. de producción

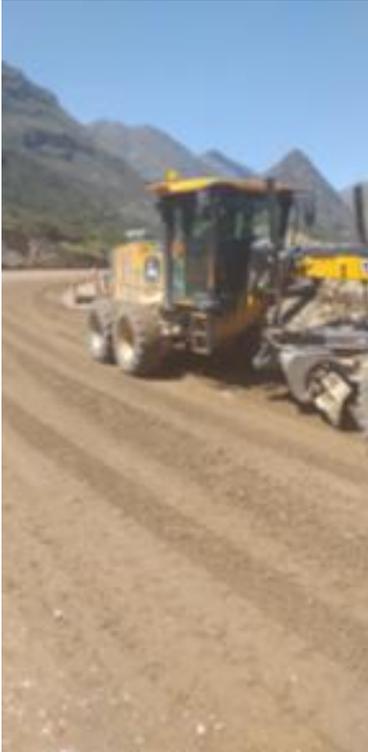
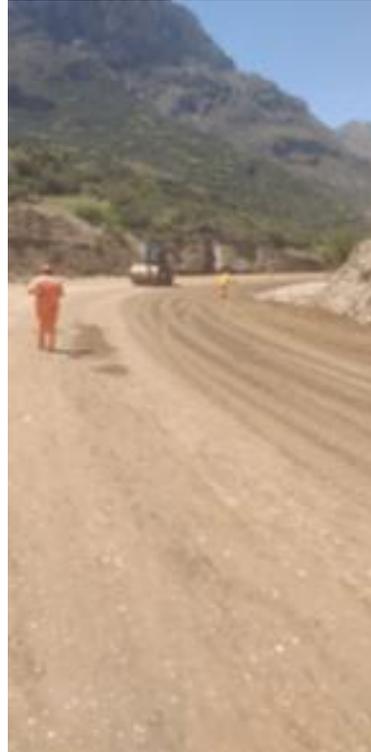
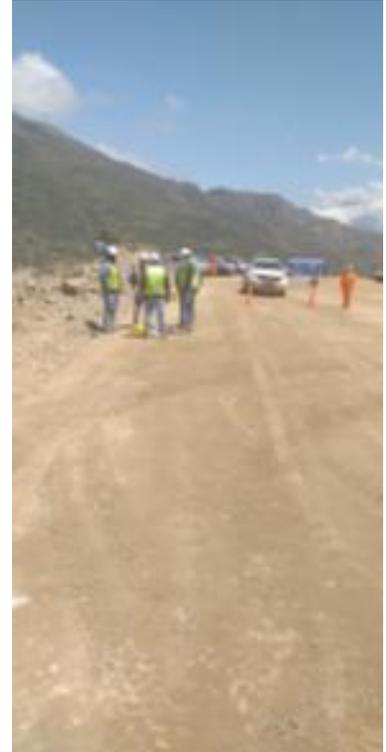
En la progresiva Km. 138+500 AL km. 138+630 del Ramal del tramo I, se realiza la conformación de terraplenes Se utiliza 1 motoniveladora y 1 compactadora de rodillo, 1 Camión cisterna. trabajan: 1 capataz, 2 operadores, 1 chofer, 3 obreros, 2 vigias, 1 ing. de producción
