BITACORA ELECTRÓNICA DE OBRA

Confirma Bitacora:	Nro Informe:	Fecha Informe:	Nombre De La Obra:	Personal Encargado:
Si	073-2022 - MTC /20.9 -lgn	11 - 04 - 2022	HUANUCO - HUALLANCA (T1)	LUZMILA GUERRA MOTTA

OBRA: CONSERVACIÓN POR NIVELES DE SERVICIO, OPERACIÓN DEL CORREDOR VIAL HUÁNUCO – LA UNIÓN – HUALLANCA DV. ANTAMINA/ EMP. PE-3N (TINGO CHICO) – NUEVAS FLORES – LLATA – ANTAMINA – TRAMO I
 CONTRATISTA: CHINA RAILWAY 20 BUREAU GROUP CORPORATION
 SUPERVISOR: CONSORCIO SUPERVISOR LOUIS BERGER - HOB

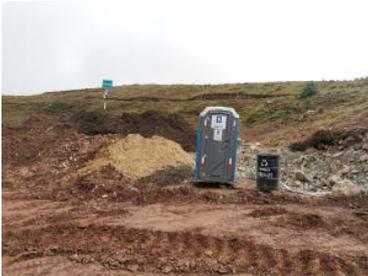
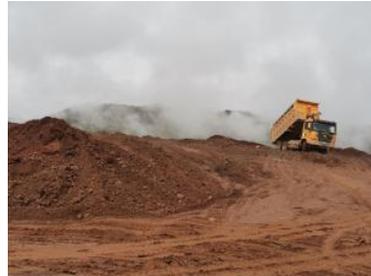
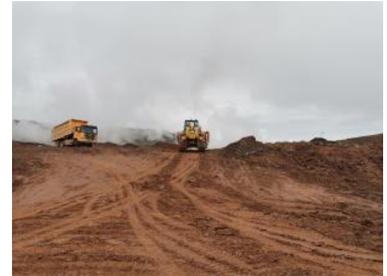
Progresiva: km 52+730C - DME

Leve

Se aprecia Top Soil cubierto.

Se aprecia rajaduras y grietas en el perímetro del DME.

Actividades verificadas por personal profesional, técnico y auxiliar del CR20 y del Consorcio HOB. Se sugirió el control adecuado de los procesos constructivos al Consorcio HOB, a fin de garantizar la calidad y durabilidad de la obra. Así como el cumplimiento de los protocolos de seguridad y salud en el trabajo para la actividad y la adecuada disposición de residuos a fin de su posterior transporte.

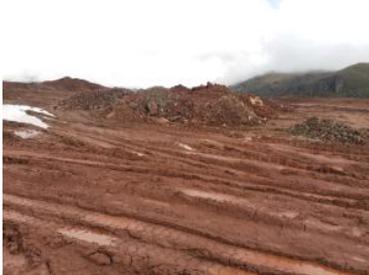
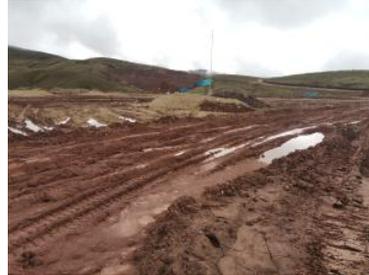
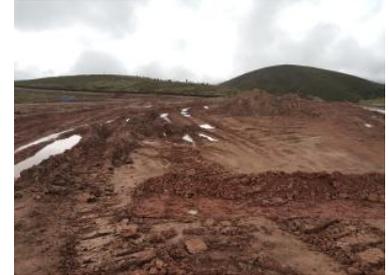
Progresiva: km 52+730B
900PROTECCIÓN AMBIENTAL
910PROGRAMA DE ABANDONO DE OBRA

Personal aproximado verificado en campo: Ninguno.
Equipos aproximados verificados en campo: Ninguno
Se aprecia que las instalaciones que se encontraban en la plataforma fueron retiradas, tomándose conocimiento que se procedería con el cierre del área auxiliar de acuerdo a los compromisos asumidos por el CR20 ante la Autoridad Supervisora de la DGAAM.
