BITACORA ELECTRÓNICA DE OBRA

Confirma Bitacora:	Nro Informe:	Fecha Informe:	Nombre De La Obra:	Personal Encargado:
Si	0079	20 - 04 - 2022	Carretera Oyon - Ambo, Tramo I: Oyon - Desvío Cerro de Pasco	BORIS WALTER AYLLÓN CARCELÉN

NUMERO DE INFORME No. 0079
 CONTRATO DE OBRA: No. 073-2018-MTC/ 20 de fecha 17/07/2018
 EMPRESA CONTRATISTA: CONSORCIO VIAL AMBO (CONSTRUCTORA SANTA FE LTDA SUCURSAL DEL PERU, GRINOR S.A. SUCURSAL DEL PERU Y J E CONSTRUCCIONES GENERALES S.A)
 OBRA: MEJORAMIENTO DE LA CARRETERA OYON - AMBO TRAMO I: OYON - DESVIO CERRO DE PASCO- VIA PRINCIPAL KM. 134+977.92 AL KM. 181+000 Y RAMAL KM. 136+780 A KM. 139+698.19
 TRAMO 1 Vía principal : Progresiva km. 134+977.92 al Km. 181+000 ; Ramal: Progresiva Km.136+780 a Km. 139+698.19
 FINALIZACION DE LA SUSPENSIÓN DE OBRA EN CAMPO A PARTIR DEL DIA 22-03-2022 , LA CONTRATISTA HABIA SOLICITADO LA SUSPENSIÓN DE OBRA MEDIANTE ADENDA No. 8 Y NO HA SIDO ACEPTADO POR PROVIAS NACIONAL., EL CUAL SE LE DA RESPUESTA AL CONTRATISTA MEDIANTE OFICIO No. 620 -2022-MTC/20.9 DE FECHA 23-03-2022. (DONDE SE LE SOLICITA EL REINICIO DE ACTIVIDADES EN LA OBRA) EL PARO DE TRANSPORTE A AFECTADO EL TOTAL REINICIO DE ACTIVIDADES EN LA OBRA, VISITA

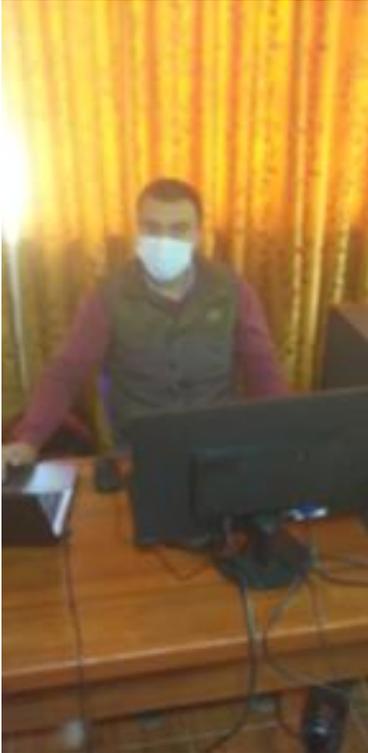
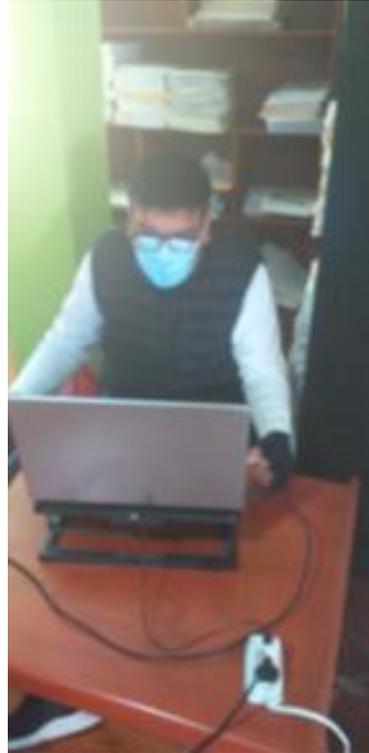
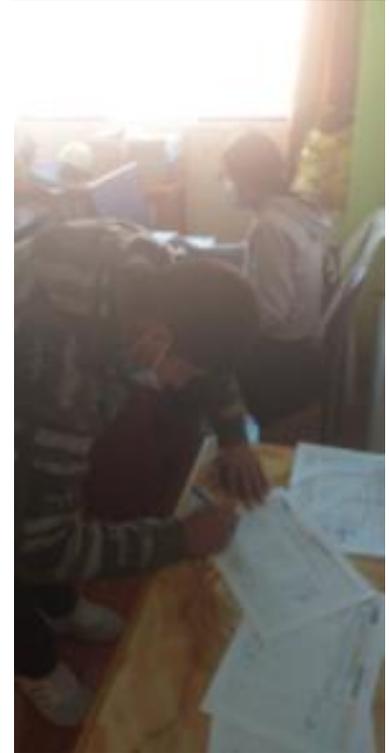
POBLADO DE OYON

En el Poblado de Oyón se ubica las oficinas de la Supervisión, se realiza visita de verificación de recursos donde se verifica la presencia del Ing. Yobel Perez Fernandez, El ing, jefe de Supervisión se encuentra en reunión en Lima.

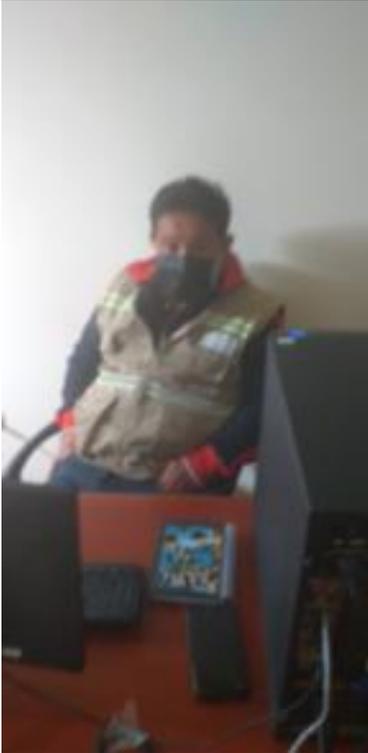
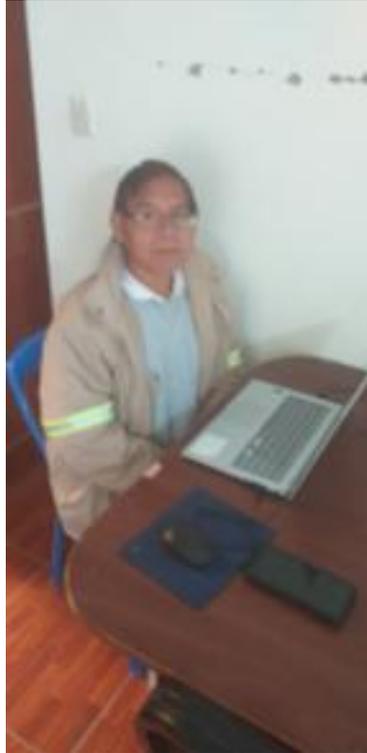
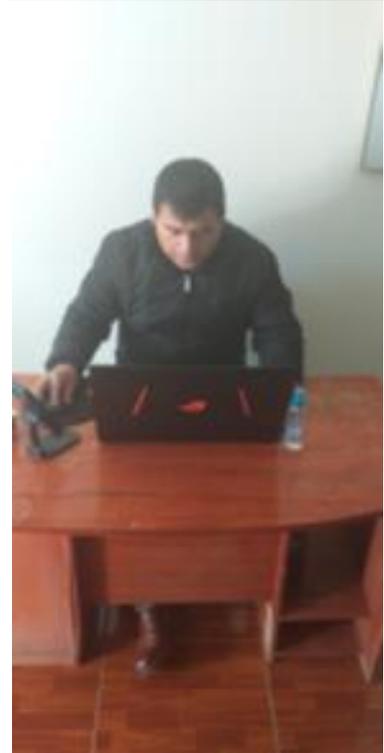
POBLADO DE OYON

En el Poblado de Oyón se ubica las oficinas de la Supervisión, se realiza visita de verificación de recursos donde se verifica la presencia del Ing. Ambiental, El ing. Técnico en liberación de predios y el Jefe de Laboratorio de la Supervisión.

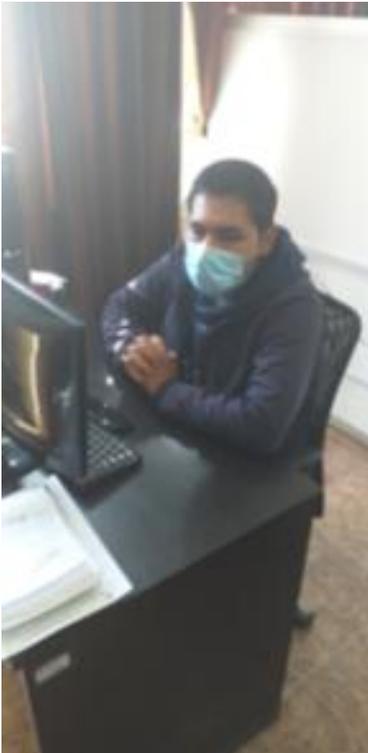
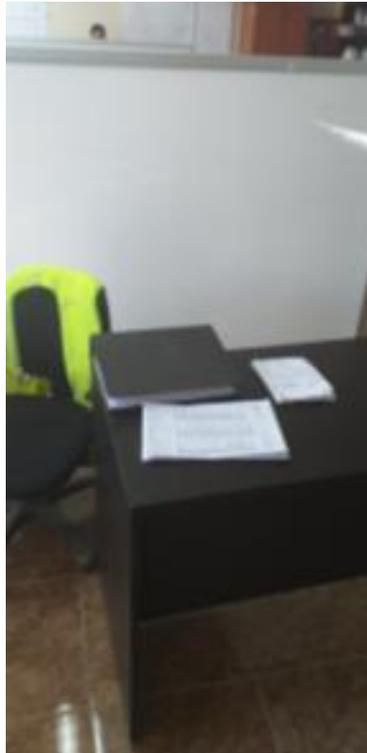
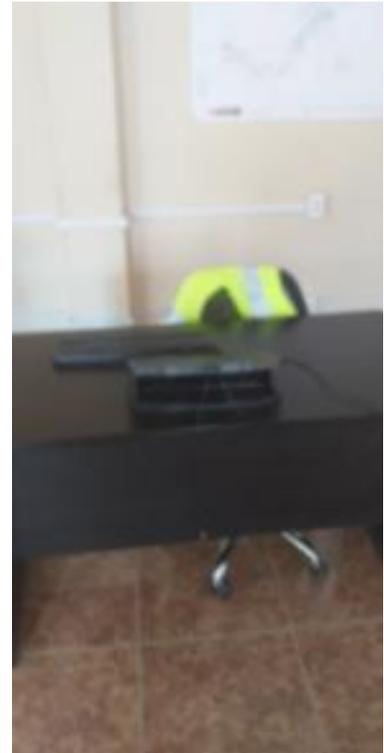
ENTRADA A POBLADO DE OYON: URPAY
VISITA DE SEGUIMIENTO Y MONITOREO A LAS OFICINAS DE LA CONTRATISTA:
VERIFICACIÓN DE RECURSOS

En la entrada al poblado de Oyón se realiza visita de seguimiento y monitoreo a las oficinas de la Contratista , donde se visita la oficina técnica de la contratista.

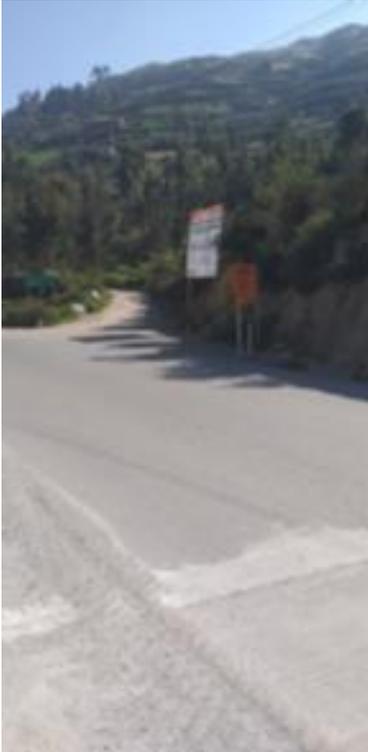
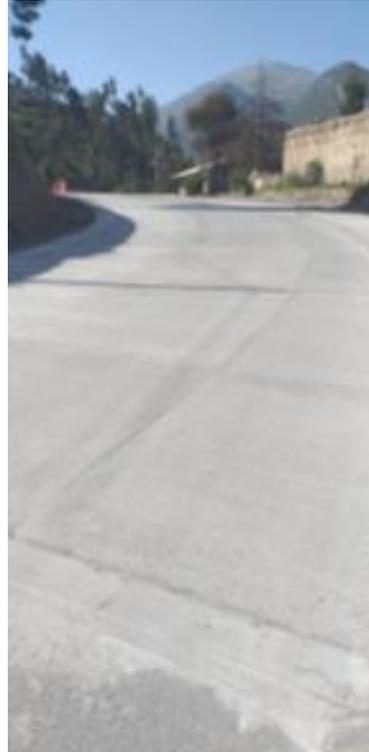
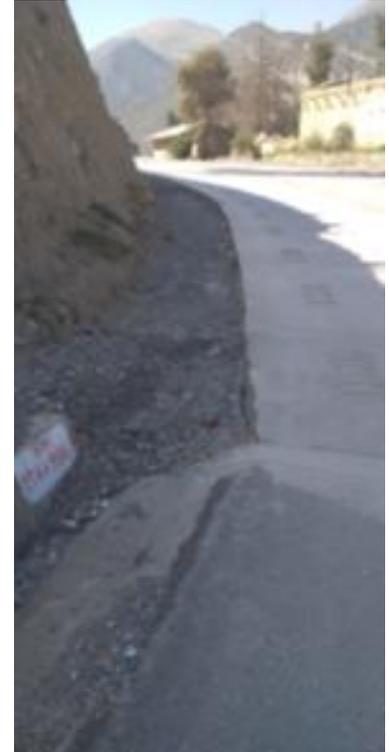
PROGRESIVA KM. 134+986

En la progresiva Km. 134+986 se realiza la visita de seguimiento y monitoreo en el inicio del tramo I, de la via principal, no se realiza actividades en esta zona, el clima en la zona continua completamente soleado en todo el tramo I.

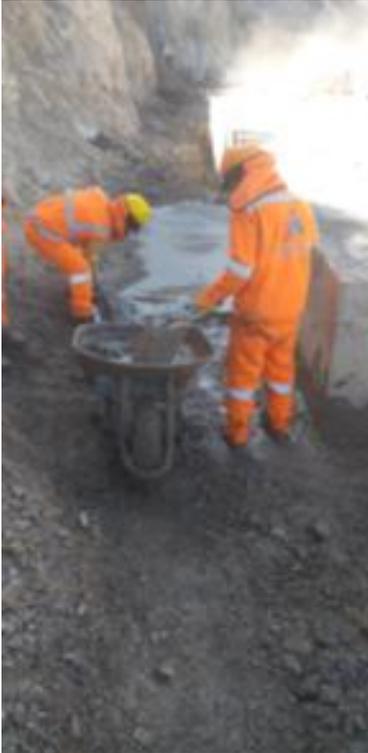
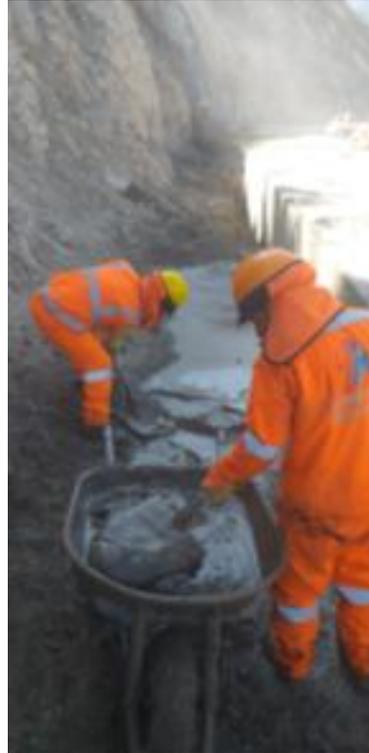
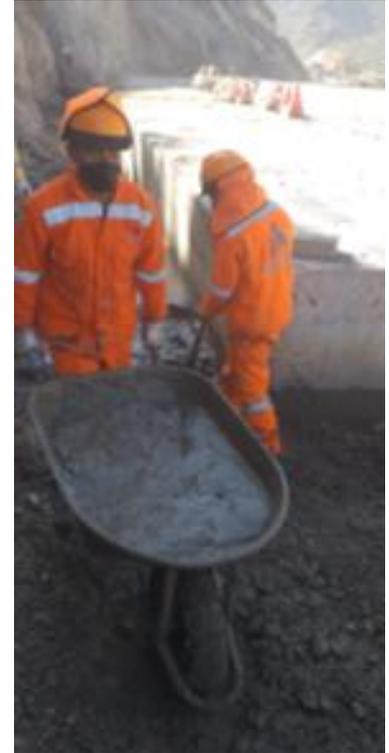
PROGRESIVA KM.140+250

En la progresiva km. 140+250 se realiza la limpieza de la losa voladiza en su parte posterior, Se utiliza herramientas menores, trabajan: 1 capataz, 3 obreros,

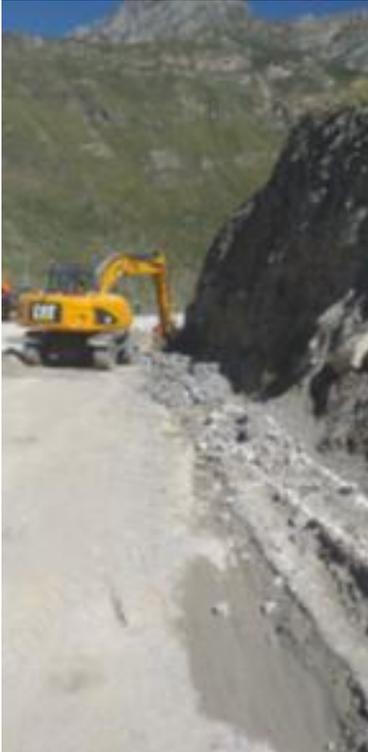
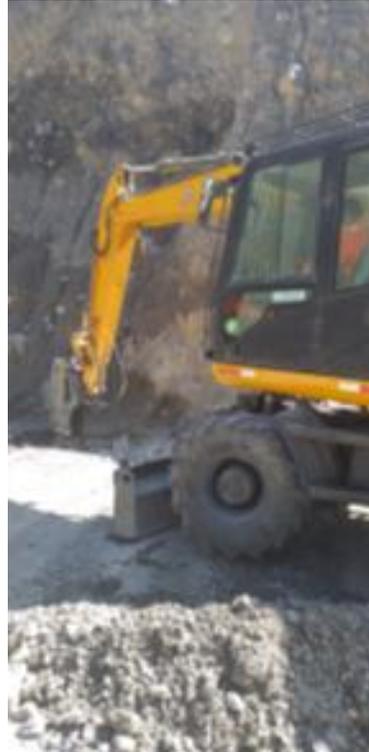
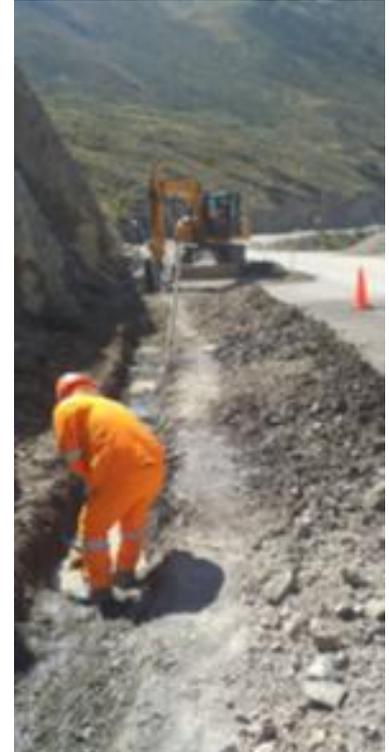
PROGRESIVAS KM. 148+120 AL KM. 148+160

En las progresivas Km. 148+120 al Km. 148+160 se realiza la construcción de sub dren donde se realiza la excavación utilizando excavadora. Se utiliza una excavadora de ruedas neumáticas y herramientas menores, trabajan: 1 capataz, 1 operador , 2 obreros, 2 vigías.

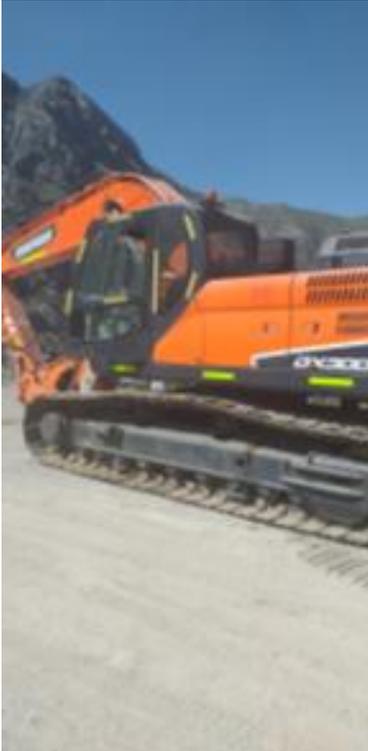
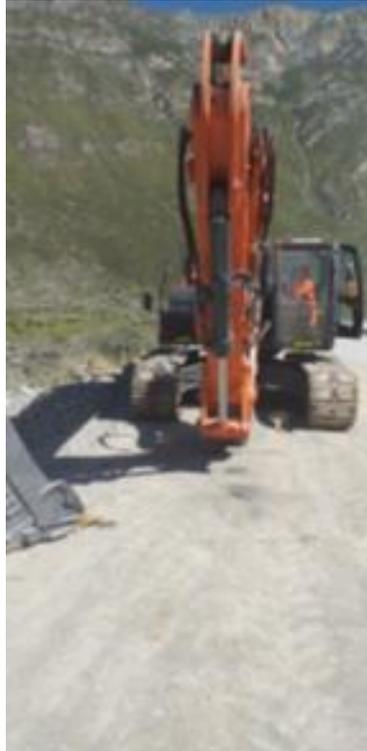
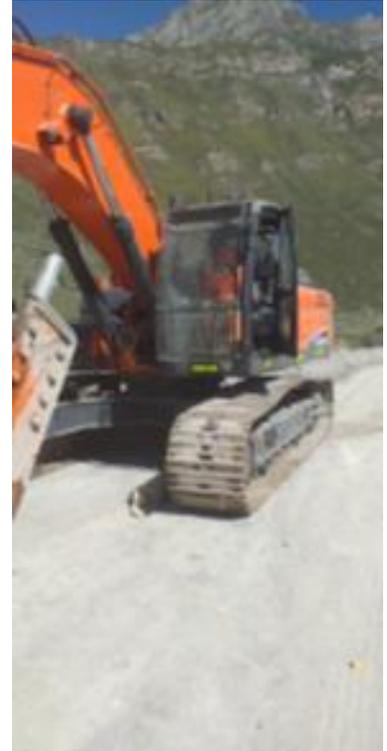
En la progresiva Km. 148+170 se verifica la llegada de una excavadora doosan de oruga con accesorio de demolición en el margen izquierdo de la vía.

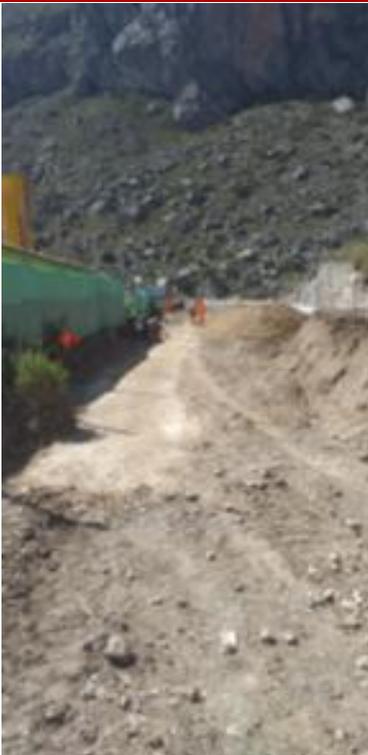
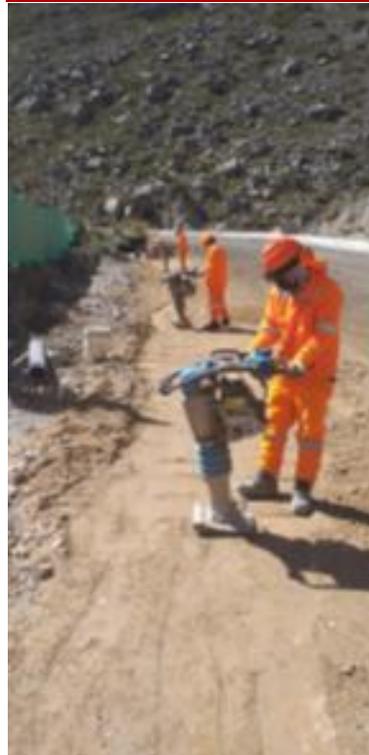
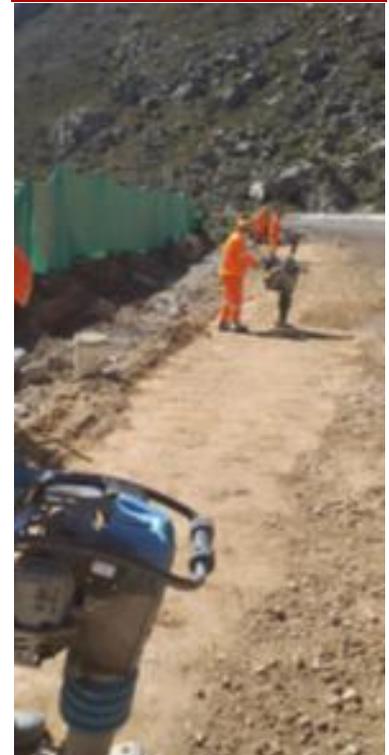
En las progresivas Km. 152+990 al Km. 153+020 se realiza la construcción de sub dren donde se ha realizado la excavación, colocación de cama de arena, colocación de geotextil . no tejido clase 2, colocación de tubería rígida perforada de 6"ac, colocación de material filtrante y actualmente se coloca el material impermeable compactado. Se utiliza 3 vibro apisonadores y herramientas menores, trabajan: 1 capataz, 4 obreros, 2 vigías.

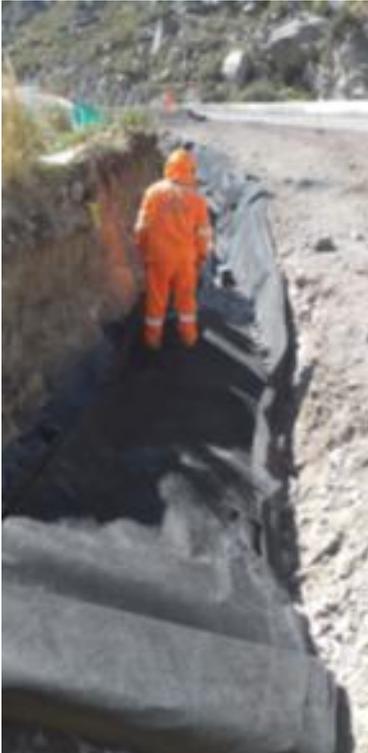
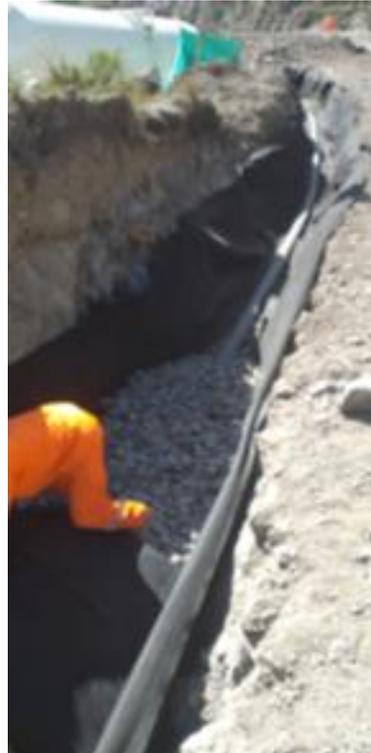
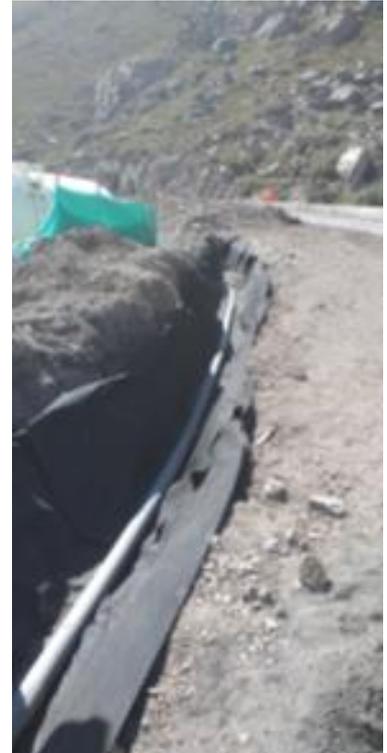
En las progresivas Km. 153+110 al Km. 153+150 se realiza la construcción de sub dren donde se ha realizado la excavación, colocación de cama de arena, colocación de geotextil . no tejido clase 2, colocación de tubería rígida perforada de 6" y actualmente se coloca el material filtrante. Se utilizo una retroexcavadora y herramientas menores, trabajo: 1 capataz, 1 operador , 4 obreros, 2 vigías.

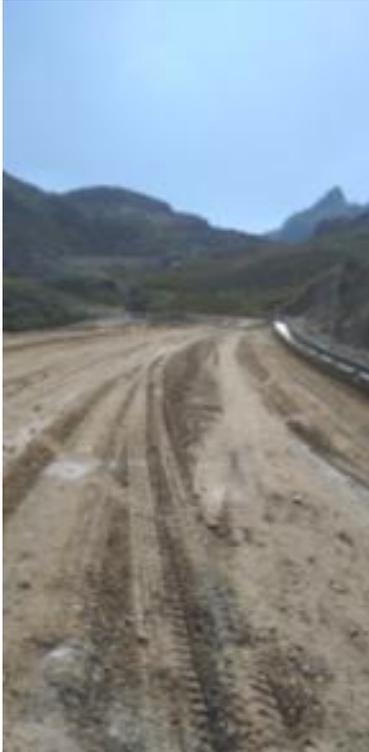
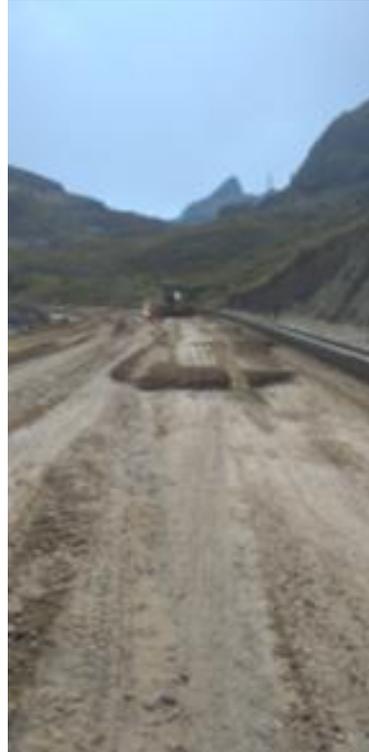
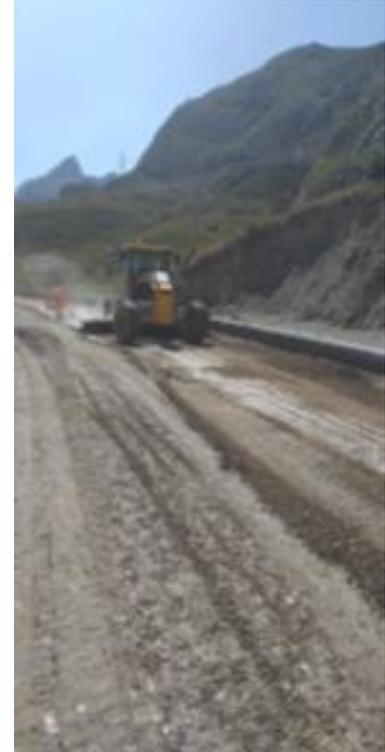
En la progresiva Km. 153+290 AL km. 153+460 del tramo I, se realiza la conformación de terraplenes Se utiliza 1 motoniveladora y 1 compactadora de rodillo, 1 Camión cisterna. trabajan: 1 capataz, 2 operadores, 1 chofer, 3 obreros, 2 vigías.

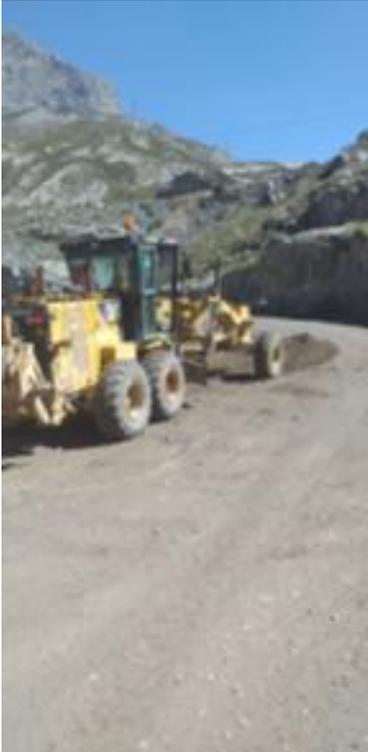
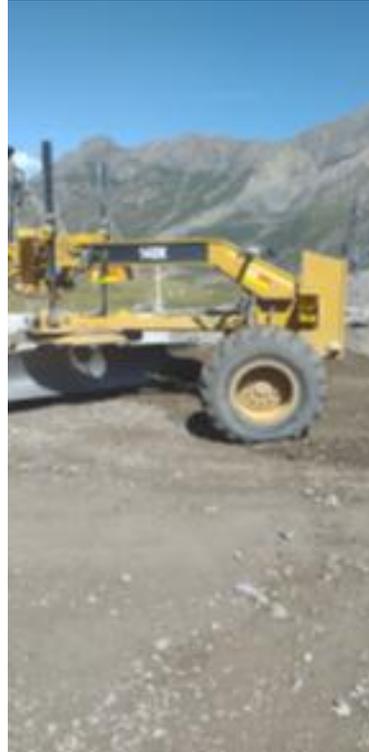
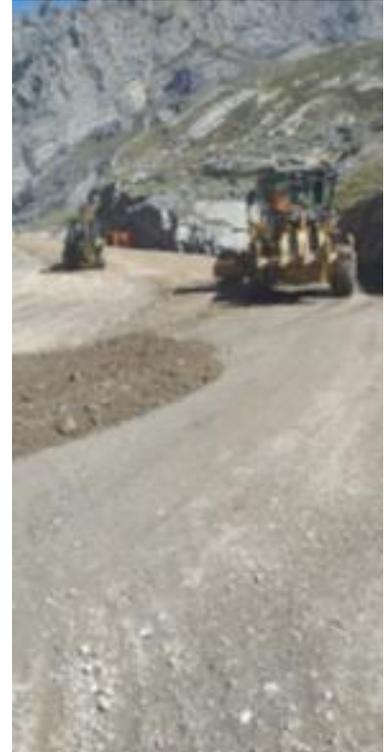
En la progresiva Km. 155+020 al km. 155+050 se realiza el perfilado y compactado de corte en el lado izquierdo de la plataforma, se utiliza una motoniveladora, una retroexcavadora para la carga del material cortado y una compactadora de rodillo, trabajan : 1 capataz, 3 operadores, 2 vigías.

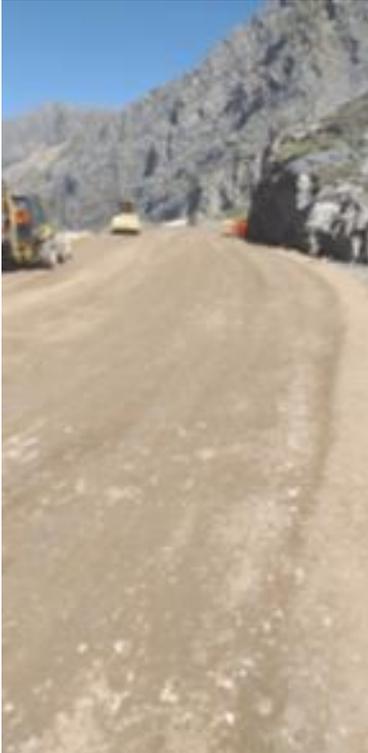
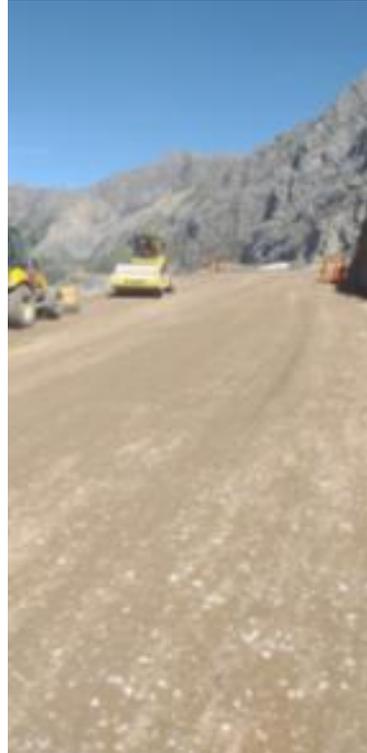
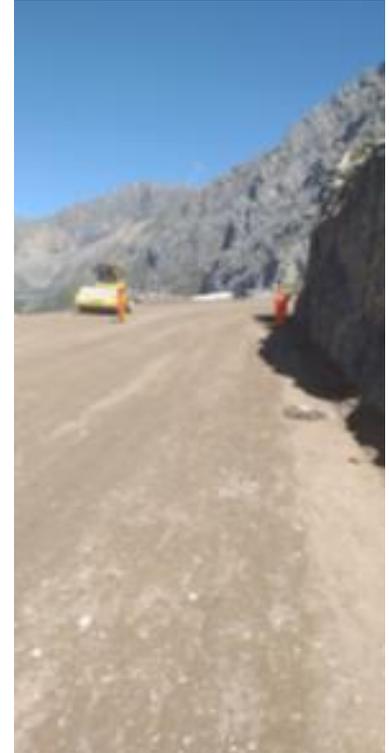
En la progresiva Km. 155+050 AL km. 155+150 del tramo I, se verifica la realización de conformación de terraplenes Se utilizo 1 motoniveladora y 1 compactadora de rodillo, 1 Camión cisterna. trabajaron: 1 capataz, 2 operadores, 1 chofer, 3 obreros, 2 vigías.

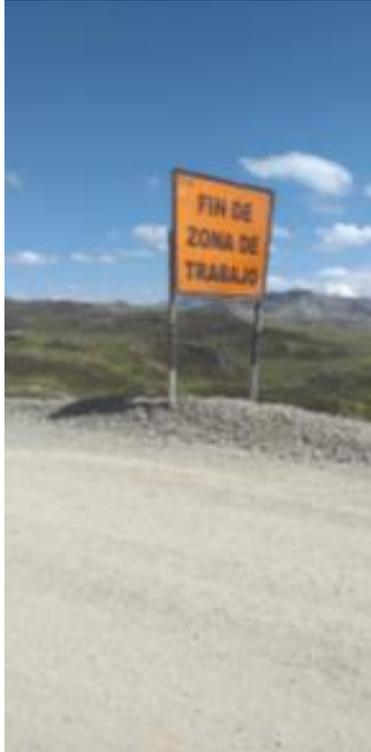
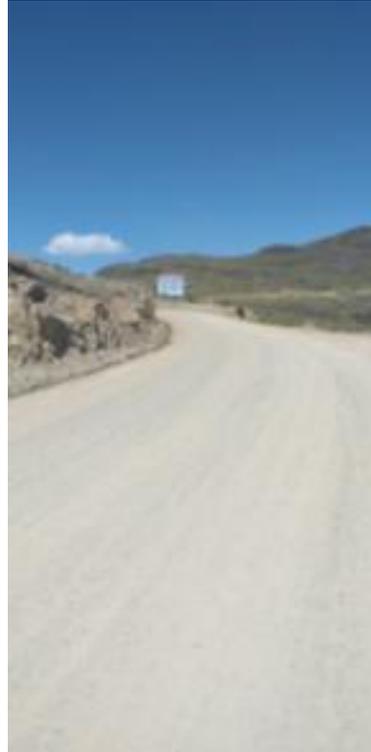
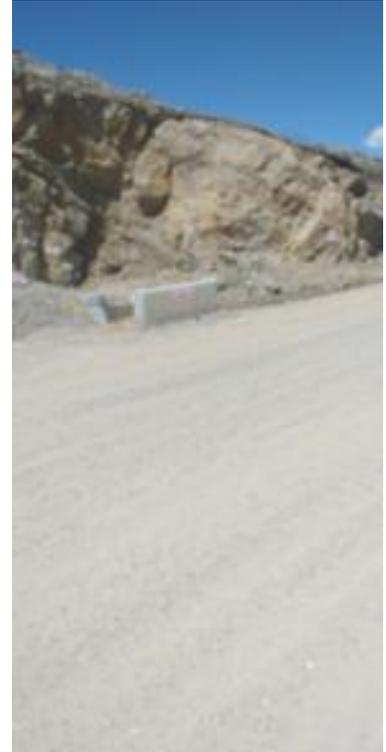
PROGRESIVA KM. 181+000

En la progresiva Km. 181+000 se realiza visita de seguimiento y monitoreo al final del tramo I: Desvío Cerro de Pasco. donde se verifica el buen tiempo, es muy soleado, se observa la plataforma de la vía completamente seca, ya se observa la generación de polvo cuando transitan los vehículos en el sector

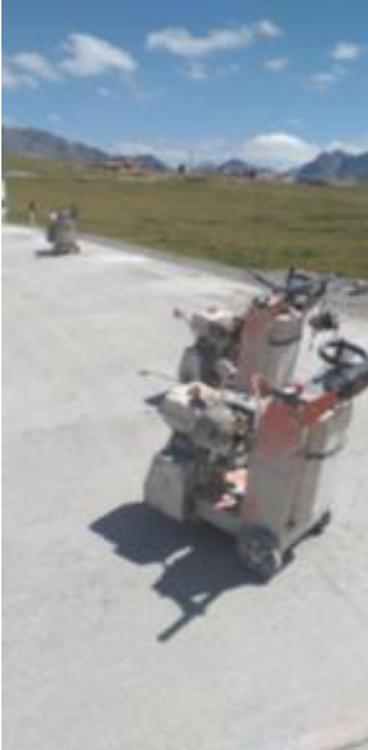
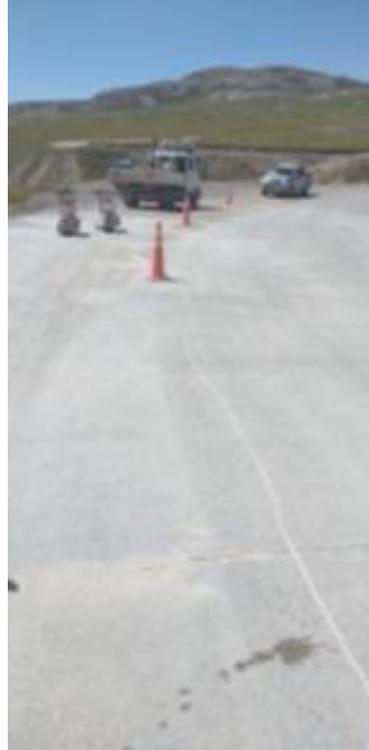
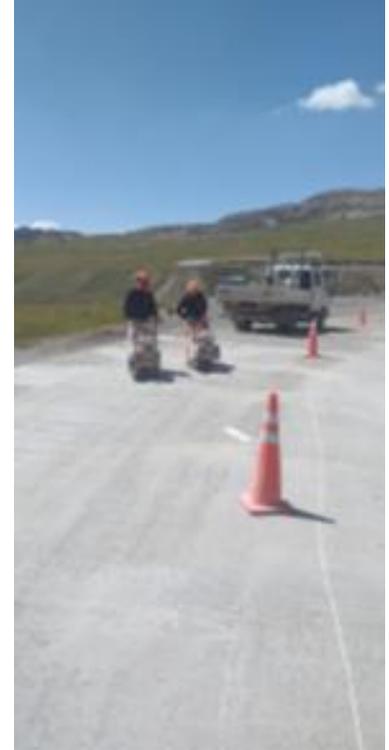
PROGRESIVA KM. 172+600 AL KM.172+730

En las progresivas Km. 172+600 al Km. 172+730 se realiza la colocación de drizas provisionales en las juntas del pavimento de concreto construido. Se utiliza 2 cortadoras de concreto y herramientas menores . Trabajan 1 capataz, 10 obreros.

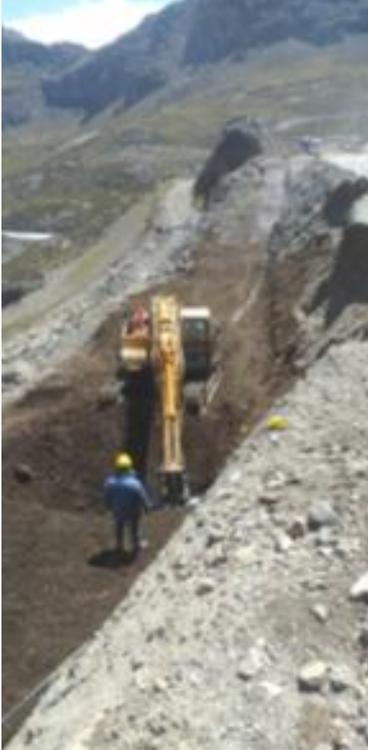
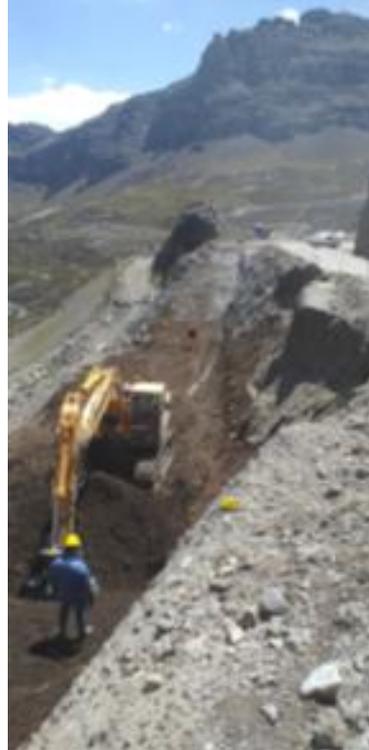
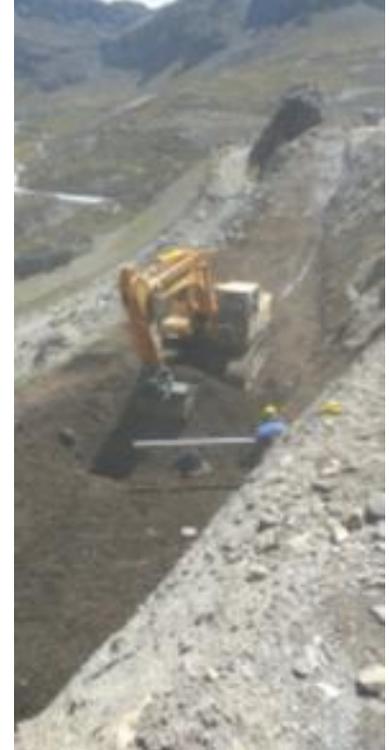
PROGRESIVA KM. 164+826 al KM. 164+880

En la progresiva km. 164+826 A Km. 164+880 en el margen derecho de la via se realiza la excavación de corte roca , para la construcción de muros. Se utiliza una excavadora de oruga con accesorio de demolición, trabajan: 1 capataz, 1 operador, 2 vigias.

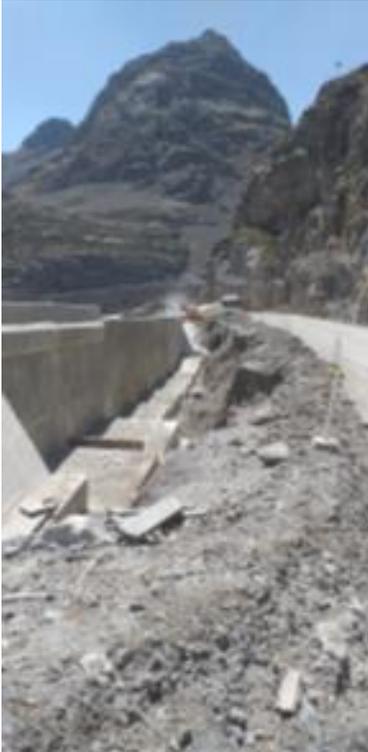
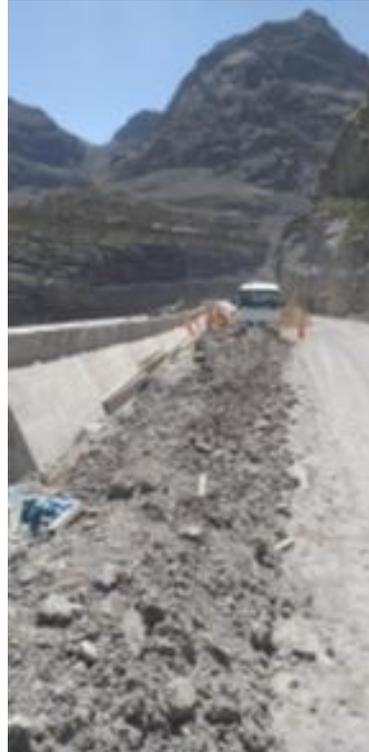
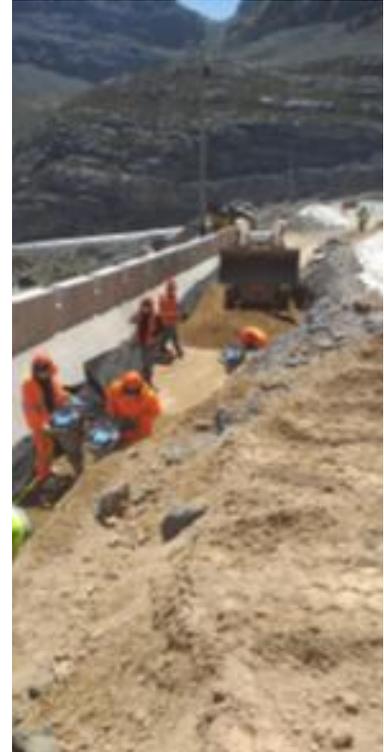
En las progresivas Km. 164+600 al Km. 164+680 se realizo la colocación de material filtrante, en donde se coloco geotextil y se relleno utilizando tres vibro apisonadoras, la mini aplanadora de doble rodillo se ha dañado, la colocación del material se realizo utilizando un mini cargador , trabajan: 1 capataz, 1 operador, 5 obreros
