BITACORA ELECTRÓNICA DE OBRA

Confirma Bitacora: Si	Nro Informe: 0080	Fecha Informe: 21 - 04 - 2022	Nombre De La Obra: Carretera Oyon - Ambo, Tramo I: Oyon - Desvío Cerro de Pasco	Personal Encargado: BORIS WALTER AYLLÓN CARCELÉN
---------------------------------	-----------------------------	---	---	--

NUMERO DE INFORME No. 0080
 CONTRATO DE OBRA: No. 073-2018-MTC/ 20 de fecha 17/07/2018
 EMPRESA CONTRATISTA: CONSORCIO VIAL AMBO (CONSTRUCTORA SANTA FE LTDA SUCURSAL DEL PERU, GRINOR S.A. SUCURSAL DEL PERU Y J E CONSTRUCCIONES GENERALES S.A)
 OBRA: MEJORAMIENTO DE LA CARRETERA OYON - AMBO TRAMO I: OYON - DESVIO CERRO DE PASCO- VIA PRINCIPAL KM. 134+977.92 AL KM. 181+000 Y RAMAL KM. 136+780 A KM. 139+698.19
 TRAMO 1 Vía principal : Progresiva km. 134+977.92 al Km. 181+000 ; Ramal: Progresiva Km.136+780 a Km. 139+698.19
 FINALIZACION DE LA SUSPENSIÓN DE OBRA EN CAMPO A PARTIR DEL DIA 22-03-2022 , LA CONTRATISTA HABIA SOLICITADO LA SUSPENSIÓN DE OBRA MEDIANTE ADENDA No. 8 Y NO HA SIDO ACEPTADO POR PROVIAS NACIONAL., EL CUAL SE LE DA RESPUESTA AL CONTRATISTA MEDIANTE OFICIO No. 620 -2022-MTC/20.9 DE FECHA 23-03-2022. (DONDE SE LE SOLICITA EL REINICIO DE ACTIVIDADES EN LA OBRA) EL PARO D

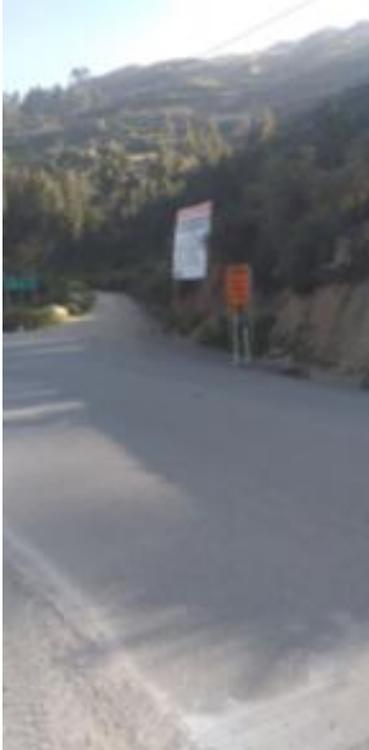
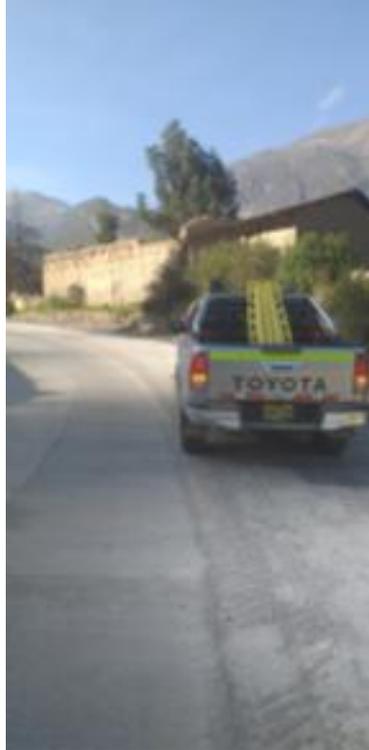
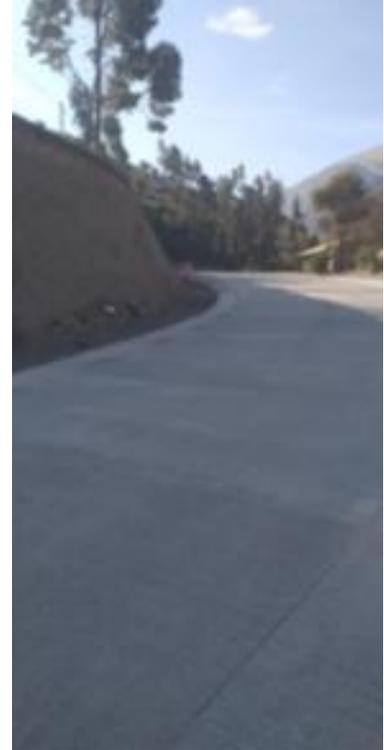
PROGRESIVA KM. 134+986

En la progresiva Km. 134+986 se realiza la visita de seguimiento y monitoreo en el inicio del tramo I, de la vía principal, no se realiza actividades en esta zona, el clima en la zona continua completamente soleado en todo el tramo I.

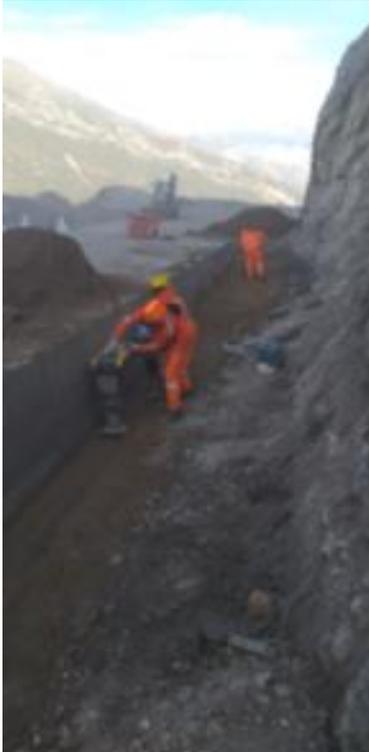
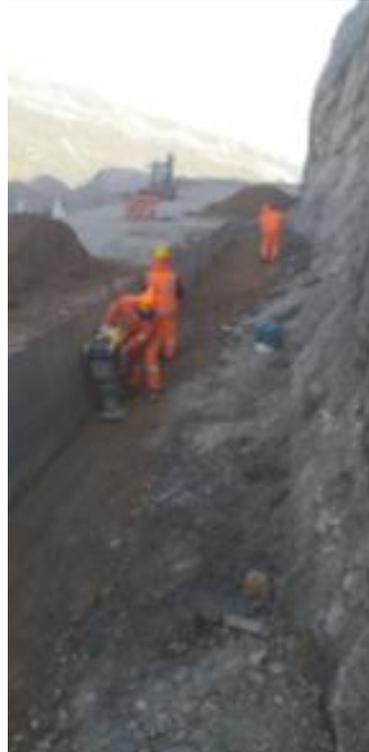
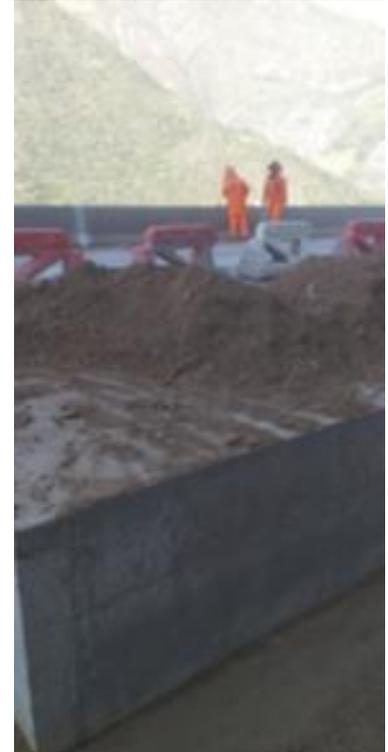
PROGRESIVAS KM. 140+240 A KM.140+250
VISITA DE SEGUIMIENTO Y MONITOREO EN EL TRAMO I: LIMPIEZA EN PARTE
POSTERIOR DE LOSA DE VOLADISO
600.0 OBRAS DE ARTE Y DRENAJE
605.A RELLENO PARA ESTRUCTURAS

En la progresiva km. 140+240 a Km. 140+250 se realiza el relleno en la parte posterior de la losa en voladizo, Se utiliza una retroexcavadora, 2 vibro apisonadores y herramientas menores, trabajan: 1 capataz, 1 operador 3 obreros,

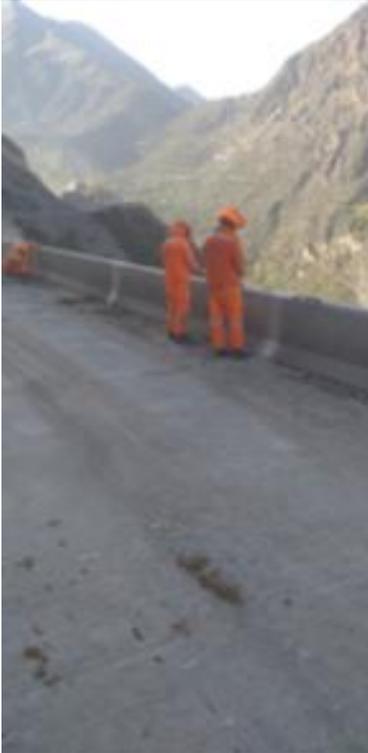
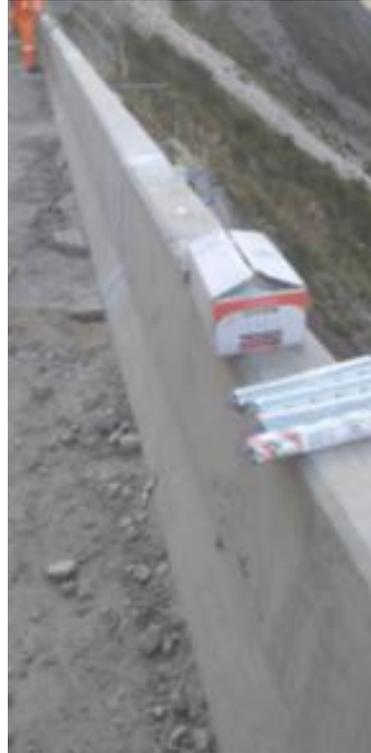
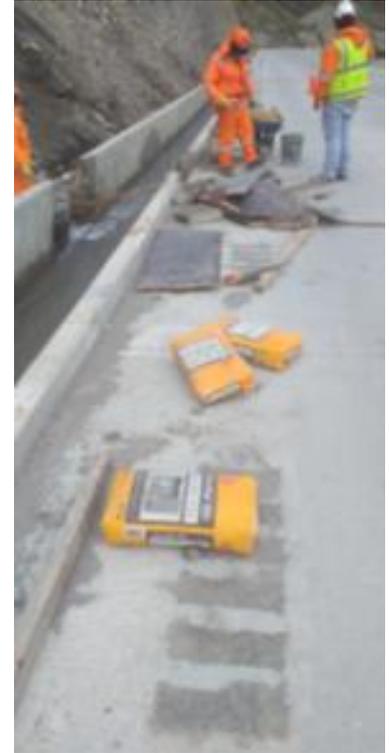
PROGRESIVA KM. 140+238 a KM. 140+280
600.0 OBRAS DE ARTE Y DRENAJE
655.D JUNTA TIPO 2 PARA MUROS

En las progresivas Km, 140+238 al Km, 140+280 se realiza la colocación de juntas soydaflex en las juntas de los muro New yersey (barreras de concreto). Se utiliza herramientas menores, trabajan 1 capataz, 3 obreros

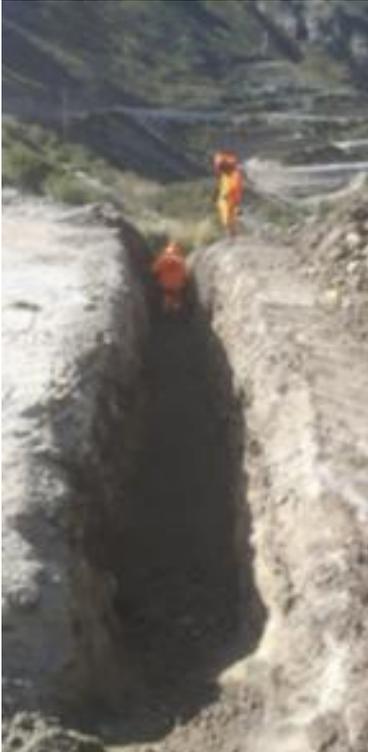
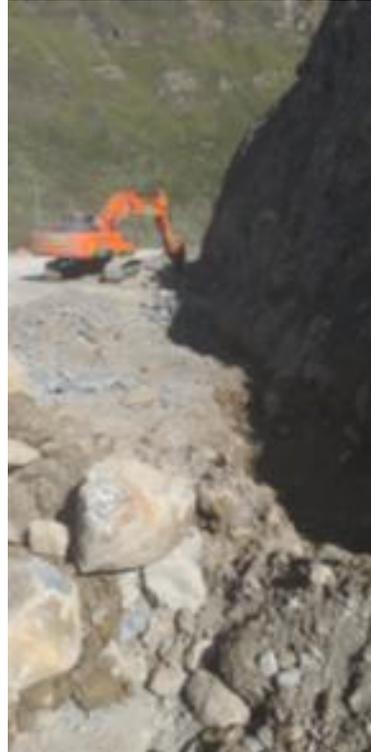
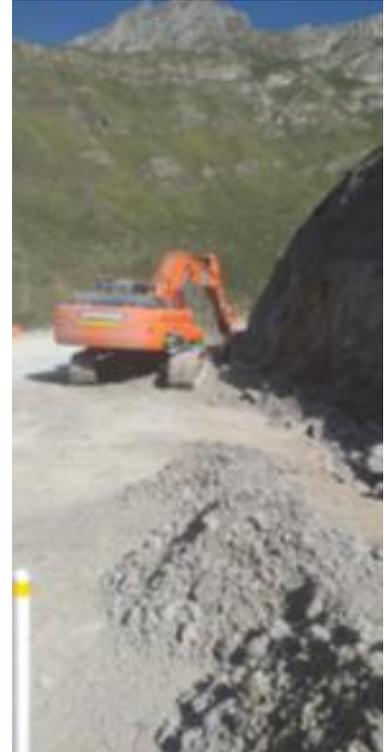
PROGRESIVAS KM. 148+120 AL KM. 148+270

En las progresivas Km. 148+120 al Km. 148+270 se realiza la construcción de sub dren donde se realiza la excavación utilizando excavadora de oruga. Se utiliza una excavadora de oruga con accesorio de demolición y herramientas menores, trabajan: 1 capataz, 1 operador , 2 obreros, 2 vigías

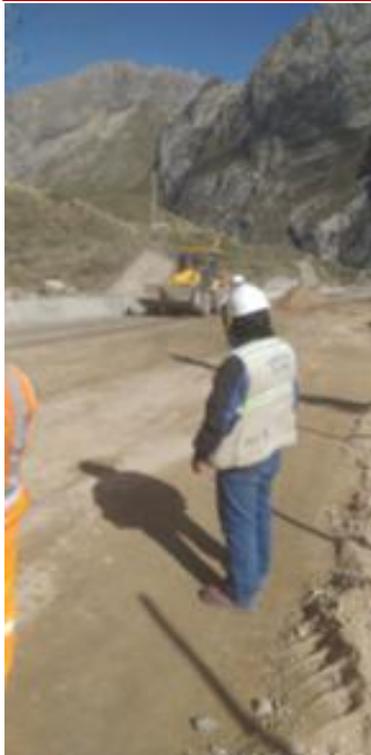
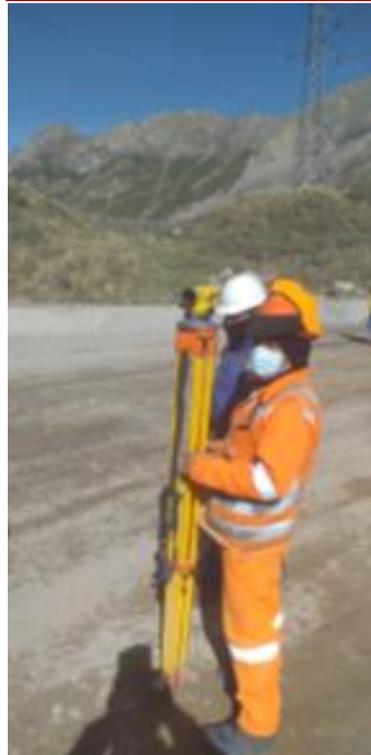
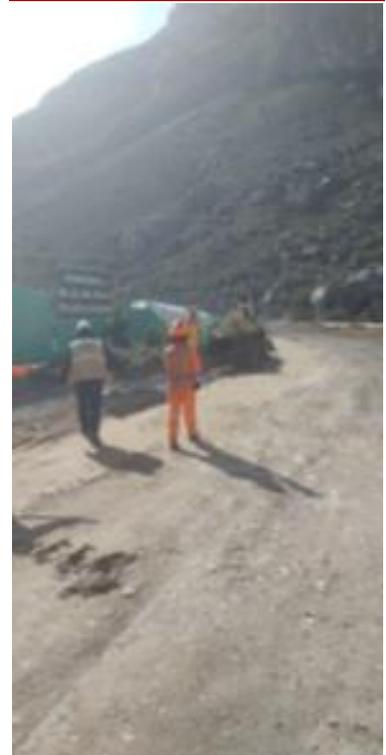
PROGRESIVAS KM. 152+900 AL KM. 153+130
VISITA DE SEGUIMIENTO Y MONITOREO EN EL TRAMO I: NIVELACION
TOPOGRAFICA DE CONFORMACION
200.0 MOVIMIENTO DE TIERRAS
210.A CONFORMACION DE TERRAPLENES

En la progresiva Km. 152+900 AL km. 153+130 del tramo I, se verifica la realización de control topográfico donde se realizará la conformación de terraplenes Se utiliza para la construcción del terraplén: 1 motoniveladora y 1 compactadora de rodillo, 1 Camión cisterna. trabajaron: 1 capataz, 2 operadores, 1 chofer, 3 obreros, 2 vigías. para el levantamiento topográfico se utiliza un nivel, 2 prismas, 1 mira, trabajan: 1 topógrafo de Contratista y Supervisión 1 nivelador y 3 auxiliares de topógrafo de la contratista.

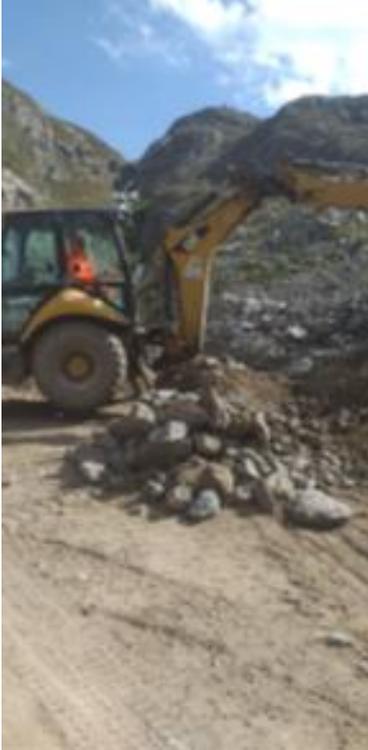
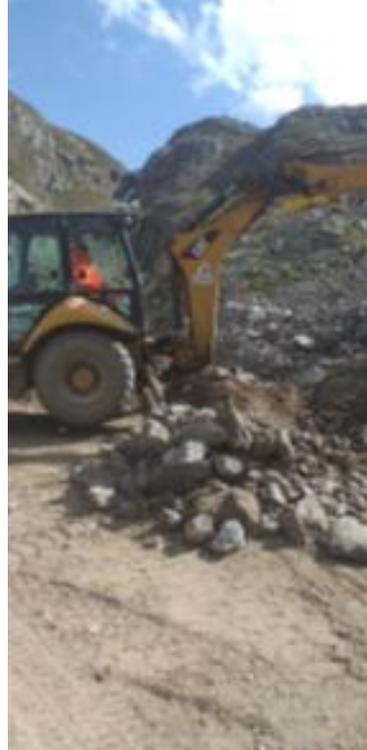
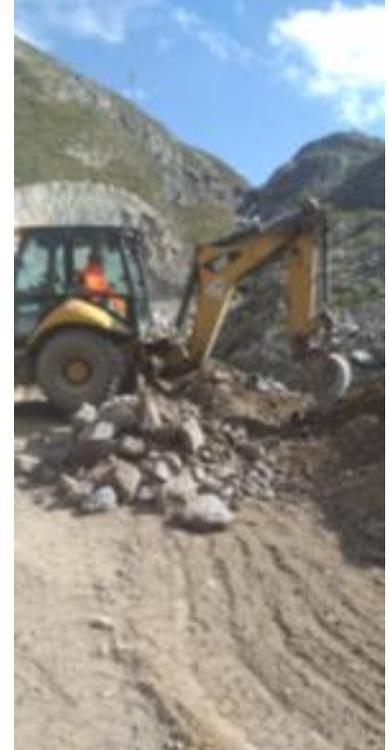
PROGRESIVA KM. 155+190

En la progresiva Km. 155+190 se realiza el zarandeo de material propio del sitio donde se utiliza una retroexcavadora , el material zarandeado se utiliza como relleno en el mismo sitio en la plataforma de la via. se utiliza una retroexcavadora, una zaranda fija y herramientas menores. trabajan: 1 capataz, 1 operador, 4 obreros

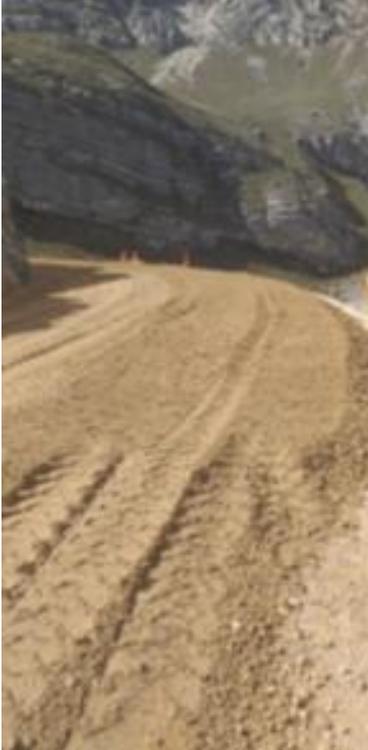
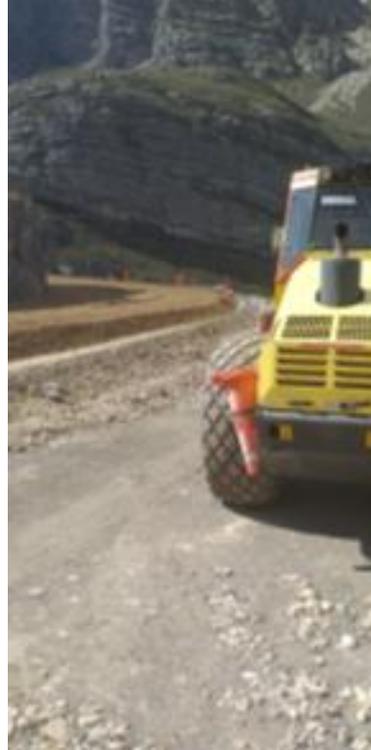
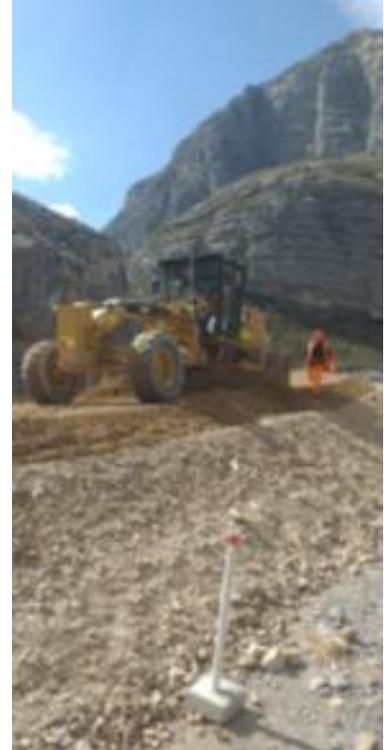
PROGRESIVA KM. 155+380 AL KM. 155+480
200.0 MOVIMIENTO DE TIERRAS
210.A CONFORMACION DE TERRAPLENES

En la progresiva Km. 155+380 AL km. 155+480 del tramo I, se realiza la conformación de terraplenes Se utiliza 1 motoniveladora y 1 compactadora de rodillo, 1 Camión cisterna. trabajan: 1 capataz, 2 operadores, 1 chofer, 3 obreros, 2 vigías.

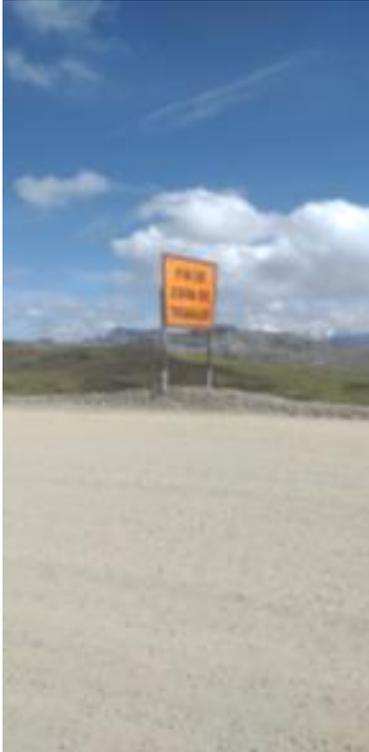
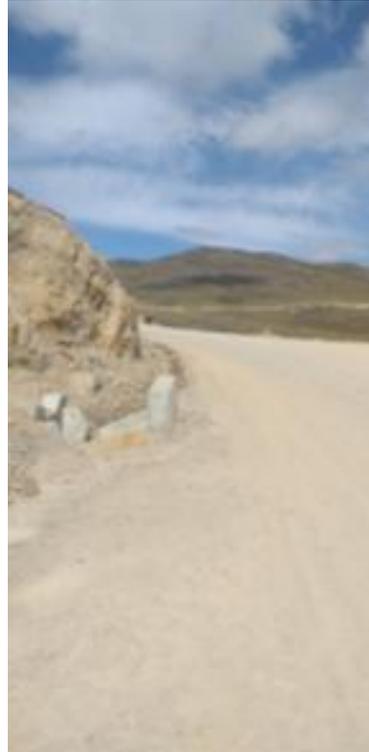
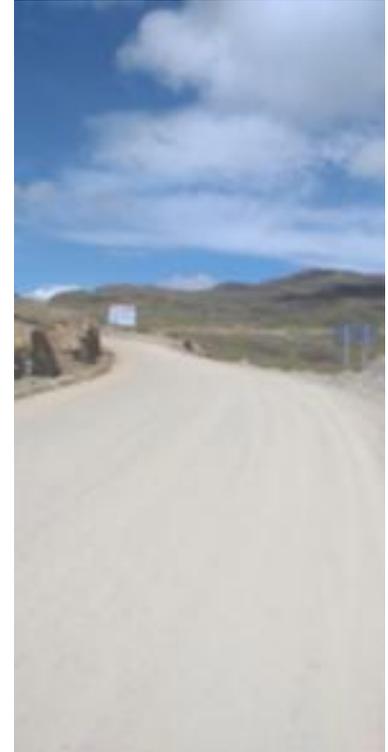
PROGRESIVA KM. 181+000

En la progresiva Km. 181+000 se realiza visita de seguimiento y monitoreo al final del tramo I: Desvío Cerro de Pasco. donde se verifica el buen tiempo, es muy soleado, se observa la plataforma de la vía completamente seca, ya se observa la generación de polvo cuando transitan los vehículos en el sector

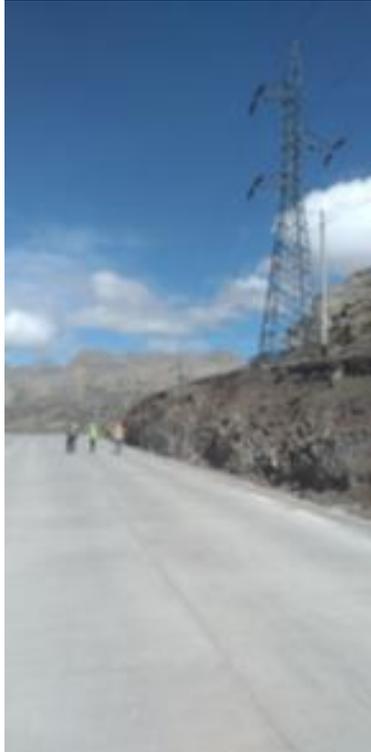
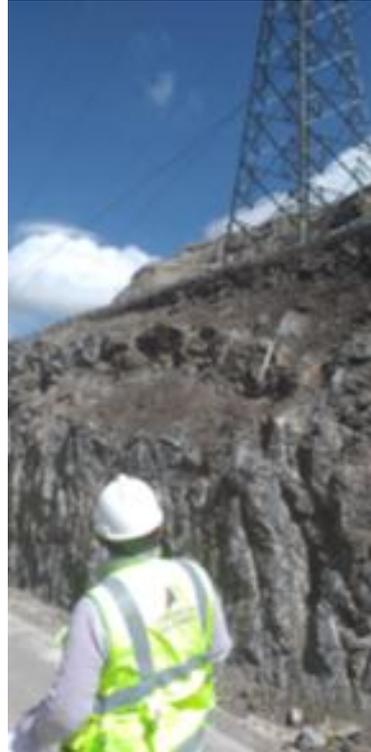
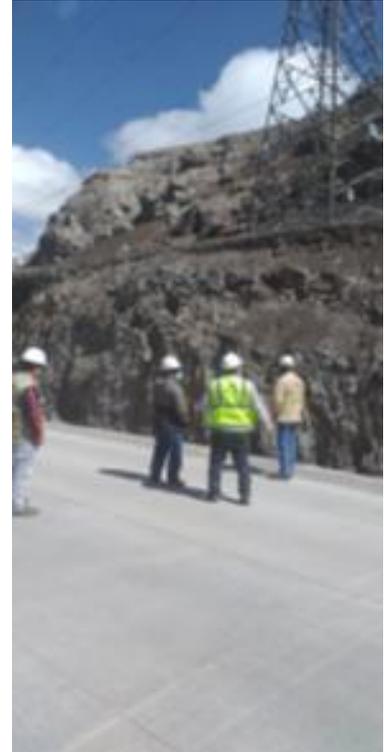
PROGRESIVA KM. 167+280

En la progresiva Km. 167+280 se verifica la visita al tramo I de los especialistas de geología de la Supervisión y Contratista donde evalúan los taludes y la clasificación geológica en el sector, los acompañan los especialistas de Seguridad y técnico de liberación de predios.

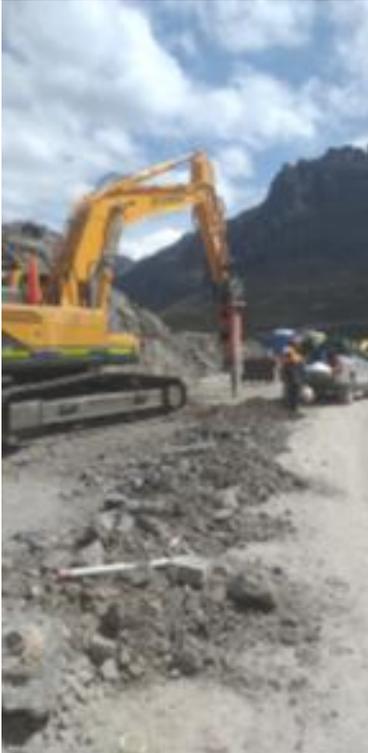
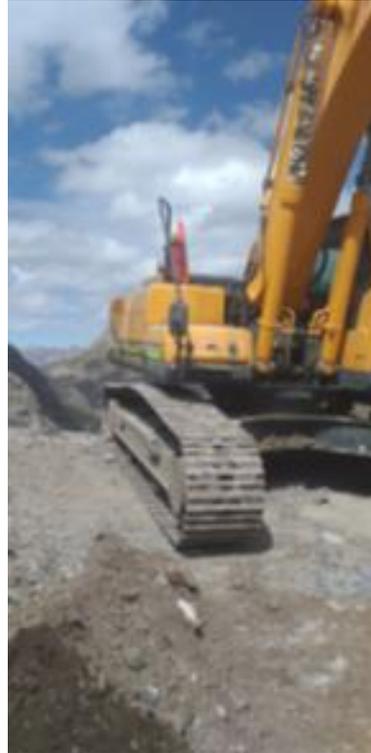
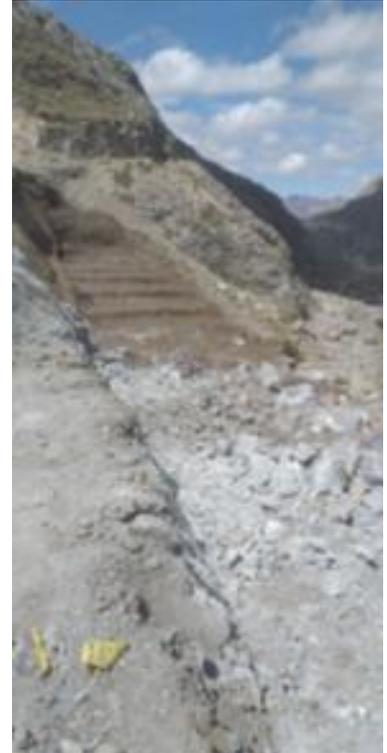
PROGRESIVAS KM. 164+825 AL KM. 164+883

En las progresivas Km. 164+825 al Km. 164+883 se realiza la excavación no clasificada para estructuras en donde se construirá sub drenaje, Se utiliza una excavadora de oruga, trabajan: 1 capataz, 1 operador, 2 vigías.

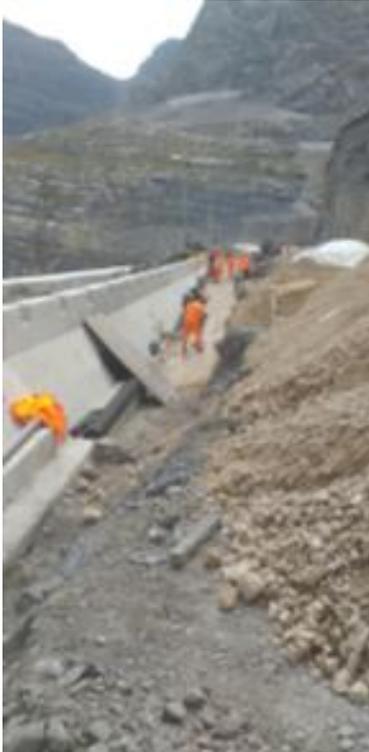
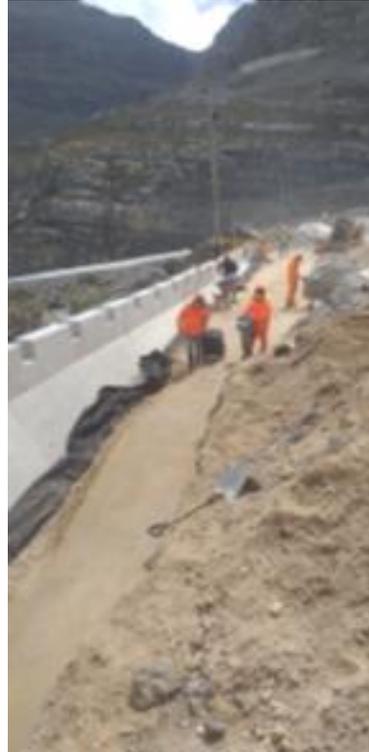
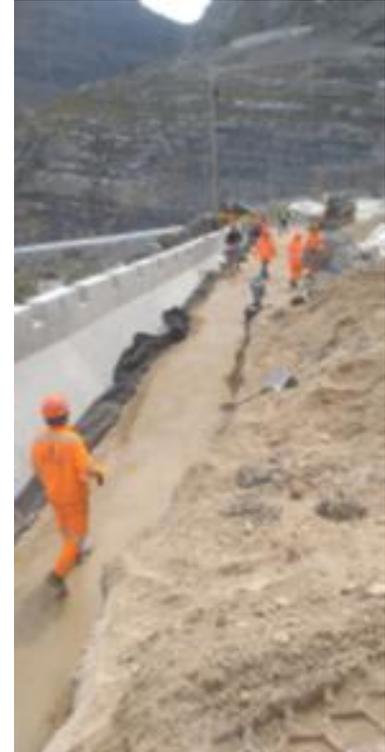
PROGRESIVA KM. 164+600 AL KM. 164+680
600.0 OBRAS DE ARTE Y DRENAJE
605.A RELLENO PARA ESTRUCTURAS
605.B MATERIAL FILTRANTE

En las progresivas Km. 164+600 al Km. 164+680 se realizo la colocación de material filtrante, en donde se coloco geotextil y se relleno utilizando tres vibro apisonadoras, la mini aplanadora de doble rodillo se ha dañado, la colocación del material se realizo utilizando un mini cargador , trabajan: 1 capataz, 1 operador, 5 obreros

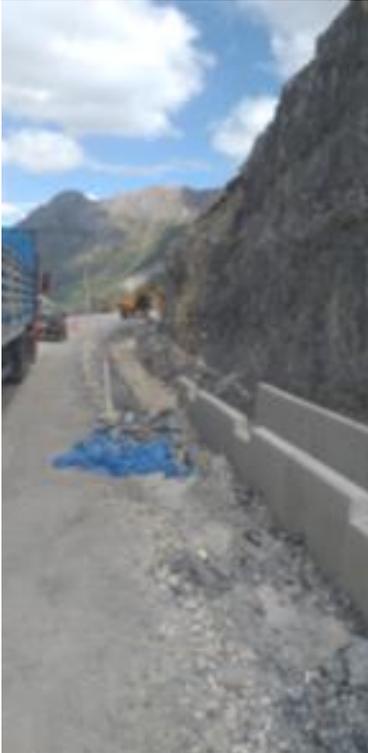
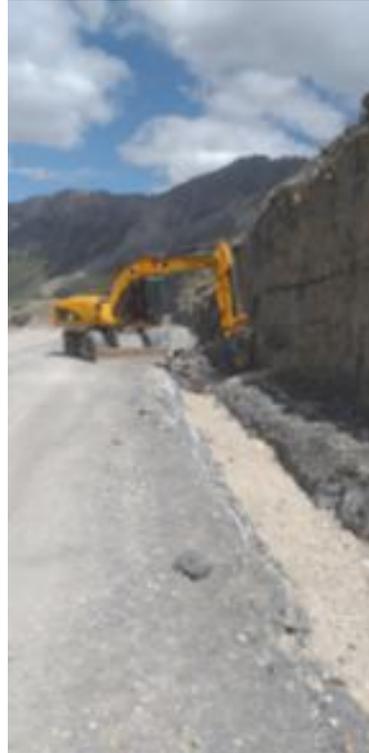
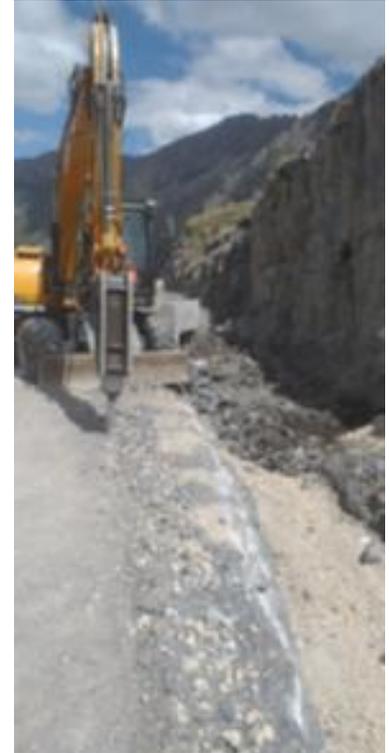
PROGRESIVAS KM. 155+600 AL KM. 155+660

En las progresivas Km. 155+600 al Km. 155+660 se realiza la excavación no clasificada para estructuras en donde se construirá una canal rectangular de concreto armado , Se utiliza una excavadora de ruedas neumáticas, trabajan: 1 capataz, 1 operador, 2 vigías.

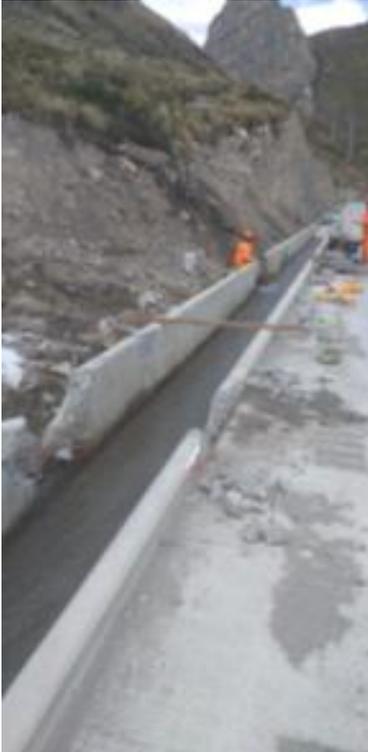
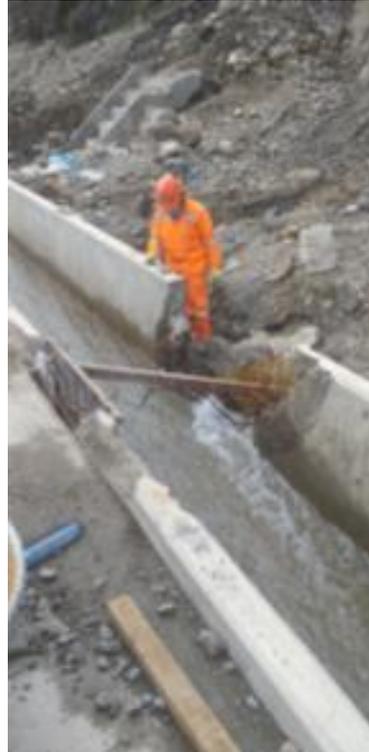
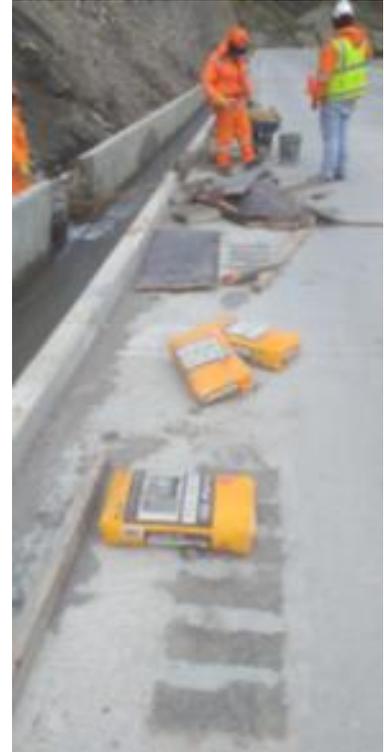
PROGRESIVA KM. 149+580 AL KM. 149+600

En las progresivas Km. 149+580 al Km. 149+600 donde se verifica que se inicia la reparación de canal rectangular el cual fue afectado por un derrumbe de rocas en este sector. se coloca un encofrado de madera para la reposición del concreto en la zona afectada. No se observa a la Supervisión en el sitio se desconoce si esta en conocimiento de esta reparación.

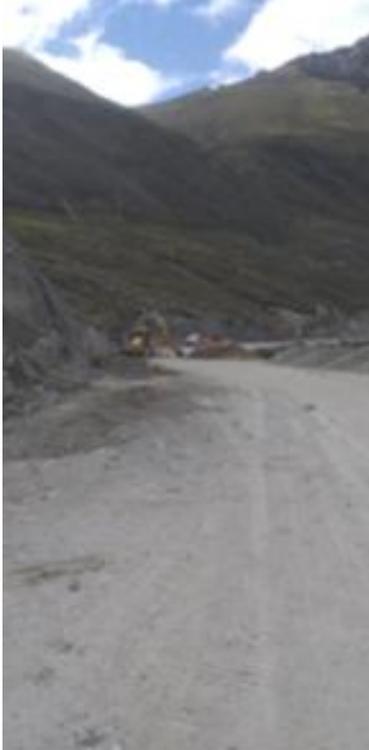
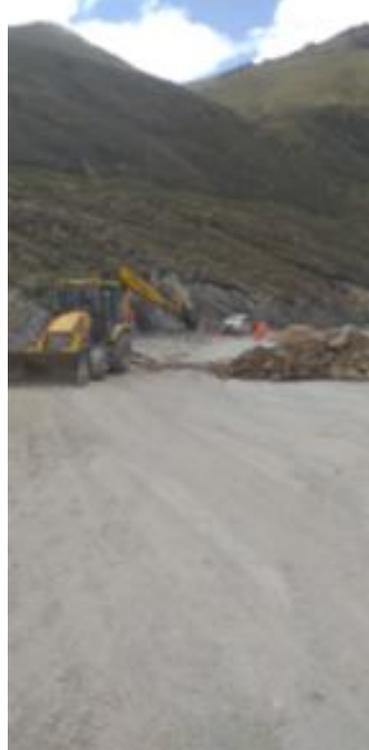
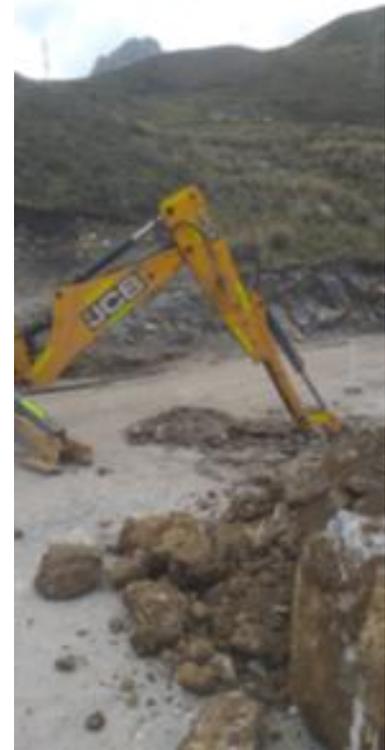
PROGRESIVA KM. 148+110

En las progresivas Km. 148+110 se realiza la excavación no clasificada para estructuras en diagonal donde se construirá una descarga de sub drenaje, Se utiliza una retroexcavadora, trabajan: 1 capataz, 1 operador, 2 obreros, 2 vigías.

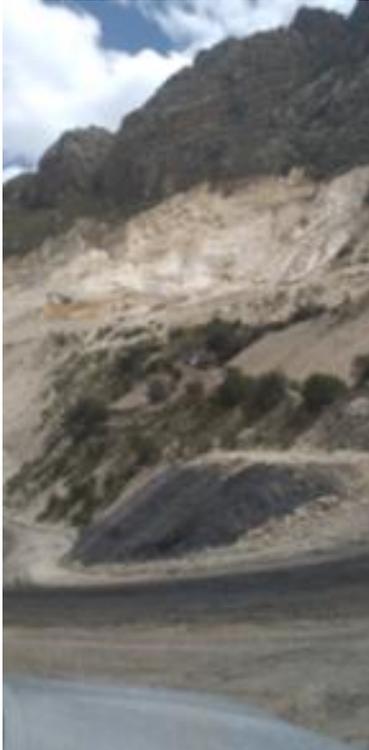
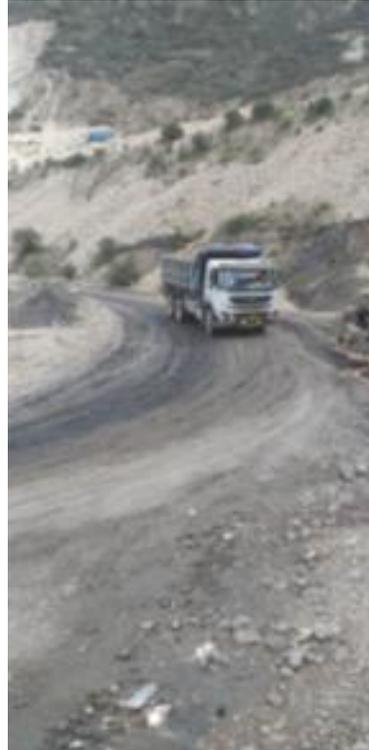
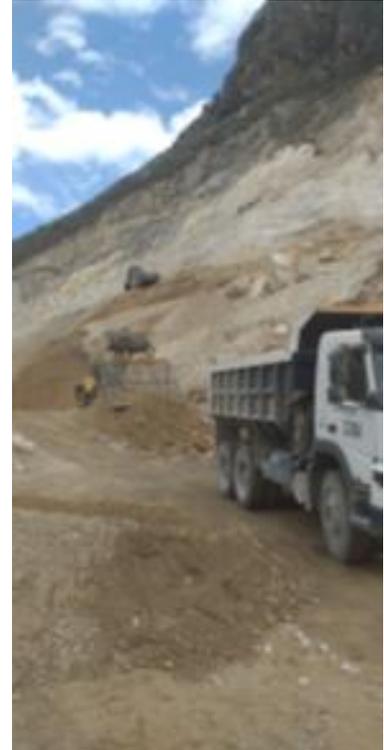
PROGRESIVA KM. 141+100

En la progresiva Km. 141+100 se realiza visita de seguimiento y monitoreo a las áreas auxiliares del tramo I: Cantera Bella luz donde en el sitio se extrae material relleno de obras de arte y drenaje y conformación de terraplenes. Se utiliza 1 excavadora de oruga, 1 cargador frontal, 1 zaranda fija., 14 volquetes , trabajan: 1 capataz, 2 operadores, 14 choferes, 1 vigia
