## BITACORA ELECTRÓNICA DE OBRA

| Confirma Bitacora: | Nro Informe: | Fecha Informe: | Nombre De La Obra: | Personal Encargado: |
|---|---|---|---|---|
| Si | 0081 | 22 - 04 - 2022 | Carretera Oyon - Ambo, Tramo I: Oyon - Desvío Cerro de Pasco | BORIS WALTER AYLLÓN CARCELÉN |

NUMERO DE INFORME No. 0081  
 CONTRATO DE OBRA: No. 073-2018-MTC/ 20 de fecha 17/07/2018  
 EMPRESA CONTRATISTA: CONSORCIO VIAL AMBO ( CONSTRUCTORA SANTA FE LTDA SUCURSAL DEL PERU, GRINOR S.A. SUCURSAL DEL PERU Y J E CONSTRUCCIONES GENERALES S.A)  
 OBRA: MEJORAMIENTO DE LA CARRETERA OYON - AMBO TRAMO I: OYON - DESVIO CERRO DE PASCO- VIA PRINCIPAL KM. 134+977.92 AL KM. 181+000 Y RAMAL KM. 136+780 A KM. 139+698.19  
 TRAMO 1 Vía principal : Progresiva km. 134+977.92 al Km. 181+000 ; Ramal: Progresiva Km.136+780 a Km. 139+698.19  
 FINALIZACION DE LA SUSPENSIÓN DE OBRA EN CAMPO A PARTIR DEL DIA 22-03-2022 , LA CONTRATISTA HABIA SOLICITADO LA SUSPENSIÓN DE OBRA MEDIANTE ADENDA No. 8 Y NO HA SIDO ACEPTADO POR PROVIAS NACIONAL., EL CUAL SE LE DA RESPUESTA AL CONTRATISTA MEDIANTE OFICIO No. 620 -2022-MTC/20.9 DE FECHA 23-03-2022. ( DONDE SE LE SOLICITA EL REINICIO DE ACTIVIDADES EN LA OBRA) EL PARO DE TRANSPORTE A

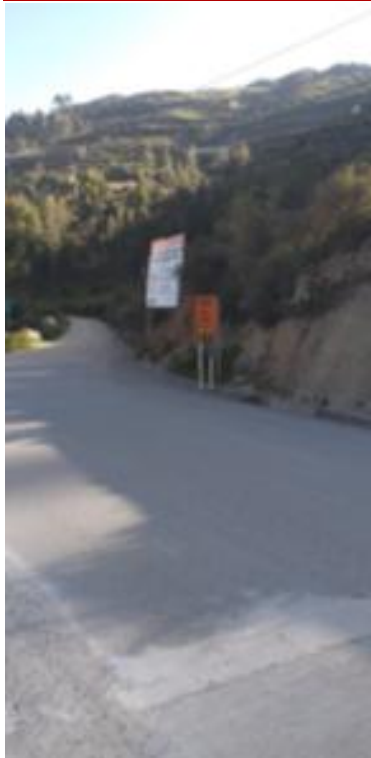
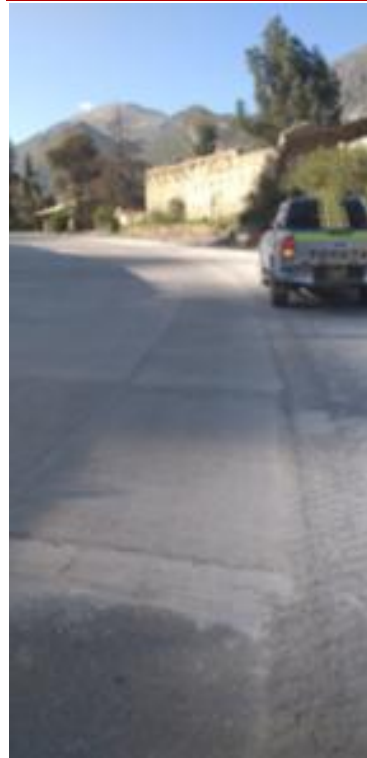
PROGRESIVA KM. 134+986

En la progresiva Km. 134+986 se realiza la visita de seguimiento y monitoreo en el inicio del tramo I, de la vía principal, no se realiza actividades en esta zona, el clima en la zona continua completamente soleado en todo el tramo I.

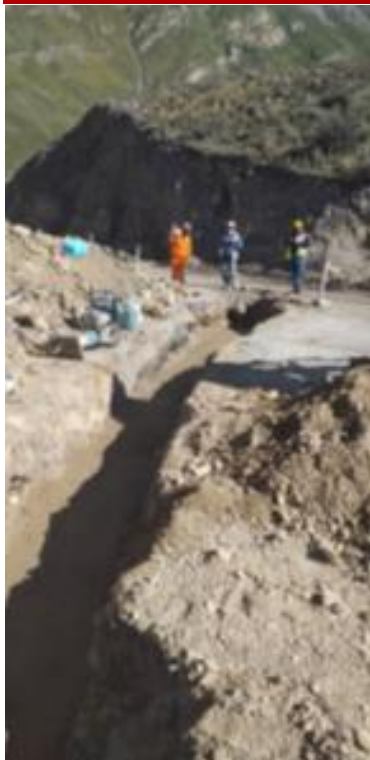
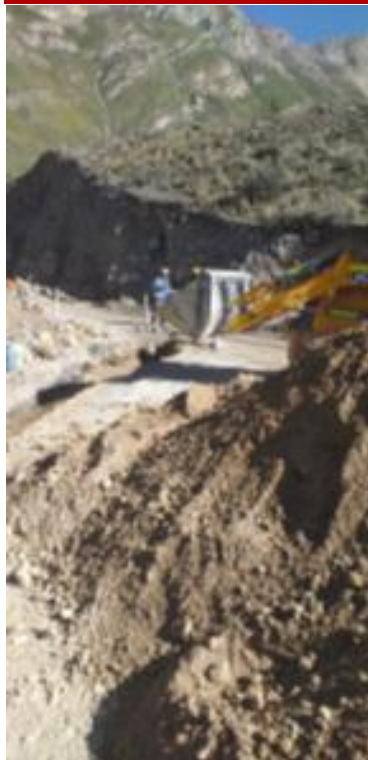
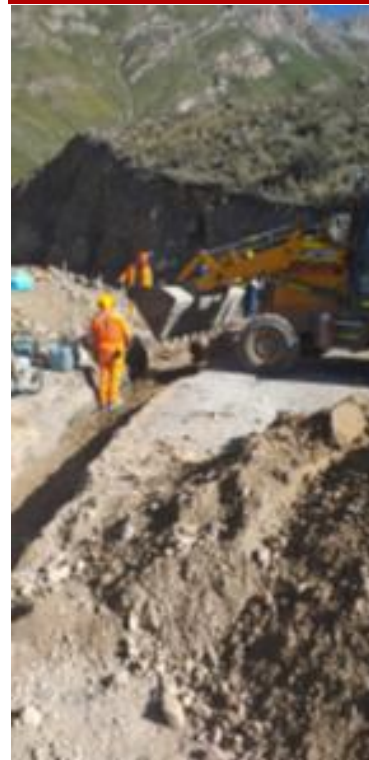
PROGRESIVA KM. 148+120

En las progresivas Km. 148+120 se realizó la excavación no clasificada para estructuras en diagonal y se realiza el relleno donde se construye una descarga de sub drenaje (12 m), Se utiliza una retroexcavadora, 2 vibro apisonadores, trabajan: 1 capataz, 1 operador, 2 obreros, 2 vigías.

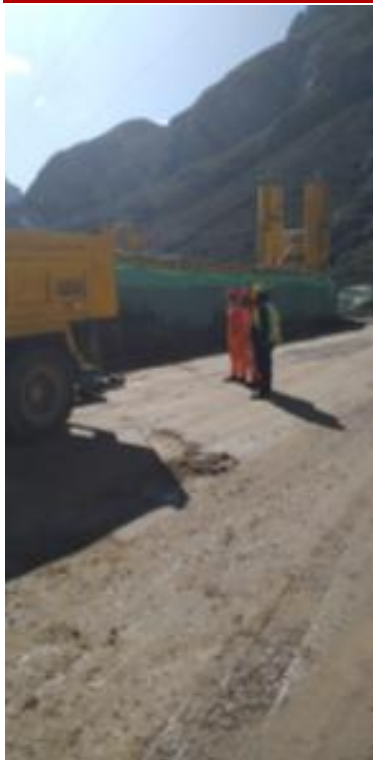
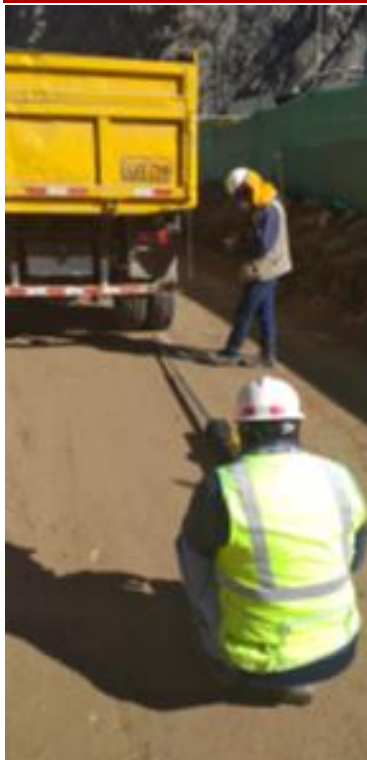
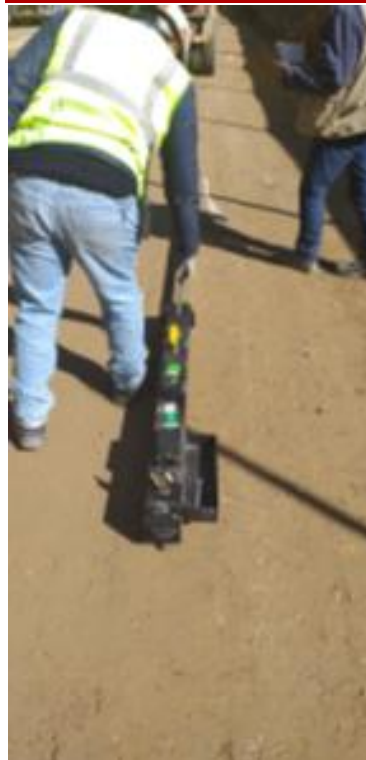
PROGRESIVA KM. 153+050 li

En la progresiva Km. 153+050 en el lado izquierdo se constata la ejecución de verificación de deflexiones en la plataforma conformada, esta actividad lo realiza la Supervisión junto con la contratista, Se utiliza una viga benkelman, un camión de viga calibrado. Trabajan: 1 técnico de la Supervisión y Contratista, 1 chofer, 2 ayudantes

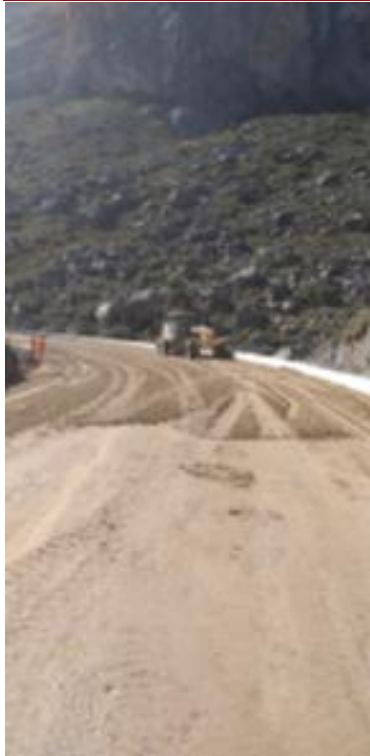
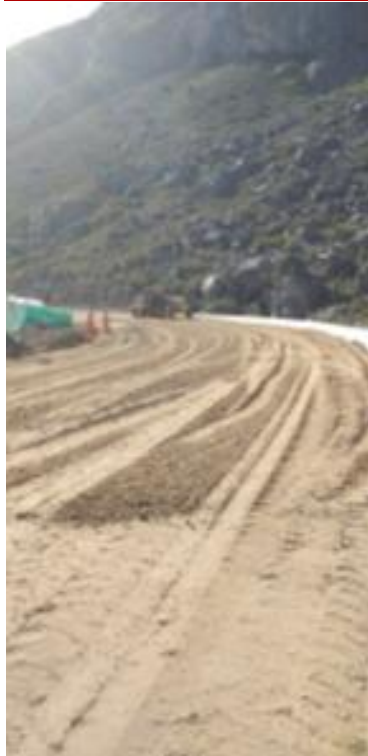
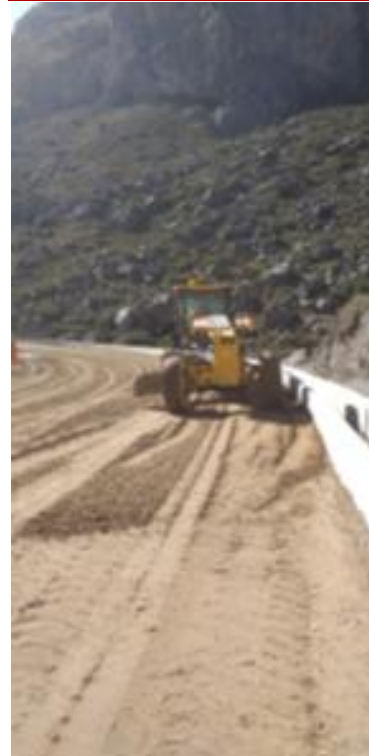
PROGRESIVA KM. 152+980 AL KM. 153+130  
200.0 MOVIMIENTO DE TIERRAS  
210.A CONFORMACION DE TERRAPLENES

En la progresiva Km. 152+980 AL km. 153+130 del tramo I, se realiza la conformación de terraplenes. Se utiliza 1 motoniveladora y 1 compactadora de rodillo, 1 Camión cisterna. trabajan: 1 capataz, 2 operadores, 1 chofer, 3 obreros, 2 vigías.

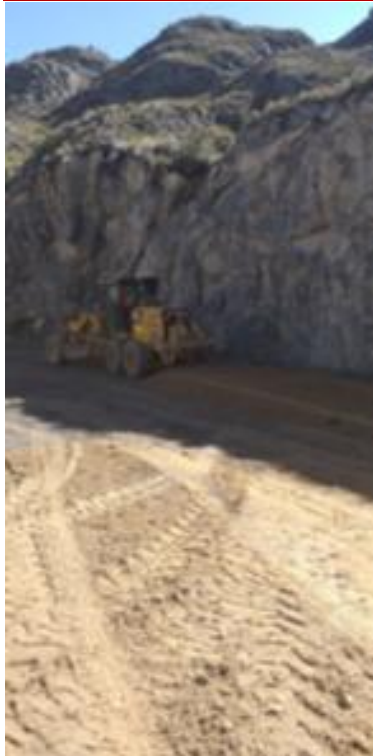
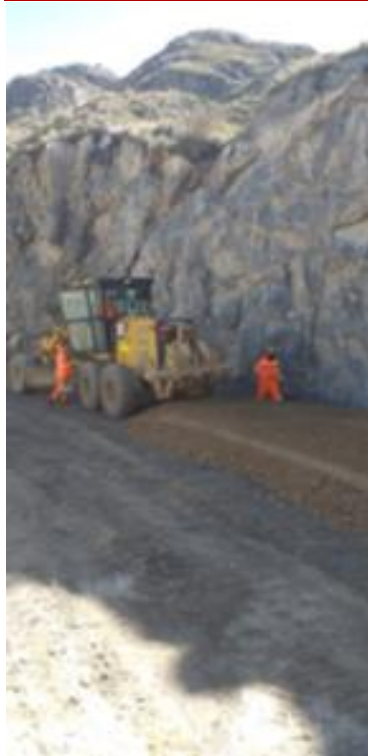
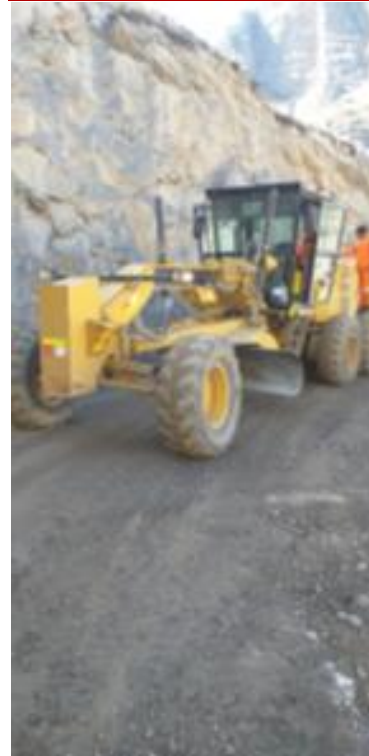
PROGRESIVA KM. 154+980 AL KM. 155+360  
200.0 MOVIMIENTO DE TIERRAS  
210.A CONFORMACION DE TERRAPLENES

En la progresiva Km. 154+980 AL km. 155+360 del tramo I, se realiza la conformación de terraplenes. Se utiliza 1 motoniveladora y 1 compactadora de rodillo, 1 Camión cisterna. trabajan: 1 capataz, 2 operadores, 1 chofer, 3 obreros, 2 vigías.

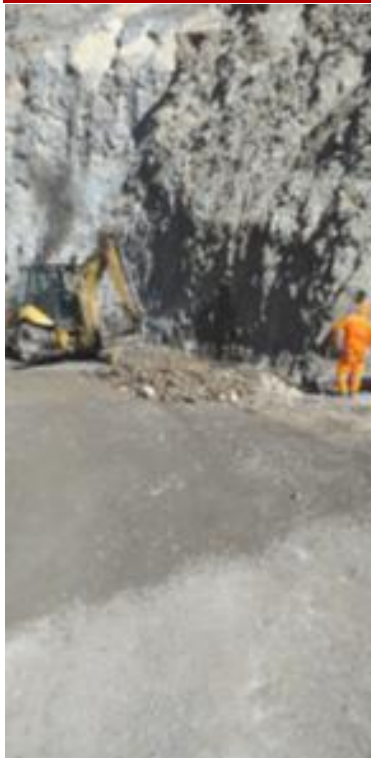
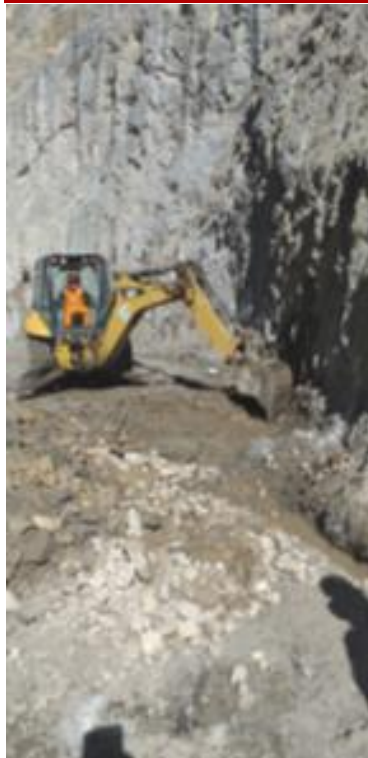
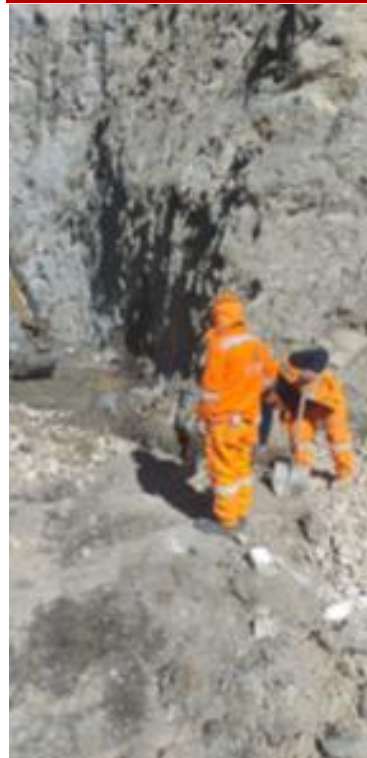
PROGRESIVAS KM. 155+280 AL KM. 155+300

En las progresivas Km. 155+280 al Km. 155+300 se realiza la excavación no clasificada para estructuras en donde se construirá sub drenaje, Se utiliza una retroexcavadora, trabajan: 1 capataz, 1 operador, 2 vigías.

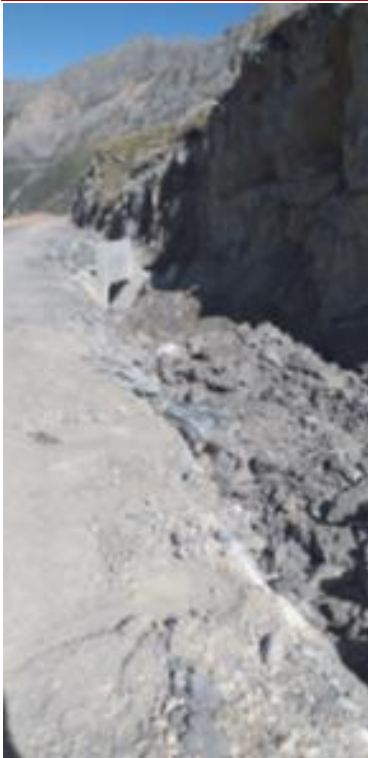
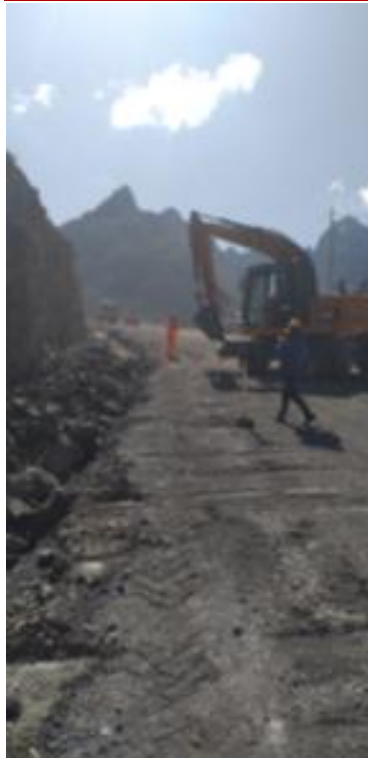
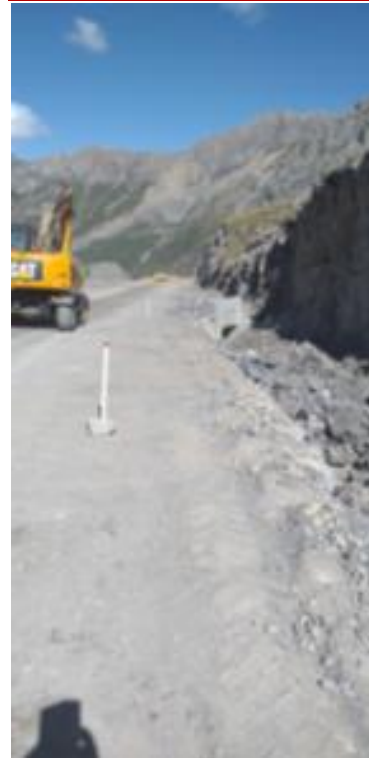
PROGRESIVAS KM. 155+600 AL KM. 155+670

En las progresivas Km. 155+600 al Km. 155+670 se realiza la excavación no clasificada para estructuras en donde se construirá una canal rectangular de concreto armado , Se utiliza una excavadora de ruedas neumáticas, trabajan: 1 capataz, 1 operador, 2 vigías.

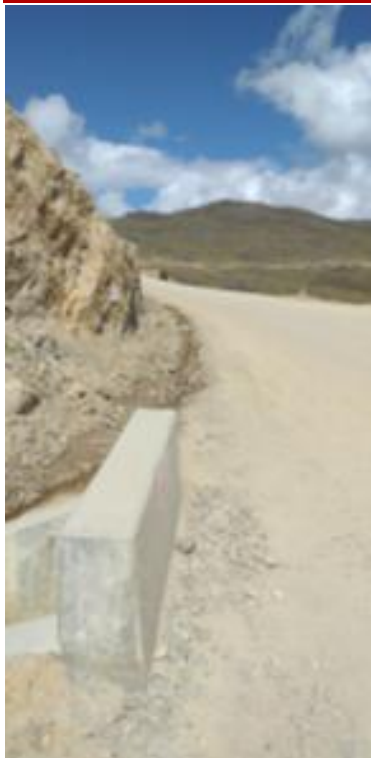
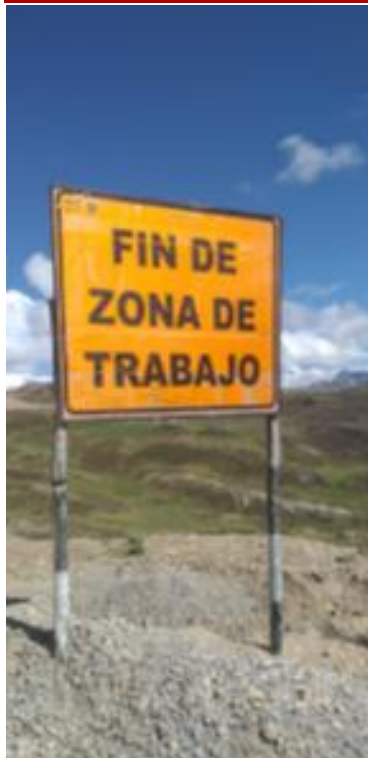
PROGRESIVA KM. 181+000

En la progresiva Km. 181+000 se realiza visita de seguimiento y monitoreo al final del tramo I: Desvío Cerro de Pasco. donde se verifica el buen tiempo, es muy soleado, se observa la plataforma de la vía completamente seca, ya se observa la generación de polvo cuando transitan los vehículos en el sector

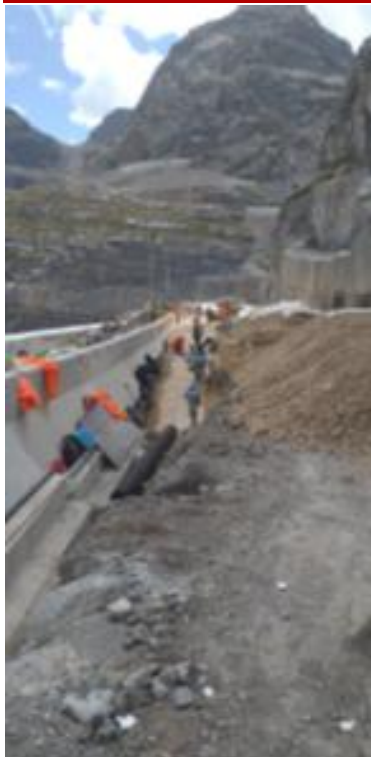
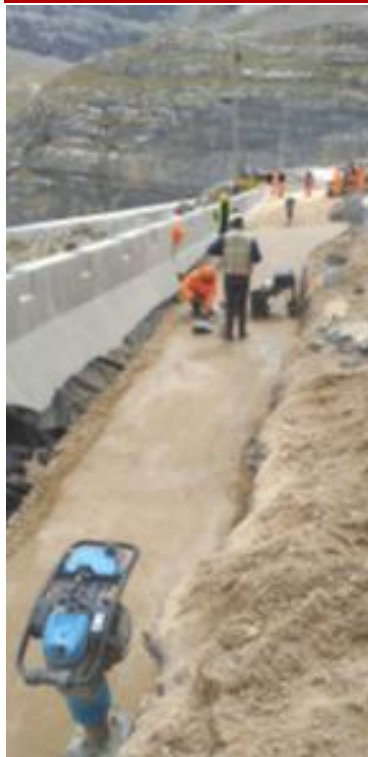
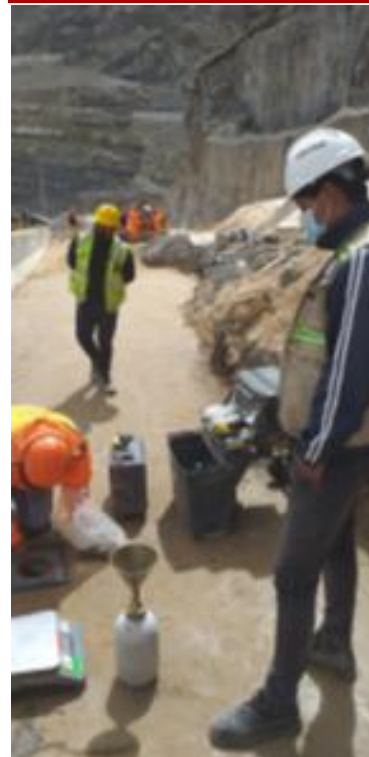
PROGRESIVA KM. 164+600 AL KM 164+680

En las progresivas Km. 164+600 al Km. 164+680 se realizo la colocación de material filtrante, en donde se coloco geotextil y se rellenó utilizando tres vibro apisonadoras,, la colocación del material se realizo utilizando un mini cargador , trabajan: 1 capataz, 1 operador, 5 obreros, Se realiza la toma de densidad utilizando un cono de arena y balanzas. trabajan: 1 técnico de la Supervisión y Contratista y 1 Ayudante.

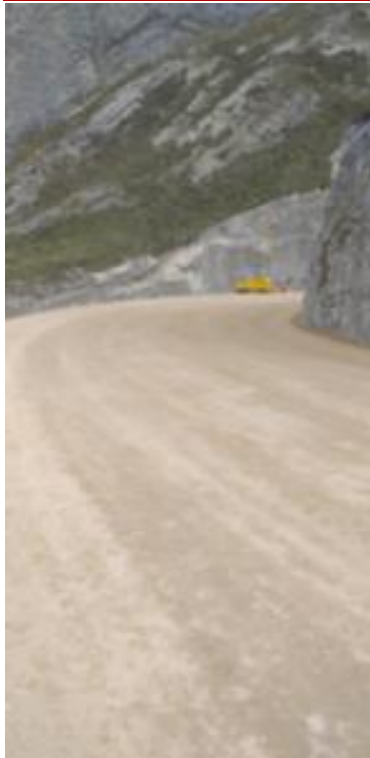
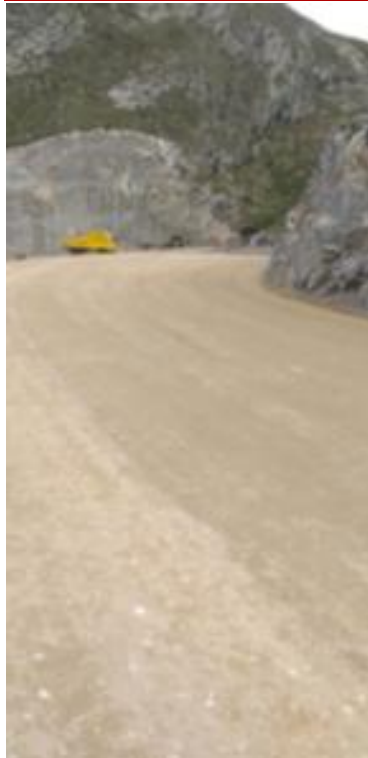
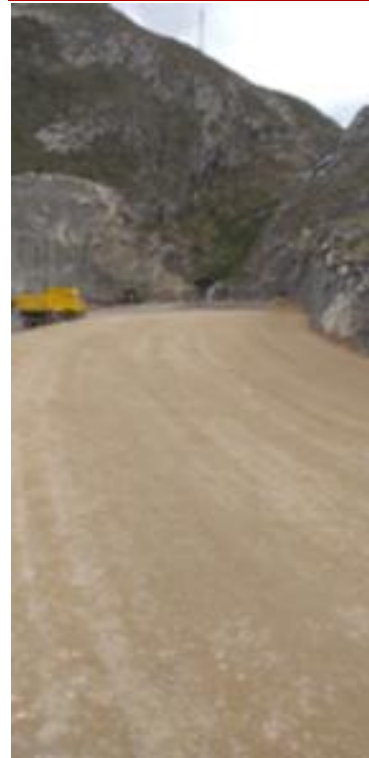
PROGRESIVA KM. 155+380 AL KM. 155+500  
200.0 MOVIMIENTO DE TIERRAS  
210.A CONFORMACION DE TERRAPLENES

En la progresiva Km. 155+380 AL km. 155+500 del tramo I, se verifica la realización de la conformación de terraplenes a nivel de sub rasante, Se utilizo 1 motoniveladora y 1 compactadora de rodillo, 1 Camión cisterna. trabajaron: 1 capataz, 2 operadores, 1 chofer, 3 obreros, 2 vigías.

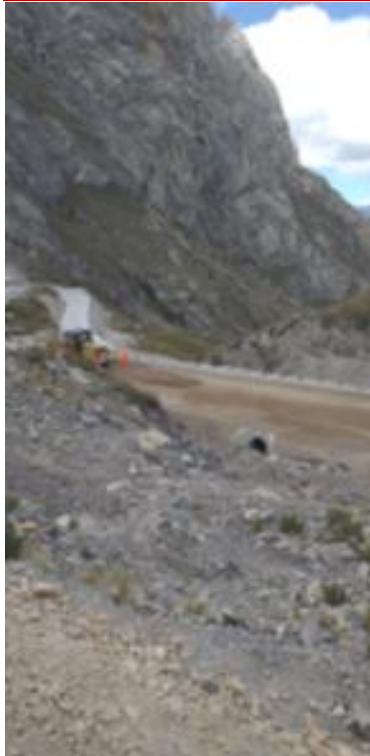
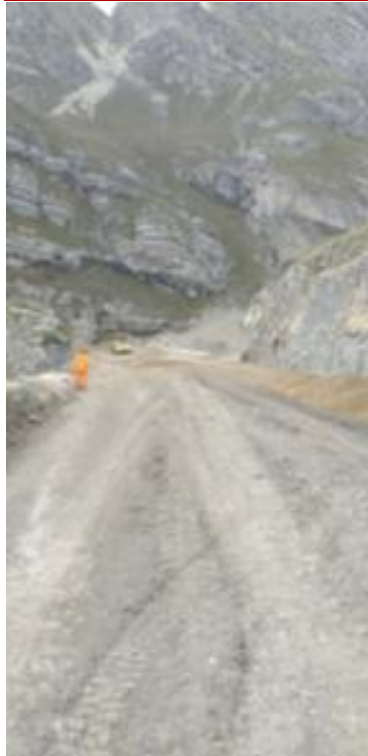
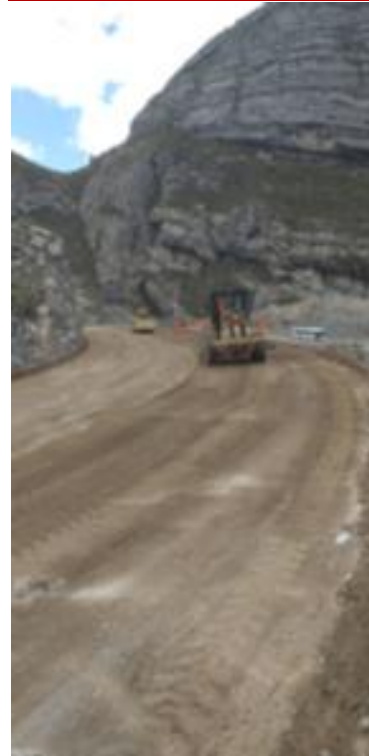
PROGRESIVA KM. 155+100 AL KM. 155+230  
200.0 MOVIMIENTO DE TIERRAS  
210.A CONFORMACION DE TERRAPLENES

En la progresiva Km. 155+100 AL km. 155+230 del tramo I, se realiza la conformación de terraplenes. Se utiliza 1 motoniveladora y 1 compactadora de rodillo, 1 Camión cisterna. trabajan: 1 capataz, 2 operadores, 1 chofer, 3 obreros, 2 vigías.

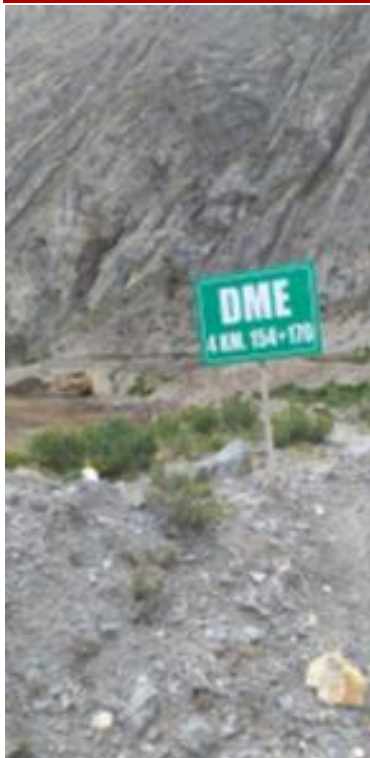
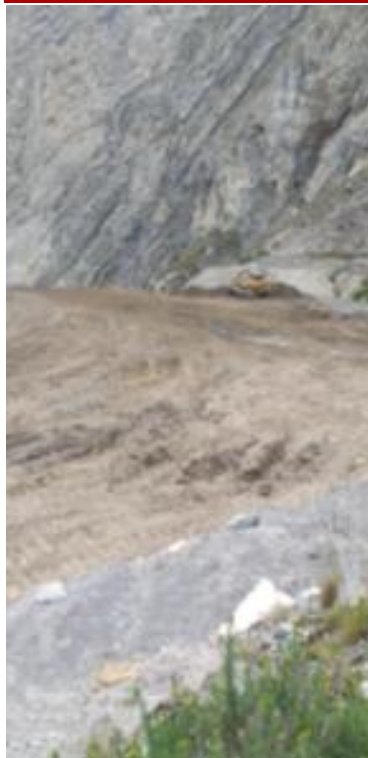
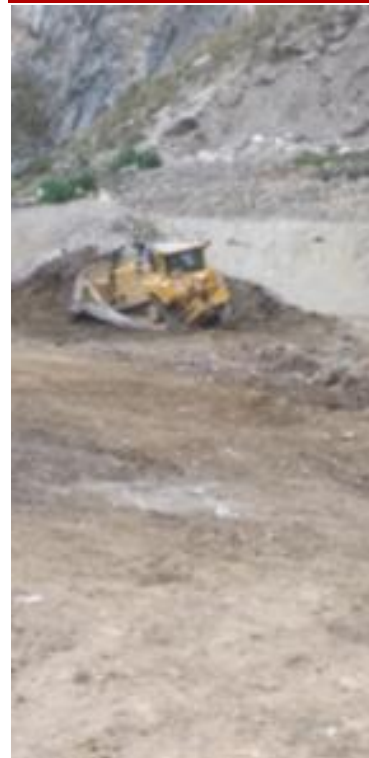
PROGRESIVA KM. 154+170

En la progresiva Km. 154+170 se realiza el acondicionamiento de desechos y material excedente en el DME 4 del tramo I, donde se utiliza un tractor D8 de oruga, 2 volquetes, trabajan: 1 capataz, 1 operador, 2 choferes, 1 vigia.

Se recomienda la realización del Adicional para obra de zanja de drenaje en DME No. 4 y adecuación de descarga de alcantarilla en el Km. 153+111,10, el cual esta a cargo de PROVIAS NACIONAL - dirección de Obras.

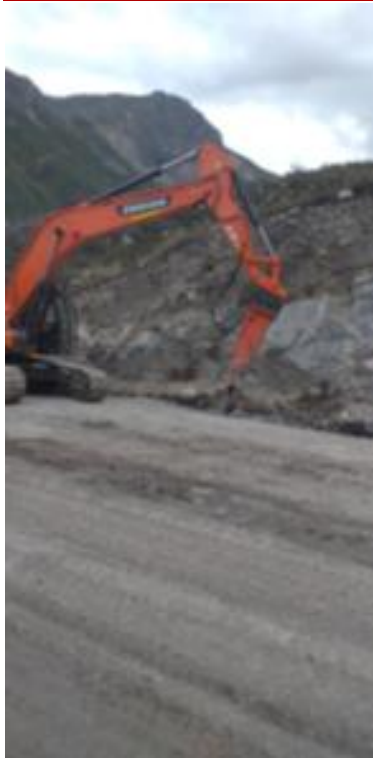
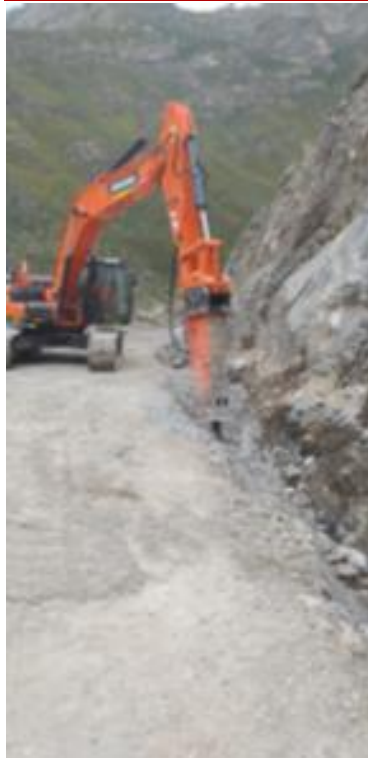
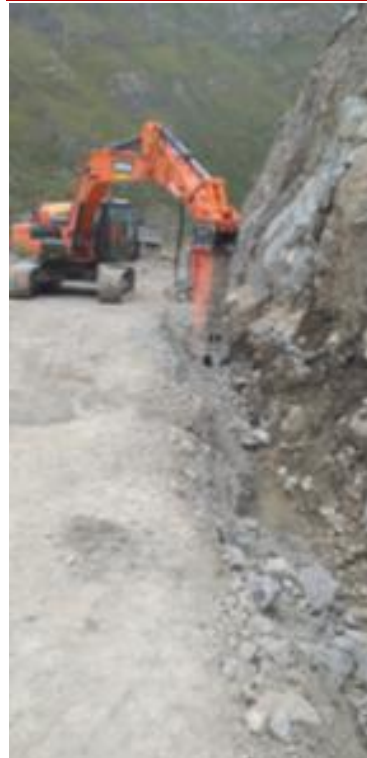
PROGRESIVAS KM. 148+120 AL KM. 148+160

En las progresivas Km. 148+120 al Km. 148+160 se realiza la construcción de sub dren donde se realiza la excavación utilizando excavadora de oruga. Se utiliza una excavadora de oruga con accesorio de demolición y herramientas menores, trabajan: 1 capataz, 1 operador , 2 obreros, 2 vigías

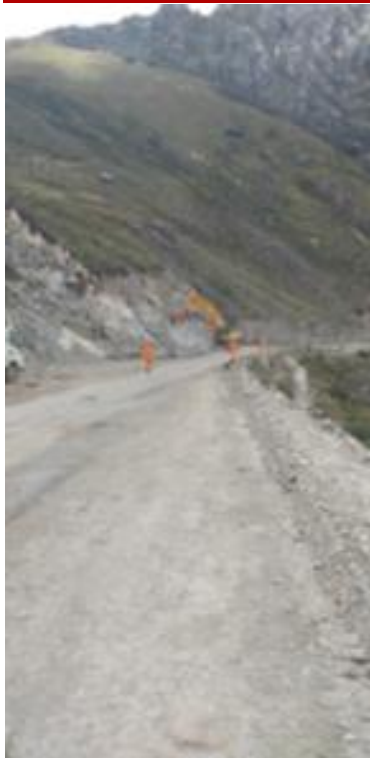
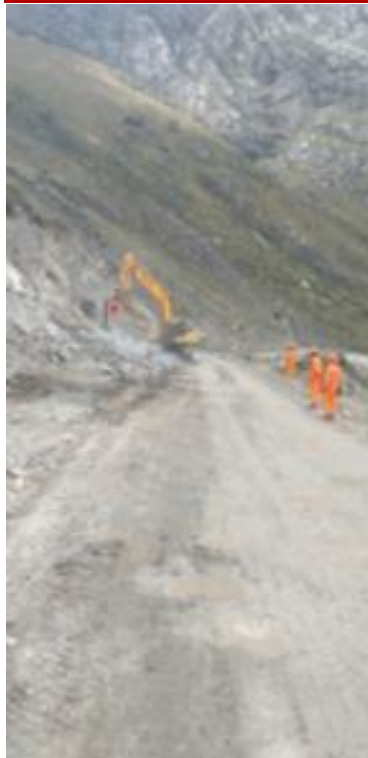
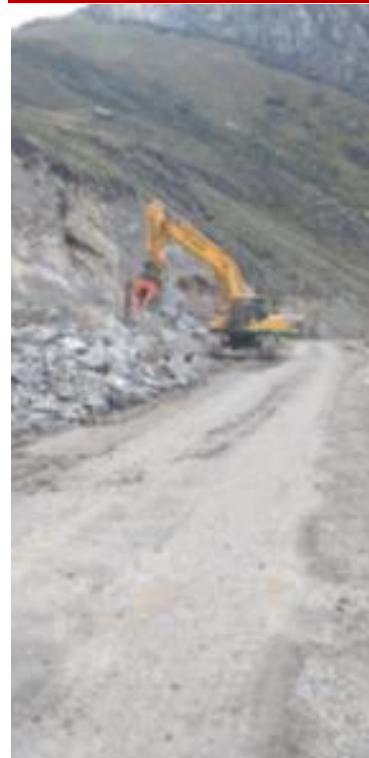
PROGRESIVA KM. 147+930 AL KM. 147+960

En las progresivas Km. 147+930 al Km. 147+960 se realiza la excavación en explanaciones en roca fija , se utiliza una excavadora de oruga con accesorio de demolición . trabajan: 1 capataz, 1 operador, 2 obreros, 2 vigías.

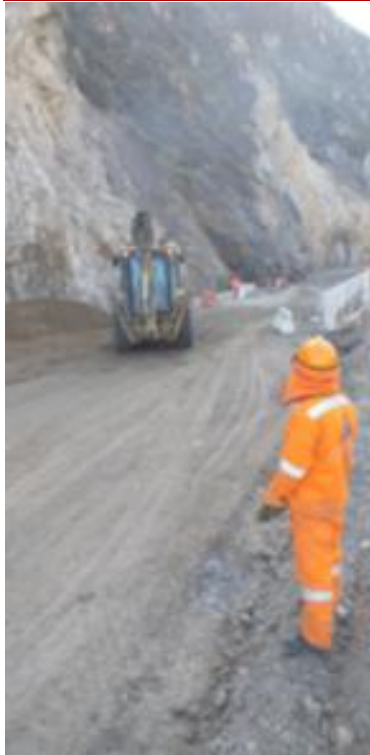
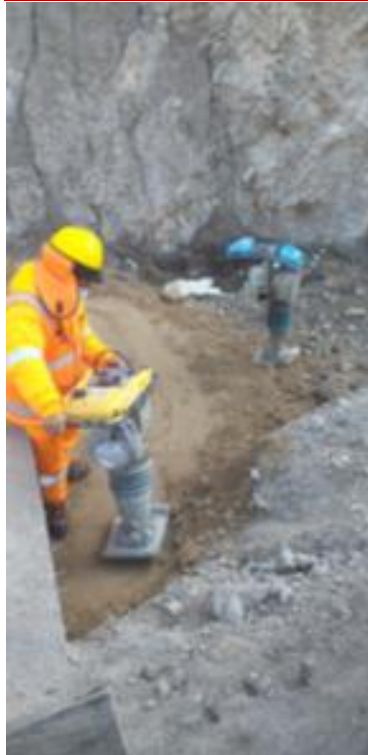
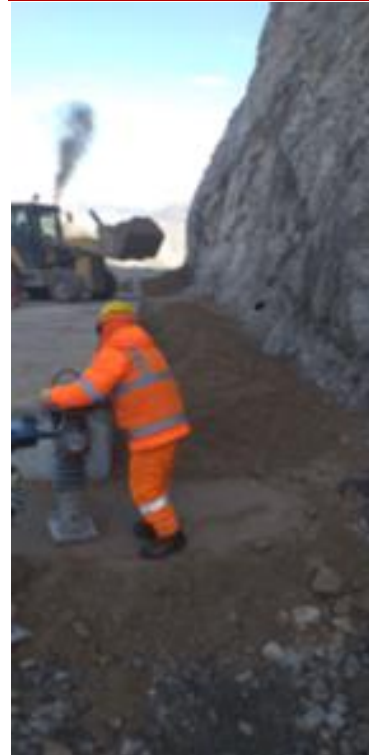
PROGRESIVAS KM. 140+226 A KM.140+250

En la progresiva km. 140+226 a Km. 140+250 se realiza el relleno en la parte posterior de la losa en voladizo, Se utiliza una retroexcavadora, 2 vibro apisonadores y herramientas menores, trabajan: 1 capataz, 1 operador 3 obreros, 2 Vigías.
