## BITACORA ELECTRÓNICA DE OBRA

Confirma Bitacora:	Nro Informe:	Fecha Informe:	Nombre De La Obra:	Personal Encargado:
Si	075-2022 - MTC /20.9 -lgn	13 - 04 - 2022	HUANUCO - HUALLANCA (T1)	LUZMILA GUERRA MOTTA

OBRA: CONSERVACIÓN POR NIVELES DE SERVICIO, OPERACIÓN DEL CORREDOR VIAL HUÁNUCO – LA UNIÓN – HUALLANCA DV. ANTAMINA/ EMP. PE-3N (TINGO CHICO) – NUEVAS FLORES – LLATA – ANTAMINA – TRAMO I  
 CONTRATISTA: CHINA RAILWAY 20 BUREAU GROUP CORPORATION  
 SUPERVISOR: CONSORCIO SUPERVISOR LOUIS BERGER - HOB

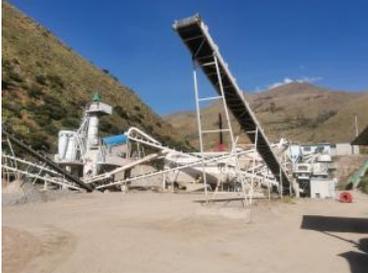
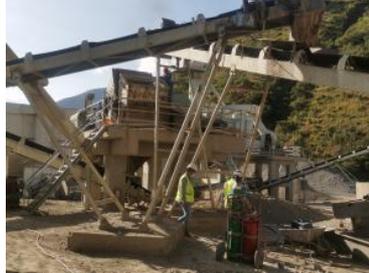
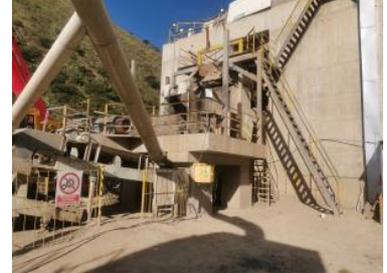
Progresiva: km 12+900 DME – PLANTA INDUSTRIAL  
PLANTA CHANCADORA

Se toma conocimiento que la Planta Chancadora (circuito cerrado) se encuentra inoperativa por desperfectos en el equipo (rodaje dañado), hace aproximadamente tres semanas, sin embargo, el proceso de selección de material se viene realizando a través de zarandas.

Del Panel Fotográfico n° 1, se sugirió al Contratista, las acciones necesarias a fin de que la planta chancadora de circuito cerrado sea puesta en operaciones a fin de evitar posible desabastecimiento de material pétreo debido a la falta de procesamiento de este.

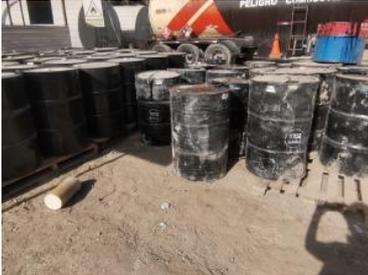
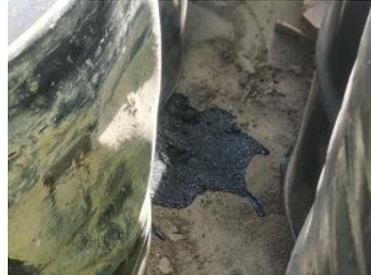
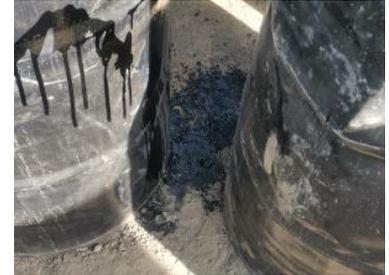
**Actividades:**Progresiva: km 12+900 DME – PLANTA INDUSTRIAL  
PLANTA DE ASFALTO**CDescripcion** :

Algunos contenedores de residuos químicos se encuentran en contacto directo con el suelo, verificándose el derrame del material químico – imprimante en diferentes sectores, generando contaminación de suelos.

Del Panel Fotográfico n° 2, Se ha instado al Contratista y Supervisión de Obra el cumplimiento de los mecanismos y estipulaciones contractuales descritas en el Contrato de Obra n° 127-2018-MTC/20 y Contrato de Servicios de Consultoría n°144-2018-MTC/20.2. A fin de evitar afectaciones medio ambientales.

Hecho que se ha comunicado al Contratista y Supervisión de obra a fin de las acciones correspondientes.

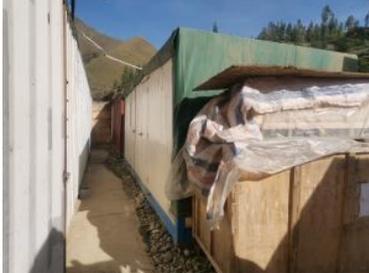
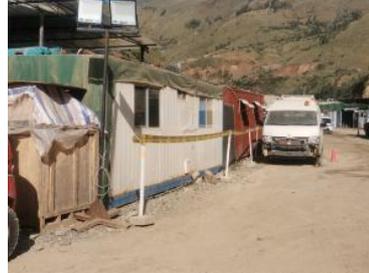
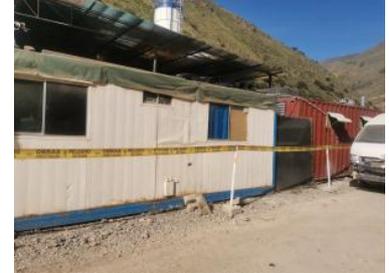
**Actividades:**Progresiva: km 12+900 DME – PLANTA INDUSTRIAL  
ALMACÉN - CONTAINER**CDescripcion** :

La Autoridad Supervisora de la DGAAM en supervisión realizada entre el 7 al 13 de marzo de 2022, verifico que dos containeres estaban siendo utilizados como vivienda, solicitando el retiro de estos.

Al respecto, se verifica que dichos containeres aun no fueron retirados.

Del Panel Fotográfico n° 3, Se sugirió al Contratista el levantamiento de observaciones realizadas por la Autoridad Supervisora de la DGAAM realizada entre el 7 al 13 de marzo de 2022, respecto al retiro de los dos containeres que se vienen utilizando como vivienda.

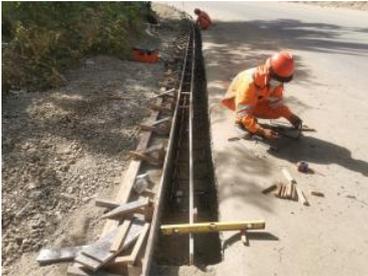
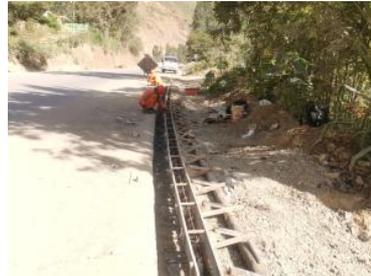
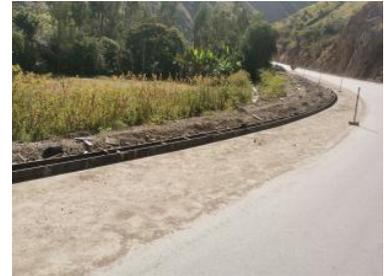
Progresiva: km 14+980 al km.15+070

Personal aproximado verificado en campo: 1 Capataz, 1 Operario y 2 Ayudantes.

Equipos aproximados verificados en campo: Ninguno.

Actividades verificadas por personal profesional, técnico y auxiliar del CR20 y del Consorcio HOB. Se sugirió el control adecuado de los procesos constructivos al Consorcio HOB, a fin de garantizar la calidad y durabilidad de la obra. Así como el cumplimiento de los protocolos de seguridad y salud en el trabajo para la actividad y la adecuada disposición de residuos a fin de su posterior transporte.

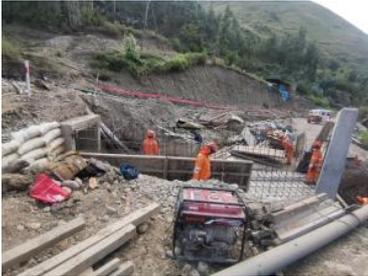
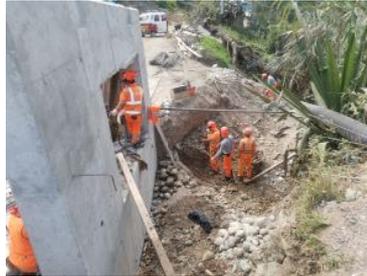
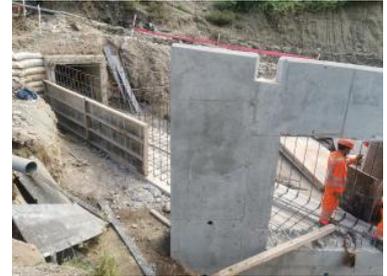
Progresiva: km 17+424  
500DRENAJE  
503.IEncofrado y desencofrado  
504.AAcero de refuerzo

Personal aproximado verificado en campo: 1 Capataz, 5 Operario, 2 Oficial y 1 Ayudante.

Se aprecia que la tubería TMC desmontada aun continua en el frente de trabajo.

Actividades verificadas por personal profesional, técnico y auxiliar del CR20 y del Consorcio HOB. Se sugirió el control adecuado de los procesos constructivos al Consorcio HOB, a fin de garantizar la calidad y durabilidad de la obra. Así como el cumplimiento de los protocolos de seguridad y salud

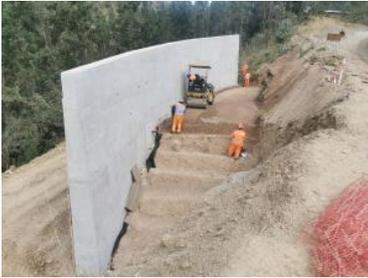
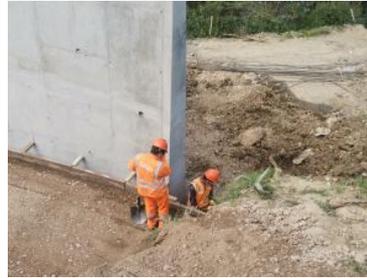
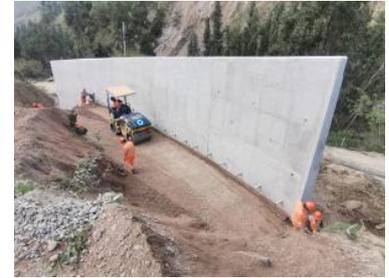
Progresiva: km 17+521 al km 17+543 – Muro de Sostenimiento

Personal aproximado verificado en campo: 1 Capataz, 1 Operario, 1 Oficial y 4 Ayudante.

Equipos aproximados verificados en campo: 1 Cargador Frontal con operador y equipos menores como 1 Rodillo Bernero y 1 Vibro pisón.

Actividades verificadas por personal profesional, técnico y auxiliar del CR20 y del Consorcio HOB. Se sugirió el control adecuado de los procesos constructivos al Consorcio HOB, a fin de garantizar la calidad y durabilidad de la obra. Así como el cumplimiento de los protocolos de seguridad y salud.

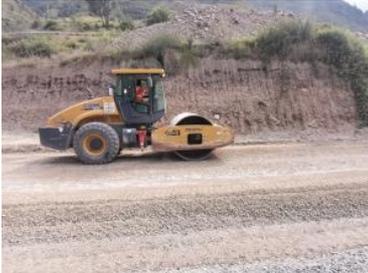
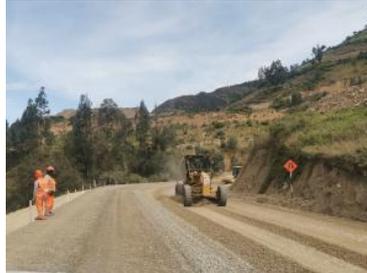
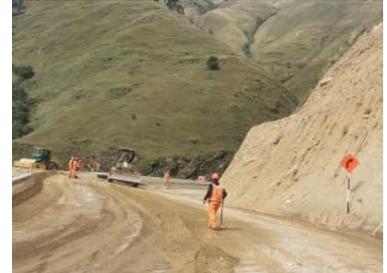
Progresiva: km 20+600 al km 21+540 aproximadamente

Personal aproximado verificado en campo: 2 Capataz, 6 personal de piso y 3 vigías, además de personal de topografía y control de calidad conformado por 1 Técnico, 1 topógrafo y 4 ayudantes.

Equipos aproximados verificados en campo: 2 Motoniveladora, 2 Rodillo, 1 Camión Cisterna de Agua, 1 Retroexcavadora y 4 Volquetes con sus respectivos operadores.

Actividades verificadas por personal profesional, técnico y auxiliar del CR20. Se sugirió el control adecuado de los procesos constructivos, a fin de garantizar la calidad y durabilidad de la obra. Así como el cumplimiento de los protocolos de seguridad y salud en el trabajo para la actividad y la adecuada disposición de residuos a fin de su posterior transporte.

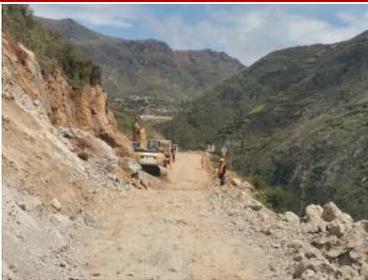
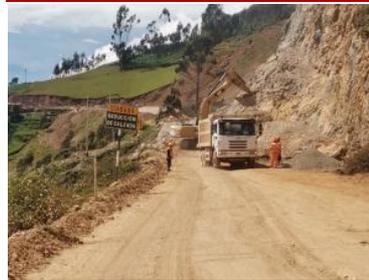
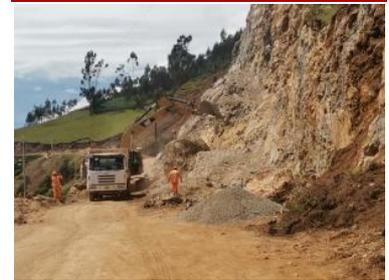
Progresiva: km 42+300 aproximadamente

Personal aproximado verificado en campo: 1 Capataz, 3 Personal de Piso y 2 Vigía  
Equipos aproximados verificados en campo: 1 Excavadora sobre orugas y 4 volquetes  
con sus respectivos operadores.

Se verifica la continuación del transporte de material producto de la voladura de rocas  
realizada el 12.04.2022.

Actividades verificadas por personal profesional, técnico y auxiliar del CR20 y del  
Consortio HOB. Se sugirió el control adecuado de los procesos constructivos al  
Consortio HOB, a fin de garantizar la calidad y durabilidad de la obra. Así como el  
cumplimiento de los protocolos de seguridad y salud en el trabajo para la actividad y la  
adecuada disposición de residuos a fin de su posterior transporte.

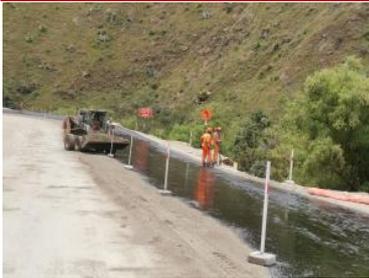
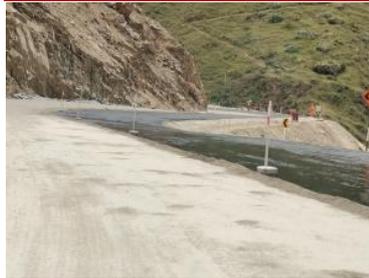
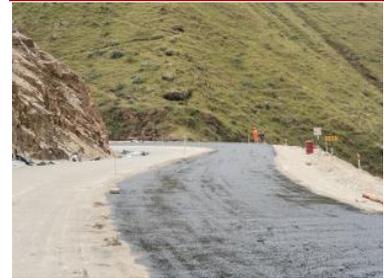
Progresiva: km 15+680 al km 16+000 CD aproximadamente  
400.BPAVIMENTOS FLEXIBLES  
416.Almprimación Asfáltica

Personal aproximado verificado en campo: 1 Capataz, 5 Operario, 1 Oficial, 2 Ayudante y 2 Vigía. Además de equipos de calidad conformado por 1 técnico y 1 auxiliar.

Equipos aproximados verificados en campo: 1 Camión Imprimador, 1 Rodillo Tándem, 1 Rodillo Neumático y 1 Esparcidora con sus respectivos operadores.

Actividades verificadas por personal profesional, técnico y auxiliar del CR20 y del Consorcio HOB. Se sugirió el control adecuado de los procesos constructivos al Consorcio HOB, a fin de garantizar la calidad y durabilidad de la obra. Así como el cumplimiento de los protocolos de seguridad y salud en el trabajo para la actividad y la adecuada disposición de residuos a fin de su posterior transporte.
