## BITACORA ELECTRÓNICA DE OBRA

| <div>Confirma Bitacora:</div> <div>Si</div> | <div>Nro Informe:</div> <div>0082</div> | <div>Fecha Informe:</div> <div>23 - 04 - 2022</div> | <div>Nombre De La Obra:</div> <div>Carretera Oyon - Ambo, Tramo I: Oyon - Desvío Cerro de Pasco</div> | <div>Personal Encargado:</div> <div>BORIS WALTER AYLLÓN CARCELÉN</div> | |

NUMERO DE INFORME No. 0082  
 CONTRATO DE OBRA: No. 073-2018-MTC/ 20 de fecha 17/07/2018  
 EMPRESA CONTRATISTA: CONSORCIO VIAL AMBO ( CONSTRUCTORA SANTA FE LTDA SUCURSAL DEL PERU, GRINOR S.A. SUCURSAL DEL PERU Y J E CONSTRUCCIONES GENERALES S.A)  
 OBRA: MEJORAMIENTO DE LA CARRETERA OYON - AMBO TRAMO I: OYON - DESVIO CERRO DE PASCO- VIA PRINCIPAL KM. 134+977.92 AL KM. 181+000 Y RAMAL KM. 136+780 A KM. 139+698.19  
 TRAMO 1 Vía principal : Progresiva km. 134+977.92 al Km. 181+000 ; Ramal: Progresiva Km.136+780 a Km. 139+698.19  
 FINALIZACION DE LA SUSPENSIÓN DE OBRA EN CAMPO A PARTIR DEL DIA 22-03-2022 , LA CONTRATISTA HABIA SOLICITADO LA SUSPENSIÓN DE OBRA MEDIANTE ADENDA No. 8 Y NO HA SIDO ACEPTADO POR PROVIAS NACIONAL., EL CUAL SE LE DA RESPUESTA AL CONTRATISTA MEDIANTE OFICIO No. 620 -2022-MTC/20.9 DE FECHA 23-03-2022. ( DONDE

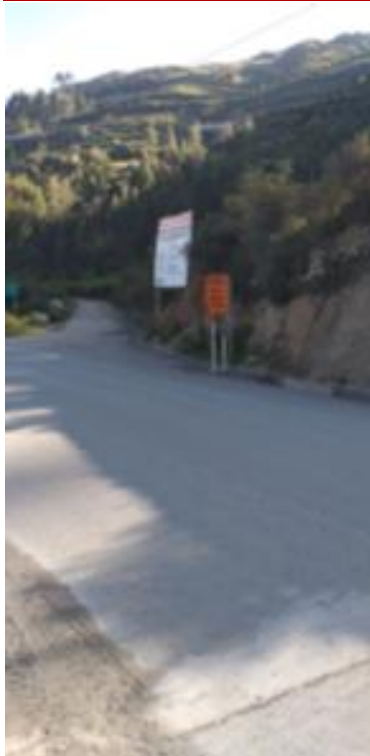
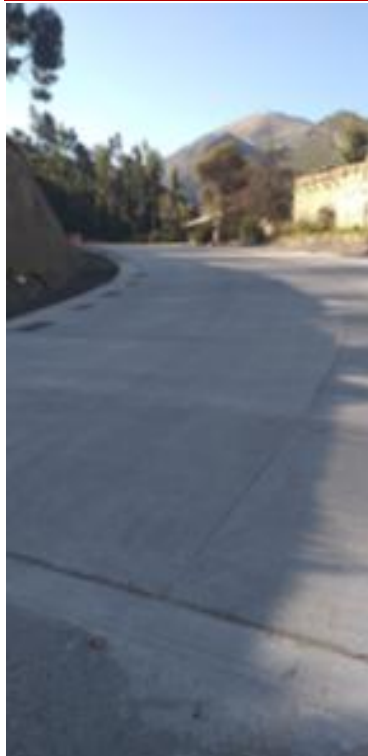
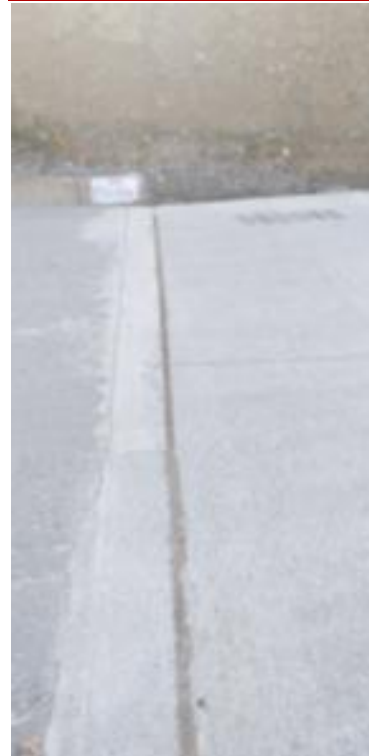
PROGRESIVA KM. 134+986

En la progresiva Km. 134+986 se realiza la visita de seguimiento y monitoreo en el inicio del tramo I, de la vía principal, no se realiza actividades en esta zona, el clima en la zona continua completamente soleado en todo el tramo I.

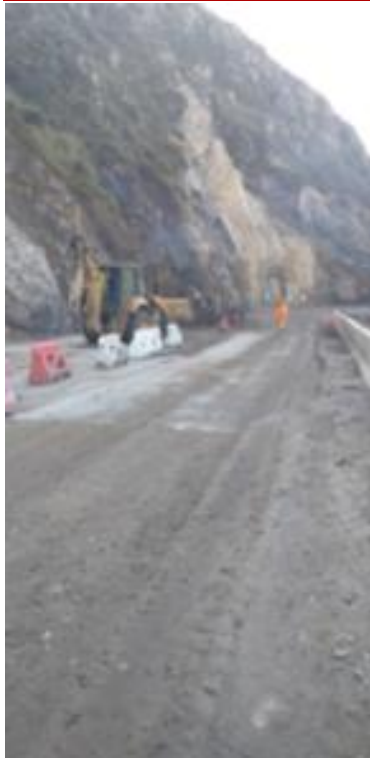
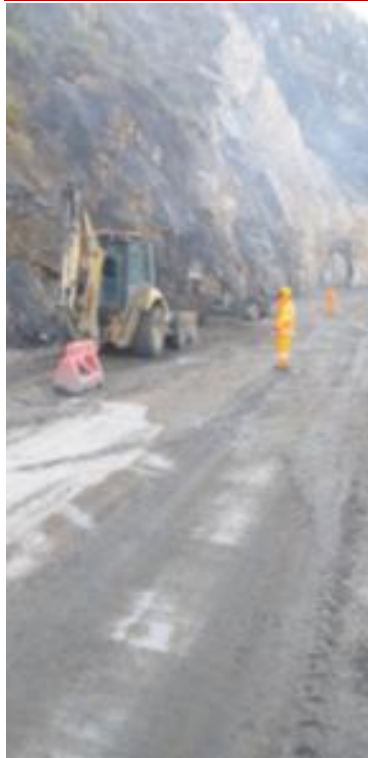
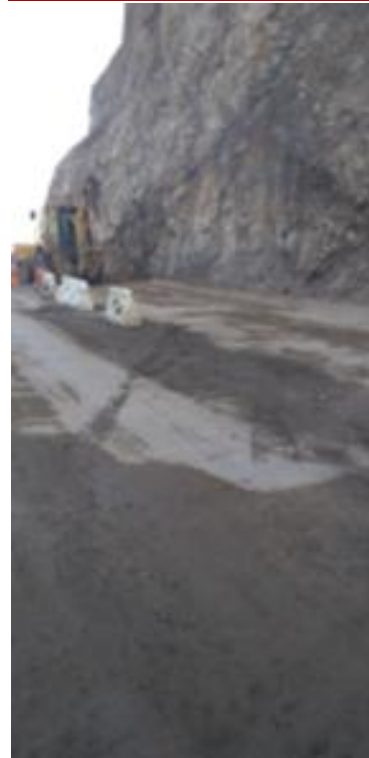
PROGRESIVA KM. 140+240

En la progresiva Km. 140+240 se realiza visita de seguimiento y monitoreo se realiza la construcción de un acceso provisional hacia la losa voladiza. Se utiliza una retroexcavadora para cargar material de relleno para la construcción del acceso. trabajan: 1 capataz, 1 operador, 2 vigías.

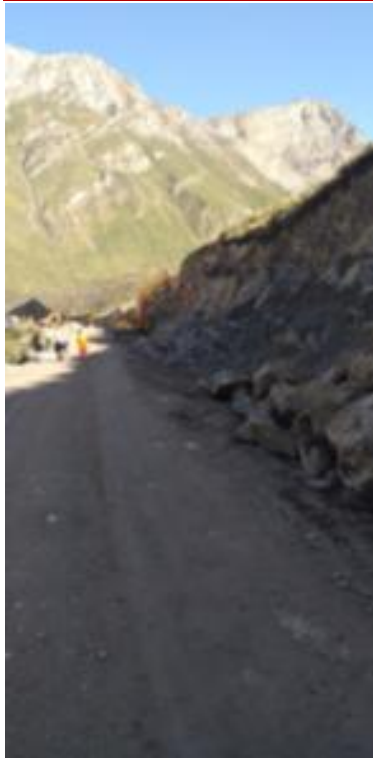
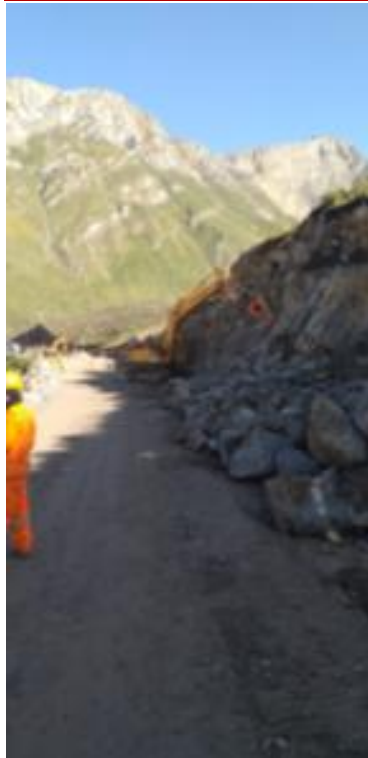
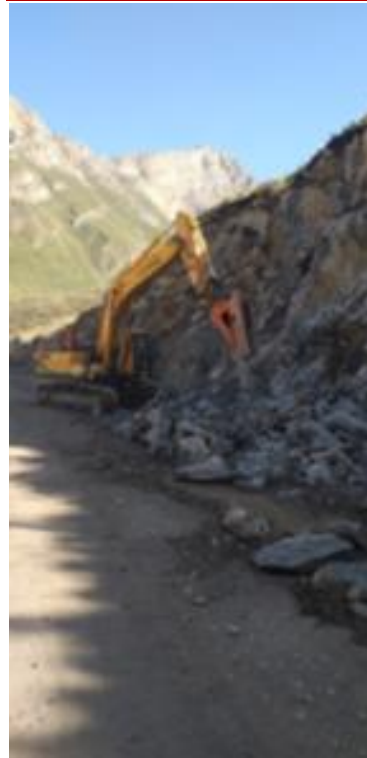
PROGRESIVA KM. 147+930 AL KM. 147+980

En las progresivas Km. 147+930 al Km. 147+980 se realiza la excavación en explanaciones en roca fija , se utiliza una excavadora de oruga con accesorio de demolición . trabajan: 1 capataz, 1 operador, 2 obreros, 2 vigías.

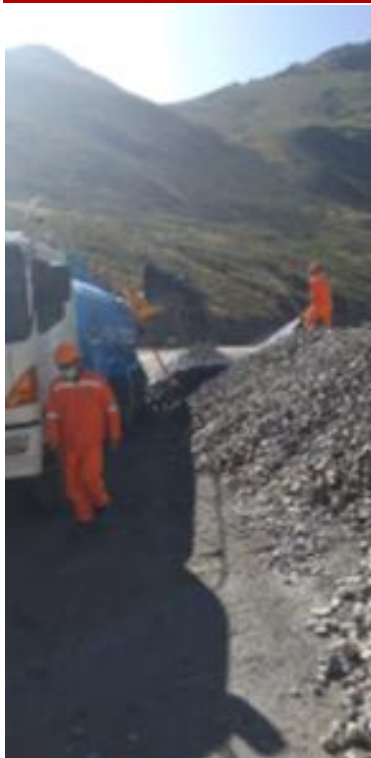
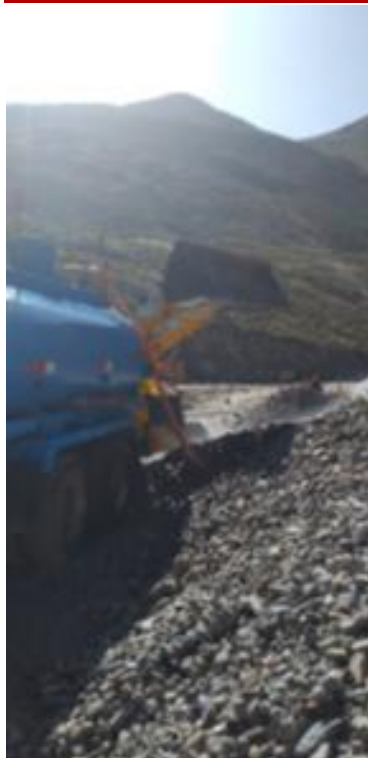
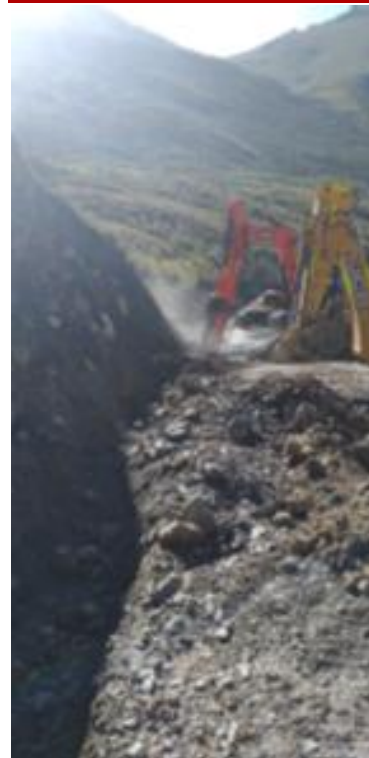
PROGRESIVAS KM. 148+100 AL KM. 148+200

En las progresivas Km. 148+100 al Km. 148+200 se realiza la construcción de sub dren donde se realiza la excavación utilizando excavadora de oruga, también se realiza el lavado de material de filtro que sera colocado en el subdren . Se utiliza una excavadora de oruga con accesorio de demolición, Un camión cisterna y herramientas menores, trabajan: 1 capataz, 1 operador , 1 chofer 2 obreros, 2 vigías

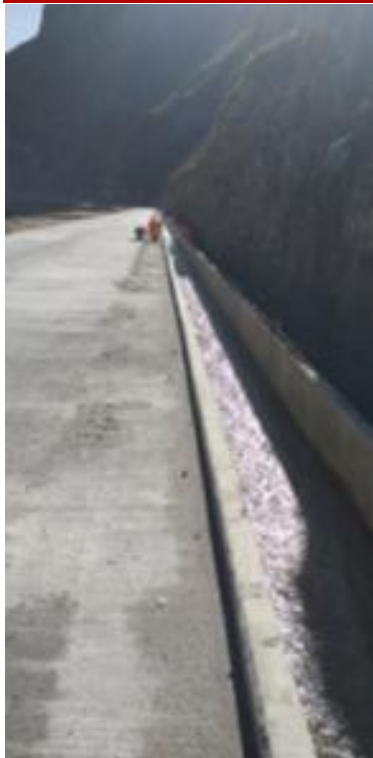
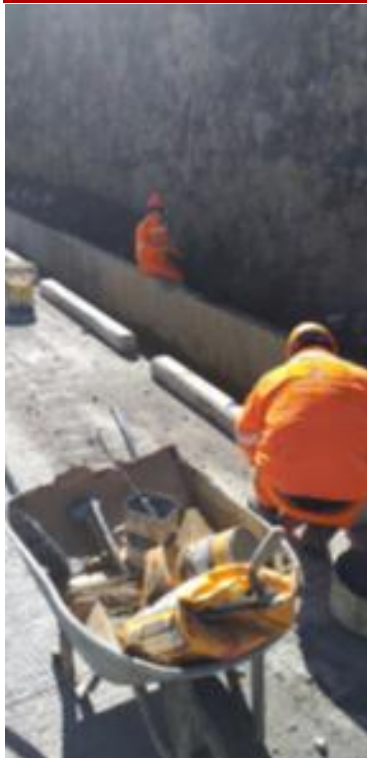
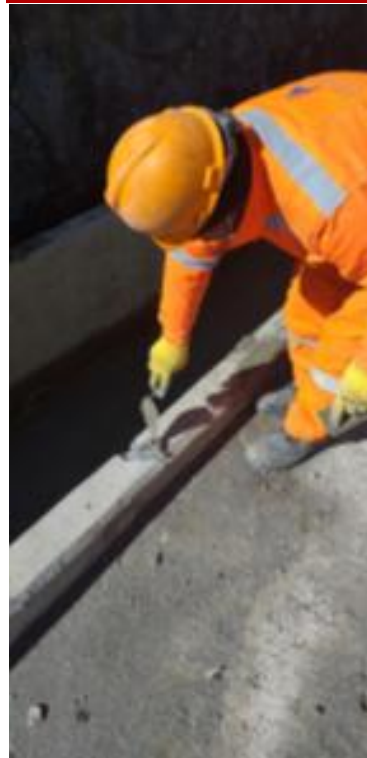
PROGRESIVA KM. 149+670

En la progresiva Km. 149+670 se realiza la reparación de los daños ocurridos en el canal de concreto armado, producidos por las caídas de rocas. trabajan 2 obreros se utiliza herramientas menores.

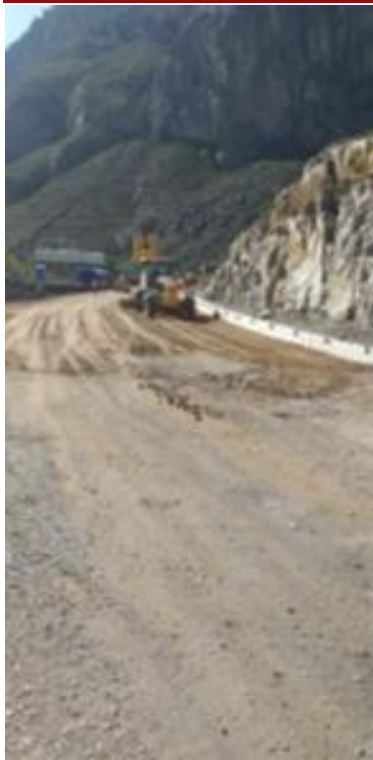
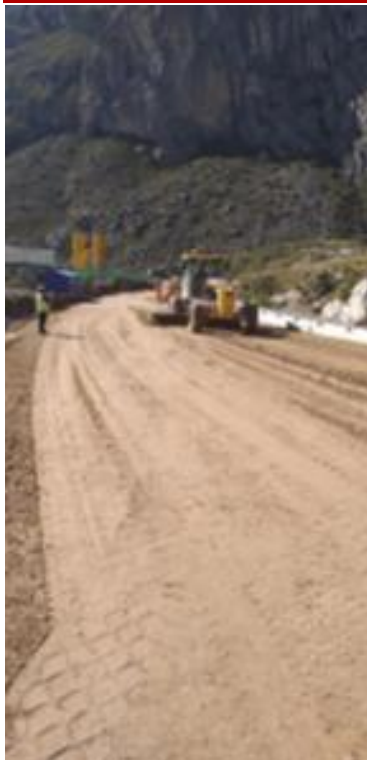
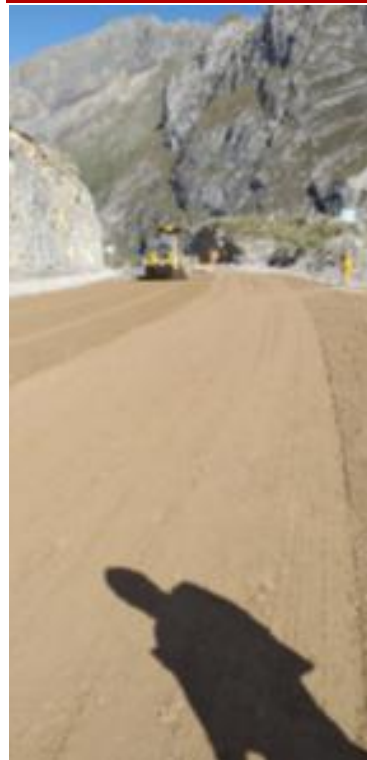
PROGRESIVA KM. 152+900 AL KM. 153+130  
200.0 MOVIMIENTO DE TIERRAS  
210.A CONFORMACION DE TERRAPLENES

En la progresiva Km. 152+900 al km. 153+130 del tramo I, se realiza la conformación de terraplenes. Se utiliza 1 motoniveladora y 1 compactadora de rodillo, 1 Camión cisterna. trabajo: 1 capataz, 2 operadores, 1 chofer, 3 obreros, 2 vigías

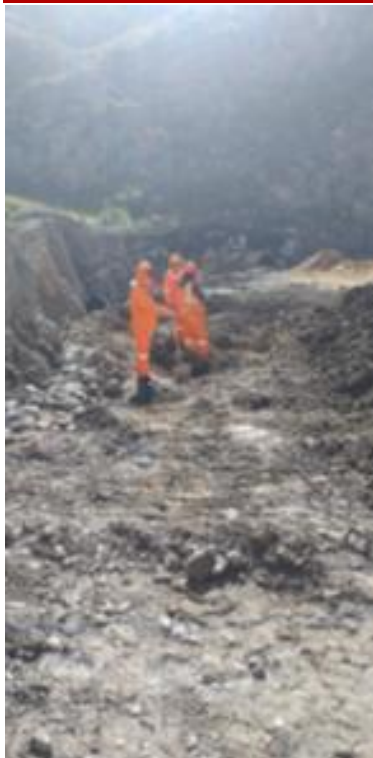
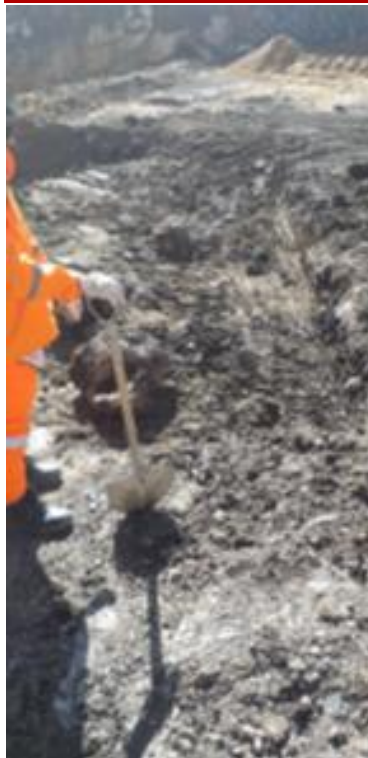
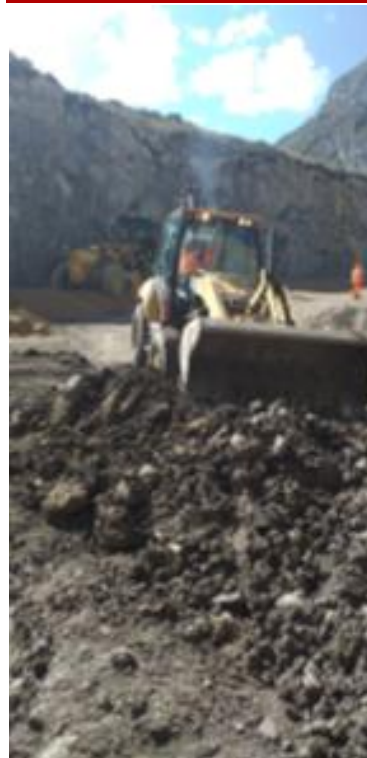
PROGRESIVA KM. 155+310 AL KM. 155+350

En las progresivas Km. 155+310 al Km. 155+350 se realiza visita de seguimiento y monitoreo en el lado izquierdo de la vía donde se repara la zona dañada por el escurrimiento del agua, se realiza mejoramiento utilizando el material del sitio. Se utiliza una retroexcavadora t herramientas menores, trabajan: 1 capataz, 2 obreros, 1 operador, 2 vigías

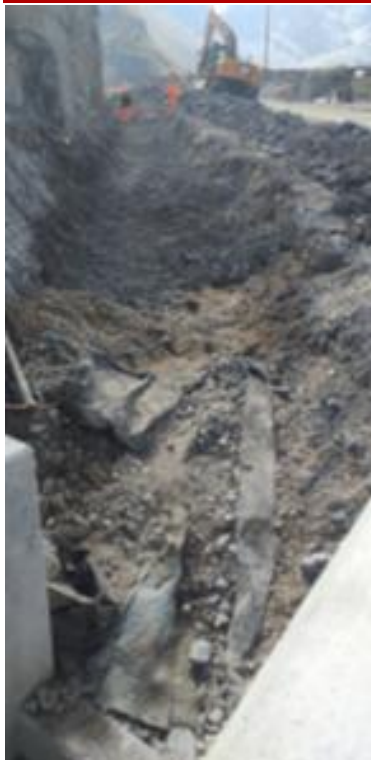
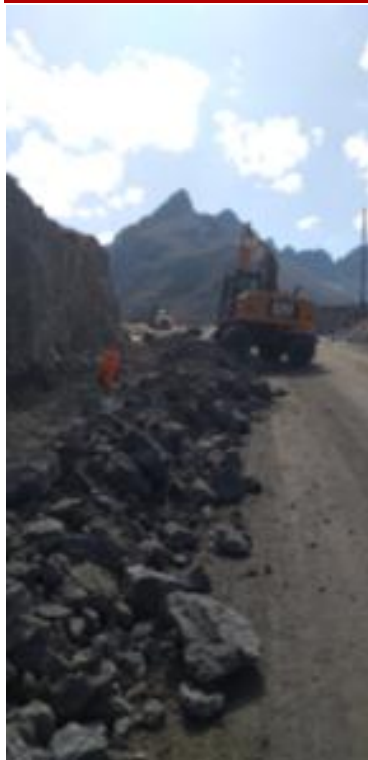
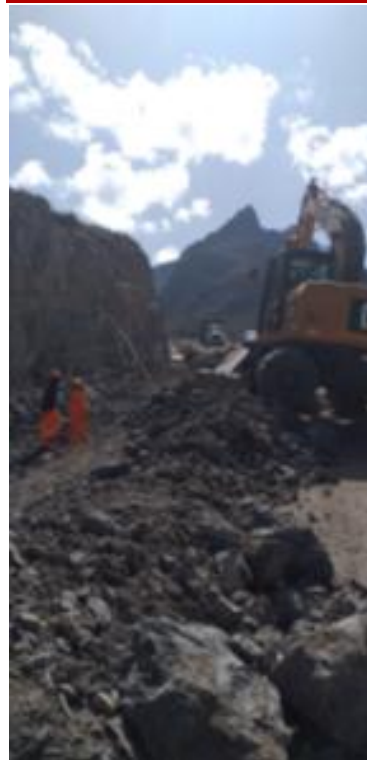
PROGRESIVAS KM. 155+595 AL KM. 155+680

En las progresivas Km. 155+595 al Km. 155+680 se realiza la excavación no clasificada para estructuras en donde se construirá una canal rectangular de concreto armado , Se utiliza una excavadora de ruedas neumáticas, trabajan: 1 capataz, 1 operador, 2 vigías.

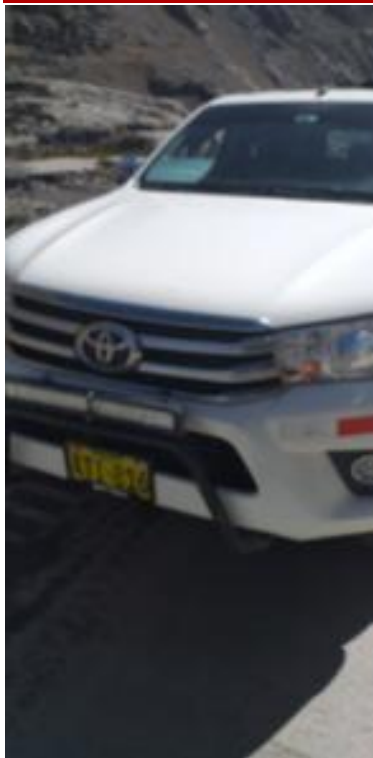
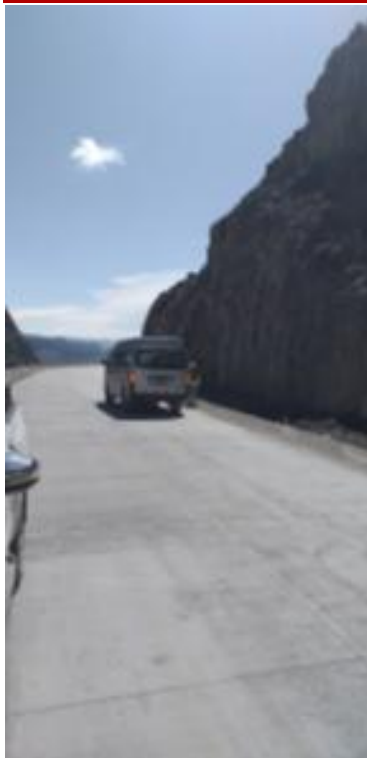
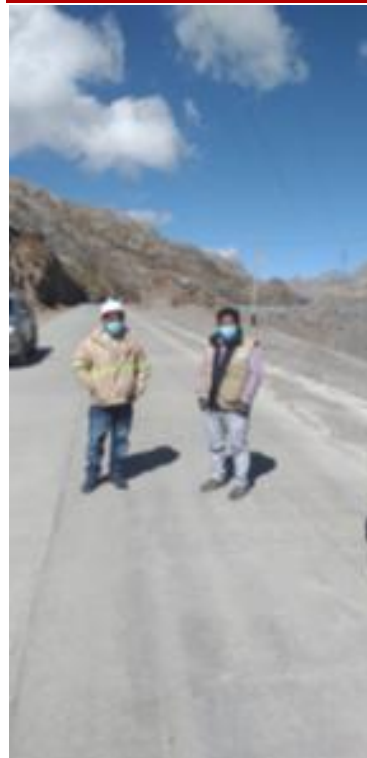
PROGRESIVA KM. 167+710

En la progresiva km. 167+710 Se realiza visita de seguimiento y monitoreo al tramo I, donde en la via se verifica la presencia d elos especialistas de liberacion de predios, ambiental y control de calidad realizando un diagnostico en la zona alta del tramo I, se esta recolectando muestras de material de la plataforma y de las canteras para determinar su porcentaje de humedad actual.

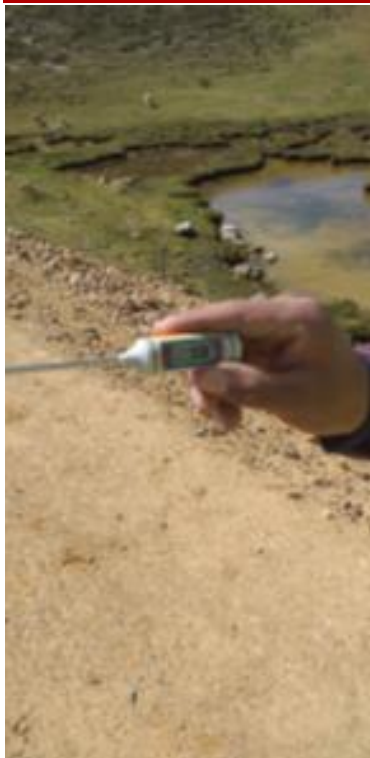
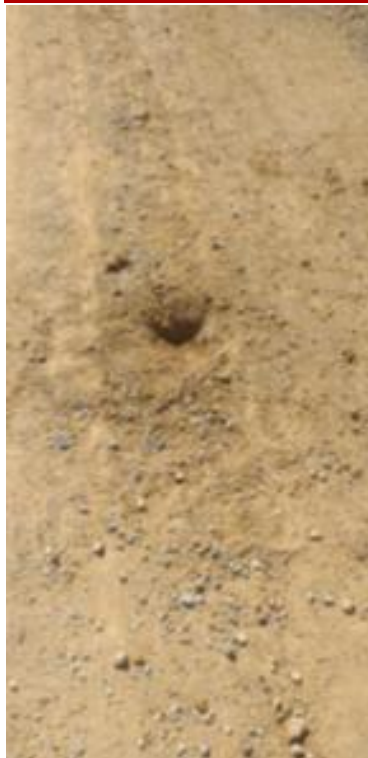
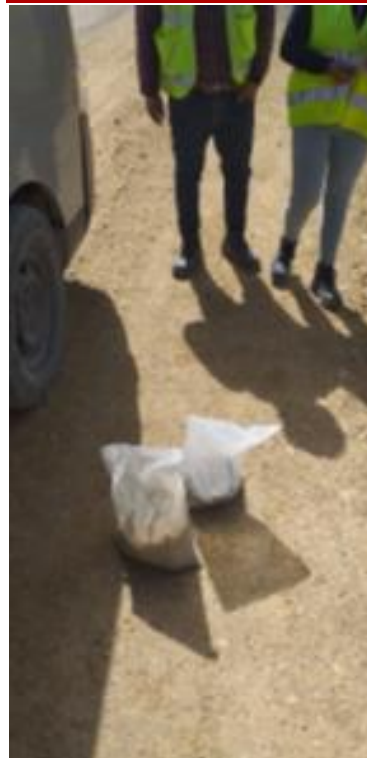
PROGRESIVA KM. 175+480

En la progresiva km. 175+480 Se realiza visita de seguimiento y monitoreo al tramo I, donde en la vía se verifica la presencia de los técnicos de la Contratista y Supervisión recolectando muestras de material de la plataforma y de las canteras para determinar su porcentaje de humedad actual en laboratorio.

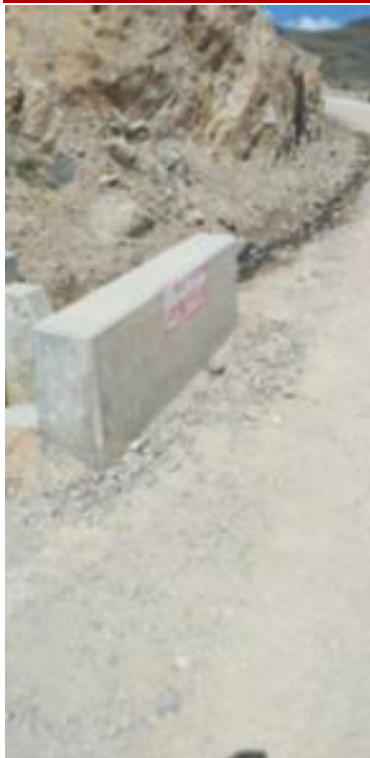
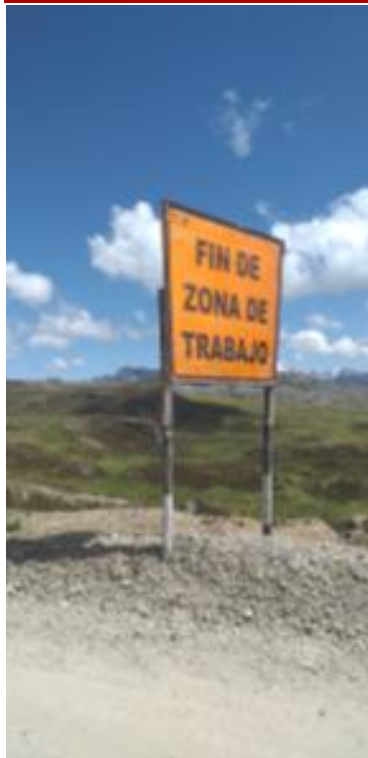
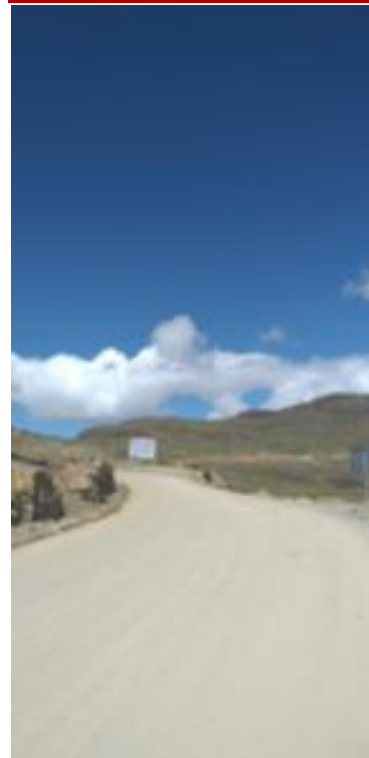
PROGRESIVA KM. 181+000

En la progresiva Km. 181+000 se realiza visita de seguimiento y monitoreo al final del tramo I: Desvío Cerro de Pasco. donde se verifica el buen tiempo, es muy soleado, se observa la plataforma de la vía completamente seca, ya se observa la generación de polvo cuando transitan los vehículos en el sector

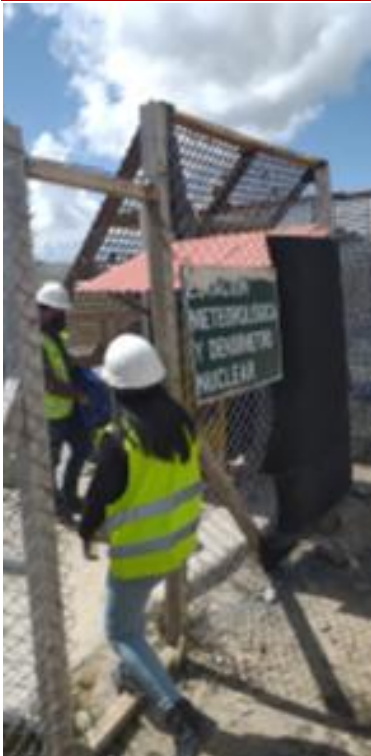
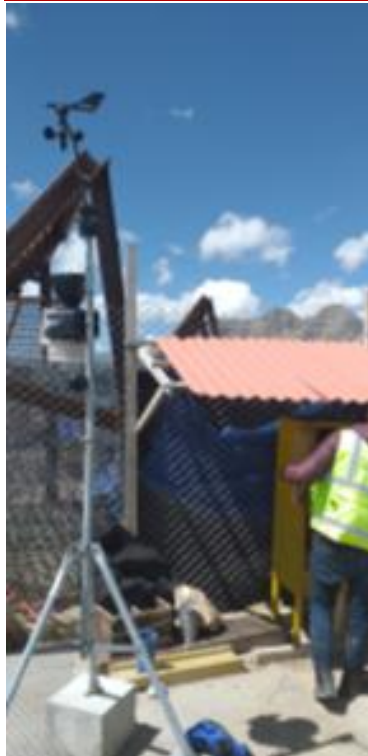
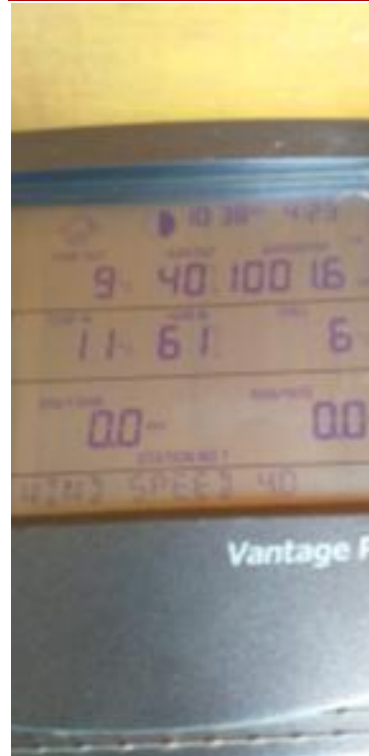
PROGRESIVA KM. 169+250

En la progresiva km. 169+250 Se realiza visita de seguimiento y monitoreo al área auxiliar del tramo I, donde se ubica la estación climatológica No. 2 Cachipampa, se verifica la presencia de los técnicos de la Contratista y Supervisión extrayendo la información de temperaturas y precipitaciones ocurridas en el mes de abril en este sector.

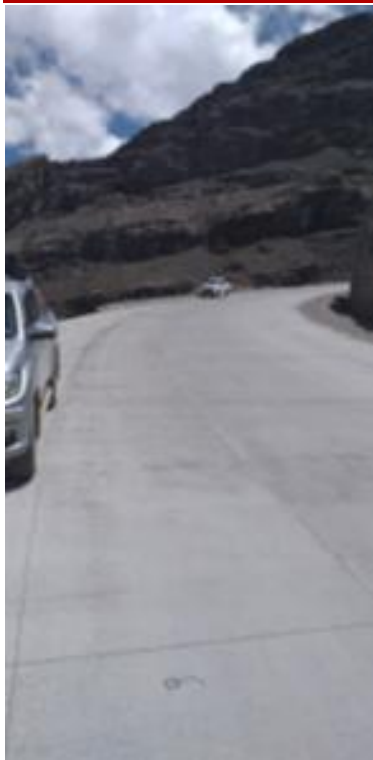
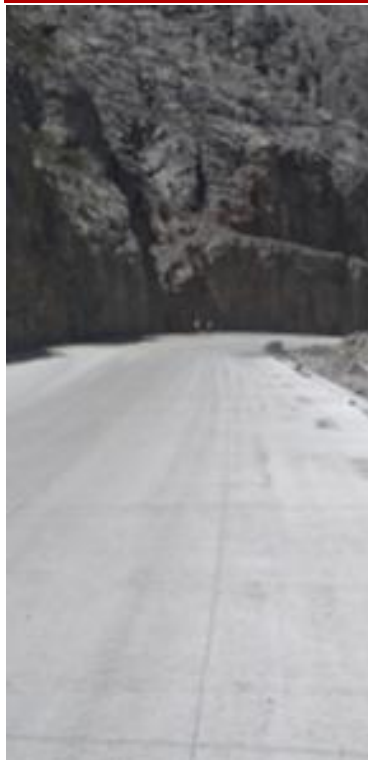
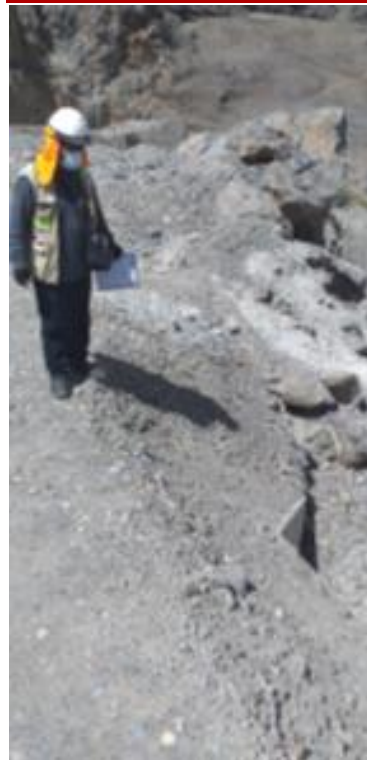
PROGRESIVA KM. 167+040

En la progresiva km. 167+040 Se realiza visita de seguimiento y monitoreo al tramo I, donde en la vía se verifica la presencia de los técnicos de la Supervisión donde realizan un recorrido de diagnostico de las condiciones actuales de las obras de drenaje construidas.

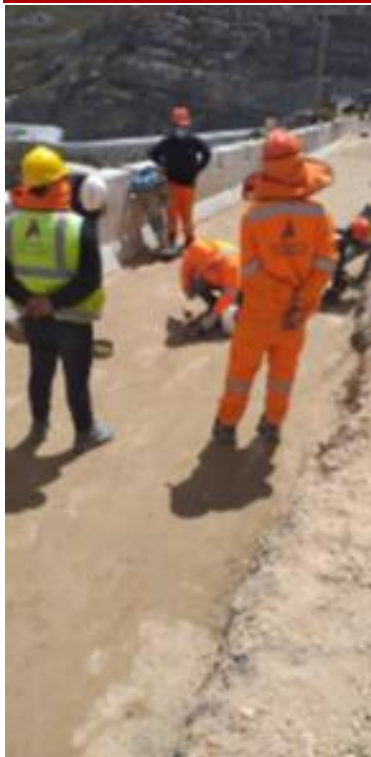
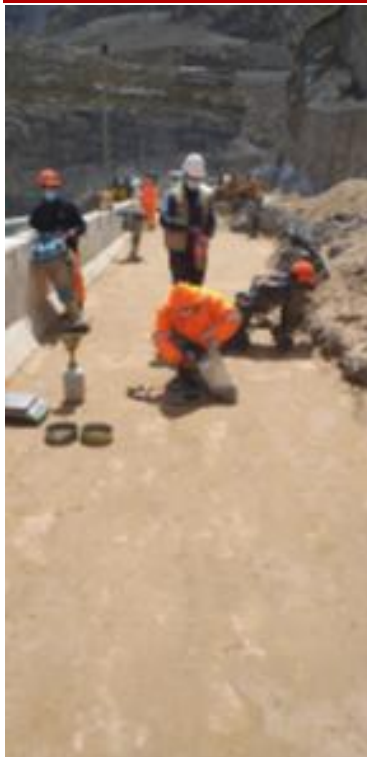
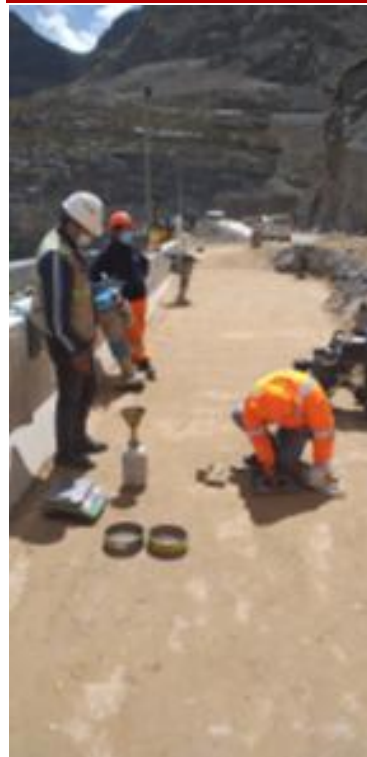
PROGRESIVA KM. 164+600 AL KM 164+680

En las progresivas Km. 164+600 al Km. 164+680 se realizo la colocación de material filtrante, en donde se coloco geotextil y se rellenó utilizando tres vibro apisonadoras,, la colocación del material se realizo utilizando un mini cargador , trabajan: 1 capataz, 1 operador, 5 obreros, Se realiza la toma de densidad utilizando un cono de arena y balanzas. trabajan: 1 técnico de la Supervisión y Contratista y 1 Ayudante
