## **BITACORA ELECTRÓNICA DE OBRA**

### **REGISTRO DE LA BITACORA Y FOTO DEL CUADERNO DE OBRA**

| <b>Confirma Bitacora:</b> | <b>Nro Informe:</b> | <b>Fecha Informe:</b> | <b>Nombre De La Obra:</b> | <b>Personal Encargado:</b> | | |
|---|---|---|---|---|---|--|
| Si | 0083 | 24 -<br>04 -<br>2022 | Carretera Oyon - Ambo,<br>Tramo I: Oyon - Desvío Cerro<br>de Pasco | BORIS WALTER AYLLÓN<br>CARCELÉN | | |

NUMERO DE INFORME No. 0083  
CONTRATO DE OBRA: No. 073-2018-MTC/ 20 de fecha 17/07/2018  
EMPRESA CONTRATISTA: CONSORCIO VIAL AMBO ( CONSTRUCTORA SANTA FE LTDA SUCURSAL DEL PERU, GRINOR S.A. SUCURSAL DEL PERU Y J E CONSTRUCCIONES GENERALES S.A)  
OBRA: MEJORAMIENTO DE LA CARRETERA OYON - AMBO TRAMO I: OYON - DESVIO CERRO DE PASCO- VIA PRINCIPAL KM. 134+977.92 AL KM. 181+000 Y RAMAL KM. 136+780 A KM. 139+698.19  
TRAMO 1 Vía principal : Progresiva km. 134+977.92 al Km. 181+000 ; Ramal: Progresiva Km.136+780 a Km. 139+698.19  
FINALIZACION DE LA SUSPENSIÓN DE OBRA EN CAMPO A PARTIR DEL DIA 22-03-2022 , LA CONTRATISTA HABIA SOLICITADO LA SUSPENSIÓN DE OBRA MEDIANTE ADENDA No. 8 Y NO HA SIDO ACEPTADO POR PROVIAS NACIONAL., EL CUAL SE LE DA RESPUESTA AL CONTRATISTA MEDIANTE OFICIO No.

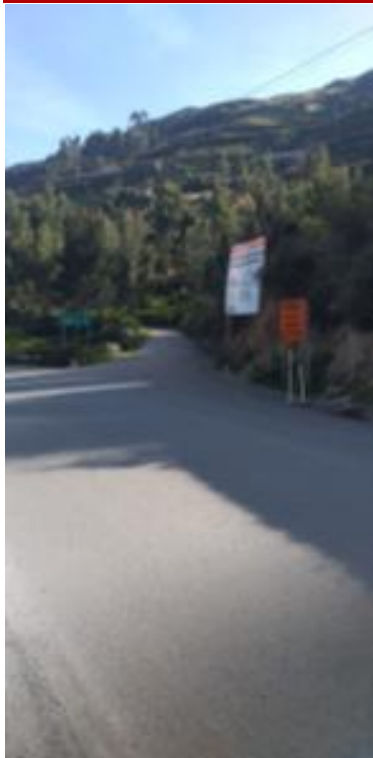
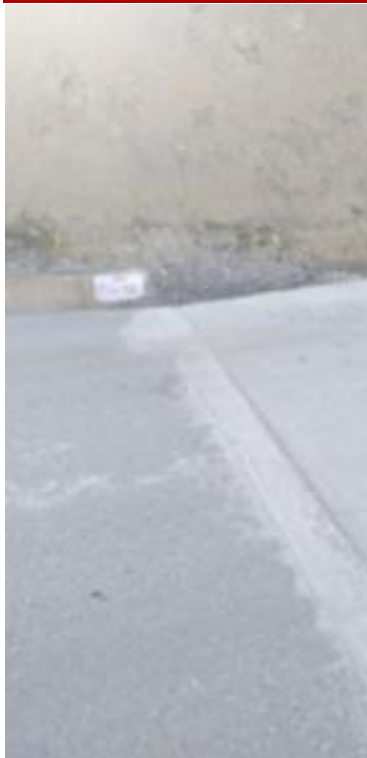
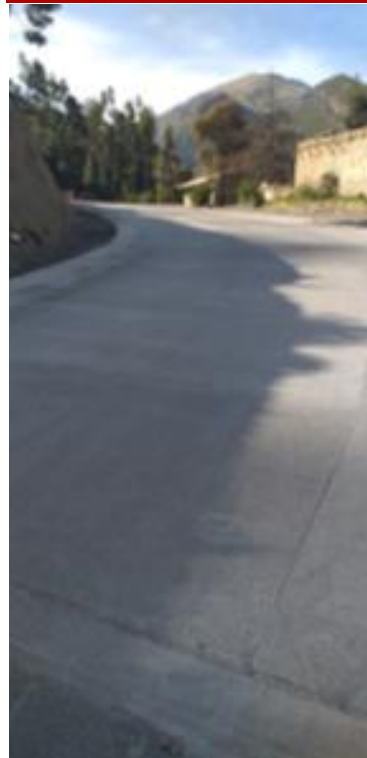
PROGRESIVA KM. 134+986

VISITA DE SEGUIMIENTO Y MONITOREO EN EL INICIO DEL TRAMO I: ENTRADA DE OYON

En la progresiva Km. 134+986 se realiza la visita de seguimiento y monitoreo en el inicio del tramo I, de la vía principal, no se realiza actividades en esta zona, el clima en la zona continua completamente soleado en todo el tramo I.

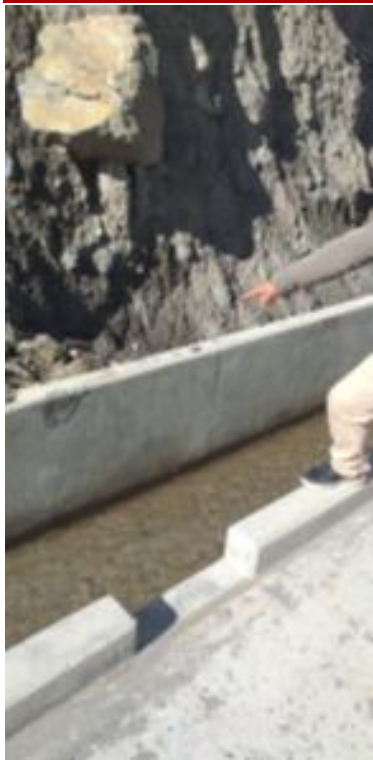
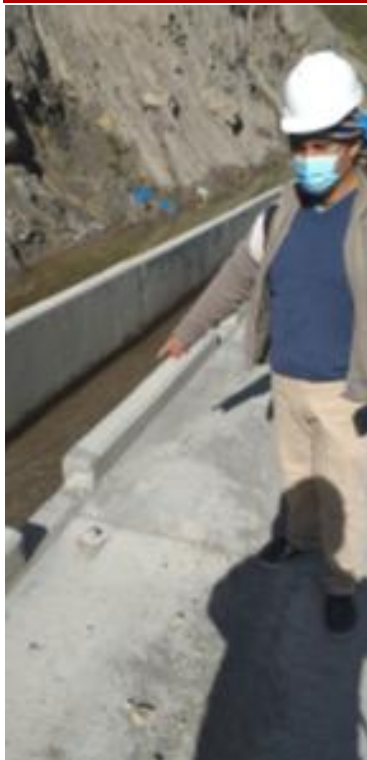
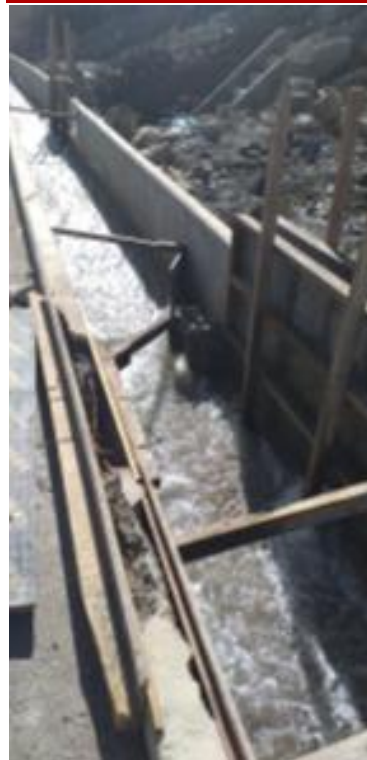
PROGRESIVA KM. 149+300 A 149 +500

VISITA DE SEGUIMIENTO Y MONITOREO EN EL TRAMO I: REPARACION DE CANAL

En las progresivas Km. 149+300 al Km. 149+500 se ha realizado reparaciones al canal de concreto dañado por caídas de rocas, donde la Supervisión no esta de acuerdo como se realizo la reparación y presentara las observaciones a lo reparado, puesto que no cumple con los procedimientos acordados previamente entre Supervisión y Contratista.

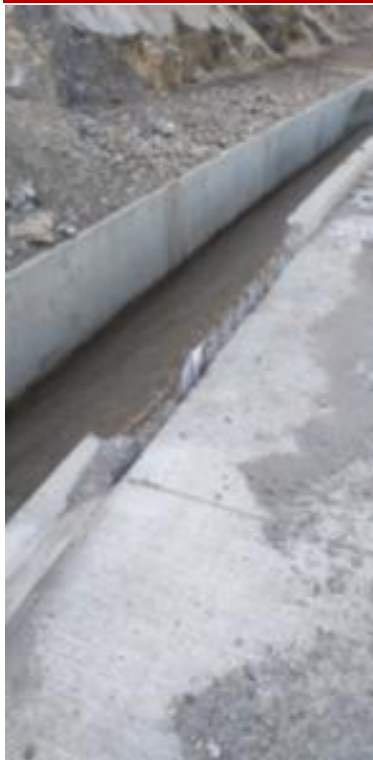
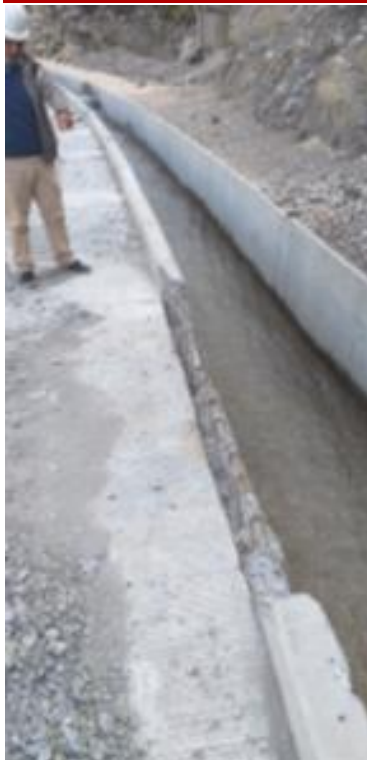
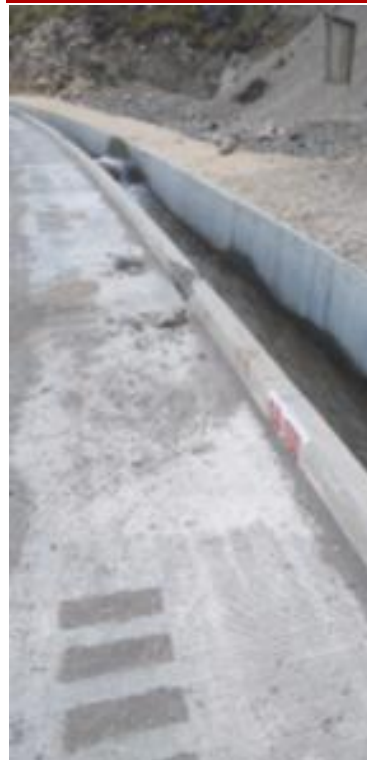
PROGRESIVA KM. 150+400 A 150 +500

VISITA DE SEGUIMIENTO Y MONITOREO EN EL TRAMO I: REPARACION DE CANAL

En las progresivas Km. 150+400 al Km. 150+500 se ha realizado reparaciones al canal de concreto dañado por caídas de rocas, donde la Supervisión no esta de acuerdo como se realizo la reparación y presentara las observaciones a lo reparado, puesto que no cumple con los procedimientos acordados previamente entre Supervisión y Contratista.

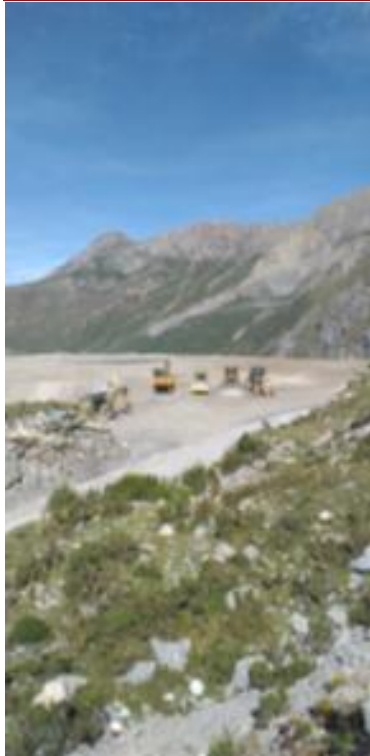
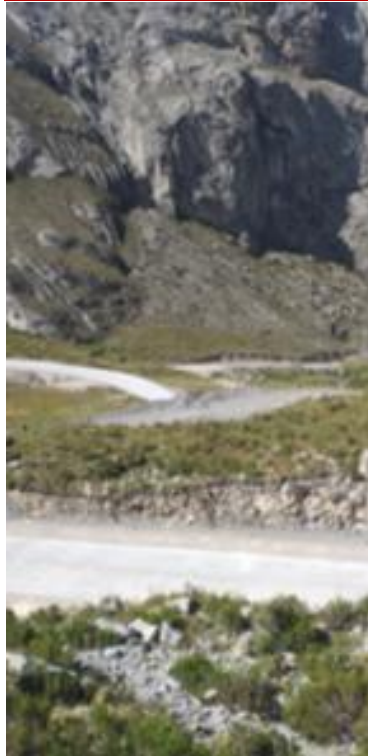
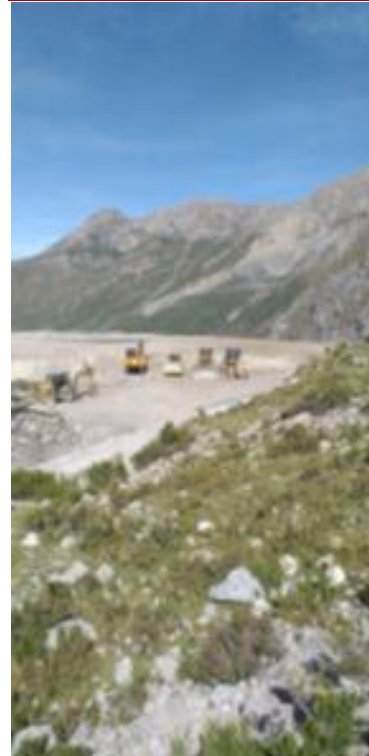
PROGRESIVA KM. 153+200

VISITA DE SEGUIMIENTO Y MONITOREO EN EL TRAMO I: TRABAJOS DE TOPOGRAFIA EN DM4 Y EQUIPOS ESTACIONADOS

En la progresiva km. 153+200 se realiza visita de seguimiento y monitoreo al tramo I, donde en el dme en la zona de morrones un equipo de topografia de la supervisión realiza el levantamiento topografico del sector

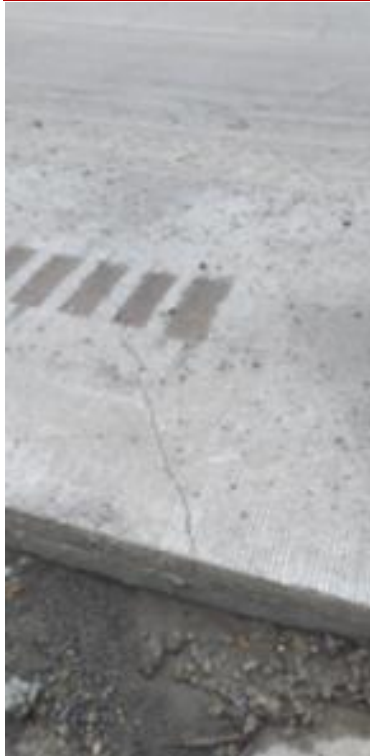
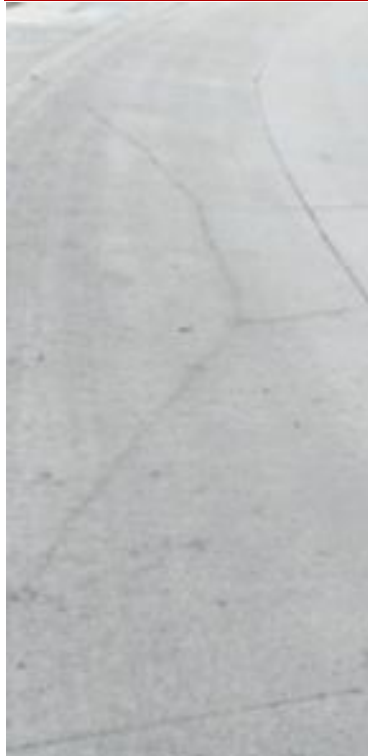
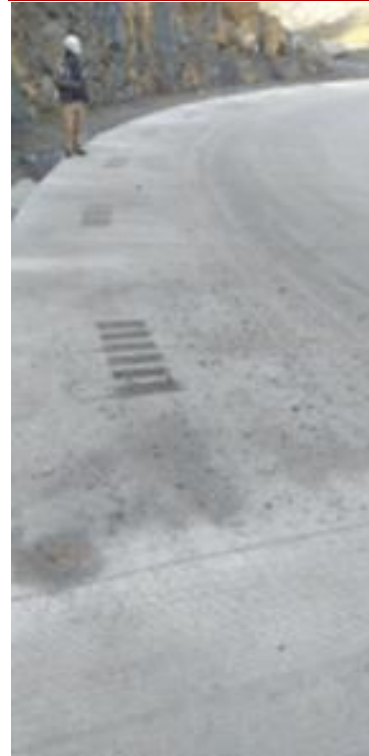
PROGRESIVA KM. 162+700 A KM. 162+800

VISITA DE SEGUIMIENTO Y MONITOREO AL TRAMO 1: GRIETAS Y FISURAS EN EL PAVIMENTO DE CONCRETO

En la progresiva km. 162+700 al km. 162+800 se realiza visita de seguimiento y monitoreo al tramo I, donde se verifica la presencia de grietas y fisuras en el pavimento de concreto construido, el cual tiene que ser evaluado su reparación

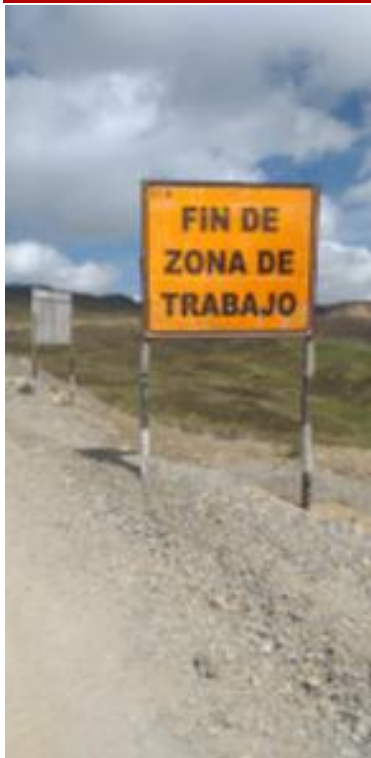
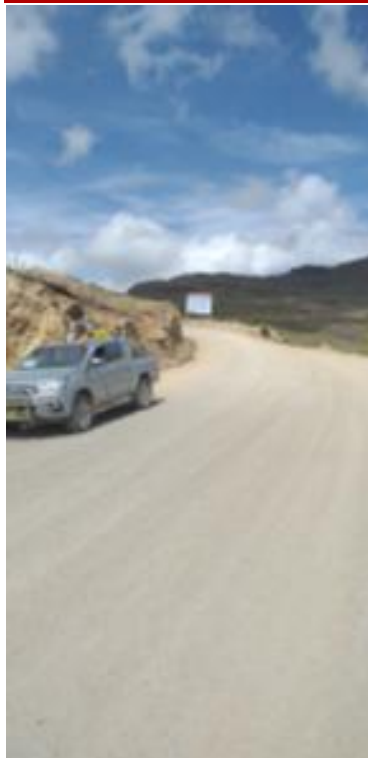
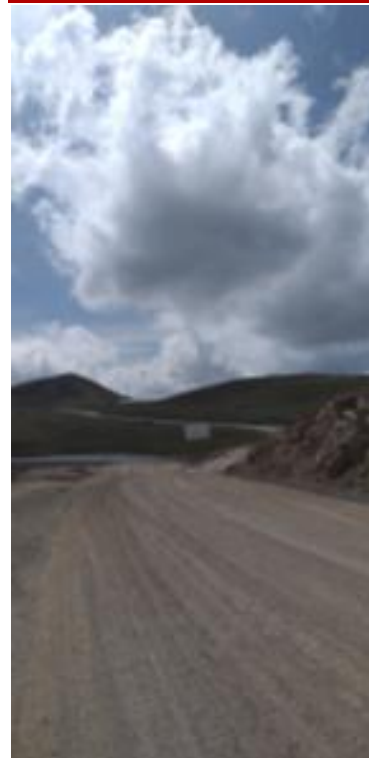
PROGRESIVA KM. 181+000

VISITA DE SEGUIMIENTO Y MONITOREO EN EL FINAL DEL TRAMO I: DESVIO  
CERRO DE PASCO**CDescripcion**

En la progresiva Km. 181+000 se realiza visita de seguimiento y monitoreo al final del tramo I: Desvío Cerro de Pasco. donde se verifica el buen tiempo, es muy soleado, se observa la plataforma de la vía completamente seca, ya se observa la generación de polvo cuando transitan los vehículos en el sector

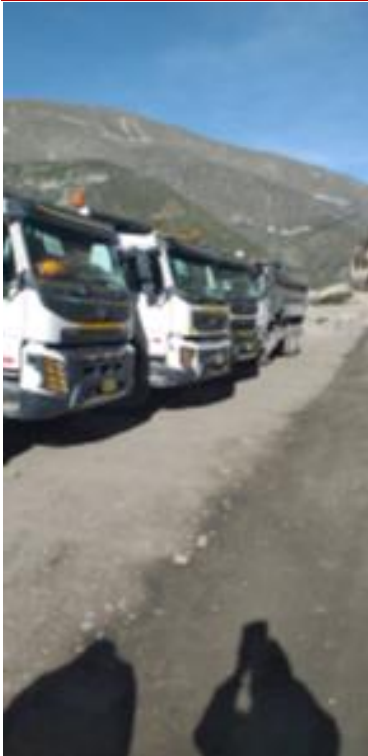
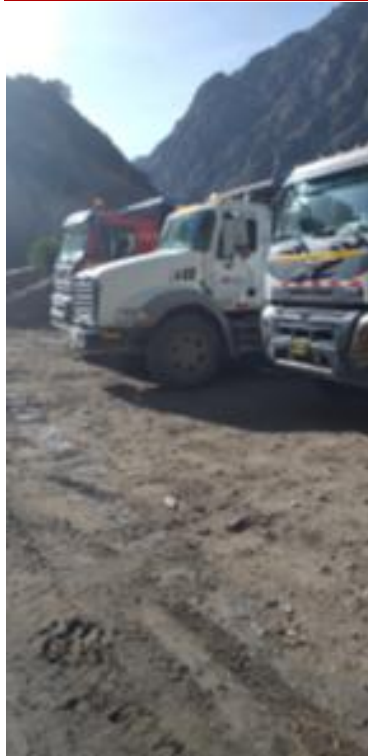
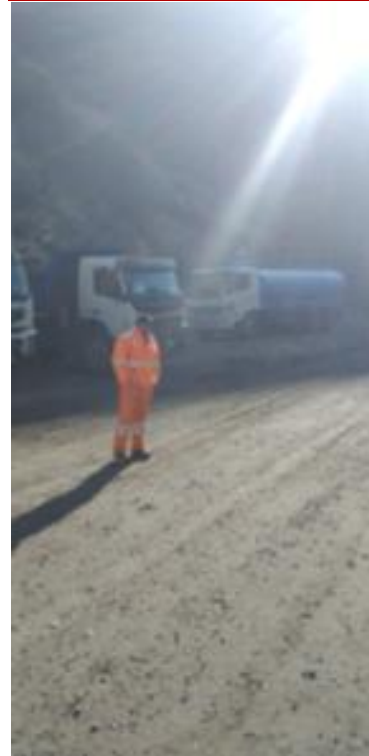
PROGRESIVA KM. 141+100

VISITA DE SEGUIMIENTO Y MONITOREO: EQUIPOS UTILIZADOS EN OBRA

En la progresiva Km. 141+100 se realiza visita de seguimiento y monitoreo en el tramo I, donde se constata el equipo que se utiliza en la cantera Bellaluz, estacionados en el margen derecho de la vía y son; Un camión cisterna y 12 volquetes ( estacionadas en la entrada a la cantera bellaluz)

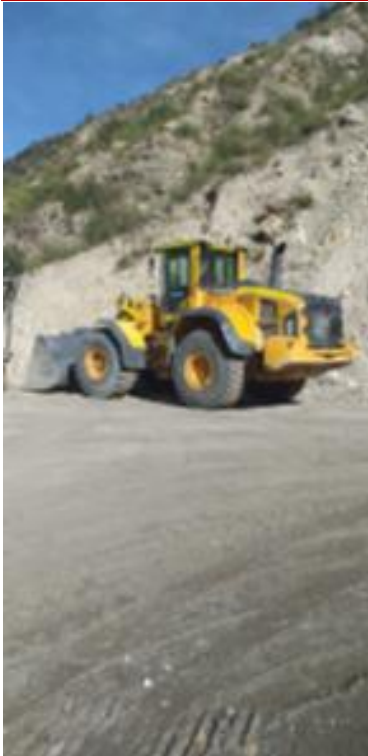
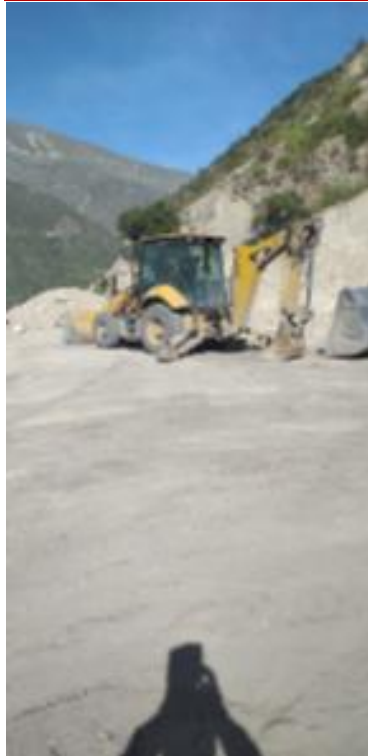
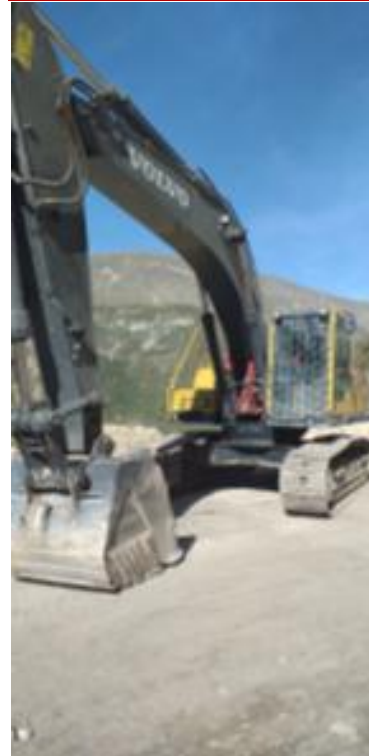
PROGRESIVA KM. 141+100

VISITA DE SEGUIMIENTO Y MONITOREO: EQUIPOS UTILIZADOS EN OBRA

En la progresiva Km. 141+100 se realiza visita de seguimiento y monitoreo en el tramo I, donde se constata el equipo que se utiliza en la cantera Bellaluz, estacionados en el margen derecho de la vía y son; Un cargador frontal, una retroexcavadora, una excavadora de oruga ( estacionadas en la entrada de acceso a la cantera bellaluz)

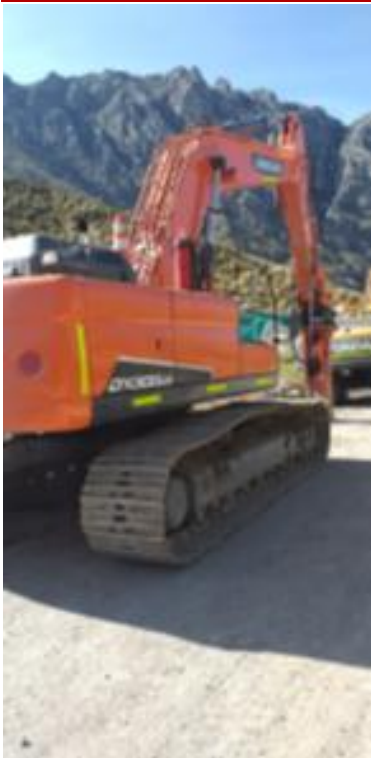
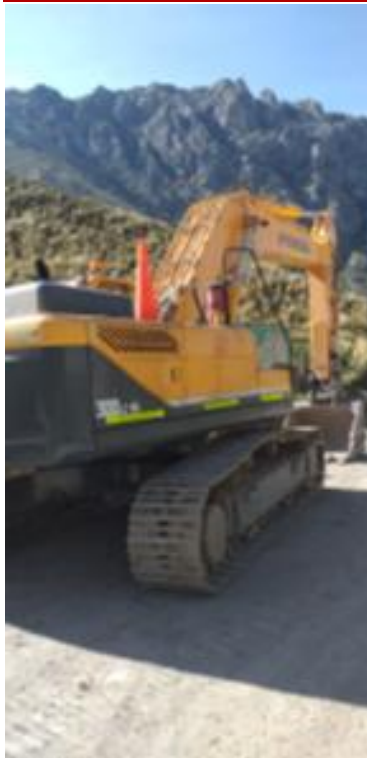
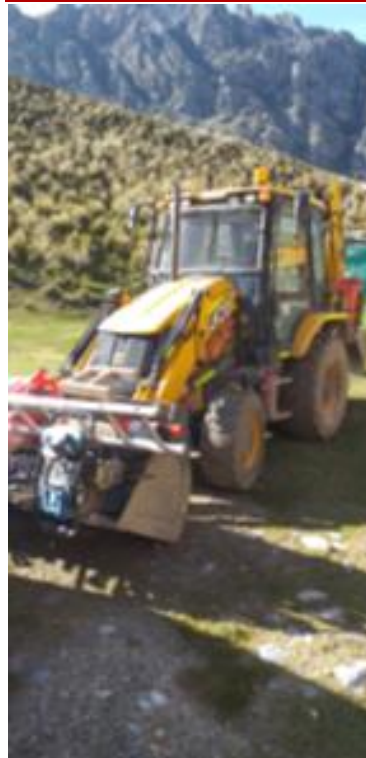
PROGRESIVA KM. 148+150

VISITA DE SEGUIMIENTO Y MONITOREO: EQUIPOS UTILIZADOS EN OBRA

En la progresiva Km. 148+150 se realiza visita de seguimiento y monitoreo en el tramo I, donde se constata el equipo que se utiliza en obra, estacionados en el margen derecho de la via
