BITACORA ELECTRÓNICA DE OBRA

Confirma Bitacora:	Nro Informe:	Fecha Informe:	Nombre De La Obra:	Personal Encargado:
Si	077-2022 - MTC /20.9 -lgm	19 - 04 - 2022	HUANUCO - HUALLANCA (T1)	LUZMILA GUERRA MOTTA

OBRA: CONSERVACIÓN POR NIVELES DE SERVICIO, OPERACIÓN DEL CORREDOR VIAL HUÁNUCO – LA UNIÓN – HUALLANCA DV. ANTAMINA/ EMP. PE-3N (TINGO CHICO) – NUEVAS FLORES – LLATA – ANTAMINA – TRAMO I
 CONTRATISTA: CHINA RAILWAY 20 BUREAU GROUP CORPORATION
 SUPERVISOR: CONSORCIO SUPERVISOR LOUIS BERGER - HOB

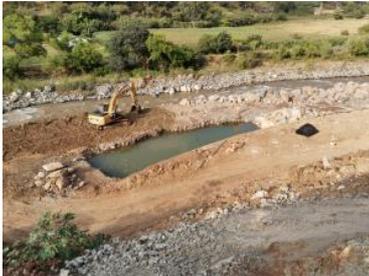
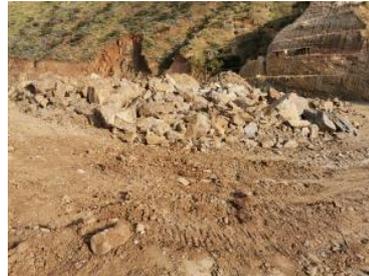
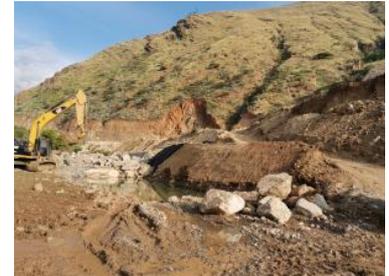
Progresiva: km 11+040 - DME
600OBRAS COMPLEMENTARIAS
603.AEnrocado
900PROTECCIÓN AMBIENTAL
910PROGRAMA DE ABANDONO DE OBRA
901.ADisposición y conformación de depósitos de material excedente

1 Personal aproximado verificado en campo: 1 Capataz, 1 Operario y 1 Ayudantes.
Equipos aproximados verificados en campo: 1 Excavadora sobre orugas con operador
Actividades verificadas por personal profesional, técnico y auxiliar del CR20 y del Consorcio HOB. Se sugirió el control adecuado de los procesos constructivos al Consorcio HOB, a fin de garantizar la calidad y durabilidad de la obra. Así como el cumplimiento de los protocolos de seguridad y salud en el trabajo para la actividad y la adecuada disposición de residuos a fin de su posterior transporte.

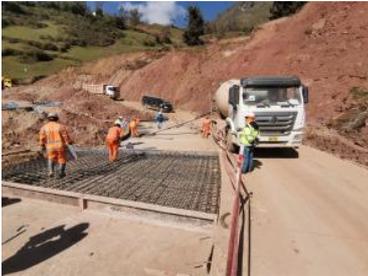
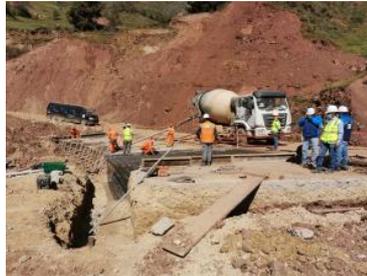
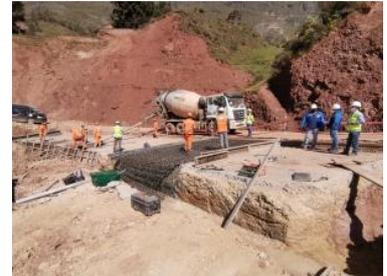
Progresiva: km 45+932 al km 45+962 (Baden)
DRENAJE
503.H Concreto clase H ($f'c = 100 \text{ kg/cm}^2$)
503.I Encofrado y desencofrado

Personal aproximado verificado en campo: 1 Capataz, 2 Operario, 2 Oficial y 2 Ayudante, además de un grupo de Topografía y otro de Calidad conformado por 1 Topógrafo, 1 Técnico y 4 Auxiliares.

Equipos aproximados verificados en campo: 1 Camión mixer con operador

Actividades verificadas por personal profesional, técnico y auxiliar del CR20 y del Consorcio HOB. Se sugirió el control adecuado de los procesos constructivos al Consorcio HOB, a fin de garantizar la calidad y durabilidad de la obra. Así como el cumplimiento de los protocolos de seguridad y salud en el trabajo para la actividad y la adecuada disposición de residuos a fin de su posterior transporte.

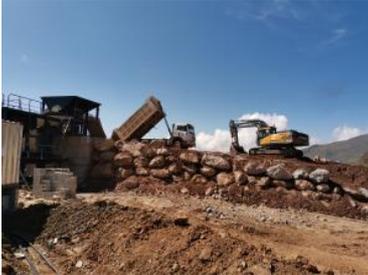
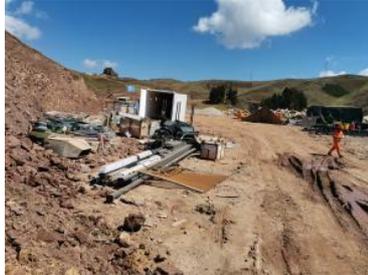
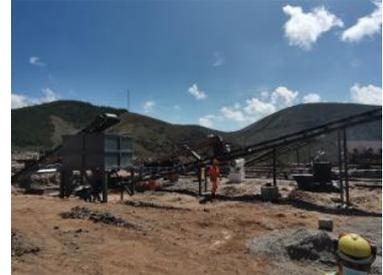
Progresiva: km 51+000 A, B y C - DME
Instalación de Planta Chancadora

Se verifica que, en la plataforma de los DME´s km 51+000 A, B y C se continúa la instalación de planta chancadora con la construcción de una rampa reforzada de acceso para la tolva de alimentación de la Chancadora, Cableado Eléctrico, Cabina de Control, Trituradora de Chancadora secundaria, entre otros.

Es preciso indicar que, de acuerdo a la supervisión realizada entre el 7 al 13 de marzo de 2022 por la Autoridad Supervisora de la DGAAM, recomendó retirar las instalaciones que se ejecutan en la plataforma de los DME´s descritos, ya que dicho uso no se encuentra autorizado y proceder con los cierres respectivos.

Del Panel Fotográfico n° 3, Se sugirió al Contratista valorar las observaciones realizadas por la Autoridad Supervisora de la DGAAM realizada entre el 7 al 13 de marzo de 2022, respecto al cierre de Áreas Auxiliares que no fueron autorizadas por la Autoridad Competente en los plazos comprometidos.

Al respecto, se ha sugerido al Contratista valorar las recomendaciones realizadas por la Autoridad Supervisora de la DGAAM.

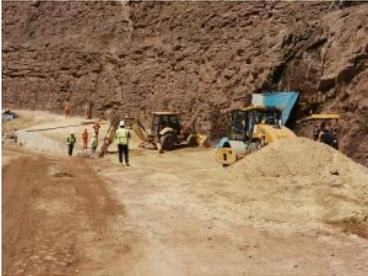
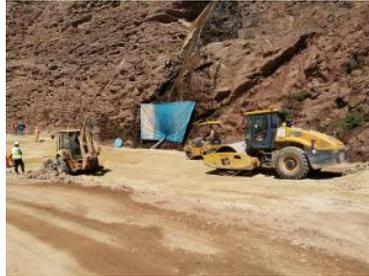
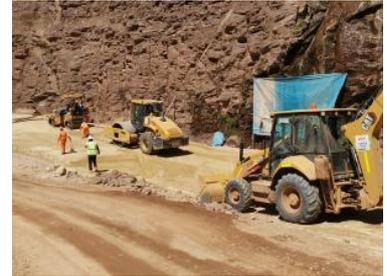
Progresiva: km 50+142 al km 50+177 (Baden)
DRENAJE
Mejoramiento de suelos para Baden.

Personal aproximado verificado en campo: 1 Capataz, 1 Operario, 1 Oficial y 2 Ayudante, además de un grupo de Control de Calidad conformado por 1 Técnico. Equipos aproximados verificados en campo: 1 Retroexcavadora y 1 Rodillo Bermero con sus respectivos operadores, además de equipos menores como 1 Rodillo Bermero. Actividades verificadas por personal profesional, técnico y auxiliar del CR20 y del Consorcio HOB. Se sugirió el control adecuado de los procesos constructivos al Consorcio HOB, a fin de garantizar la calidad y durabilidad de la obra. Así como el cumplimiento de los protocolos de seguridad y salud en el trabajo para la actividad y la adecuada disposición de residuos a fin de su posterior transporte.

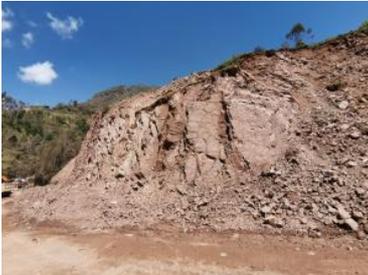
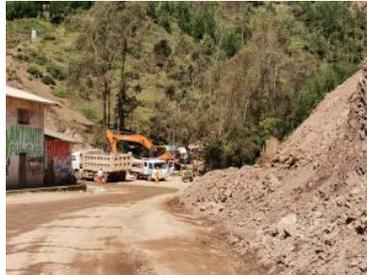
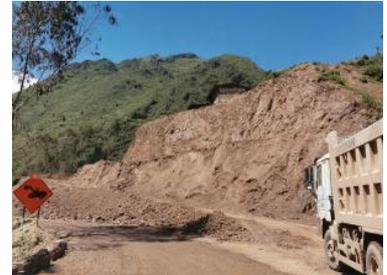
Progresiva: km 54+340 aproximadamente

Personal aproximado verificado en campo: 1 Capataz, 2 Personal de Piso y 2 Vigía
Equipos aproximados verificados en campo: 1 Excavadora Sobre Oruga y 8 Volquetes
con sus respectivos operadores.

Se toma conocimiento que el material excedente es transportado al DME ubicado en el
km 52+730C.

Actividades verificadas por personal profesional, técnico y auxiliar del CR20 y del
Consortio HOB. Se sugirió el control adecuado de los procesos constructivos al
Consortio HOB, a fin de garantizar la calidad y durabilidad de la obra. Así como el
cumplimiento de los protocolos de seguridad y salud en el trabajo para la actividad y la
adecuada disposición de residuos a fin de su posterior transporte.

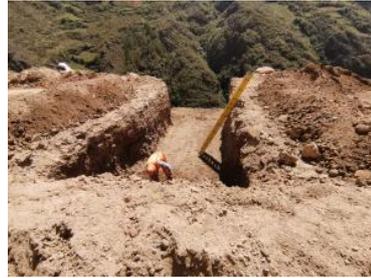
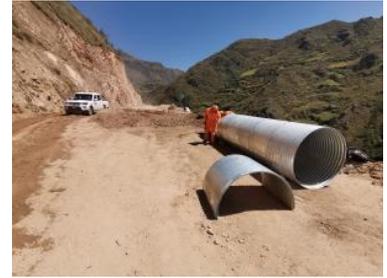
Progresiva: km 43+348
500DRENAJE
519.ATubería tmc Ø = 48"

Personal aproximado verificado en campo: 1 Capataza y 3 Ayudantes.
Equipos aproximados verificados en campo: Ninguno
Actividades verificadas por personal profesional, técnico y auxiliar del CR20 y del Consorcio HOB. Se sugirió el control adecuado de los procesos constructivos al Consorcio HOB, a fin de garantizar la calidad y durabilidad de la obra. Así como el cumplimiento de los protocolos de seguridad y salud en el trabajo para la actividad y la adecuada disposición de residuos a fin de su posterior transporte.

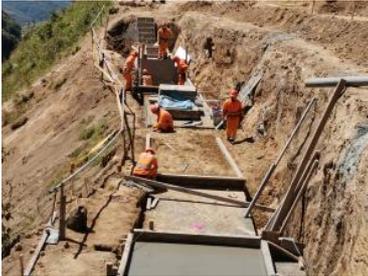
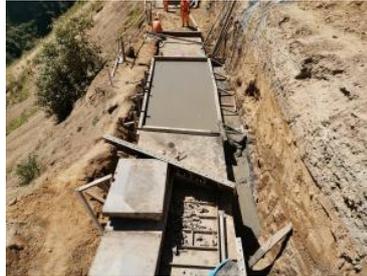
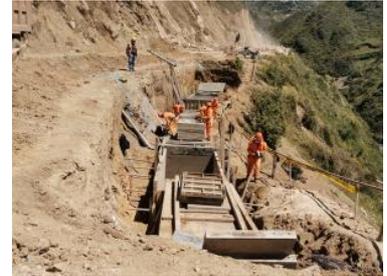
Progresiva: km 43+194 al km 43+230 – Muro de Contención
500 DRENAJE
503.EConcreto clase D ($f'c = 175 \text{ kg/cm}^2$)
503.Encofrado y desencofrado

Personal aproximado verificado en campo: 1 Capataz, 4 Operario y 3 Ayudante.
Equipos aproximados verificados en campo: Ninguno.
Actividades verificadas por personal profesional, técnico y auxiliar del CR20 y del Consorcio HOB. Se sugirió el control adecuado de los procesos constructivos al Consorcio HOB, a fin de garantizar la calidad y durabilidad de la obra. Así como el cumplimiento de los protocolos de seguridad y salud en el trabajo para la actividad y la adecuada disposición de residuos a fin de su posterior transporte.

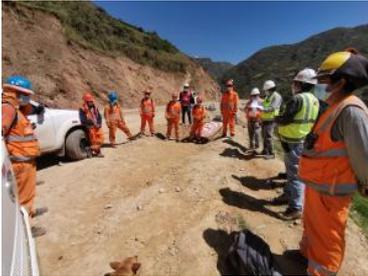
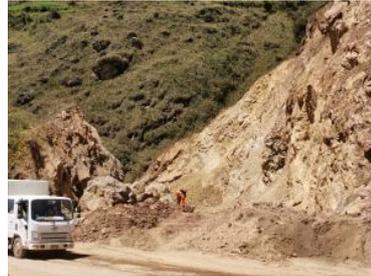
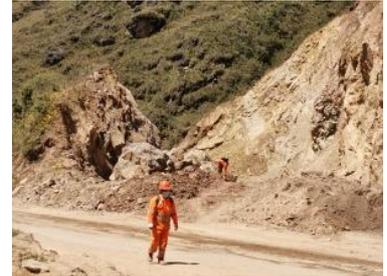
Progresiva: km 42+840 al km 42+900 y km 43+680 al km 43+900
200.MOVIMIENTO DE TIERRAS
202.A.Excavación en roca fija

Personal aproximado verificado en campo: 1 Controlador de Explanaciones, 1 Capataz, 5 Perforistas y 5 Ayudantes.

Se verifica actividades relacionadas a voladura de rocas.

Actividades verificadas por personal profesional, técnico y auxiliar del CR20 y del Consorcio HOB. Se sugirió el control adecuado de los procesos constructivos al Consorcio HOB, a fin de garantizar la calidad y durabilidad de la obra. Así como el cumplimiento de los protocolos de seguridad y salud en el trabajo para la actividad y la adecuada disposición de residuos a fin de su posterior transporte.

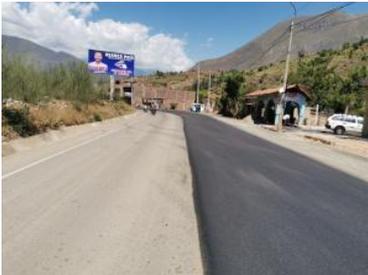
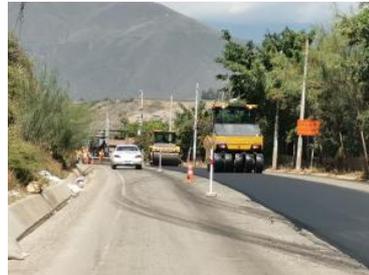
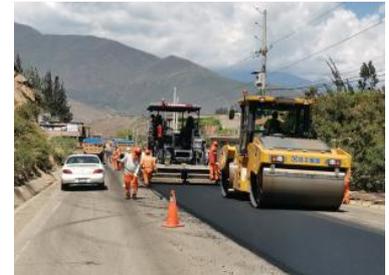
Progresiva: km 3+500 al km 2+500 CI aproximadamente
400.BPAVIMENTOS FLEXIBLES
416.AImprimación Asfáltica
423.APavimento de Concreto Asfáltico en caliente
426.ACemento Asfáltico
428.AAsfaltos líquidos
429.AFiller
430.AMejoradores de adherencia

Personal aproximado verificado en campo: 1 Capataz, 5 Operario, 1 Oficial, 2 Ayudante y 2 Vigía. Además de personal de control de calidad y topografía conformado por 1 técnico, 1 topógrafo y 5 auxiliar.

Equipos aproximados verificados en campo: 1 Camión Imprimador, 1 Rodillo Tándem, 1 Rodillo Neumático y 1 Esparcidora con sus respectivos operadores.

Actividades verificadas por personal profesional, técnico y auxiliar del CR20 y del Consorcio HOB. Se sugirió el control adecuado de los procesos constructivos al Consorcio HOB, a fin de garantizar la calidad y durabilidad de la obra. Así como el cumplimiento de los protocolos de seguridad y salud en el trabajo para la actividad y la adecuada disposición de residuos a fin de su posterior transporte.
