BITACORA ELECTRÓNICA DE OBRA

Confirma Bitacora:	Nro Informe:	Fecha Informe:	Nombre De La Obra:	Personal Encargado:
Si	N ^o 068- PVN - MJQ Y - 2022	22 - 04 - 2022	MEJORAMIENTO DE LA CARRETERA HUANUCO-CONOCOCHA, SECTOR: HUANUCO-LA UNION-HUALLANCA, RUTA PE-3N, HUANUCO - LA UNION - HUALLANCA, TR 3	MICHAEL JESUS QUISPE YAURI.

OBRA: MEJORAMIENTO, CONSERVACIÓN POR NIVELES DE SERVICIO Y OPERACIÓN DEL CORREDOR VIAL: HUÁNUCO – LA UNIÓN – HUALLANCA – DV. ANTAMINA/ EMP. PE-3N (TINGO CHICO) – NUEVAS FLORES – LLATA – ANTAMINA, TRAMO III.

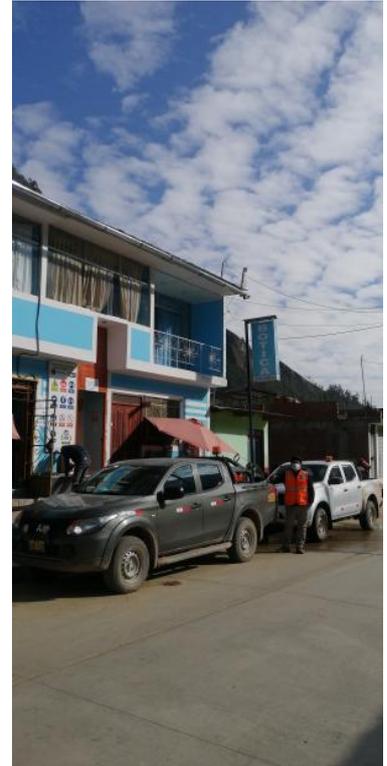
Foto3:

PROGRESIVA: KM 130+450

OFICINA DE SUPERVISIÓN

INSPECCIÓN A LAS OFICINAS DE LA SUPERVISIÓN DE OBRA

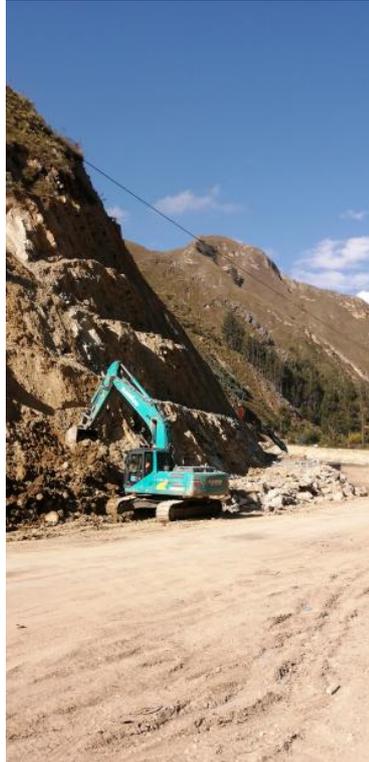
PROGRESIVA: KM 132+520

CORTE DE TALUD

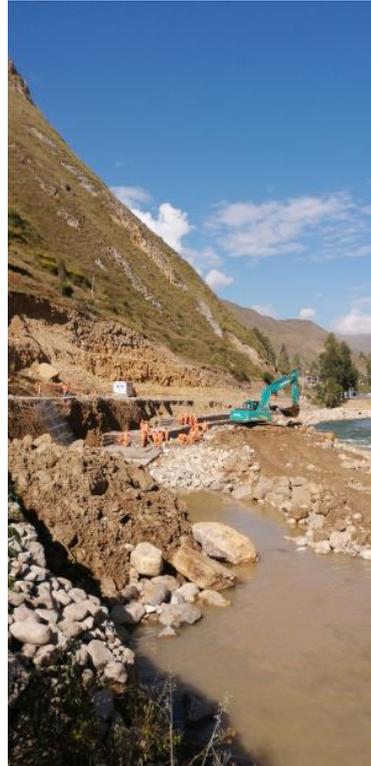
PROGRESIVA: KM 133+300

ENROCADO

DEFENSA RIBEREÑA GAVIONES

CONSTRUCCIÓN DE LA DEFENSA RIBEREÑA CON PIEDRAS DE RIO

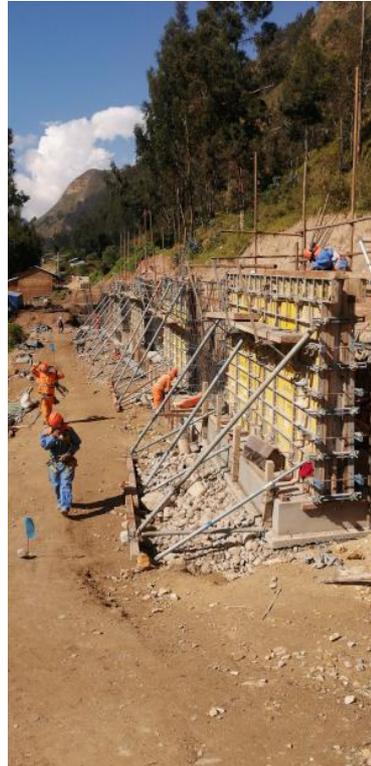
PROGRESIVA: KM 125+540

CONSTRUCCIÓN MURO DE CONTENCIÓN

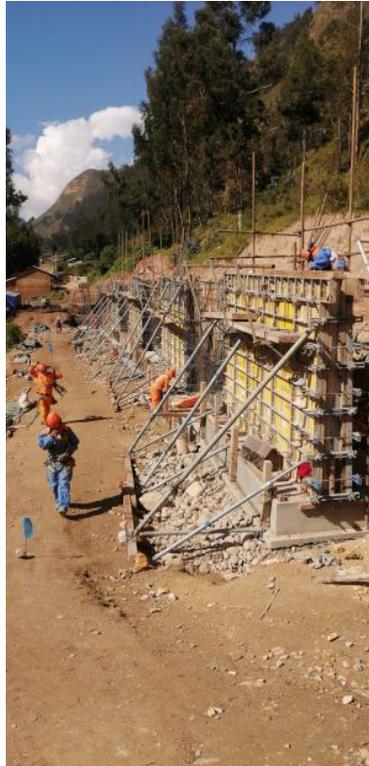
PROGRESIVA: KM 125+540

CONSTRUCCIÓN MURO DE CONTENCIÓN
