## BITACORA ELECTRÓNICA DE OBRA

| Confirma Bitacora: | Nro Informe: | Fecha Informe: | Nombre De La Obra: | Personal Encargado: |
|---|---|---|---|---|
| Si | 0084 | 25 - 04 - 2022 | Carretera Oyon - Ambo, Tramo I: Oyon - Desvío Cerro de Pasco | BORIS WALTER AYLLÓN CARCELÉN |

NUMERO DE INFORME No. 0084

OBRA: MEJORAMIENTO DE LA CARRETERA OYON - AMBO TRAMO I: OYON - DESVIO CERRO DE PASCO- VIA PRINCIPAL KM. 134+977.92 AL KM. 181+000 Y RAMAL KM. 136+780 A KM. 139+698.19

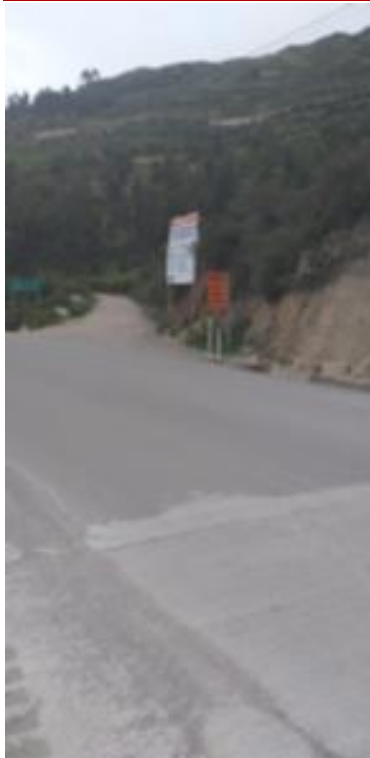
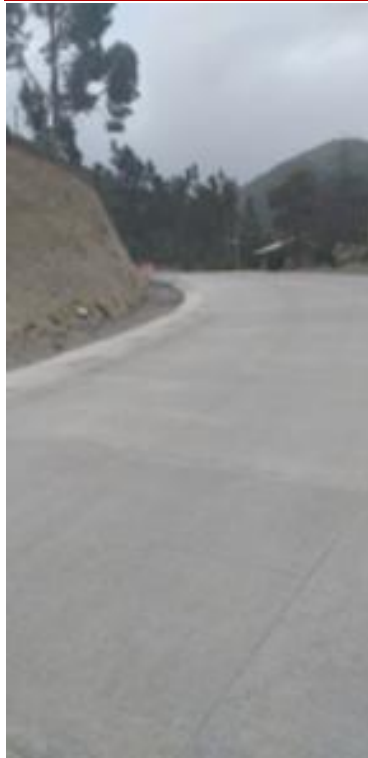
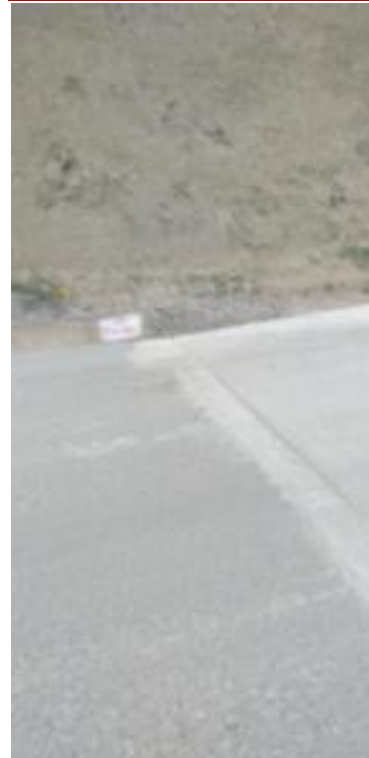
PROGRESIVA KM. 134+986

En la progresiva Km. 134+986 se realiza la visita de seguimiento y monitoreo en el inicio del tramo I, de la vía principal, no se realiza actividades en esta zona, el clima en la zona es completamente nublado en todo el tramo I en horas de la mañana.

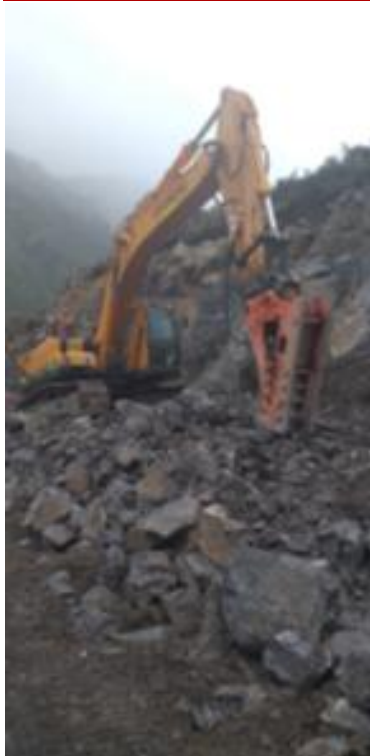
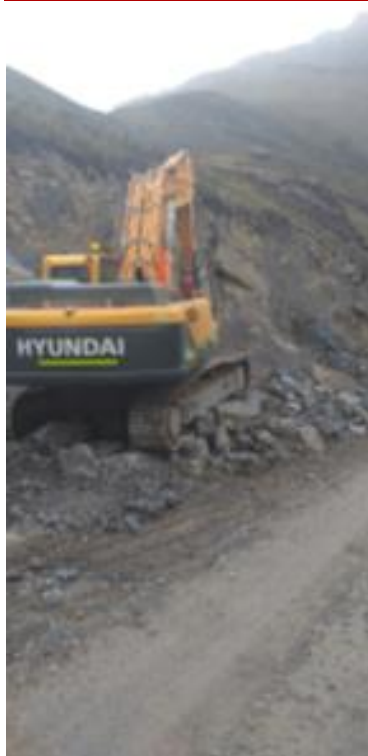
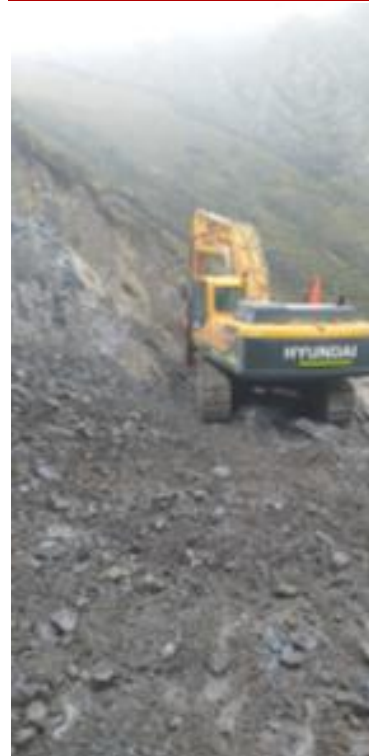
PROGRESIVA KM. 147+900 AL KM. 147+930

En las progresivas Km. 147+900 al Km. 147+930 se realiza la excavación en explanaciones en roca fija , se utiliza una excavadora de oruga con accesorio de demolición . trabajan: 1 capataz, 1 operador, 2 obreros, 2 vigías.

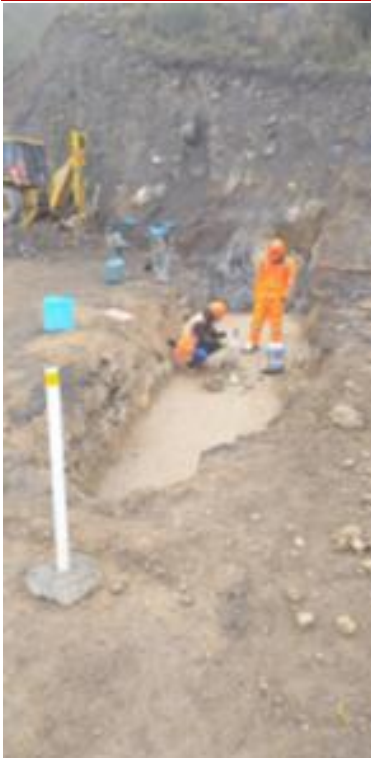
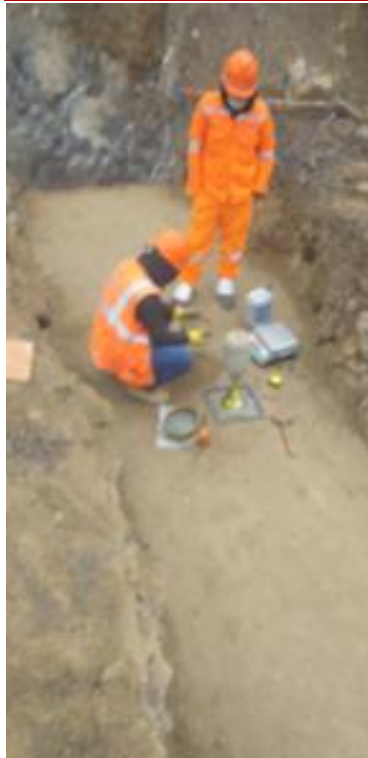
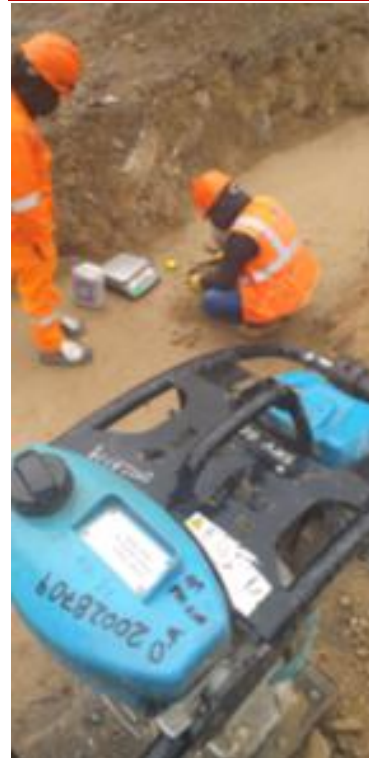
PROGRESIVA KM. 148+120  
600.0 OBRAS DE ARTE Y DRENAJE  
601.A EXCAVACION NO CLASIFICADA PARA ESTRUCTURAS  
605.A RELLENO PARA ESTRUCTURAS  
625.B DESCARGA DE SUBDREN TIPO1

En las progresivas Km. 148+120 se realizó la excavación no clasificada para estructuras y relleno en diagonal donde se construye una descarga de sub drenaje, Se utilizo una retroexcavadora, 2 vibro apisonadoras, trabajan: 1 capataz, 1 operador, 2 obreros, 2 vigías, Actualmente se realiza la prueba de toma de densidades del relleno realizado utilizando el cono de arena.

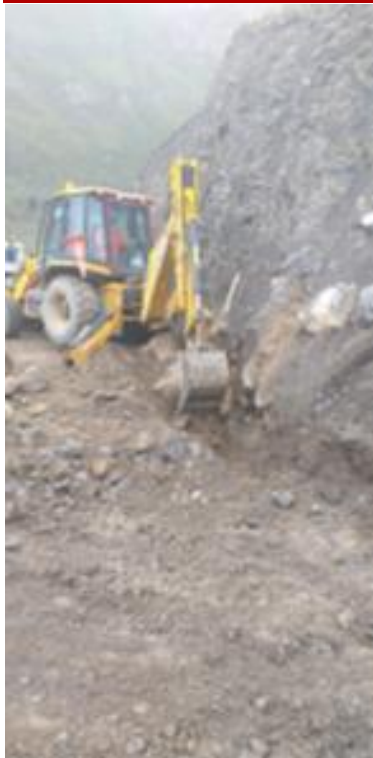
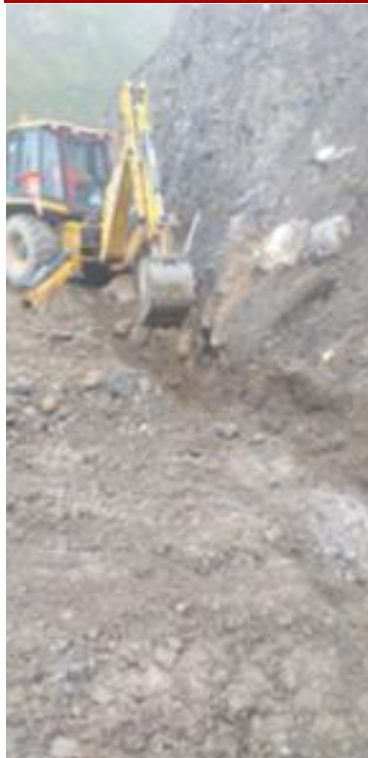
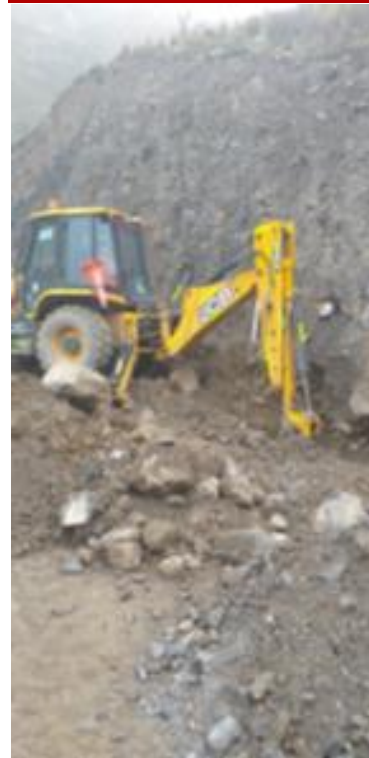
PROGRESIVA KM. 148+120 AL KM. 148+160

En la progresiva Km. 148+120 al Km. 148+160 se realiza la excavación no clasificada para estructuras, para la construcción de sub drenaje, Se utiliza una retroexcavadora, trabajan; 1 capataz, 1 operador y 2 vigías.

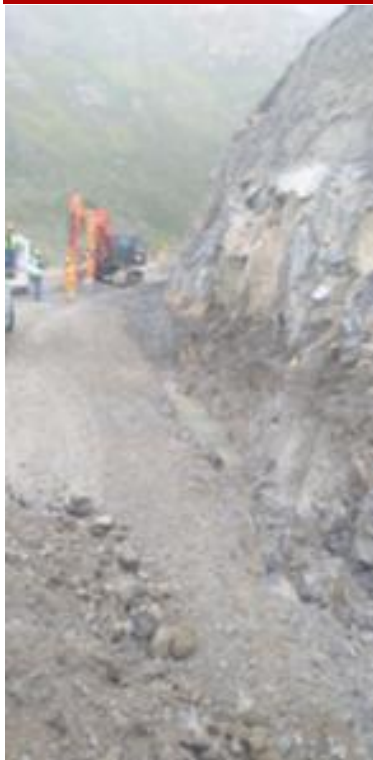
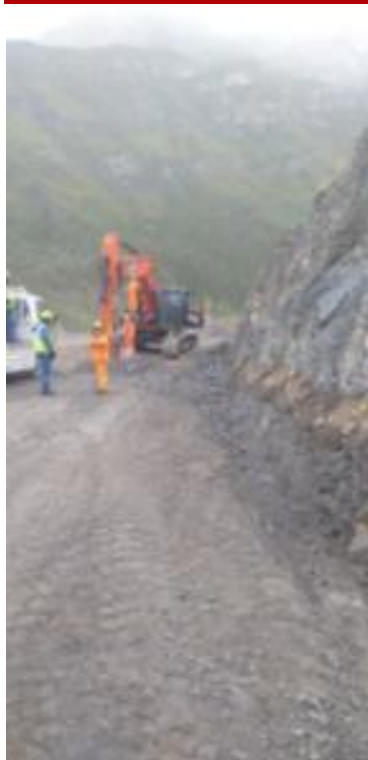
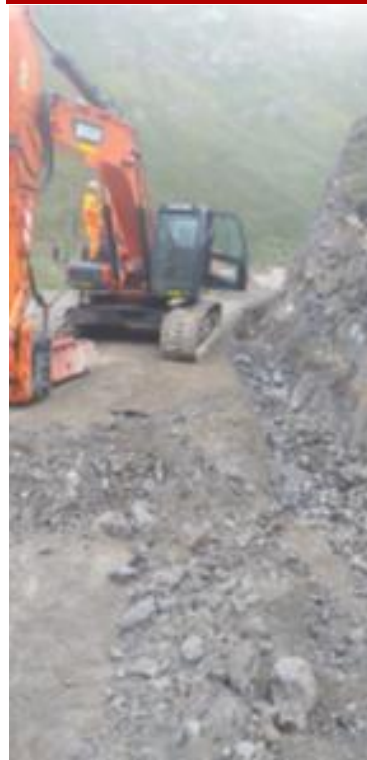
PROGRESIVAS KM. 148+100 AL KM. 148+270

En las progresivas Km. 148+100 al Km. 148+270 se realiza la construcción de sub dren donde se realiza la excavación utilizando excavadora de oruga, también se realiza el lavado de material de filtro que sera colocado en el subdren . Se utiliza una excavadora de oruga con accesorio de demolición, Un camión cisterna y herramientas menores, trabajan: 1 capataz, 1 operador , 1 chofer 2 obreros, 2 vigías

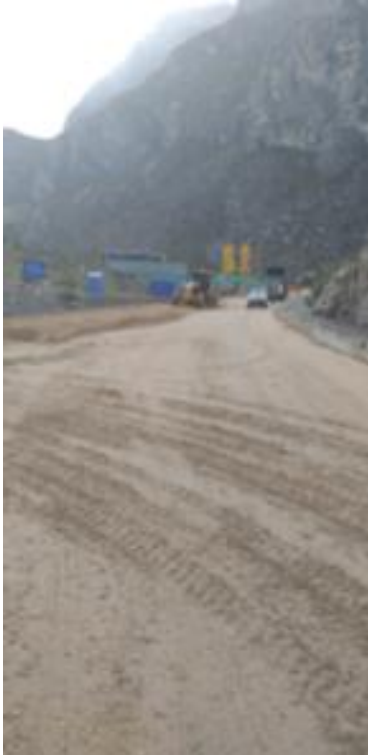
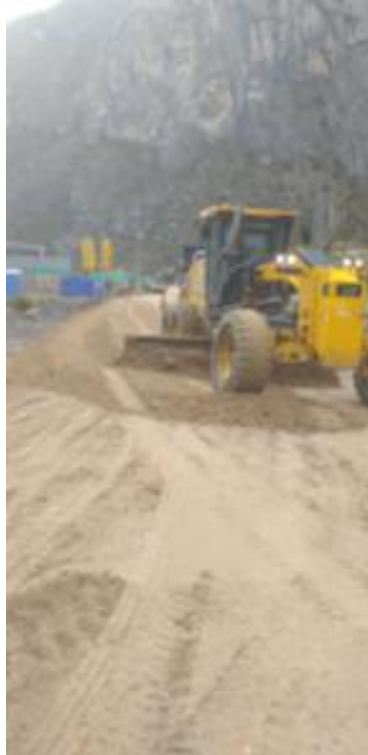
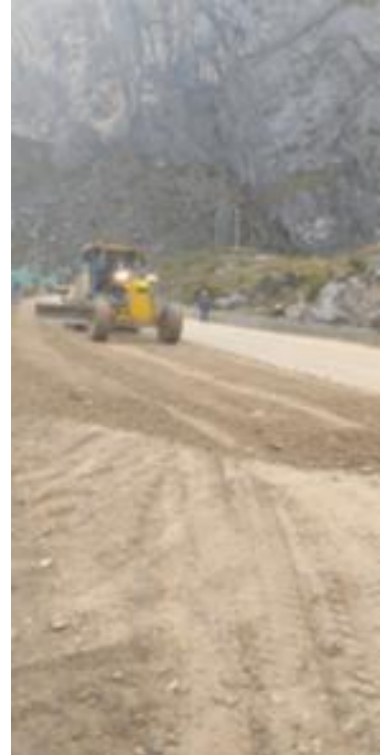
PROGRESIVA KM. 152+900 AL KM. 153+130  
200.0 MOVIMIENTO DE TIERRAS  
210.A CONFORMACION DE TERRAPLENES

En la progresiva Km. 152+900 al km. 153+130 del tramo I, se realiza la conformación de terraplenes Se utiliza 1 motoniveladora y 1 compactadora de rodillo, 1 Camión cisterna. trabajan: 1 capataz, 2 operadores, 1 chofer, 3 obreros, 2 vigías

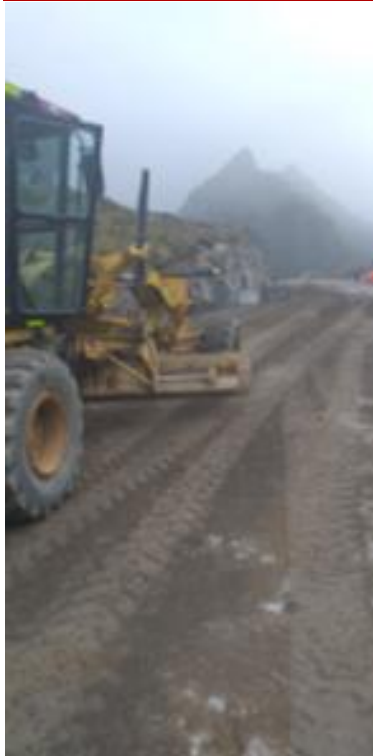
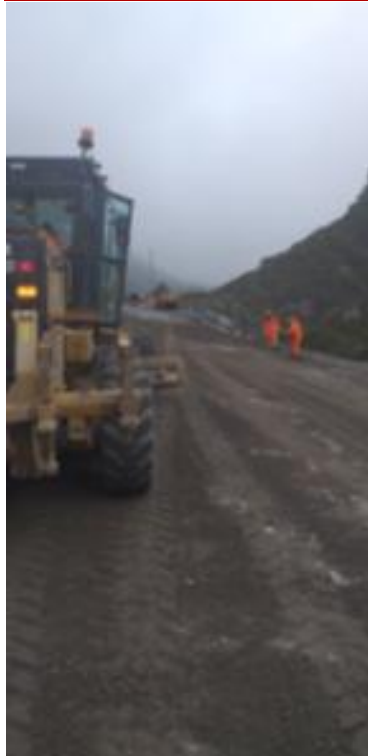
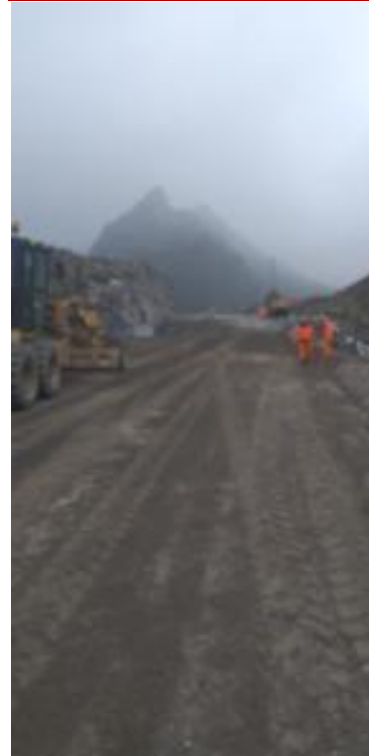
PROGRESIVA KM. 155+550 AL KM. 155+590

En la progresiva Km. 155+550 al km. 155+590 del tramo I, se realiza el perfilado y compactación en zona de corte Se utiliza 1 motoniveladora y 1 compactadora de rodillo, 1 Camión cisterna. trabajan: 1 capataz, 2 operadores, 1 chofer, 3 obreros, 2 vigías

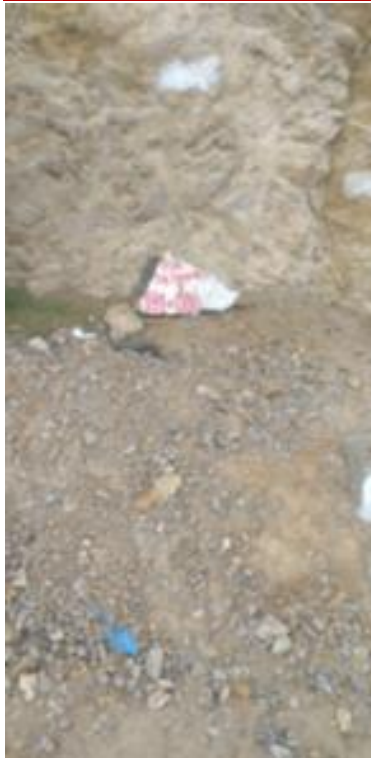
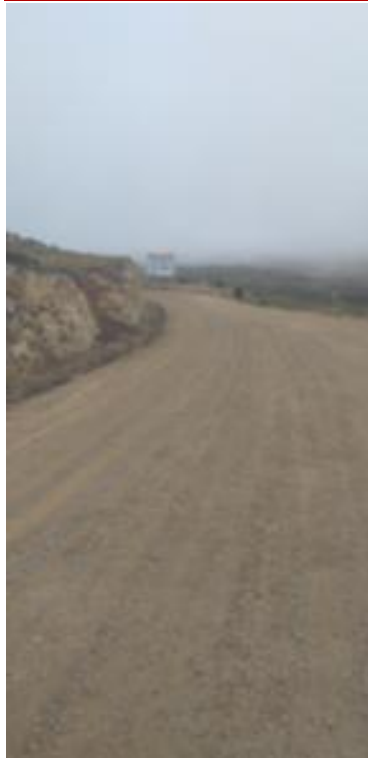
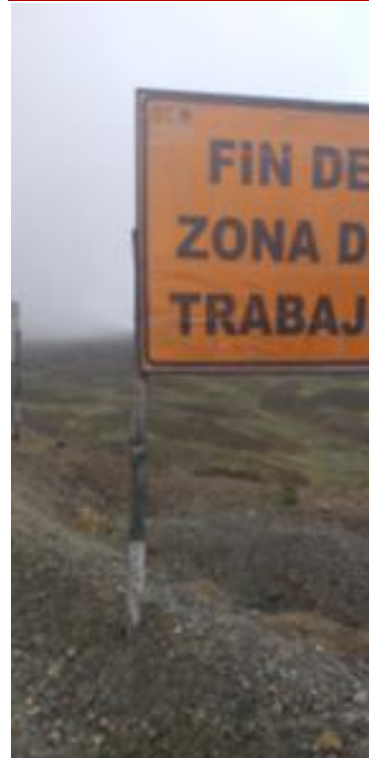
PROGRESIVA KM. 181+000

En la progresiva Km. 181+000 se realiza visita de seguimiento y monitoreo al final del tramo I: Desvío Cerro de Pasco. donde se verifica el buen tiempo, es muy nublado, se observa la plataforma húmeda, por las garuas, hoy no se observa la generación de polvo cuando transitan los vehículos en el sector.

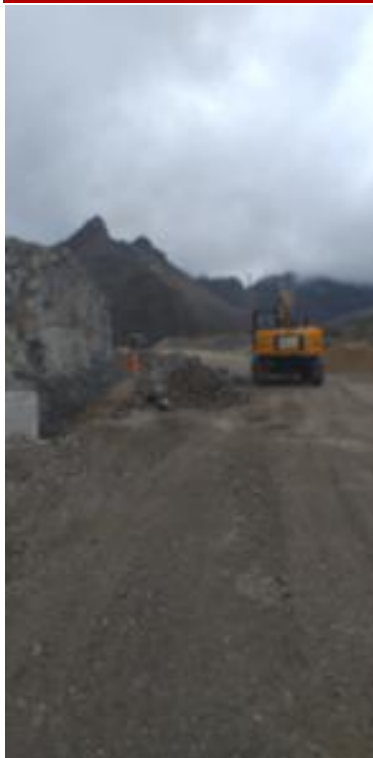
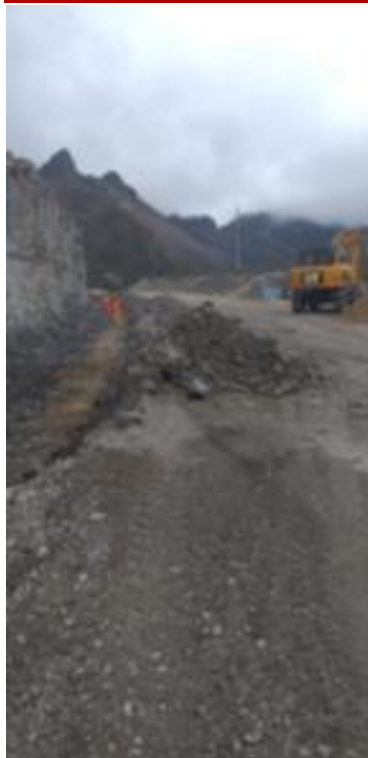
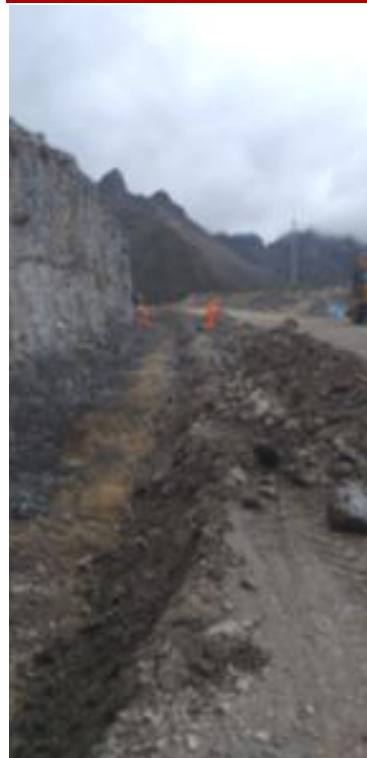
PROGRESIVAS KM. 155+595 AL KM. 155+680

En las progresivas Km. 155+595 al Km. 155+680 se realiza la excavación no clasificada para estructuras y limpieza en donde se construirá una canal rectangular de concreto armado, Se utiliza una excavadora de ruedas neumáticas, trabajan: 1 capataz, 1 operador, 2 vigías.

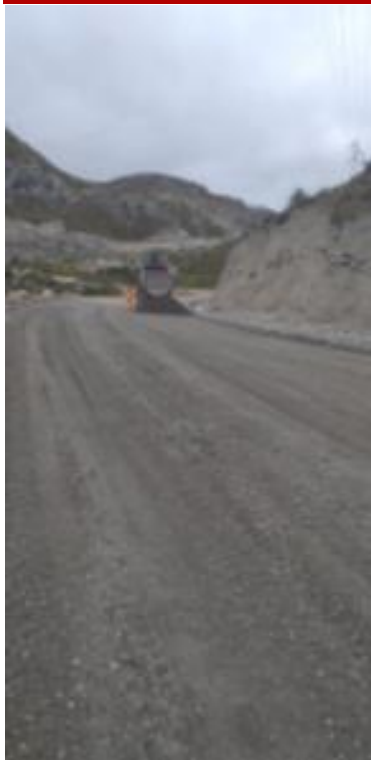
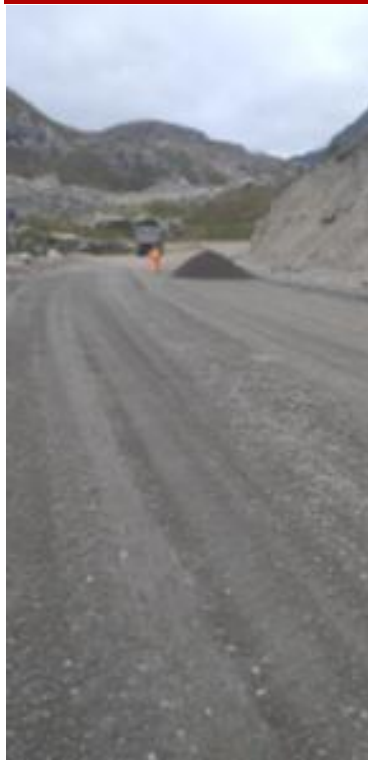
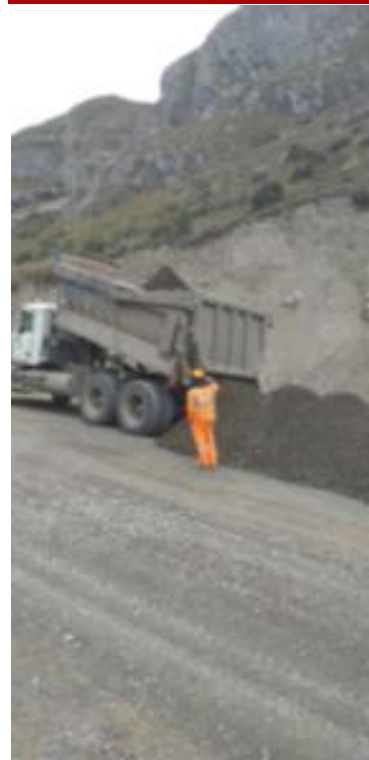
PROGRESIVA KM. 153+200 A KM. 153+300

En la progresiva Km.153+200 A 153+300 se realiza el transporte de material de sub base de la Cantera Yanamayo que estaba acopiado en la progresiva Km. 146 , donde Se utiliza 12 volquetes, para el transporte del material. trabajan: 1 capataz, 1 operador, 12 choferes, 2 vigías.

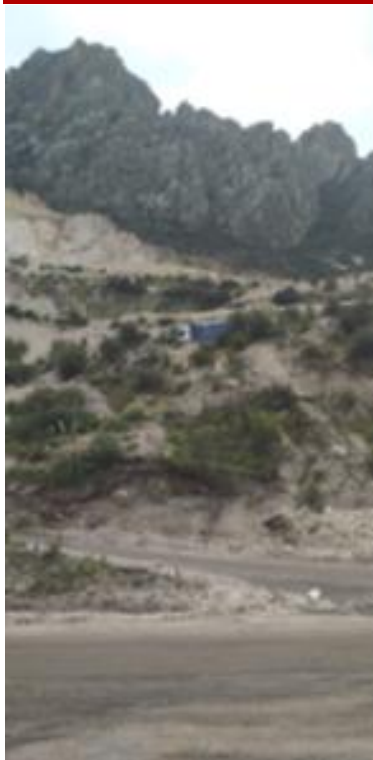
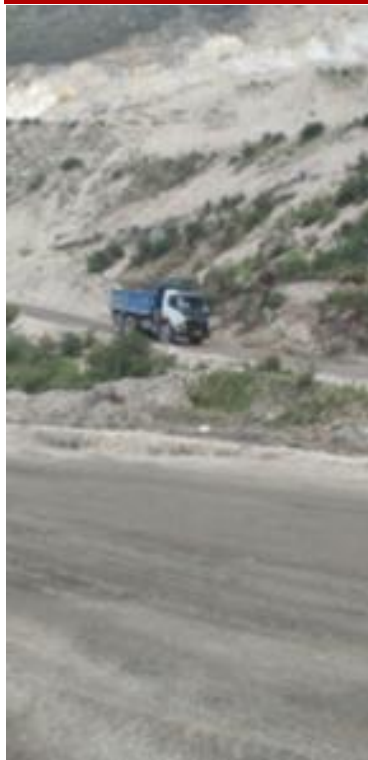
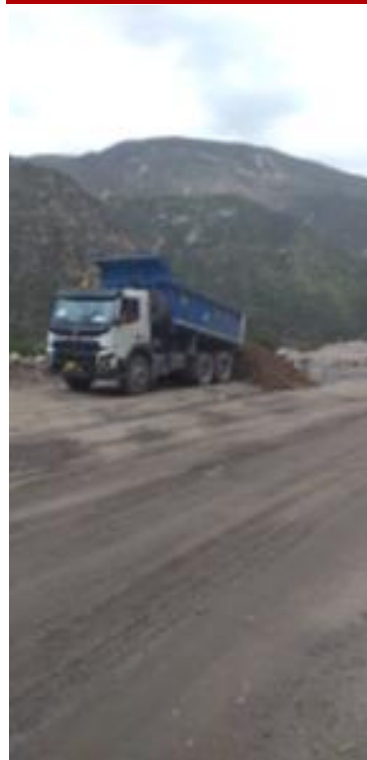
PROGRESIVA KM. 141+100

En la progresiva Km.141+100 se realiza el transporte de material de la Cantera Bellaluz, donde Se utiliza 1 Excavadora de oruga para el corte de material, 1 cargador frontal para la carga del material y 12 volquetes, para el transporte del material. trabajan: 1 capataz, 2 operador, 12 choferes, 2 vigias

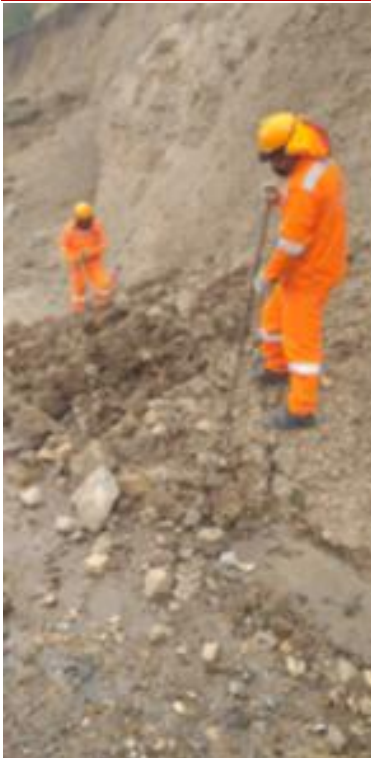
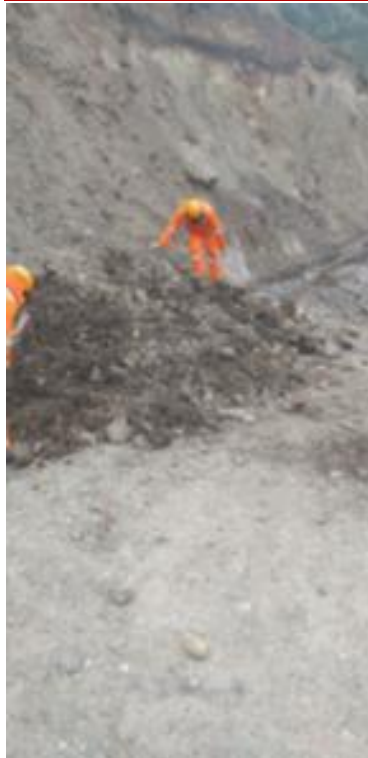
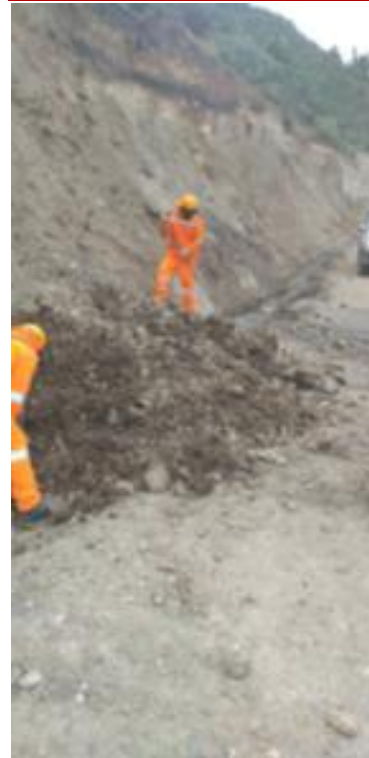
PROGRESIVA KM. 137+340 RAMAL

En la progresiva km. 137+340 del ramal del tramo I, se realiza la excavación a mano para limpiar los pequeños derrumbes que obstruyen el drenaje por las cunetas de tierra. se utiliza herramientas menores . trabajan 2 obreros

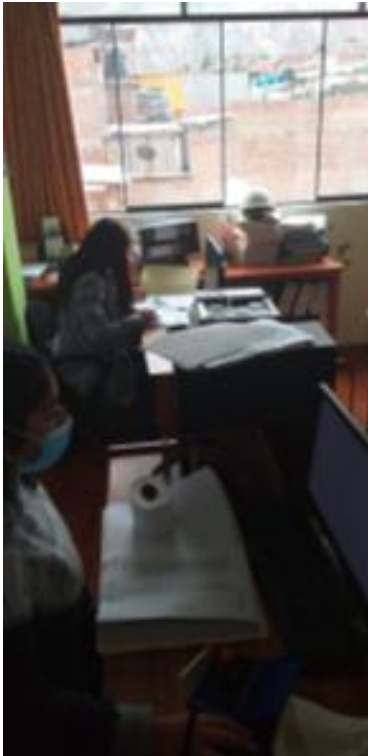
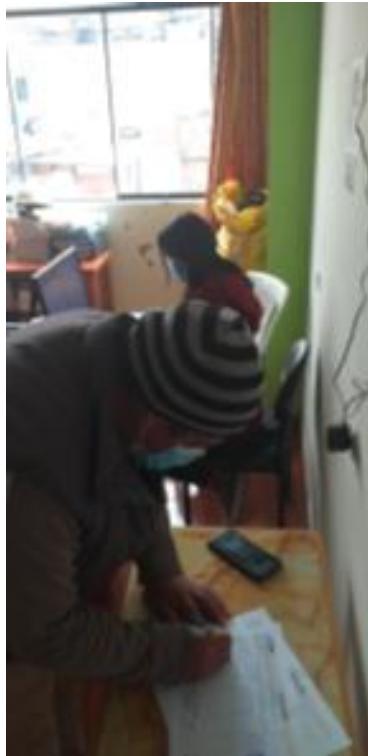
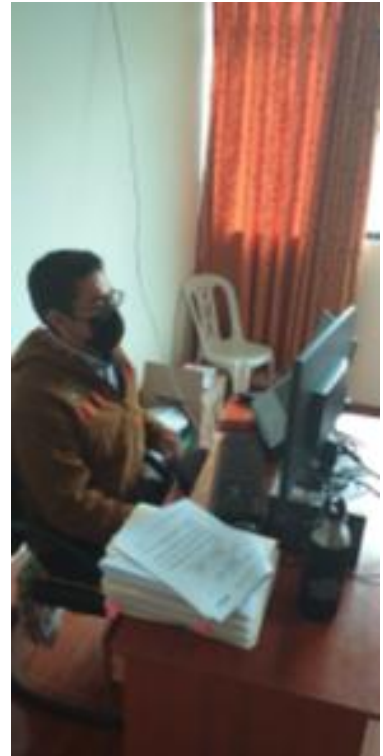
POBLADO DE OYON

En el poblado de Oyón se realiza visita de seguimiento y monitoreo a las oficinas de la Supervisión, verificando la presencia del personal y en busca del cuaderno de obra.
