## BITACORA ELECTRÓNICA DE OBRA

| <b>Confirma Bitacora:</b><br>Si | <b>Nro Informe:</b><br>078-2022-<br>- MTC<br>/20.9<br>-lgm | <b>Fecha Informe:</b><br>20 -<br>04 -<br>2022 | <b>Nombre De La Obra:</b><br>HUANUCO - HUALLANCA (T1) | <b>Personal Encargado:</b><br>LUZMILA GUERRA MOTTA | | |

| <b>Asunto:</b><br>OBRA: CONSERVACIÓN POR NIVELES DE SERVICIO, OPERACIÓN DEL CORREDOR VIAL HUÁNUCO – LA UNIÓN – HUALLANCA DV. ANAMINA/ EMP. PE-3N (TINGO CHICO) – NUEVAS FLORES – LLATA – ANAMINA – TRAMO I<br>CONTRATISTA: CHINA RAILWAY 20 BUREAU GROUP CORPORATION<br>SUPERVISOR: CONSORCIO SUPERVISOR LOUIS BERGER - HOB |

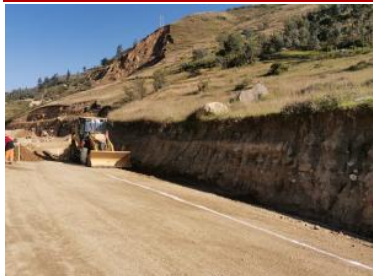
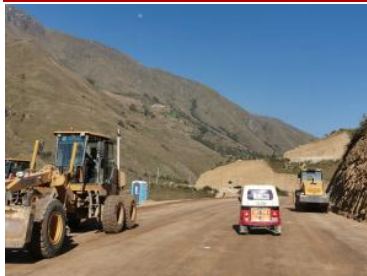
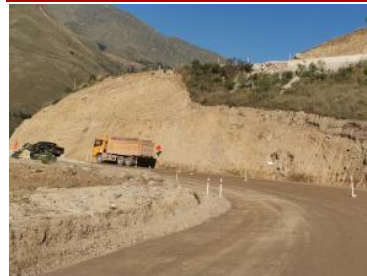
Progresiva: km 20+700 al km 21+100 aproximadamente

Personal aproximado verificado en campo: 1 Capataz, 3 personal de piso y 2 vigías, además de personal de topografía y control de calidad conformado por 1 Técnico, 1 topógrafo y 4 ayudantes.

Equipos aproximados verificados en campo: 1 Motoniveladora, 1 Rodillo, 1 Camión Cisterna de Agua, 1 Retroexcavadora y 4 Volquetes con sus respectivos operadores.

Actividades verificadas por personal profesional, técnico y auxiliar del CR20. Se sugirió el control adecuado de los procesos constructivos, a fin de garantizar la calidad y durabilidad de la obra. Así como el cumplimiento de los protocolos de seguridad y salud en el trabajo para la actividad y la adecuada disposición de residuos a fin de su posterior transporte.

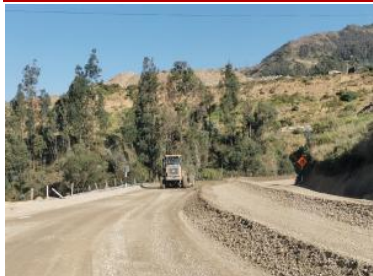
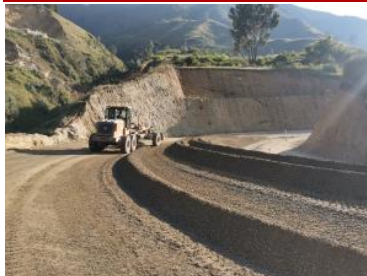
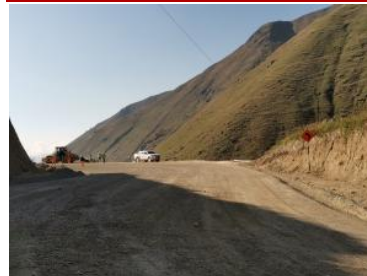
Progresiva: km 21+300 al km 21+700 aproximadamente

Personal aproximado verificado en campo: 1 Capataz, 3 personal de piso y 2 vigías, además de personal de topografía y control de calidad conformado por 1 Técnico, 1 topógrafo y 4 ayudantes.

Equipos aproximados verificados en campo: 1 Motoniveladora, 1 Rodillo, 1 Camión Cisterna de Agua y 4 Volquetes con sus respectivos operadores.

Actividades verificadas por personal profesional, técnico y auxiliar del CR20. Se sugirió el control adecuado de los procesos constructivos, a fin de garantizar la calidad y durabilidad de la obra. Así como el cumplimiento de los protocolos de seguridad y salud en el trabajo para la actividad y la adecuada disposición de residuos a fin de su posterior transporte.

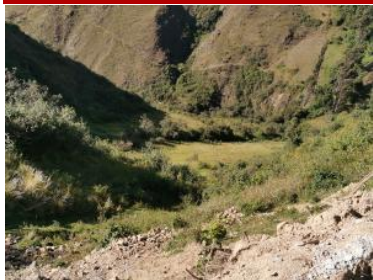
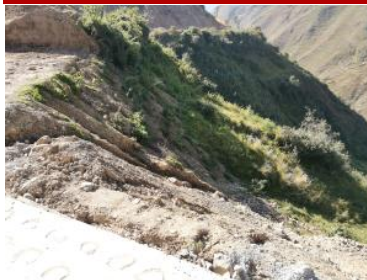
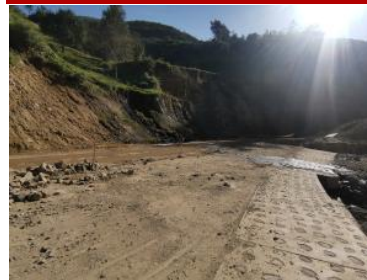
Progresiva: km 32+200

De forma conjunta con el ingeniero Pedro Arturo Torres Arias – Especialista en Impacto Ambiental de Obras Viales de la Supervisión de Obra, se verifica el área Auxiliar propuesta por el Contratista para uso de DME dentro del paquete n° 07, apreciándose: i) el área se encuentra afectado por dos quebradas, es más, en la plataforma se han construido dos badenes; ii) se aprecia terrenos de cultivo.

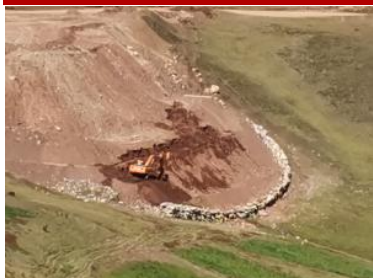
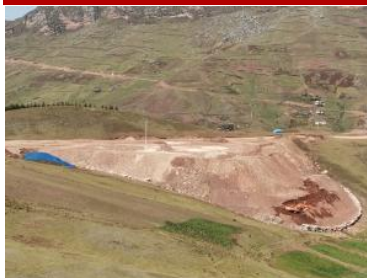
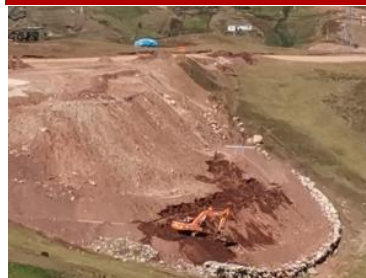
Progresiva: km 52+730B - DME

Personal aproximado verificado en campo: 1 Controlador.

Equipos aproximados verificados en campo: 1 Excavadora Sobre Orugas con operador.

Se aprecia Top Soil cubierto.

Actividades verificadas por personal profesional, técnico y auxiliar del CR20 y del Consorcio HOB. Se sugirió el control adecuado de los procesos constructivos al Consorcio HOB, a fin de garantizar la calidad y durabilidad de la obra. Así como el cumplimiento de los protocolos de seguridad y salud en el trabajo para la actividad y la adecuada disposición de residuos a fin de su posterior transporte.

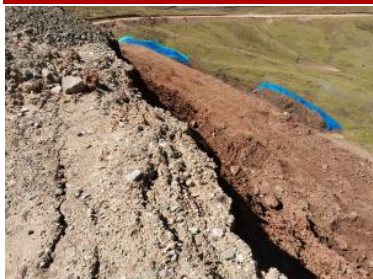
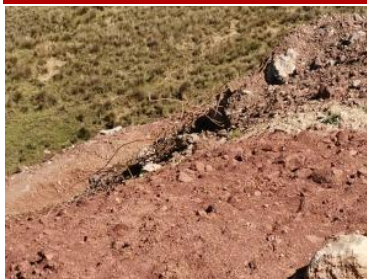
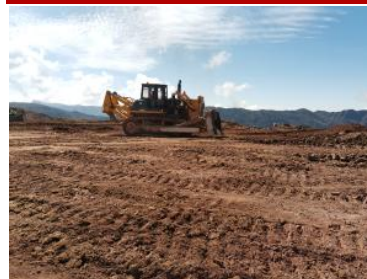
Progresiva: km 52+730C - DME

Personal aproximado verificado en campo: 1 Controlador.

Equipos aproximados verificados en campo: 1 Tractor Sobre Orugas con operador.

Se aprecia Top Soil cubierto.

Se aprecia la disposición de residuos de fierro en diferentes sectores del DME, hecho que se ha puesto de conocimiento al Contratista y Supervisión de Obra a fin de las acciones correctivas.

Actividades verificadas por personal profesional, técnico y auxiliar del CR20 y del Consorcio HOB. Se sugirió el control adecuado de los procesos constructivos al Consorcio HOB, a fin de garantizar la calidad y durabilidad de la obra. Así como el cumplimiento de los protocolos de seguridad y salud en el trabajo para la actividad y la adecuada disposición de residuos a fin de su posterior transporte.

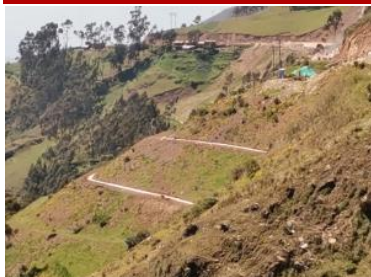
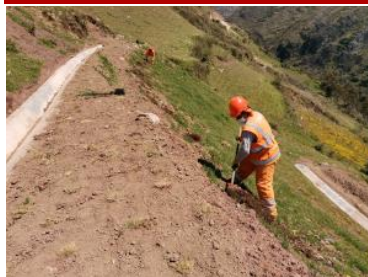
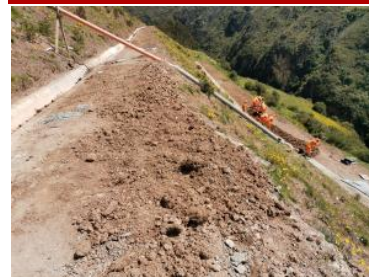
Progresiva: km 42+600 - DME

Personal aproximado verificado en campo: 1 Capataz, 2 Oficial y 28 Ayudantes

Equipos aproximados verificados en campo: Ninguno

Actividades verificadas por personal profesional, técnico y auxiliar del CR20 y del Consorcio HOB. Se sugirió el control adecuado de los procesos constructivos al Consorcio HOB, a fin de garantizar la calidad y durabilidad de la obra. Así como el cumplimiento de los protocolos de seguridad y salud en el trabajo para la actividad y la adecuada disposición de residuos a fin de su posterior transporte.

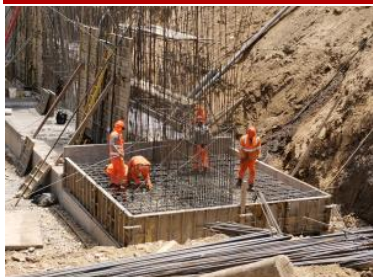
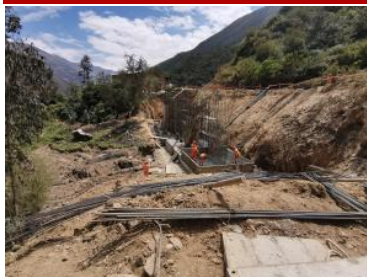
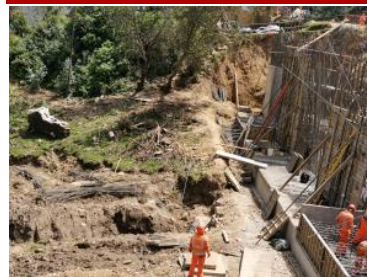
Progresiva: km 30+452 al km 30+486– Muro de Sostenimiento

Personal aproximado verificado en campo: 1 Capataz, 6 Operario, 3 Oficial y 2 Ayudantes.

Equipos aproximados verificados en campo: Ninguno.

Actividades verificadas por personal profesional, técnico y auxiliar del CR20 y del Consorcio HOB. Se sugirió el control adecuado de los procesos constructivos al Consorcio HOB, a fin de garantizar la calidad y durabilidad de la obra. Así como el cumplimiento de los protocolos de seguridad y salud en el trabajo para la actividad y la adecuada disposición de residuos a fin de su posterior transporte.

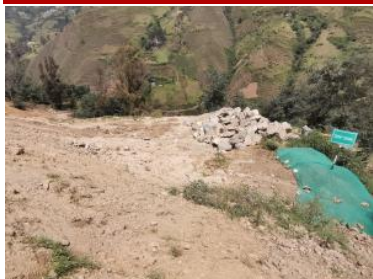
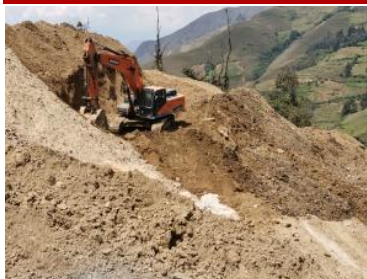
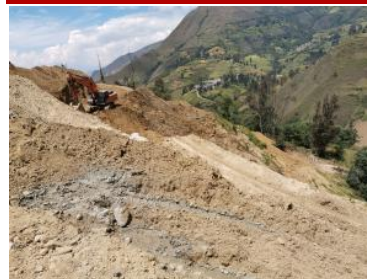
Progresiva: km 33+300 - DME

Personal aproximado verificado en campo: 1 Controlador.

Equipos aproximados verificados en campo: 1 Excavadora Sobre Orugas con operador.

Se aprecia Top Soil cubierto.

Se aprecia la disposición de residuos de fierro en diferentes sectores del DME, hecho que se ha puesto de conocimiento al Contratista y Supervisión de Obra a fin de las acciones correctivas.

Actividades verificadas por personal profesional, técnico y auxiliar del CR20 y del Consorcio HOB. Se sugirió el control adecuado de los procesos constructivos al Consorcio HOB, a fin de garantizar la calidad y durabilidad de la obra. Así como el cumplimiento de los protocolos de seguridad y salud en el trabajo para la actividad y la adecuada disposición de residuos a fin de su posterior transporte.

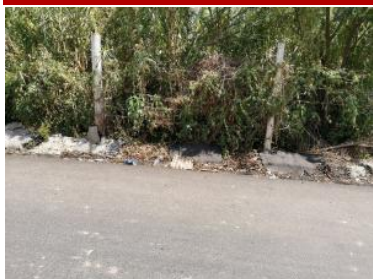
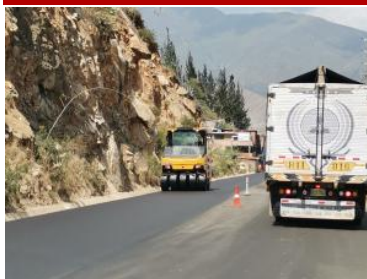
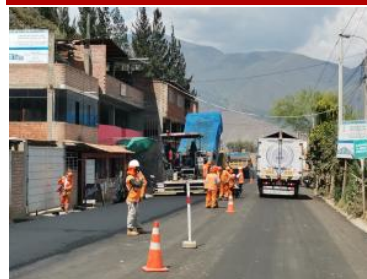
Progresiva: km 2+000 al km 3+000 aproximadamente

Personal aproximado verificado en campo: 1 Capataz, 5 Operario, 1 Oficial, 2 Ayudante y 2 Vigía. Además de personal de control de calidad y topografía conformado por 1 técnico, 1 topógrafo y 5 auxiliar.

Equipos aproximados verificados en campo: 1 Camión Imprimador, 1 Rodillo Tándem, 1 Rodillo Neumático y 1 Esparcidora con sus respectivos operadores.

Actividades verificadas por personal profesional, técnico y auxiliar del CR20 y del Consorcio HOB. Se sugirió el control adecuado de los procesos constructivos al Consorcio HOB, a fin de garantizar la calidad y durabilidad de la obra. Así como el cumplimiento de los protocolos de seguridad y salud en el trabajo para la actividad y la adecuada disposición de residuos a fin de su posterior transporte.
