## BITACORA ELECTRÓNICA DE OBRA

<b>Confirma Bitacora:</b> Si	<b>Nro Informe:</b> 0085	<b>Fecha Informe:</b> 26 - 04 - 2022	<b>Nombre De La Obra:</b> Carretera Oyon - Ambo, Tramo I: Oyon - Desvío Cerro de Pasco	<b>Personal Encargado:</b> BORIS WALTER AYLLÓN CARCELÉN
---------------------------------	-----------------------------	---	---	--

NUMERO DE INFORME No. 0085  
 CONTRATO DE OBRA: No. 073-2018-MTC/ 20 de fecha 17/07/2018  
 EMPRESA CONTRATISTA: CONSORCIO VIAL AMBO ( CONSTRUCTORA SANTA FE LTDA SUCURSAL DEL PERU, GRINOR S.A. SUCURSAL DEL PERU Y J E CONSTRUCCIONES GENERALES S.A)  
 OBRA: MEJORAMIENTO DE LA CARRETERA OYON - AMBO TRAMO I: OYON - DESVIO CERRO DE PASCO- VIA PRINCIPAL KM. 134+977.92 AL KM. 181+000 Y RAMAL KM. 136+780 A KM. 139+698.19  
 TRAMO 1 Vía principal : Progresiva km. 134+977.92 al Km. 181+000 ; Ramal: Progresiva Km.136+780 a Km. 139+698.19  
 FINALIZACION DE LA SUSPENSIÓN DE OBRA EN CAMPO A PARTIR DEL DIA 22-03-2022 , LA CONTRATISTA HABIA SOLICITADO LA SUSPENSIÓN DE OBRA MEDIANTE ADENDA No. 8 Y NO HA SIDO ACEPTADO POR PROVIAS NACIONAL., EL CUAL SE LE DA RESPUESTA AL CONTRATISTA MEDIANTE OFICIO No. 620 -2022-MTC/20.9 DE FECHA 23-03-2022. ( DONDE SE LE SOLICIT

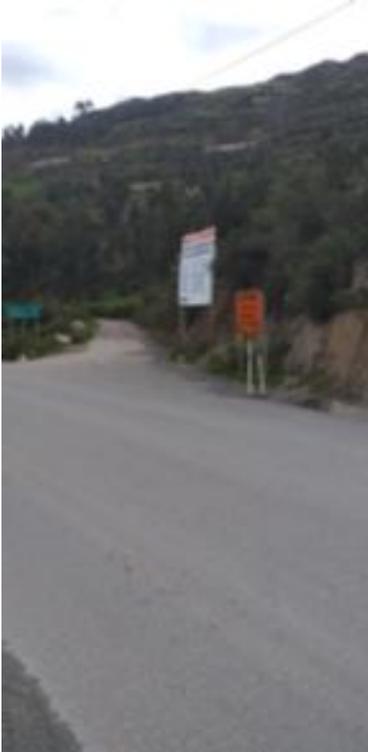
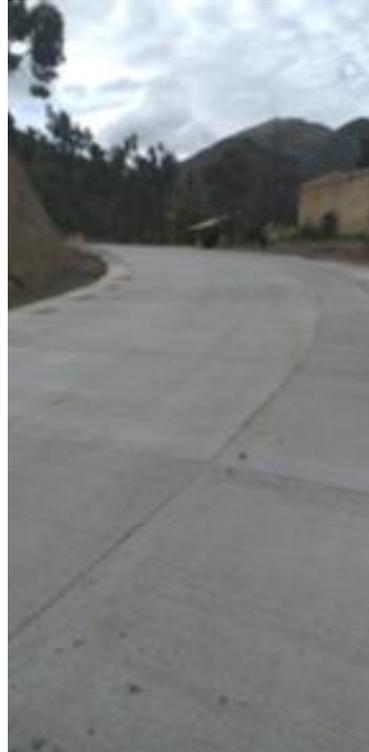
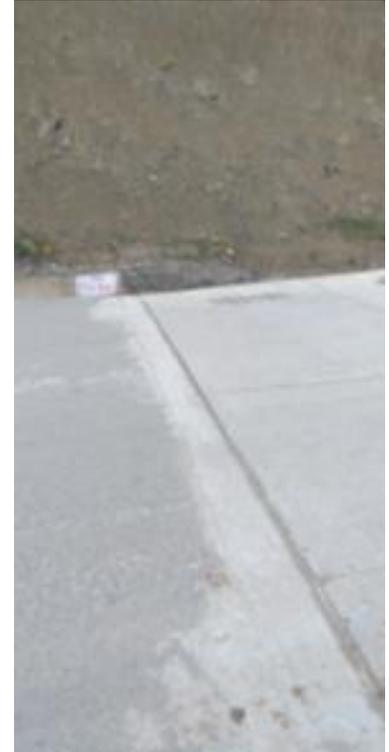
PROGRESIVA KM. 134+986

En la progresiva Km. 134+986 se realiza la visita de seguimiento y monitoreo en el inicio del tramo I, de la vía principal, no se realiza actividades en esta zona, el clima en la zona es completamente soleado en todo el tramo I en horas de la mañana.

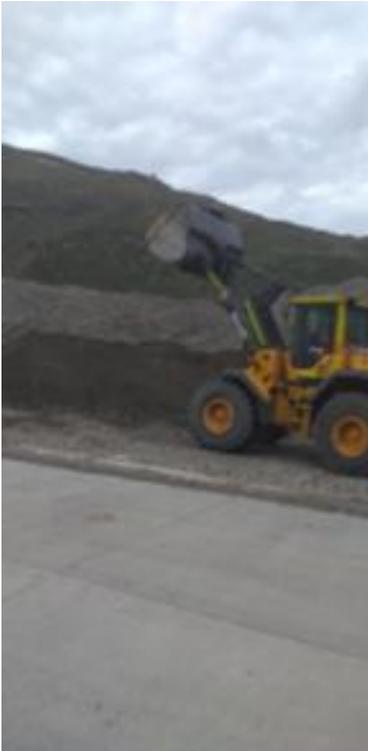
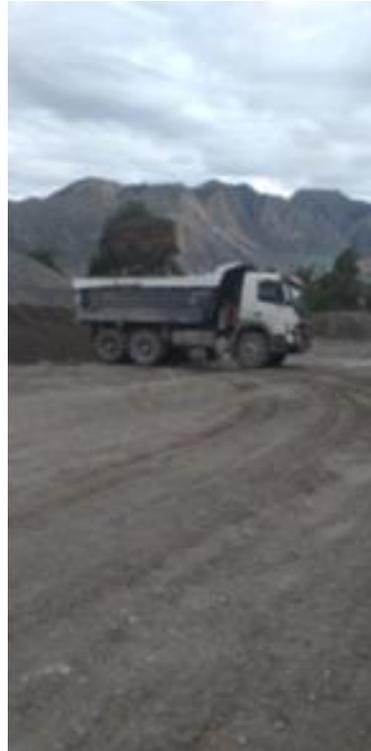
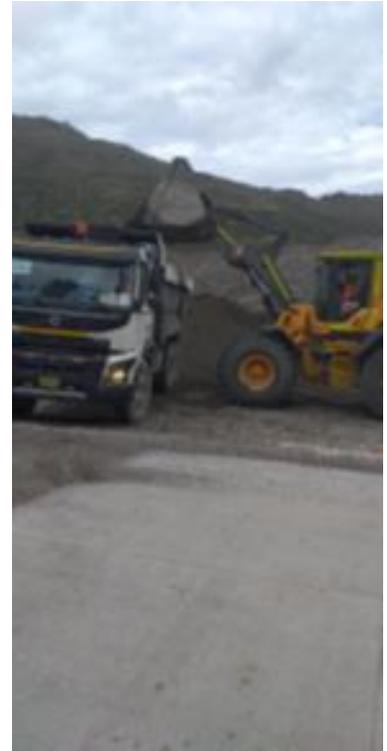
PROGRESIVA KM. 135+220

En la progresiva Km.135+220 se realiza la carga y el transporte de material de sub base de la Cantera Yanamayo desde el acopio en la progresiva Km. 135+220 hacia el Km 153 , donde

Se utiliza un cargador frontal y 12 volquetes, para el transporte del material. trabajan: 1 capataz, 1 operador, 12 choferes, 2 vigías.

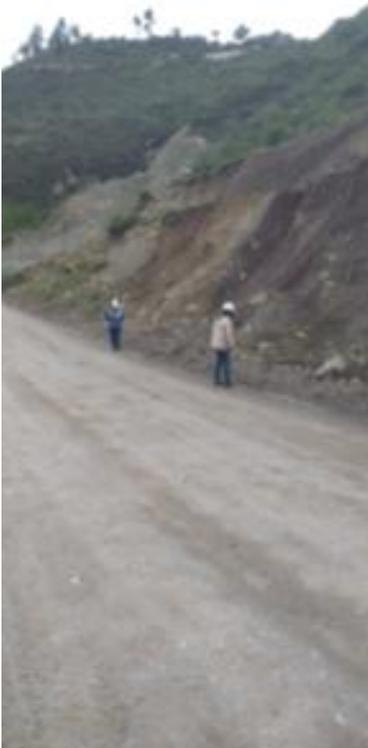
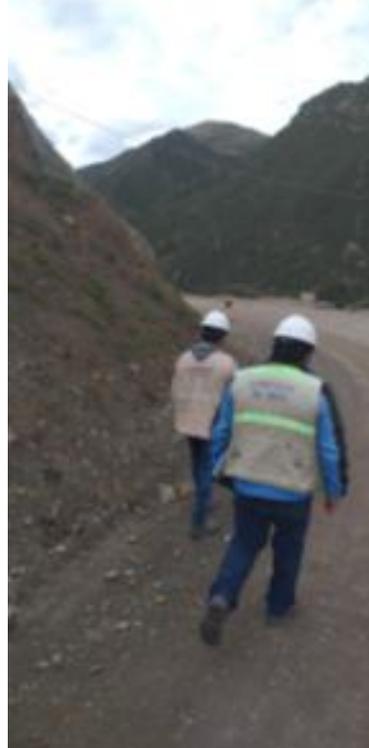
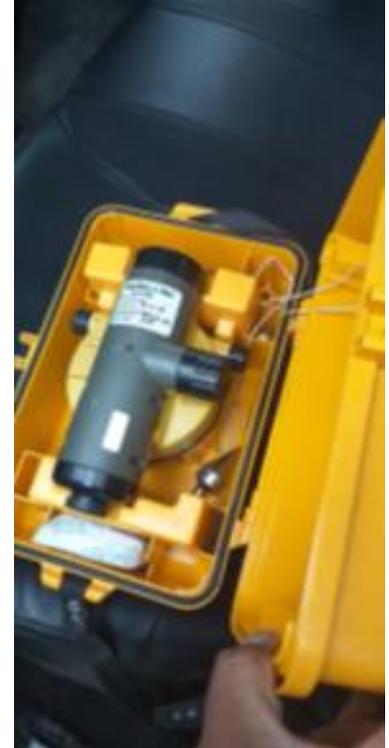
PROGRESIVA KM. 135+480

En la progresiva Km. 135+480 se realiza visita de seguimiento y monitoreo en el tramo I, donde el topógrafo y auxiliares de la supervisión realizan una revisión de los taludes.

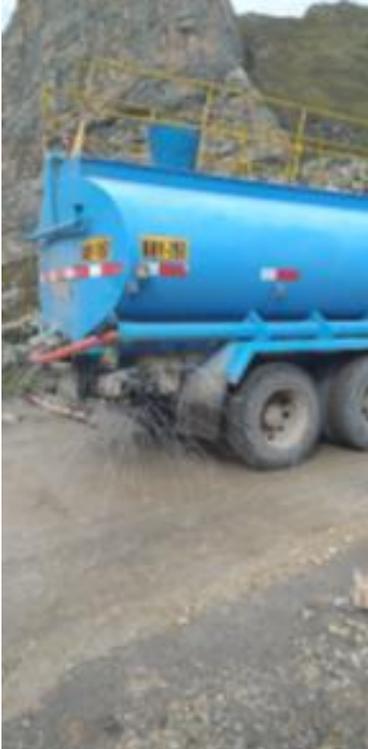
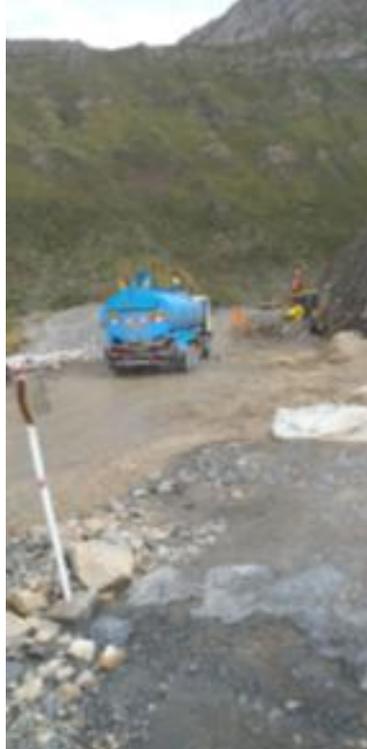
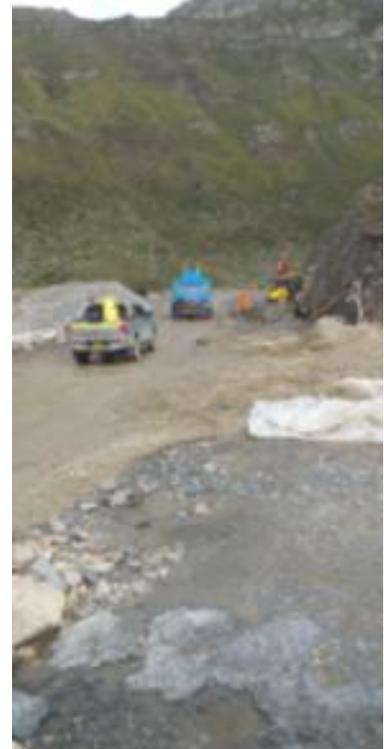
En la progresiva Km. 148+090 se verifica el regado de la via como acción anti polvo, Se utiliza un Camión Cisterna, trabaja: 1 chofer

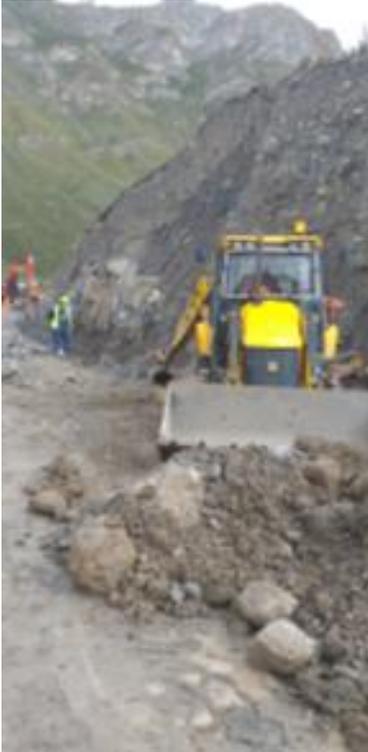
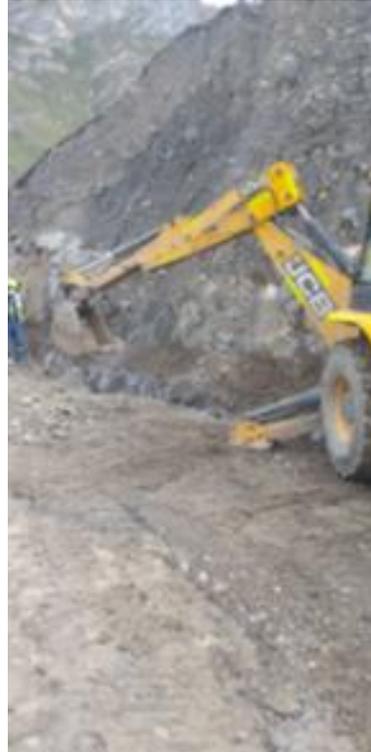
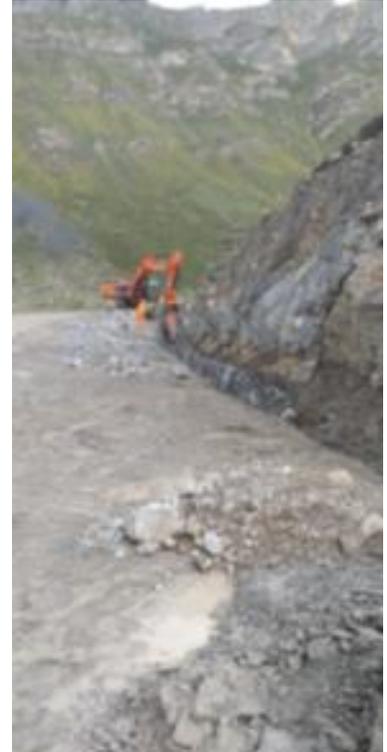
En la progresiva Km. 148+120 al Km. 148+270 se realiza la excavación no clasificada para estructuras, para la construcción de sub drenaje, Se utiliza una retroexcavadora y una excavadora de oruga con accesorio de demolición, trabajan; 1 capataz, 2 operadores, 4 obreros y 2 vigías.

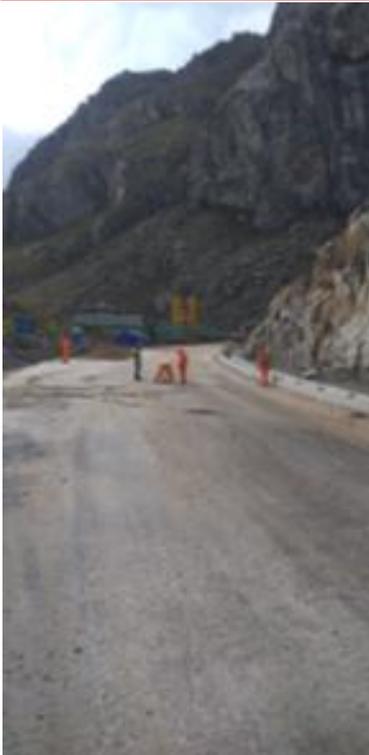
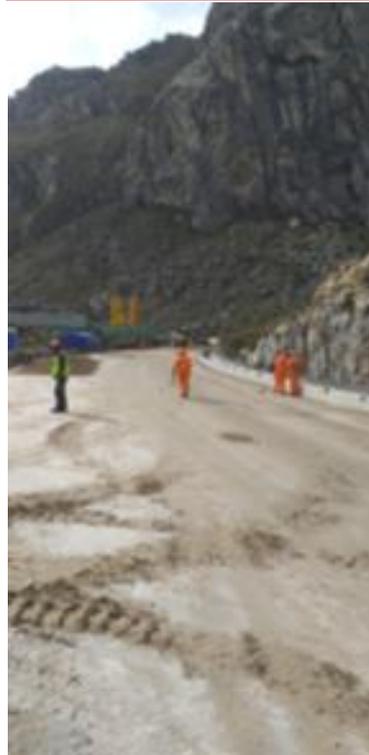
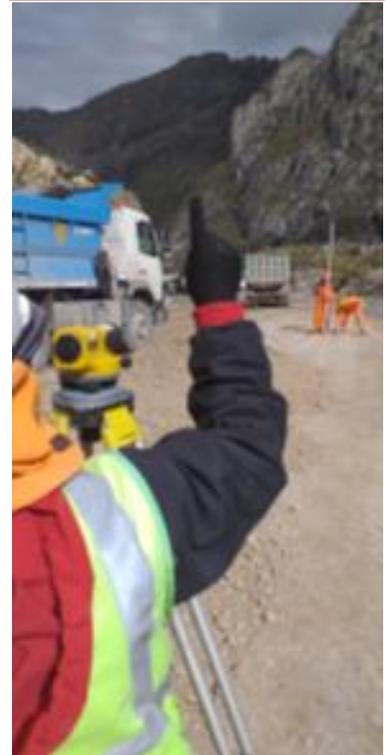
En la progresiva Km. 152+900 al km. 153+130 del tramo I, se realiza la nivelación topográfica de la conformación de terraplenes Se utilizo 1 motoniveladora y 1 compactadora de rodillo, 1 Camión cisterna. trabajaron: 1 capataz, 2 operadores, 1 chofer, 3 obreros, 2 vigías. Actualmente se utiliza un nivel y miras, trabajan: 1 topografo de la contratista y nivelador de supervisión y auxiliares topográficos.

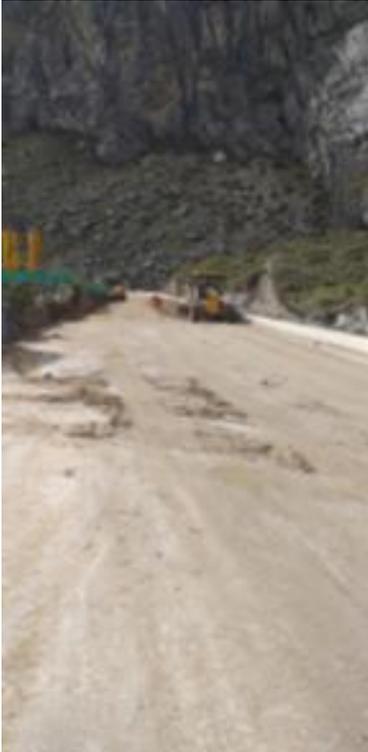
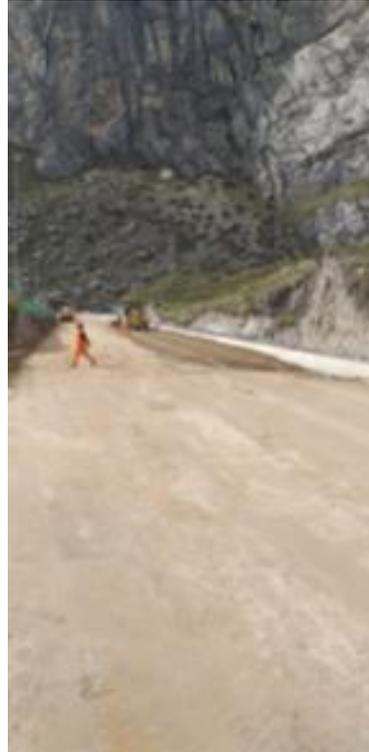
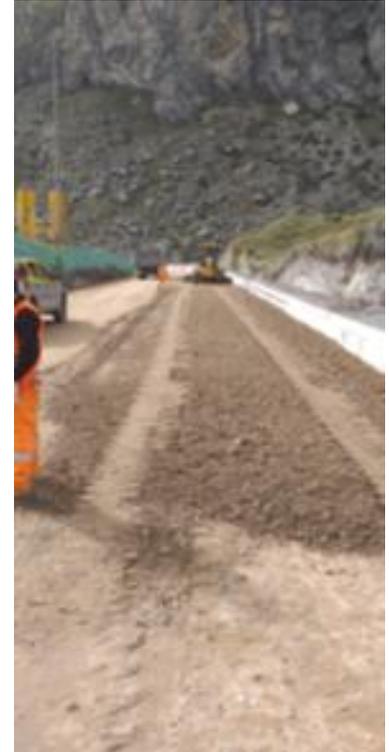
En la progresiva Km. 153+000 al km. 153+100 del tramo I, se realiza la conformación de terraplenes Se utiliza 1 motoniveladora y 1 compactadora de rodillo, 1 Camión cisterna. trabajan: 1 capataz, 2 operadores, 1 chofer, 3 obreros, 2 vigías

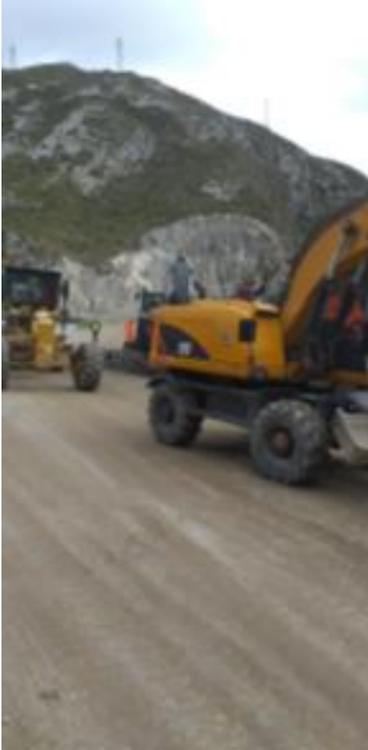
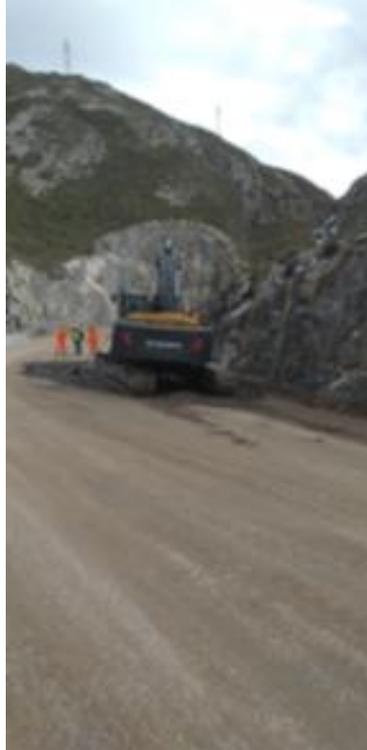
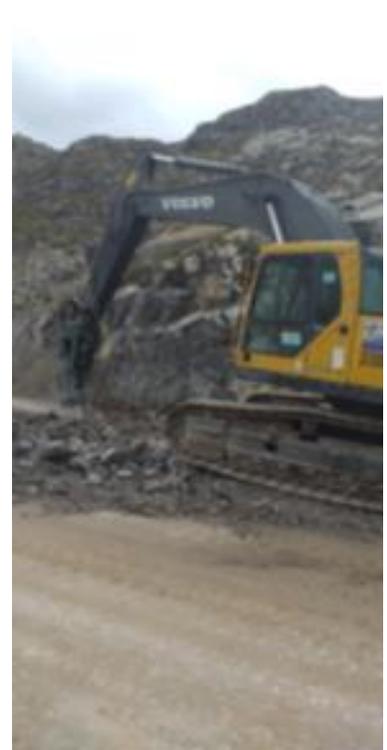
En la progresiva Km. 155+180 al km. 155+200 del tramo I, se realiza el perfilado y compactación en zona de corte Se utiliza 1 motoniveladora y 1 compactadora de rodillo, 1 Excavadora. trabajan: 1 capataz, 3 operadores, 3 obreros, 2 vigías

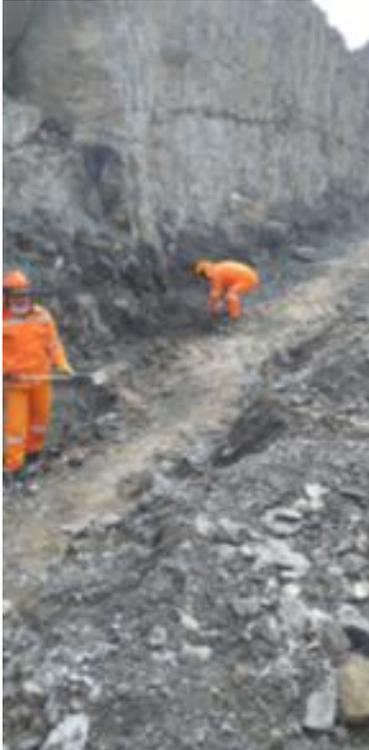
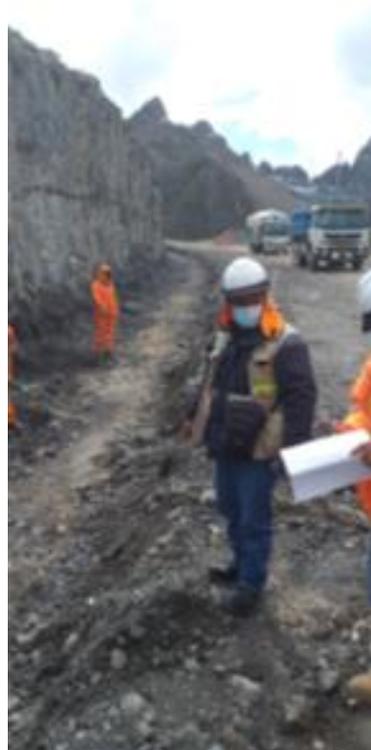
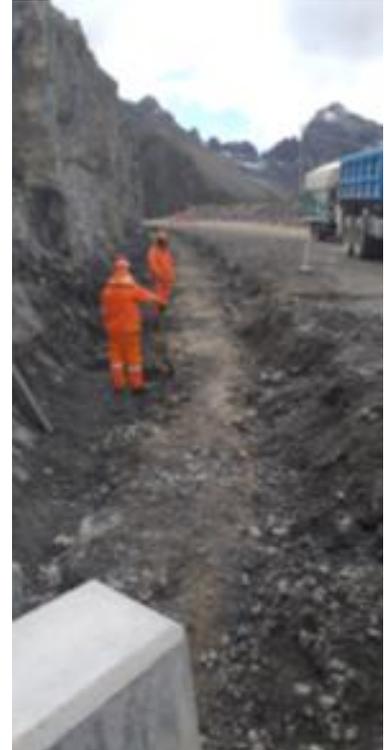
PROGRESIVAS KM. 155+595 AL KM. 155+680

En las progresivas Km. 155+595 al Km. 155+680 se realiza la excavación no clasificada para estructuras y limpieza en donde se construirá una canal rectangular de concreto armado , Se utiliza una excavadora de ruedas neumáticas, trabajan: 1 capataz, 1 operador, 2 vigías

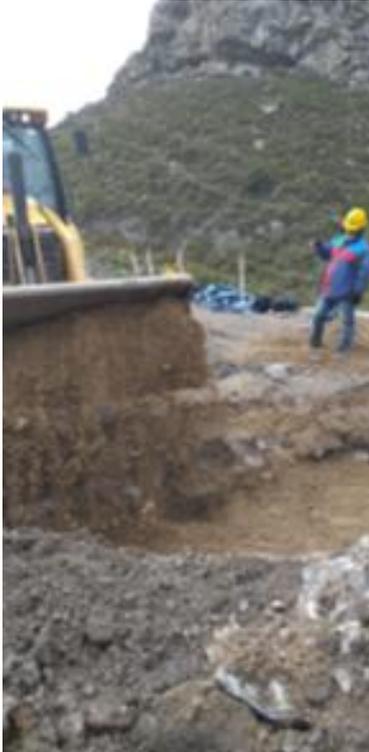
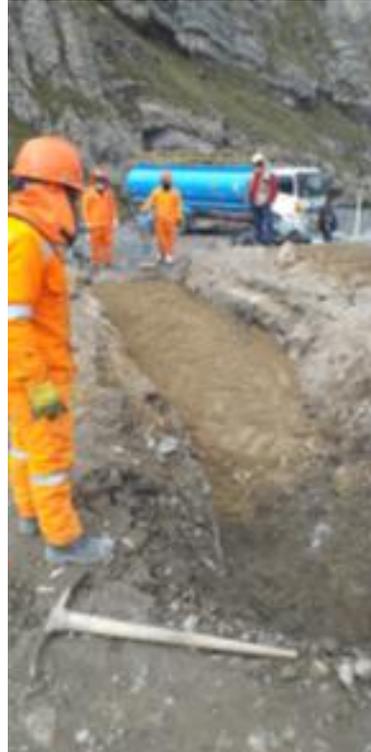
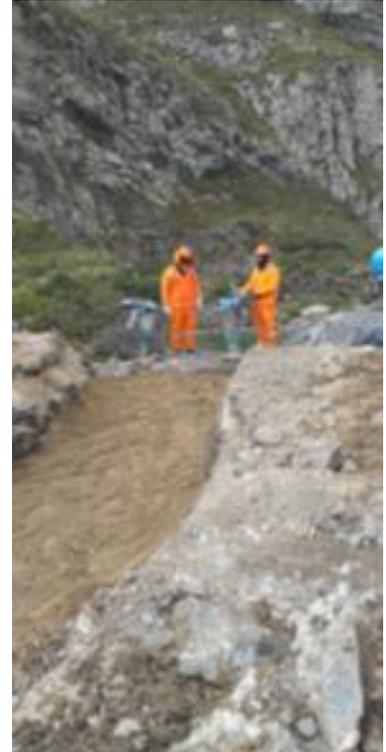
En la progresiva Km. 155+580 se realizó la excavación no clasificada para estructuras, y se realiza el relleno de material para la construcción de descarga de sub drenaje, Se utiliza una retroexcavadora, trabajan; 1 capataz, 1 operador y 2 vigías.

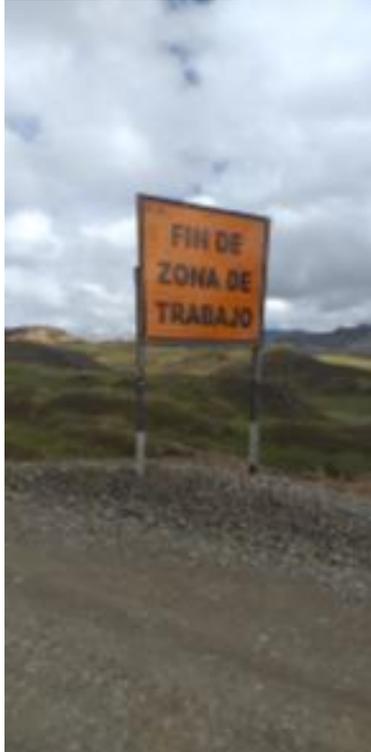
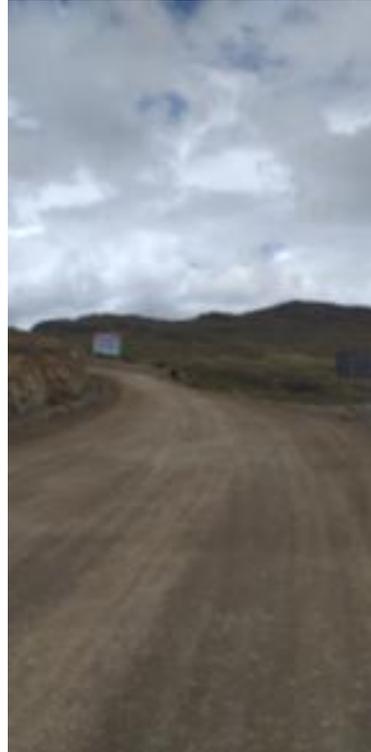
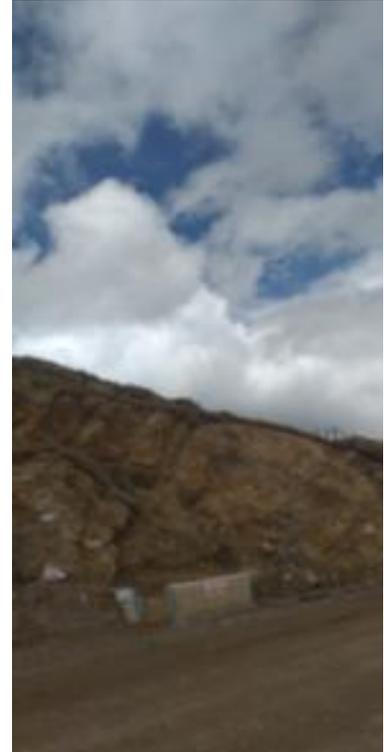
PROGRESIVA KM. 181+000

En la progresiva Km. 181+000 se realiza visita de seguimiento y monitoreo al final del tramo I: Desvío Cerro de Pasco. donde se verifica el buen tiempo, se observa la plataforma seca, por la presencia de polvo, hoy no se observa la generación de polvo cuando transitan los vehículos en el sector

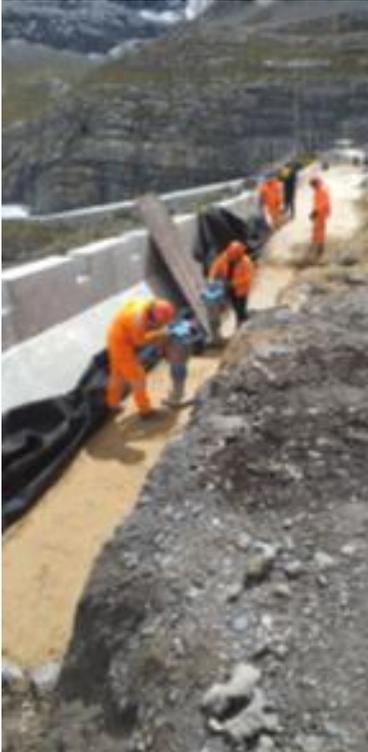
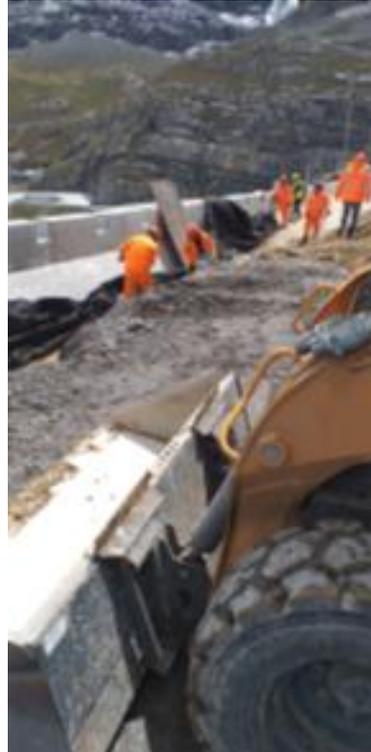
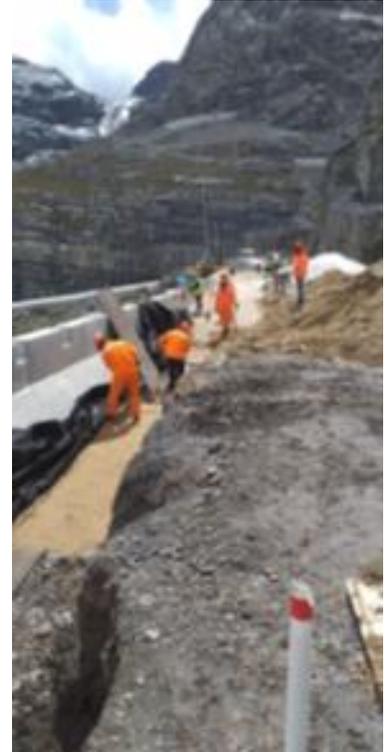
En las progresivas Km. 164+630 AL km. 164+690 se continua con el relleno para estructuras donde se relleno zona de muros, Se utiliza 2 vibro apisonadoras, trabajan: 1 capataz, 4 obreros, 2 vigías.

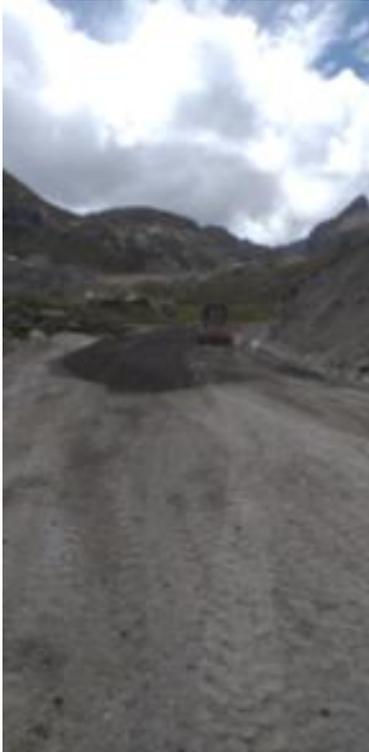
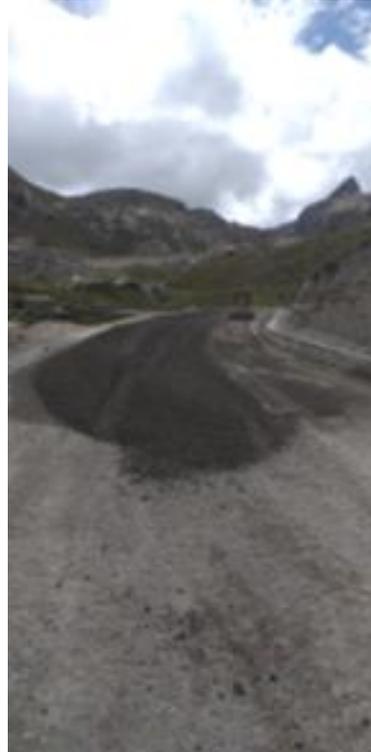
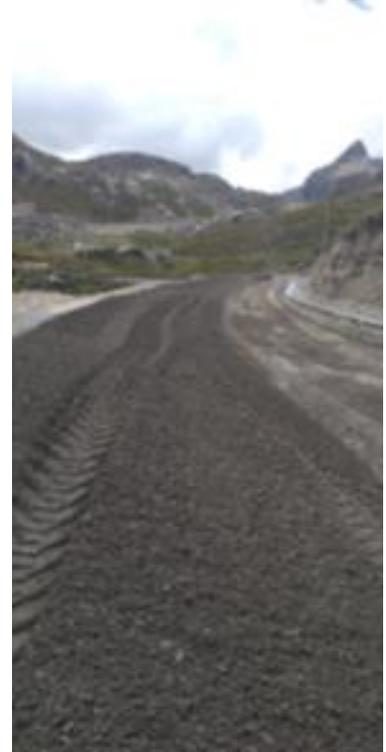
En la progresiva Km. 153+275 al km. 153+450 del tramo I, se realiza la construcción de sub base granular, Se utiliza 1 motoniveladora y 1 compactadora de rodillo, trabajan: 1 capataz, 2 operadores, 1 3 obreros, 2 vigías

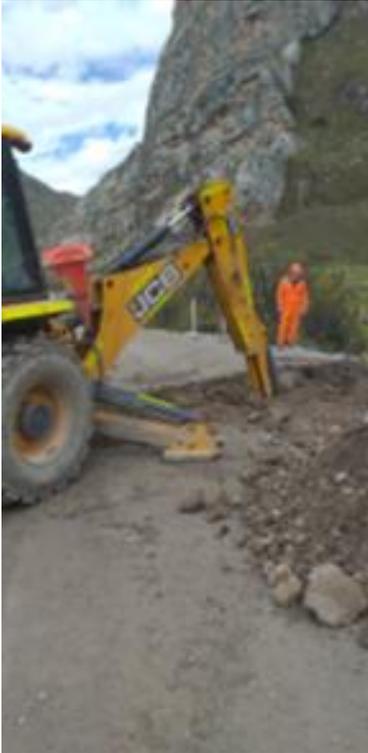
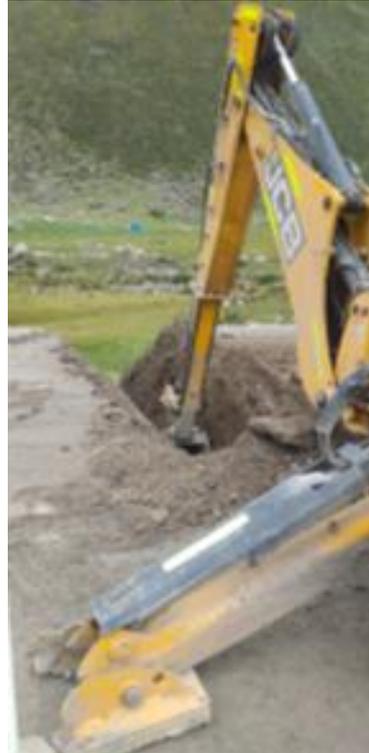
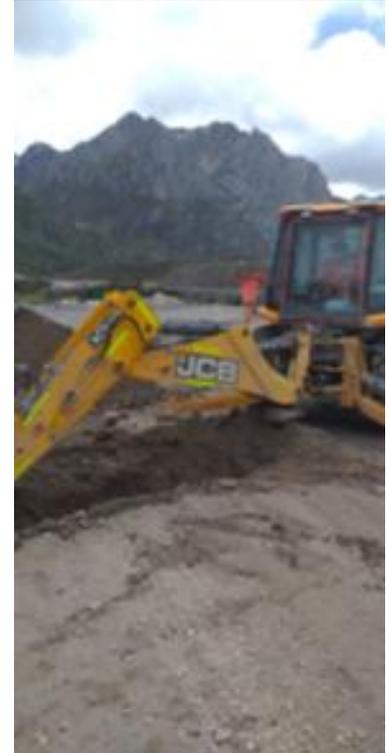
En la progresiva Km. 148+400 se realiza la excavación no clasificada para estructuras, para la construcción de descarga de sub drenaje, Se utiliza una retroexcavadora, trabajan; 1 capataz, 1 operador y 2 vigías.

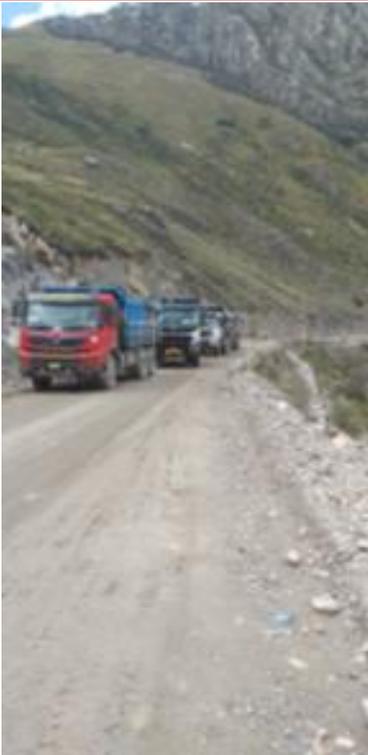
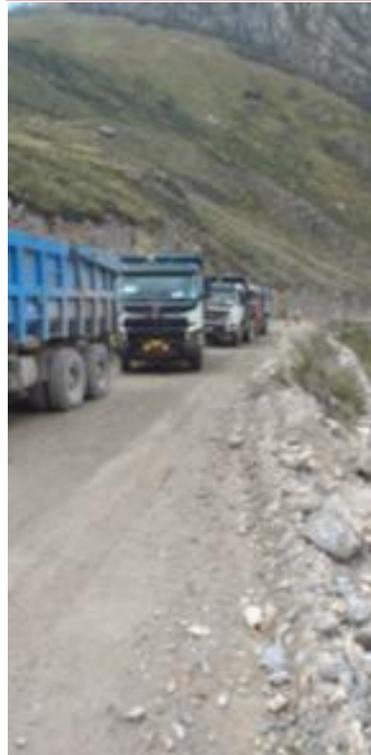
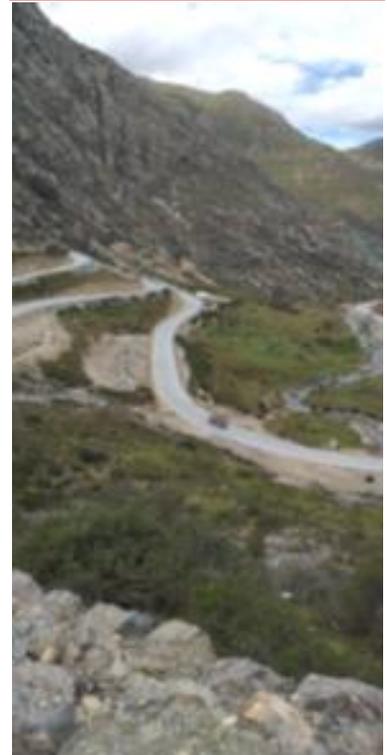
PROGRESIVA KM. 148+000

En la progresiva Km. 148+000 se verifica en este punto el transporte de material de cantera hacia la progresiva km. 153 donde se transporta desde el acopio ubicado en la progresiva Km. 135 . Se utiliza 12 volquetes, trabajan: 12 choferes.

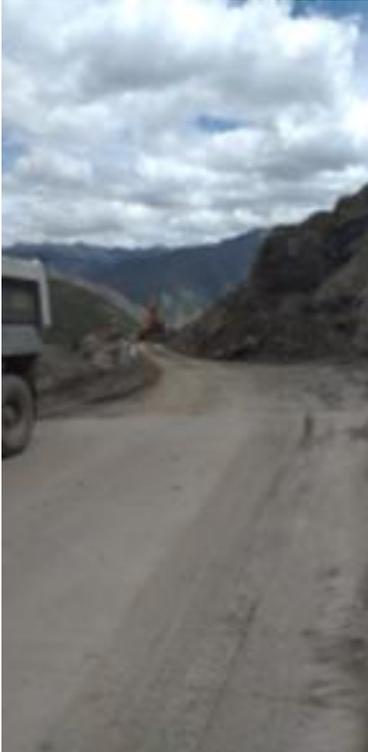
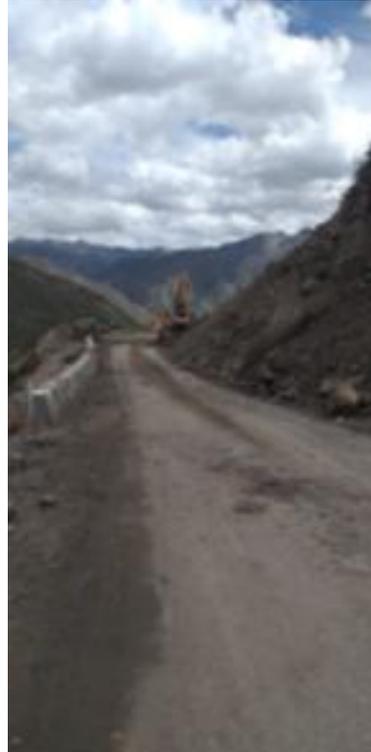
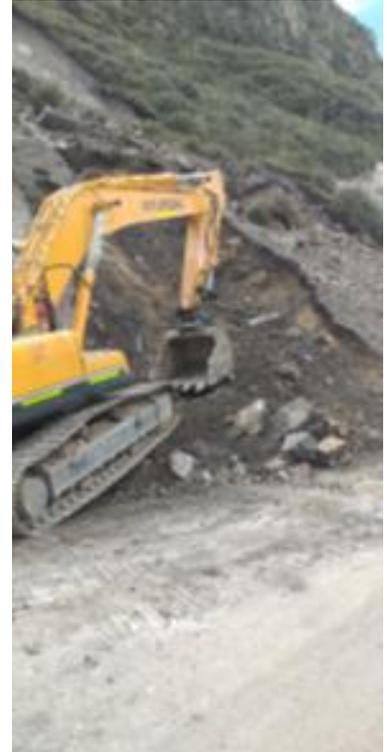
PROGRESIVA KM. 148+460 AL KM. 148+500

En las progresivas Km. 148+460 al Km. 148+500 se realiza la excavación en explanaciones en roca suelta , se utiliza una excavadora de oruga. trabajan: 1 capataz, 1 operador, 2 obreros, 2 vigías.

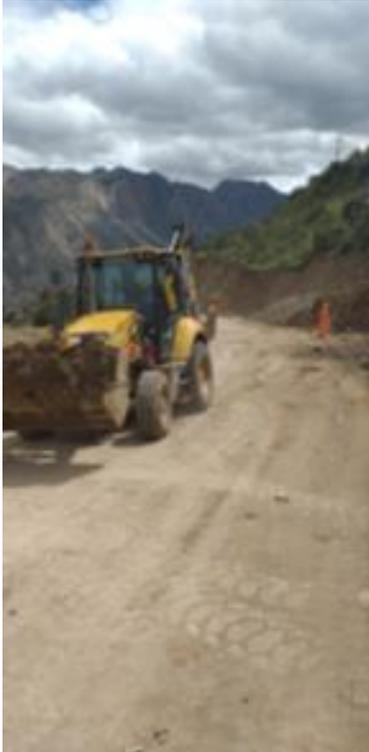
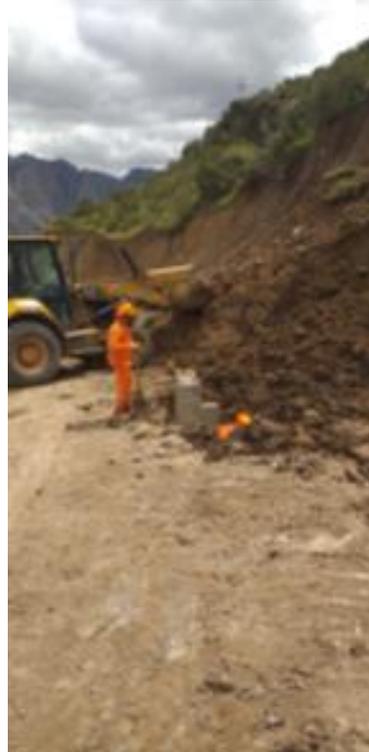
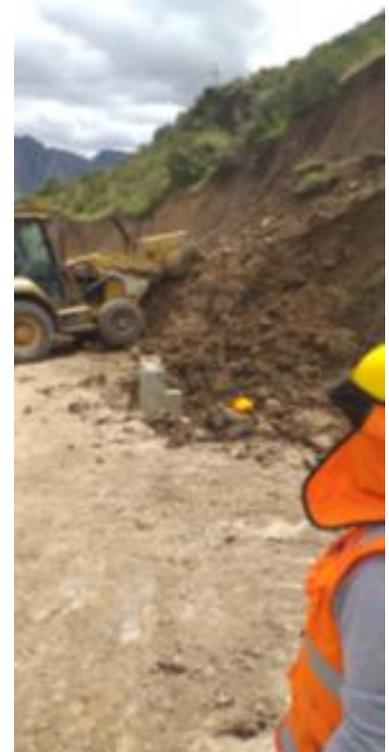
En la progresiva KM. 137+240 se realiza la remoción de derrumbe y limpieza de alcantarilla ubicada en el km. 137+242 el cual fue tapada por el derrumbe en el margen derecho de la vía, Se utiliza una retroexcavadora y herramientas menores, trabajan: 1 capataz, 2 obreros 1 operador 2 vigias.
