## BITACORA ELECTRÓNICA DE OBRA

| Confirma Bitacora: | Nro Informe: | Fecha Informe: | Nombre De La Obra: | Personal Encargado: |
|---|---|---|---|---|
| Si | 080-2022-<br>-<br>MTC<br>/20.9<br>-lgm | 2 2 -<br>0 4 -<br>2022 | HUANUCO - HUALLANCA (T1) | LUZMILA GUERRA MOTTA |

OBRA: CONSERVACIÓN POR NIVELES DE SERVICIO, OPERACIÓN DEL CORREDOR VIAL HUÁNUCO – LA UNIÓN – HUALLANCA DV. ANTAMINA/ EMP. PE-3N (TINGO CHICO) – NUEVAS FLORES – LLATA – ANTAMINA – TRAMO I  
CONTRATISTA: CHINA RAILWAY 20 BUREAU GROUP CORPORATION  
SUPERVISOR: CONSORCIO SUPERVISOR LOUIS BERGER - HOB

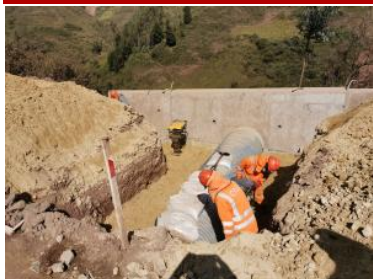
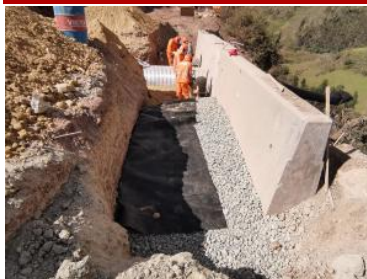
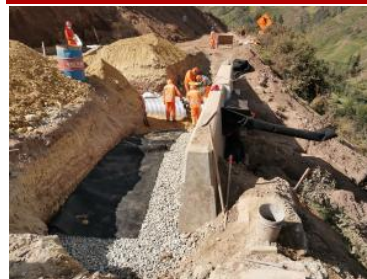
Progresiva: km 35+096 (Alcantarilla TMC)

Progresiva: km 35+091 aL km 35+104 (Muro de Sostenimiento)

Personal aproximado verificado en campo: 1 Capataz, 1 Operario y 5 Ayudante.

Equipos aproximados verificados en campo: 1 Retro excavadora con operador y equipos menores como 1 Rodillo Bernero y 3 Vibro pisón.

Actividades verificadas por personal profesional, técnico y auxiliar del CR20 y del Consorcio HOB. Se sugirió el control adecuado de los procesos constructivos al Consorcio HOB, a fin de garantizar la calidad y durabilidad de la obra. Así como el cumplimiento de los protocolos de seguridad y salud.

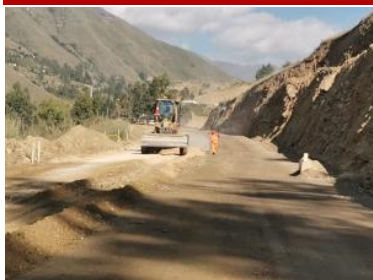
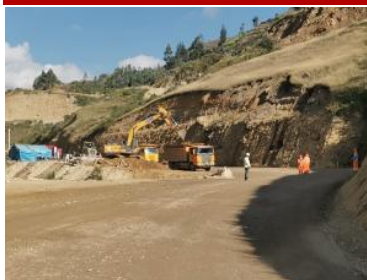
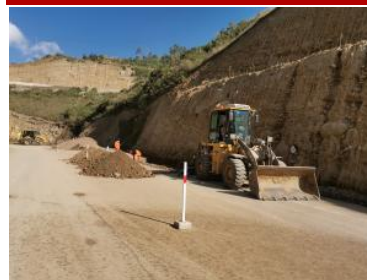
Progresiva: km 20+200 al km 21+280 aproximadamente

Personal aproximado verificado en campo: 1 Capataz, 3 personal de piso y 2 vigías, además de personal de topografía y control de calidad conformado por 1 Técnico, 1 topógrafo y 4 ayudantes.

Equipos aproximados verificados en campo: 2 Motoniveladora, 1 Rodillo, 1 Camión Cisterna de Agua, 1 Retroexcavadora, 1 Excavadora sobre orugas y 4 Volquetes con sus respectivos operadores.

Actividades verificadas por personal profesional, técnico y auxiliar del CR20. Se sugirió el control adecuado de los procesos constructivos, a fin de garantizar la calidad y durabilidad de la obra. Así como el cumplimiento de los protocolos de seguridad y salud en el trabajo para la actividad y la adecuada disposición de residuos a fin de su posterior transporte.

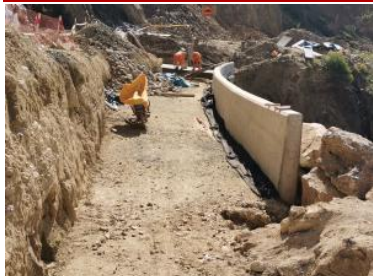
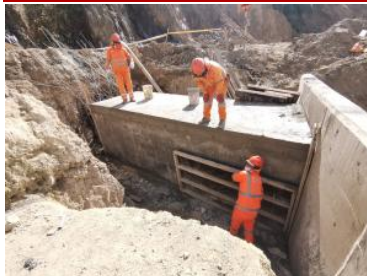
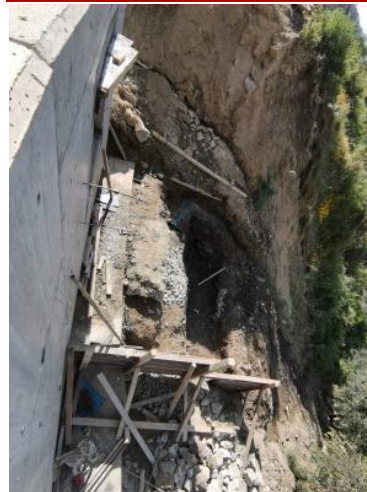
Progresiva: km 31+397 (Alcantarilla MCA)

Leve

Personal aproximado verificado en campo: 1 Capataz, 2 Operario y 1 Ayudante.

Actividades verificadas por personal profesional, técnico y auxiliar del CR20 y del Consorcio HOB. Se sugirió el control adecuado de los procesos constructivos al Consorcio HOB, a fin de garantizar la calidad y durabilidad de la obra. Así como el cumplimiento de los protocolos de seguridad y salud en el trabajo para la actividad y la adecuada disposición de residuos a fin de su posterior transporte.

Se toma conocimiento que las actividades relacionadas a emboquillado en cabezal de salida fueron suspendidas temporalmente con la finalidad de replantear y verificar los planos, al respecto, se ha sugerido a la Supervisión las evaluaciones oportunas de los trabajos a realizarse en obra a fin de evitar dilaciones en los plazos de ejecución de obra.

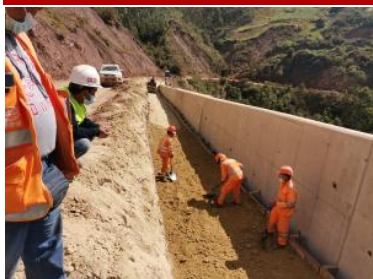
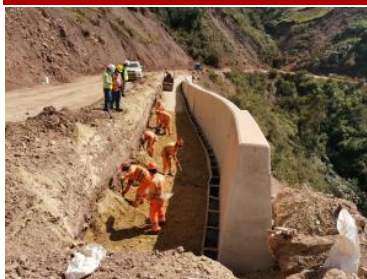
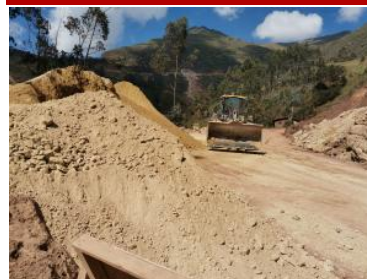
Progresiva: km 36+948 al km 37+016

Personal aproximado verificado en campo: 1 Capataz, 2 Operario, 6 Ayudantes y 1 Vigía, además de un grupo de Control de Calidad conformado por 1 Técnico y 1 auxiliar. Equipos aproximados verificados en campo: 1 Cargador Frontal con operador y equipos menores como 1 Rodillo Bernero y 2 Vibro pisón.

Actividades verificadas por personal profesional, técnico y auxiliar del CR20 y del Consorcio HOB. Se sugirió el control adecuado de los procesos constructivos al Consorcio HOB, a fin de garantizar la calidad y durabilidad de la obra. Así como el cumplimiento de los protocolos de seguridad y salud en el trabajo para la actividad y la adecuada disposición de residuos a fin de su posterior transporte.

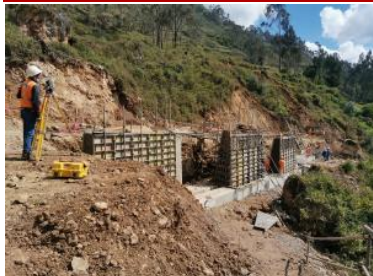
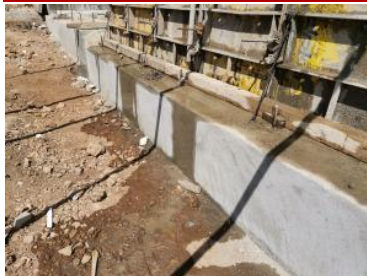
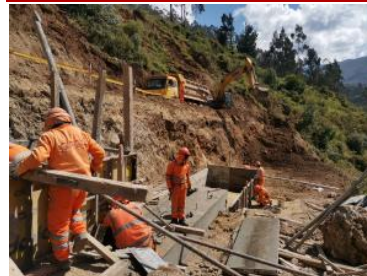
Progresiva: km 37+516 al km 37+608

Personal aproximado verificado en campo: 1 Capataza, 7 Operario, 4 Oficial, 2 Ayudantes y 1 Vigía, además de personal de topografía y control de calidad conformado por: 1 Técnico, 1 Topógrafo y 4 Auxiliares.

Se toma conocimiento que el material excedente es transportado al DME ubicado en el km 52+730C

Actividades verificadas por personal profesional, técnico y auxiliar del CR20 y del Consorcio HOB. Se sugirió el control adecuado de los procesos constructivos al Consorcio HOB, a fin de garantizar la calidad y durabilidad de la obra. Así como el cumplimiento de los protocolos de seguridad y salud en el trabajo para la actividad y la adecuada disposición de residuos a fin de su posterior transporte.

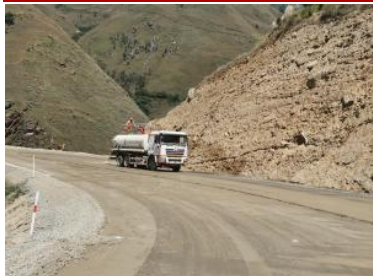
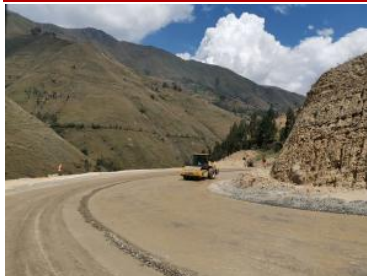
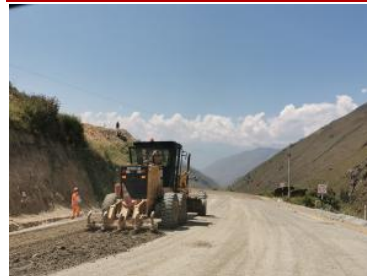
Progresiva: km 21+300 al km 21+750 aproximadamente

Personal aproximado verificado en campo: 1 Capataz, 3 personal de piso y 2 vigías, además de personal de topografía y control de calidad conformado por 1 Técnico, 1 topógrafo y 4 ayudantes.

Equipos aproximados verificados en campo: 1 Motoniveladora, 1 Rodillo, 1 Camión Cisterna de Agua y 4 Volquetes con sus respectivos operadores.

Actividades verificadas por personal profesional, técnico y auxiliar del CR20. Se sugirió el control adecuado de los procesos constructivos, a fin de garantizar la calidad y durabilidad de la obra. Así como el cumplimiento de los protocolos de seguridad y salud en el trabajo para la actividad y la adecuada disposición de residuos a fin de su posterior transporte.

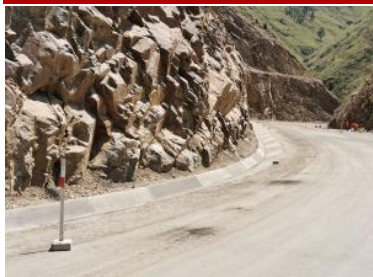
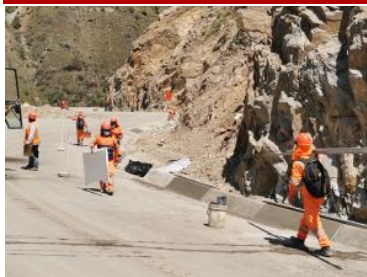
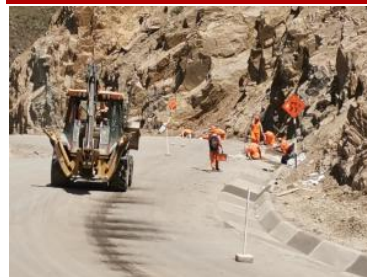
Progresiva: km 15+600 al km 16+000 aproximadamente (Cunetas)

Personal aproximado verificado en campo: 1 Capataz, 4 Operario, 4 Oficial y 12 Ayudante

Equipos aproximados verificados en campo: 1 Retroexcavadora con operador

Actividades verificadas por personal profesional, técnico y auxiliar del CR20 y del Consorcio HOB. Se sugirió el control adecuado de los procesos constructivos al Consorcio HOB, a fin de garantizar la calidad y durabilidad de la obra. Así como el cumplimiento de los protocolos de seguridad y salud en el trabajo para la actividad y la adecuada disposición de residuos a fin de su posterior transporte.

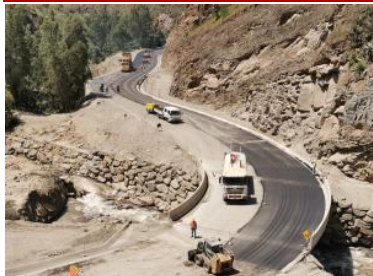
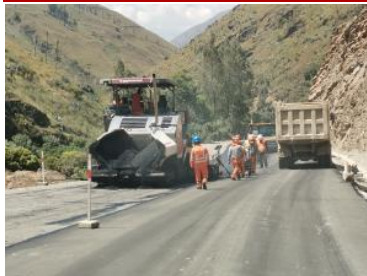
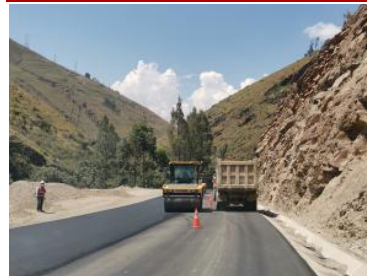
Progresiva: km 15+150 al km 15+450 aproximadamente

Personal aproximado verificado en campo: 1 Capataz, 5 Operario, 1 Oficial, 2 Ayudante y 2 Vigía. Además de personal de control de calidad y topografía conformado por 1 técnico, 1 topógrafo y 5 auxiliar.

Equipos aproximados verificados en campo: 1 Camión Imprimador, 1 Rodillo Tándem, 1 Rodillo Neumático y 1 Esparcidora con sus respectivos operadores.

Actividades verificadas por personal profesional, técnico y auxiliar del CR20 y del Consorcio HOB. Se sugirió el control adecuado de los procesos constructivos al Consorcio HOB, a fin de garantizar la calidad y durabilidad de la obra. Así como el cumplimiento de los protocolos de seguridad y salud en el trabajo para la actividad y la adecuada disposición de residuos a fin de su posterior transporte.
