BITACORA ELECTRÓNICA DE OBRA

Asunto:
 OBRA: CONSERVACIÓN POR NIVELES DE SERVICIO, OPERACIÓN DEL CORREDOR VIAL HUÁNUCO – LA UNIÓN – HUALLANCA DV. ANTAMINA/ EMP. PE-3N (TINGO CHICO) – NUEVAS FLORES – LLATA – ANTAMINA – TRAMO I
 CONTRATISTA: CHINA RAILWAY 20 BUREAU GROUP CORPORATION
 SUPERVISOR: CONSORCIO SUPERVISOR LOUIS BERGER - HOB

Panel Fotográfico de la Bitacora de Obras

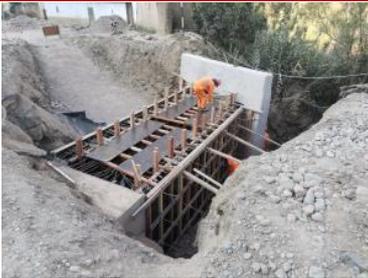
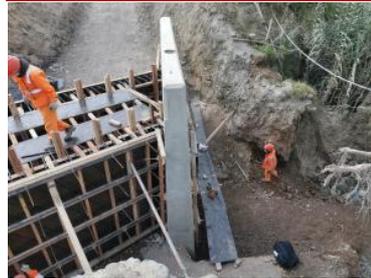
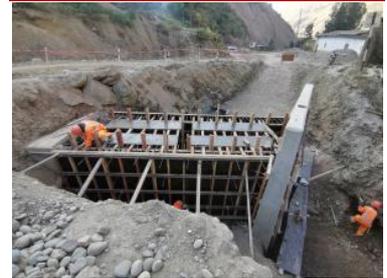
Progresiva: km 17+312
500DRENAJE
503.IEncofrado y desencofrado
504.AAcero de refuerzo

Personal aproximado verificado en campo: 1 Capataz, 1 Operario, 1 Oficial y 2 Ayudante
Equipos aproximados verificados en campo: Ninguno
Actividades verificadas por personal profesional, técnico y auxiliar del CR20 y del Consorcio HOB. Se sugirió el control adecuado de los procesos constructivos al Consorcio HOB, a fin de garantizar la calidad y durabilidad de la obra. Así como el cumplimiento de los protocolos de seguridad y salud en el trabajo para la actividad y la adecuada disposición de residuos a fin de su posterior transporte.

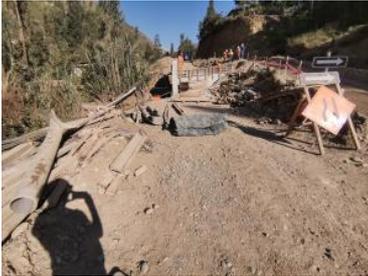
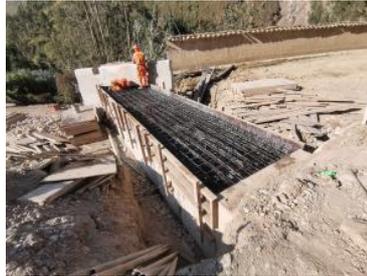
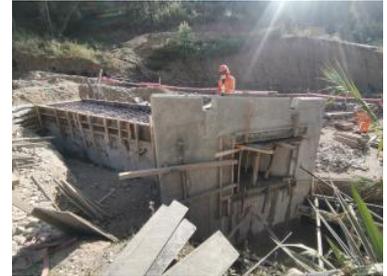
Progresiva: km 17+424
500DRENAJE
503.IEncofrado y desencofrado
504.AAcero de refuerzo

Se aprecia que la tubería TMC desmontada aun continua en el frente de trabajo.
Actividades verificadas por personal profesional, técnico y auxiliar del CR20 y del Consorcio HOB. Se sugirió el control adecuado de los procesos constructivos al Consorcio HOB, a fin de garantizar la calidad y durabilidad de la obra. Así como el cumplimiento de los protocolos de seguridad y

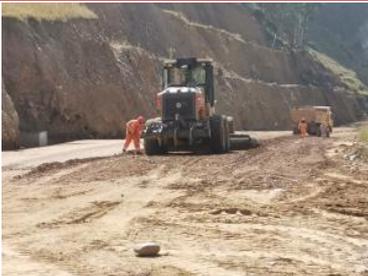
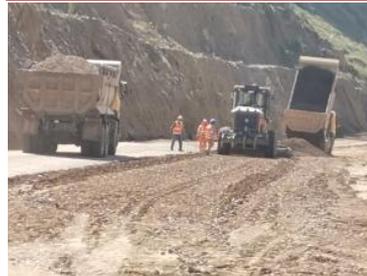
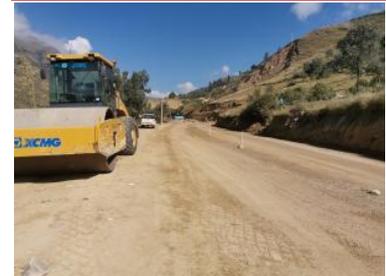
Progresiva: km 20+200 al km 21+280 aproximadamente

Actividades verificadas por personal profesional, técnico y auxiliar del CR20. Se sugirió el control adecuado de los procesos constructivos, a fin de garantizar la calidad y durabilidad de la obra. Así como el cumplimiento de los protocolos de seguridad y salud en el trabajo para la actividad y la adecuada disposición de residuos a fin de su posterior transporte.

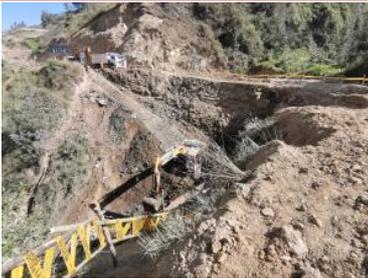
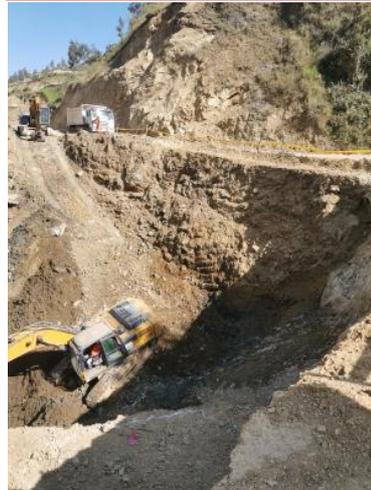
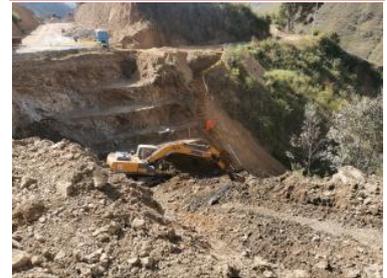
Progresiva: km 22+146 al km 22+176 y km 22+151 al km 22+169
500DRENAJE
501.EExcavación no clasificada para estructuras

Actividades verificadas por personal profesional, técnico y auxiliar del CR20. Se sugirió el control adecuado de los procesos constructivos, a fin de garantizar la calidad y durabilidad de la obra. Así como el cumplimiento de los protocolos de seguridad y salud en el trabajo para la actividad y la adecuada disposición de residuos a fin de su posterior transporte.

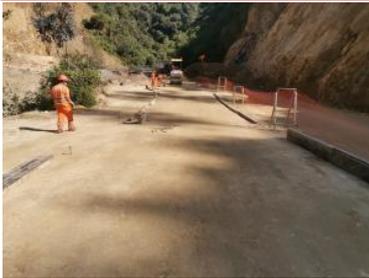
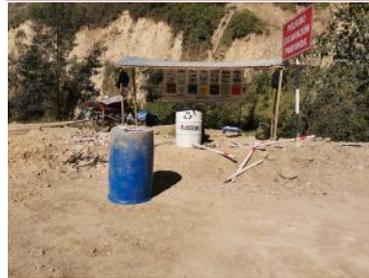
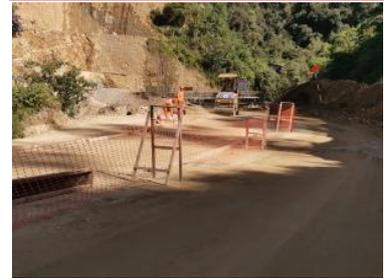
Progresiva: km 28+070 al km 28+100 (Baden)
DRENAJE
503.I Encofrado y desencofrado

Personal aproximado verificado en campo: 1 Capataz, 3 Operario, 1 Oficial y 1 Ayudante
Equipos aproximados verificados en campo: Equipos menores como 1 Rodillo Bernero
Actividades verificadas por personal profesional, técnico y auxiliar del CR20 y del Consorcio HOB. Se sugirió el control adecuado de los procesos constructivos al Consorcio HOB, a fin de garantizar la calidad y durabilidad de la obra. Así como el cumplimiento de los protocolos de seguridad y salud en el trabajo para la actividad y la adecuada disposición de residuos a fin de su posterior transporte.
