BITACORA ELECTRÓNICA DE OBRA

Confirma Bitacora: Si	Nro Informe: 0087	Fecha Informe: 28 - 04 - 2022	Nombre De La Obra: Carretera Oyon - Ambo, Tramo I: Oyon - Desvío Cerro de Pasco	Personal Encargado: BORIS WALTER AYLLÓN CARCELÉN		
Foto Bitacora:	Foto Bitacora 2:	Foto Bitacora 3:	Foto Bitacora 4:	Foto Bitacora 5:	Foto Bitacora 6:	
Ver imagen completa	Ver imagen completa	Ver imagen completa	Ver imagen completa	Ver imagen completa	Ver imagen completa

NUMERO DE INFORME No. 0087

OBRA: MEJORAMIENTO DE LA CARRETERA OYON - AMBO TRAMO I: OYON - DESVIO CERRO DE PASCO- VIA PRINCIPAL KM. 134+977.92 AL KM. 181+000 Y RAMAL KM. 136+780 A KM. 139+698.19

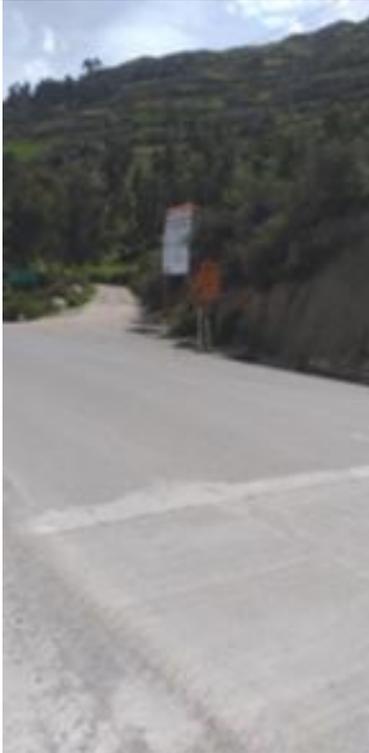
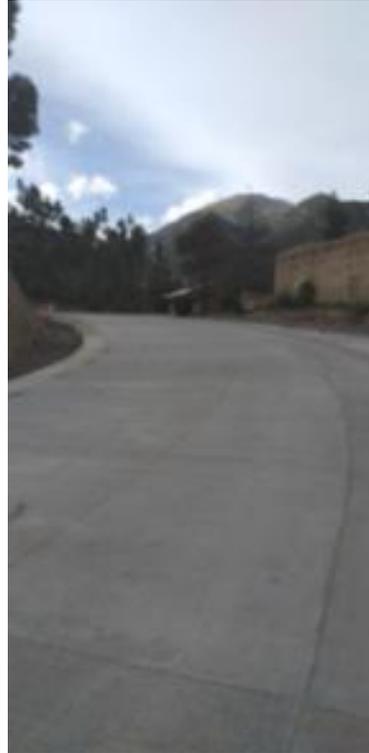
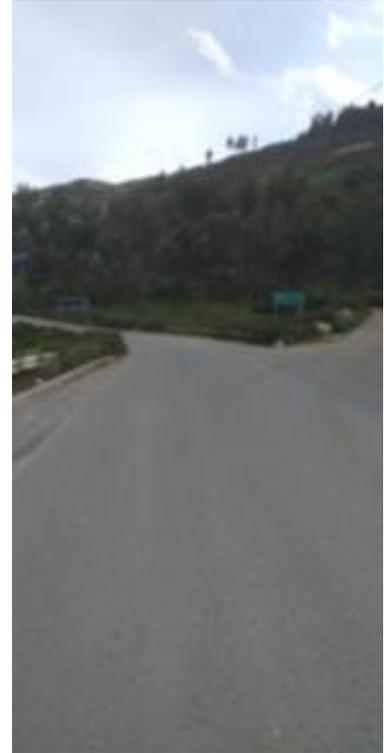
PROGRESIVA KM. 134+986

En la progresiva Km. 134+986 se realiza la visita de seguimiento y monitoreo en el inicio del tramo I, de la vía principal, no se realiza actividades en esta zona, el clima en la zona es completamente soleado en todo el tramo I en horas de la mañana.

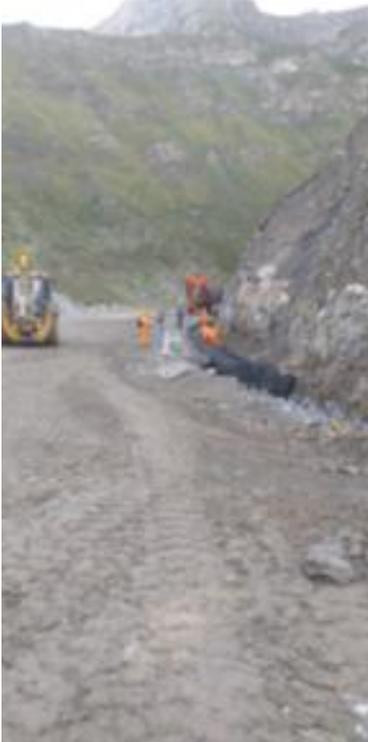
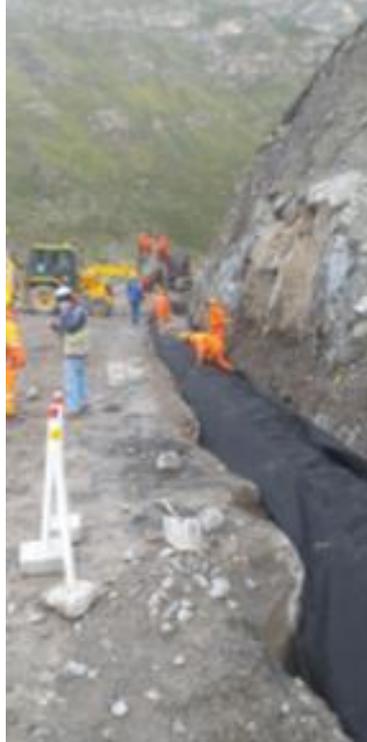
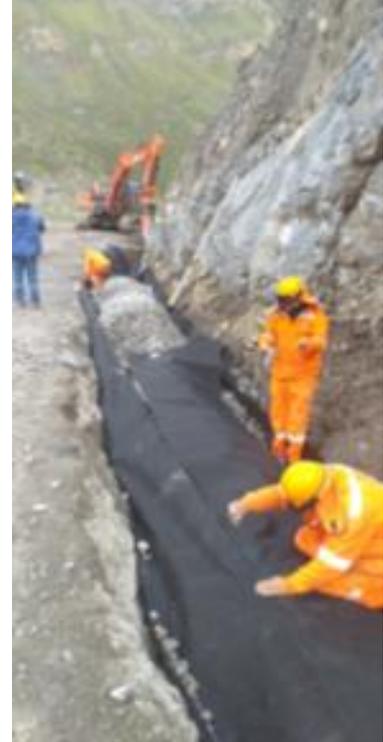
PROGRESIVAS KM. 148+120 AL KM. 148+140
600.0 OBRAS DE ARTE Y DRENAJE
601.A EXCAVACION NO CLASIFICADA PARA ESTRUCTURAS
605.A RELLENO PARA ESTRUCTURAS
605.B MATERIAL FILTRANTE
649.E TUBERIA RIGIDA PERFORADA DE D= 6"
650.H GEOTEXTIL NO TEJIDO CLASE 2

En las progresivas Km. 148+120 al Km. 148+140 se realiza la construcción de sub dren donde se ha realizado la excavación, colocación de cama de arena, colocación de geotextil . manto no tejido clase 2, colocación de tubería rígida perforada de 6", y actualmente se coloca el material filtrante previamente lavado. Se utiliza 1 retroexcavadora y herramientas menores, trabajan: 1 capataz, 1 operador, 4 obreros, 2 vigías.

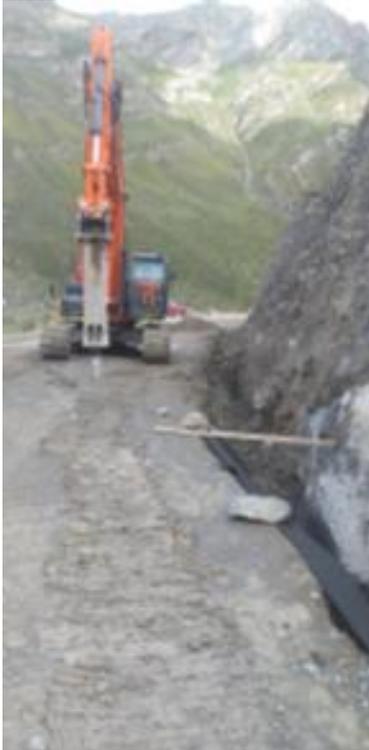
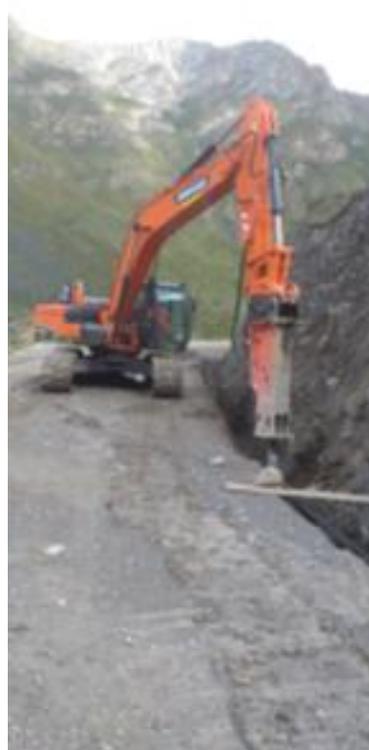
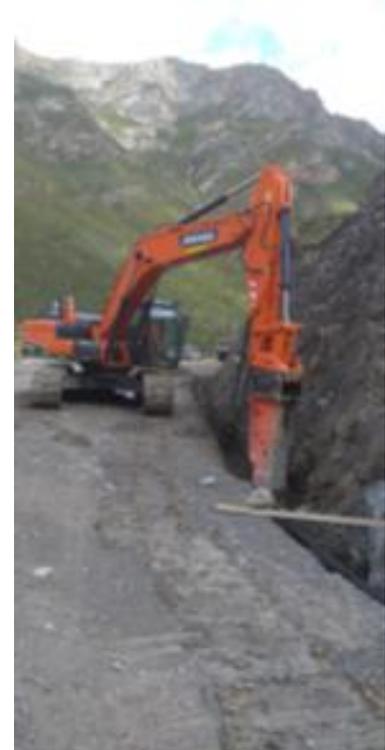
PROGRESIVAS KM. 148+180 AL KM. 148+200
600.0 OBRAS DE ARTE Y DRENAJE
601.A. EXCAVACION NO CLASIFICADA PARA ESTRUCTURAS

En la progresiva Km. 148+180 al Km. 148+200 se realiza la excavación no clasificada para estructuras, para la construcción de sub drenaje, Se utiliza una excavadora de oruga con accesorio de demolición, trabajan; 1 capataz, 1 operadores, 4 obreros y 2 vigías.

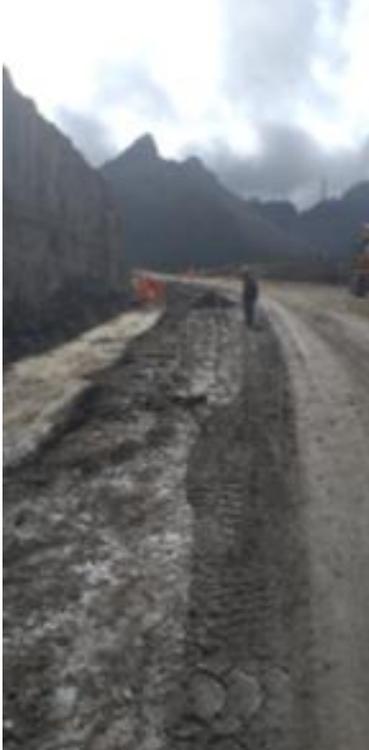
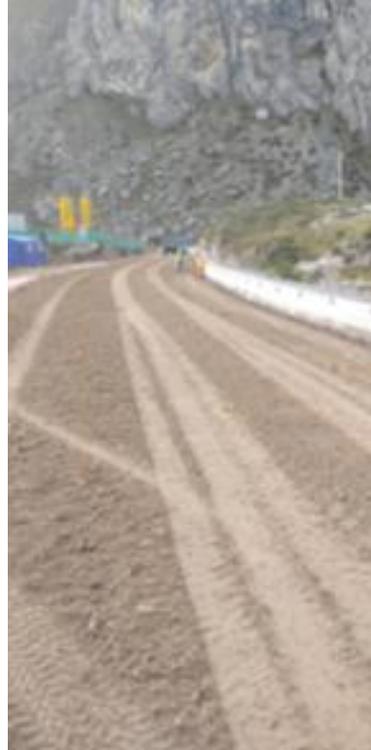
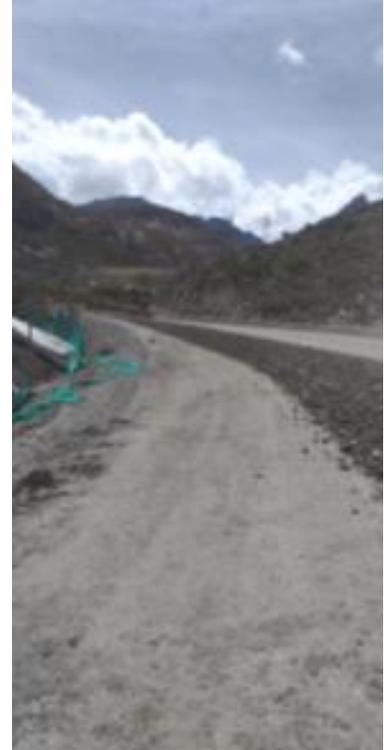
PROGRESIVA KM. 152+900 AL KM. 153+000
200.0 MOVIMIENTO DE TIERRAS
210.A CONFORMACION DE TERRAPLENES

En la progresiva Km. 152+900 AL km. 153+000 del tramo I, se realiza la conformación de terraplenes Se utiliza 1 motoniveladora y 1 compactadora de rodillo, 1 Camión cisterna. trabajan: 1 capataz, 2 operadores, 1 chofer, 3 obreros, 2 vigías.

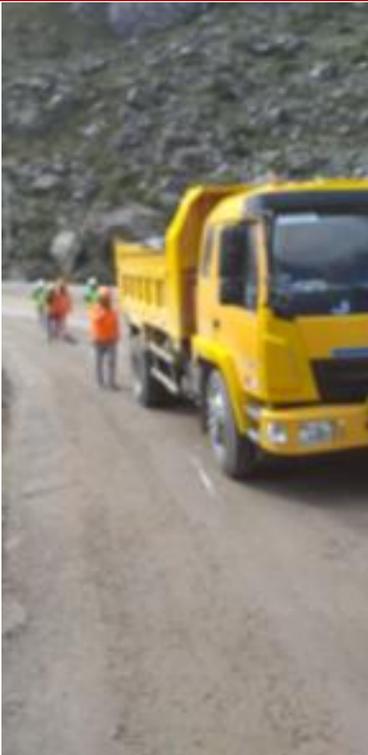
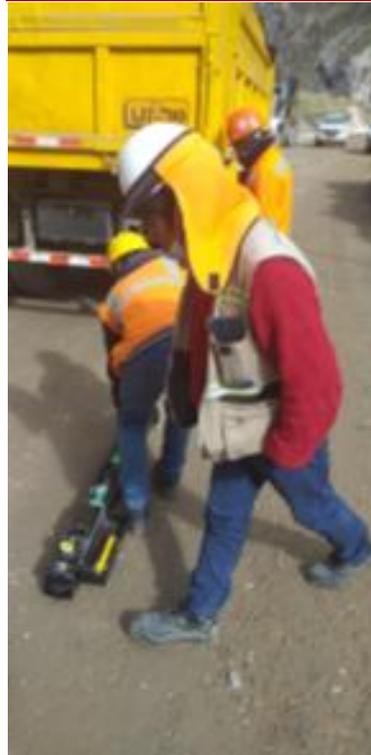
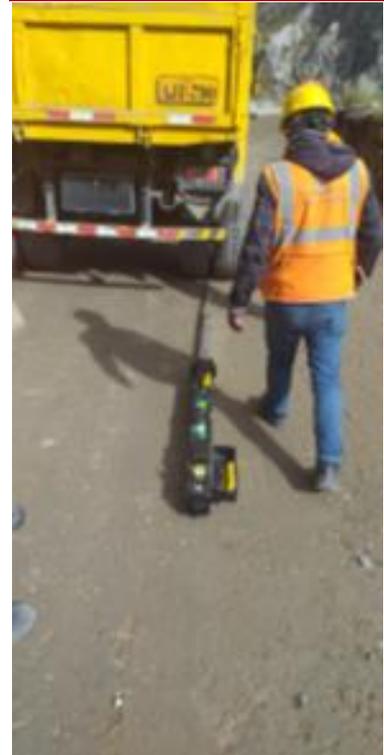
PROGRESIVA KM. 153+130

En la progresiva Km. 153+130 del tramo I, se verifica las deflexiones de la superficie conformada. Se utilizó para la construcción del terraplén: 1 motoniveladora y 1 compactadora de rodillo, 1 Camión cisterna. trabajaron: 1 capataz, 2 operadores, 1 chofer, 3 obreros, 2 vigías. para la verificación de las deflexiones se utiliza un camión calibrado y una viga benkelman de la Contratista, trabajan: 1 técnico de la Contratista y Supervisión, 1 chofer y 2 ayudantes de la contratista

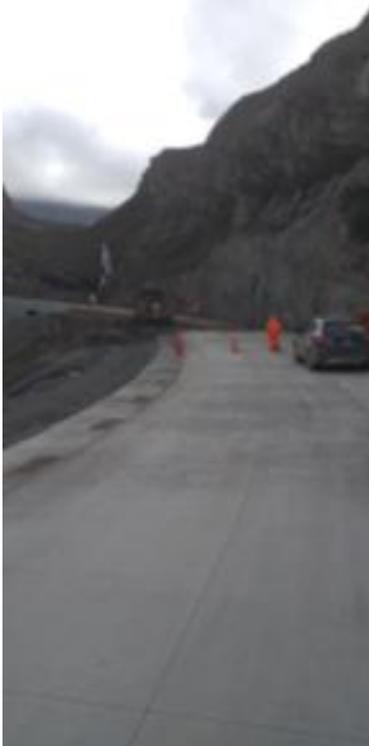
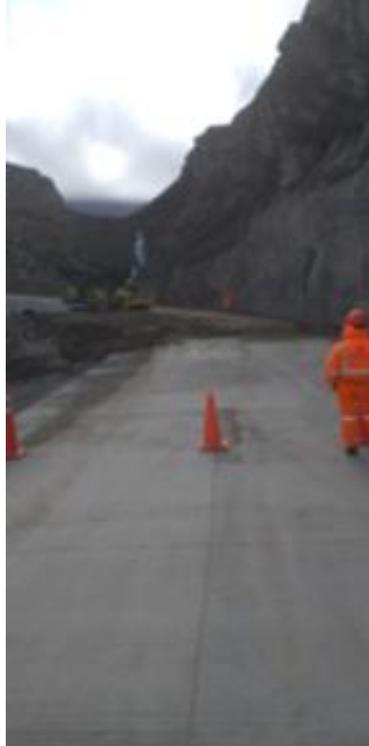
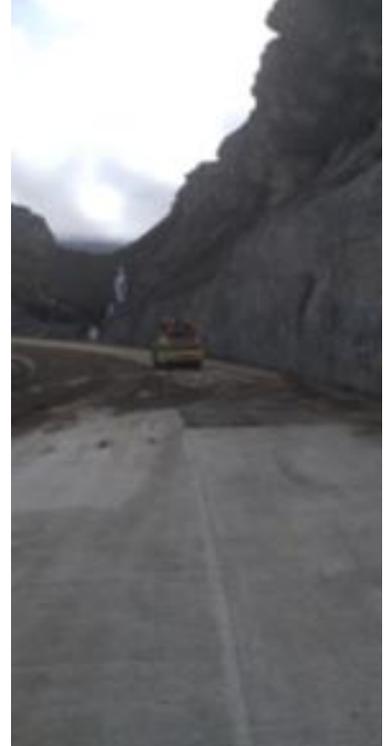
PROGRESIVA KM. 154+970 AL KM. 155+170
200.0 MOVIMIENTO DE TIERRAS
210.A CONFORMACION DE TERRAPLENES

En la progresiva Km. 154+970 AL km. 155+170 del tramo I, se realiza la conformación de terraplenes Se utiliza 1 motoniveladora y 1 compactadora de rodillo. trabajan: 1 capataz, 2 operadores,, 3 obreros, 2 vigías.

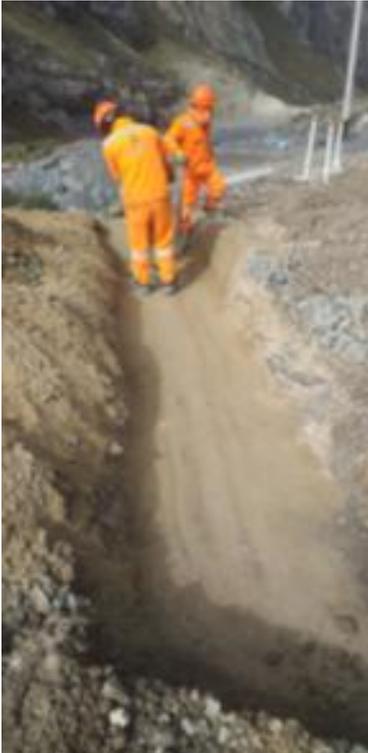
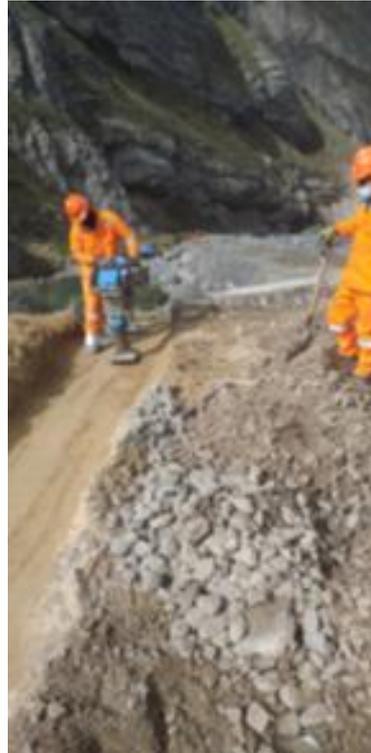
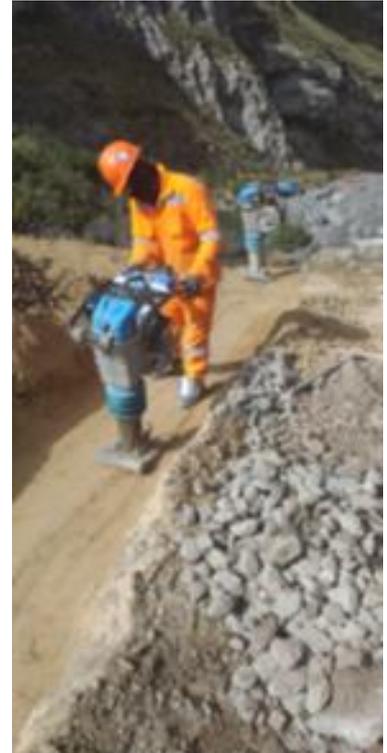
PROGRESIVA KM. 155+590
600.0 OBRAS DE ARTE Y DRENAJE
601.A EXCAVACION NO CLASIFICADA PARA ESTRUCTURAS
605.A RELLENO PARA ESTRUCTURAS
625.B DESCARGA DE SUBDREN TIPO1

En las progresivas Km. 155+590 se realizó la excavación no clasificada para estructuras y relleno en donde se construye una descarga de sub drenaje, Se utilizo una retroexcavadora, 2 vibro apisonadoras, trabajan: 1 capataz, 1 operador, 2 obreros, 2 vigías,

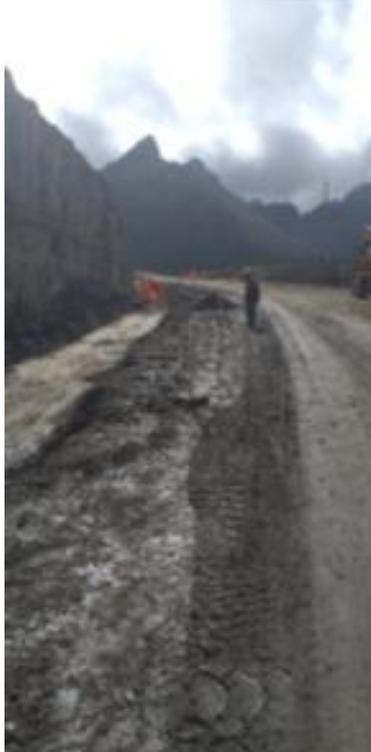
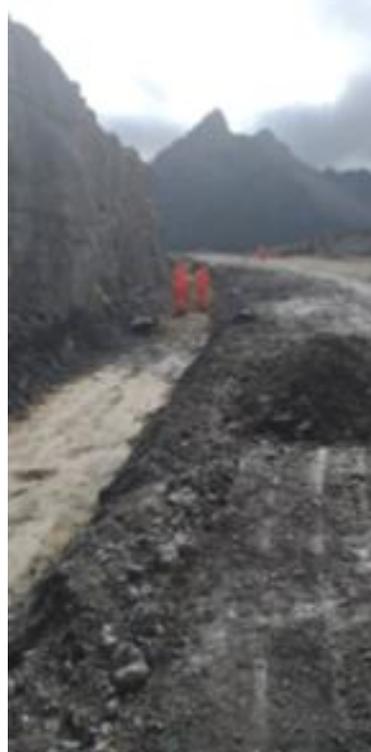
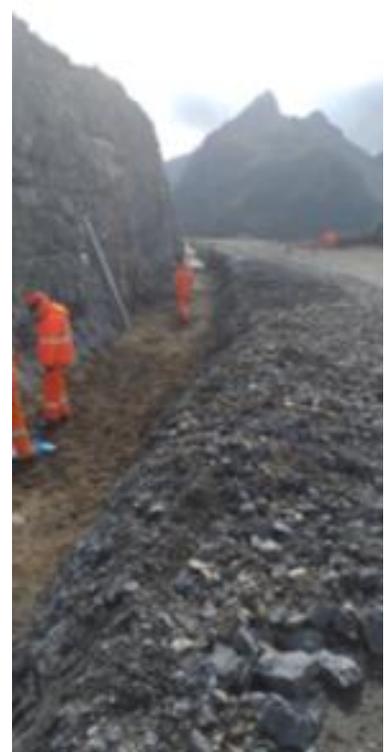
PROGRESIVAS KM. 155+595 AL KM. 155+680
600.0 OBRAS DE ARTE Y DRENAJE
601.A EXCAVACION NO CLASIFICADA PARA ESTRUCTURAS

En las progresivas Km. 155+595 al Km. 155+680 se continúa con la excavación no clasificada para estructuras y limpieza a mano en donde se construirá una canal rectangular de concreto armado , Se utiliza una excavadora de ruedas neumáticas, trabajan: 1 capataz, 2 obreros, 2 vigías.

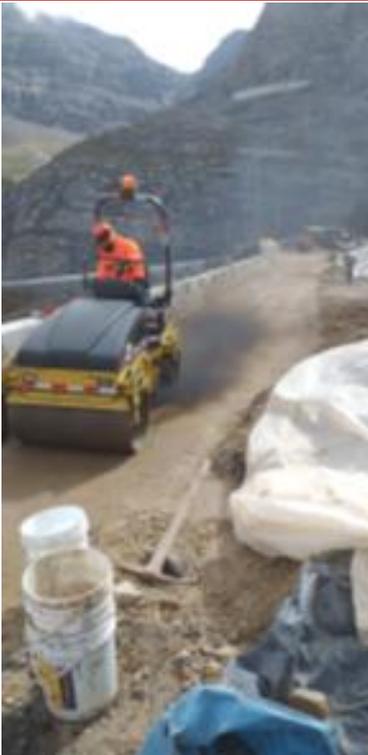
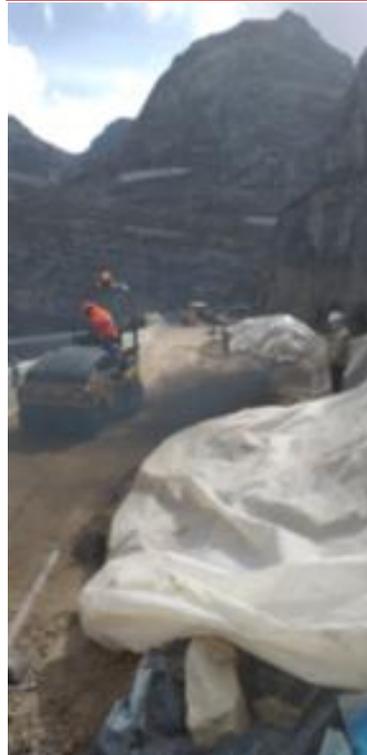
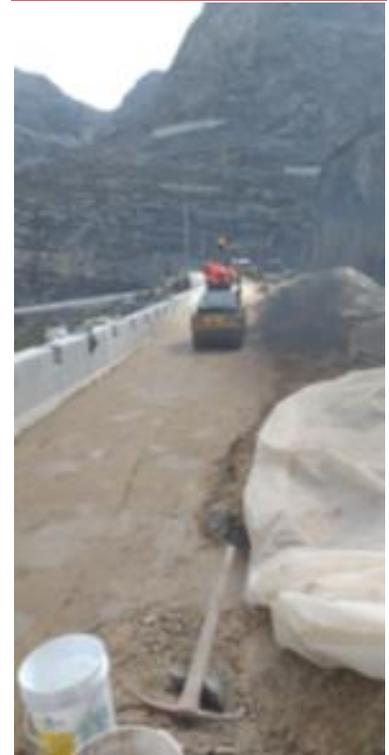
PROGRESIVA KM. 164+600 AL KM. 164+680
600.0 OBRAS DE ARTE Y DRENAJE
605.A RELLENO PARA ESTRUCTURAS

En las progresivas Km. 164+600 al Km. 164+680 se realizo la colocación de material de relleno, en donde se coloco geotextil y se rellenó utilizando tres vibro apisonadoras y la mini aplanadora de doble rodillo, la colocación del material se realizo utilizando un mini cargador , una mini aplanadora, trabajan: 1 capataz, 2 operador, 5 obreros

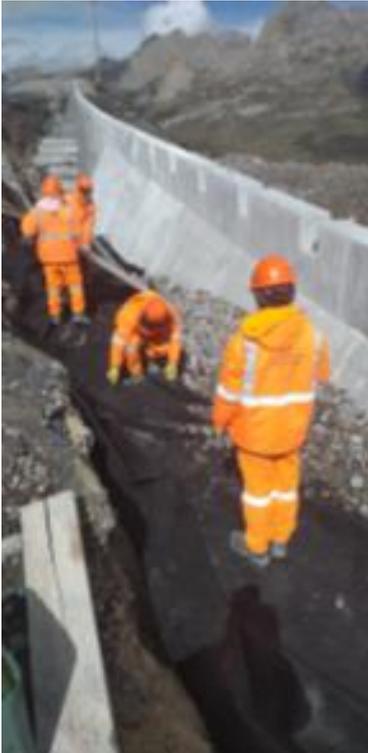
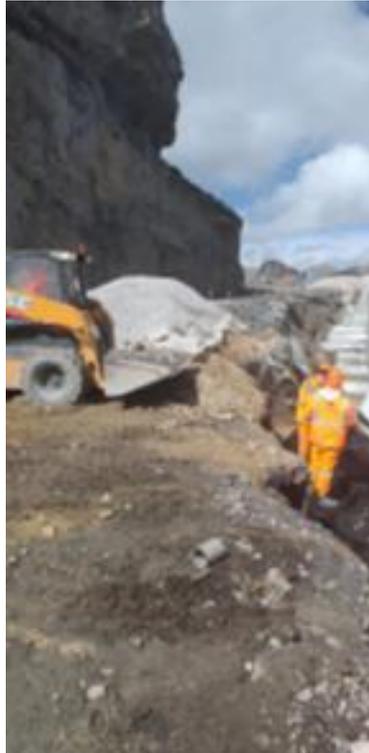
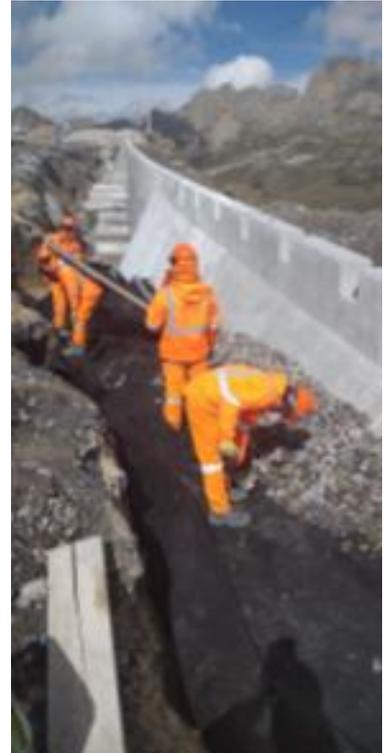
PROGRESIVA KM. 164+680 AL KM. 164+720
600.0 OBRAS DE ARTE Y DRENAJE
605.A RELLENO PARA ESTRUCTURAS
605.B MATERIAL FILTRANTE

En las progresivas Km. 164+680 al Km. 164+720 se realizo la colocación de material filtrante, en donde se coloco geotextil y se relleno utilizando 1 mini cargador frontal, tres vibro apisonadoras, 1 mini aplanadora de doble rodillo se ha dañado, la colocación del material filtrante se realizo utilizando un mini cargador , trabajan: 1 capataz, 2 operadores y, 5 obreros

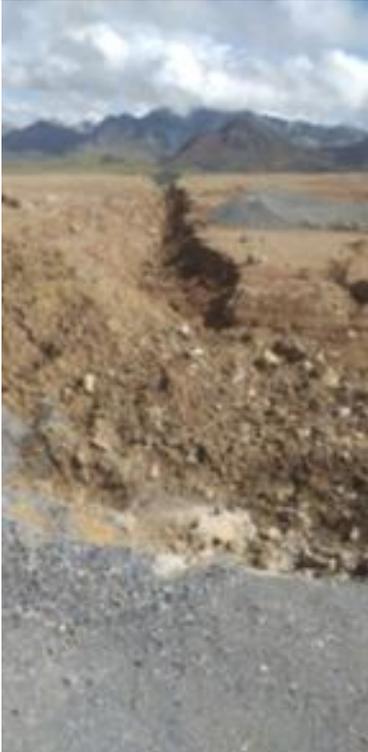
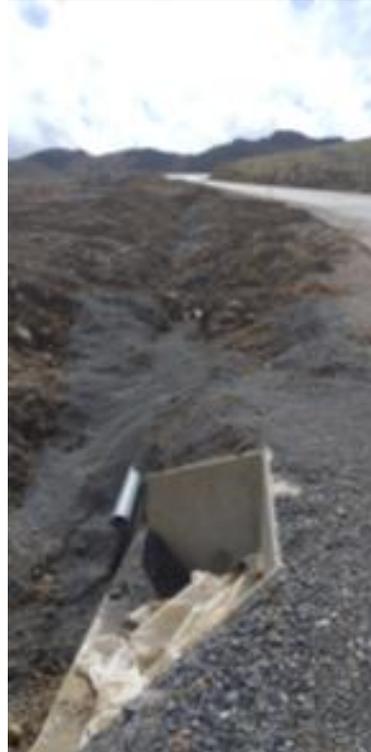
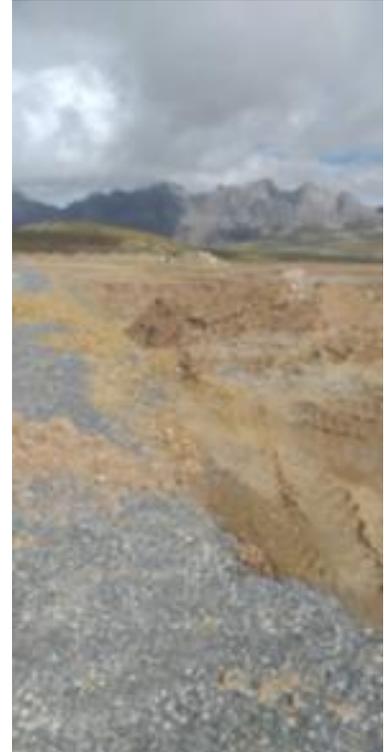
PROGRESIVA KM. 175+720

En la progresiva km. 175+720 se realiza visita de seguimiento y monitoreo en el tramo I, donde se verifica las condiciones actuales de los trabajos realizados en el dme12 y 13, donde la contratista CONSORCIO CARRETERO DEL PERU realizo excavaciones para la construcción de sub drenes que quedaron a medio hacer y continua en malas condiciones, es necesario la presencia de los responsables de este trabajo para que subsanen las observaciones y terminen el trabajo en esta zona.

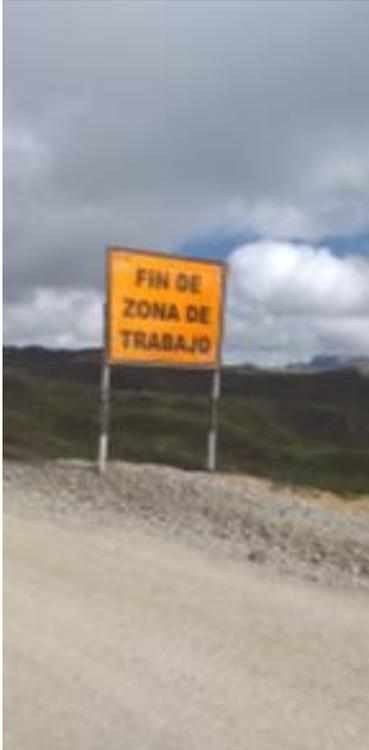
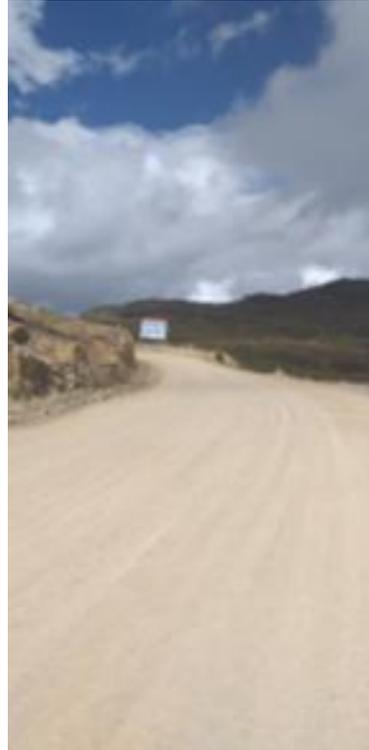
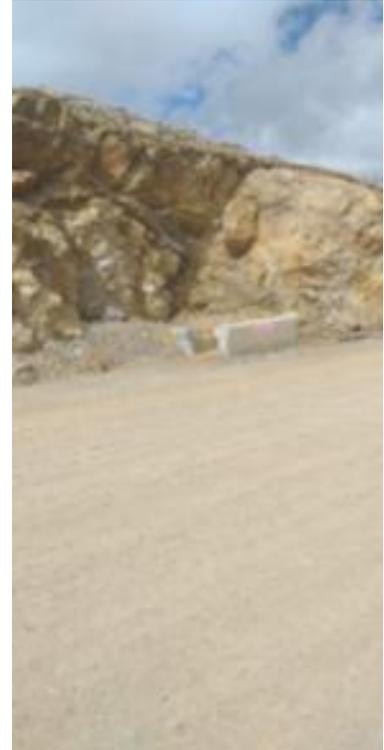
PROGRESIVA KM. 181+000

En la progresiva Km. 181+000 se realiza visita de seguimiento y monitoreo al final del tramo I: Desvío Cerro de Pasco. donde se verifica el buen tiempo, es soleado, se observa la plataforma de la vía húmedas por las lluvias ocurridas en horas de la noche, hoy no se observa la generación de polvo cuando transitan los vehículos en el sector

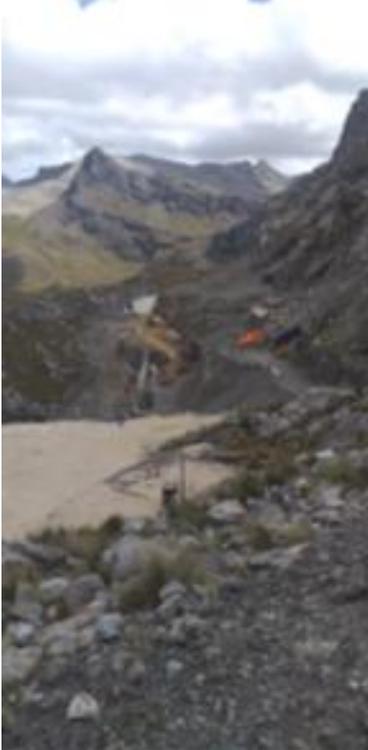
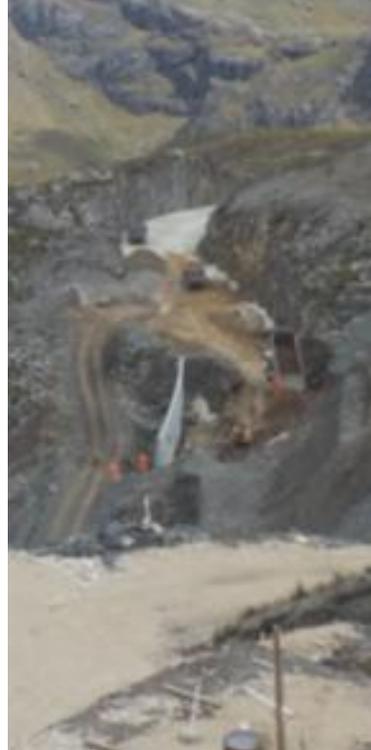
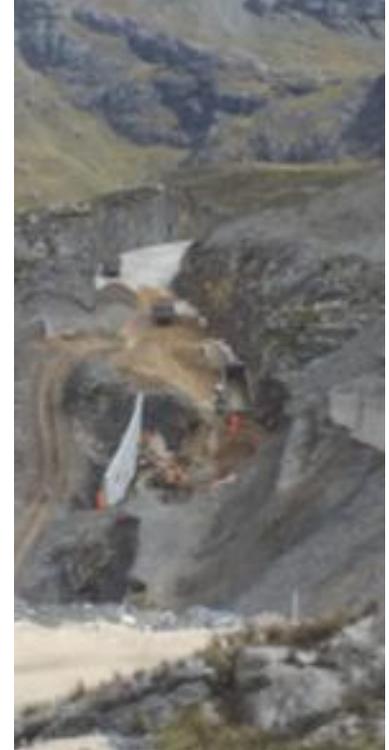
PROGRESIVA KM. 165+593 AL KM. 165+629
600.0 OBRAS DE ARTE Y DRENAJE.
605.A RELLENO PARA ESTRUCTURAS

En las progresivas km. 165+593 al km. 165+629 se realiza el relleno en muro, donde se utiliza un mini cargador frontal y 5 volquetes cargados de material de relleno, Trabajan: 1 capataz, 1 operador, 5 choferes, 2 obreros, 2 vigias.

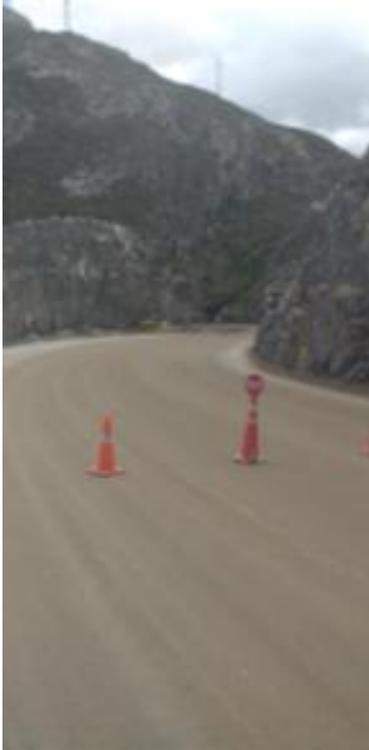
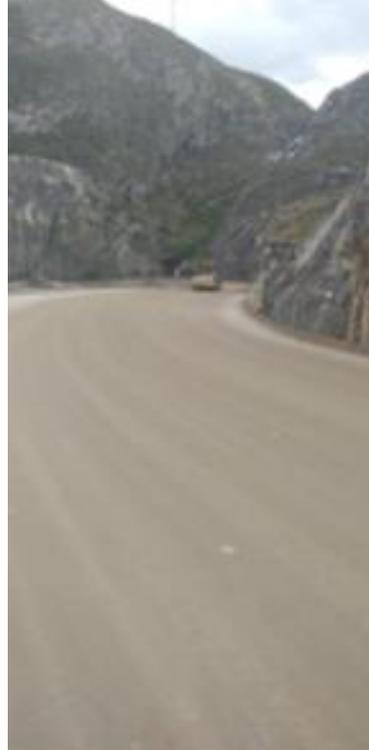
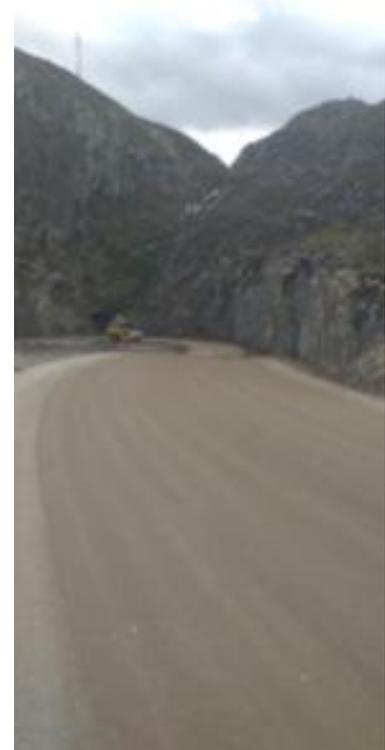
PROGRESIVA KM. 155+230 AL KM. 155+430
200.0 MOVIMIENTO DE TIERRAS
210.A CONFORMACION DE TERRAPLENES

En la progresiva Km. 155+230 AL km. 155+430 del tramo I, se realiza la conformación de terraplenes Se utiliza 1 motoniveladora y 1 compactadora de rodillo, 1 Camión cisterna. trabajan: 1 capataz, 2 operadores, 1 chofer, 3 obreros, 2 vigías.

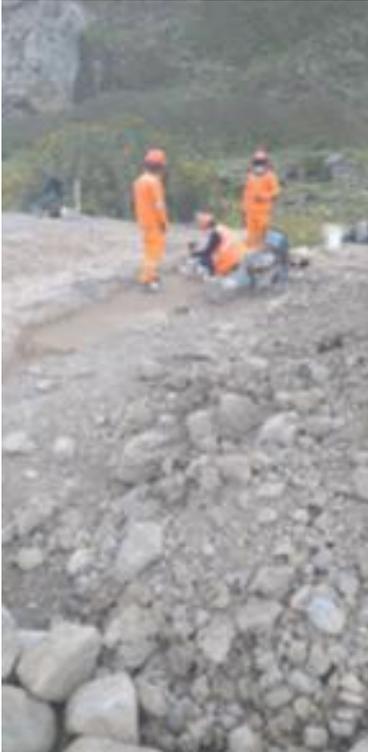
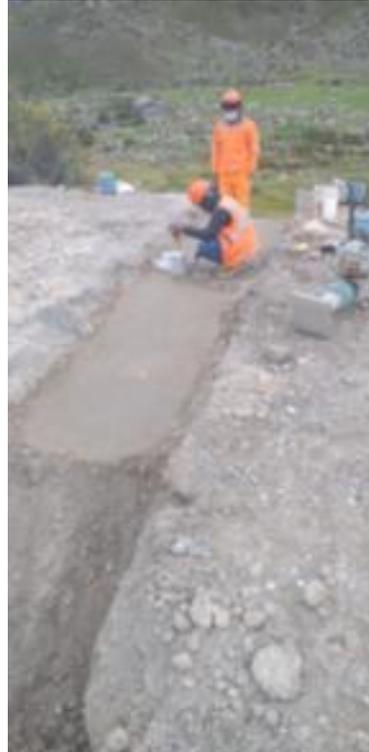
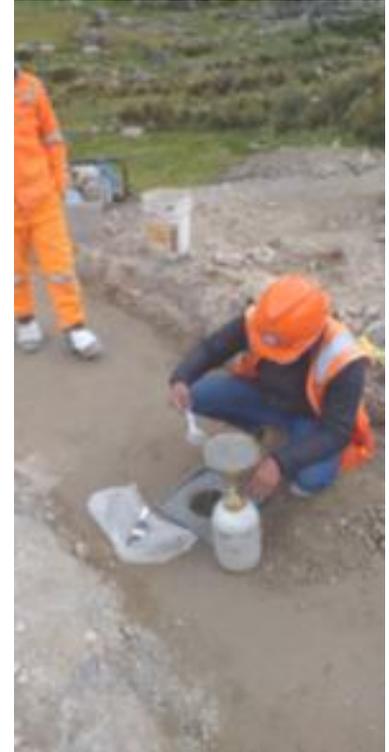
PROGRESIVA KM. 184+400

En las progresivas Km. 184+400 se realizó la excavación no clasificada para estructuras y relleno en donde se construye una descarga de sub drenaje, lado izquierdo, Se utilizo una retroexcavadora, 2 vibro apisonadoras, trabajan: 1 capataz, 1 operador, 2 obreros, 2 vigías, Se realiza la toma de densidades utilizando cono de arena.

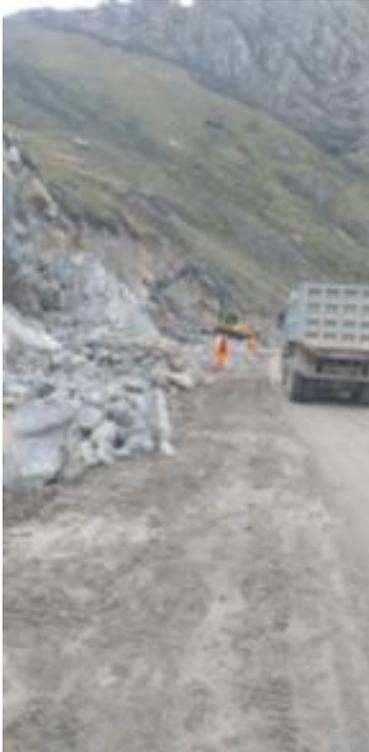
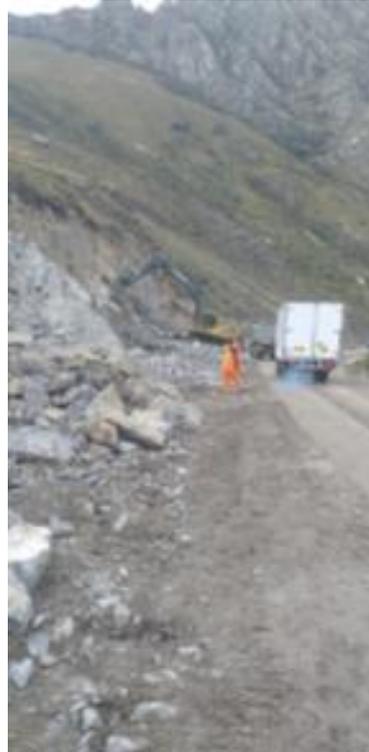
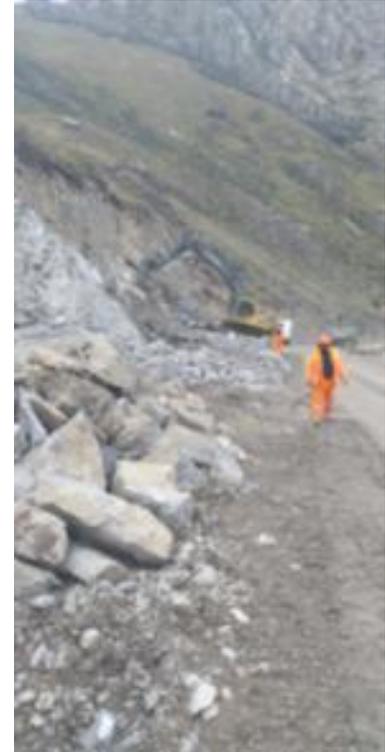
PROGRESIVA KM. 147+990 AL KM. 148+800
200.0 MOVIMIENTO DE TIERRAS
205.C EXCAVACION EN EXPLANACIONES EN ROCA FIJA

En las progresivas Km. 147+990 al Km. 148+800 se realiza la excavación en explanaciones en roca fija , se utiliza una excavadora de oruga con accesorio de demolición . trabajan: 1 capataz, 1 operador, 2 obreros, 2 vigías.

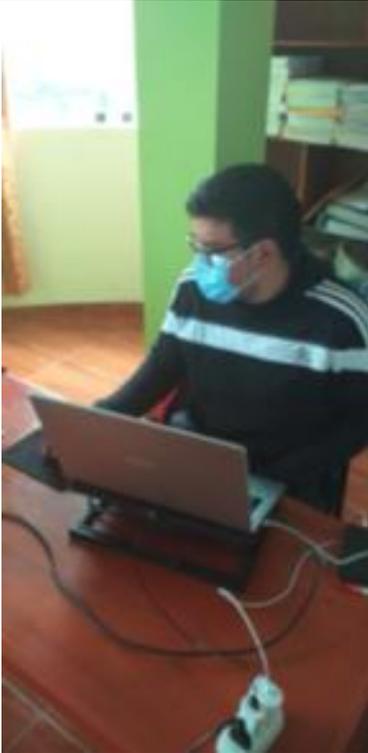
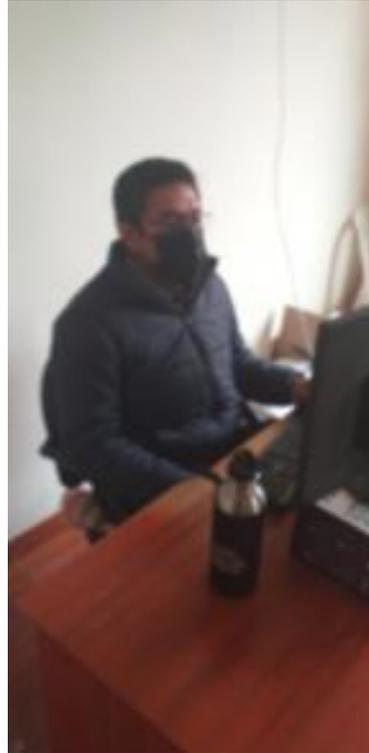
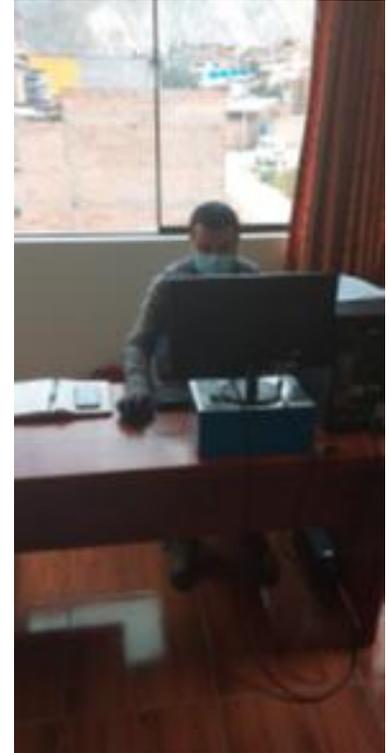
POBLADO DE OYON

En el poblado de Oyón, se realiza visita de seguimiento y monitoreo en las oficinas de la supervisión, donde se verifica la presencia de tecnico cad, especialista de costos y valorizaciones y especialista de administración del contrato.

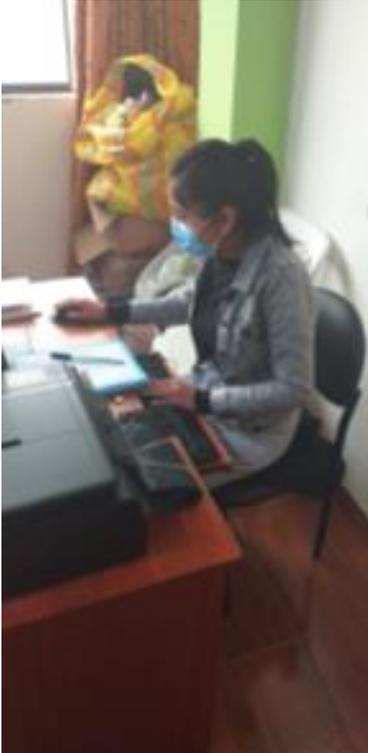
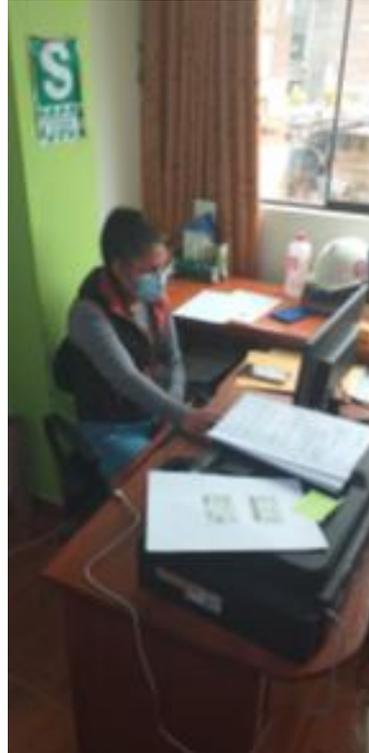
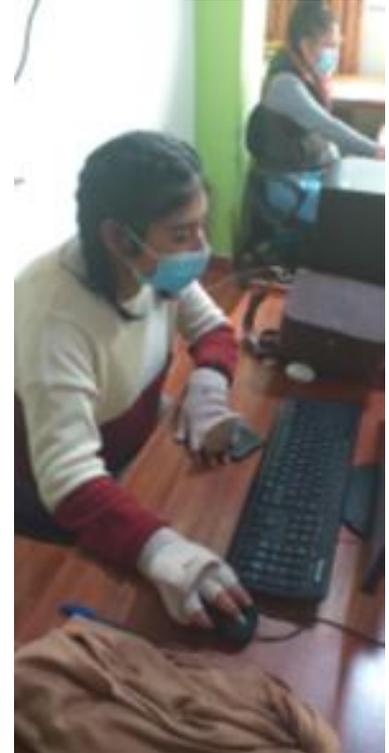
POBLADO DE OYON

En el poblado de Oyón, se realiza visita de seguimiento y monitoreo en las oficinas de la supervisión, donde se verifica la presencia de Administradora, técnica cad y secretaria

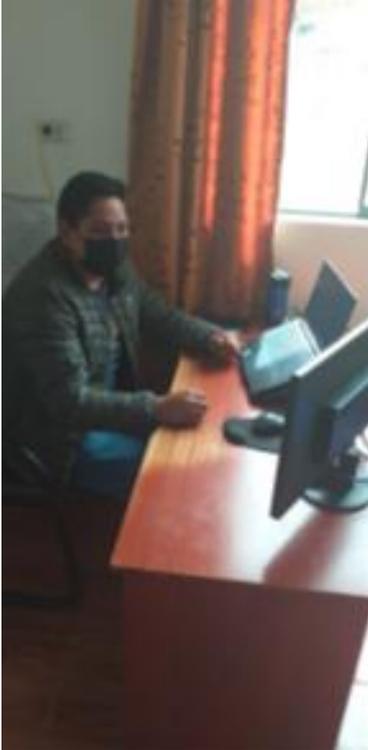
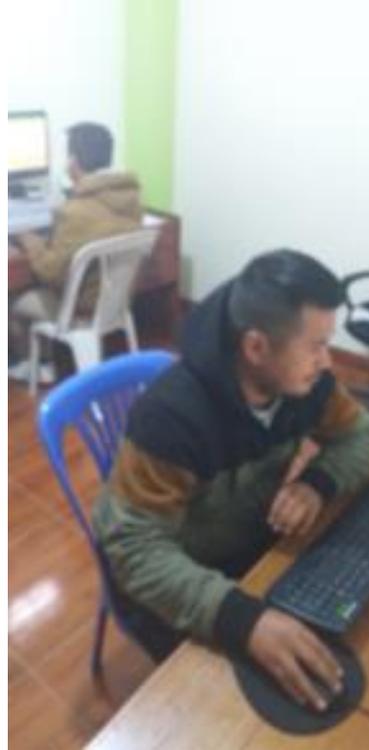
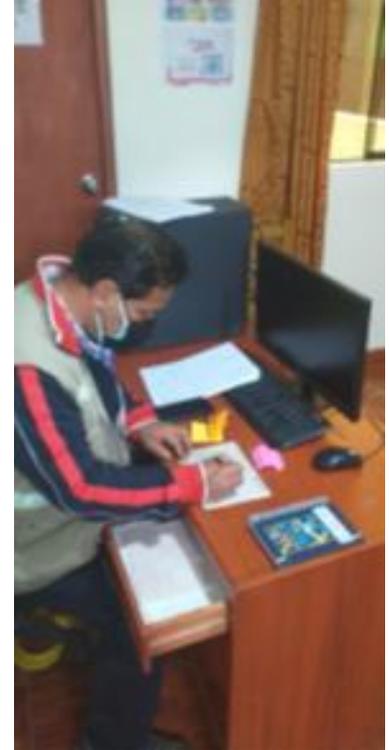
POBLADO DE OYON

En el poblado de Oyón, se realiza visita de seguimiento y monitoreo en las oficinas de la supervisión, donde se verifica la presencia del especialista de seguridad , 2 técnicos y especialista de liberación de predios

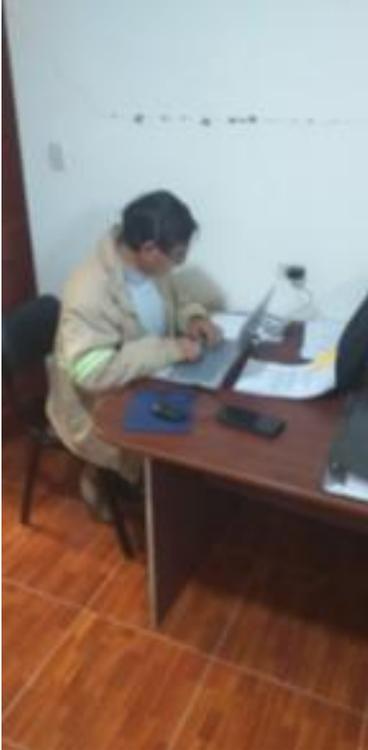
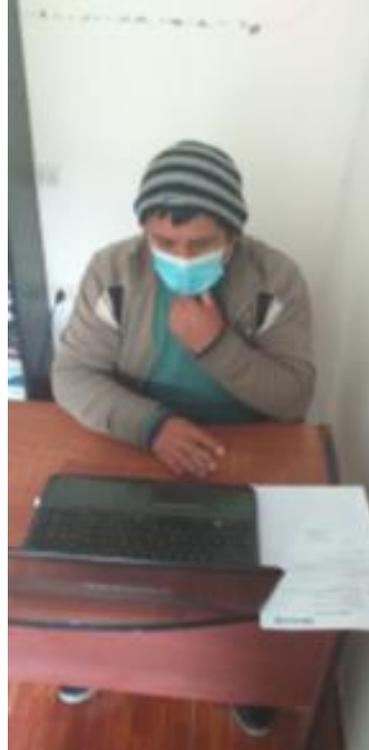
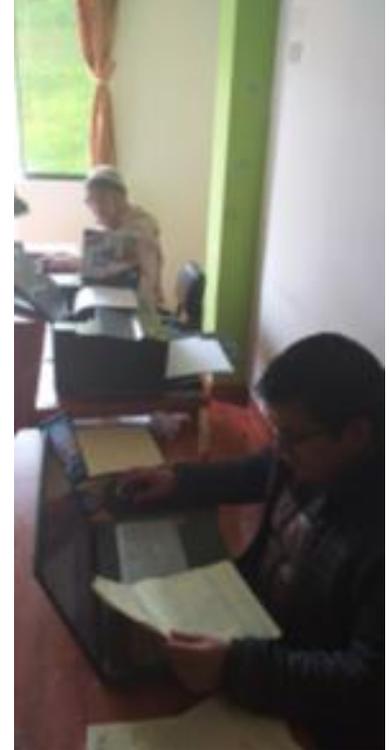
POBLADO DE OYON

En el poblado de Oyón, se realiza visita de seguimiento y monitoreo en las oficinas de la supervisión, donde se verifica la presencia del especialista ambiental, control de calidad, jefe de laboratorio y especialista de suelos y pavimentos.

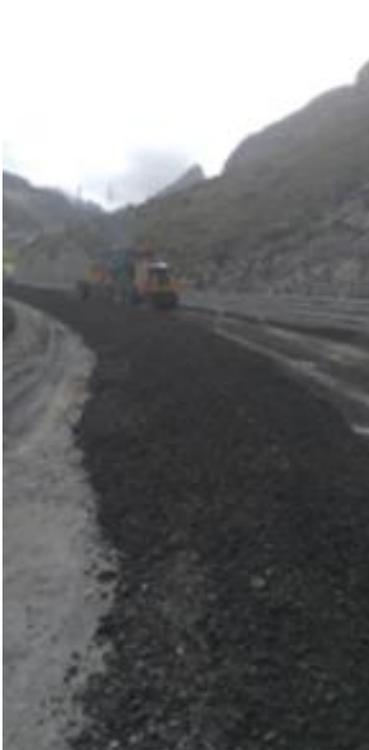
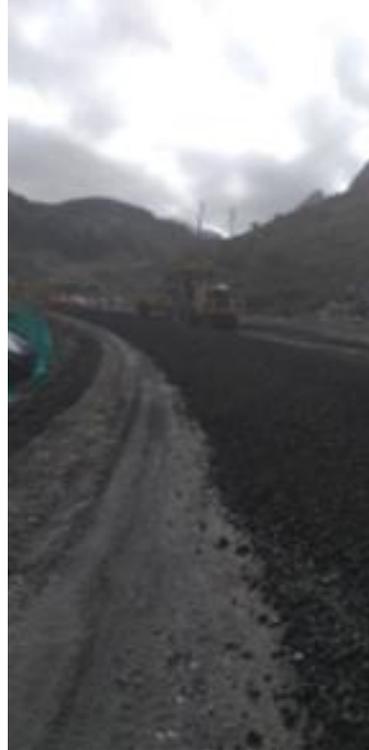
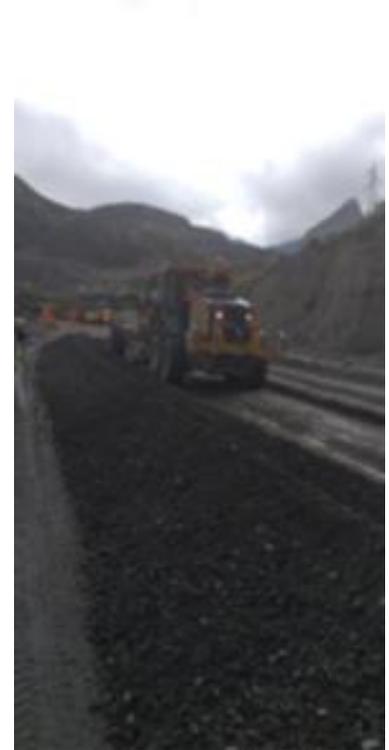
PROGRESIVAS KM. 153+180 AL KM. 153+280
300.0 SUB BASE Y BASES
303.A SUB BASE GRANULAR

En la progresiva Km. 153+180 AL km. 153+280 del tramo I, se realiza la construcción de sub base granular Se utiliza 1 motoniveladora y 1 compactadora de rodillo. trabajan: 1 capataz, 2 operadores,, 3 obreros, 2 vigías.
