## BITACORA ELECTRÓNICA DE OBRA

Confirma Bitacora:	Nro Informe:	Fecha Informe:	Nombre De La Obra:	Personal Encargado:
Si	0088	29 - 04 - 2022	Carretera Oyon - Ambo, Tramo I: Oyon - Desvío Cerro de Pasco	BORIS WALTER AYLLÓN CARCELÉN

OBRA: MEJORAMIENTO DE LA CARRETERA OYON - AMBO TRAMO I: OYON - DESVIO CERRO DE PASCO- VIA PRINCIPAL KM. 134+977.92 AL KM. 181+000 Y RAMAL KM. 136+780 A KM. 139+698.19

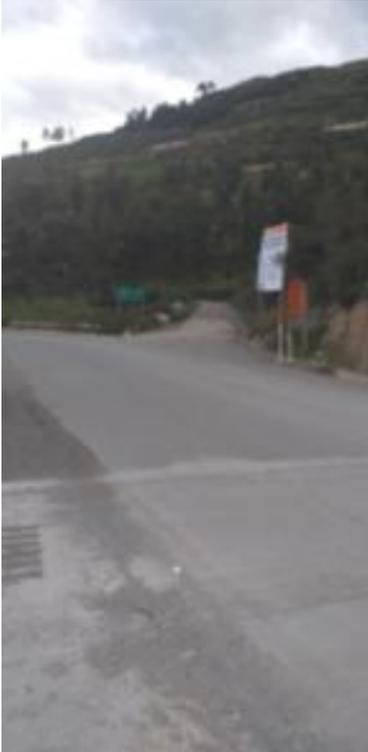
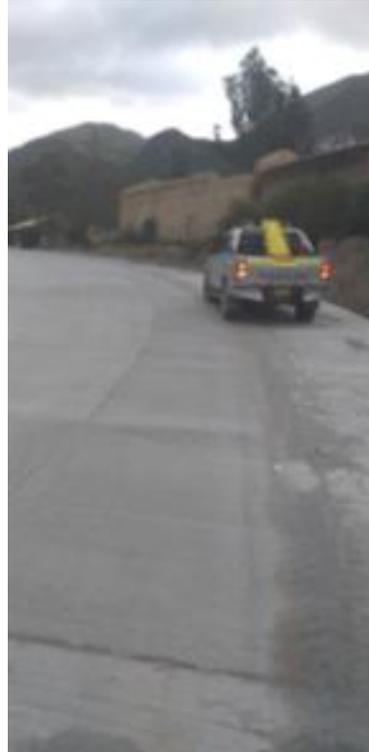
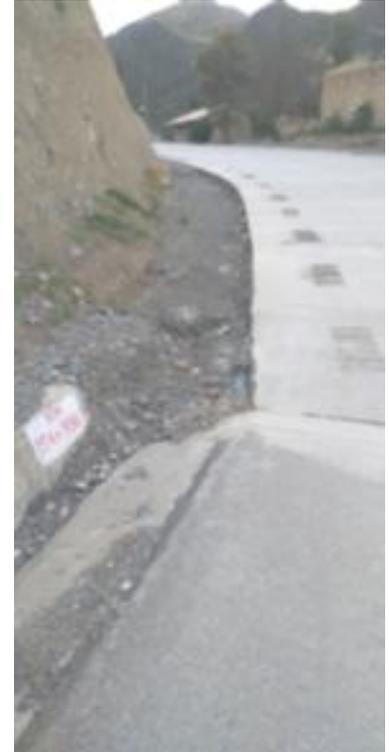
PROGRESIVA KM. 134+986

En la progresiva Km. 134+986 se realiza la visita de seguimiento y monitoreo en el inicio del tramo I, de la vía principal, no se realiza actividades en esta zona, el clima en la zona es nublado en todo el tramo I en horas de la mañana.

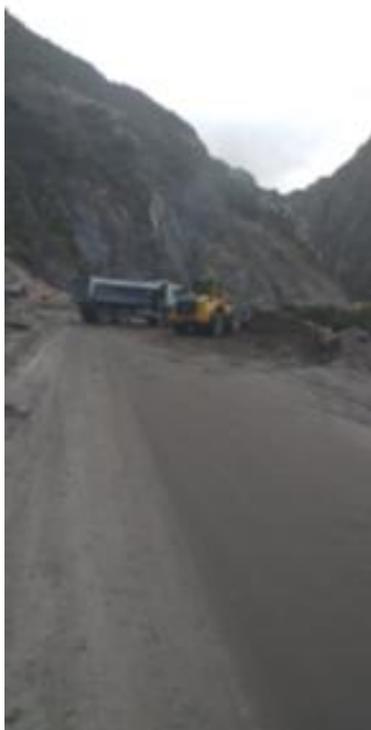
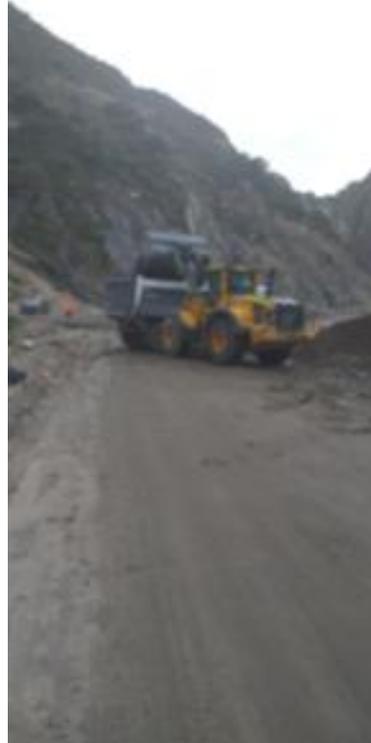
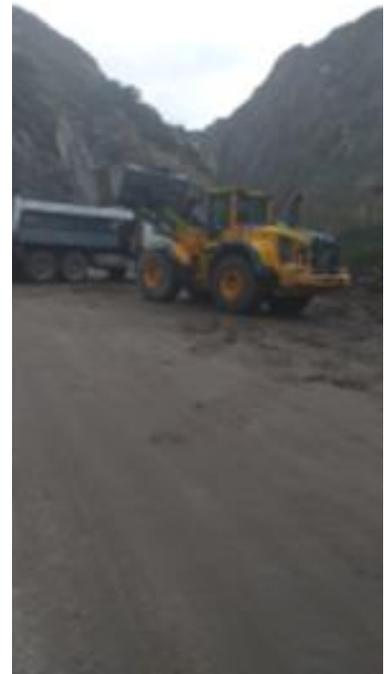
PROGRESIVA KM. 141+060

En la progresiva km. 141+060 se realiza el transporte de eliminación desde la parte bajo de la Cantera Bellaluz, se transporte al DME 4 . Se utiliza : 1 cargador frontal, 12 volquetes, trabajan: 1 capataz, 1 operador, 12 choferes. 2 vigías.

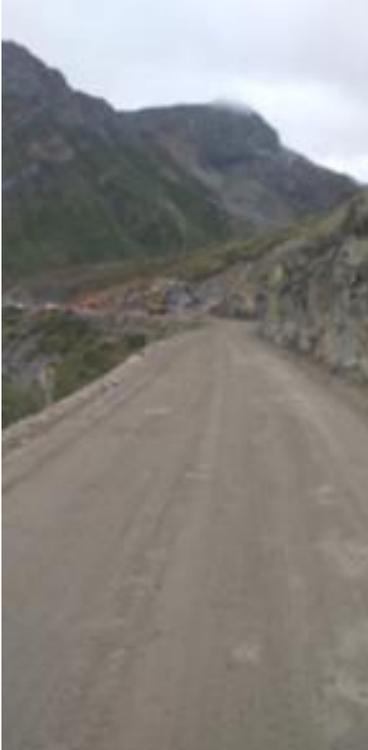
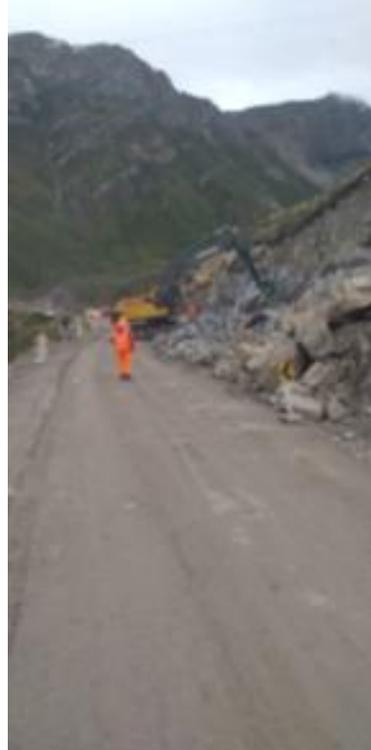
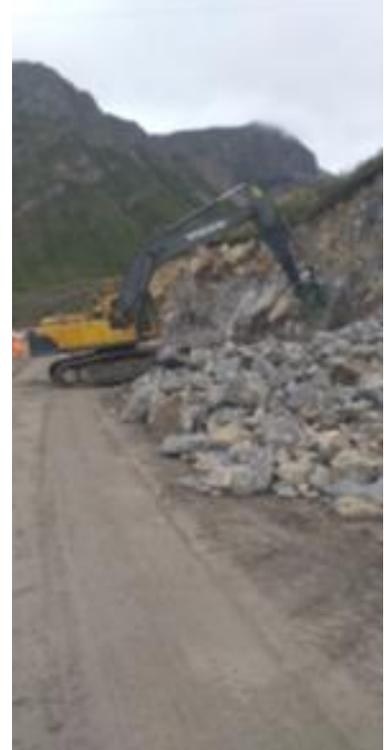
PROGRESIVA KM. 147+850  
200.0 MOVIMIENTO DE TIERRAS  
205.C EXCAVACION EN EXPLANACIONES EN ROCA FIJA

En las progresivas Km. 147+850 se realiza la excavación en explanaciones en roca fija , se utiliza una excavadora de oruga con accesorio de demolición . trabajan: 1 capataz, 1 operador, 2 obreros, 2 vigías.

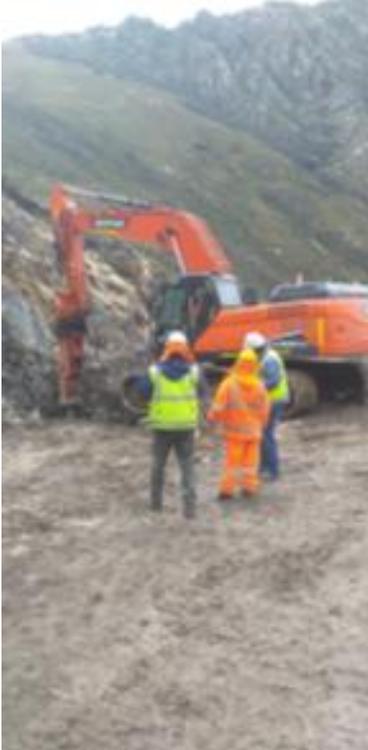
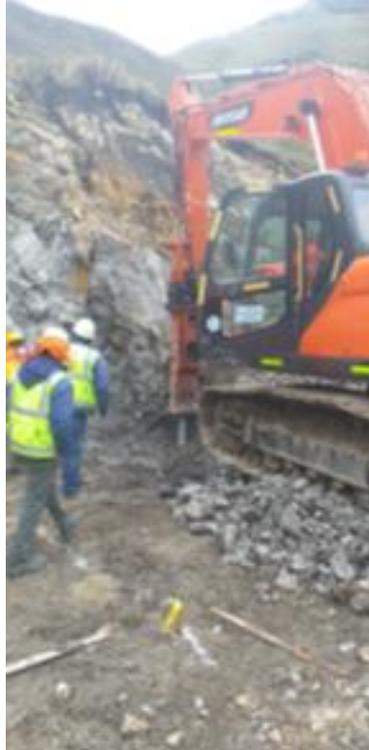
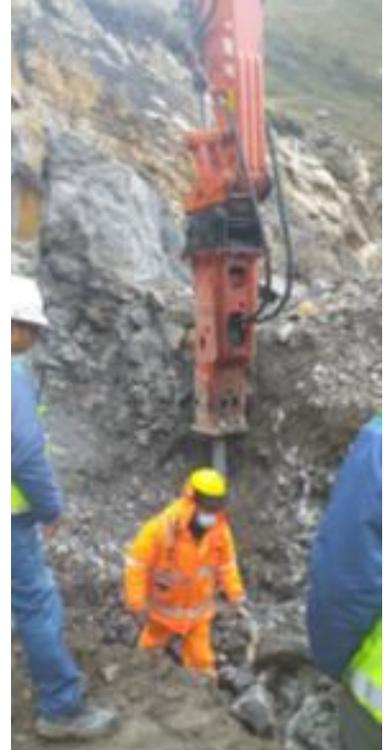
PROGRESIVA KM. 148+035

En las progresivas Km. 148+035 se realiza la excavación no clasificada para estructuras para la construcción de alcantarilla tmc de 48 pulgadas, en el lado izquierdo de la vía, Se utiliza una excavadora con accesorio de demolición, trabajan: 1 capataz, 1 operador, 2 obreros, 2 vigías,

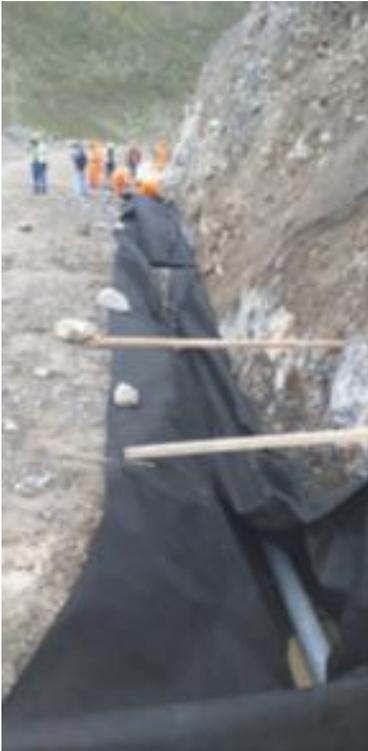
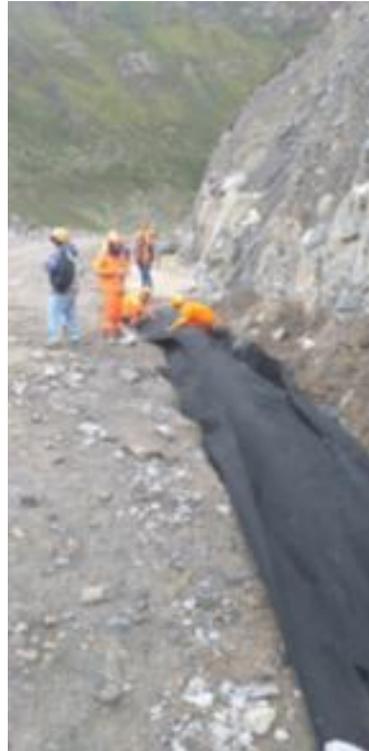
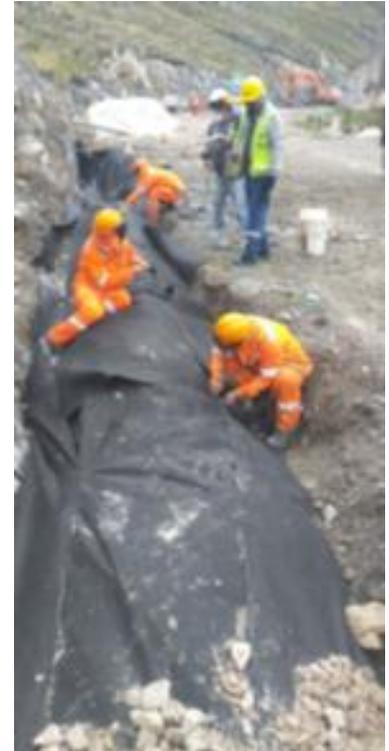
PROGRESIVAS KM. 148+120 AL KM. 148+140  
600.0 OBRAS DE ARTE Y DRENAJE  
601.A EXCAVACION NO CLASIFICADA PARA ESTRUCTURAS  
605.A RELLENO PARA ESTRUCTURAS  
605.B MATERIAL FILTRANTE  
649.E TUBERIA RIGIDA PERFORADA DE D= 6"  
650.H GEOTEXTIL NO TEJIDO CLASE 2

En las progresivas Km. 148+120 al Km. 148+140 se realiza la construcción de sub dren donde se ha realizado la excavación, colocación de cama de arena, colocación de geotextil . manto no tejido clase 2, colocación de tubería rígida perforada de 6", y actualmente se coloca el material filtrante previamente lavado. Se utiliza 1 retroexcavadora y herramientas menores, trabajan: 1 capataz, 1 operador, 4 obreros, 2 vigías.

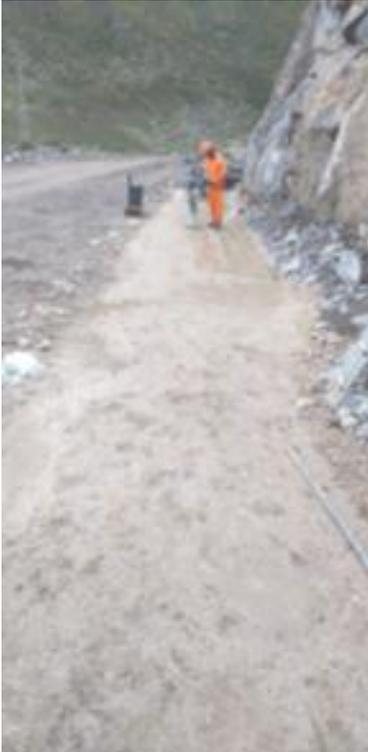
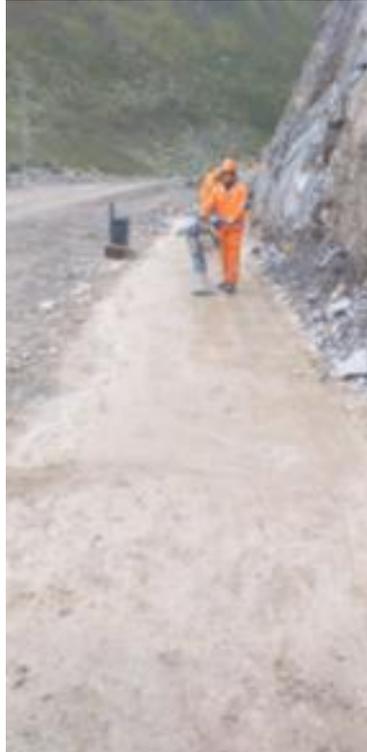
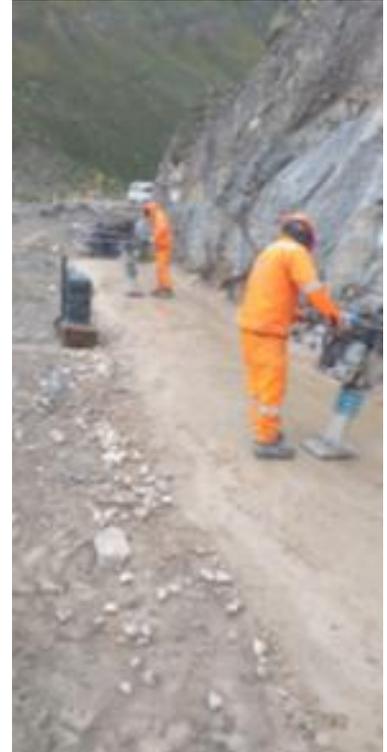
PROGRESIVAS KM. 148+140 A KM. 148+165  
600.0 OBRAS DE ARTE Y DRENAJE  
601.A EXCAVACION NO CLASIFICADA PARA ESTRUCTURAS  
605.A RELLENO PARA ESTRUCTURAS

En las progresivas Km. 148+140 a Km. 148+165 se realizó la excavación no clasificada para estructuras y relleno en donde se construye un sub drenaje, Se utilizo una retroexcavadora, 2 vibro apisonadoras, trabajan: 1 capataz, 1 operador, 2 obreros, 2 vigías,

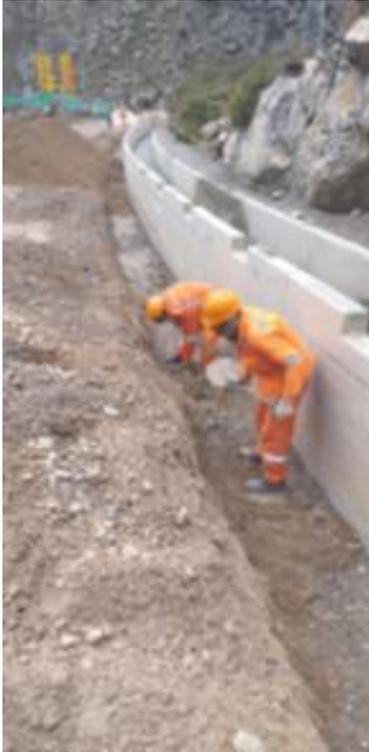
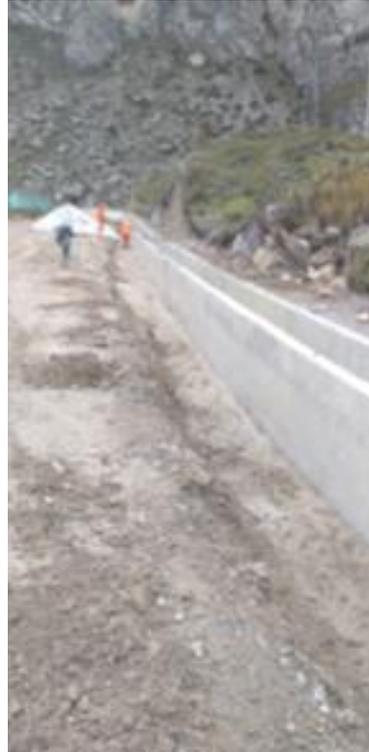
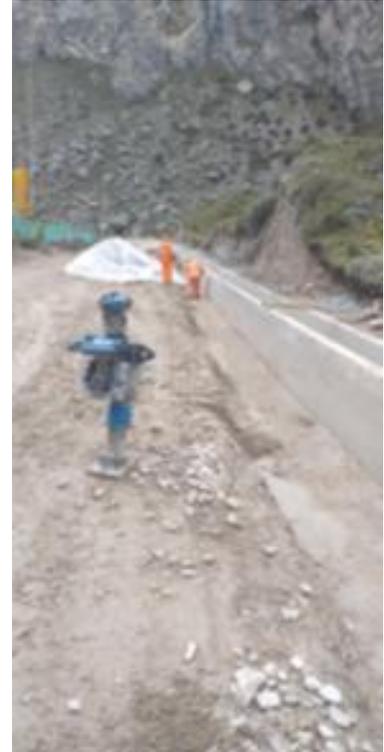
PROGRESIVAS KM. 152+900 A KM. 153+000  
600.0 OBRAS DE ARTE Y DRENAJE  
601.A EXCAVACION NO CLASIFICADA PARA ESTRUCTURAS  
605.A RELLENO PARA ESTRUCTURAS

En las progresivas Km. 152+900 a Km. 153+000 se realizó la excavación no clasificada para estructuras en un lado del canal rectangular de concreto, y se relleno, Se utilizo una retroexcavadora, 2 vibro apisonadoras, trabajan: 1 capataz, 1 operador, 2 obreros, 2 vigías,

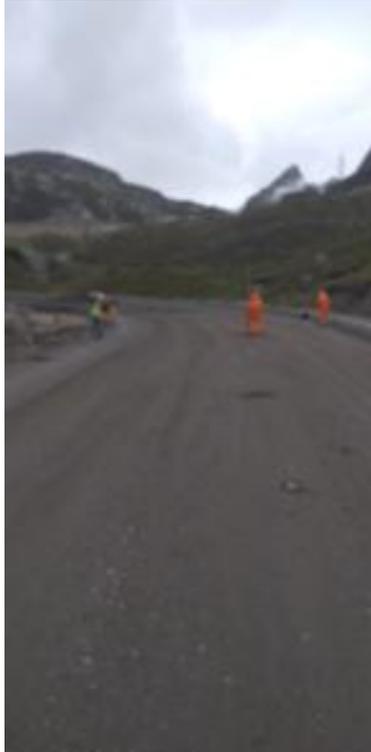
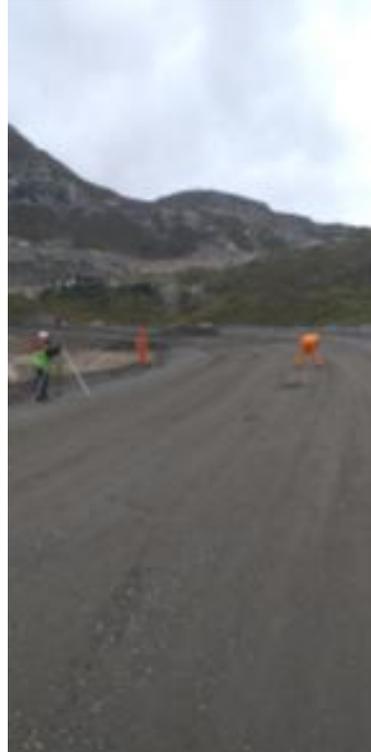
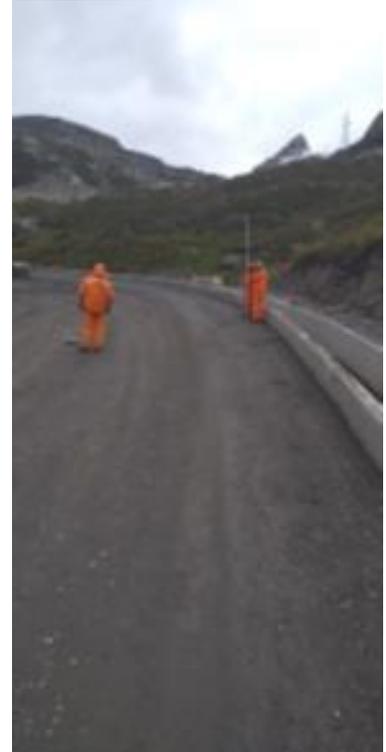
PROGRESIVAS KM. 153+300 AL KM. 153+400  
300.0 SUB BASE Y BASES  
303.A SUB BASE GRANULAR

En la progresiva Km. 153+300 AL km. 153+400 del tramo I, se realiza la construcción de sub base granular Se utiliza 1 motoniveladora y 1 compactadora de rodillo. trabajan: 1 capataz, 2 operadores,, 4 obreros, 2 vigías

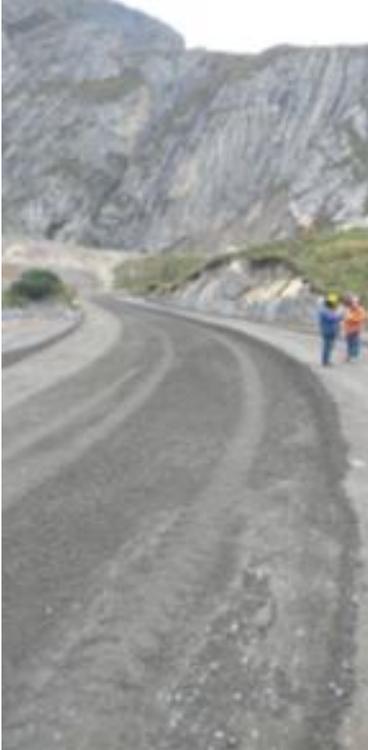
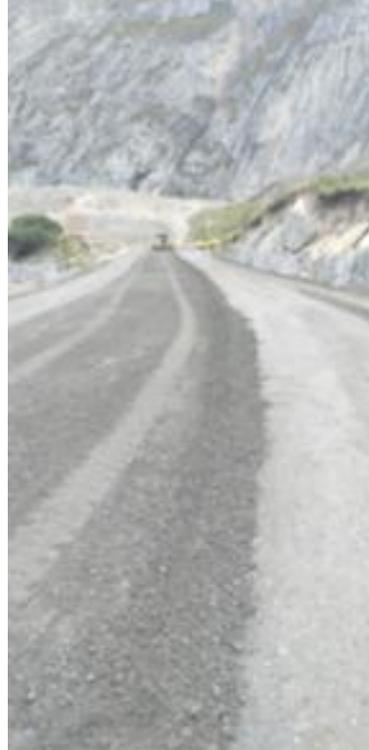
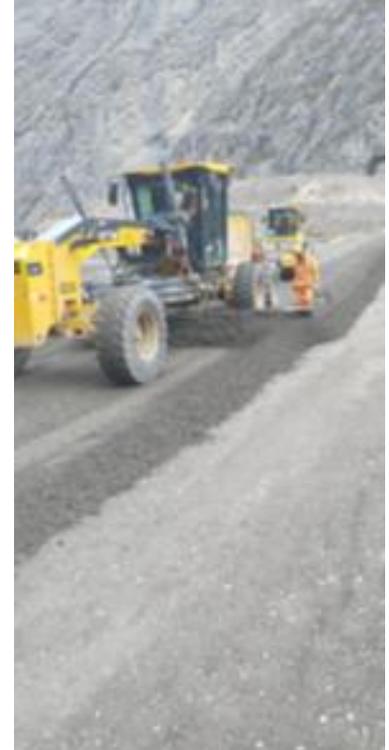
PROGRESIVAS KM. 153+400 AL KM. 153+580  
300.0 SUB BASE Y BASES  
303.A SUB BASE GRANULAR

En la progresiva Km. 153+400 AL km. 153+580 del tramo I, se realiza la construcción de sub base granular Se utiliza 1 motoniveladora y 1 compactadora de rodillo. trabajan: 1 capataz, 2 operadores,, 3 obreros, 2 vigías

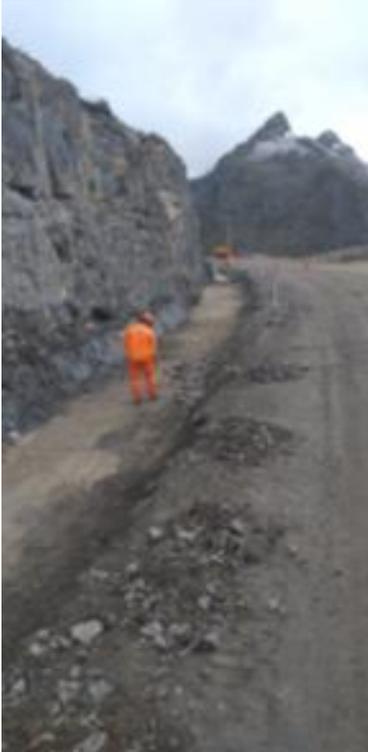
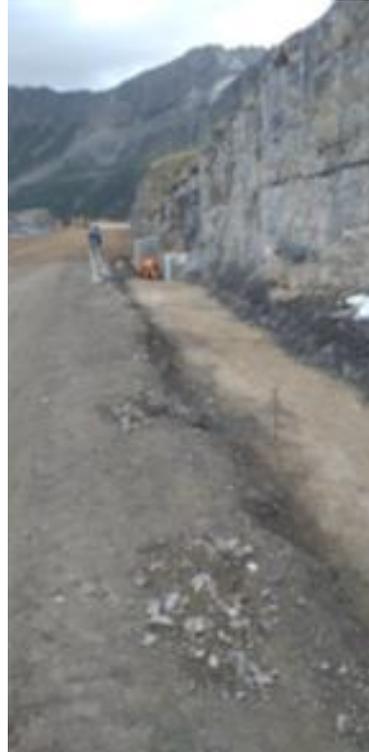
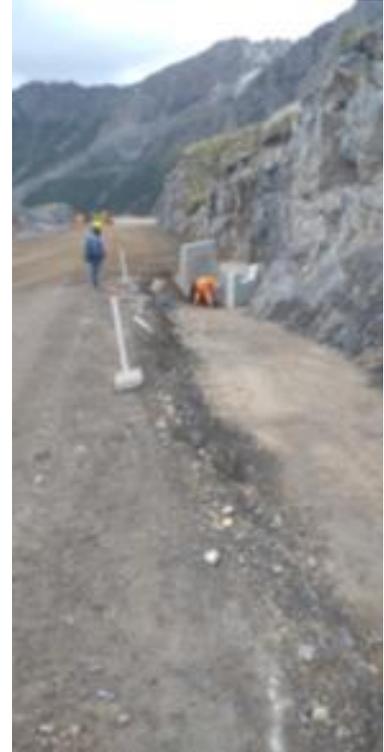
PROGRESIVAS KM. 155+595 AL KM. 155+680

En las progresivas Km. 155+595 al Km. 155+680 se continúa con la excavación no clasificada para estructuras y limpieza a mano en donde se construirá una canal rectangular de concreto armado, Se utiliza una excavadora de ruedas neumáticas, trabajan: 1 capataz, 2 obreros, 2 vigías.

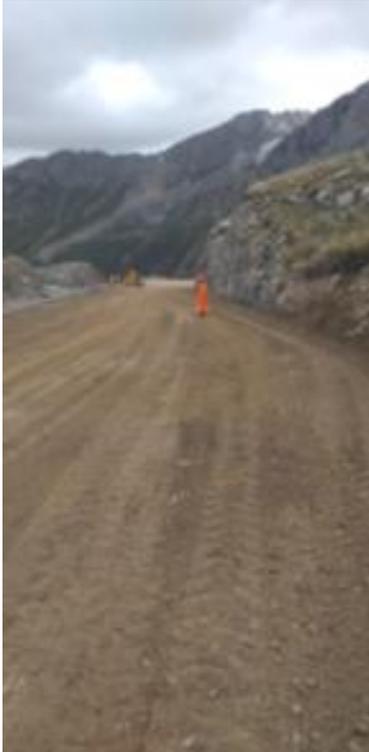
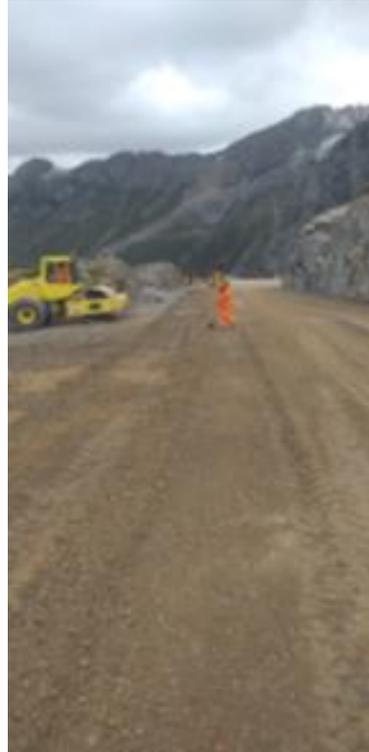
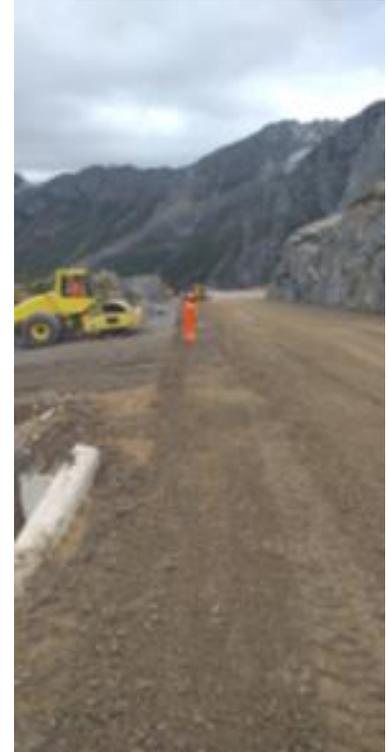
PROGRESIVA KM. 155+500 AL KM. 155+595  
200.0 MOVIMIENTO DE TIERRAS  
210.A CONFORMACION DE TERRAPLENES

En la progresiva Km. 155+500 AL km. 155+595 del tramo I, se realiza la conformación de terraplenes Se utiliza 1 motoniveladora y 1 compactadora de rodillo. trabajan: 1 capataz, 2 operadores,, 3 obreros, 2 vigías.

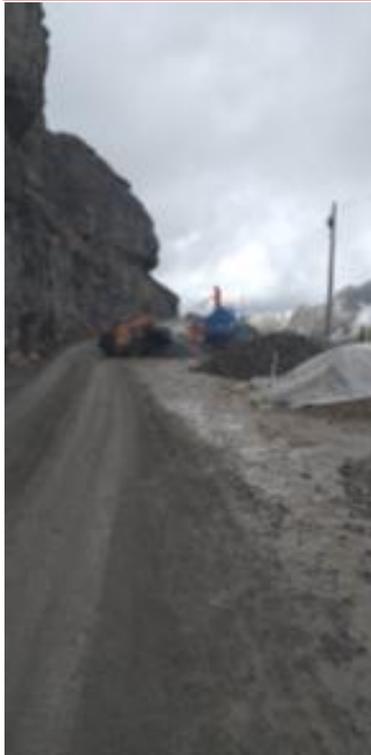
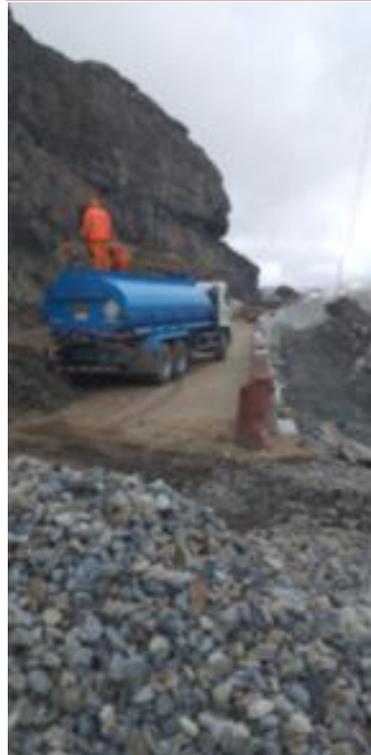
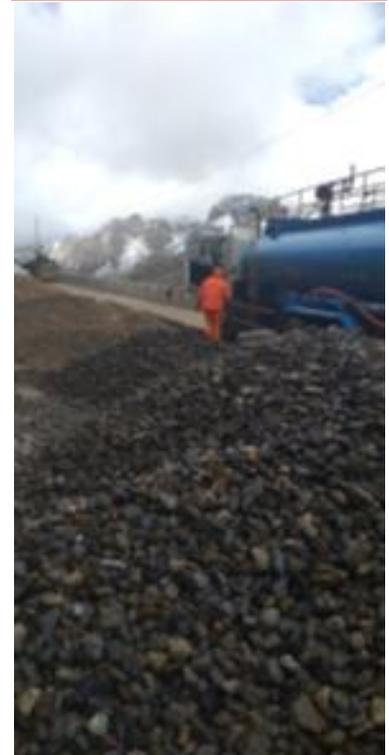
PROGRESIVA KM. 164+640 AL KM. 164+720  
600.0 OBRAS DE ARTE Y DRENAJE  
605.A RELLENO PARA ESTRUCTURAS  
605.B MATERIAL FILTRANTE

En las progresivas Km. 164+640 al Km. 164+720 se realizo la colocación de material filtrante, en donde se coloco geotextil y se rellenó utilizando 1 mini cargador frontal, tres vibro apisonadoras, 1 mini aplanadora de doble rodillo y 1 cisterna, la limpieza del material filtrante se realizo utilizando un cisterna y se cargo el material filtrante utilizando un mini cargador , trabajan: 1 capataz, 2 operadores y, 5 obreros

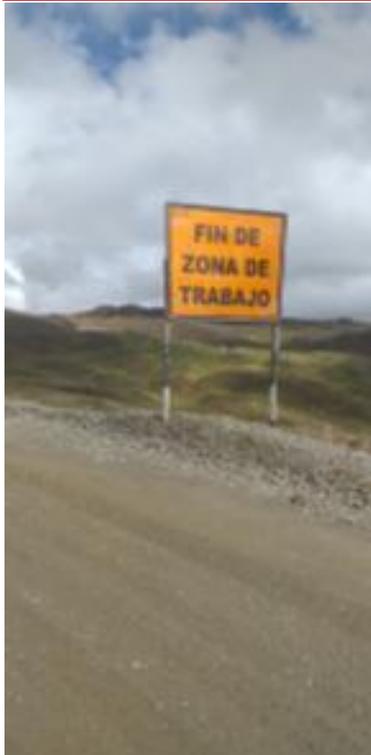
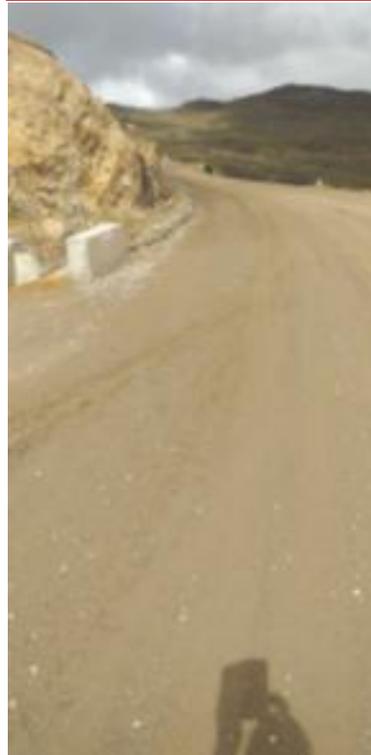
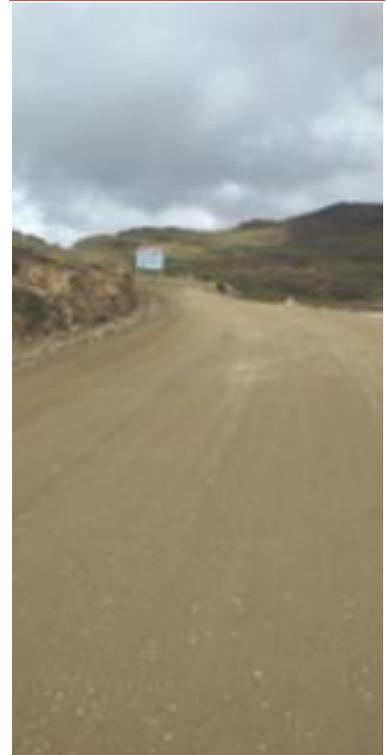
PROGRESIVA KM. 181+000

En la progresiva Km. 181+000 se realiza visita de seguimiento y monitoreo al final del tramo I: Desvío Cerro de Pasco. donde se verifica el buen tiempo, es soleado, se observa la plataforma de la vía húmedas por las lluvias ocurridas en horas de la noche, hoy no se observa la generación de polvo cuando transitan los vehículos en el sector
