## BITACORA ELECTRÓNICA DE OBRA

Confirma Bitacora:	Nro Informe:	Fecha Informe:	Nombre De La Obra:	Personal Encargado:
Si	0090	04 - 05 - 2022	Carretera Oyon - Ambo, Tramo I: Oyon - Desvío Cerro de Pasco	BORIS WALTER AYLLÓN CARCELÉN

NUMERO DE INFORME No. 0090  
 CONTRATO DE OBRA: No. 073-2018-MTC/ 20 de fecha 17/07/2018  
 EMPRESA CONTRATISTA: CONSORCIO VIAL AMBO ( CONSTRUCTORA SANTA FE LTDA SUCURSAL DEL PERU, GRINOR S.A. SUCURSAL DEL PERU Y J E CONSTRUCCIONES GENERALES S.A)  
 OBRA: MEJORAMIENTO DE LA CARRETERA OYON - AMBO TRAMO I: OYON - DESVIO CERRO DE PASCO- VIA PRINCIPAL KM. 134+977.92 AL KM. 181+000 Y RAMAL KM. 136+780 A KM. 139+698.19  
 TRAMO 1 Vía principal : Progresiva km. 134+977.92 al Km. 181+000 ; Ramal: Progresiva Km.136+780 a Km. 139+698.19  
 FINALIZACION DE LA SUSPENSIÓN DE OBRA EN CAMPO A PARTIR DEL DIA 22-03-2022 , LA CONTRATISTA HABIA SOLICITADO LA SUSPENSIÓN DE OBRA MEDIANTE ADENDA No. 8 Y NO HA SIDO ACEPTADO POR PROVIAS NACIONAL., EL CUAL SE LE DA RESPUESTA AL CONTRATISTA MEDIANTE OFICIO No. 620 -2022-MTC/20.9 DE FECHA 23-03-2022. ( DONDE SE LE SOLICITA EL REINICIO DE ACTIVIDADES EN LA OBRA) EL PARO DE TRANSPORTE A AFECTADO EL TOTAL REINICIO DE ACTIVIDADES EN

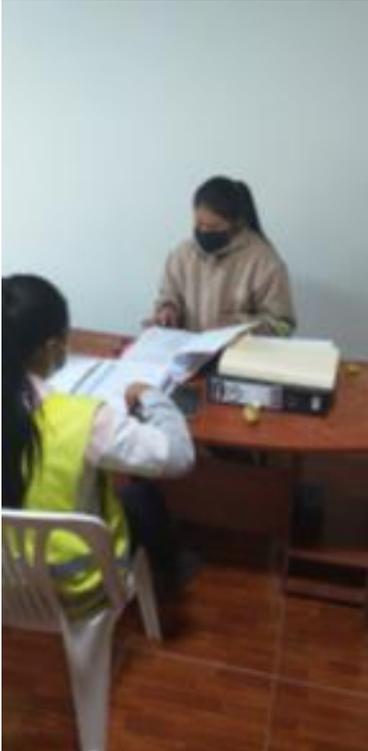
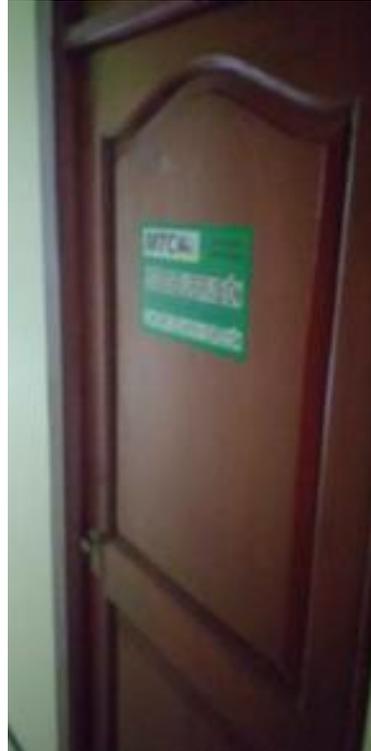
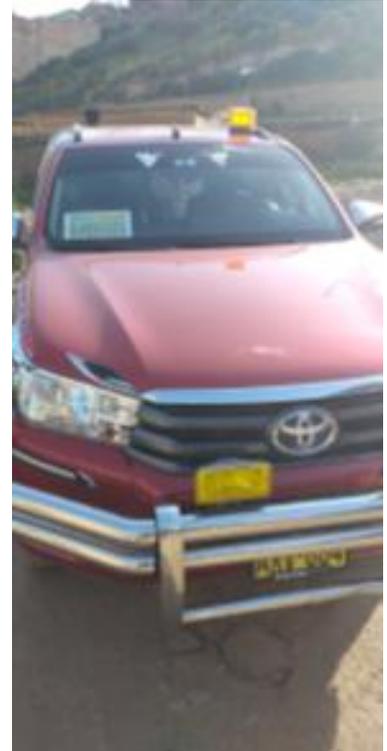
POBLADO DE OYON

En el poblado de Oyón, Se realiza visita de seguimiento y monitoreo a las oficinas de la supervisión, donde se busco el cuaderno de obra, y verificación de recursos.

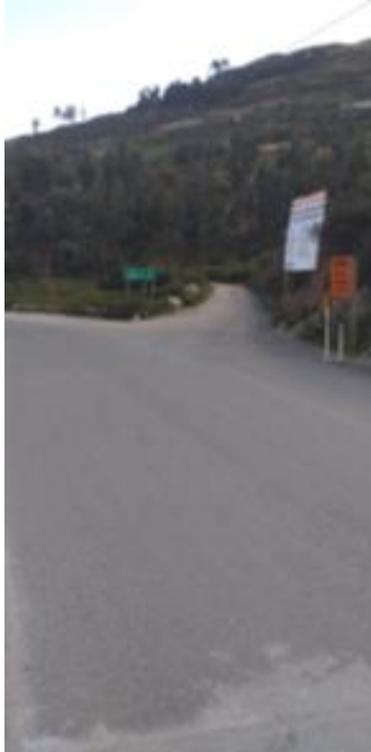
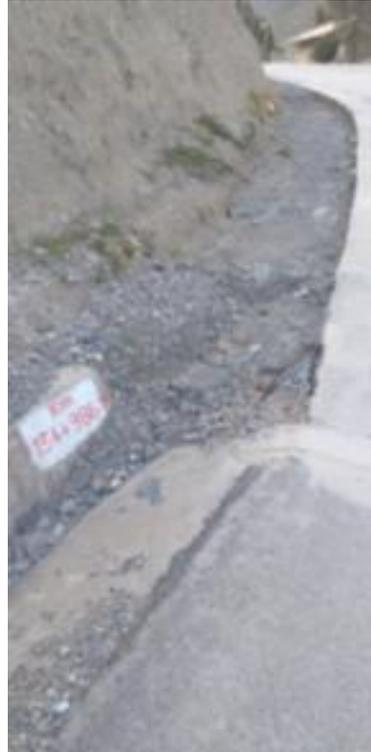
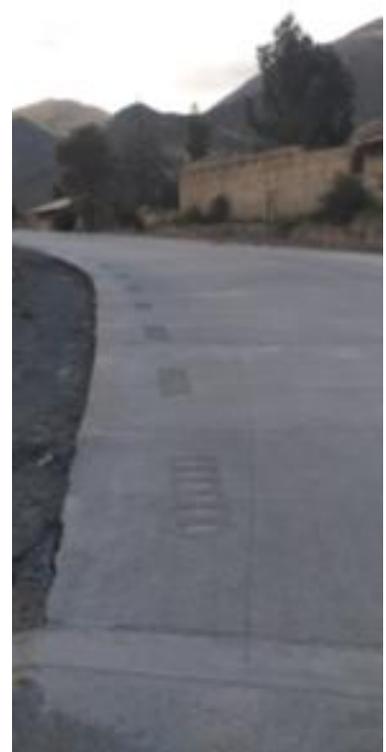
PROGRESIVA KM. 134+986

En la progresiva Km. 134+986 se realiza la visita de seguimiento y monitoreo en el inicio del tramo I, de la vía principal, no se realiza actividades en esta zona, el clima en la zona es completamente soleado en todo el tramo I en horas de la mañana.

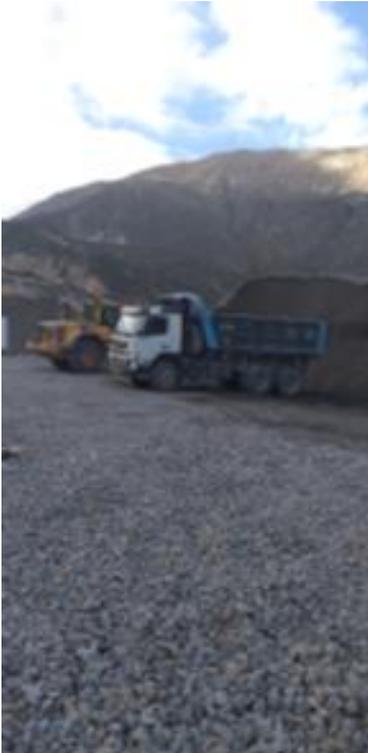
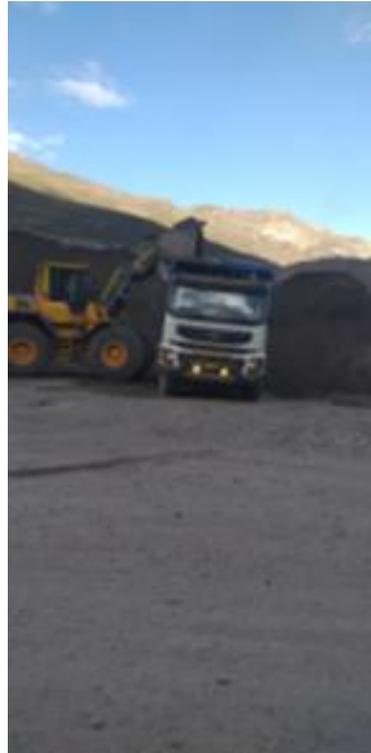
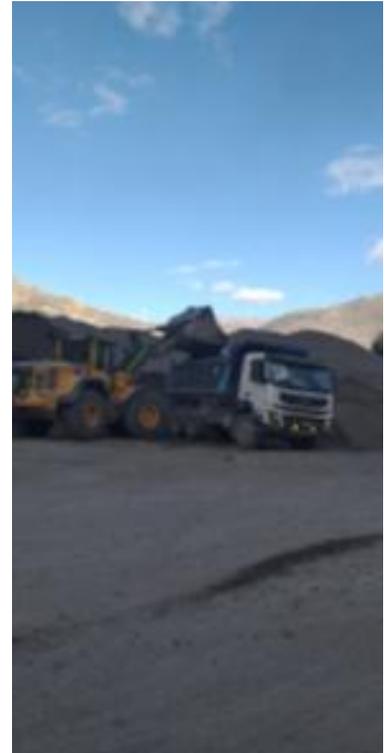
PROGRESIVA KM. 135+220

En la progresiva Km.135+220 se realiza el transporte de material de sub base de la Cantera Yanamayo que estaba acopiado en la progresiva Km. 135+220 , donde Se utiliza un cargador frontal y 12 volquetes, para el transporte del material. trabajan: 1 capataz, 1 operador, 12 choferes, 2 vigías.

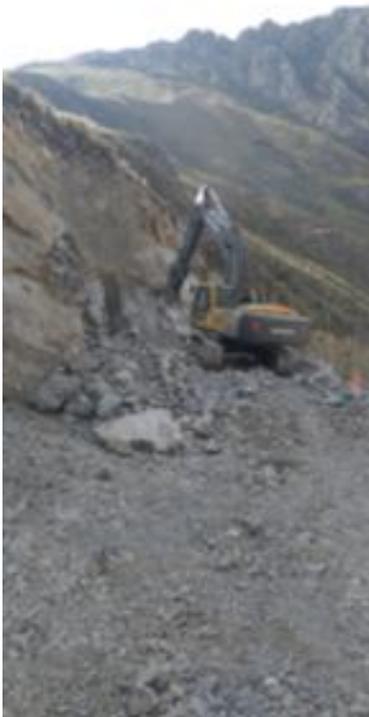
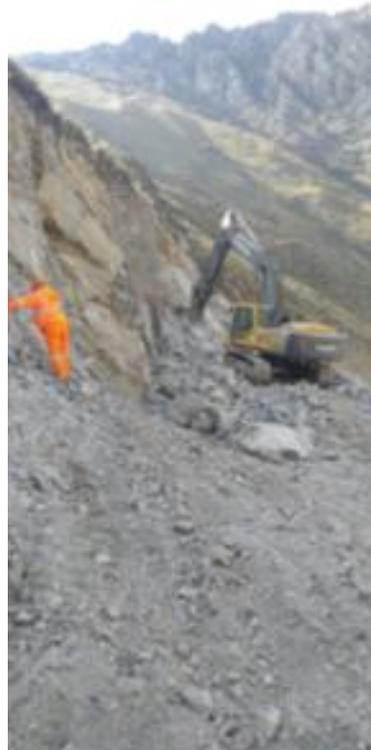
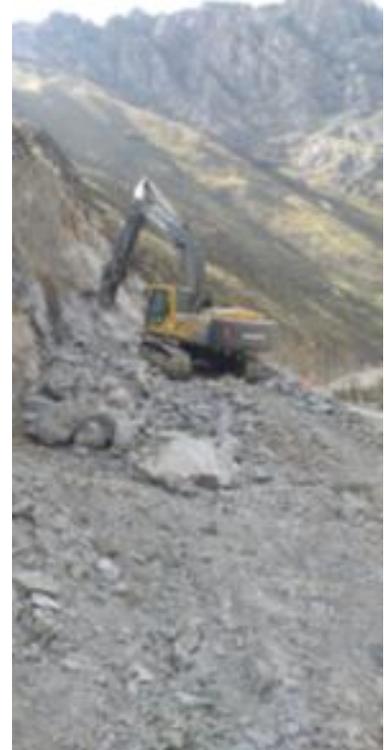
PROGRESIVA KM. 147+900 AL KM. 148+000  
200.0 MOVIMIENTO DE TIERRAS  
205.C EXCAVACION EN EXPLANACIONES EN ROCA FIJA

En las progresivas Km. 147+900 al Km. 148+000 se realiza la excavación en explanaciones en roca fija , se utiliza una excavadora de oruga con accesorio de demolición . trabajan: 1 capataz, 1 operador, 2 obreros, 2 vigías

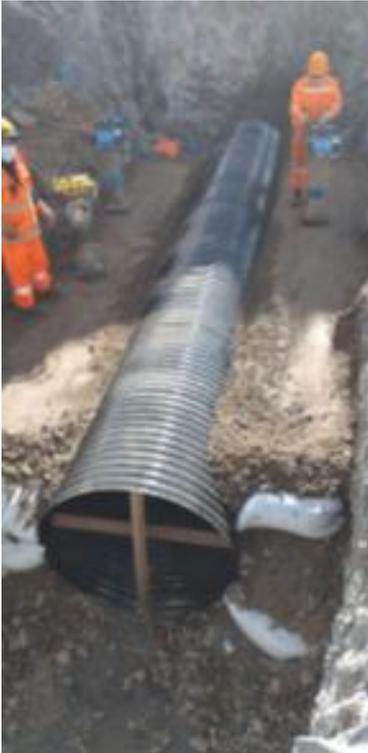
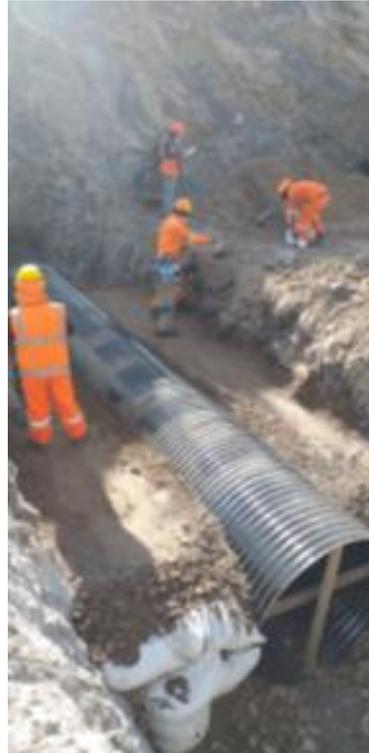
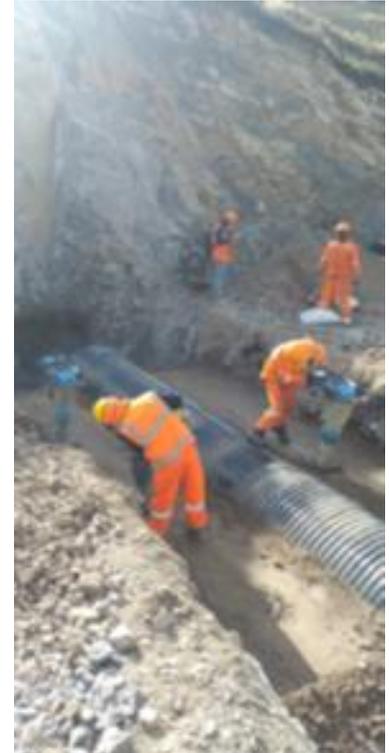
PROGRESIVA KM. 148+030

En la progresiva Km. 148+030 se realizo la excavación no clasificada para estructura, la colocación de tubería metálica circular ( tmc) de 48" en el lado derecho de la vía, y se realiza el relleno con material de cantera. Se utilizó una retroexcavadora para la excavación, se utiliza 2 vibro apisonadores para la compactación del relleno , trabajan ; 1 capataz, 1 operador, 2 obreros , 2 vigias.

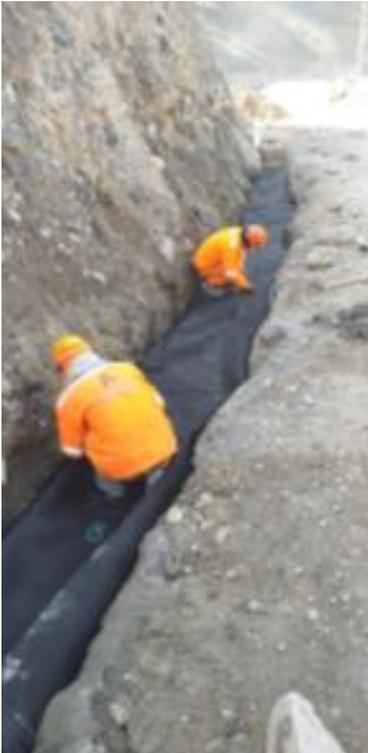
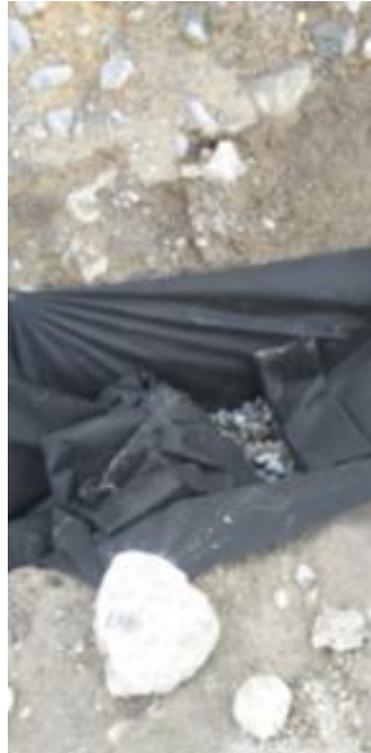
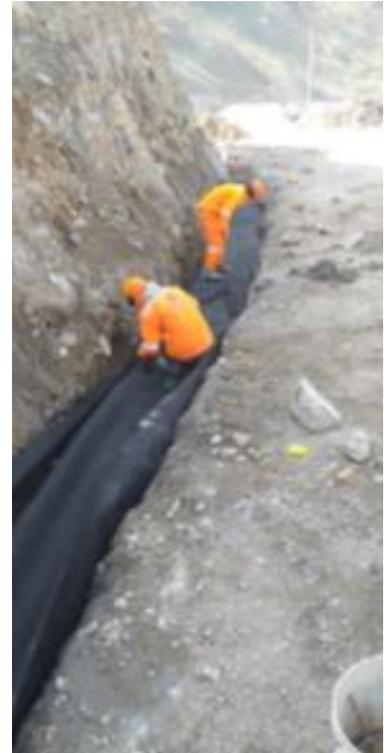
PROGRESIVA KM. 148+200 AL KM. 148+225  
600.0 OBRAS DE ARTE Y DRENAJE  
601.A EXCAVACION NO CLASIFICADA PARA ESTRUCTURAS  
605.A RELLENO PARA ESTRUCTURAS  
605.B MATERIAL FILTRANTE  
649.E TUBERIA RIGIDA PERFORADA DE D= 6"  
650.H GEOTEXTIL NO TEJIDO CLASE 2

En las progresivas Km. 148+200 al Km. 148+225 se realiza la construcción de sub dren donde se ha realizado la excavación, colocación de cama de arena, colocación de geotextil . manto no tejido clase 2, colocación de tubería rígida perforada de 6", se colocó el material filtrante previamente lavado y se cierra y cose el manto . Se utiliza herramientas menores, trabajan: 1 capataz, 2 obreros, 2 vigías.

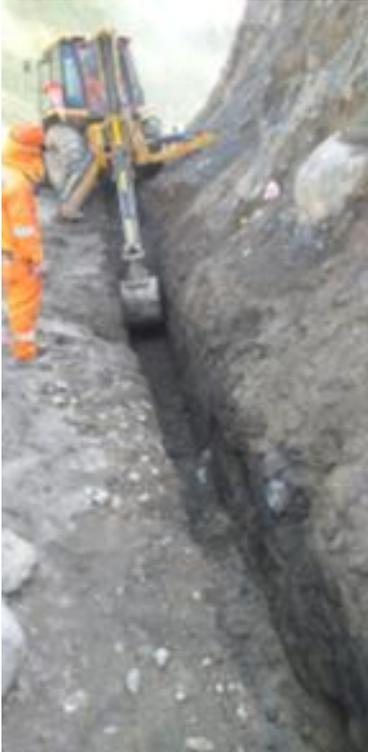
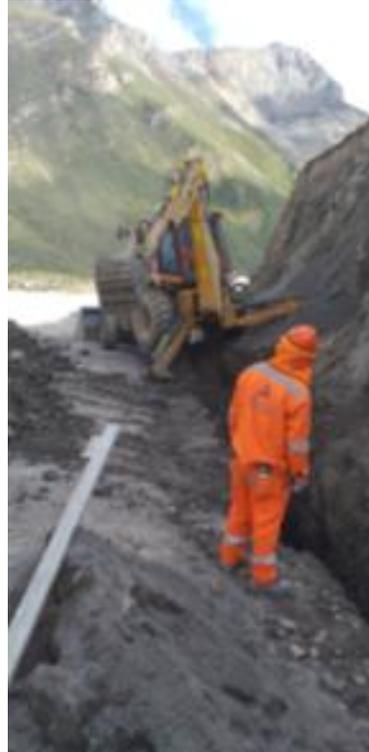
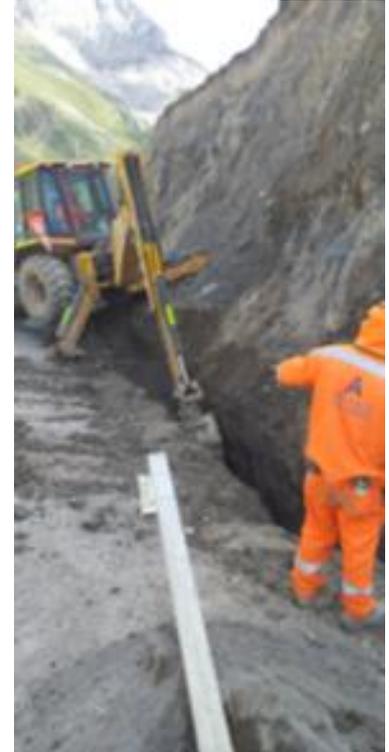
PROGRESIVA KM. 148+225 a 148+270

En las progresivas Km. 148+225 al Km. 148+270 se realiza la excavación no clasificada para estructuras para la construcción de sub drenaje, Se utiliza una excavadora con accesorio de demolición, trabajan: 1 capataz, 1 operador, 2 obreros, 2 vigías,

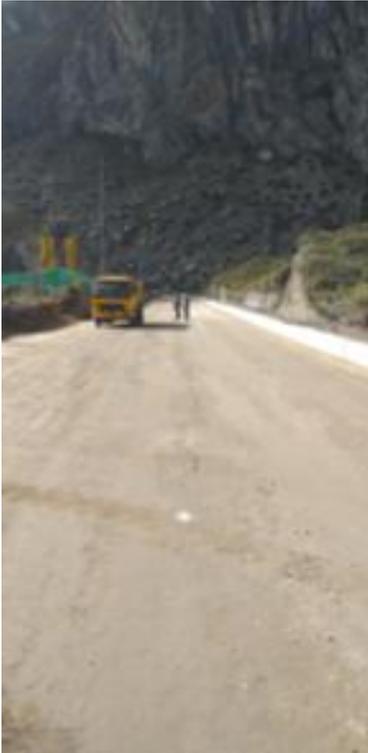
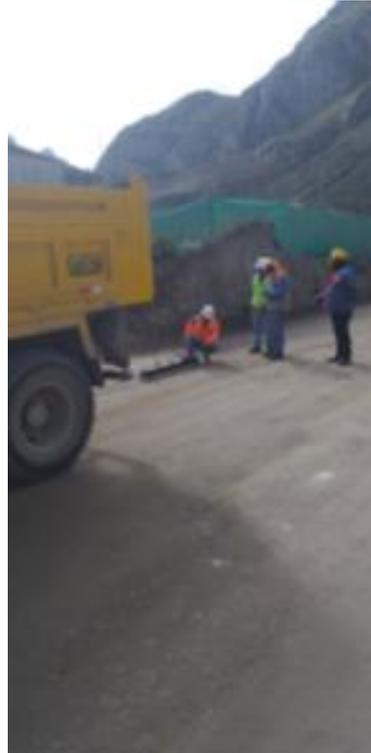
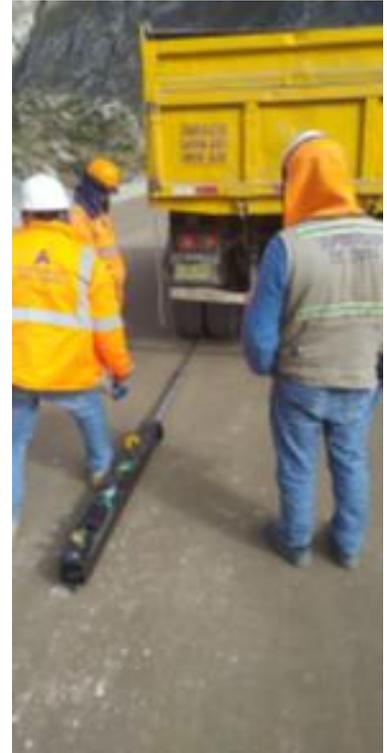
PROGRESIVAS KM. 152+910 al Km. 153+040

En la progresiva Km. 152+910 al Km. 153+040 del tramo I, se verifica las deflexiones de la superficie conformada Se utilizo para la construcción del terraplén: 1 motoniveladora y 1 compactadora de rodillo, 1 Camión cisterna. trabajaron:1 capataz, 2 operadores, 1 chofer, 3 obreros, 2 vigías. para la verificación de las deflexiones se utiliza un camión calibrado y una viga benkelman de la Contratista, trabajan: 1 técnico de la Contratista y Supervisión, 1 chofer y 2 ayudantes de la contratista

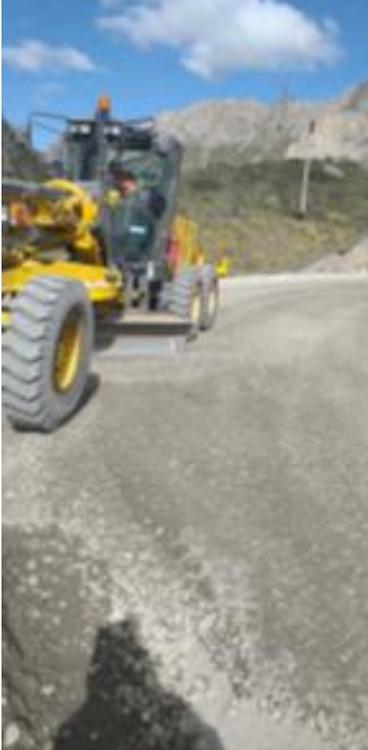
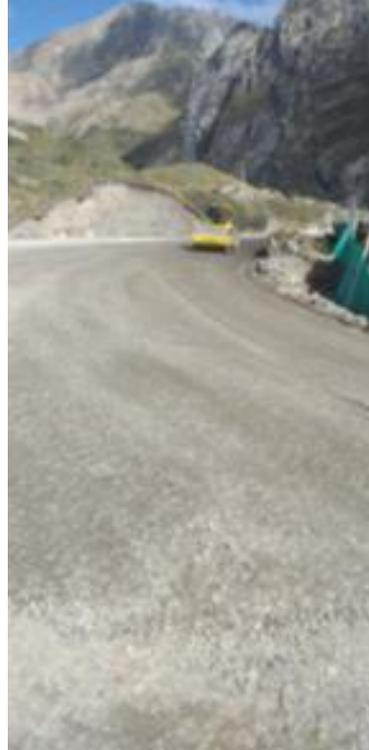
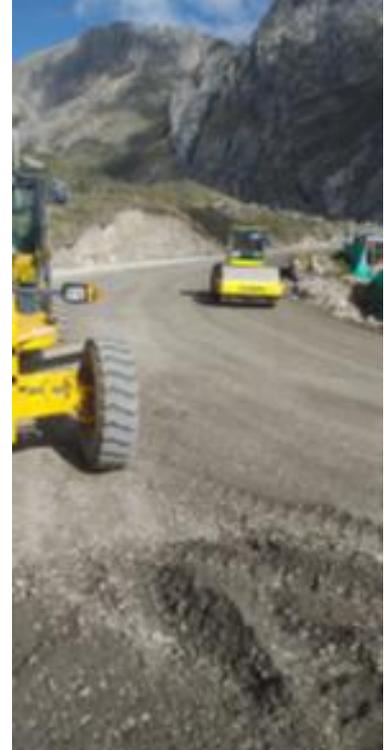
PROGRESIVAS KM. 153+080 AL KM. 153+160  
300.0 SUB BASE Y BASES  
303.A SUB BASE GRANULAR

En la progresiva Km. 153+080 AL km. 153+160 del tramo I, se realiza la construcción de sub base granular Se utiliza 1 motoniveladora y 1 compactadora de rodillo. trabajan: 1 capataz, 2 operadores,, 4 obreros, 2 vigías

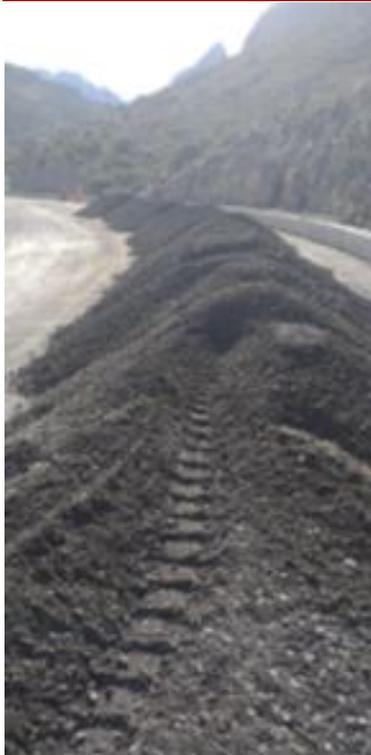
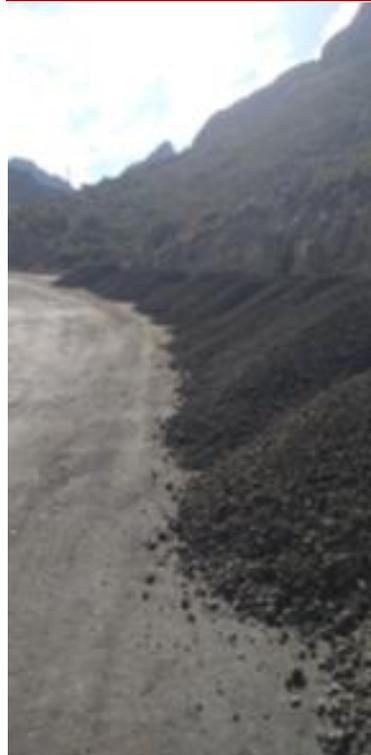
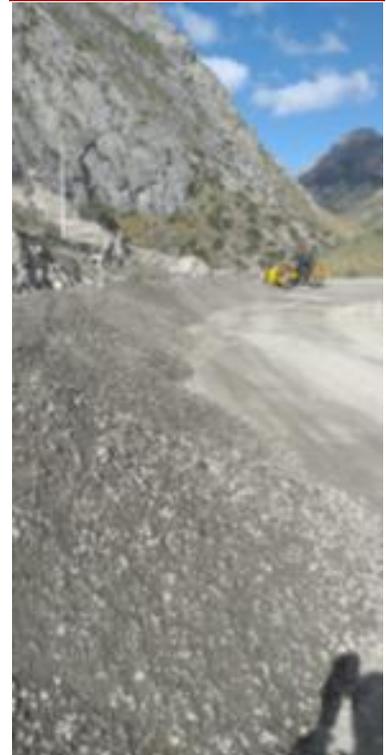
PROGRESIVA KM. 153+160 A KM. 153+220

En la progresiva Km.153+160 a Km. 153+220 se realiza la descarga de material de sub base en la vía, donde el transporte de material se realizo desde el acopio ubicado en la progresiva 135+220 donde esta acopiado material de sub base proveniente de la Cantera Yanamayo. Se utiliza 12 volquetes, para el transporte del material. trabajan:12 choferes, 2 vigias

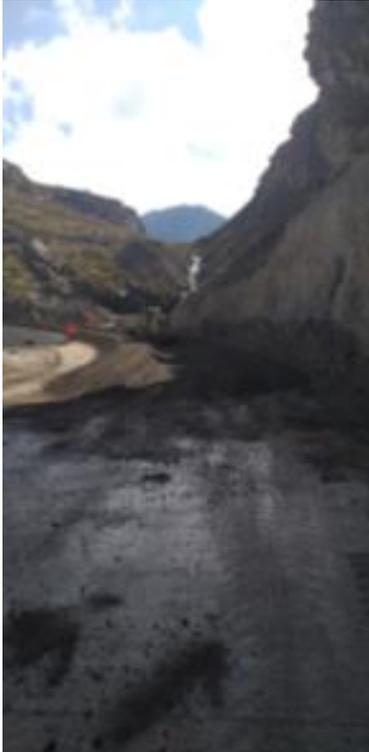
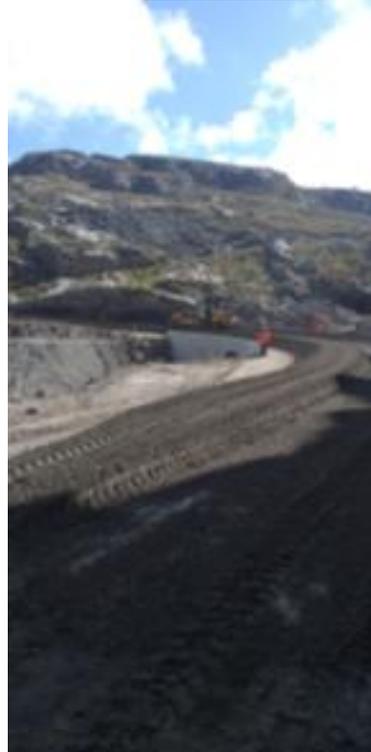
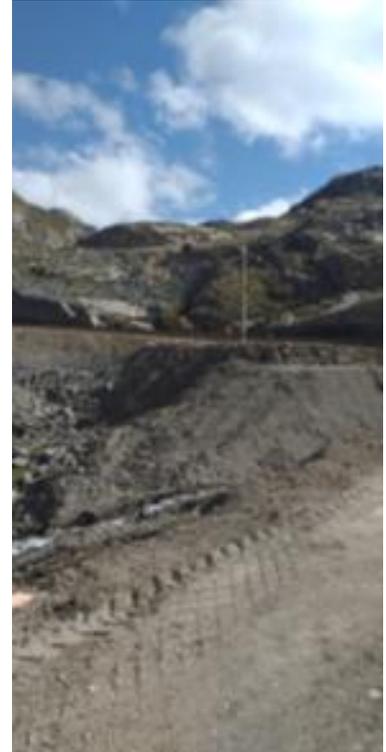
PROGRESIVAS KM. 154+970 AL KM. 155+100  
300.0 SUB BASE Y BASES  
303.A SUB BASE GRANULAR

En la progresiva Km. 154+970 AL km. 155+100 del tramo I, se realiza la construcción de sub base granular Se utiliza 1 motoniveladora y 1 compactadora de rodillo. trabajan: 1 capataz, 2 operadores,, 4 obreros, 2 vigías

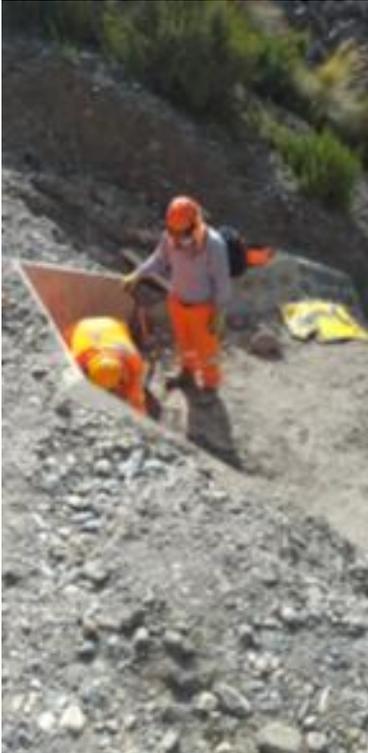
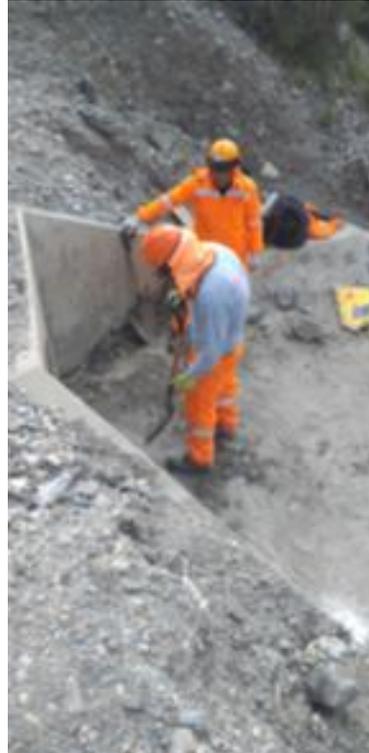
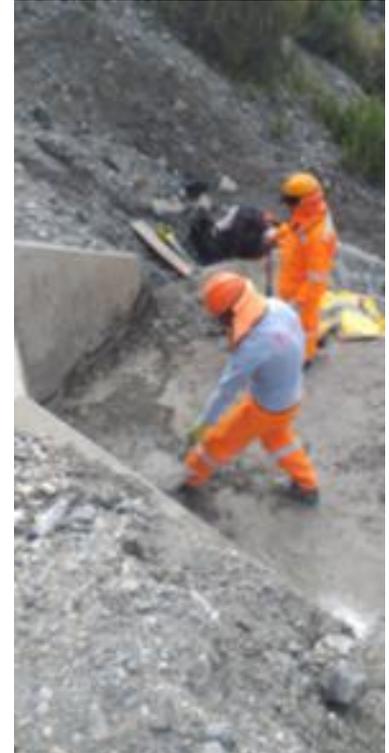
PROGRESIVA KM. 155+960

En la progresiva Km. 155+960 se realiza la limpieza del cabezal de alcantarilla en el lado derecho de la vía, se utiliza herramientas menores, trabajan: 1 capataz, 2 obreros, 1 vigia.

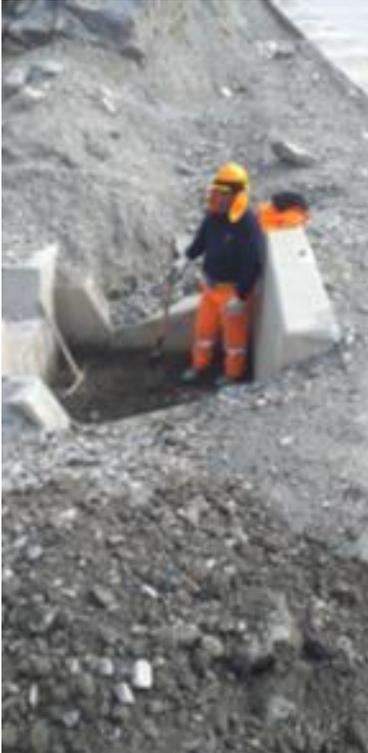
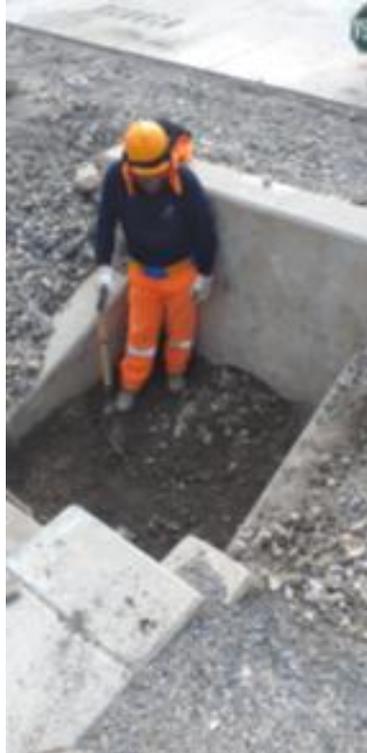
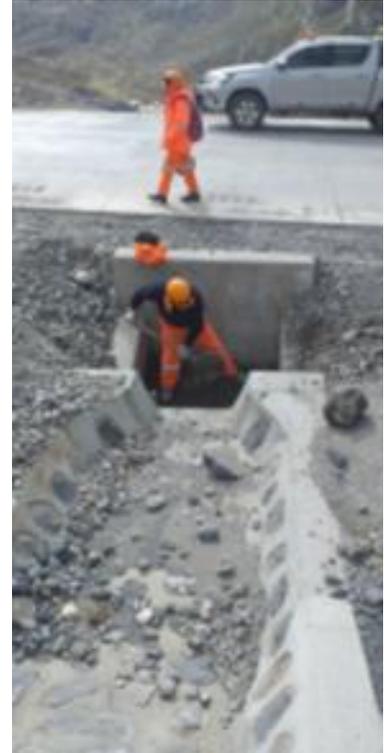
PROGRESIVA KM. 156+998

En la progresiva KM. 156+998 se realiza la limpieza de cabezal de alcantarilla tapada, se utiliza herramientas menores, trabajan: 1 capataz, 1 obrero 1 vigía.

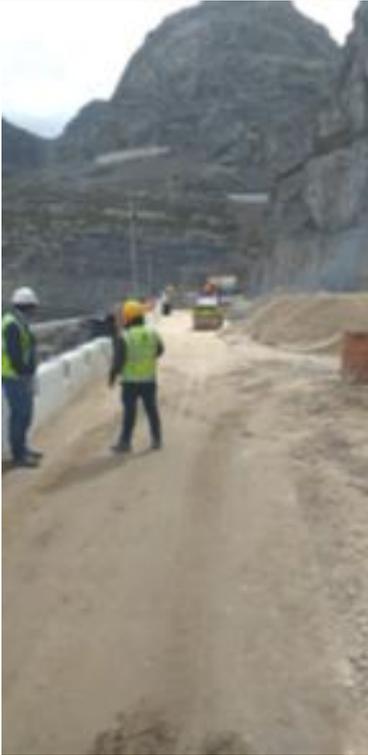
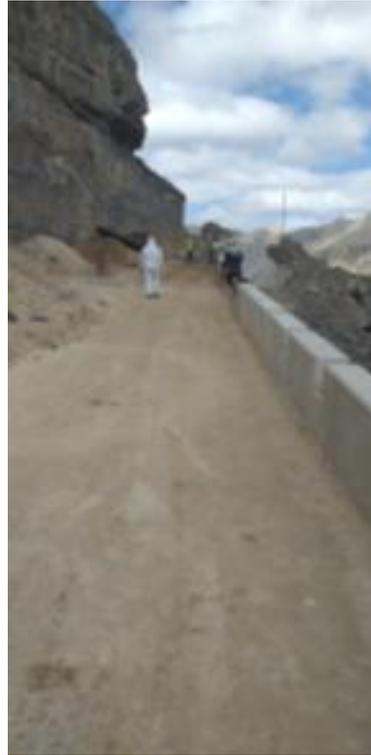
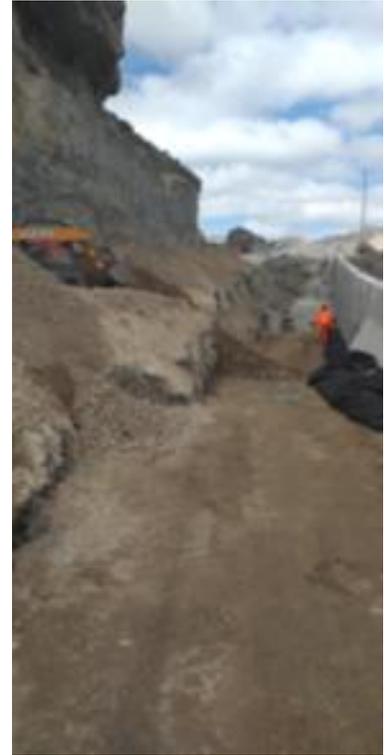
PROGRESIVA KM. 164+680 AL KM. 164+740  
600.0 OBRAS DE ARTE Y DRENAJE  
605.A RELLENO PARA ESTRUCTURAS  
605.B MATERIAL FILTRANTE

En las progresivas Km. 164+680 al Km. 164+740 se realizo la colocación de material filtrante, en donde se coloco geotextil y se relleno utilizando 1 mini cargador frontal, 1 mini aplanadora de doble rodillo, la colocación del material filtrante y de relleno se realizo utilizando un mini cargador , trabajan: 1 capataz, 2 operadores y, 5 obreros, 2 vigías.

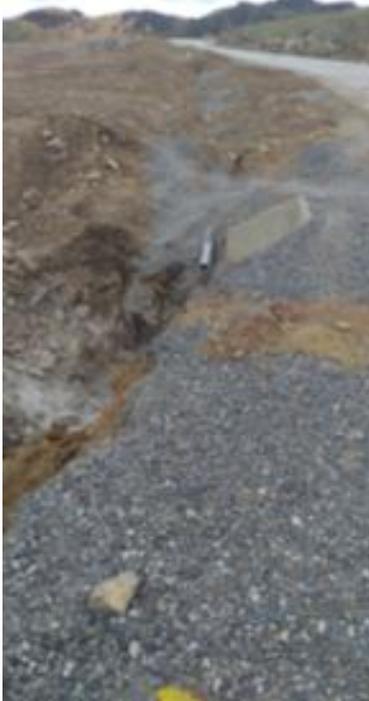
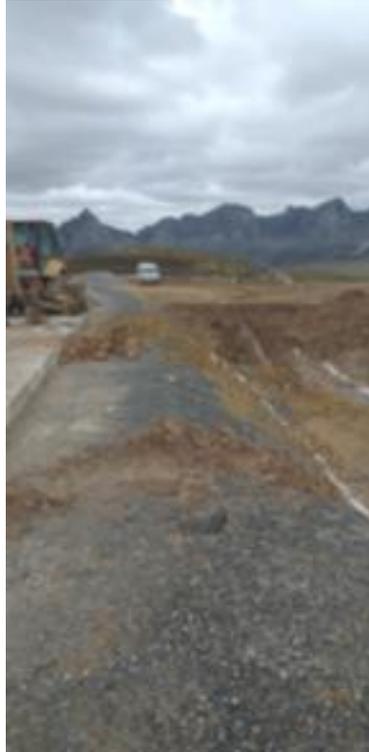
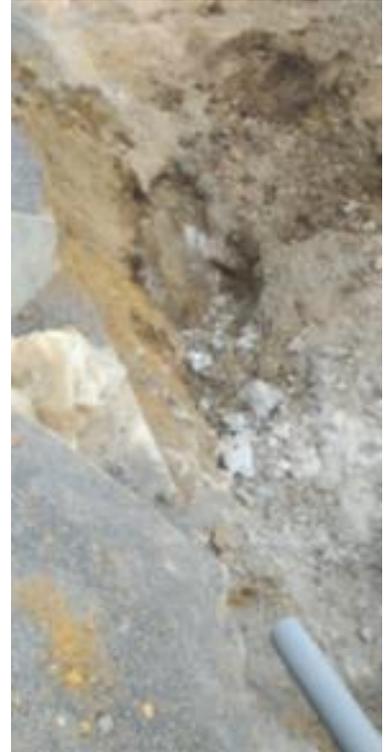
PROGRESIVA KM. 175+720

En la progresiva km. 175+720 se realiza visita de seguimiento y monitoreo en el tramo I, donde se verifica que se ha dado reinicio a la continuación de construcción de sub drenaje en los DME 12 Y DME 13 del tramo 2 donde el CONSORCIO CARRETERO DEL PERU continua con la construcción de subdrenajes en esta zona.

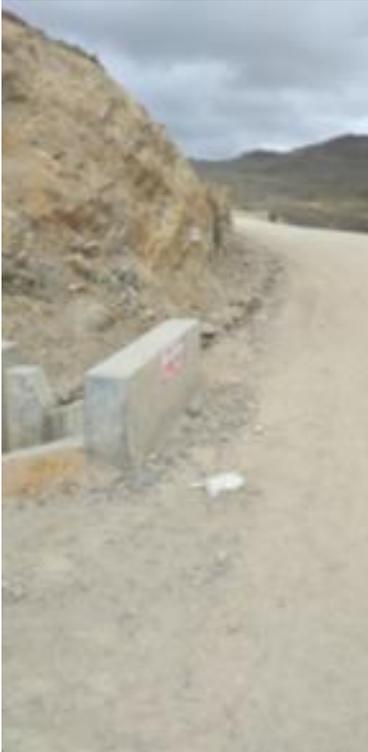
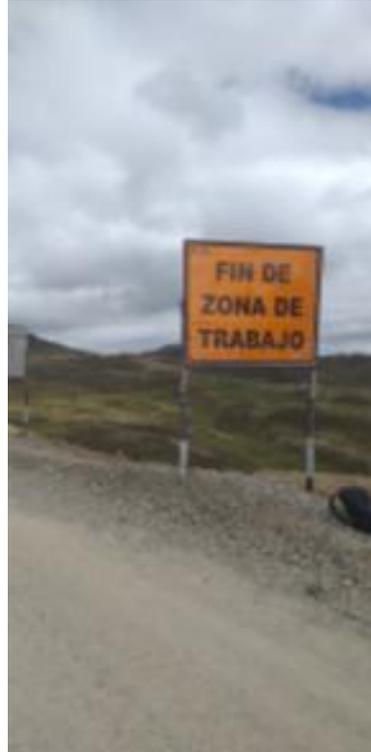
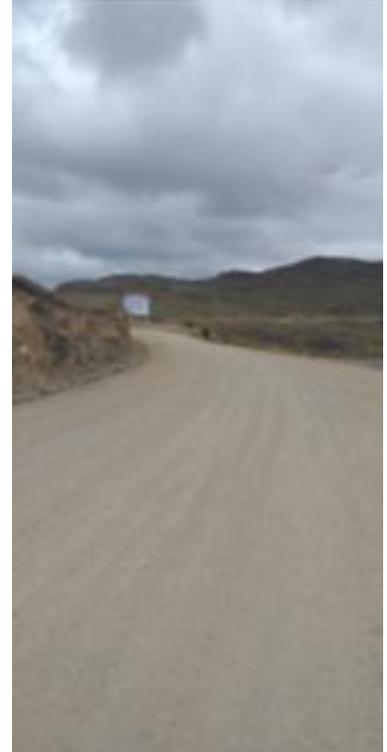
PROGRESIVA KM. 181+000

En la progresiva Km. 181+000 se realiza visita de seguimiento y monitoreo al final del tramo I: Desvío Cerro de Pasco. donde se verifica el buen tiempo, es soleado, se observa la plataforma de la vía húmedas por las lluvias ocurridas en horas de la noche, hoy no se observa la generación de polvo cuando transitan los vehículos en el sector

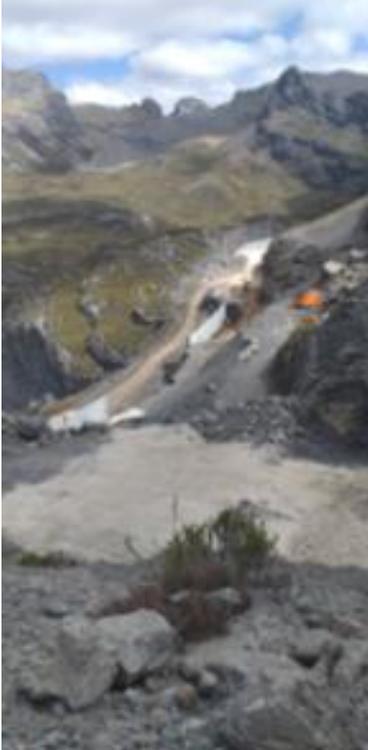
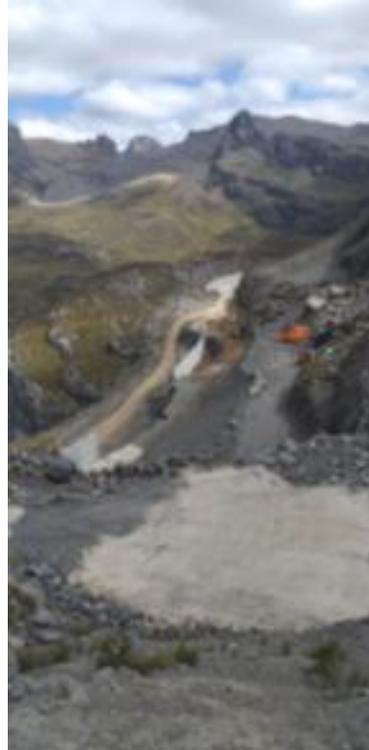
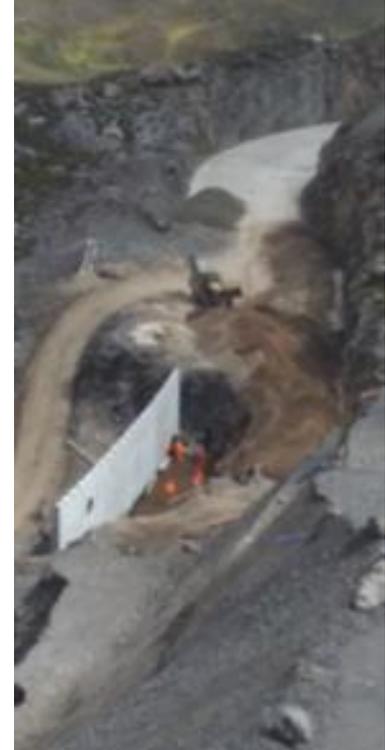
PROGRESIVA KM. 165+593.50 al Km. 165+629  
600.0 OBRAS DE ARTE Y DRENAJE  
605.A RELLENO PARA ESTRUCTURAS  
605.B MATERIAL FILTRANTE

En las progresivas Km. 165+593-50 al Km. 165+629 se realizo la colocación de material filtrante, en donde se coloco geotextil y se rellenó utilizando 1 retroexcavadora, tres vibro apisonadoras, la colocación del material filtrante se realizo utilizando una retroexcavadora , trabajan: 1 capataz, 1 operador y, 4 obreros
