BITACORA ELECTRÓNICA DE OBRA

Confirma Bitacora: Si	Nro Informe: 091	Fecha Informe: 05 - 05 - 2022	Nombre De La Obra: Carretera Oyon - Ambo, Tramo I: Oyon - Desvío Cerro de Pasco	Personal Encargado: BORIS WALTER AYLLÓN CARCELÉN
---------------------------------	----------------------------	---	---	--

NUMERO DE INFORME No. 0091
 CONTRATO DE OBRA: No. 073-2018-MTC/ 20 de fecha 17/07/2018
 EMPRESA CONTRATISTA: CONSORCIO VIAL AMBO (CONSTRUCTORA SANTA FE LTDA SUCURSAL DEL PERU, GRINOR S.A. SUCURSAL DEL PERU Y J E CONSTRUCCIONES GENERALES S.A)
 OBRA: MEJORAMIENTO DE LA CARRETERA OYON - AMBO TRAMO I: OYON - DESVIO CERRO DE PASCO- VIA PRINCIPAL KM. 134+977.92 AL KM. 181+000 Y RAMAL KM. 136+780 A KM. 139+698.19
 TRAMO 1 Vía principal : Progresiva km. 134+977.92 al Km. 181+000 ; Ramal: Progresiva Km.136+780 a Km. 139+698.19
 FINALIZACION DE LA SUSPENSIÓN DE OBRA EN CAMPO A PARTIR DEL DIA 22-03-2022 , LA CONTRATISTA HABIA SOLICITADO LA SUSPENSIÓN DE OBRA MEDIANTE ADENDA No. 8 Y NO HA SIDO ACEPTADO POR PROVIAS NACIONAL., EL CUAL SE LE DA RESPUESTA AL CONTRATISTA MEDIANTE OFICIO No. 620 -2022-MTC/20.9 DE FECHA 23-03-2022. (DONDE SE LE SOLICITA EL REINICIO DE ACTIVIDADES EN LA OBRA) EL PARO DE

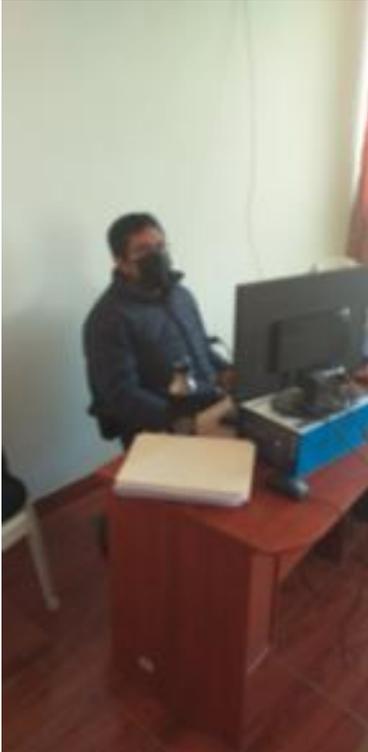
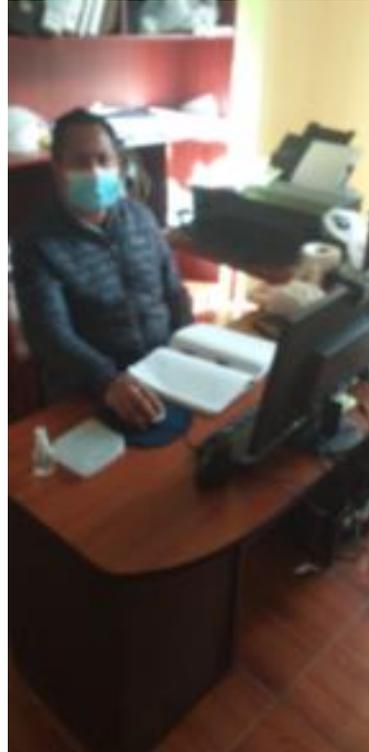
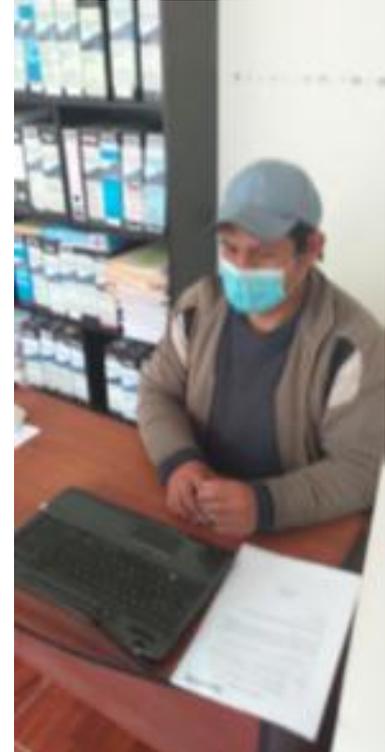
POBLADO DE OYON

En el poblado de Oyón, Se realiza visita de seguimiento y monitoreo a las oficinas de la supervisión, donde se busco el cuaderno de obra, y verificación de recursos. Se verifica la presencia del jefe de supervisión, especialistas de costos y valorizaciones y especialista de control de calidad

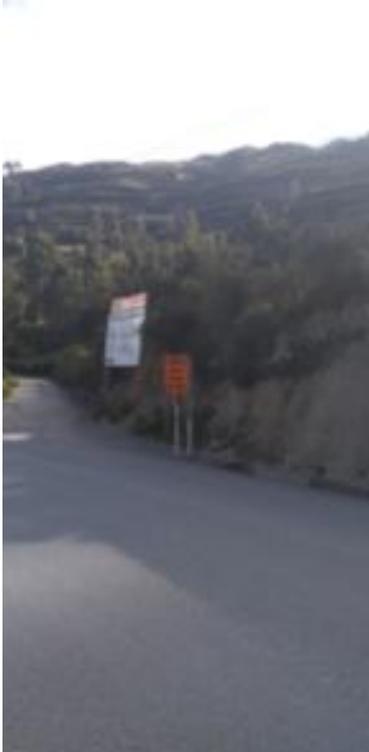
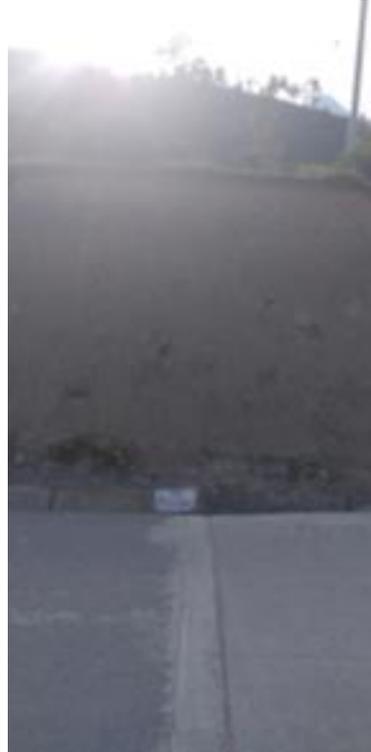
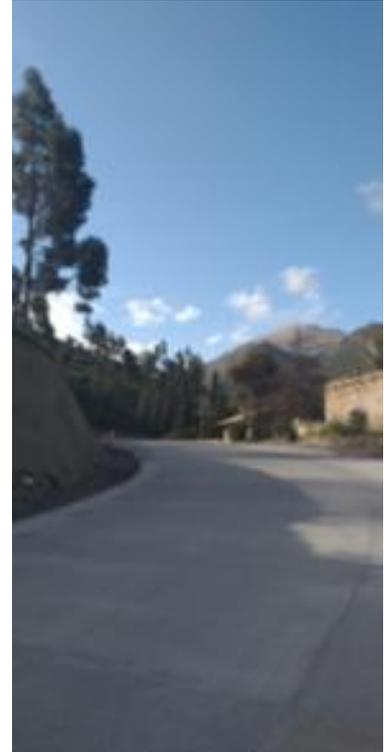
PROGRESIVA KM. 134+986

En la progresiva Km. 134+986 se realiza la visita de seguimiento y monitoreo en el inicio del tramo I, de la vía principal, no se realiza actividades en esta zona, el clima en la zona es completamente soleado en todo el tramo I en horas de la mañana.

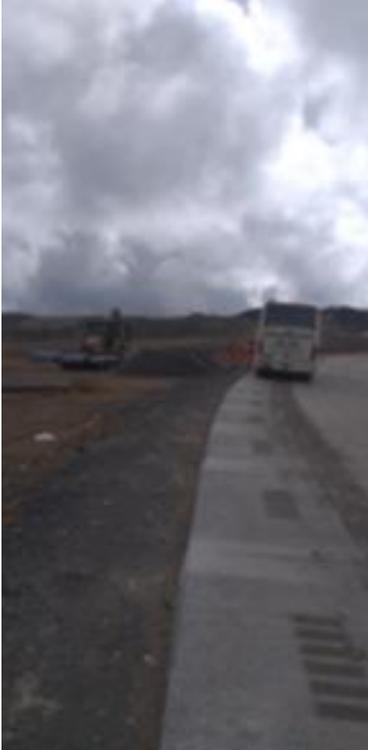
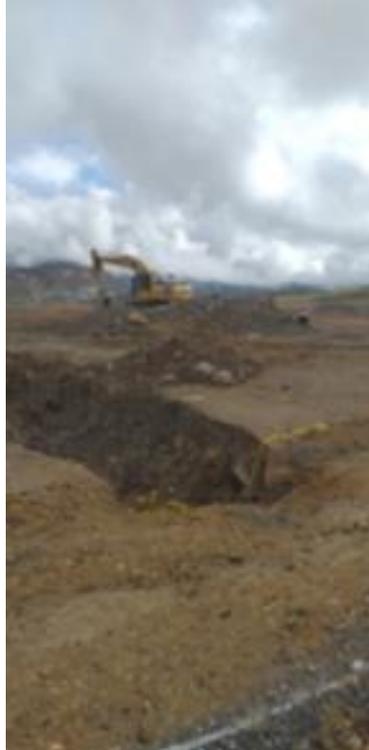
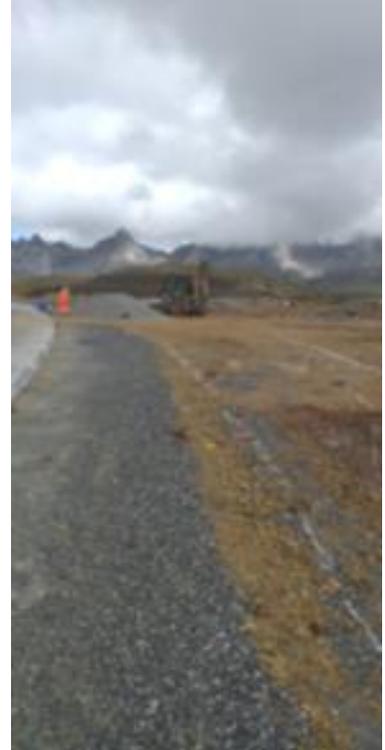
PROGRESIVA KM. 175+720

En la progresiva km. 175+720 se realiza visita de seguimiento y monitoreo en el tramo I, donde se verifica que se ha dado reinicio a la continuación de construcción de sub drenaje en los DME 12 Y DME 13 del tramo 2 donde el CONSORCIO CARRETERO DEL PERU continua con la construcción de subdrenajes en esta zona. Se verifico hoy la incorporación de una excavadora de oruga y una retroexcavadora y materiales : arena y tubos de PVC de 6"

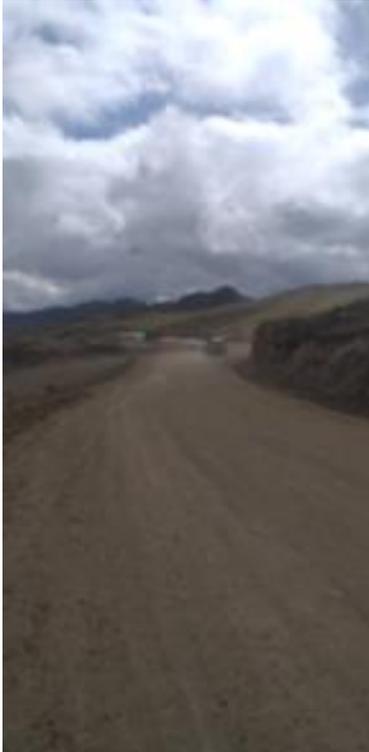
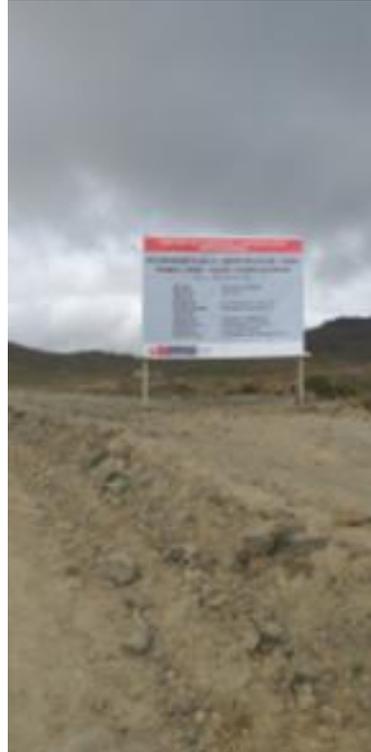
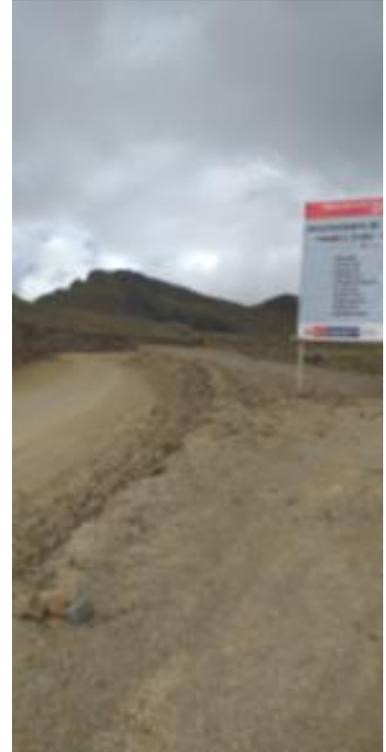
PROGRESIVA KM. 180+910

En la progresiva Km. 181+000 se realiza visita de seguimiento y monitoreo al final del tramo I: Desvío Cerro de Pasco. donde se verifica el buen tiempo, es soleado, se observa la plataforma de la vía seca.

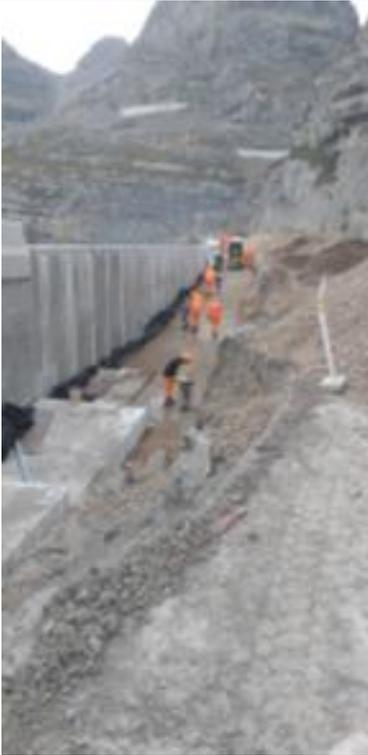
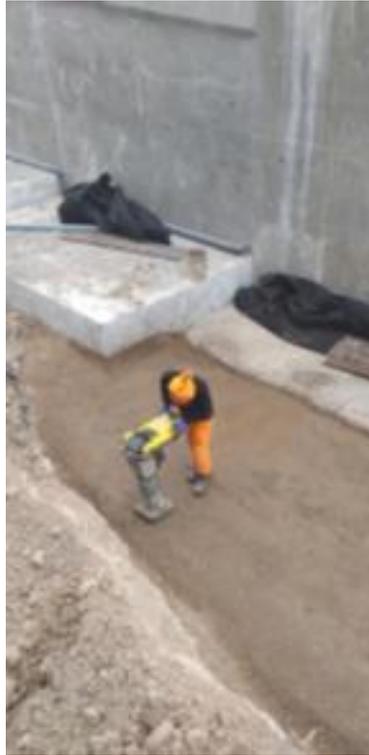
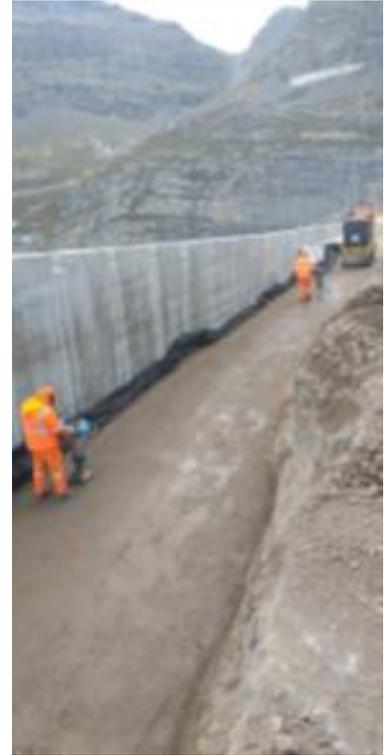
PROGRESIVA KM. 164+680 AL KM. 164+740
600.0 OBRAS DE ARTE Y DRENAJE
605.A RELLENO PARA ESTRUCTURAS
605.B MATERIAL FILTRANTE

En las progresivas Km. 164+680 al Km. 164+740 se realizo la colocación de material filtrante, en donde se coloco geotextil y se relleno utilizando 1 mini cargador frontal, 1 mini aplanadora de doble rodillo, 3 vibro apisonadores, la colocación del material filtrante y de relleno se realizo utilizando un mini cargador , trabajan: 1 capataz, 2 operadores y, 5 obreros, 2 vigías.

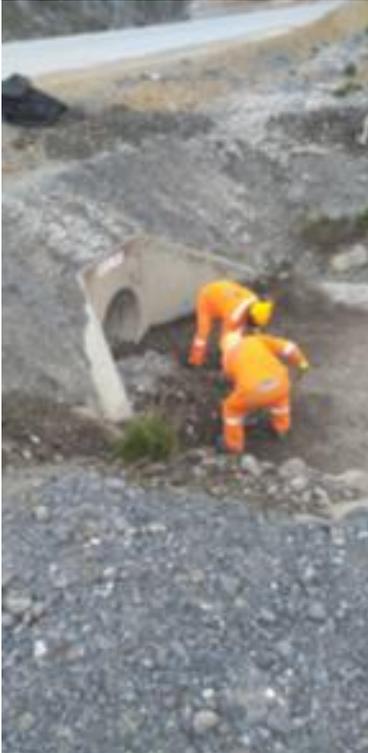
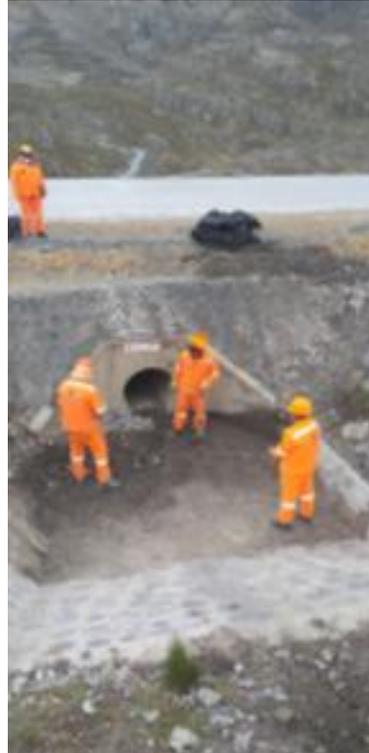
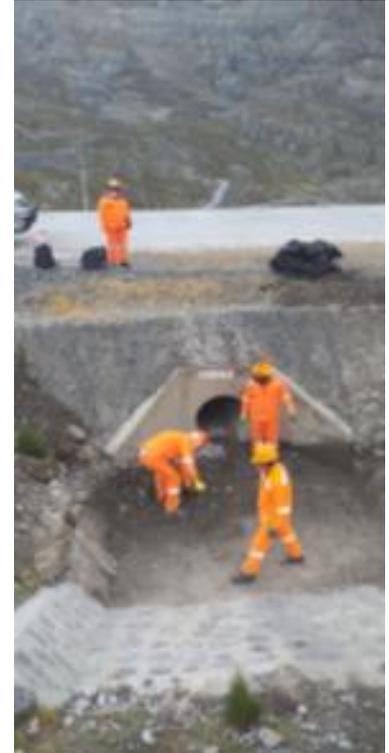
PROGRESIVA KM. 157+435

En la progresiva KM. 157+435 se realiza la limpieza de cabezal de alcantarilla tapada, (lado izquierdo) se utiliza herramientas menores, trabajan: 1 capataz, 2 obreros 1 vigía.

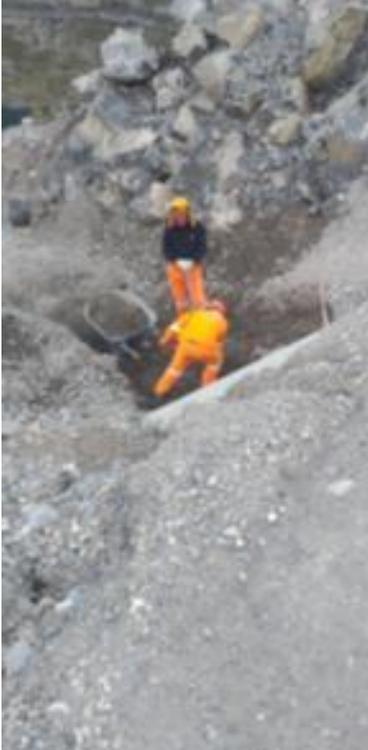
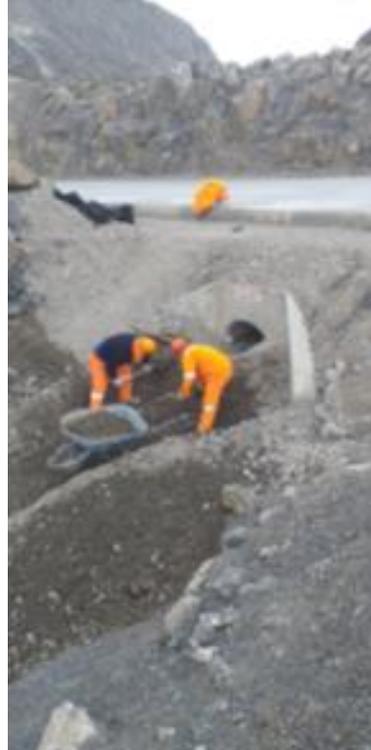
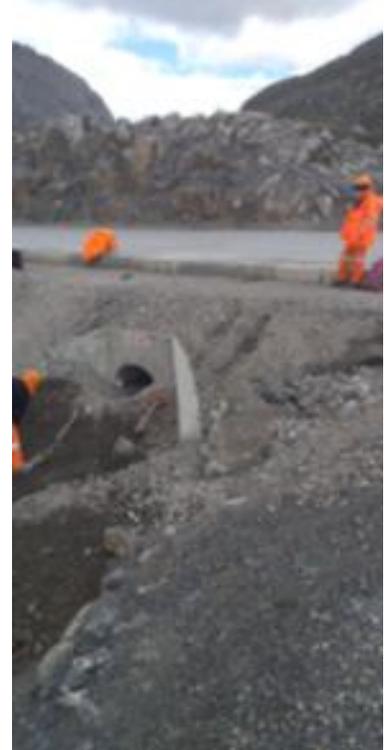
PROGRESIVA KM. 156+998

En la progresiva Km. 156+998 se realiza la limpieza del cabezal de alcantarilla en el lado derecho de la vía, se utiliza herramientas menores, trabajan: 1 capataz, 2 obreros, 1 vigia.

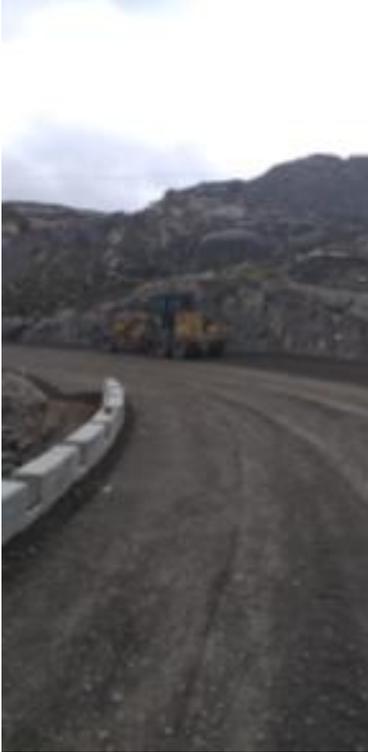
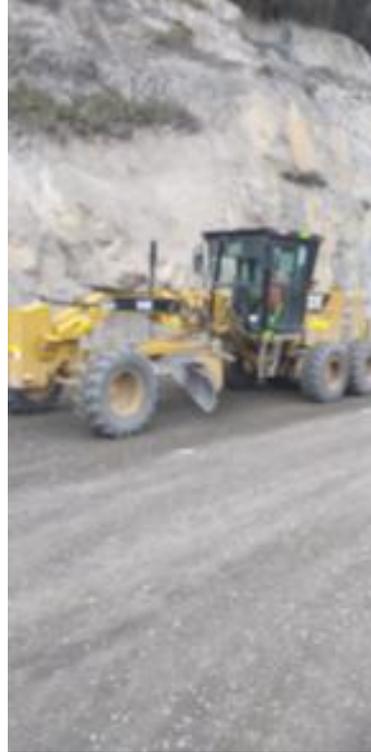
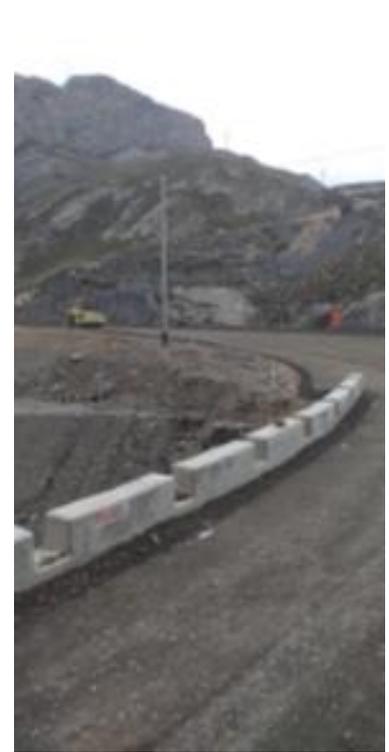
PROGRESIVAS KM. 154+970 AL KM. 155+100
300.0 SUB BASE Y BASES
303.A SUB BASE GRANULAR

En la progresiva Km. 154+970 AL km. 155+100 del tramo I, se realiza la construcción de sub base granular Se utiliza 1 motoniveladora y 1 compactadora de rodillo. trabajan: 1 capataz, 2 operadores,, 4 obreros, 2 vigías

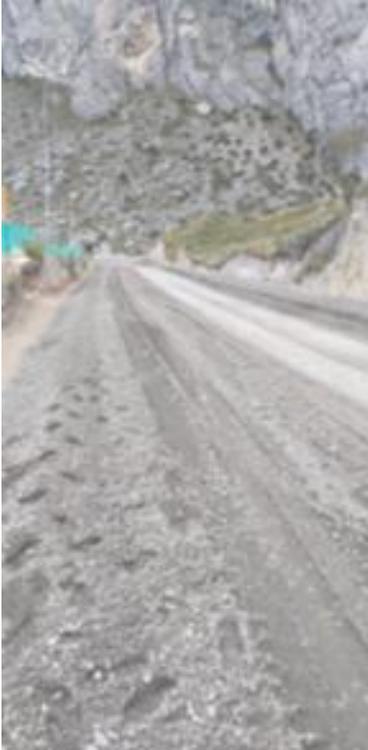
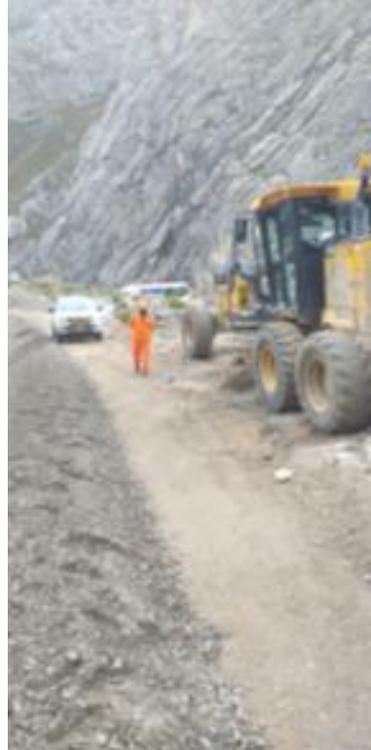
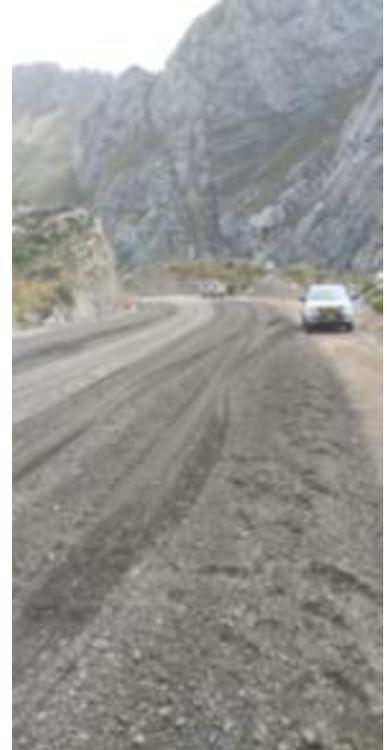
PROGRESIVAS KM. 152+900 AL KM. 153+280
300.0 SUB BASE Y BASES
303.A SUB BASE GRANULAR

En la progresiva Km. 152+900 AL km. 153+280 del tramo I, se realiza la construcción de sub base granular Se utiliza 1 motoniveladora y 1 compactadora de rodillo. trabajan: 1 capataz, 2 operadores,, 4 obreros, 2 vigías

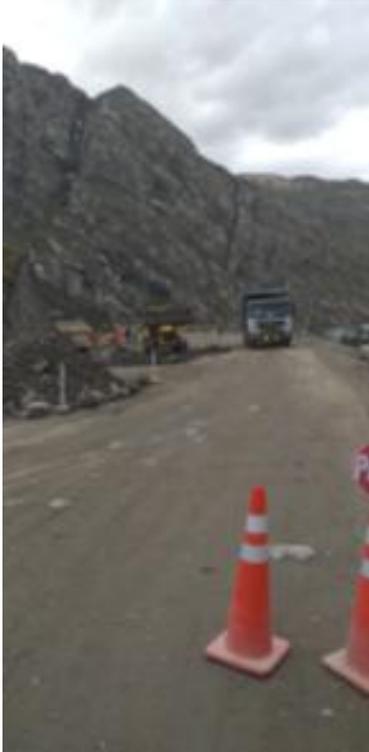
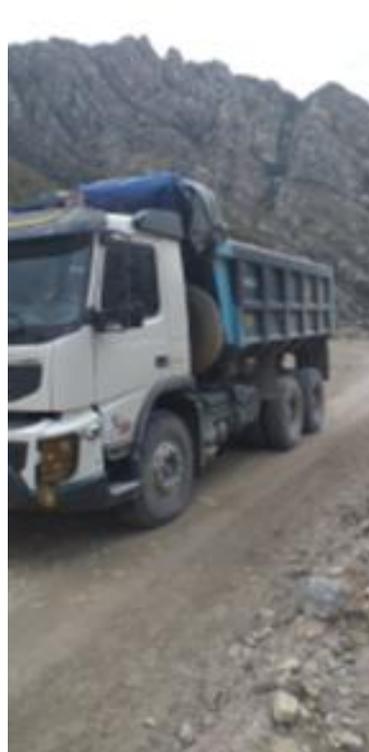
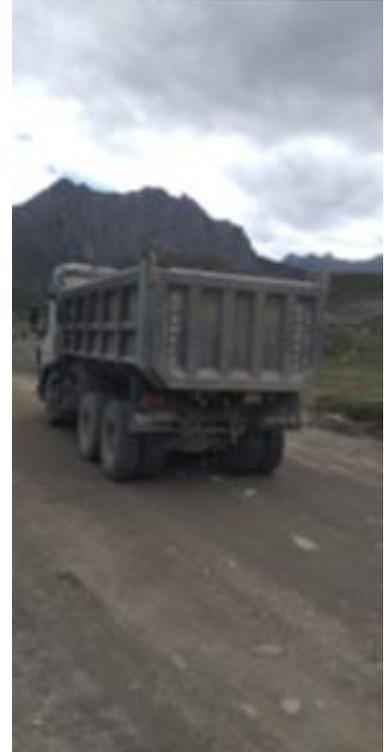
PROGRESIVA KM. 148+280

En la progresiva Km. 148+280 Se realiza la carga y el transporte de eliminación de material hacia el DME 4. Se utiliza 1 retroexcavadora para la carga del material y 2 volqueteS, para el transporte del material. trabajan: 1 capataz, 1 operador, 1 chofer, 2 vigias

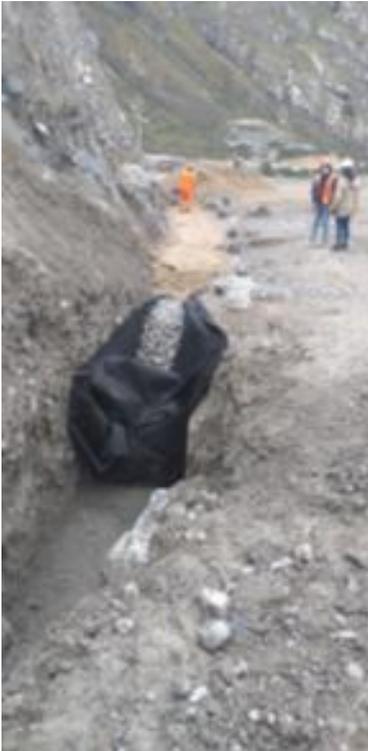
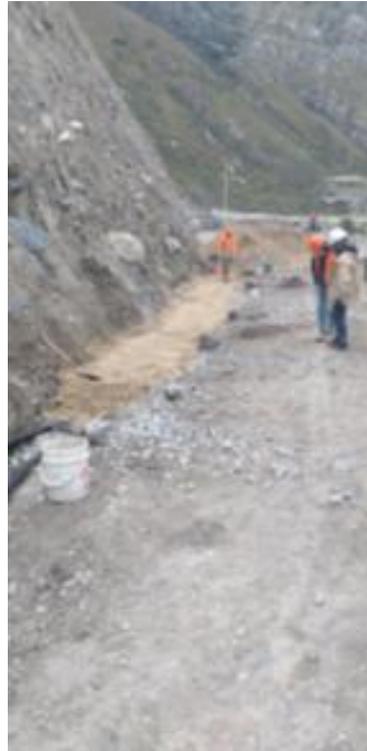
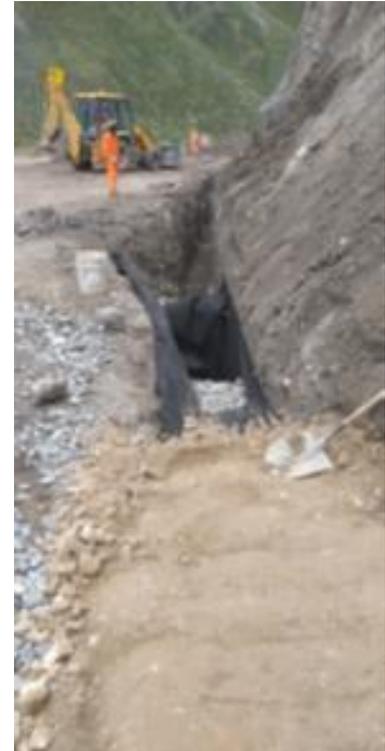
PROGRESIVA KM. 148+220 AL KM. 148+270
600.0 OBRAS DE ARTE Y DRENAJE
601.A EXCAVACION NO CLASIFICADA PARA ESTRUCTURAS
605.A RELLENO PARA ESTRUCTURAS
605.B MATERIAL FILTRANTE
649.E TUBERIA RIGIDA PERFORADA DE D= 6"
650.H GEOTEXTIL NO TEJIDO CLASE 2

En las progresivas Km. 148+220 al Km. 148+270 se continua con la construcción de sub dren donde se continua con la excavación, colocación de cama de arena, colocación de geotextil . manto no tejido clase 2, colocación de tubería rígida perforada de 6", se colocó el material filtrante previamente lavado y se cierra y cose el manto . Se utiliza una retroexcavadora para la excavación, herramientas menores, trabajan: 1 capataz, 1 operador, 4 obreros, 2 vigías.
