BITACORA ELECTRÓNICA DE OBRA

Confirma Bitacora:	Nro Informe:	Fecha Informe:	Nombre De La Obra:	Personal Encargado:
Si	086-2022 - MTC /20.9 -lgm	29 - 04 - 2022	HUANUCO - HUALLANCA (T1)	LUZMILA GUERRA MOTTA

OBRA: CONSERVACIÓN POR NIVELES DE SERVICIO, OPERACIÓN DEL CORREDOR VIAL HUÁNUCO – LA UNIÓN – HUALLANCA DV. ANTAMINA/ EMP. PE-3N (TINGO CHICO) – NUEVAS FLORES – LLATA – ANTAMINA – TRAMO I
 CONTRATISTA: CHINA RAILWAY 20 BUREAU GROUP CORPORATION
 SUPERVISOR: CONSORCIO SUPERVISOR LOUIS BERGER - HOB

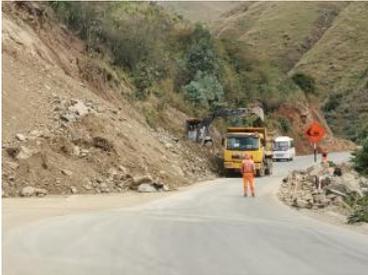
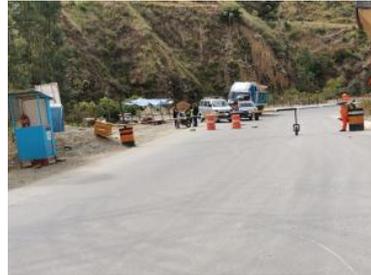
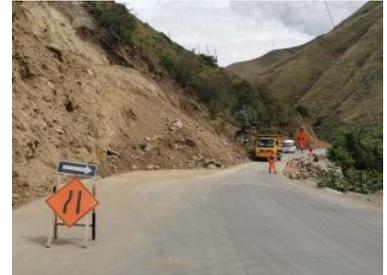
Personal aproximado verificado en campo: 2 Personal de Piso y 1 Vigía.
Equipos aproximados verificados en campo: 1 Retroexcavadora y 2 volquetes con sus respectivos operadores.

Se toma conocimiento que el material excedente es transportado al DME ubicado en el km 14+300F, el cual se encuentra en proceso de conformación de banquetas de acuerdo a los compromisos asumidos por el Contratista durante la visita de la Autoridad Supervisora de la DGAAM durante el 7 al 13 de marzo de 2022.

Actividades verificadas por personal profesional, técnico y auxiliar del CR20 y del Consorcio HOB. Se sugirió el control adecuado de los procesos constructivos al Consorcio HOB, a fin de garantizar la calidad y durabilidad de la obra. Así como el cumplimiento de los protocolos de seguridad y salud en el trabajo para la actividad y la adecuada disposición de residuos a fin de su posterior transporte.

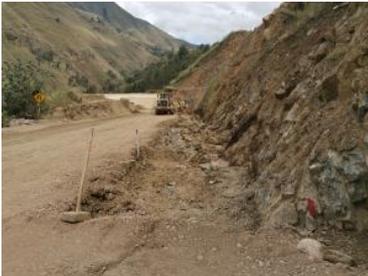
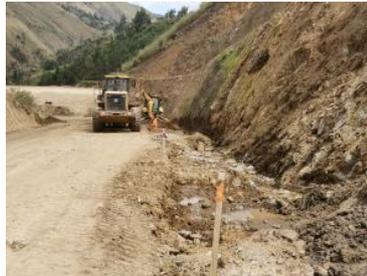
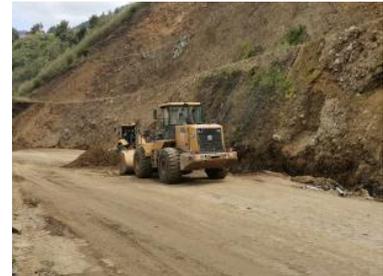
Personal aproximado verificado en campo: 1 Capataz, 3 personal de piso y 2 vigías
Equipos aproximados verificados en campo: 1 Retroexcavadora, 1 Cargador Frontal, 1 Motoniveladora, 1 Rodillo, 1 Camión Cisterna de Agua y 4 Volquetes con sus respectivos operadores.

Actividades verificadas por personal profesional, técnico y auxiliar del CR20. Se sugirió el control adecuado de los procesos constructivos, a fin de garantizar la calidad y durabilidad de la obra. Así como el cumplimiento de los protocolos de seguridad y salud en el trabajo para la actividad y la adecuada disposición de residuos a fin de su posterior transporte.

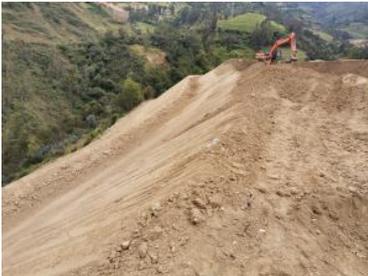
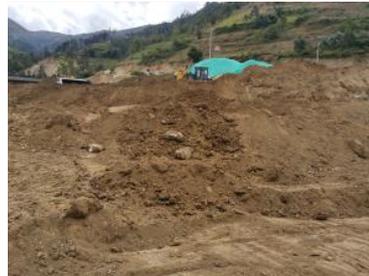
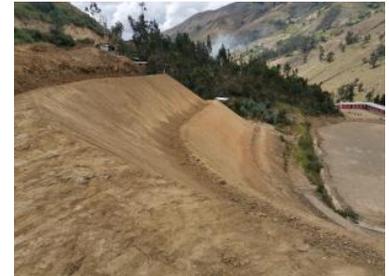
Personal aproximado verificado en campo: 1 Capataz, 1 Operario y 2 Ayudantes.

Equipos aproximados verificados en campo: 1 Tractor sobre oruga y 2 Excavadora sobre oruga con sus respectivos operadores.

La Autoridad Supervisora de la DGAAM en supervisión realizada entre el 7 al 13 de marzo de 2022, verifico que dicha área no se encuentra autorizada para uso de DME por parte de la Autoridad Competente, a lo que el Contratista refirió que lo estaba utilizando por necesidad

de obra, ya que no contaría con otro Área de disposición de material excedente, comprometiéndose a incorporar medidas de Cierre para el presente Área Auxiliar hasta el 30.04.2022.

Actividades verificadas por personal profesional, técnico y auxiliar del CR20 y del Consorcio HOB. Se sugirió el control adecuado de los procesos constructivos al Consorcio HOB, a fin de garantizar la calidad y durabilidad de la obra. Así como el cumplimiento de los protocolos de seguridad y salud en el trabajo para la actividad y la adecuada disposición de residuos a fin de su posterior transporte.

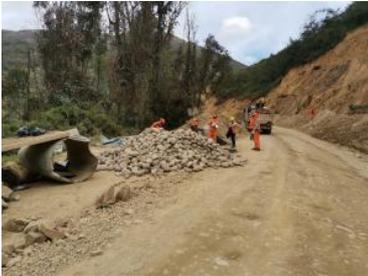
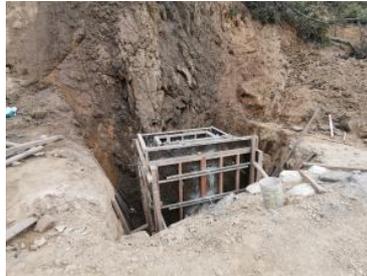
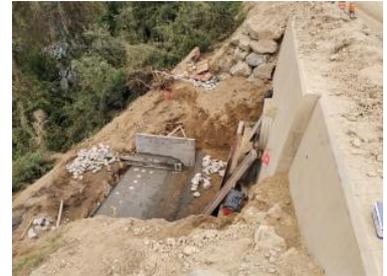
Personal aproximado verificado en campo: 1 Capataz, 4 Operario y 1 Oficial.
Equipos aproximados verificados en campo: 1 Camión grúa con operador.
Actividades verificadas por personal profesional, técnico y auxiliar del CR20 y del Consorcio HOB. Se sugirió el control adecuado de los procesos constructivos al Consorcio HOB, a fin de garantizar la calidad y durabilidad de la obra. Así como el cumplimiento de los protocolos de seguridad y salud en el trabajo para la actividad y la adecuada disposición de residuos a fin de su posterior transporte.
Se aprecia el retiro de tubería existente TMC, pendiente de transporte.

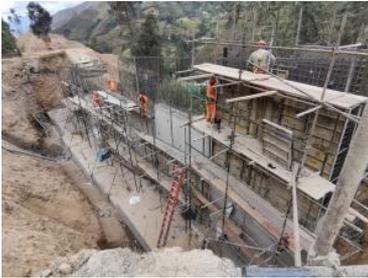
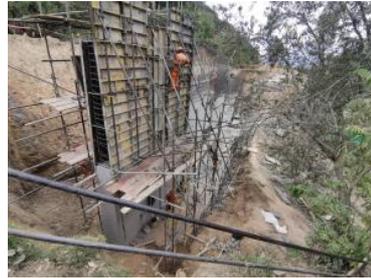
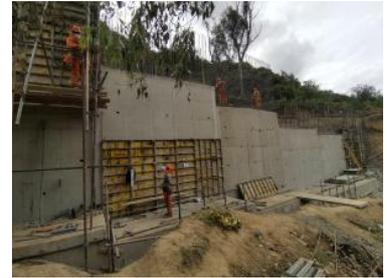
Personal aproximado verificado en campo: 1 Capataz, 6 Operario, 3 Oficial y 2 Ayudantes.

Equipos aproximados verificados en campo: Ninguno.

Actividades verificadas por personal profesional, técnico y auxiliar del CR20 y del Consorcio HOB. Se sugirió el control adecuado de los procesos constructivos al Consorcio HOB, a fin de garantizar la calidad y durabilidad de la obra. Así como el cumplimiento de los protocolos de seguridad y salud en el trabajo para la actividad y la adecuada disposición de residuos a fin de su posterior transporte.

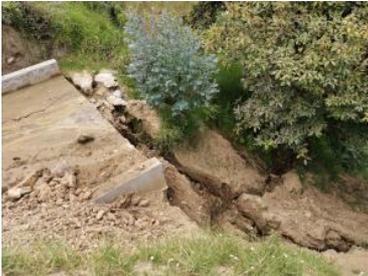
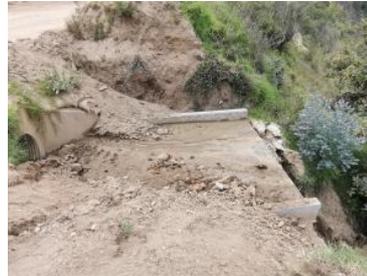
Se verifica que, el emboquillado realizado en el cabezal de salida se encuentra parcialmente colgado (fotos n°s 1 y 2), hecho que se ha comunicado al Contratista y Supervisión de obra a fin de las acciones correspondientes.

Del Panel Fotográfico n° 6, Se ha solicitado al Contratista y Supervisión de Obra las acciones correspondientes a fin de garantizar la calidad y durabilidad de las diferentes estructuras que se vienen ejecutando como parte del proyecto.
