## BITACORA ELECTRÓNICA DE OBRA

| Si | 087-2022-<br>-<br>MTC<br>/20.9<br>-lgm | 3 0 -<br>0 4 -<br>2022 | HUANUCO - HUALLANCA (T1) | LUZMILA GUERRA MOTTA | | |

OBRA: CONSERVACIÓN POR NIVELES DE SERVICIO, OPERACIÓN DEL CORREDOR VIAL HUÁNUCO – LA UNIÓN – HUALLANCA DV. ANTAMINA/ EMP. PE-3N (TINGO CHICO) – NUEVAS FLORES – LLATA – ANTAMINA – TRAMO I  
CONTRATISTA: CHINA RAILWAY 20 BUREAU GROUP CORPORATION  
SUPERVISOR: CONSORCIO SUPERVISOR LOUIS BERGER - HOB

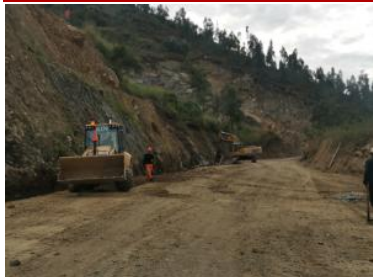
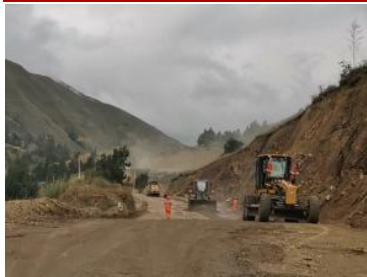
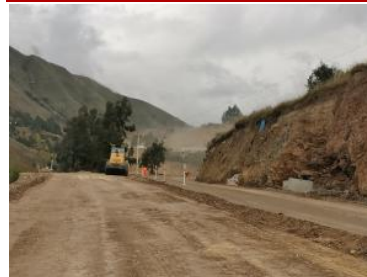
Progresiva: km 20+000 al km 20+600 aproximadamente

Personal aproximado verificado en campo: 1 Capataz, 3 personal de piso y 2 vigías  
Equipos aproximados verificados en campo: 1 Retroexcavadora, 1 Cargador Frontal, 1 Motoniveladora, 1 Rodillo, 1 Camión Cisterna de Agua y 4 Volquetes con sus respectivos operadores.

Actividades verificadas por personal profesional, técnico y auxiliar del CR20. Se sugirió el control adecuado de los procesos constructivos, a fin de garantizar la calidad y durabilidad de la obra. Así como el cumplimiento de los protocolos de seguridad y salud en el trabajo para la actividad y la adecuada disposición de residuos a fin de su posterior transporte.

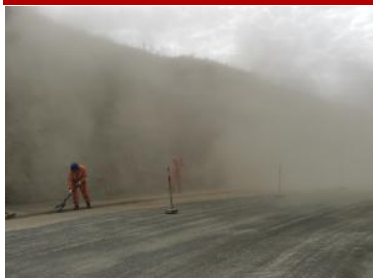
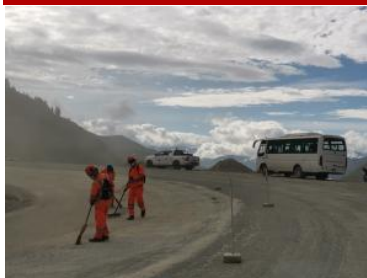
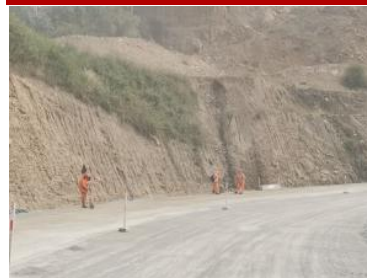
Progresiva: km 21+500 al km 21+700 aproximadamente  
400.BPAVIMENTOS FLEXIBLES  
416.Almprimación Asfáltica

Personal aproximado verificado en campo: 1 Capataz, 5 Operario, 1 Oficial, 2 Ayudante y 2 Vigía. Además de personal de control de calidad conformado por 1 técnico y 1 auxiliar.

Equipos aproximados verificados en campo: 1 Camión Imprimador, 1 Rodillo Tándem, 1 Rodillo Neumático y 1 Esparcidora con sus respectivos operadores, además de equipos menores como 1 Compresora y 1 barredora mecánica.

Actividades verificadas por personal profesional, técnico y auxiliar del CR20 y del Consorcio HOB. Se sugirió el control adecuado de los procesos constructivos al Consorcio HOB, a fin de garantizar la calidad y durabilidad de la obra. Así como el cumplimiento de los protocolos de seguridad y salud en el trabajo para la actividad y la adecuada disposición de residuos a fin de su posterior transporte.

Al momento de la inspección visual se realiza la limpieza del área a imprimir.

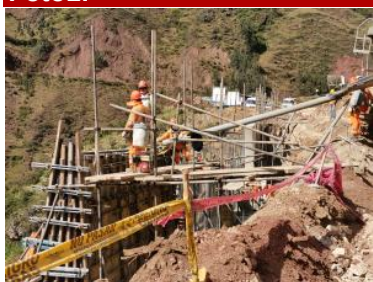
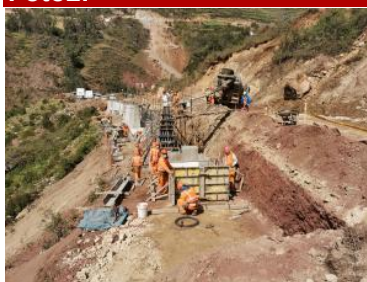
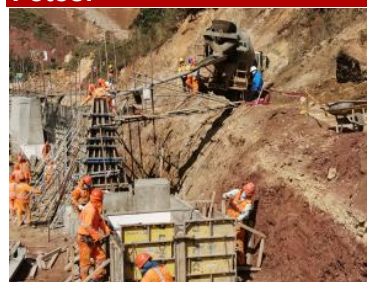
Progresiva: km 37+516 al km 37+608

Personal aproximado verificado en campo: 1 Capataza, 7 Operario, 4 Oficial, 2 Ayudantes y 1 Vigía, además de personal de control de calidad conformado por: 1 Técnico.

Equipos aproximados verificados en campo: 1 Camión mixer con operador.

Actividades verificadas por personal profesional, técnico y auxiliar del CR20 y del Consorcio HOB. Se sugirió el control adecuado de los procesos constructivos al Consorcio HOB, a fin de garantizar la calidad y durabilidad de la obra. Así como el cumplimiento de los protocolos de seguridad y salud en el trabajo para la actividad y la adecuada disposición de residuos a fin de su posterior transporte.

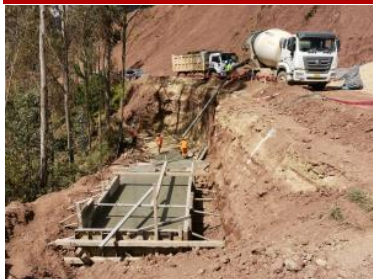
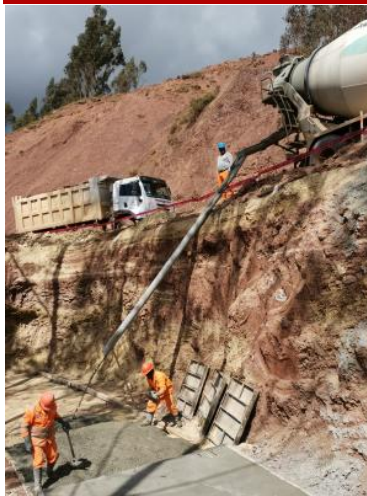
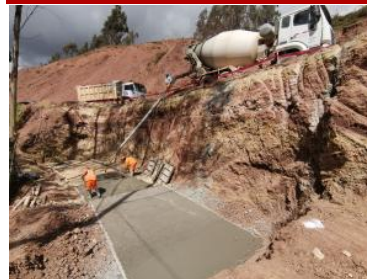
Progresiva: km 41+706 al km 41+733 – Muro de Contención

Personal aproximado verificado en campo: 1 Capataz, 4 Operario y 3 Ayudante, además de personal de control de calidad conformado por: 1 Técnico.

Equipos aproximados verificados en campo: 1 Camión mixer con operador.

Actividades verificadas por personal profesional, técnico y auxiliar del CR20 y del Consorcio HOB. Se sugirió el control adecuado de los procesos constructivos al Consorcio HOB, a fin de garantizar la calidad y durabilidad de la obra. Así como el cumplimiento de los protocolos de seguridad y salud en el trabajo para la actividad y la adecuada disposición de residuos a fin de su posterior transporte.

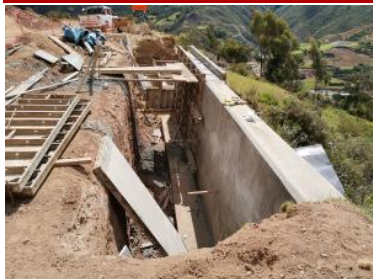
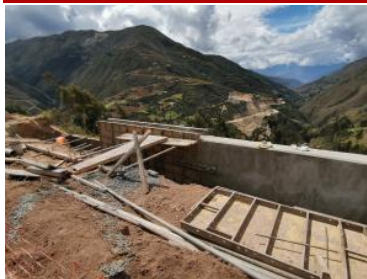
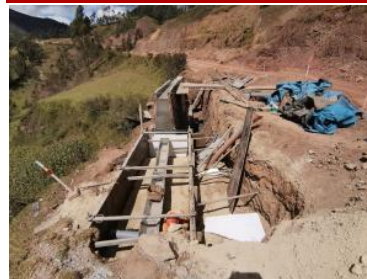
Progresiva: km 38+840 al km 38+854 – Muro de Contención

Personal aproximado verificado en campo: 1 Capataz, 2 Operario y 2 Ayudante.

Equipos aproximados verificados en campo: Ninguno.

Actividades verificadas por personal profesional, técnico y auxiliar del CR20 y del Consorcio HOB. Se sugirió el control adecuado de los procesos constructivos al Consorcio HOB, a fin de garantizar la calidad y durabilidad de la obra. Así como el cumplimiento de los protocolos de seguridad y salud en el trabajo para la actividad y la adecuada disposición de residuos a fin de su posterior transporte.

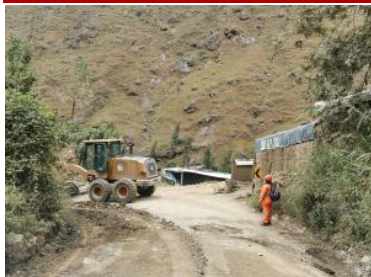
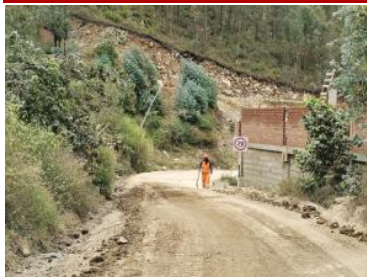
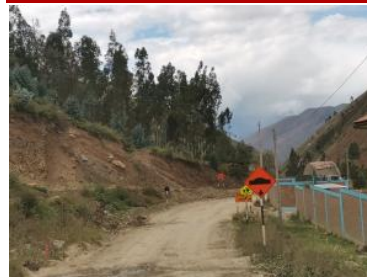
Progresiva: km 18+450 aproximadamente

Personal aproximado verificado en campo: 2 Personal de Piso y 1 Vigía

Equipos aproximados verificados en campo: 1 Motoniveladora y 1 Rodillo con sus respectivos operadores

Actividades verificadas por personal profesional, técnico y auxiliar del CR20 y del Consorcio HOB. Se sugirió el control adecuado de los procesos constructivos al Consorcio HOB, a fin de garantizar la calidad y durabilidad de la obra. Así como el cumplimiento de los protocolos de seguridad y salud en el trabajo para la actividad y la adecuada disposición de residuos a fin de su posterior transporte.
