## BITACORA ELECTRÓNICA DE OBRA

| Confirma Bitacora: | Nro Informe: | Fecha Informe: | Nombre De La Obra: | Personal Encargado: | | |
|---|---|---|---|---|---|--|
| Si | 0092 | 06 -<br>05 -<br>2022 | Carretera Oyon - Ambo,<br>Tramo I: Oyon - Desvío Cerro de Pasco | BORIS WALTER AYLLÓN<br>CARCELÉN | | |

NUMERO DE INFORME No. 0092  
CONTRATO DE OBRA: No. 073-2018-MTC/ 20 de fecha 17/07/2018  
EMPRESA CONTRATISTA: CONSORCIO VIAL AMBO ( CONSTRUCTORA SANTA FE LTDA SUCURSAL DEL PERU, GRINOR S.A. SUCURSAL DEL PERU Y J E CONSTRUCCIONES GENERALES S.A)  
OBRA: MEJORAMIENTO DE LA CARRETERA OYON - AMBO TRAMO I: OYON - DESVIO CERRO DE PASCO- VIA PRINCIPAL KM. 134+977.92 AL KM. 181+000 Y RAMAL KM. 136+780 A KM. 139+698.19  
TRAMO 1 Vía principal : Progresiva km. 134+977.92 al Km. 181+000 ; Ramal: Progresiva Km.136+780 a Km. 139+698.19  
FINALIZACION DE LA SUSPENSIÓN DE OBRA EN CAMPO A PARTIR DEL DIA 22-03-2022 , LA CONTRATISTA HABIA SOLICITADO LA SUSPENSIÓN DE OBRA MEDIANTE ADENDA No. 8 Y NO HA SIDO ACEPTADO POR PROVIAS NACIONAL., EL CUAL SE LE DA RESPUESTA AL CONTRATISTA MEDIANTE OFICIO No. 620 -2022-MTC/20.9 DE FECHA 23-03-2022. ( DONDE SE LE SOLICITA EL REINICIO DE ACTIVIDADES EN LA OBRA) E

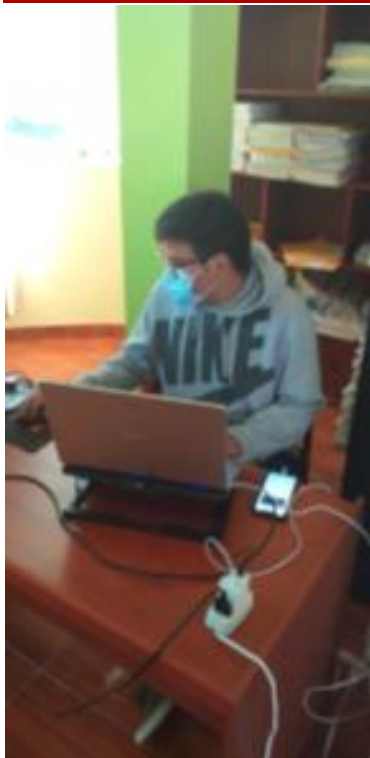
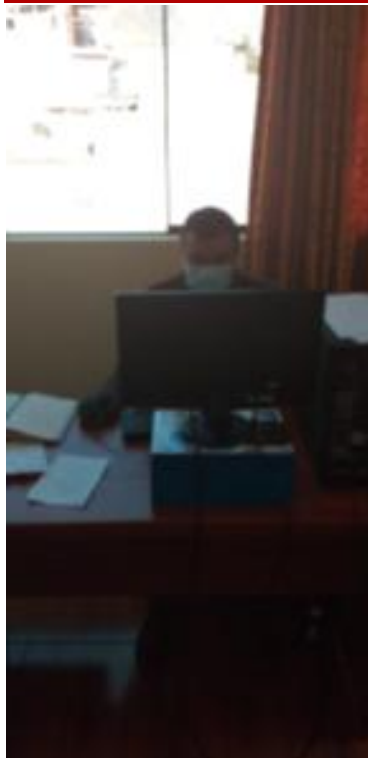
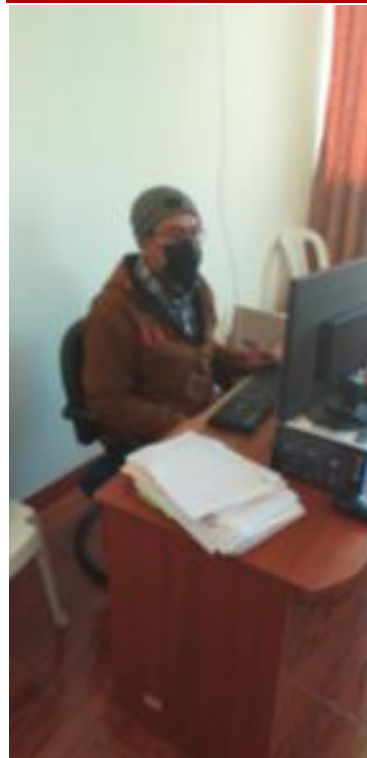
POBLADO DE OYON

En el poblado de Oyón, Se realiza visita de seguimiento y monitoreo a las oficinas de la supervisión, donde se busco el cuaderno de obra, y verificación de recursos. Se verifica los recursos utilizados

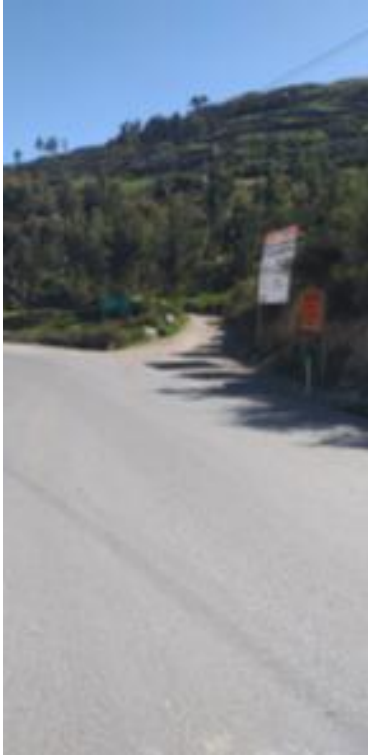
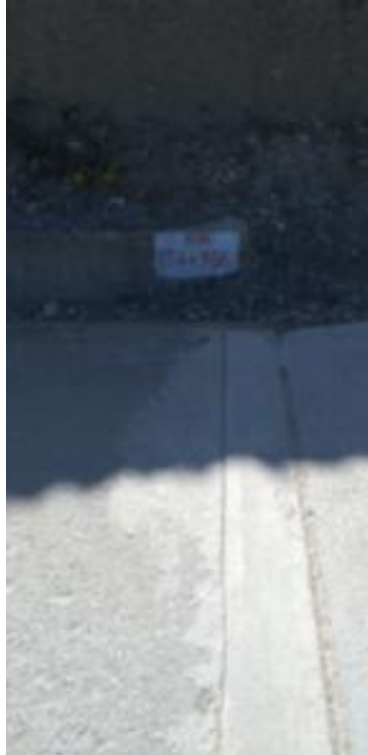
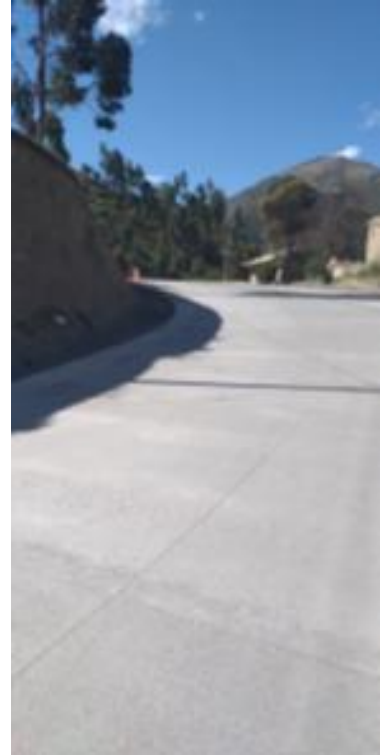
PROGRESIVA KM. 134+986

En la progresiva Km. 134+986 se realiza la visita de seguimiento y monitoreo en el inicio del tramo I, de la vía principal, no se realiza actividades en esta zona, el clima en la zona es completamente soleado en todo el tramo I en horas de la mañana.

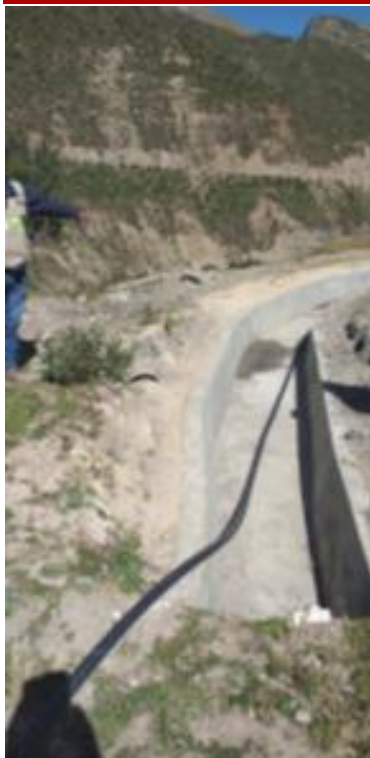
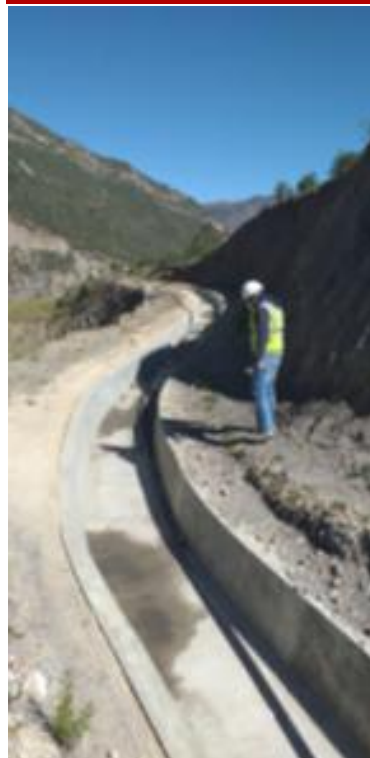
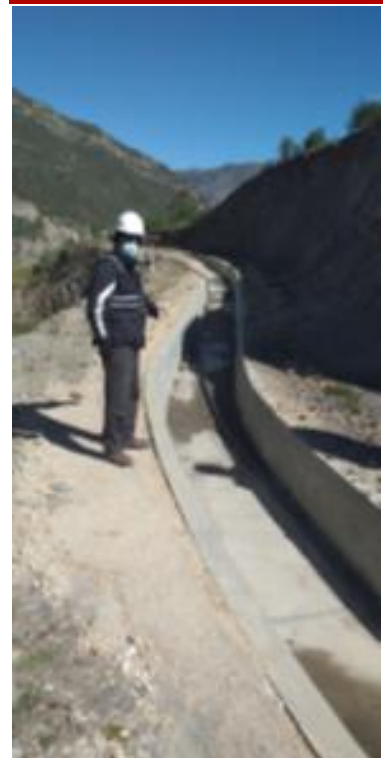
PROGRESIVA KM. 137+814 A KM. 137+865

En la progresiva Km. 137+814 a Km. 137+865 se realiza visita de verificación de las actividades incluidas de la valorización No. 37 ( MES DE ABRIL 2022) donde esta actividades se realizaron despues del 15-12-2021 y luego se suspendió actividades hasta el 21-03-2022. Se realiza visita insitu y se verifica el canal construido y se incluye en la Valorización No. 37 del Contratista. Se verifico estas actividades realizadas con la presencia de la Supervisión y Contratista.

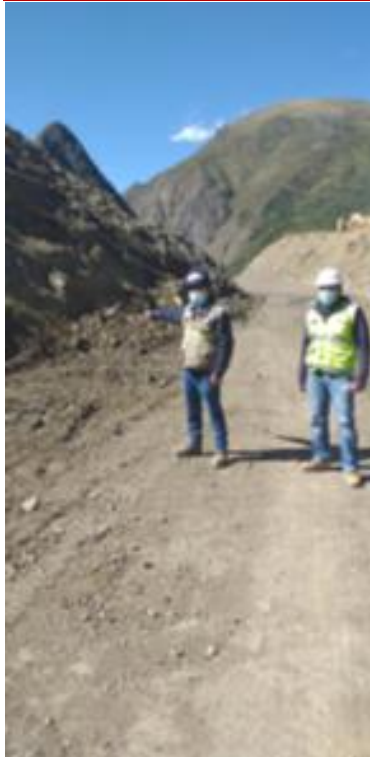
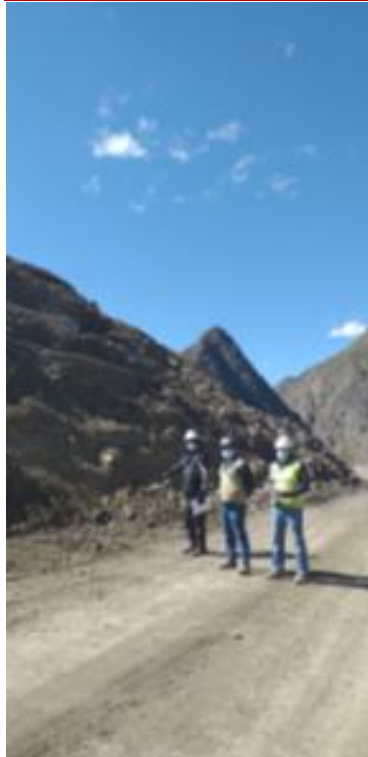
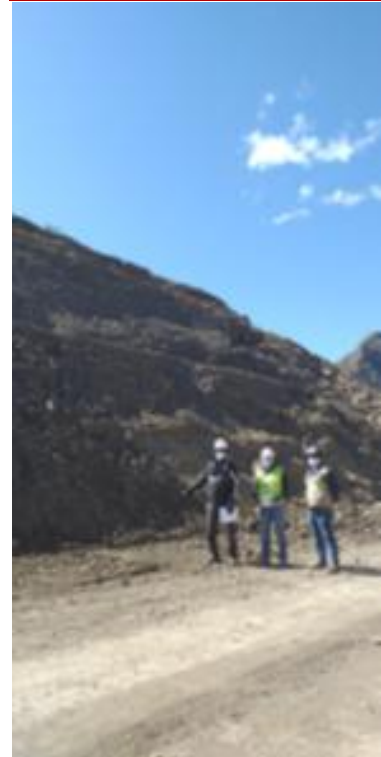
PROGRESIVAS KM. 139+600 AL KM. 139+660 ( PROGRESIVA KM.139+600)  
VISITA DE CONSTATAACION DE LABORES DE MAYORES METRADOS: MAYOR  
METRADO No. 4 KM. 136+780 AL KM. 139+697.05 DE LA VIA RAMAL:

En la Progresiva Km. 139+600 se realiza la visita de constatación in situ de trabajos rebajos realizados hasta el mes de ABRIL 2022 de Mayores metrados No. 4 en la via ramal dentro de las progresivas KM. 136+780 al km. 139+697.05, donde en 60 metros se ha realizado el corte de excavación en material de roca suelta. Se realiza la constatación con los especialistas de trazo y topografía de la Supervisión y Contratista de Supervisión donde se verifica las actividades ejecutadas hasta el mes de Abril 2022.

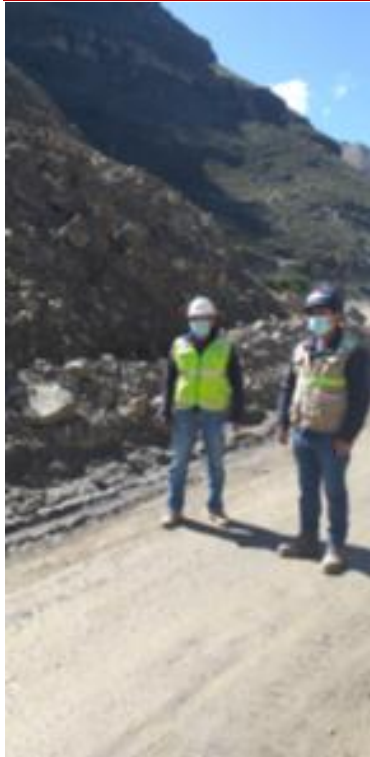
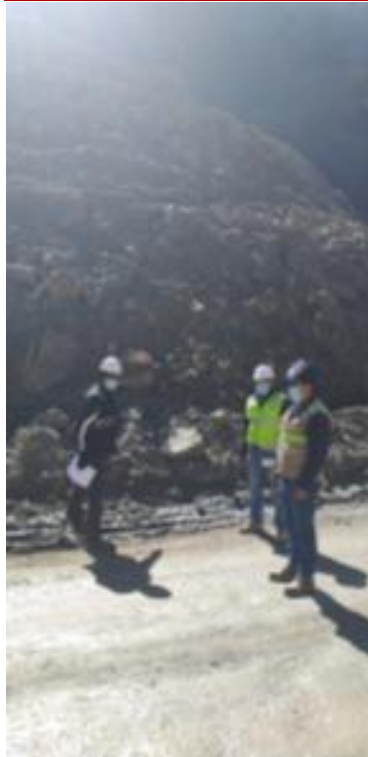
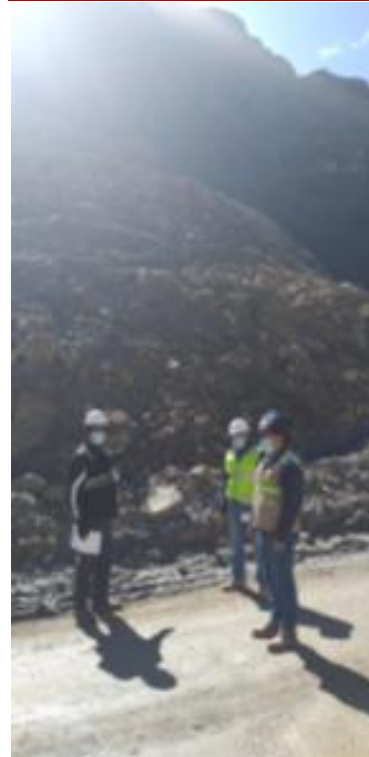
PROGRESIVAS KM. 139+600 AL KM. 139+660 ( PROGRESIVA KM.139+640)  
VISITA DE CONSTATAACION DE LABORES DE MAYORES METRADOS: MAYOR  
METRADO No. 4 KM. 136+780 AL KM. 139+697.05 DE LA VIA RAMAL:

En la Progresiva Km. 139+640 se realiza la visita de constatación in situ de trabajos rebajos realizados hasta el mes de ABRIL 2022 de Mayores metrados No. 4 en la via ramal dentro de las progresivas KM. 136+780 al km. 139+697.05, donde en 60 metros se ha realizado el corte de excavación en material de roca suelta. Se realiza la constatación con los especialistas de trazo y topografía de la Supervisión y Contratista de Supervisión donde se verifica las actividades ejecutadas hasta el mes de Abril 2022.

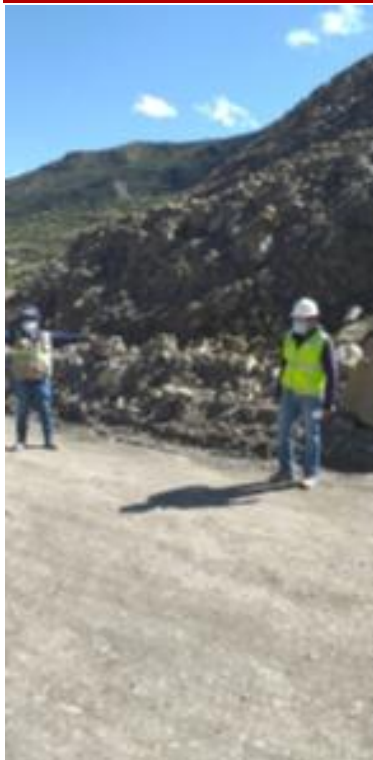
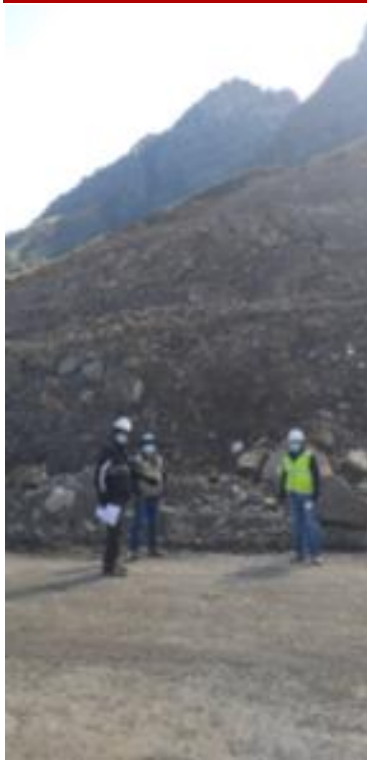
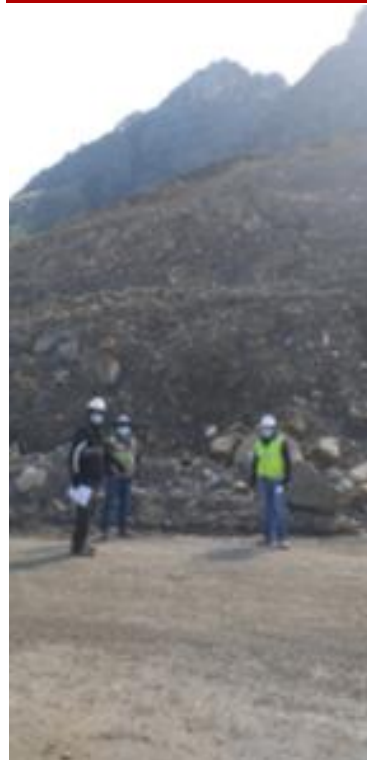
PROGRESIVAS KM. 139+600 AL KM. 139+660 ( PROGRESIVA KM.139+660)  
}VISITA DE CONSTATAACION DE LABORES DE MAYORES METRADOS: MAYOR  
METRADO No. 4 KM. 136+780 AL KM. 139+697.05 DE LA VIA RAMAL:

En la Progresiva Km. 139+660 se realiza la visita de constatación in situ de trabajos rebajos realizados hasta el mes de ABRIL 2022 de Mayores metrados No. 4 en la via ramal dentro de las progresivas KM. 136+780 al km. 139+697.05, donde en 60 metros se ha realizado el corte de excavación en material de roca suelta. Se realiza la constatación con el especialista de trazo y topografía : ing, Cesar Leandro de la Supervisión y el especialista de trazo y topografía : Ing. Juan Carlos Pacco Huaman por la Contratista de Supervisión donde se verifica las actividades ejecutadas hasta el mes de Abril 2022.

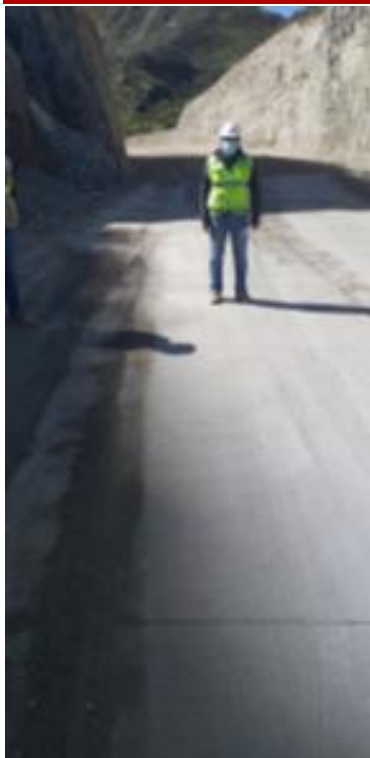
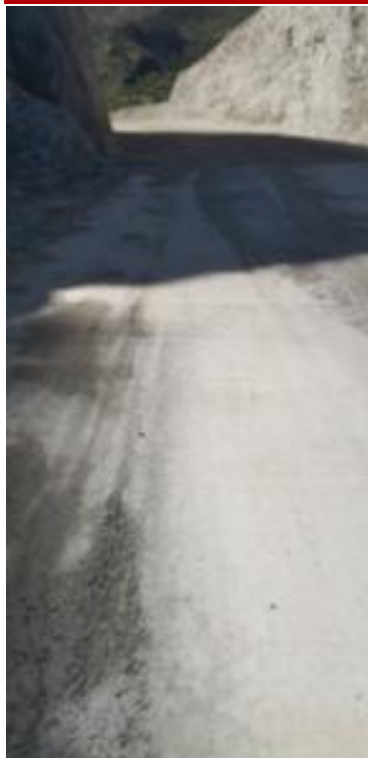
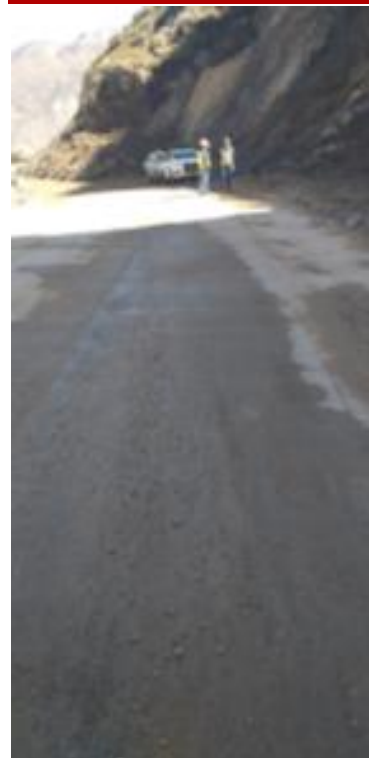
PROGRESIVA KM. 140+530 A KM. 140+560

En la progresiva Km. 140+530 a Km. 140+560 se realiza visita de verificación de las actividades incluidas de la valorización No. 37 ( MES DE ABRIL 2022) donde esta actividades se realizaron después del 15-12-2021 y luego se suspendió actividades hasta el 21-03-2022. Se realiza visita in situ y se verifica el pavimento de concreto hidráulico construido con pavimentadora que se incluye en la Valorización No. 37 del Contratista. Se verifico estas actividades realizadas con la presencia de la Supervisión y Contratista.

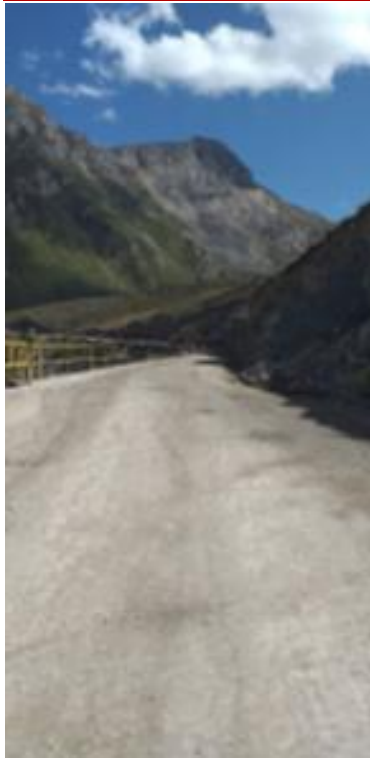
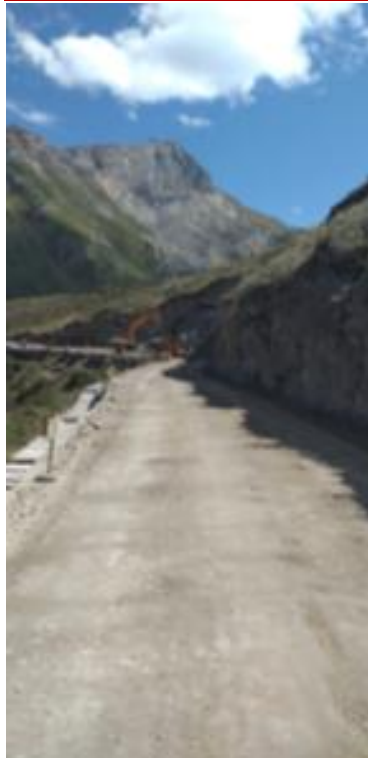
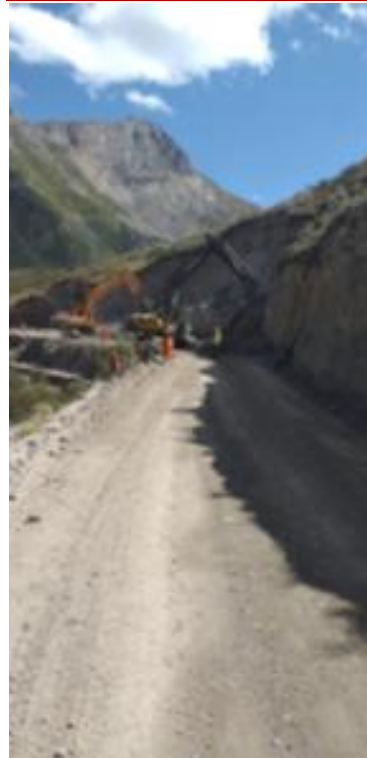
PROGRESIVA KM. 147+890 AL KM. 147+980

En las progresivas Km. 147+890 al Km. 147+980 se realiza la excavación en explanaciones en roca fija , se utiliza una excavadora de oruga con accesorio de demolición 1 excavadora de oruga. trabajan: 1 capataz, 2 operador, 2 obreros, 2 vigías

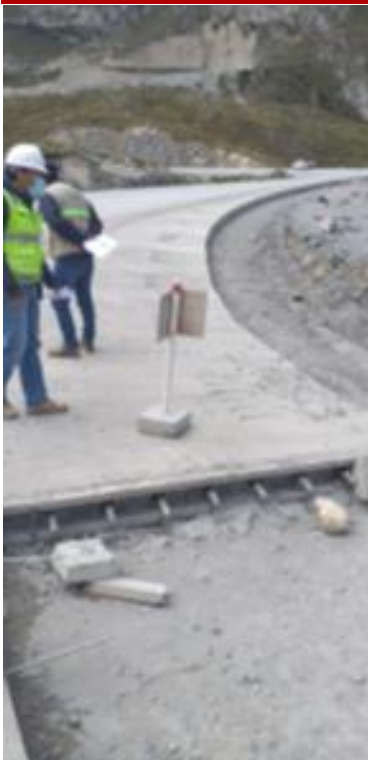
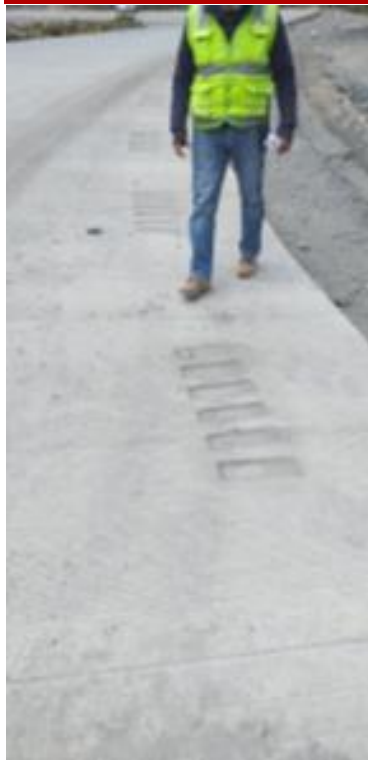
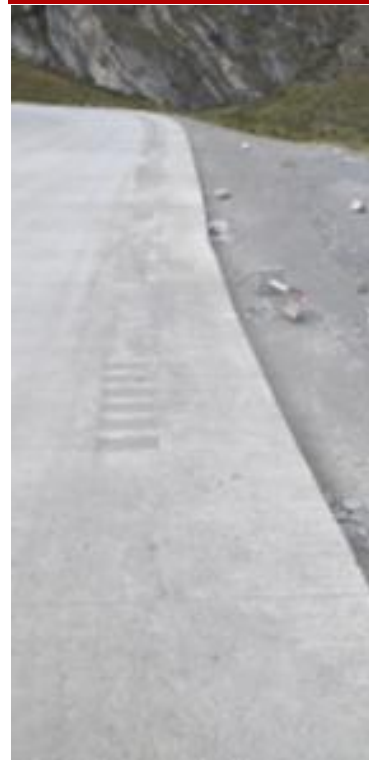
PROGRESIVA KM. 153+610 A KM. 153+635

En la progresiva Km. 153+610 a Km. 153+635 se realiza visita de verificación de las actividades incluidas de la valorización No. 37 ( MES DE ABRIL 2022) donde esta actividades se realizaron después del 15-12-2021 y luego se suspendió actividades hasta el 21-03-2022. Se realiza visita in situ y se verifica el sobre ancho de pavimento de concreto hidráulico construido manualmente que se incluye en la Valorización No. 37 del Contratista. Se verifico estas actividad tangible realizada, con la presencia de la Supervisión y Contratista

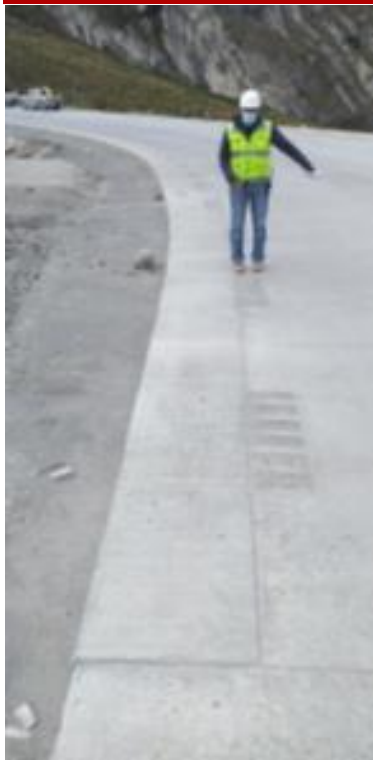
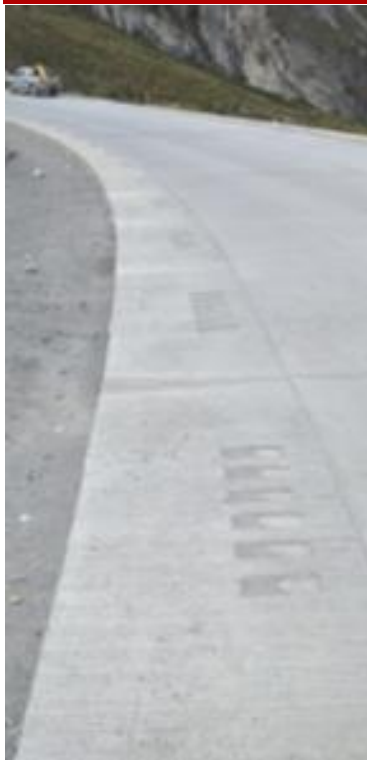
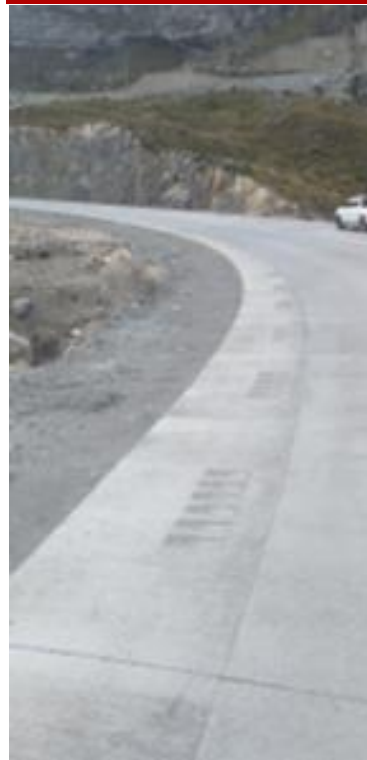
PROGRESIVA KM. 153+670 A KM. 153+795

En la progresiva Km. 153+670 a Km. 153+795 se realiza visita de verificación de las actividades incluidas de la valorización No. 37 ( MES DE ABRIL 2022) donde esta actividades se realizaron después del 15-12-2021 y luego se suspendió actividades hasta el 21-03-2022. Se realiza visita in situ y se verifica el sobreancho de pavimento de concreto hidráulico construido manualmente que se incluye en la Valorización No. 37 del Contratista. Se verifico estas actividades realizadas con la presencia de la Supervisión y Contratista.

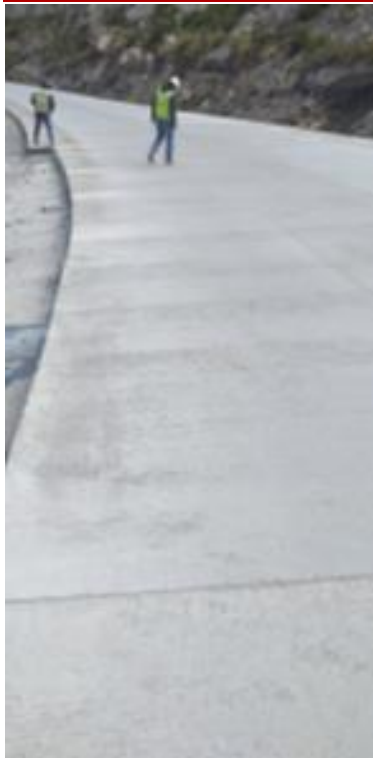
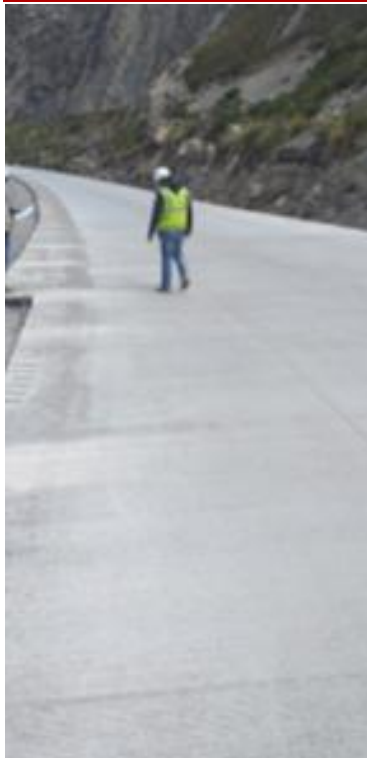
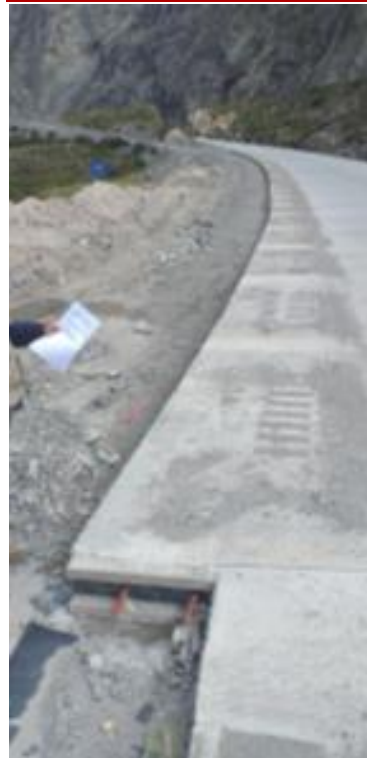
PROGRESIVA KM. 153+905 A KM. 154+005 Y PROGRESIVA KM. 153+925 A KM. 153+935 ( S.A)

En la progresiva Km. 153+905 a Km. 154+005 se realiza visita de verificación de las actividades incluidas de la valorización No. 37 ( MES DE ABRIL 2022) donde esta actividades se realizaron después del 15-12-2021 y luego se suspendió actividades hasta el 21-03-2022. Se realiza visita in situ y se verifica el pavimento de concreto hidráulico construido con pavimentadora y sobreancho construido en el lado izquierdo en las progresivas km. 153+925 a Km. 153+935 manualmente, que se incluye en la Valorización No. 37 del Contratista. Se verifico estas actividades realizadas con la presencia de la Supervisión y Contratista.

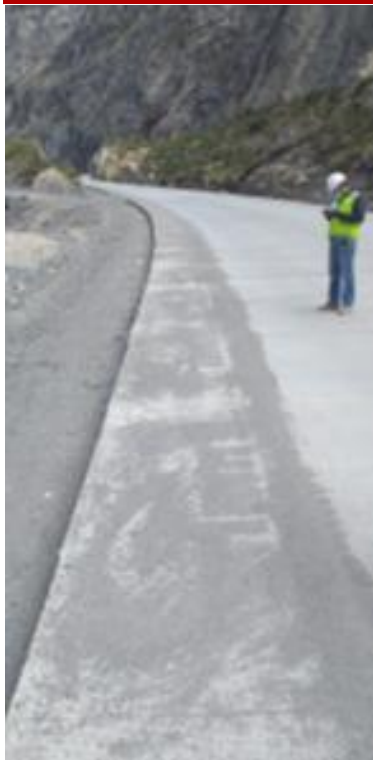
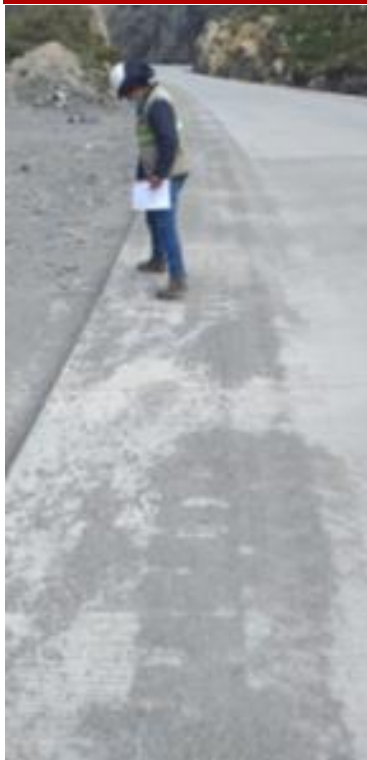
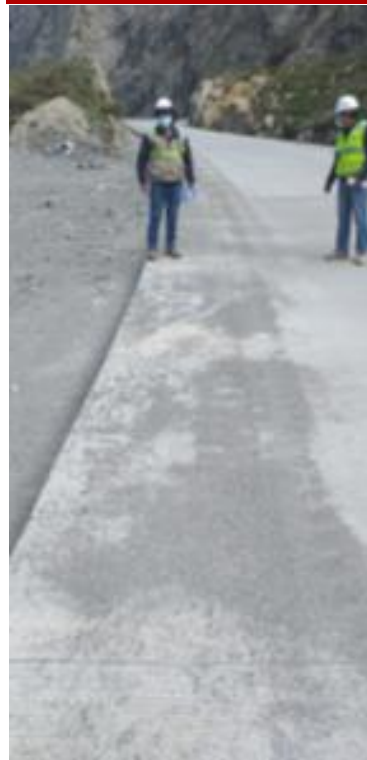
PROGRESIVA KM. 153+960 A KM. 153+987

En la progresiva Km. 153+960 a Km. 153+987 se realiza visita de verificación de las actividades incluidas de la valorización No. 37 ( MES DE ABRIL 2022) donde esta actividades se realizaron después del 15-12-2021 y luego se suspendió actividades hasta el 21-03-2022. Se realiza visita in situ y se verifica el sobrealcho de pavimento de concreto hidráulico construido manualmente que se incluye en la Valorización No. 37 del Contratista. Se verifico estas actividades realizadas con la presencia de la Supervisión y Contratista.

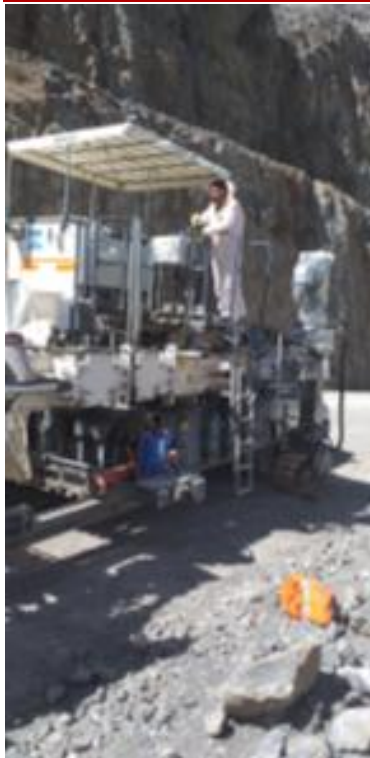
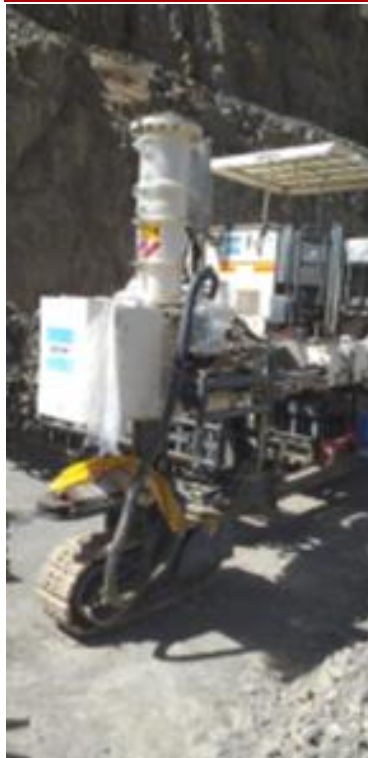
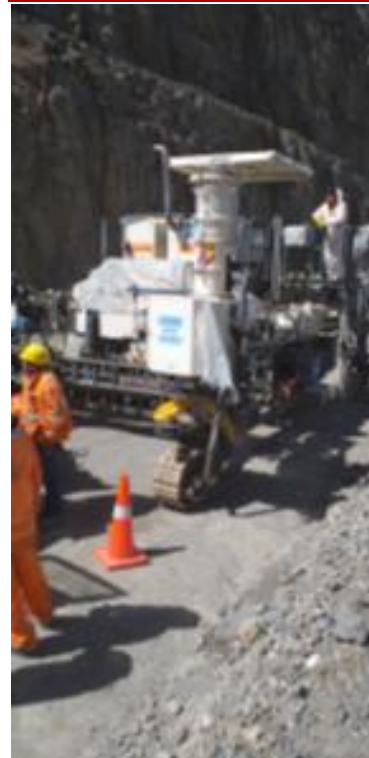
PROGRESIVA KM. 156+950

VISITA DE SEGUIMIENTO Y MONITOREO EN EL TRAMO I: MOVILIZACION DE  
PAVIMENTADORA EN LA VIA**CDescripcion** :En la progresiva km. 156+950 se que la Contratista esta movilizando una  
PAVIMENTADORA en la via desde cachipampa hacia la zona baja**Foto1:**

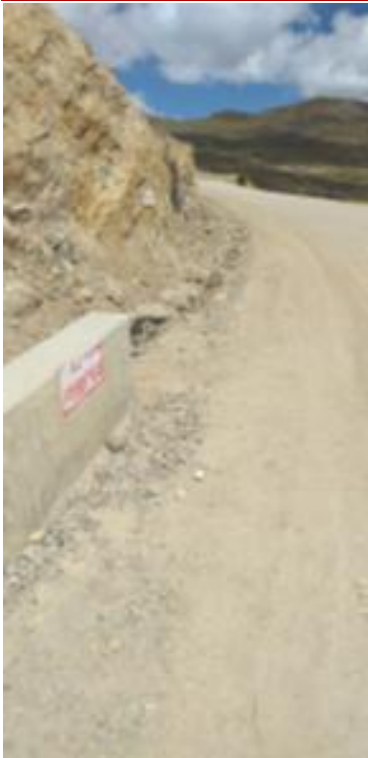
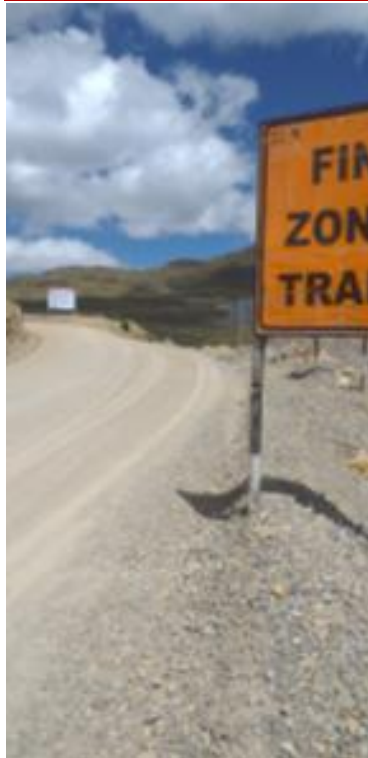
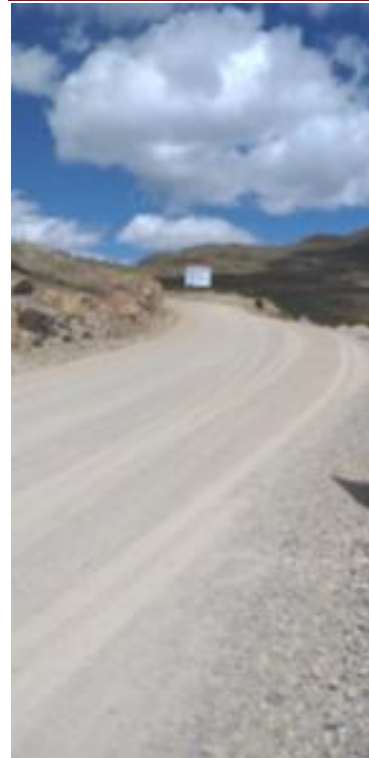
PROGRESIVA KM. 181+000

En la progresiva Km. 181+000 se realiza visita de seguimiento y monitoreo al final del tramo I: Desvío Cerro de Pasco. donde se verifica el buen tiempo, es soleado, se observa la plataforma de la vía seca con presencia de polvo

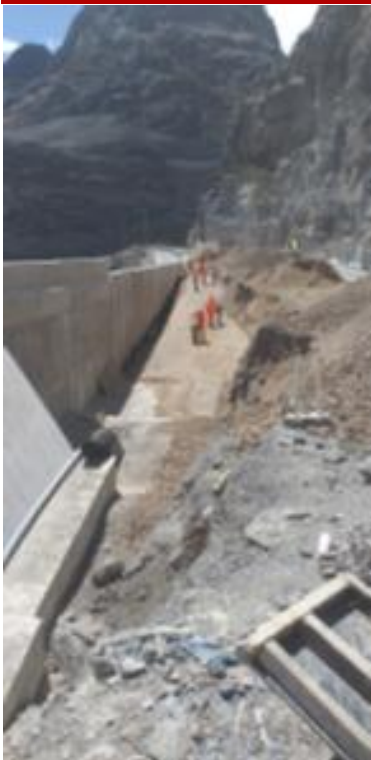
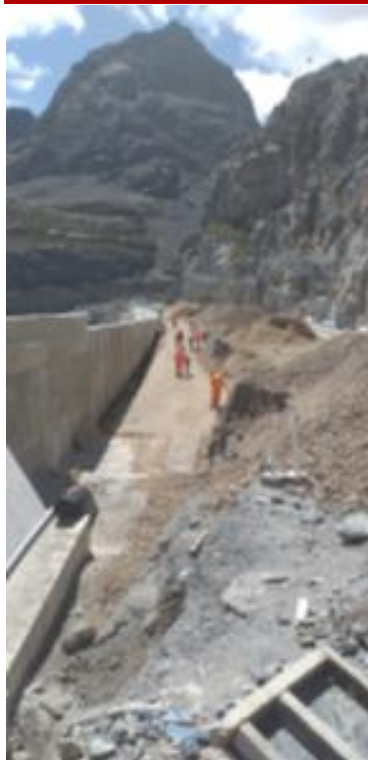
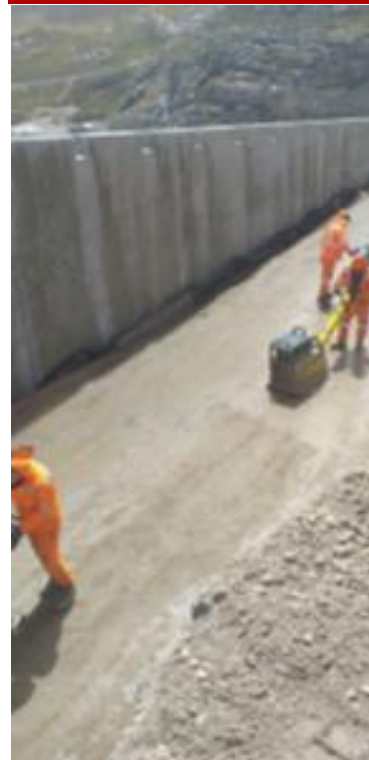
PROGRESIVA KM. 164+640 AL KM. 164+740  
600.0 OBRAS DE ARTE Y DRENAJE  
605.A RELLENO PARA ESTRUCTURAS  
605.B MATERIAL FILTRANTE

En las progresivas Km. 164+640 al Km. 164+740 se realizo la colocación de material filtrante, en donde se coloco geotextil y se realiza relleno utilizando 1 mini cargador frontal, 3 vibro apisonadores, 1 apisonador tipo plancha y la colocación del material filtrante y de relleno se realizo utilizando un mini cargador , trabajan: 1 capataz, 1 operadores y, 5 obreros, 2 vigías.

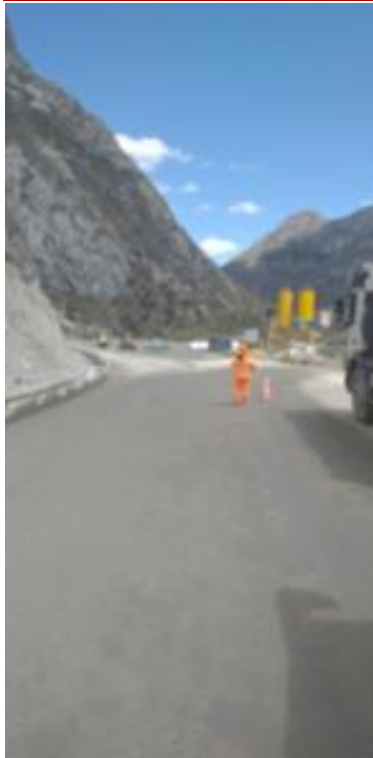
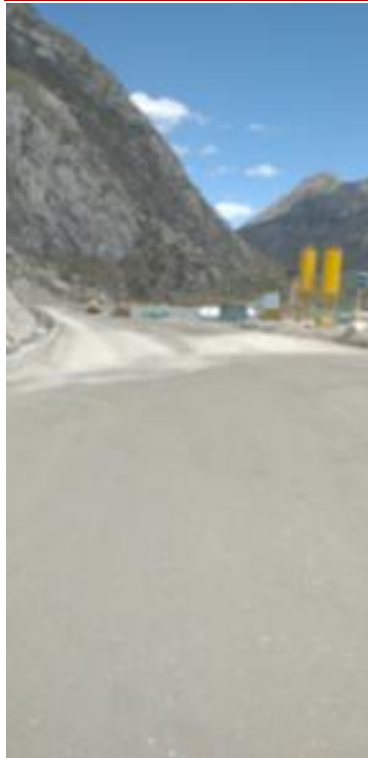
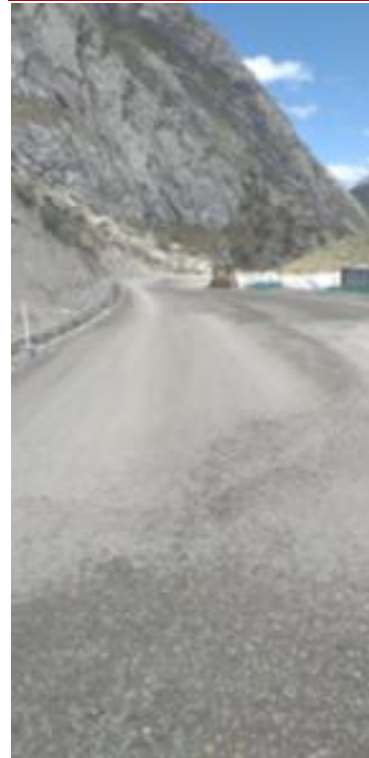
PROGRESIVAS KM. 152+980 AL KM. 153+300  
300.0 SUB BASE Y BASES  
303.A SUB BASE GRANULAR

En la progresiva Km. 152+980 AL km. 153+300 del tramo I, se realiza la construcción de sub base granular Se utiliza 1 motoniveladora y 1 compactadora de rodillo. trabajan: 1 capataz, 2 operadores,, 4 obreros, 2 vigías
