## BITACORA ELECTRÓNICA DE OBRA

### REGISTRO DE LA BITACORA Y FOTO DEL CUADERNO DE OBRA

NUMERO DE INFORME No. 0093

OBRA: MEJORAMIENTO DE LA CARRETERA OYON - AMBO TRAMO I: OYON - DESVIO CERRO DE PASCO- VIA PRINCIPAL KM. 134+977.92 AL KM. 181+000 Y RAMAL KM. 136+780 A KM. 139+698.19

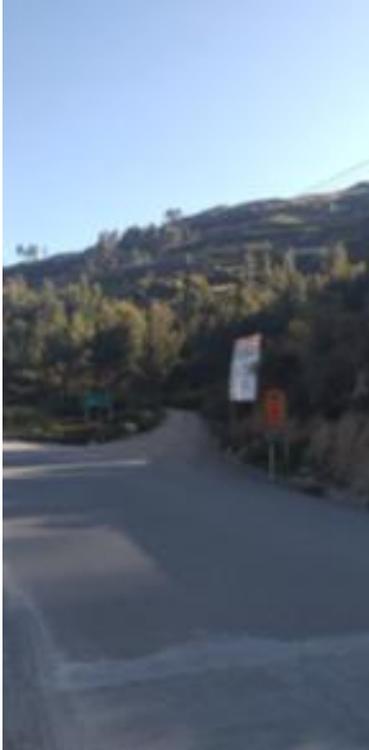
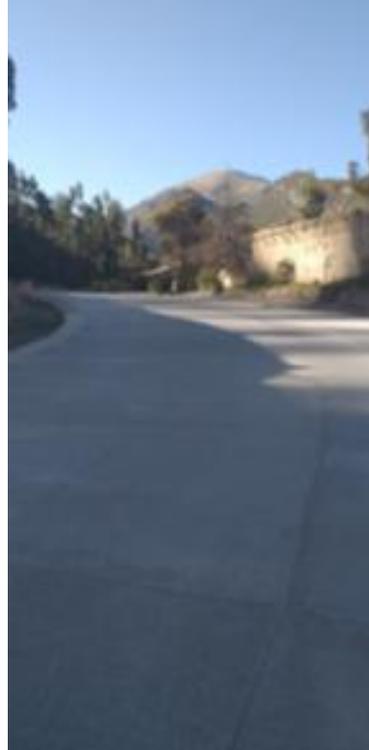
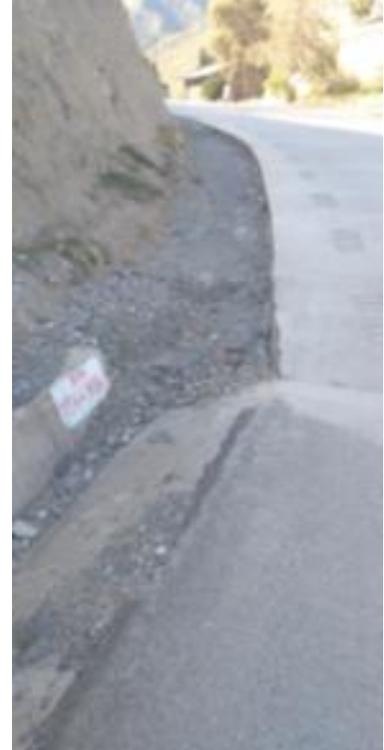
PROGRESIVA KM. 134+986

VISITA DE SEGUIMIENTO Y MONITOREO EN EL INICIO DEL TRAMO I: ENTRADA DE OYON

En la progresiva Km. 134+986 se realiza la visita de seguimiento y monitoreo en el inicio del tramo I, de la vía principal, no se realiza actividades en esta zona, el clima en la zona es completamente soleado en todo el tramo I en horas de la mañana.

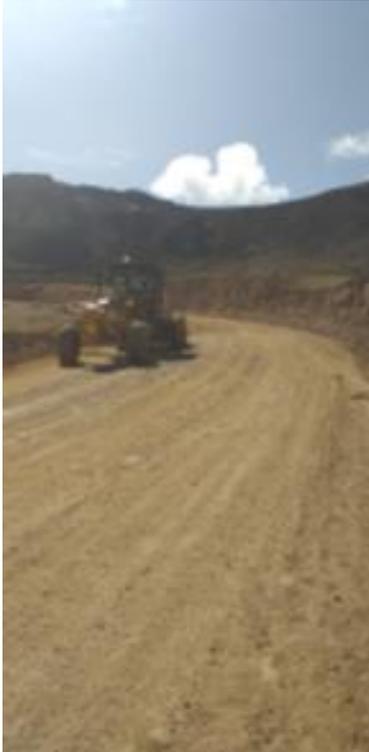
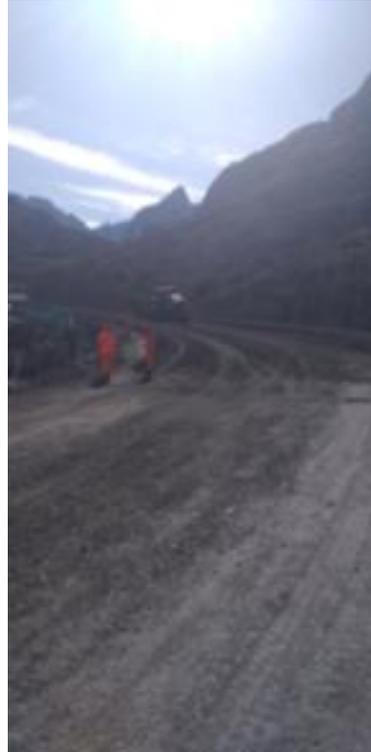
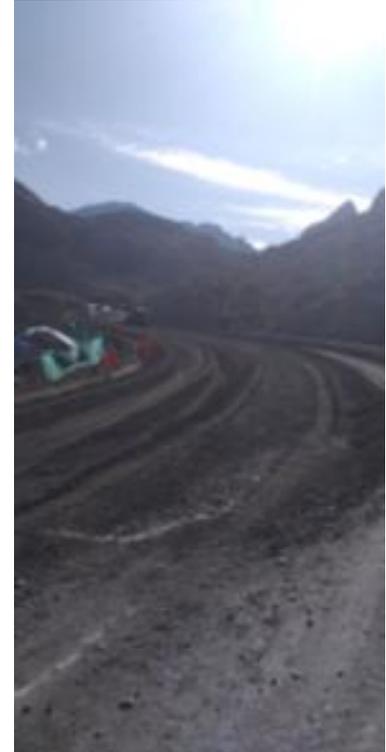
PROGRESIVAS KM. 153+180 AL KM. 153+080  
300.0 SUB BASE Y BASES  
303.A SUB BASE GRANULAR

En la progresiva Km. 153+080 AL km. 153+180 del tramo I, se realiza la construcción de sub base granular Se utiliza 1 motoniveladora y 1 compactadora de rodillo. trabajan: 1 capataz, 2 operadores,, 4 obreros, 2 vigías

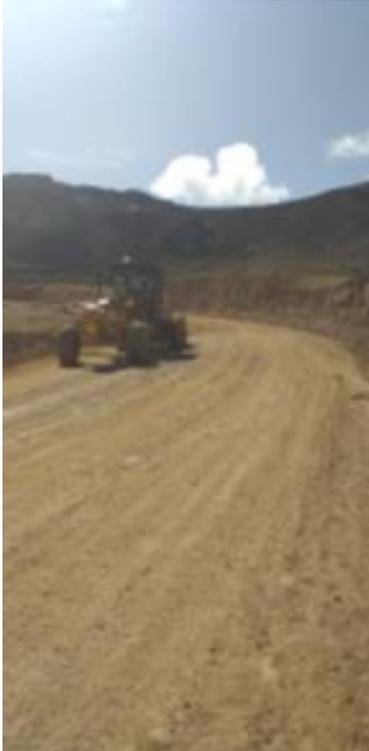
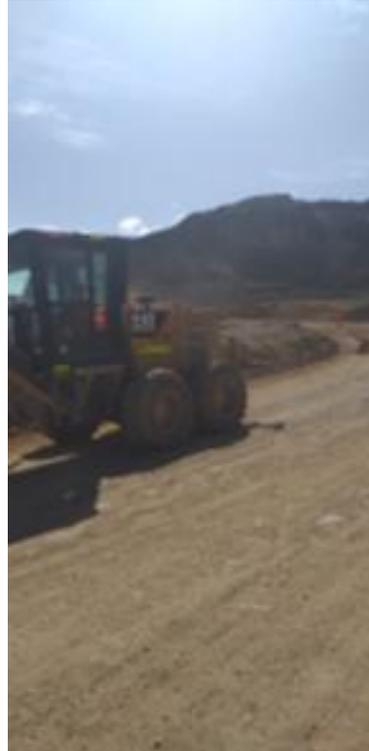
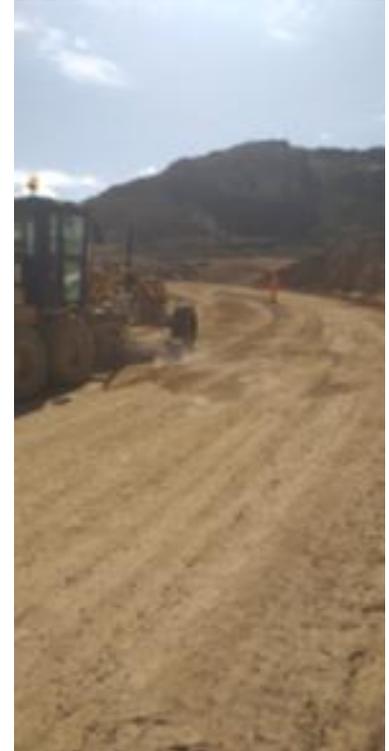
**Actividades:**PROGRESIVAS KM. 176+160 AL KM. 176+800  
VISITA DE SEGUIMIENTO Y MONITOREO: MANTENIMIENTO VIAL**CDescripcion** :

En la progresiva Km. 176+160 AL km. 176+800 del tramo I, se realiza el mantenimiento vial en el sector No. 2 Se utiliza 1 motoniveladora y 1 compactadora de rodillo. trabajan: 1 capataz, 2 operadores,, 4 obreros, 2 vigías

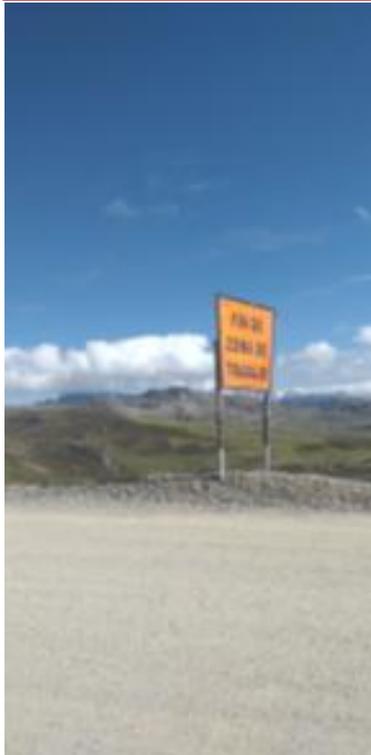
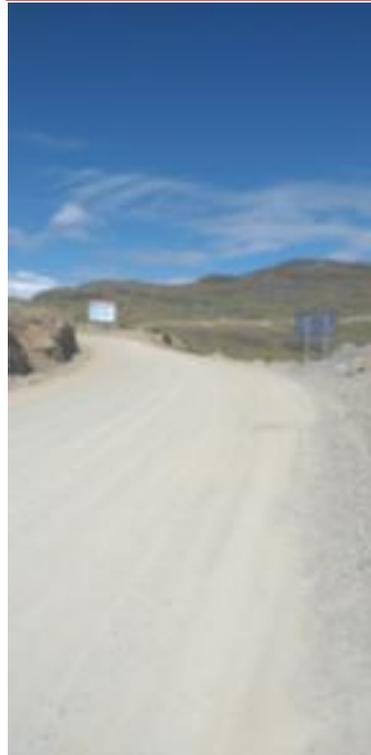
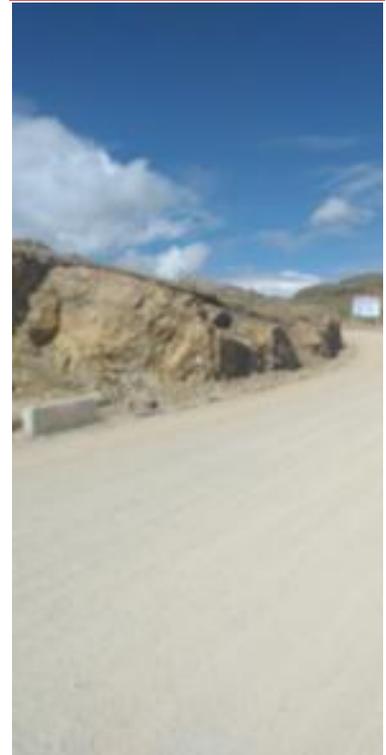
PROGRESIVA KM. 181+000

VISITA DE SEGUIMIENTO Y MONITOREO EN EL FINAL DEL TRAMO I: DESVIO  
CERRO DE PASCO**CDescripcion** :

En la progresiva Km. 181+000 se realiza visita de seguimiento y monitoreo al final del tramo I: Desvío Cerro de Pasco. donde se verifica el buen tiempo, es soleado, se observa la plataforma de la vía seca, con la generación de polvo cuando transitan los vehículos en el sector

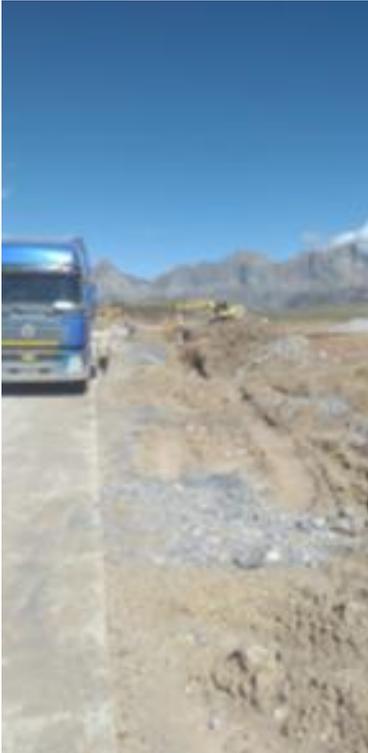
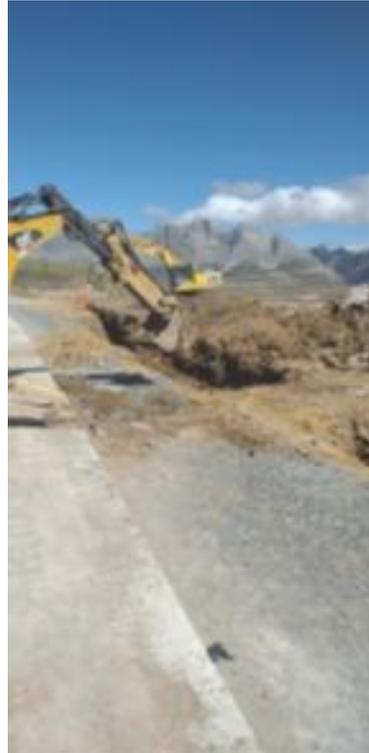
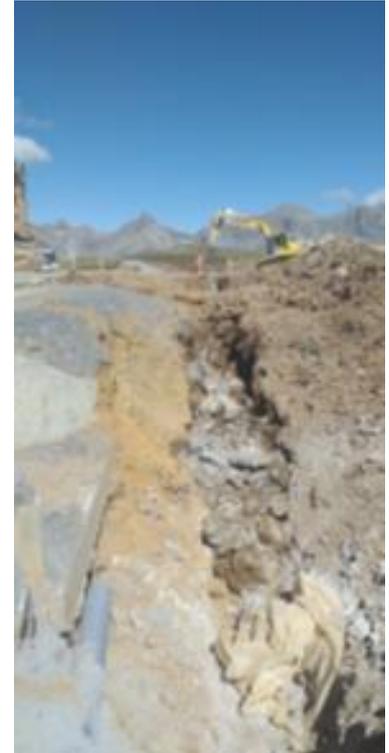
PROGRESIVA KM. 175+720

VISITA DE SEGUIMIENTO Y MONITOREO EN EL TRAMO I: DME 12 Y DME 13 DEL TRAMO 2 EXCAVACIONES PARA SUB DREN

En la progresiva km. 175+720 se realiza visita de seguimiento y monitoreo en el tramo I, donde se verifica que se ha dado reinicio a la continuación de construcción de sub drenaje en los DME 12 Y DME 13 del tramo 2 donde el CONSORCIO CARRETERO DEL PERU continua con la construcción de sub drenajes en esta zona. En el sector hay una excavadora con accesorio de demolición , una retroexcavadora y una mini compactadora de doble rodillo. trabajan; 1 capataz, 3 operadores, 4 obreros del CONSORCIO CARRETERO DEL PERU

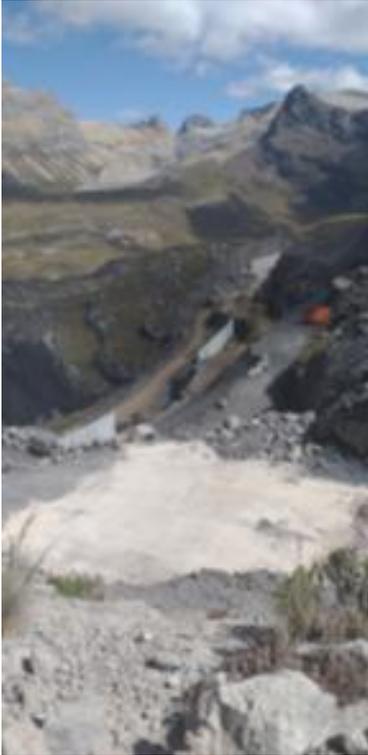
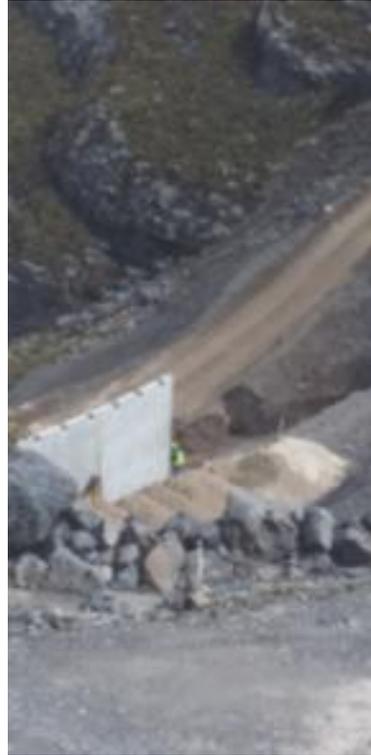
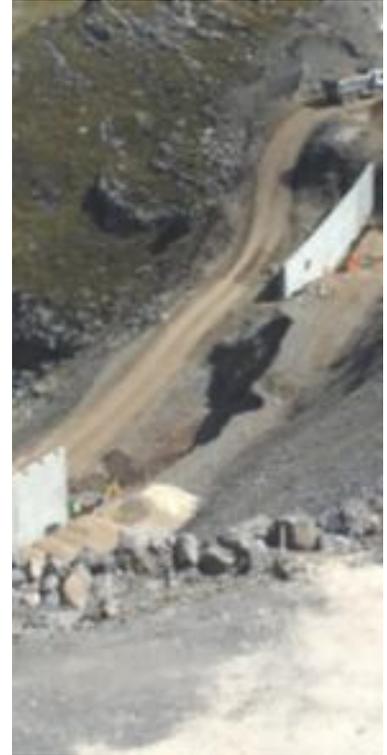
PROGRESIVA KM. 165+593.50 al Km. 165+629  
600.0 OBRAS DE ARTE Y DRENAJE  
605.A RELLENO PARA ESTRUCTURAS  
605.B MATERIAL FILTRANTE

En las progresivas Km. 165+593-50 al Km. 165+629 se realizo la colocación de material filtrante, en donde se coloco geotextil y se relleno utilizando 1 retroexcavadora, tres vibro apisonadoras, la colocación del material filtrante se realizo utilizando una retroexcavadora , trabajan: 1 capataz, 1 operador y, 4 obreros

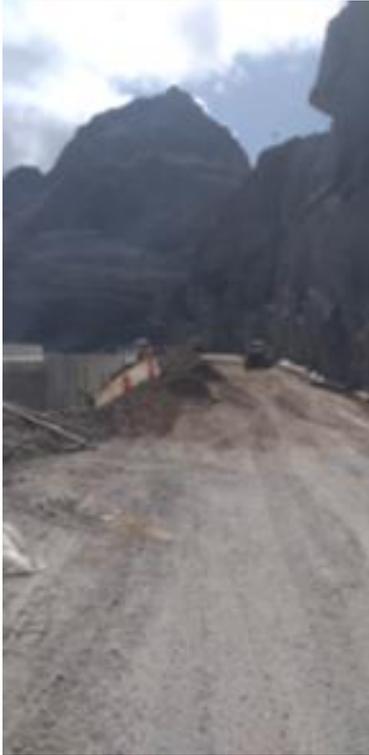
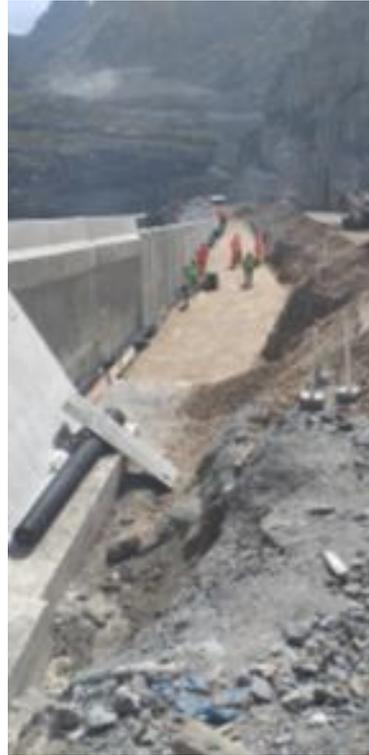
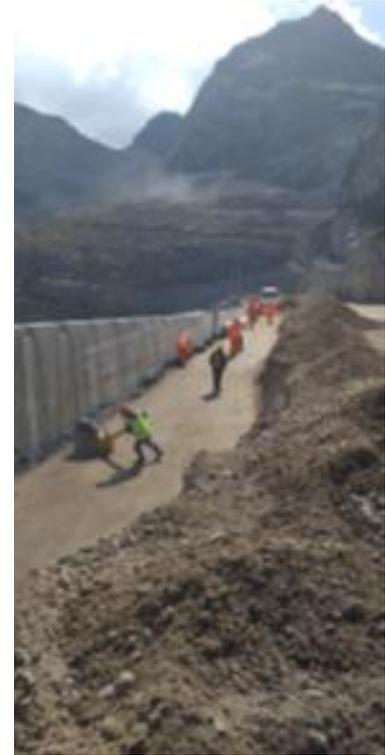
PROGRESIVA KM. 164+680 AL KM. 164+740  
600.0 OBRAS DE ARTE Y DRENAJE  
605.A RELLENO PARA ESTRUCTURAS  
605.B MATERIAL FILTRANTE

En las progresivas Km. 164+680 al Km. 164+740 se realizo la colocación de material filtrante, en donde se coloco geotextil y se relleno utilizando 1 mini cargador frontal, 3 vibro apisonadores 1 apisonador tipo plancha, la colocación del material filtrante y de relleno se realizo utilizando un mini cargador , trabajan: 1 capataz, 2 operadores y, 5 obreros, 2 vigías.

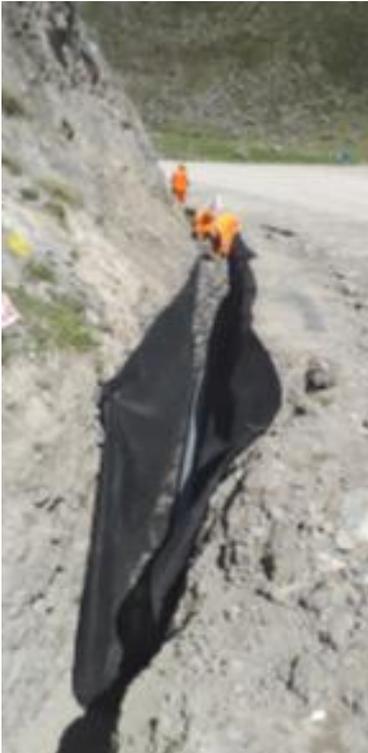
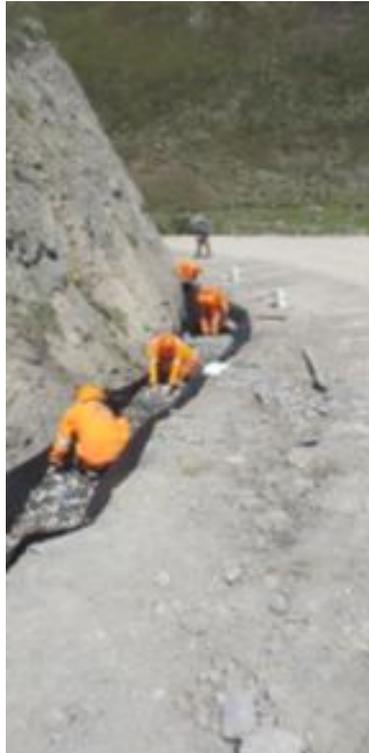
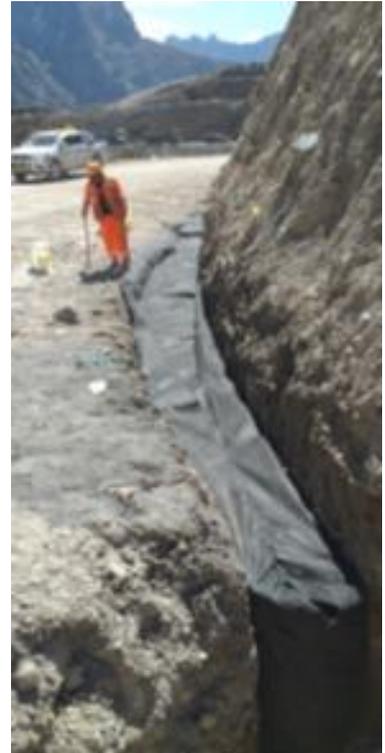
PROGRESIVA KM. 148+400 AL KM. 148+440  
600.0 OBRAS DE ARTE Y DRENAJE  
601.A EXCAVACION NO CLASIFICADA PARA ESTRUCTURAS  
605.A RELLENO PARA ESTRUCTURAS  
605.B MATERIAL FILTRANTE  
649.E TUBERIA RIGIDA PERFORADA DE D= 6"  
650.H GEOTEXTIL NO TEJIDO CLASE 2

En las progresivas Km. 148+400 al Km. 148+480 se realiza la construcción de sub dren donde se ha realizado la excavación, colocación de cama de arena, colocación de geotextil . manto no tejido clase 2, colocación de tubería rígida perforada de 6", se colocó el material filtrante previamente lavado y se cierra y cose el manto . Se utiliza herramientas menores, trabajan: 1 capataz, 4 obreros, 2 vigías.

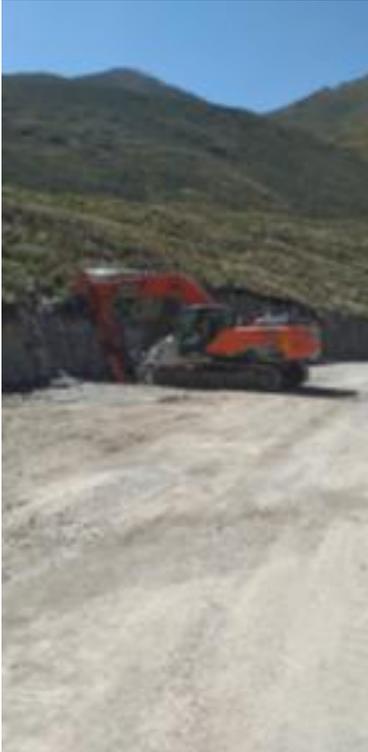
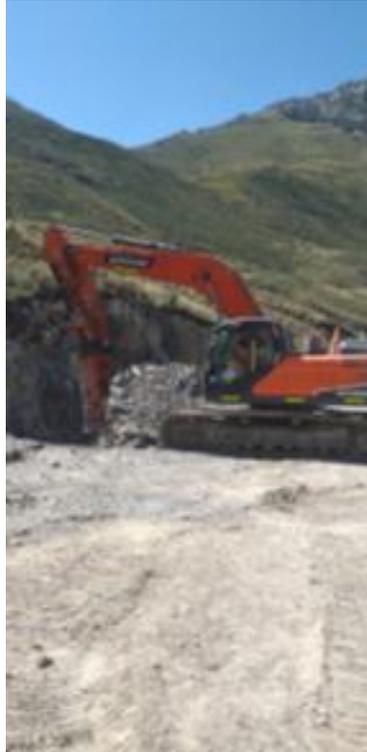
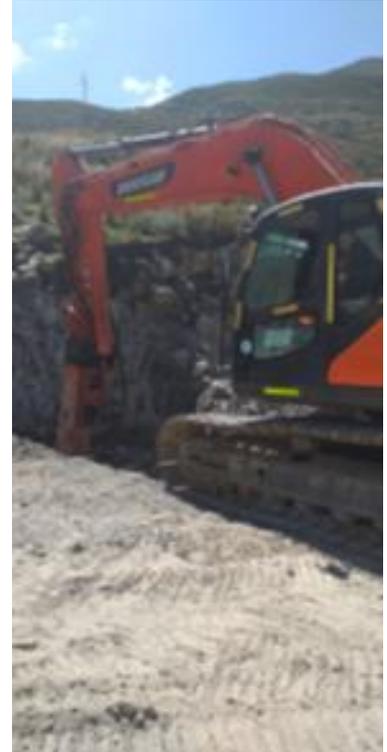
PROGRESIVA KM. 148+090

En las progresivas Km. 148+090 se realiza la excavación no clasificada para estructuras para la construcción de alcantarilla TMC , Se utiliza una excavadora con accesorio de demolición, trabajan: 1 capataz, 1 operador, 2 obreros, 2 vigías,

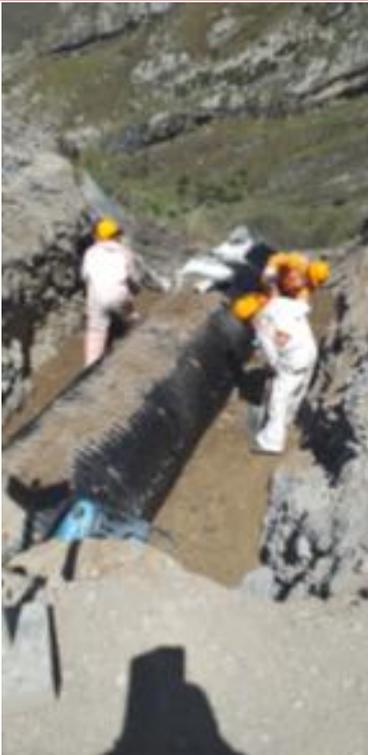
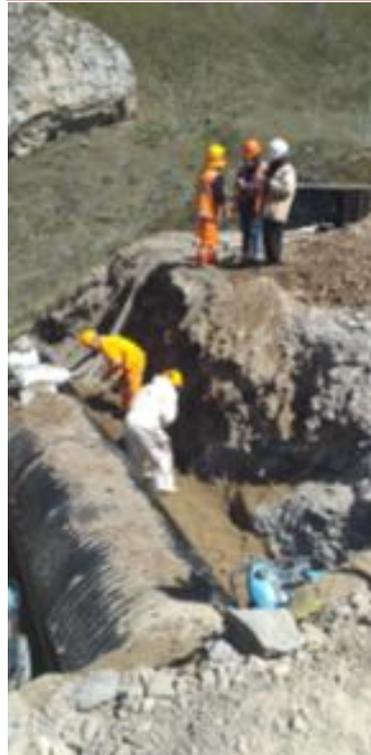
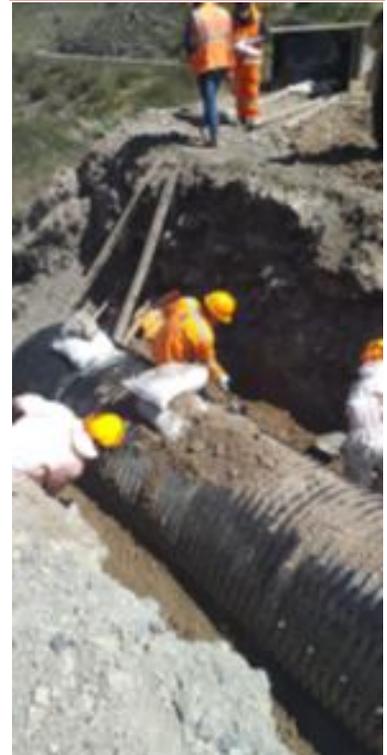
PROGRESIVA KM. 148+030

En la progresiva Km. 148+030 se realizo la excavación no clasificada para estructura, la colocación de tubería metálica circular ( tmc) de 48" en el lado izquierdo de la vía, y se realiza el relleno con material de cantera. Se utiliza una retroexcavadora para la excavación y para la carga del material de relleno, se utiliza 2 vibro apisonadores para la compactación del relleno , trabajan ; 1 capataz, 1 operador, 2 obreros , 2 vigias

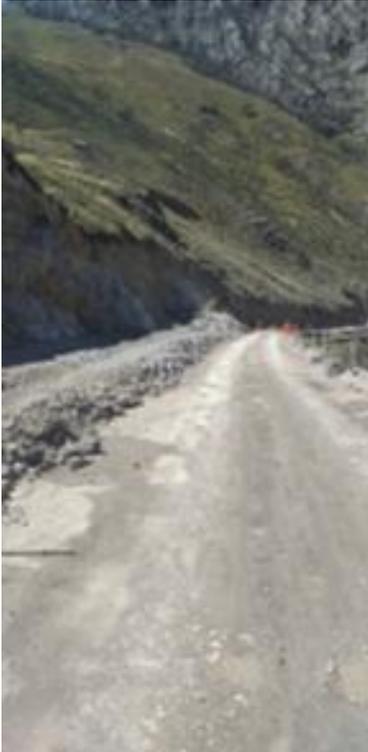
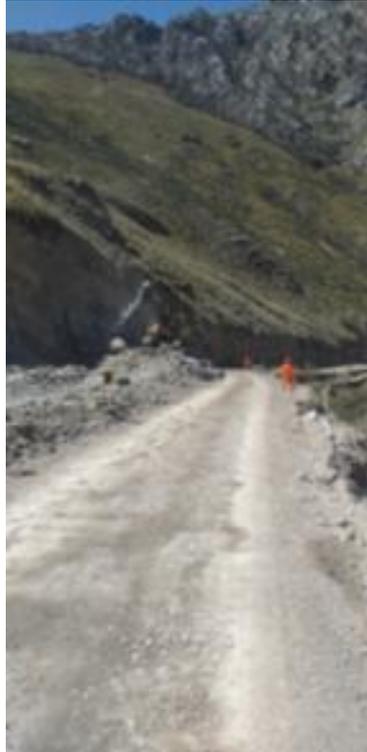
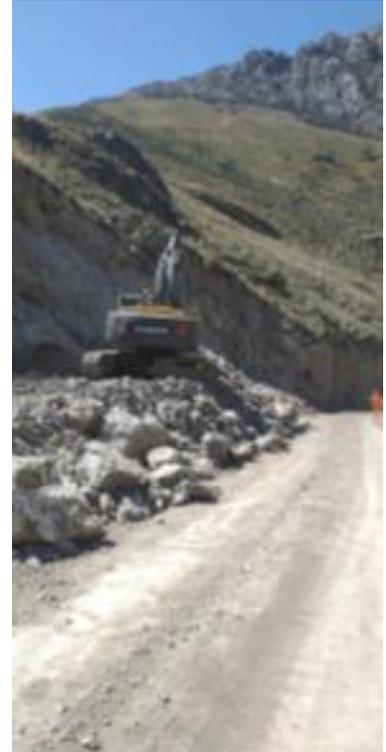
PROGRESIVA KM. 147+890 AL KM. 147+900  
200.0 MOVIMIENTO DE TIERRAS  
205.C EXCAVACION EN EXPLANACIONES EN ROCA FIJA

En las progresivas Km. 147+890 al Km. 147+900 se realiza la excavación en explanaciones en roca fija , se utiliza una excavadora de oruga con accesorio de demolición . trabajan: 1 capataz, 1 operador, 2 obreros, 2 vigías
