## BITACORA ELECTRÓNICA DE OBRA

| Confirma Bitacora: | Nro Informe: | Fecha Informe: | Nombre De La Obra: | Personal Encargado: |
|---|---|---|---|---|
| Si | N <sup>o</sup> 073-PVN - MJQ Y - 2022 | 29 - 04 - 2022 | MEJORAMIENTO DE LA CARRETERA HUANUCO-CONOCOCHA, SECTOR: HUANUCO-LA UNION-HUALLANCA, RUTA PE-3N, HUANUCO - LA UNION - HUALLANCA, TR 3 | MICHAEL JESUS QUISPE YAURI. |

OBRA: MEJORAMIENTO, CONSERVACIÓN POR NIVELES DE SERVICIO Y OPERACIÓN DEL CORREDOR VIAL: HUANUCO – LA UNIÓN – HUALLANCA – DV. ANTAMINA/ EMP. PE-3N (TINGO CHICO) – NUEVAS FLORES – LLATA – ANTAMINA, TRAMO III.

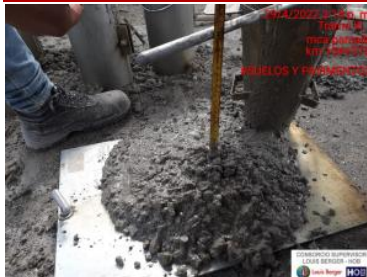
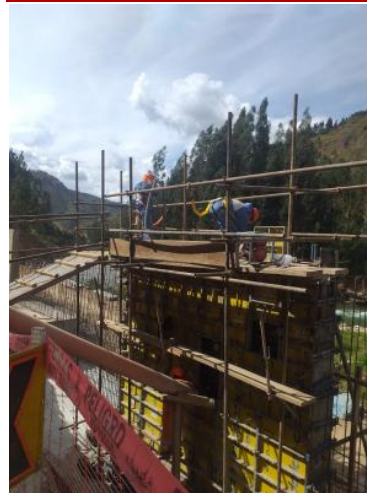
PROGRESIVA: KM 104+575

EXCAVACIÓN PARA CONSTRUCCIÓN DE ALCANTARIA DE TMC

SE VERIFICA EL COLOCADO DE CONCRETO DE F'C=175 KG/CM2 EN LAS ALCANTARILLAS

ALC. TMC Ø 36", SE PROCEDIO CON LA COLOCACIÓN DE CONCRETO F'C.175 KG/CM2, EN EL CABEZAL CON ALAS DE SALIDA.

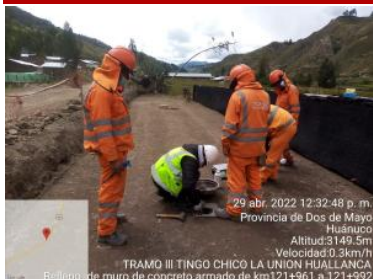
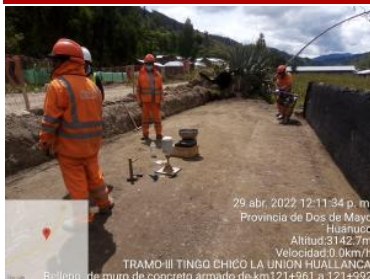
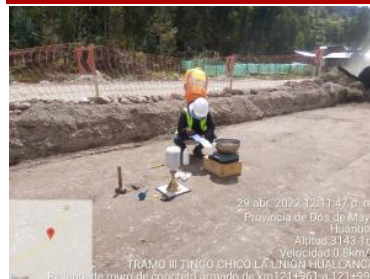
PROGRESIVA: KM 121+961

RELLENO DE MATERIAL ESTRUCTURAL POR CAPAS

RELLENO DE MATERIAL ESTRUCTURAL DE CANTERA

EL ENSAYO DE DENSIDAD DE CAMPO (CONO DE ARENA) MURO DE CONTENCIÓN

COLOCACIÓN DE RELLENO COMPACTADO POR CAPAS CADA 0.20 M EN LADO DERECHO DE LA VÍA, VERIFICADO POR TOPOGRAFÍA Y LABORATORIO DE SUELOS DE SUPERVISIÓN

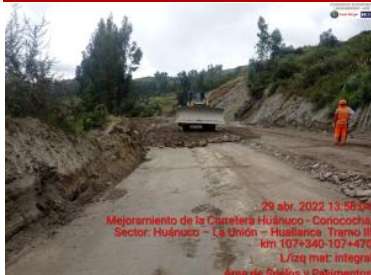
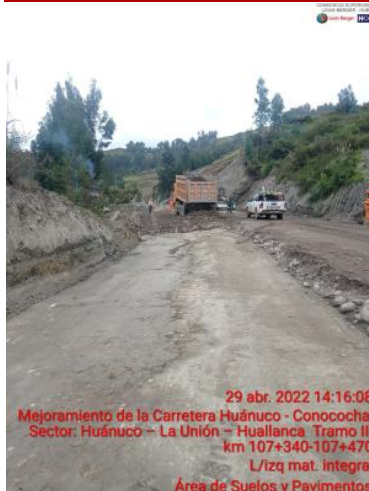
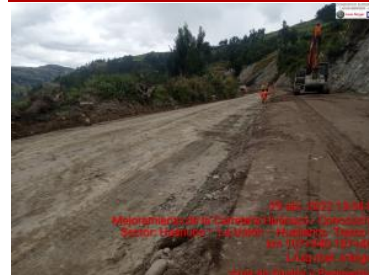
PROGRESIVA: KM 107+470

RELLENO DE BANQUETA

CONSTRUCCIÓN DE BANQUETA

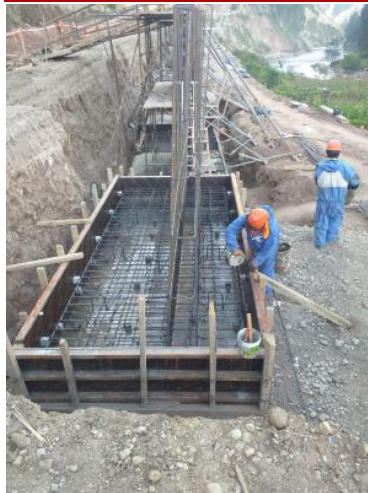
PROGRESIVA: KM 106+446

EXCAVACIÓN Y ELIMINACIÓN DEL TERRENO NATURAL

ENCOFRADO DEL MURO CON PANELES FENÓLICOS METALICOS

COLOCACIÓN DE CONCRETO PARA SOLADO DE F'C = 100 KG/CM2

COLOCACIÓN DE CONCRETO PARA ZAPATA DE F'C = 210 KG/CM2
