## BITACORA ELECTRÓNICA DE OBRA

| Confirma Bitacora: | Nro Informe: | Fecha Informe: | Nombre De La Obra: | Personal Encargado: |
|---|---|---|---|---|
| Si | N <sup>o</sup> 074-PVN - MJQ Y - 2022 | 30 - 04 - 2022 | MEJORAMIENTO DE LA CARRETERA HUANUCO-CONOCOCHA, SECTOR: HUANUCO-LA UNION-HUALLANCA, RUTA PE-3N, HUANUCO - LA UNION - HUALLANCA, TR 3 | MICHAEL JESUS QUISPE YAURI. |

OBRA: MEJORAMIENTO, CONSERVACIÓN POR NIVELES DE SERVICIO Y OPERACIÓN DEL CORREDOR VIAL: HUANUCO – LA UNIÓN – HUALLANCA – DV. ANTAMINA/ EMP. PE-3N (TINGO CHICO) – NUEVAS FLORES – LLATA – ANTAMINA, TRAMO III.

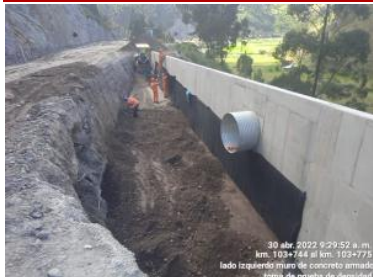
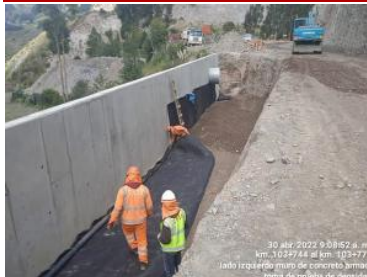
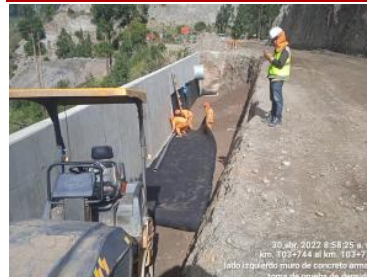
PROGRESIVA: KM 103+744

EL ENSAYO DE DENSIDAD DE CAMPO (CONO DE ARENA) MURO DE CONTENCIÓN

COLOCACIÓN DE RELLENO COMPACTADO POR CAPAS CADA 0.20 M EN LADO DERECHO DE LA VÍA, VERIFICADO POR TOPOGRAFÍA Y LABORATORIO DE SUELOS DE SUPERVISIÓN

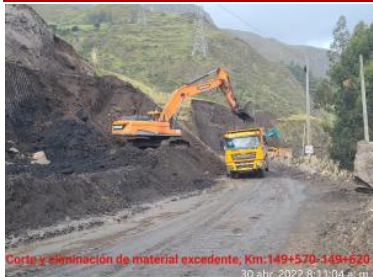
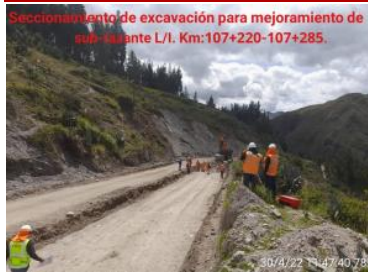
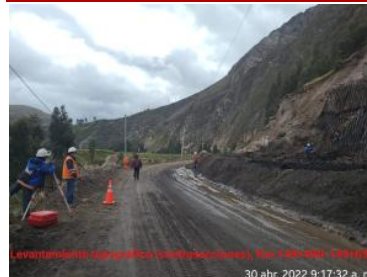
PROGRESIVA: KM 149+570

CORTE DE TALUD

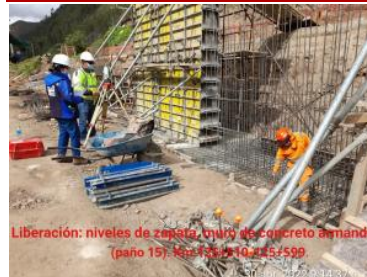
PROGRESIVA: KM 125+510

CONSTRUCCIÓN MURO DE CONTENCIÓN
