## BITACORA ELECTRÓNICA DE OBRA

| Confirma Bitacora: | Nro Informe: | Fecha Informe: | Nombre De La Obra: | Personal Encargado: |
|---|---|---|---|---|
| Si | Nº 076-PVN-MJQY-2022 | 04-05-2022 | MEJORAMIENTO DE LA CARRETERA HUANUCO-CONOCOCHA, SECTOR: HUANUCO-LA UNION-HUALLANCA, RUTA PE-3N, HUANUCO - LA UNION - HUALLANCA, TR 3 | MICHAEL JESUS QUISPE YAURI. |

OBRA: MEJORAMIENTO, CONSERVACIÓN POR NIVELES DE SERVICIO Y OPERACIÓN DEL CORREDOR VIAL: HUANUCO – LA UNIÓN – HUALLANCA – DV. ANTAMINA/ EMP. PE-3N (TINGO CHICO) – NUEVAS FLORES – LLATA – ANTAMINA, TRAMO III.

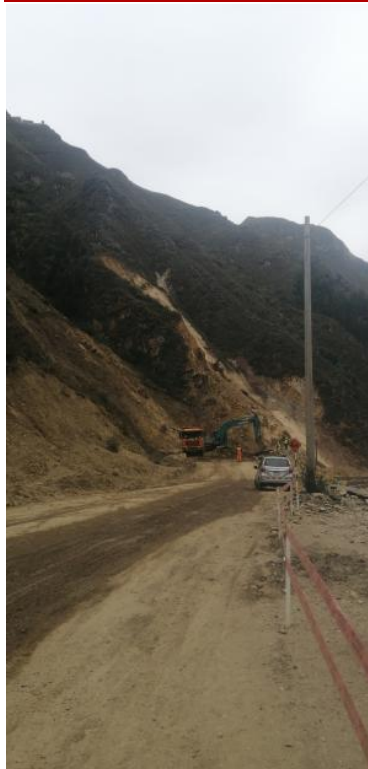
PROGRESIVA: KM 132+700

CORTE DE TALUD

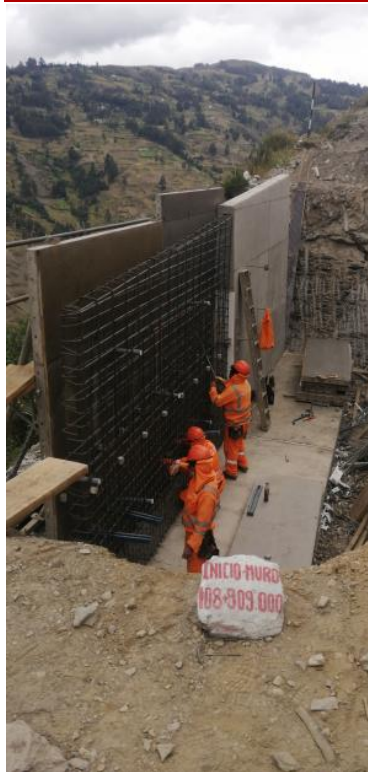
PROGRESIVA: KM 108+909

CONSTRUCCIÓN MURO DE CONTENCIÓN

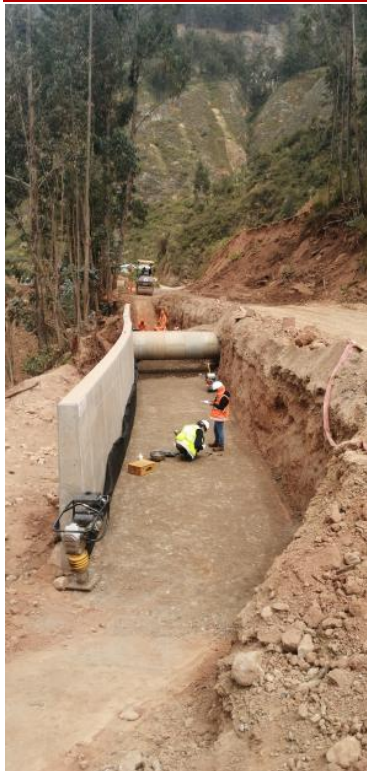
PROGRESIVA: KM 122+910

RELLENO DE MUROS

COLOCACIÓN DE RELLENO COMPACTADO POR CAPAS CADA 0.20 M EN LADO DERECHO DE LA VÍA, VERIFICADO POR TOPOGRAFÍA Y LABORATORIO DE SUELOS DE SUPERVISIÓN
