## BITACORA ELECTRÓNICA DE OBRA

### REGISTRO DE LA BITACORA Y FOTO DEL CUADERNO DE OBRA

| Confirma Bitacora: | Nro Informe: | Fecha Informe: | Nombre De La Obra: | Personal Encargado: | | |
|---|---|---|---|---|---|--|
| Si | N °<br>077-<br>PVN<br>-<br>MJQ<br>Y -<br>2022 | 0 5 -<br>0 5 -<br>2022 | MEJORAMIENTO DE LA CARRETERA HUANUCO-CONOCOCHA, SECTOR: HUANUCO-LA UNION-HUALLANCA, RUTA PE-3N, HUANUCO - LA UNION - HUALLANCA, TR 3 | MICHAEL JESUS QUISPE YAURI. | | |

OBRA: MEJORAMIENTO, CONSERVACIÓN POR NIVELES DE SERVICIO Y OPERACIÓN DEL CORREDOR VIAL: HUANUCO – LA UNIÓN – HUALLANCA – DV. ANTAMINA/ EMP. PE-3N (TINGO CHICO) – NUEVAS FLORES – LLATA – ANTAMINA, TRAMO III.

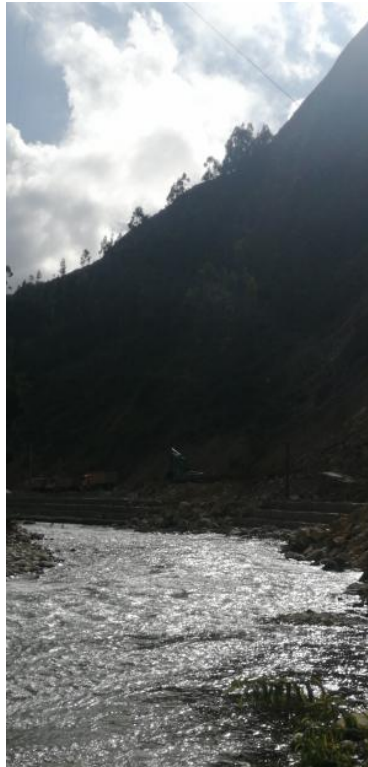
PROGRESIVA: KM 132+800

CORTE DE TALUD

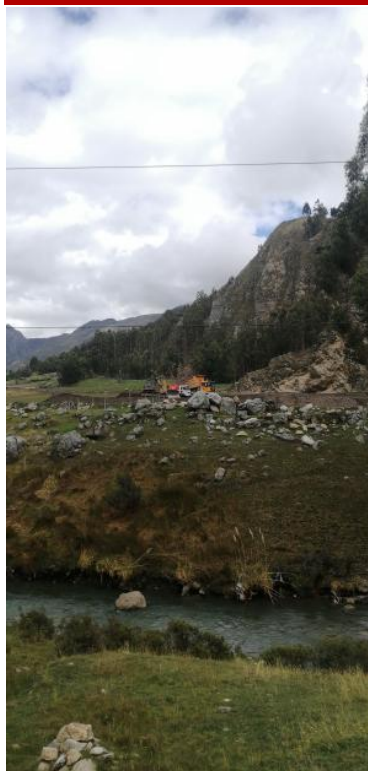
PROGRESIVA: KM 148+230

COLOCACION DE MATERIAL EXCEDENTE (DME)

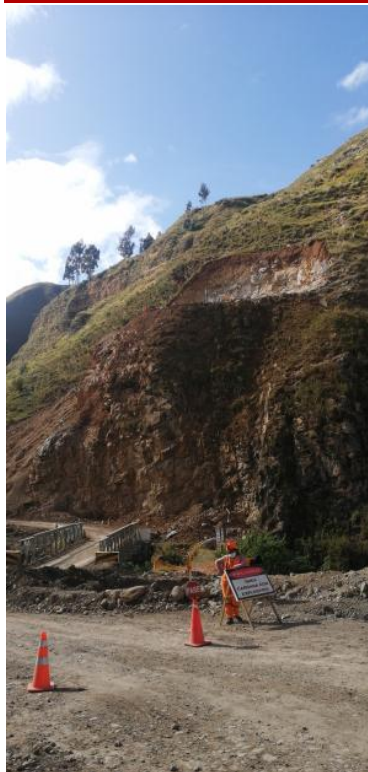
PROGRESIVA: KM 140+710

CONSTRUCCIÓN MURO DE CONTENCIÓN

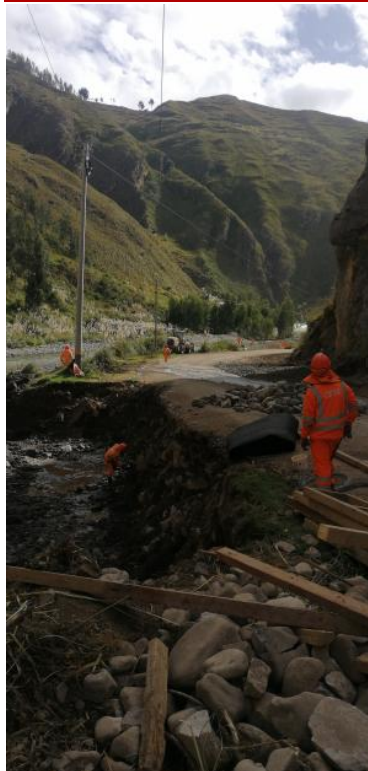
PROGRESIVA: KM 145+490

DEFENSA RIBEREÑA

CONSTRUCCIÓN MURO DE GAVIONES CON PIEDRA SELECCIONADO DE CANTERA DE RIO
