## BITACORA ELECTRÓNICA DE OBRA

OBRA: MEJORAMIENTO, CONSERVACIÓN POR NIVELES DE SERVICIO Y OPERACIÓN DEL CORREDOR VIAL: HUANUCO – LA UNIÓN – HUALLANCA – DV. ANTAMINA/ EMP. PE-3N (TINGO CHICO) – NUEVAS FLORES – LLATA – ANTAMINA, TRAMO III.

(TINGO CHICO - LA UNIÓN - HUALLANCA) KM 102+819 AL KM 150+421 DEL TRAMO III:  
ENTIDAD: PROVÍAS NACIONAL / SUBDIRECCIÓN DE OBRAS DE CARRETERAS

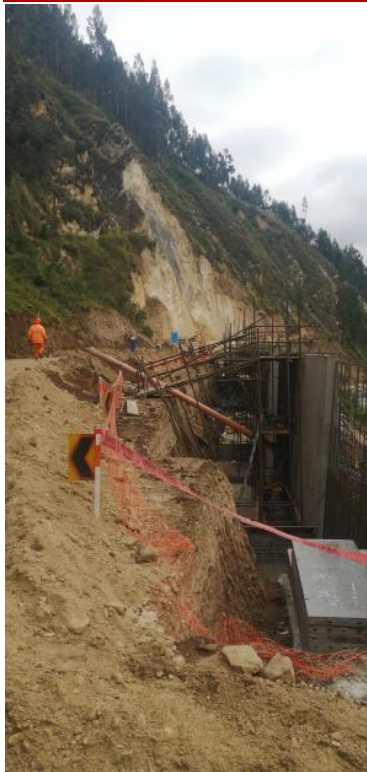
[Ver imagen completa](#)**Foto2:**

PROGRESIVA: KM 125+650

CONSTRUCCIÓN MURO DE CONTENCIÓN

EXCAVACIÓN Y ELIMINACIÓN DEL TERRENO NATURAL

ENCOFRADO DEL MURO CON PANELES FENÓLICOS METALICOS

COLOCACIÓN DE CONCRETO PARA SOLADO DE F'C = 100 KG/CM2

COLOCACIÓN DE CONCRETO PARA ZAPATA DE F'C = 210 KG/CM2

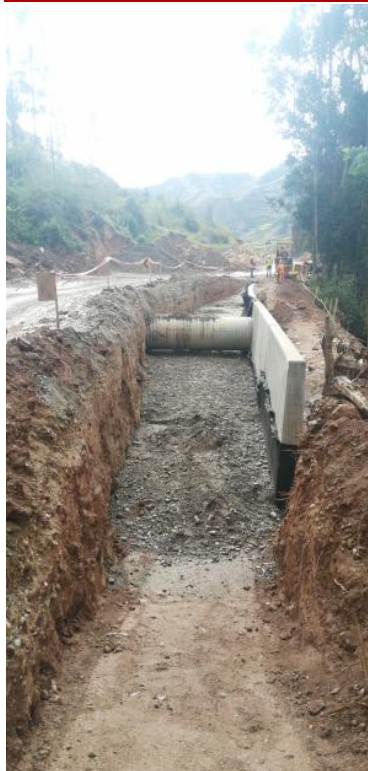
[Ver imagen completa](#)**Foto2:**

PROGRESIVA: KM 122+961

RELLENO DE MUROS

RELLENO DE MATERIAL ESTRUCTURAL POR CAPAS

EL ENSAYO DE DENSIDAD DE CAMPO (CONO DE ARENA) MURO DE CONTENCIÓN

COLOCACIÓN DE RELLENO COMPACTADO POR CAPAS CADA 0.20 M EN LADO DERECHO DE LA VÍA, VERIFICADO POR TOPOGRAFÍA Y LABORATORIO DE SUELOS DE SUPERVISIÓN

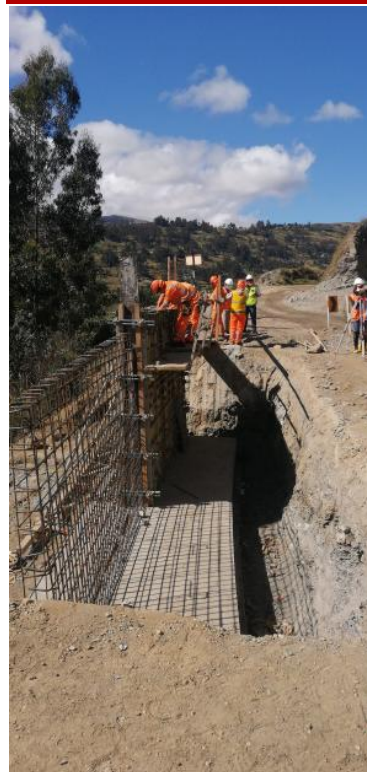
[Ver imagen completa](#)**Foto3:**

PROGRESIVA: KM 108+470

CONSTRUCCIÓN MURO DE CONTENCIÓN

EXCAVACIÓN Y ELIMINACIÓN DEL TERRENO NATURAL

ENCOFRADO DEL MURO CON PANELES FENÓLICOS METALICOS

COLOCACIÓN DE CONCRETO PARA SOLADO DE F'C = 100 KG/CM2

COLOCACIÓN DE CONCRETO PARA ZAPATA DE F'C = 210 KG/CM2

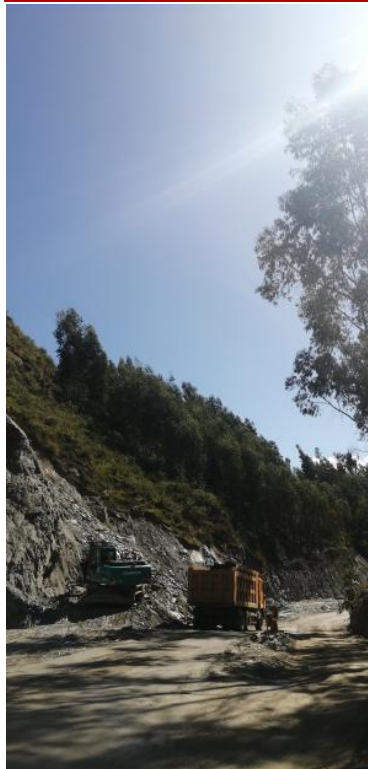
[Ver imagen completa](#)**Foto2:**

PROGRESIVA: KM 108+842

CORTE DE TALUD
