## BITACORA ELECTRÓNICA DE OBRA

### REGISTRO DE LA BITACORA Y FOTO DEL CUADERNO DE OBRA

| Confirma Bitacora: | Nro Informe: | Fecha Informe: | Nombre De La Obra: | Personal Encargado: | | |
|---|---|---|---|---|---|--|
| Si | N °<br>079-<br>PVN<br>-<br>MJQ<br>Y -<br>2022 | 0 7 -<br>0 5 -<br>2022 | MEJORAMIENTO DE LA CARRETERA HUANUCO-CONOCOCHA, SECTOR: HUANUCO-LA UNION-HUALLANCA, RUTA PE-3N, HUANUCO - LA UNION - HUALLANCA, TR 3 | MICHAEL JESUS QUISPE YAURI. | | |

OBRA: MEJORAMIENTO, CONSERVACIÓN POR NIVELES DE SERVICIO Y OPERACIÓN DEL CORREDOR VIAL: HUANUCO – LA UNIÓN – HUALLANCA – DV. ANTAMINA/ EMP. PE-3N (TINGO CHICO) – NUEVAS FLORES – LLATA – ANTAMINA, TRAMO III.

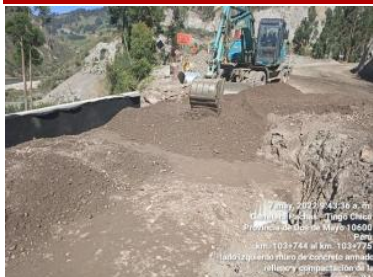
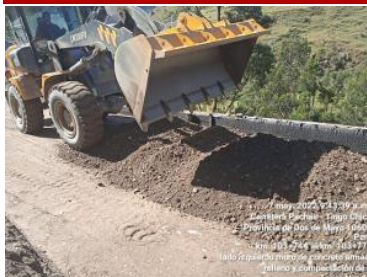
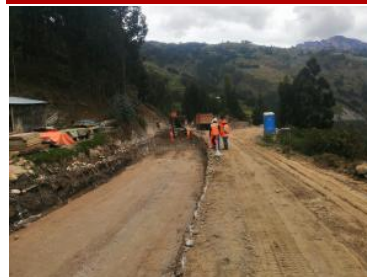
PROGRESIVA: KM 103+744

EVALUACIÓN EN SECTORES DE MEJORAMIENTO DE SUELOS A NIVEL DE SUBRASANTE EN SECTORES INTERVENIDOS

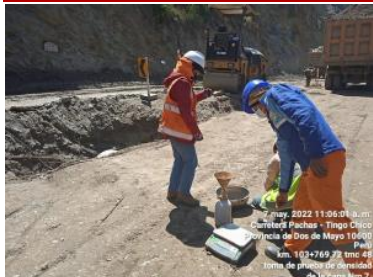
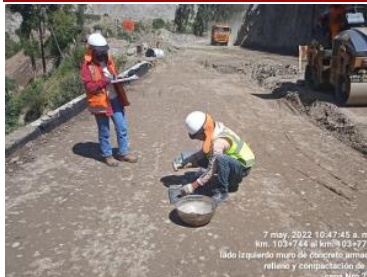
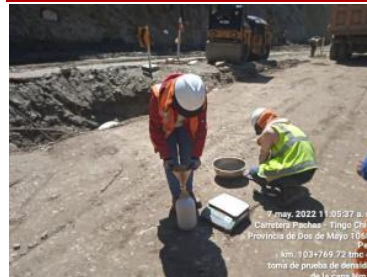
PROGRESIVA: KM 103+769

EL ENSAYO DE DENSIDAD DE CAMPO (CONO DE ARENA) MURO DE CONTENCIÓN

COLOCACIÓN DE RELLENO COMPACTADO POR CAPAS CADA 0.20 M EN LADO DERECHO DE LA VÍA, VERIFICADO POR TOPOGRAFÍA Y LABORATORIO DE SUELOS DE SUPERVISIÓN

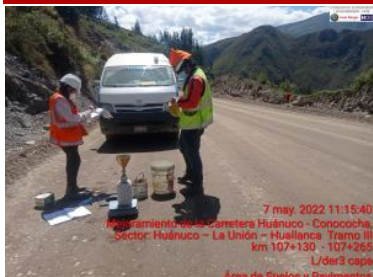
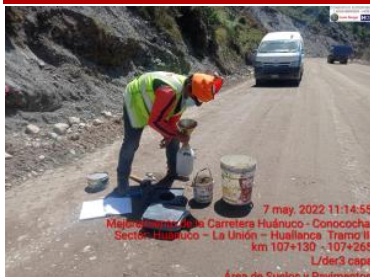
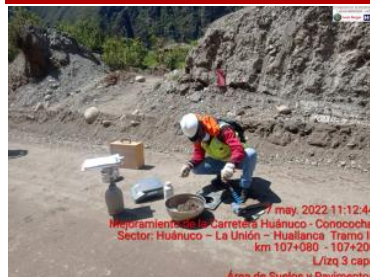
PROGRESIVA: KM 107+200

EVALUACIÓN EN SECTORES DE MEJORAMIENTO DE SUELOS A NIVEL DE SUBRASANTE EN SECTORES INTERVENIDOS
