## BITACORA ELECTRÓNICA DE OBRA

Confirma Bitacora:	Nro Informe:	Fecha Informe:	Nombre De La Obra:	Personal Encargado:
Si	089-2022 - MTC /20.9 -lgm	02 - 05 - 2022	HUANUCO - HUALLANCA (T1)	LUZMILA GUERRA MOTTA

OBRA: CONSERVACIÓN POR NIVELES DE SERVICIO, OPERACIÓN DEL CORREDOR VIAL HUÁNUCO – LA UNIÓN – HUALLANCA DV. ANTAMINA/ EMP. PE-3N (TINGO CHICO) – NUEVAS FLORES – LLATA – ANTAMINA – TRAMO I  
 CONTRATISTA: CHINA RAILWAY 20 BUREAU GROUP CORPORATION  
 SUPERVISOR: CONSORCIO SUPERVISOR LOUIS BERGER - HOB

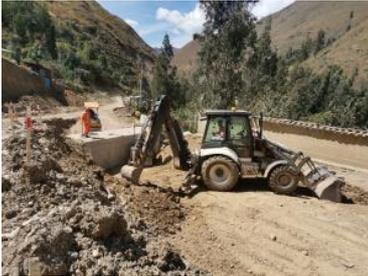
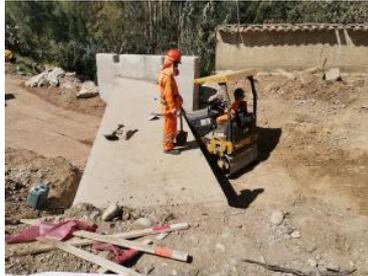
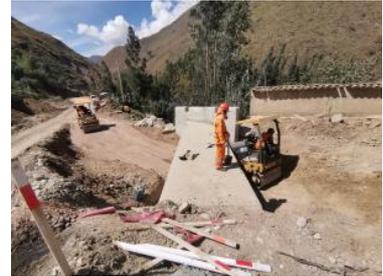
Progresiva: km 17+424  
500DRENAJE  
502.ARelleno para estructuras

Personal aproximado verificado en campo: 1 Capataz, 2 Operario y 4 Ayudante.  
Equipos aproximados verificados en campo: 1 Retroexcavadora con operador, además equipos menores como 2 Rodillo Bernero y 2 Vibro pisón  
Actividades verificadas por personal profesional, técnico y auxiliar del CR20 y del Consorcio HOB. Se sugirió el control adecuado de los procesos constructivos al Consorcio HOB, a fin de garantizar la calidad y durabilidad de la obra. Así como el cumplimiento de los protocolos de seguridad y salud en el trabajo para la actividad y la adecuada disposición de residuos a fin de su posterior transporte.

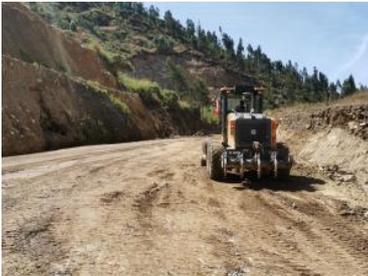
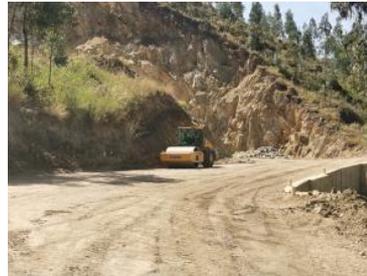
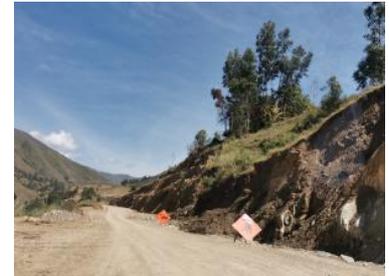
Progresiva: km 20+200 al km 20+600 aproximadamente

Personal aproximado verificado en campo: 1 Capataz, 3 personal de piso y 2 vigías  
Equipos aproximados verificados en campo: 1 Retroexcavadora, 1 Excavadora sobre oruga, 1 Motoniveladora, 1 Rodillo, 1 Camión Cisterna de Agua y 4 Volquetes con sus respectivos operadores.

Actividades verificadas por personal profesional, técnico y auxiliar del CR20. Se sugirió el control adecuado de los procesos constructivos, a fin de garantizar la calidad y durabilidad de la obra. Así como el cumplimiento de los protocolos de seguridad y salud en el trabajo para la actividad y la adecuada disposición de residuos a fin de su posterior transporte.

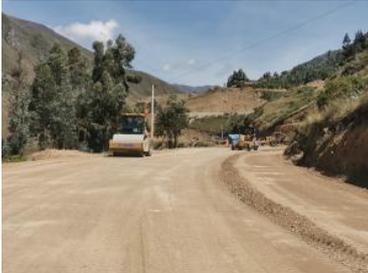
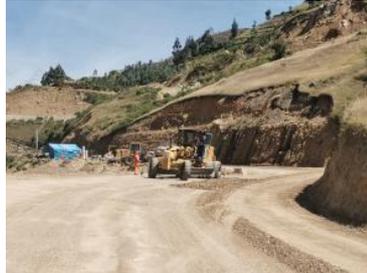
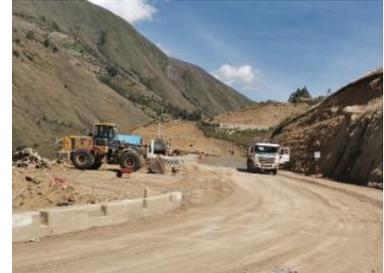
Progresiva: km 20+800 al km 21+050 aproximadamente

Personal aproximado verificado en campo: 1 Capataz, 3 personal de piso y 2 vigías, además de un equipo de topografía y control de calidad conformado por 1 Técnico, 1 Topógrafo y 4 Auxiliares,

Equipos aproximados verificados en campo: 1 Motoniveladora, 1 Rodillo, 1 Camión Cisterna de Agua y 4 Volquetes con sus respectivos operadores.

Actividades verificadas por personal profesional, técnico y auxiliar del CR20. Se sugirió el control adecuado de los procesos constructivos, a fin de garantizar la calidad y durabilidad de la obra. Así como el cumplimiento de los protocolos de seguridad y salud en el trabajo para la actividad y la adecuada disposición de residuos a fin de su posterior transporte.

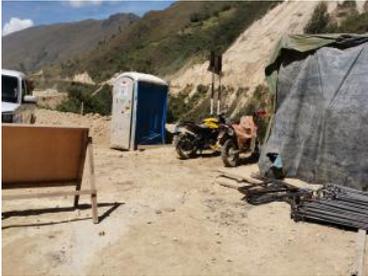
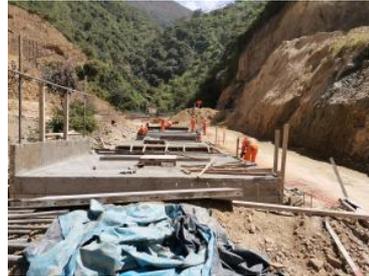
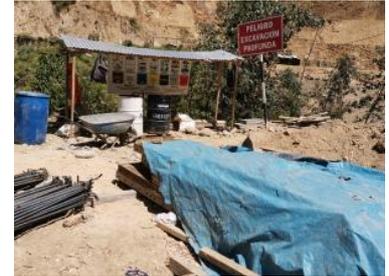
Progresiva: km 28+602 al km 28+632 (Baden)  
DRENAJE  
503.I Encofrado y desencofrado  
504.A Acero de refuerzo

Personal aproximado verificado en campo: 1 Capataz, 3 Operario, 2 Oficial y 2 Ayudante

Actividades verificadas por personal profesional, técnico y auxiliar del CR20 y del Consorcio HOB. Se sugirió el control adecuado de los procesos constructivos al Consorcio HOB, a fin de garantizar la calidad y durabilidad de la obra. Así como el cumplimiento de los protocolos de seguridad y salud en el trabajo para la actividad y la adecuada disposición de residuos a fin de su posterior transporte.

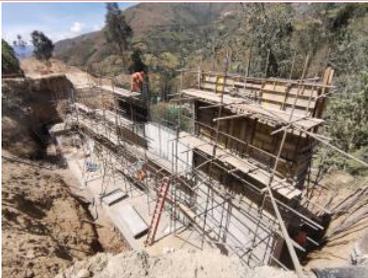
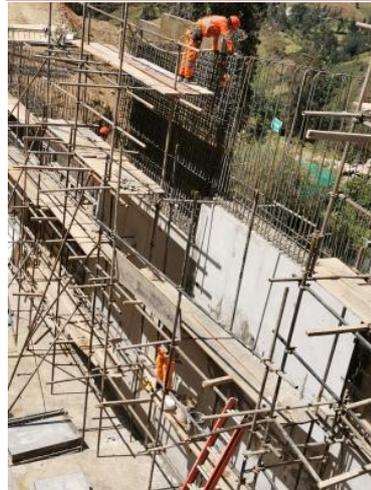
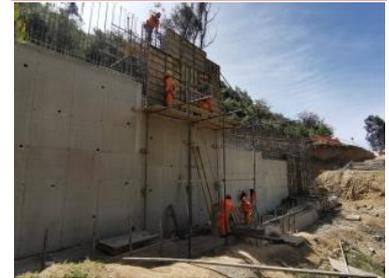
Progresiva: km 30+447 al km 30+491 - Muro de Sostenimiento  
500DRENAJE  
503.IEncofrado y desencofrado  
504.AAcero de refuerzo

Personal aproximado verificado en campo: 1 Capataz, 6 Operario y 3 Oficial.  
Equipos aproximados verificados en campo: Ninguno  
Actividades verificadas por personal profesional, técnico y auxiliar del CR20 y del Consorcio HOB. Se sugirió el control adecuado de los procesos constructivos al Consorcio HOB, a fin de garantizar la calidad y durabilidad de la obra. Así como el cumplimiento de los protocolos de seguridad y salud en el trabajo para la actividad y la adecuada disposición de residuos a fin de su posterior transporte.

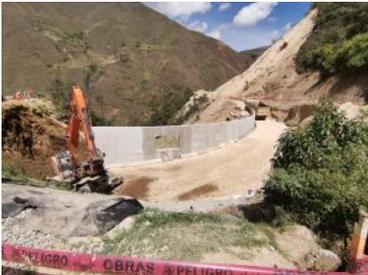
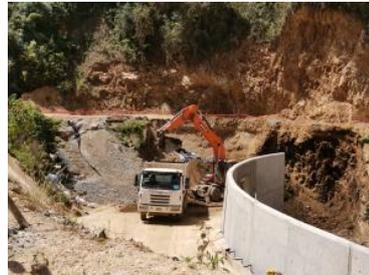
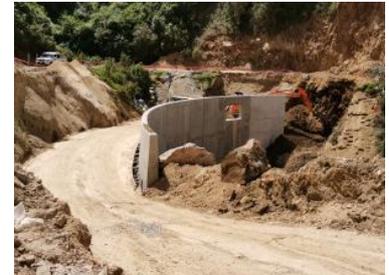
Progresiva: km 32+257 al km 32+311

Personal aproximado verificado en campo: 1 Capataz y 3 Ayudantes.

Equipos aproximados verificados en campo: 1 Excavadora sobre oruga y 3 volquetes con sus respectivos operadores

6 Actividades verificadas por personal profesional, técnico y auxiliar del CR20 y del Consorcio HOB. Se sugirió el control adecuado de los procesos constructivos al Consorcio HOB, a fin de garantizar la calidad y durabilidad de la obra. Así como el cumplimiento de los protocolos de seguridad y salud en el trabajo para la actividad y la adecuada disposición de residuos a fin de su posterior transporte.

Se verifica que se viene ampliando la longitud del muro de sostenimiento con la construcción de un paño de aproximadamente 5 metros al inicio del muro. El contratista ni la Supervisión de Obra precisaron si la construcción de dicho paño pertenece al presupuesto contractual o a algún presupuesto adicional de obra (Variación).
