## **BITACORA ELECTRÓNICA DE OBRA**

NUMERO DE INFORME No. 0094

OBRA: MEJORAMIENTO DE LA CARRETERA OYON - AMBO TRAMO I: OYON - DESVIO CERRO DE PASCO- VIA PRINCIPAL KM. 134+977.92 AL KM. 181+000 Y RAMAL KM. 136+780 A KM. 139+698.19

TRAMO 1 Vía principal : Progresiva km. 134+977.92 al Km. 181+000 ; Ramal: Progresiva Km.136+780 a Km. 139+698.19

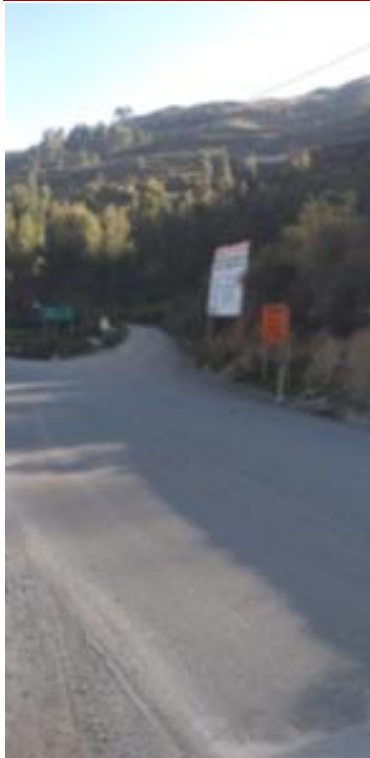
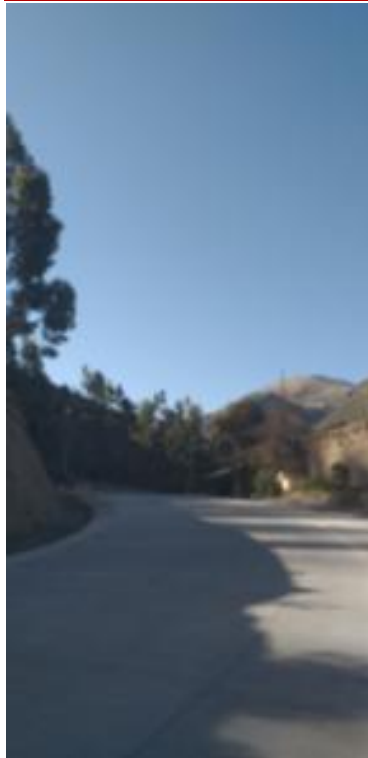
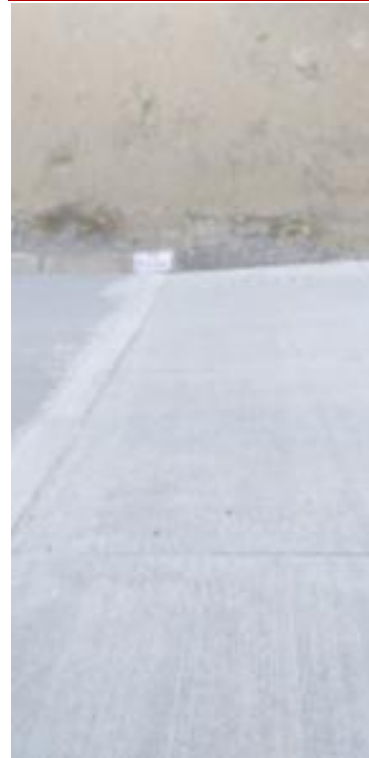
PROGRESIVA KM. 134+986

VISITA DE SEGUIMIENTO Y MONITOREO EN EL INICIO DEL TRAMO I: ENTRADA DE OYON

En la progresiva Km. 134+986 se realiza la visita de seguimiento y monitoreo en el inicio del tramo I, de la vía principal, no se realiza actividades en esta zona, el clima en la zona es completamente soleado en todo el tramo I

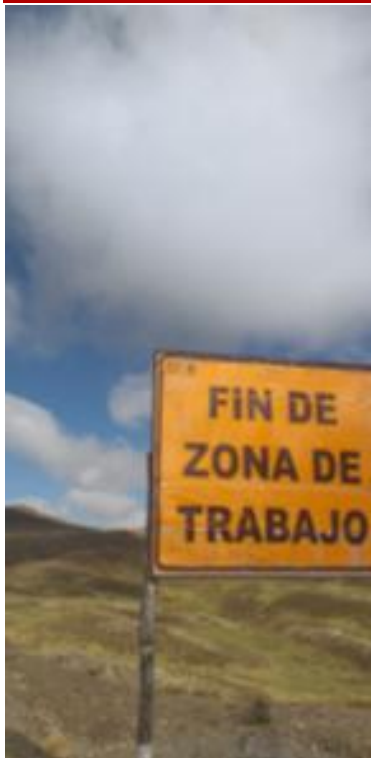
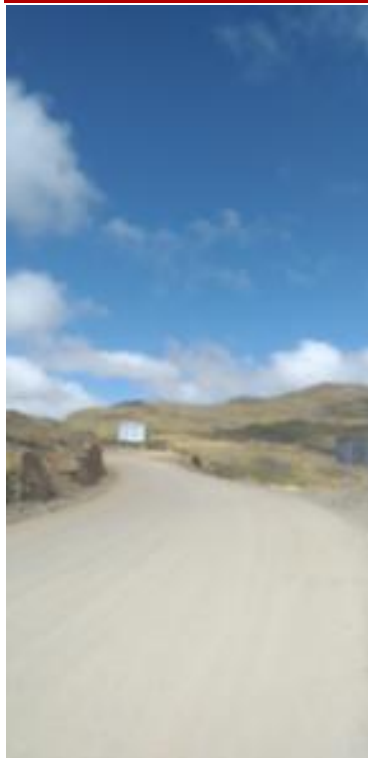
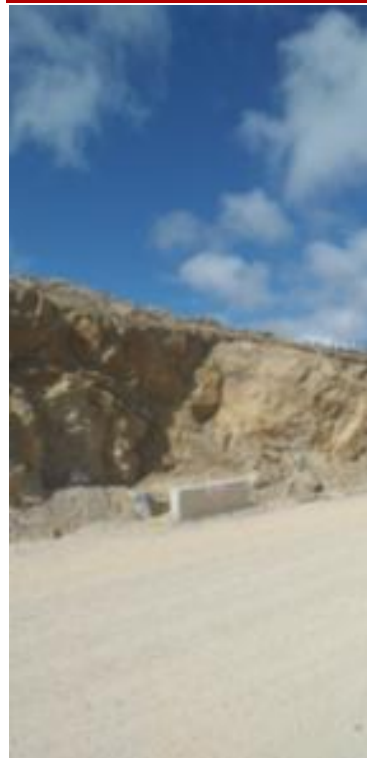
PROGRESIVA KM. 181+000

VISITA DE SEGUIMIENTO Y MONITOREO EN EL FINAL DEL TRAMO I: DESVIO  
CERRO DE PASCO**CDescripcion**

En la progresiva Km. 181+000 se realiza visita de seguimiento y monitoreo al final del tramo I: Desvío Cerro de Pasco. donde se verifica el buen tiempo, es soleado, se observa la plataforma de la via seca, con la generación de polvo cuando transitan los vehículos en el sector

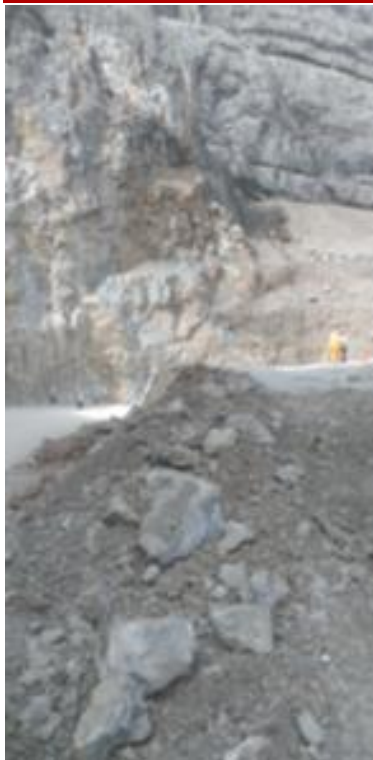
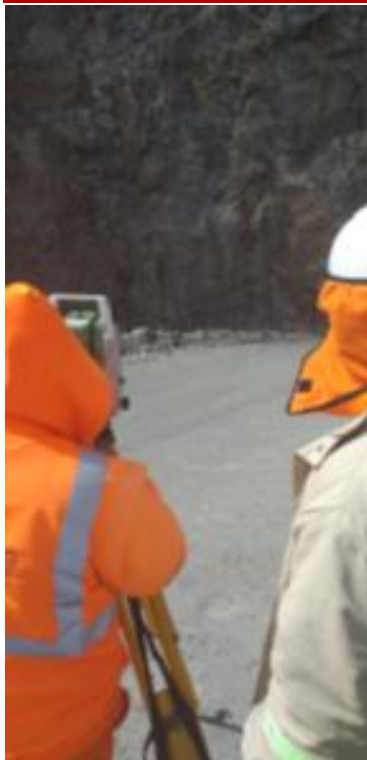
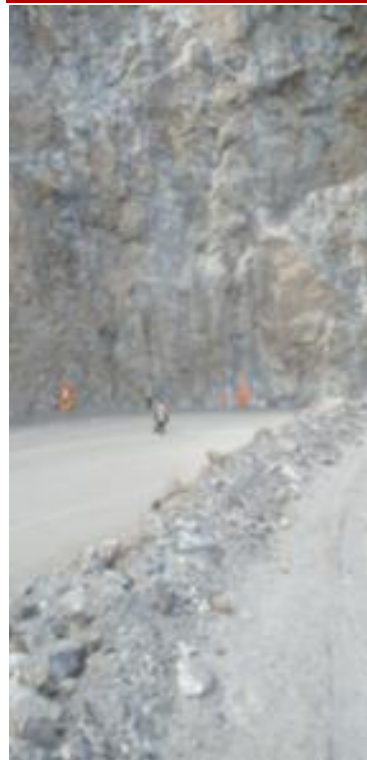
PROGRESIVA KM. 166+840

VISITA DE SEGUIMIENTO Y MONITOREO AL TRAMO I: REVISIÓN TOPOGRAFICA DE TALUDES

En la progresiva Km. 166+840 se realiza visita de seguimiento y monitoreo en el tramo I, la Contratista y Supervisión realizan revisión de taludes, se utiliza una estacion total de la Contratista , trabajan 1 topografo de la Contratista y Supervisión, 2 niveladores y 4 auxiliares

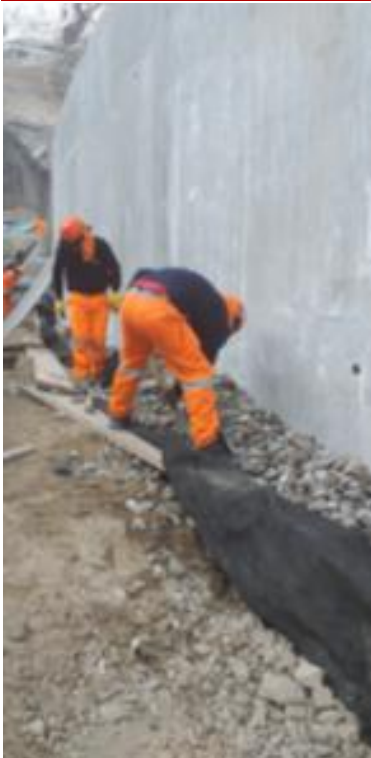
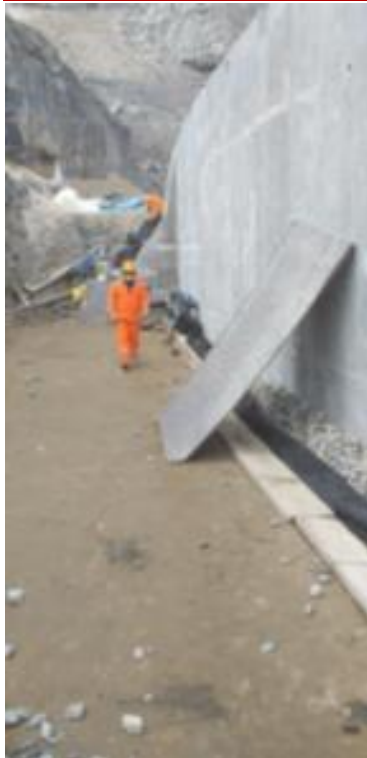
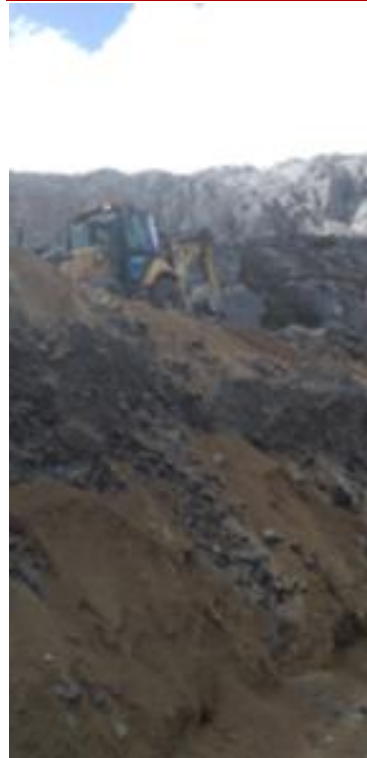
PROGRESIVA KM. 165+593.50 al Km. 165+629  
600.0 OBRAS DE ARTE Y DRENAJE  
605.A RELLENO PARA ESTRUCTURAS  
605.B MATERIAL FILTRANTE

En las progresivas Km. 165+593-50 al Km. 165+629 se realizo la colocación de material filtrante, en donde se coloco geotextil y se rellenó utilizando 1 retroexcavadora, 4 vibro apisonadoras, la colocación del material filtrante se realizo utilizando una retroexcavadora , trabajan: 1 capataz, 1 operador y, 4 obreros

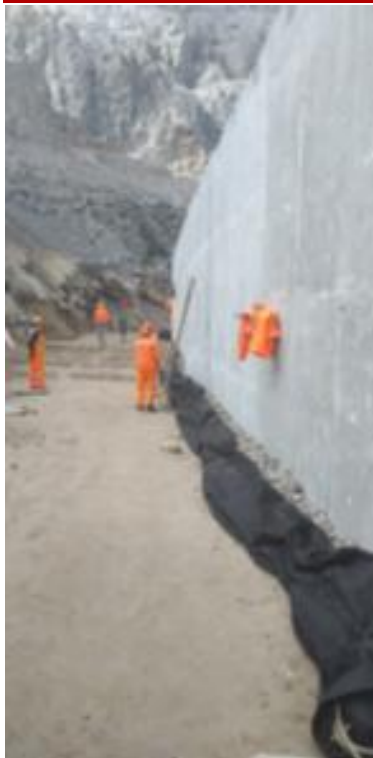
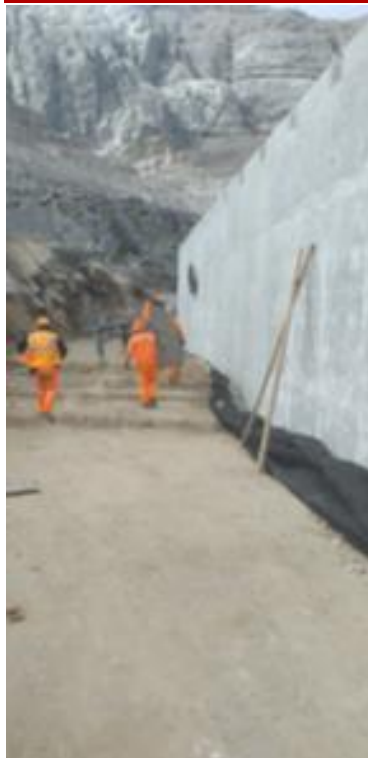
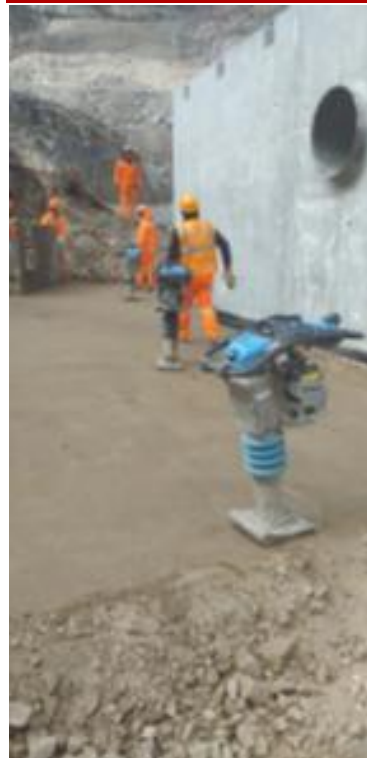
PROGRESIVA KM. 165+375 al Km. 165+552.87  
600.0 OBRAS DE ARTE Y DRENAJE  
605.A RELLENO PARA ESTRUCTURAS  
605.B MATERIAL FILTRANTE

En las progresivas Km. 165+373 al Km. 165+552.87 se realizo la colocación de material filtrante, en donde se coloco geotextil y se rellenó utilizando 1 retroexcavadora, tres vibro apisonadoras, la colocación del material filtrante se realizo utilizando una retroexcavadora , trabajan: 1 capataz, 1 operador y, 5 obreros

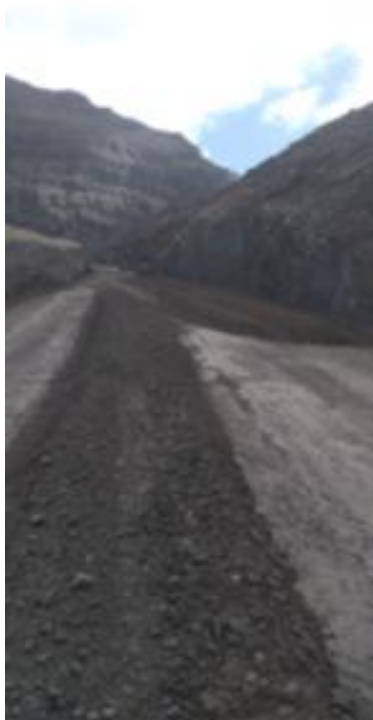
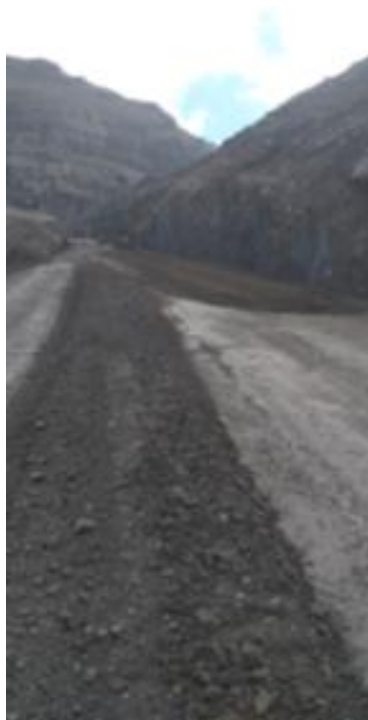
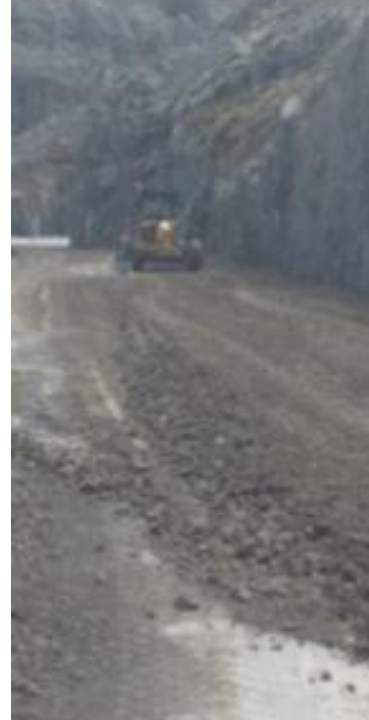
PROGRESIVAS KM. 165+790 AL KM. 165+980

VISITA DE SEGUIMIENTO Y MONITOREO: MANTENIMIENTO VIAL

En la progresiva Km. 165+790 AL km. 165+980 del tramo I, se realiza el mantenimiento vial en el sector No. 2 Se utiliza 1 motoniveladora y 1 compactadora de rodillo. trabajan: 1 capataz, 2 operadores,, 5 obreros, 2 vigías.

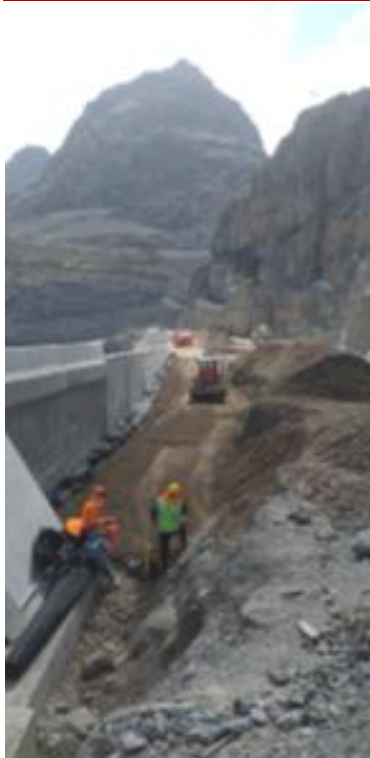
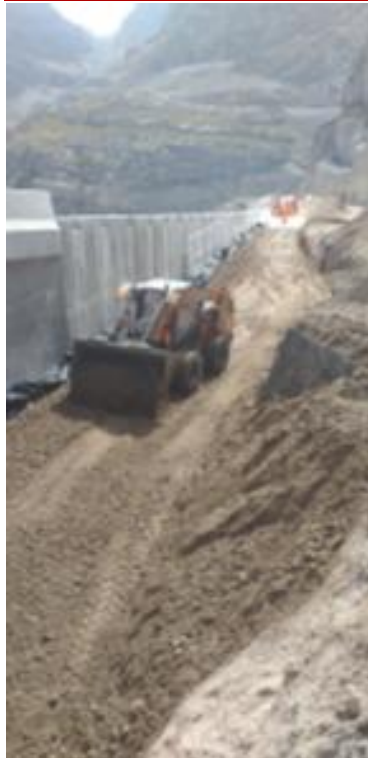
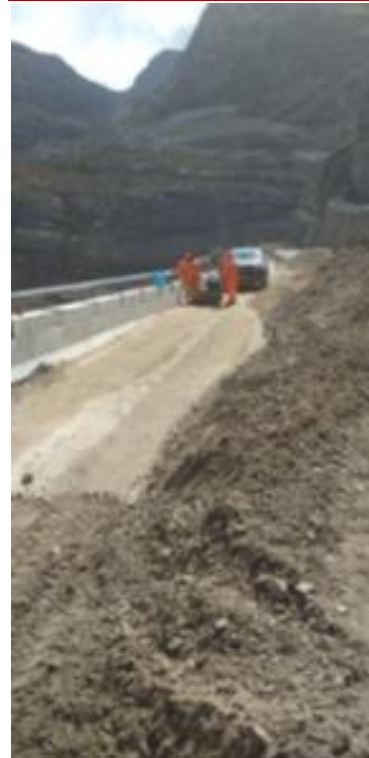
PROGRESIVA KM. 164+680 AL KM. 164+740  
600.0 OBRAS DE ARTE Y DRENAJE  
605.A RELLENO PARA ESTRUCTURAS  
605.B MATERIAL FILTRANTE

En las progresivas Km. 164+680 al Km. 164+740 se realizo la colocación de material filtrante, en donde se coloco geotextil y se rellenó utilizando 1 mini cargador frontal, 3 vibro apisonadores 1 apisonador tipo plancha, la colocación del material filtrante y de relleno se realizo utilizando un mini cargador , trabajan: 1 capataz, 2 operadores y, 5 obreros, 2 vigías.

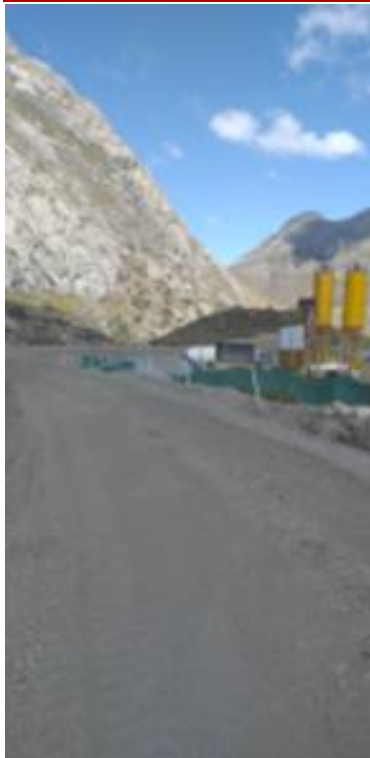
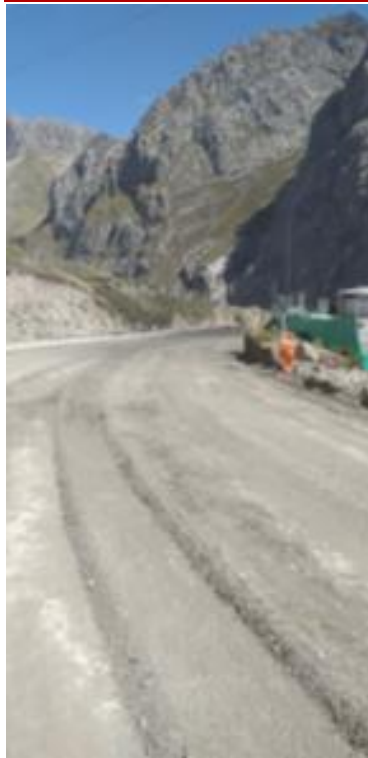
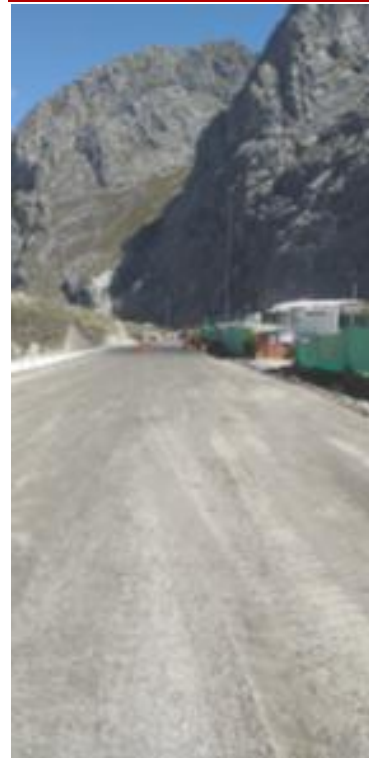
PROGRESIVAS KM. 153+000 AL KM. 153+290  
300.0 SUB BASE Y BASES 303.A SUB BASE GRANULAR

En la progresiva Km. 153+000 AL km. 153+290 del tramo I, se realiza la construcción de sub base granular Se utiliza 1 motoniveladora y 1 compactadora de rodillo. trabajan: 1 capataz, 2 operadores,, 4 obreros, 2 vigías

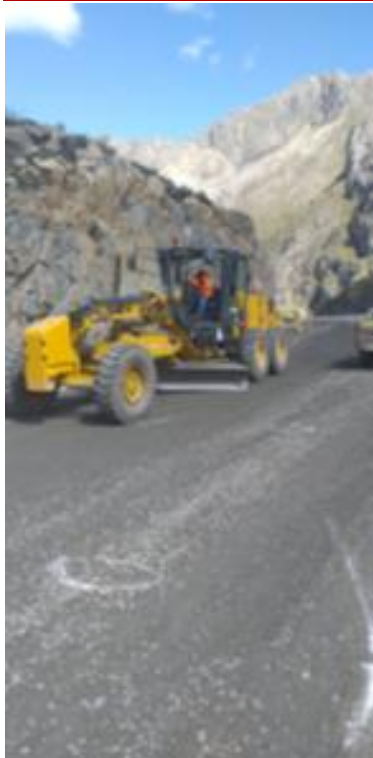
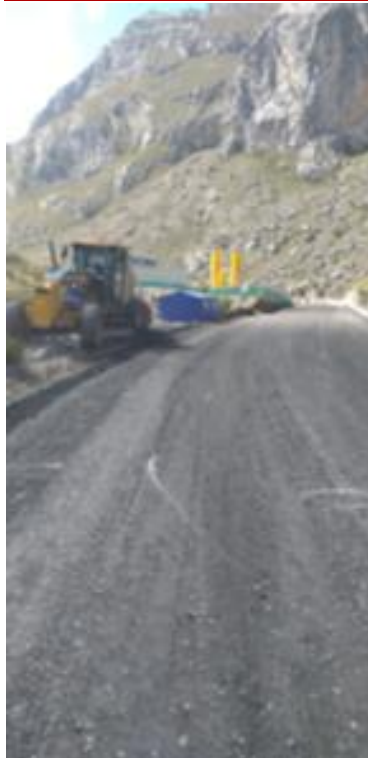
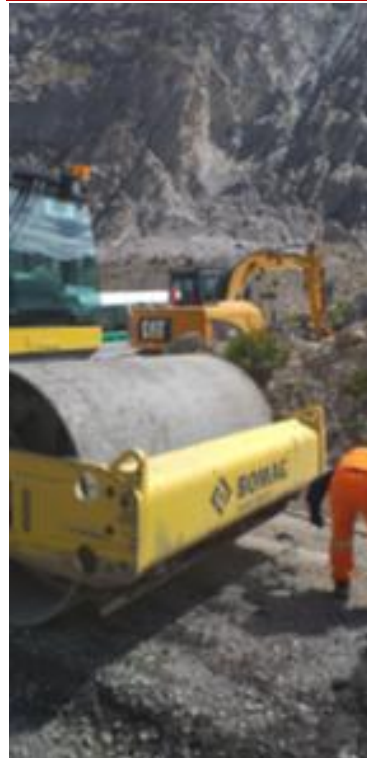
PROGRESIVAS KM. 152+900 AL KM. 153+000  
300.0 SUB BASE Y BASES  
303.A SUB BASE GRANULAR

En la progresiva Km. 153+900 AL km. 153+000 del tramo I, se realiza la construcción de sub base granular Se utiliza 1 motoniveladora y 1 compactadora de rodillo. trabajan: 1 capataz, 2 operadores,, 4 obreros, 2 vigías

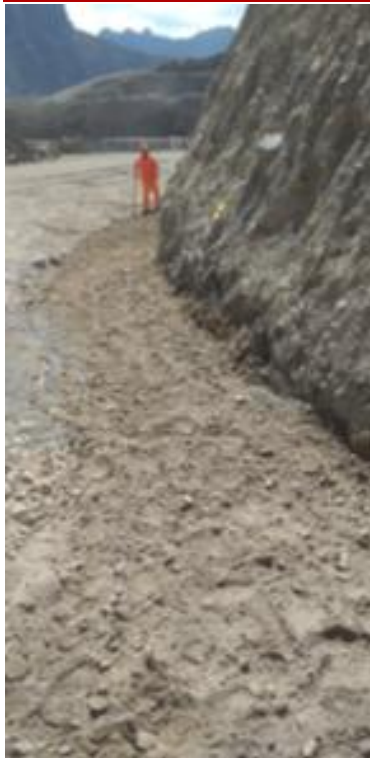
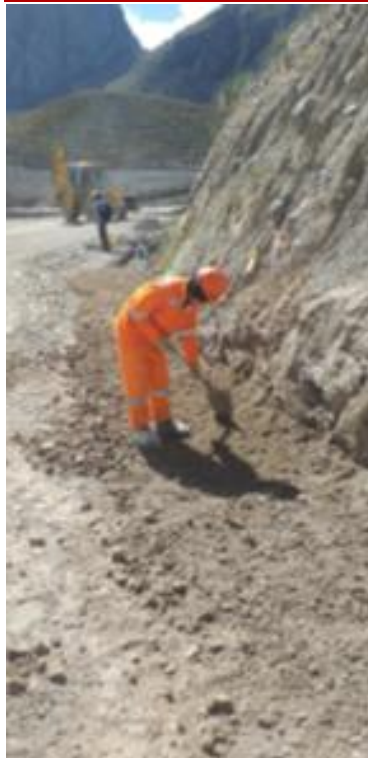
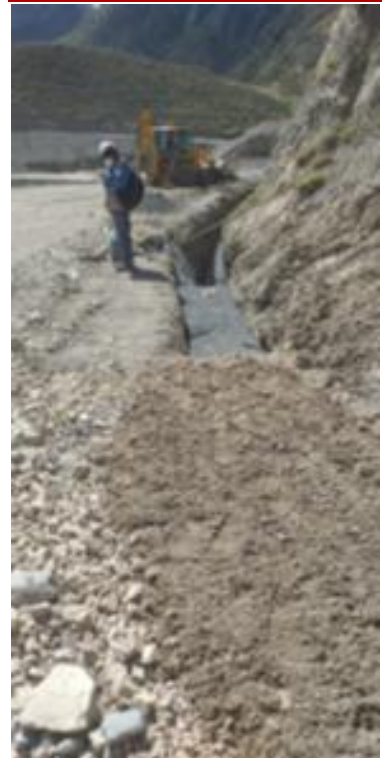
PROGRESIVA KM. 148+400 AL KM. 148+440  
600.0 OBRAS DE ARTE Y DRENAJE  
601.A EXCAVACION NO CLASIFICADA PARA ESTRUCTURAS  
605.A RELLENO PARA ESTRUCTURAS  
605.B MATERIAL FILTRANTE  
649.E TUBERIA RIGIDA PERFORADA DE D= 6"  
650.H GEOTEXTIL NO TEJIDO CLASE 2

En las progresivas Km. 148+400 al Km. 148+480 se realiza la construcción de sub dren donde se ha realizado la excavación, colocación de cama de arena, colocación de geotextil . manto no tejido clase 2, colocación de tubería rígida perforada de 6", se colocó el material filtrante previamente lavado y se cierra y cose el manto . Se utiliza herramientas menores, trabajan: 1 capataz, 4 obreros, 2 vigías

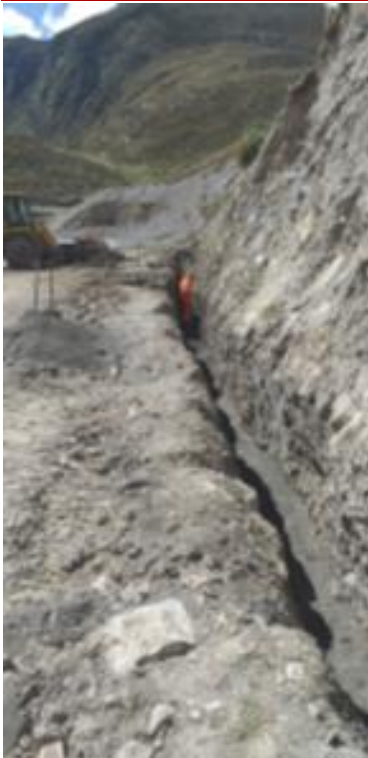
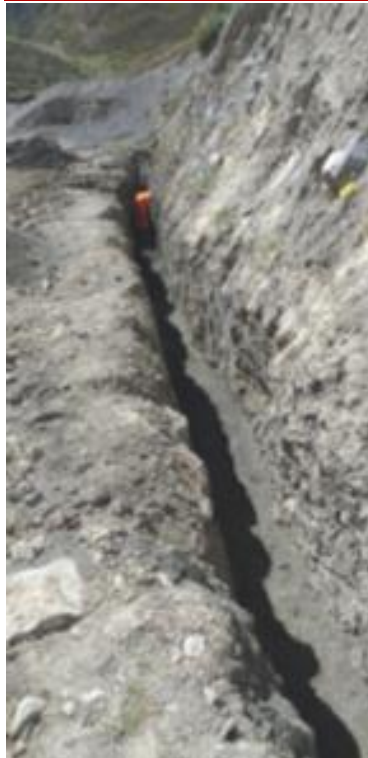
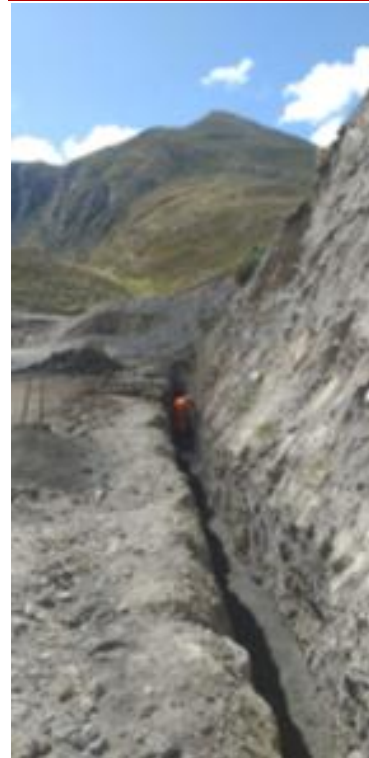
PROGRESIVA KM. 148+440 al KM 148+460

En las progresivas Km. 148+440 al Km., 148+460 se realiza la excavación no clasificada para estructuras para la construcción de sub drenaje, Se utiliza una retroexcavadora, trabajan: 1 capataz, 1 operador, 2 obreros, 2 vigías,

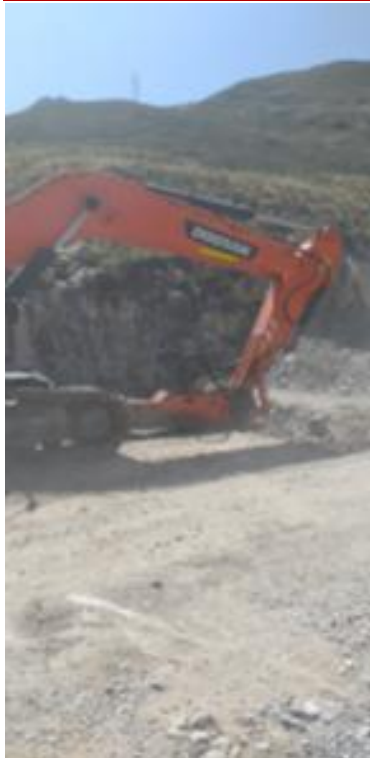
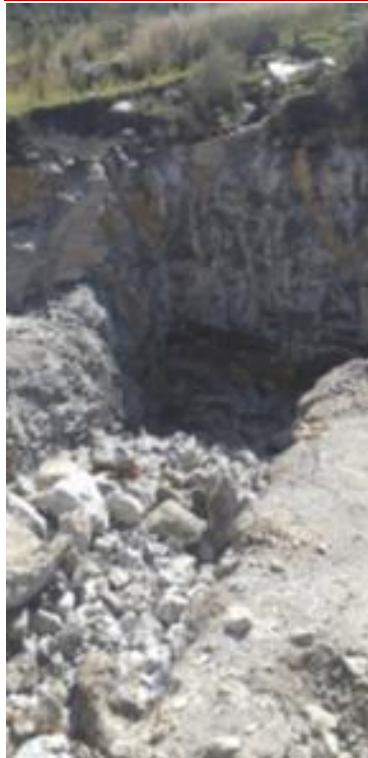
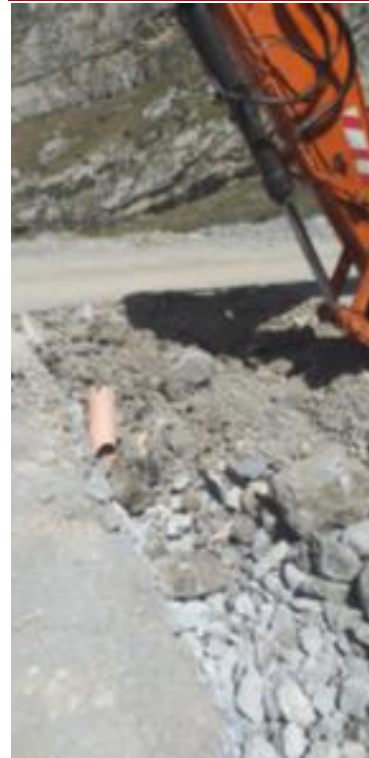
PROGRESIVA KM. 148+090

En las progresivas Km. 148+090 se realiza la excavación no clasificada para estructuras para la construcción de alcantarilla TMC , Se utiliza una excavadora con accesorio de demolición, trabajan: 1 capataz, 1 operador, 2 obreros, 2 vigías

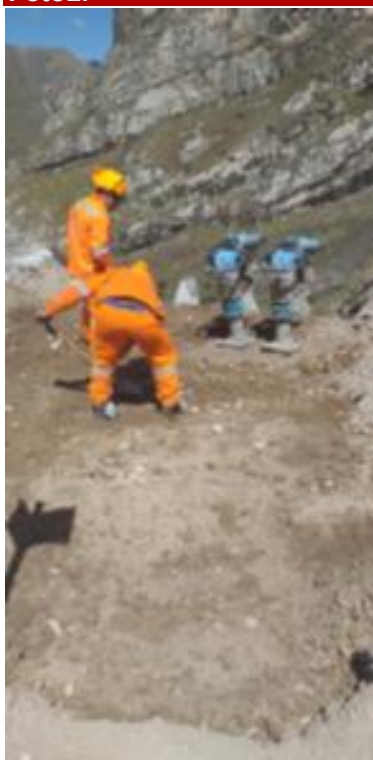
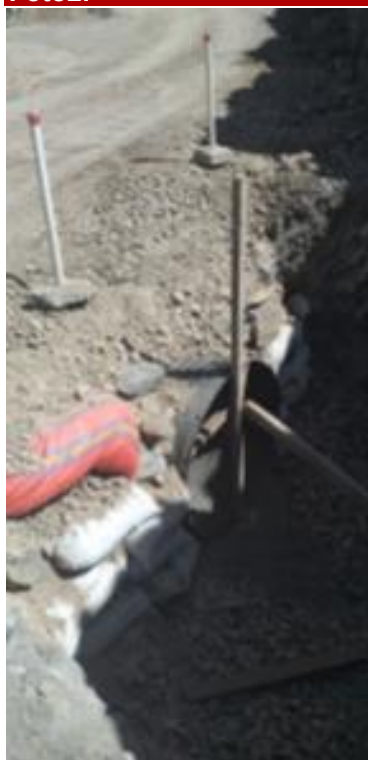
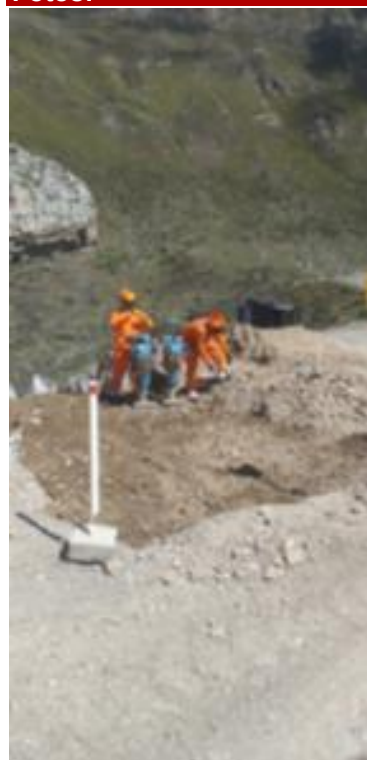
PROGRESIVA KM. 148+030

En la progresiva Km. 148+030 se realizo la excavación no clasificada para estructura, la colocación de tubería metálica circular ( tmc) de 48" en el lado izquierdo de la vía, y se realiza el relleno con material de cantera. Se utiliza una retroexcavadora para la excavación y para la carga del material de relleno, se utiliza 2 vibro apisonadores para la compactación del relleno , trabajan ; 1 capataz, 1 operador, 2 obreros , 2 vigias

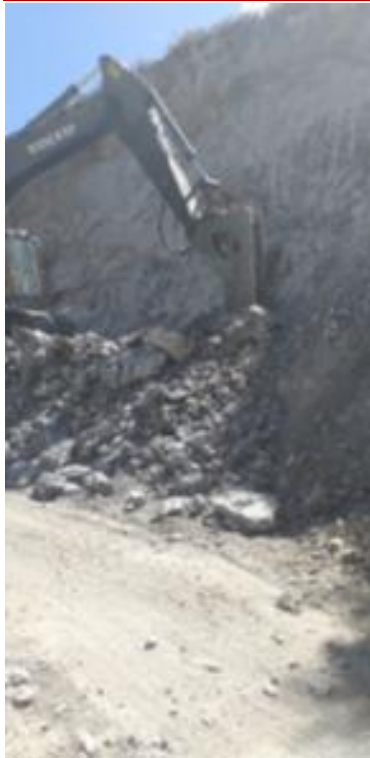
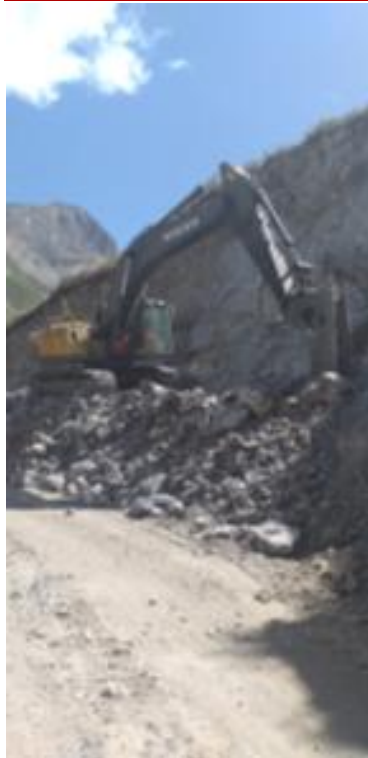
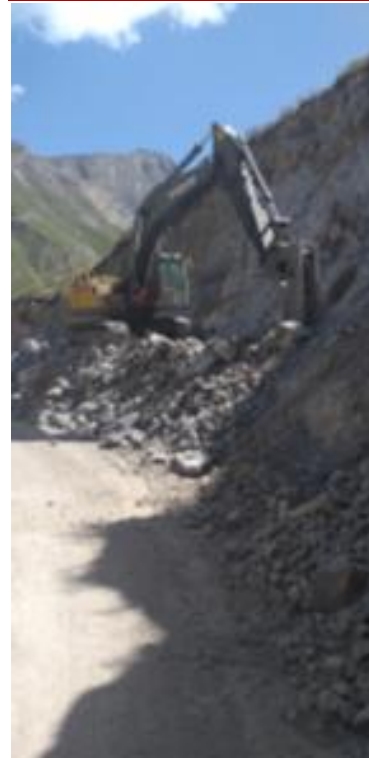
PROGRESIVA KM. 147+890 AL KM. 147+900

En las progresivas Km. 147+890 al Km. 147+900 se realiza la excavación en explanaciones en roca fija , se utiliza una excavadora de oruga con accesorio de demolición . trabajan: 1 capataz, 1 operador, 2 obreros, 2 vigías

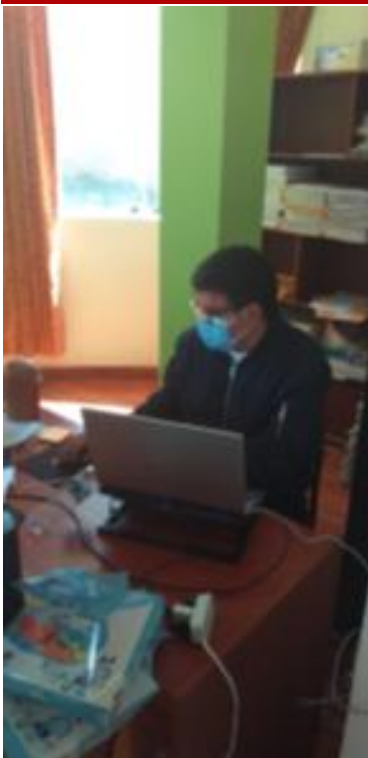
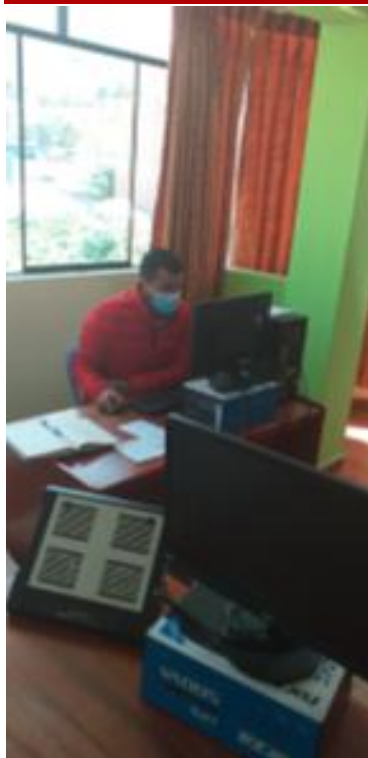
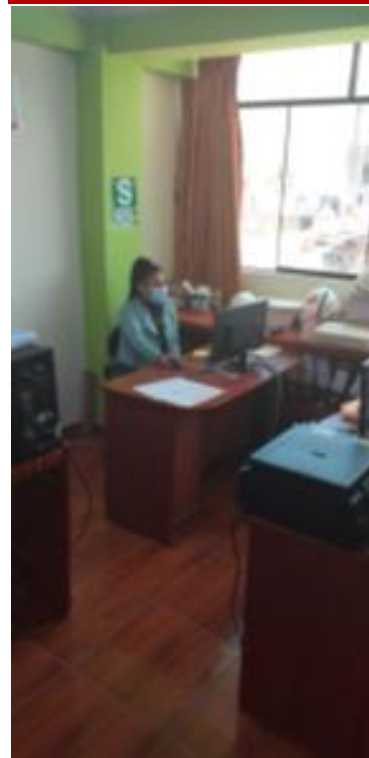
POBLADO DE OYON

VISITA DE SEGUIMIENTO Y MONITOREO A LAS OFICINAS DE LA SUPERVISION:  
EN BUSCA DEL CUADERNO DE OBRA**CDescripcion :**

En el poblado de Oyon, se ubica las oficinas de la supervision, se realiza visita de seguimiento y monitoreo de los recursos utilizados y en busca del cuaderno de obra.
