## BITACORA ELECTRÓNICA DE OBRA

| Confirma Bitacora: | Nro Informe: | Fecha Informe: | Nombre De La Obra: | Personal Encargado: | | |
|---|---|---|---|---|---|--|
| Si | 0095 | 10 -<br>05 -<br>2022 | Carretera Oyon - Ambo,<br>Tramo I: Oyon - Desvío Cerro de Pasco | BORIS WALTER AYLLÓN<br>CARCELÉN | | |

NUMERO DE INFORME No. 0095  
CONTRATO DE OBRA: No. 073-2018-MTC/ 20 de fecha 17/07/2018  
EMPRESA CONTRATISTA: CONSORCIO VIAL AMBO ( CONSTRUCTORA SANTA FE LTDA SUCURSAL DEL PERU, GRINOR S.A. SUCURSAL DEL PERU Y J E CONSTRUCCIONES GENERALES S.A)  
OBRA: MEJORAMIENTO DE LA CARRETERA OYON - AMBO TRAMO I: OYON - DESVIO CERRO DE PASCO- VIA PRINCIPAL KM. 134+977.92 AL KM. 181+000 Y RAMAL KM. 136+780 A KM. 139+698.19  
TRAMO 1 Vía principal : Progresiva km. 134+977.92 al Km. 181+000 ; Ramal: Progresiva Km.136+780 a Km. 139+698.19  
FINALIZACION DE LA SUSPENSIÓN DE OBRA EN CAMPO A PARTIR DEL DIA 22-03-2022 , LA CONTRATISTA HABIA SOLICITADO LA SUSPENSIÓN DE OBRA MEDIANTE ADENDA No. 8 Y NO HA SIDO ACEPTADO POR PROVIAS NACIONAL., EL CUAL SE LE DA RESPUESTA AL CONTRATISTA MEDIANTE OFICIO No. 620 -2022-MTC/20.9 DE FECHA 23-03-2022. ( DONDE SE LE SOLICITA EL REINICIO DE ACTIVIDADES EN LA OBRA) E

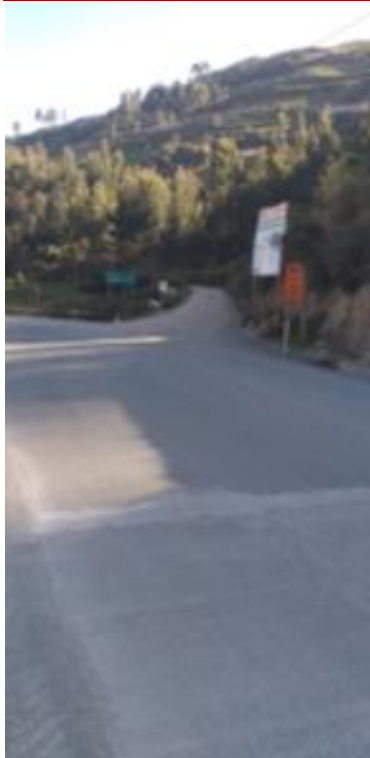
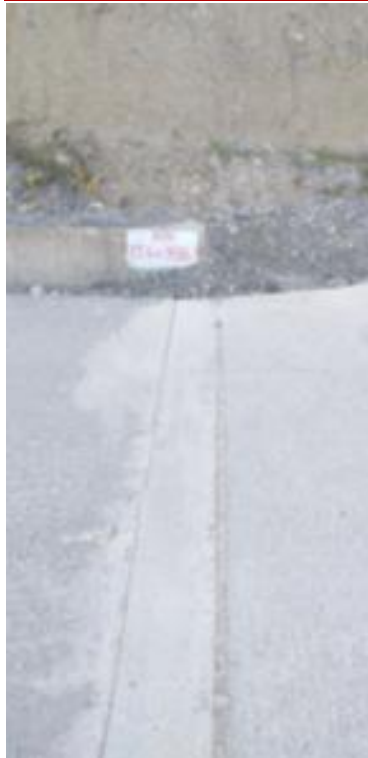
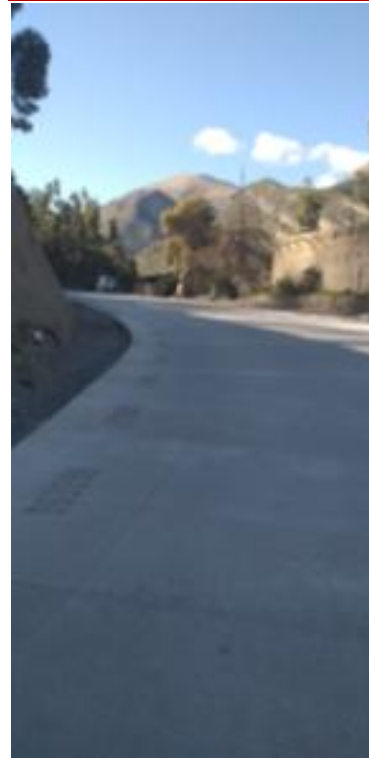
PROGRESIVA KM. 134+986

En la progresiva Km. 134+986 se realiza la visita de seguimiento y monitoreo en el inicio del tramo I, de la vía principal, no se realiza actividades en esta zona, el clima en la zona es completamente soleado en todo el tramo I

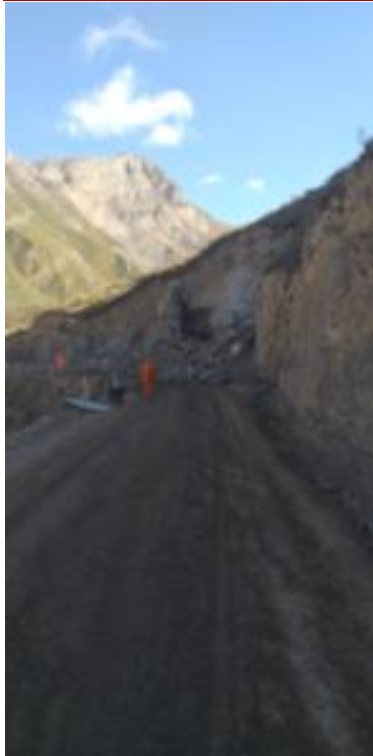
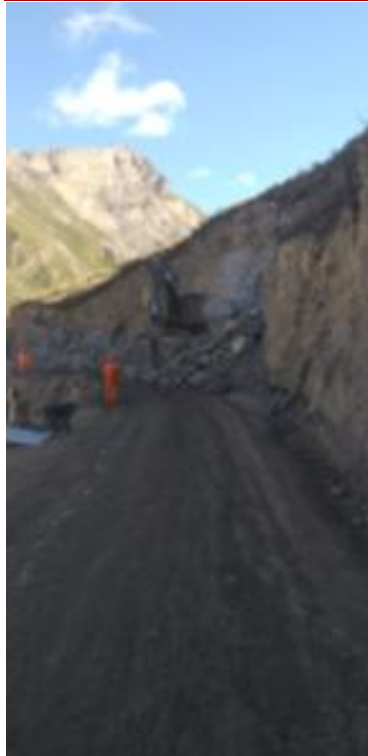
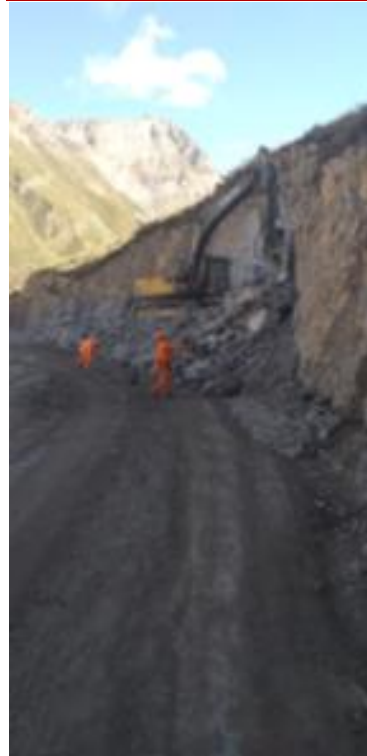
PROGRESIVA KM. 147+890 AL KM. 147+900

En las progresivas Km. 147+890 al Km. 147+900 se realiza la excavación en explanaciones en roca fija , se utiliza una excavadora de oruga con accesorio de demolición . trabajan: 1 capataz, 1 operador, 2 obreros, 2 vigías

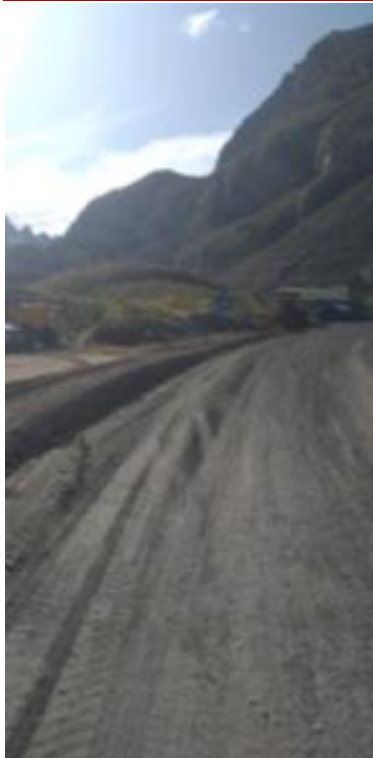
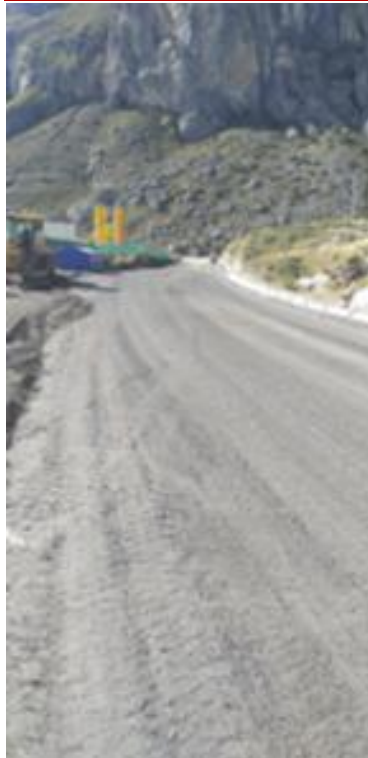
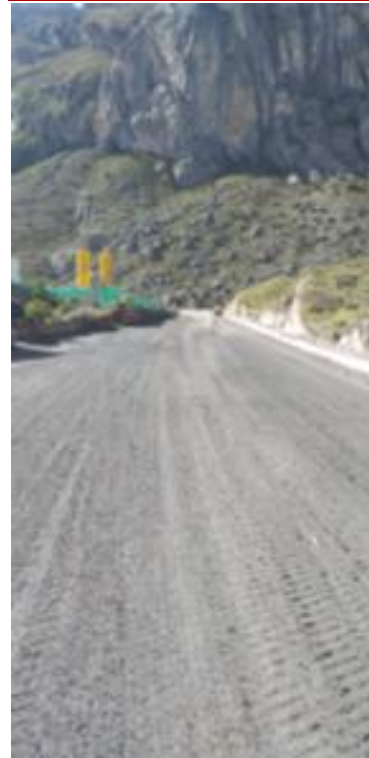
PROGRESIVAS KM. 152+900 AL KM. 153+200  
300.0 SUB BASE Y BASES  
303.A SUB BASE GRANULAR

En la progresiva Km. 153+900 AL km. 153+200 del tramo I, se realiza la construcción de sub base granular Se utiliza 1 motoniveladora y 1 compactadora de rodillo. trabajan: 1 capataz, 2 operadores,, 4 obreros, 2 vigías

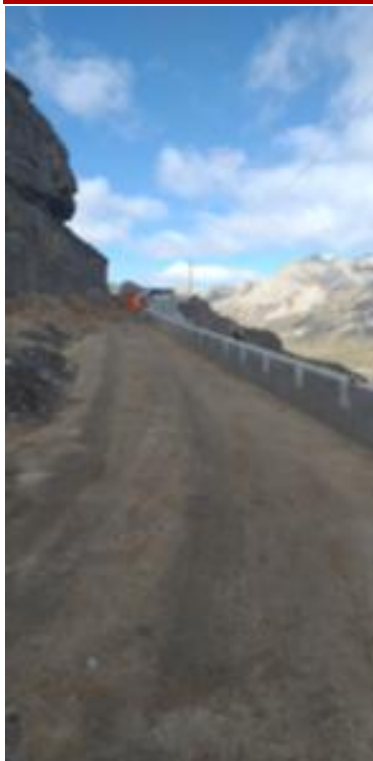
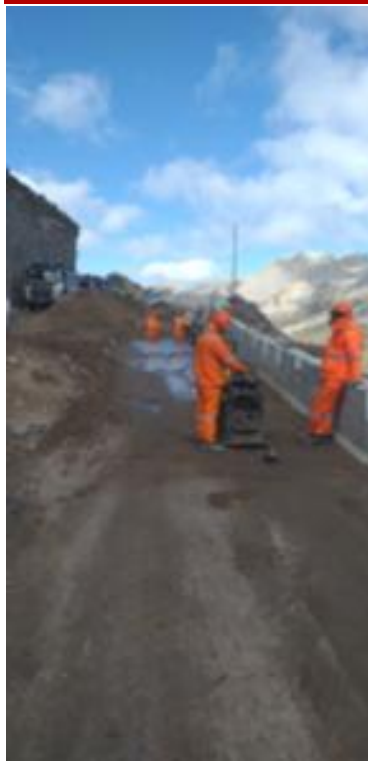
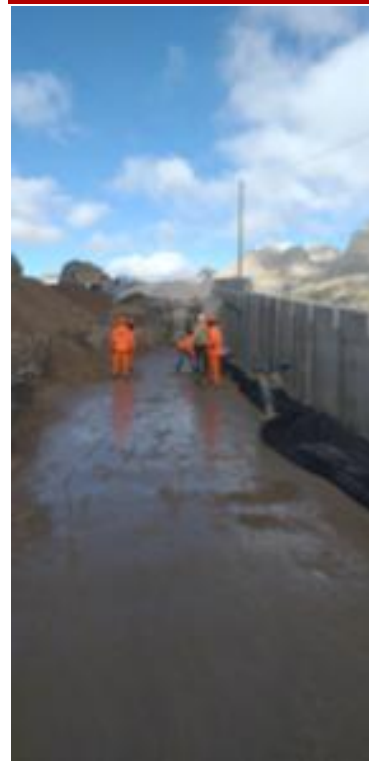
PROGRESIVA KM. 164+680 AL KM. 164+740  
600.0 OBRAS DE ARTE Y DRENAJE  
605.A RELLENO PARA ESTRUCTURAS  
605.B MATERIAL FILTRANTE

En las progresivas Km. 164+680 al Km. 164+740 se realizo la colocación de material filtrante, en donde se coloco geotextil y se relleno utilizando 1 mini cargador frontal, 3 vibro apisonadores 1 apisonador tipo plancha, la colocación del material filtrante y de relleno se realizo utilizando un mini cargador , trabajan: 1 capataz, 2 operadores y, 5 obreros, 2 vigías

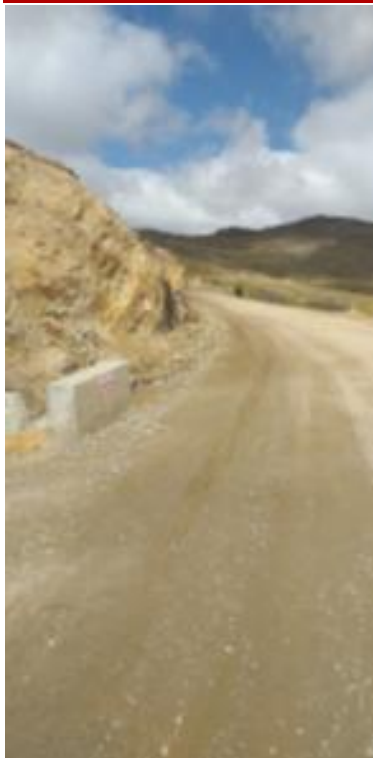
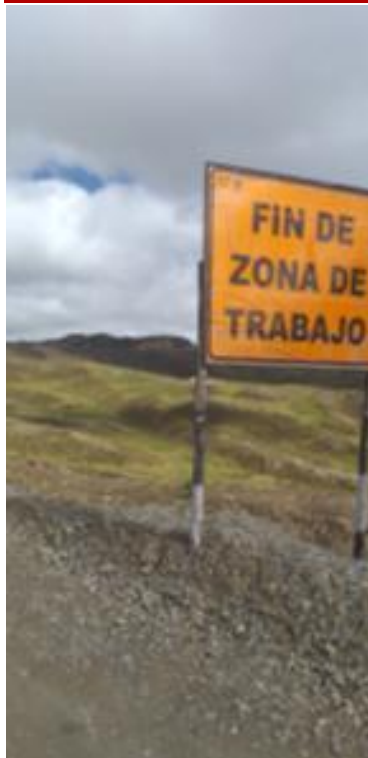
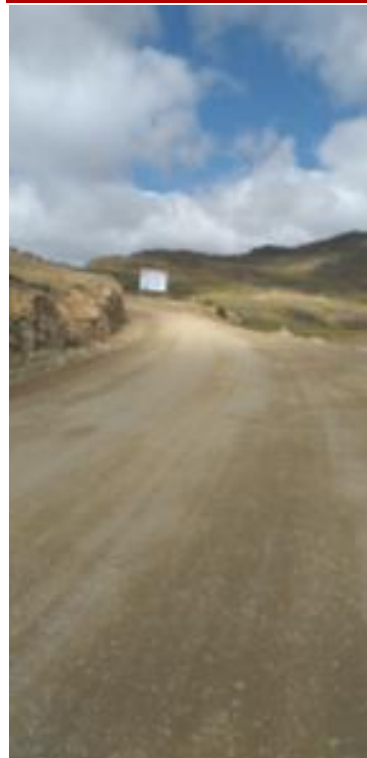
PROGRESIVA KM. 181+000

En la progresiva Km. 181+000 se realiza visita de seguimiento y monitoreo al final del tramo I: Desvío Cerro de Pasco. donde se verifica el buen tiempo, es soleado, se observa la plataforma de la via seca, con la generación de polvo cuando transitan los vehículos en el sector

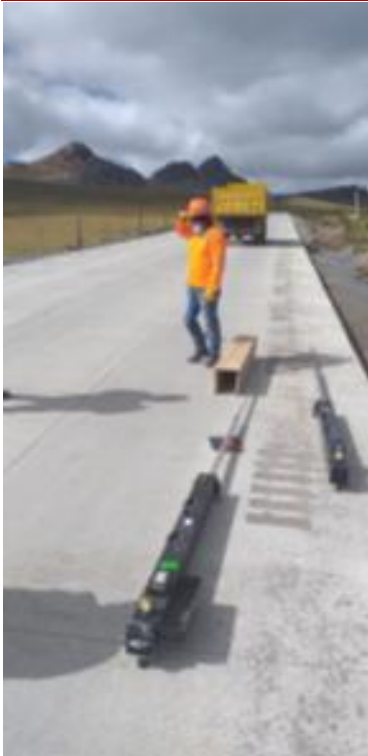
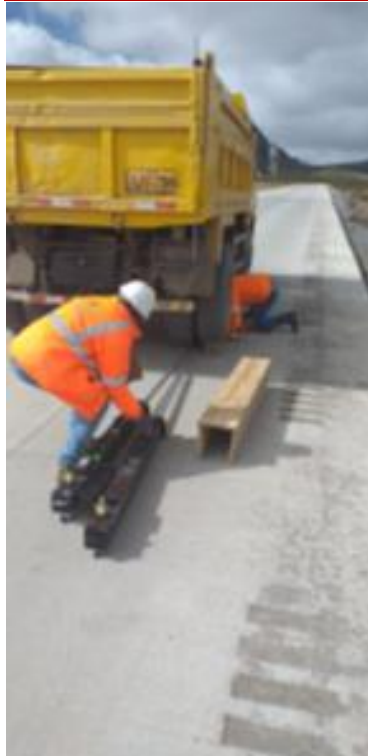
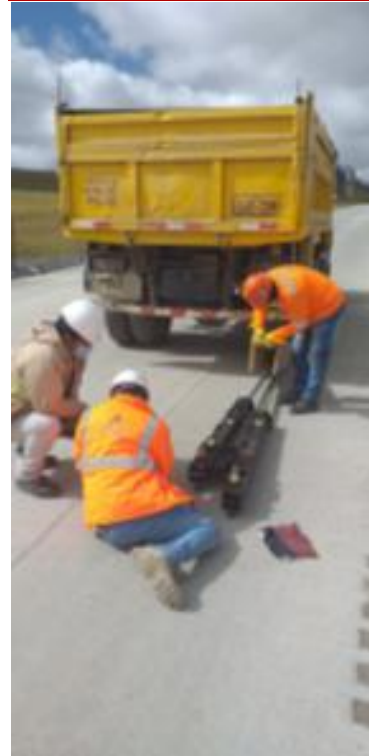
PROGRESIVA KM. 173+700 Id

En la progresiva Km. 173+700 por el lado derecho de la vía, se determina las deflexiones de las losas de concreto construidas, se utiliza 2 vigas benkelman y un camión calibrado , trabajan 1 conductor, 2 tecnico de la Contratista.

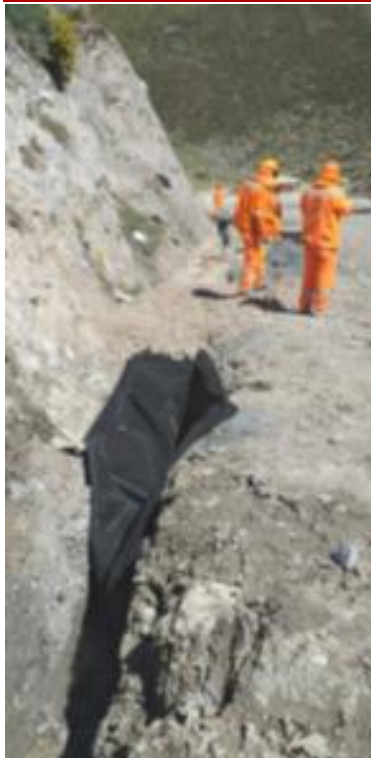
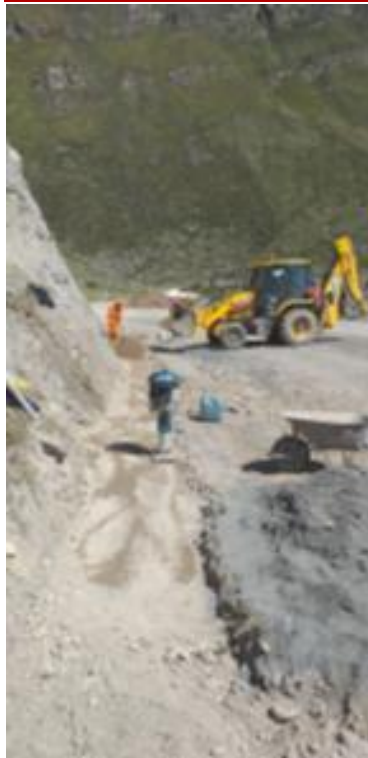
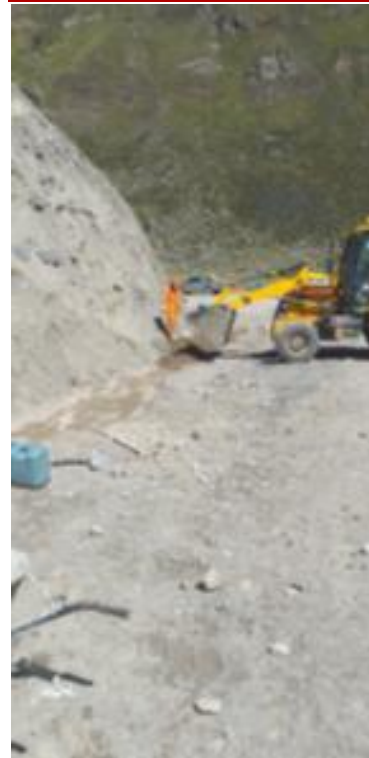
PROGRESIVA KM. 148+480 AL KM. 148+440

En las progresivas Km. 148+400 al Km. 148+480 se realiza la construcción de sub dren donde se ha realizado la excavación, colocación de cama de arena, colocación de geotextil . manto no tejido clase 2, colocación de tubería rígida perforada de 6", se colocó el material filtrante previamente lavado y se cierra y cose el manto . Se utiliza herramientas menores, trabajan: 1 capataz, 4 obreros, 2 vigías
