## BITACORA ELECTRÓNICA DE OBRA

### REGISTRO DE LA BITACORA Y FOTO DEL CUADERNO DE OBRA

| Confirma Bitacora: | Nro Informe: | Fecha Informe: | Nombre De La Obra: | Personal Encargado: | | |
|---|---|---|---|---|---|--|
| Si | N °<br>081-<br>PVN<br>-<br>MJQ<br>Y -<br>2022 | 1 0 -<br>0 5 -<br>2022 | MEJORAMIENTO DE LA CARRETERA HUANUCO-CONOCOCHA, SECTOR: HUANUCO-LA UNION-HUALLANCA, RUTA PE-3N, HUANUCO - LA UNION - HUALLANCA, TR 3 | MICHAEL JESUS QUISPE YAURI. | | |

OBRA: MEJORAMIENTO, CONSERVACIÓN POR NIVELES DE SERVICIO Y OPERACIÓN DEL CORREDOR VIAL: HUANUCO – LA UNIÓN – HUALLANCA – DV. ANTAMINA/ EMP. PE-3N (TINGO CHICO) – NUEVAS FLORES – LLATA – ANTAMINA, TRAMO III.

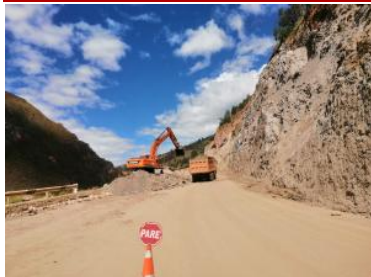
**Foto1:**

PROGRESIVA: KM 104+260

CORTE DE TALUD

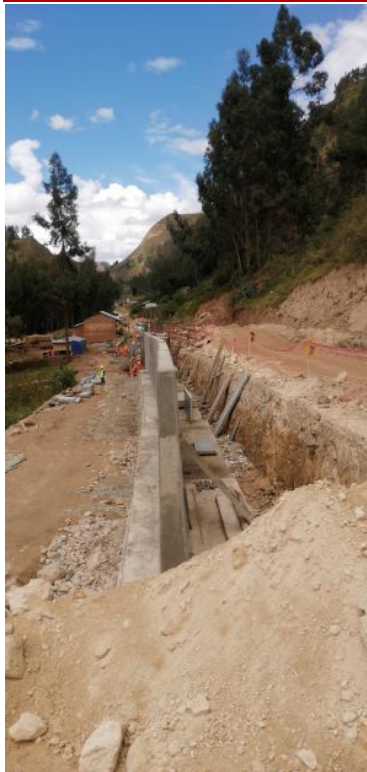
[Ver imagen completa](#)**Foto2:**

PROGRESIVA: KM 125+510

CONSTRUCCIÓN MURO DE CONTENCIÓN

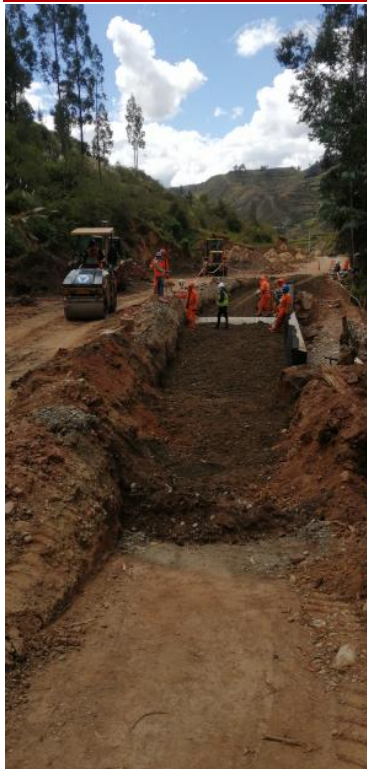
[Ver imagen completa](#)**Foto2:**

PROGRESIVA: KM 122+970

RELLENO DE MUROS

COLOCACIÓN DE RELLENO COMPACTADO POR CAPAS CADA 0.20 M EN LADO DERECHO DE LA VÍA, VERIFICADO POR TOPOGRAFÍA Y LABORATORIO DE SUELOS DE SUPERVISIÓN
