BITACORA ELECTRÓNICA DE OBRA

Confirma Bitacora:	Nro Informe:	Fecha Informe:	Nombre De La Obra:	Personal Encargado:
Si	0096	11 - 05 - 2022	Carretera Oyon - Ambo, Tramo I: Oyon - Desvío Cerro de Pasco	BORIS WALTER AYLLÓN CARCELÉN

NUMERO DE INFORME No. 0096
 CONTRATO DE OBRA: No. 073-2018-MTC/ 20 de fecha 17/07/2018
 EMPRESA CONTRATISTA: CONSORCIO VIAL AMBO (CONSTRUCTORA SANTA FE LTDA SUCURSAL DEL PERU, GRINOR S.A. SUCURSAL DEL PERU Y J E CONSTRUCCIONES GENERALES S.A)
 OBRA: MEJORAMIENTO DE LA CARRETERA OYON - AMBO TRAMO I: OYON - DESVIO CERRO DE PASCO- VIA PRINCIPAL KM. 134+977.92 AL KM. 181+000 Y RAMAL KM. 136+780 A KM. 139+698.19
 TRAMO 1 Vía principal : Progresiva km. 134+977.92 al Km. 181+000 ; Ramal: Progresiva Km.136+780 a Km. 139+698.19
 FINALIZACION DE LA SUSPENSIÓN DE OBRA EN CAMPO A PARTIR DEL DIA 22-03-2022 , LA CONTRATISTA HABIA SOLICITADO LA SUSPENSIÓN DE OBRA MEDIANTE ADENDA No. 8 Y NO HA SIDO ACEPTADO POR PROVIAS NACIONAL., EL CUAL SE LE DA RESPUESTA AL CONTRATISTA MEDIANTE OFICIO No. 620 -2022-MTC/20.9 DE FECHA 23-03-2022. (DONDE SE LE SOLICITA EL REINICIO DE ACTIVIDADES EN LA OBRA) EL PARO DE TRANSPORTE A AFECTADO EL TOTAL REINICIO DE ACTIVIDADES EN LA OBRA, VISITA

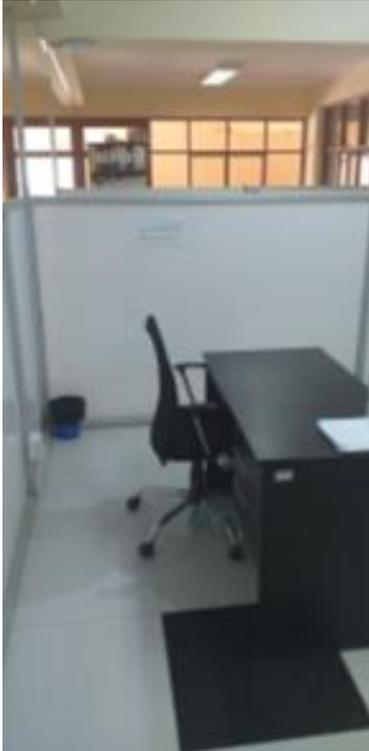
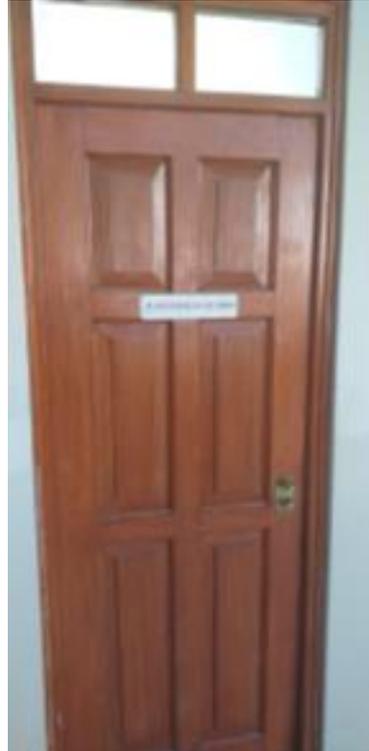
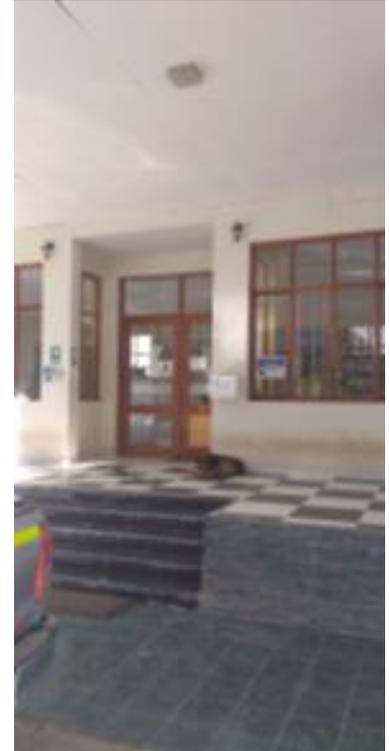
ENTRADA AL POBLADO DE OYÓN- URPAY
VISITA DE SEGUIMIENTO Y MONITOREO A LAS OFICINAS DE LA CONTRATISTA:
EN BUSCA DEL CUADERNO DE OBRA

En la entrada del Poblado de Oyón, se realiza visita de seguimiento y monitoreo a las oficinas de la Contratista, en busca del cuaderno de obra, No se logro acceso al mismo,

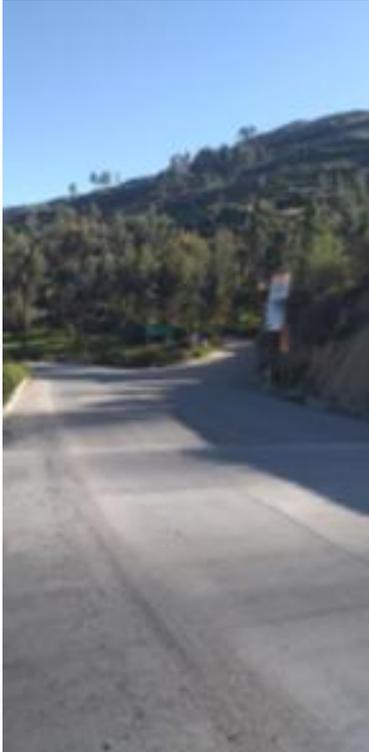
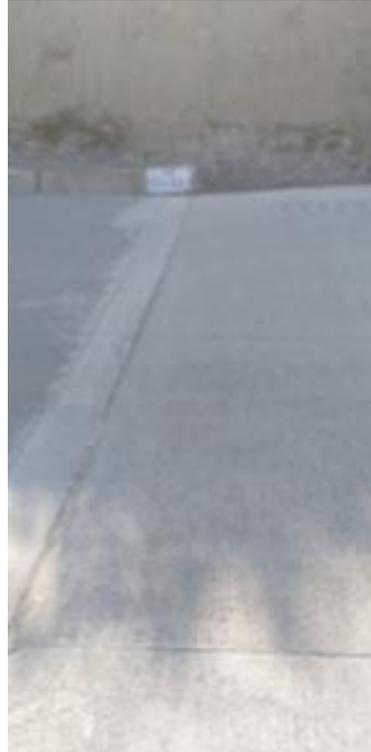
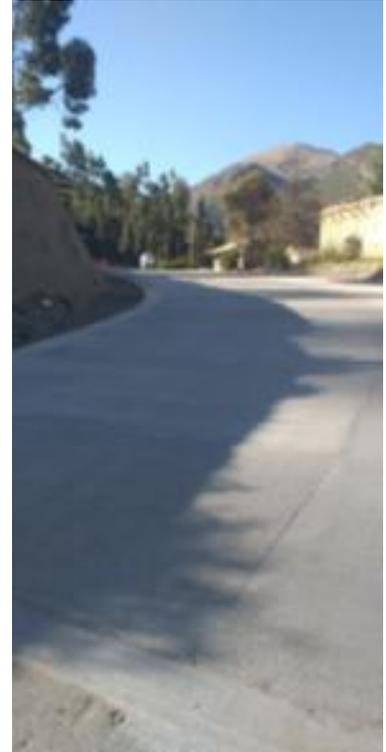
PROGRESIVA KM. 134+986

En la progresiva Km. 134+986 se realiza la visita de seguimiento y monitoreo en el inicio del tramo I, de la vía principal, no se realiza actividades en esta zona, el clima en la zona es completamente soleado en todo el tramo I

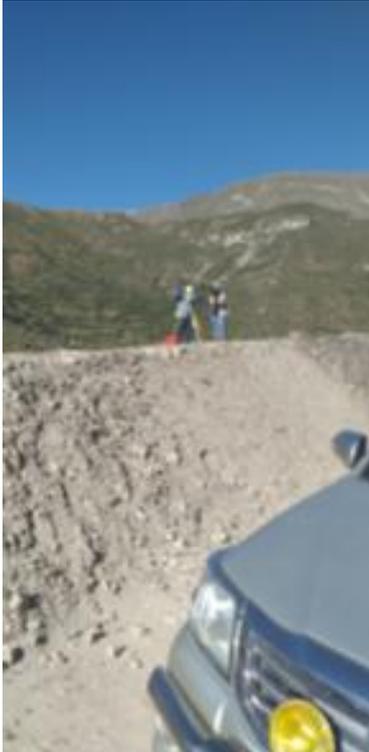
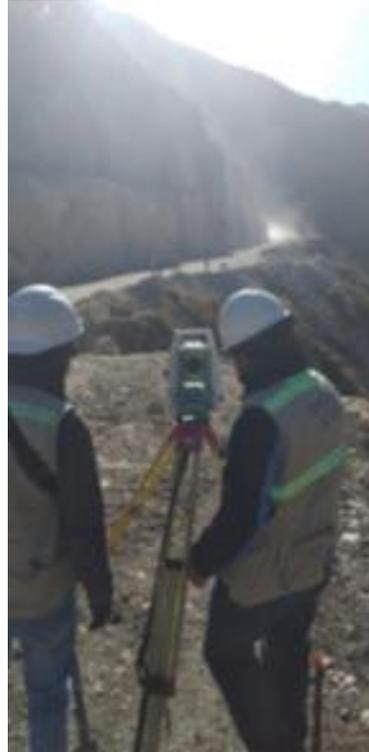
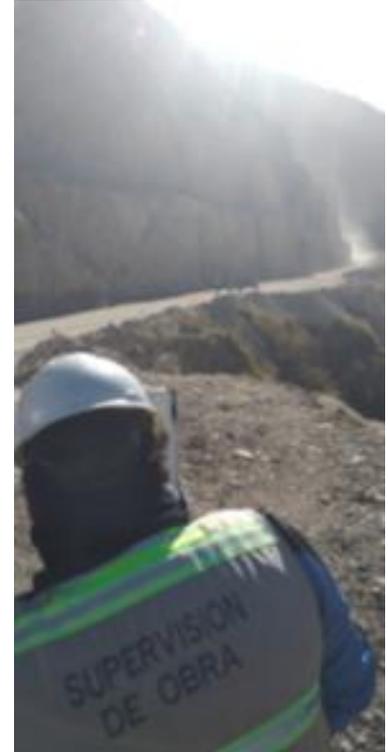
PROGRESIVA KM. 140+600

En la progresiva Km. 140+600 se realiza visita de seguimiento y monitoreo en el tramo I, la Contratista y Supervisión realizan revisión de taludes, se utiliza una estación total de la Contratista, trabajan 1 topógrafo de la Contratista y Supervisión, 2 niveladores y 4 auxiliares de la supervisión

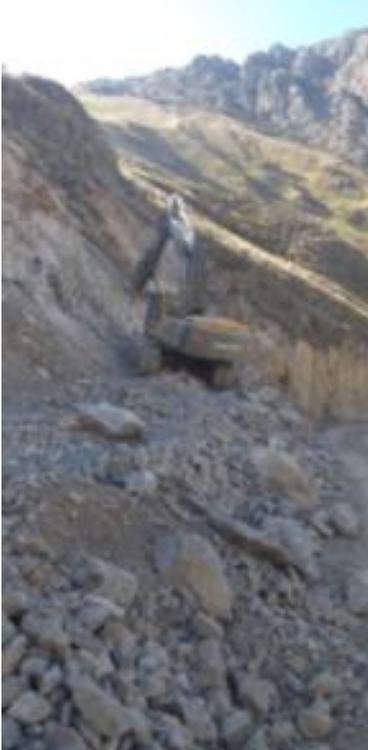
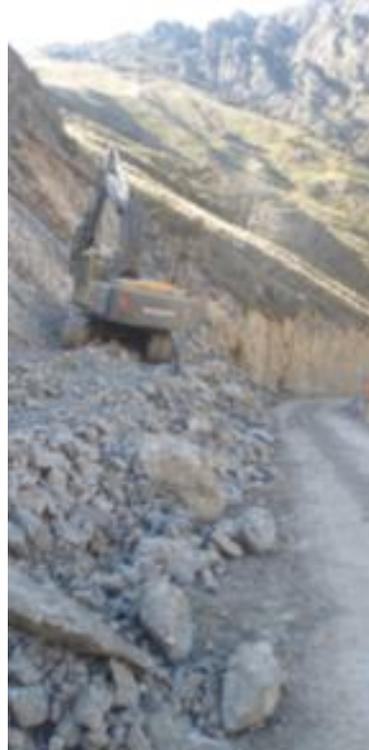
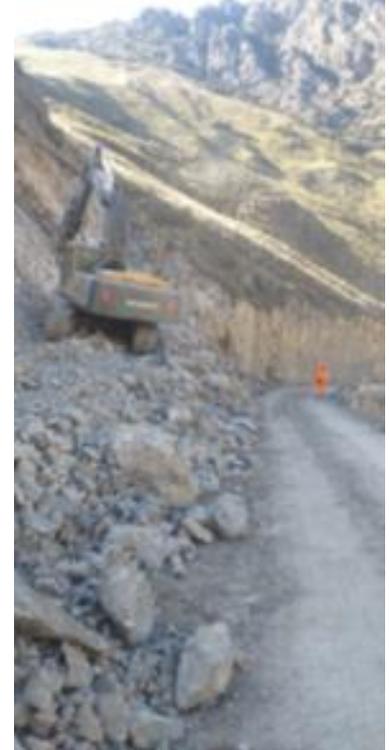
PROGRESIVA KM. 147+890 AL KM. 147+980
200.0 MOVIMIENTO DE TIERRAS
205.C EXCAVACION EN EXPLANACIONES EN ROCA FIJA

En las progresivas Km. 147+890 al Km. 147+980 se realiza la excavación en explanaciones en roca fija , se utiliza una excavadora de oruga con accesorio de demolición . trabajan: 1 capataz, 1 operador, 2 obreros, 2 vigías

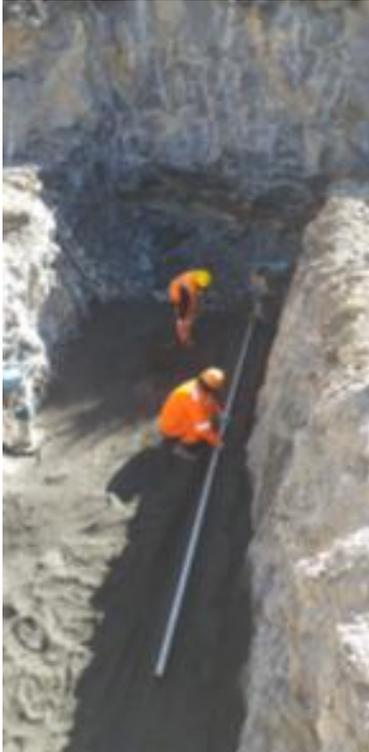
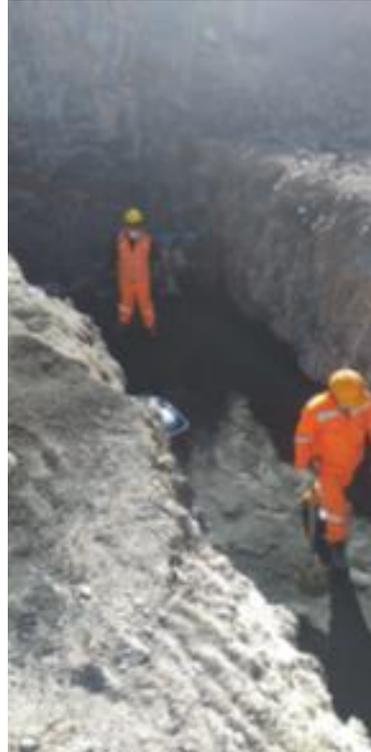
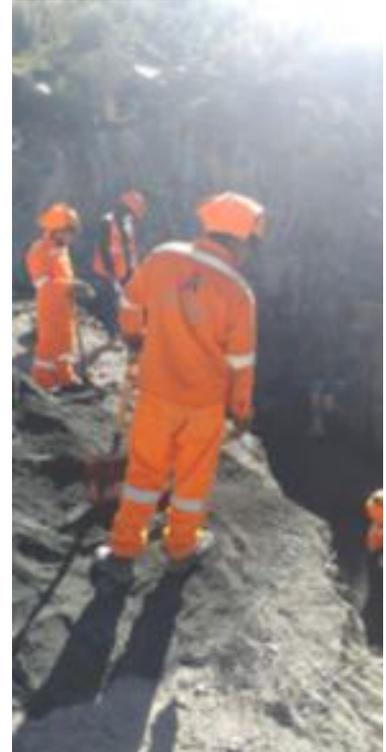
PROGRESIVA KM. 148+093.76
600.0 OBRAS DE ARTE Y DRENAJE
601.A EXCAVACION NO CLASIFICADA PARA ESTRUCTURAS

En las progresivas Km. 148+093.76 se realiza la excavación no clasificada para estructuras para la construcción de alcantarilla TMC 48", Se utiliza una excavadora con accesorio de demolición, trabajan: 1 capataz, 1 operador, 2 obreros, 2 vigías, actualmente se le realiza la colocación de arena fina.

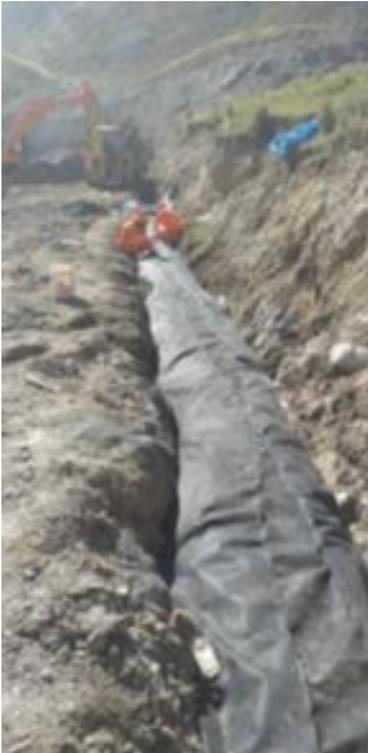
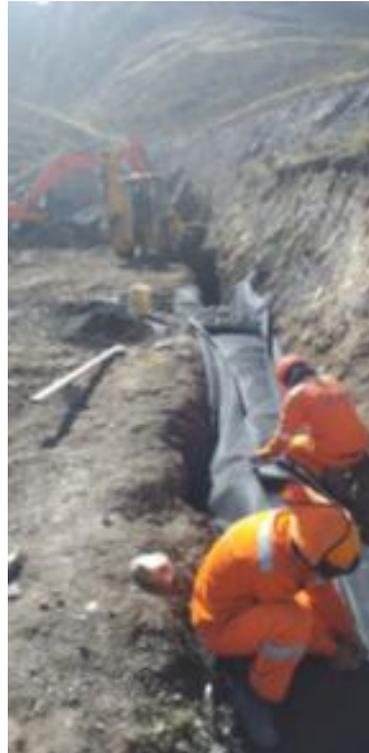
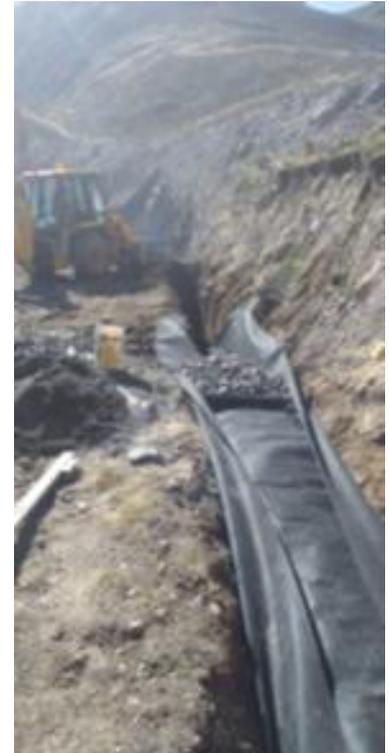
PROGRESIVA KM. 148+360 AL KM. 148+400
600.0 OBRAS DE ARTE Y DRENAJE
601.A EXCAVACION NO CLASIFICADA PARA ESTRUCTURAS
605.A RELLENO PARA ESTRUCTURAS
605.B MATERIAL FILTRANTE
649.E TUBERIA RIGIDA PERFORADA DE D= 6"
650.H GEOTEXTIL NO TEJIDO CLASE 2

En las progresivas Km. 148+360 al Km. 148+400 se realiza la construcción de sub dren donde se ha realizado la excavación, colocación de cama de arena, colocación de geotextil . manto no tejido clase 2, colocación de tubería rígida perforada de 6", se colocó el material filtrante previamente lavado y se cierra y cose el manto . Se utiliza herramientas menores, trabajan: 1 capataz, 4 obreros, 2 vigías

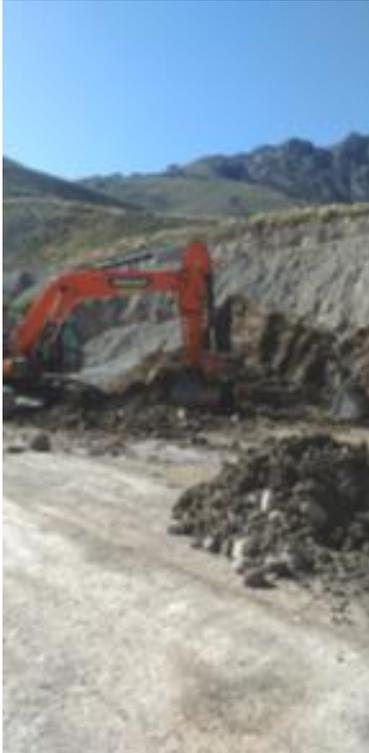
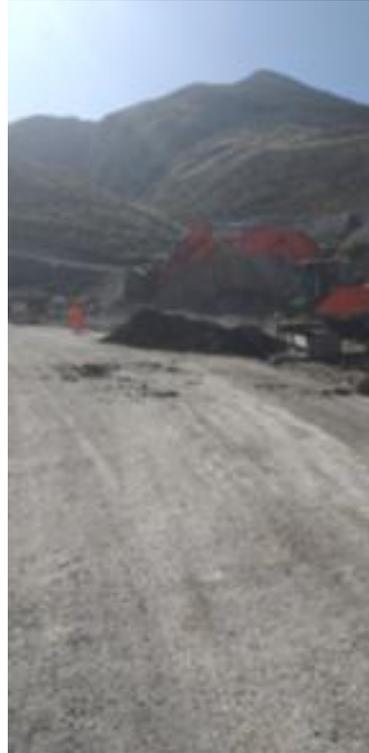
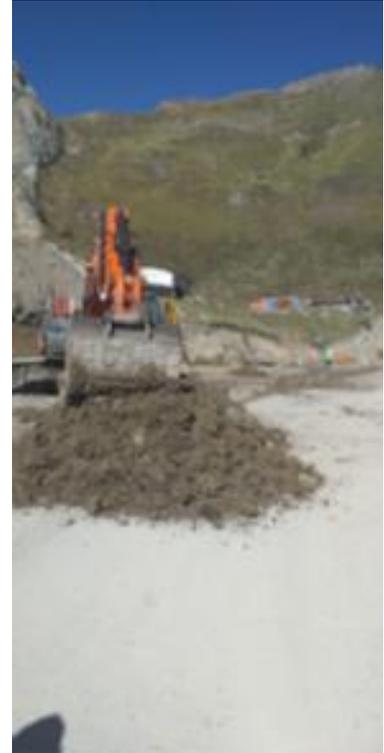
PROGRESIVA KM. 148+500 AL KM. 148+600
200.0 MOVIMIENTO DE TIERRAS
205.A EXCAVACION EN EXPLANACIONES EN MATERIAL COMUN

En las progresivas Km. 148+500 al Km. 148+600 se realiza la excavación en explanaciones en material común, se utiliza una excavadora de oruga. trabajan: 1 capataz, 1 operador, 2 obreros, 2 vigías

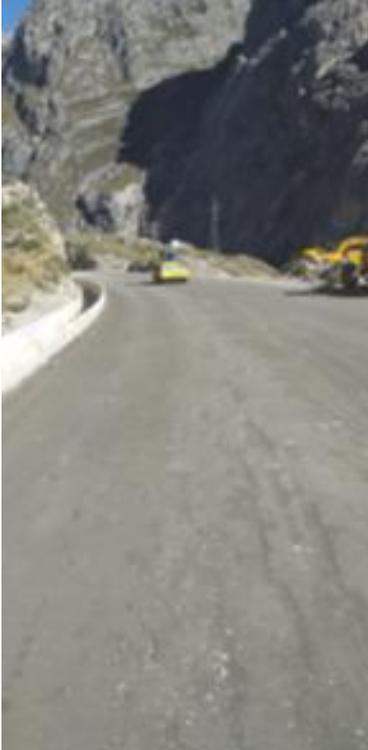
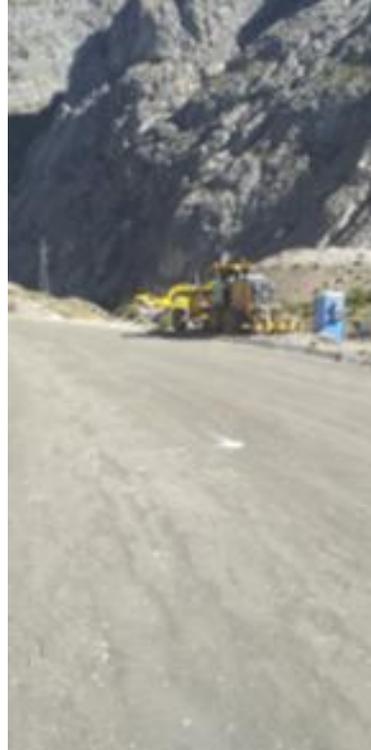
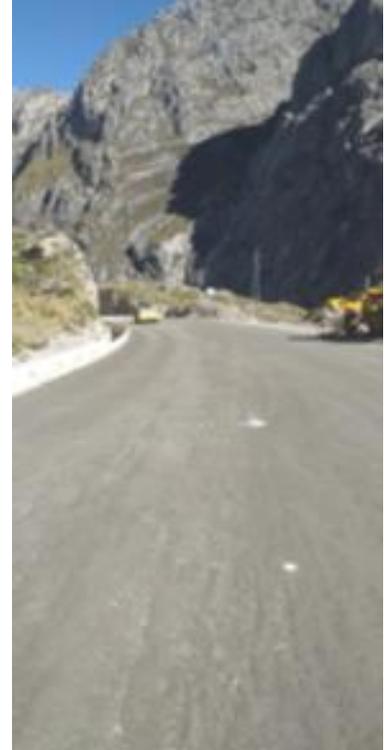
PROGRESIVAS KM. 152+900 AL KM. 153+100
300.0 SUB BASE Y BASES
303.A SUB BASE GRANULAR

En la progresiva Km. 153+900 AL km. 153+100 del tramo I, se realiza la construcción de sub base granular Se utiliza 1 motoniveladora y 1 compactadora de rodillo. trabajan: 1 capataz, 2 operadores,, 4 obreros, 2 vigías

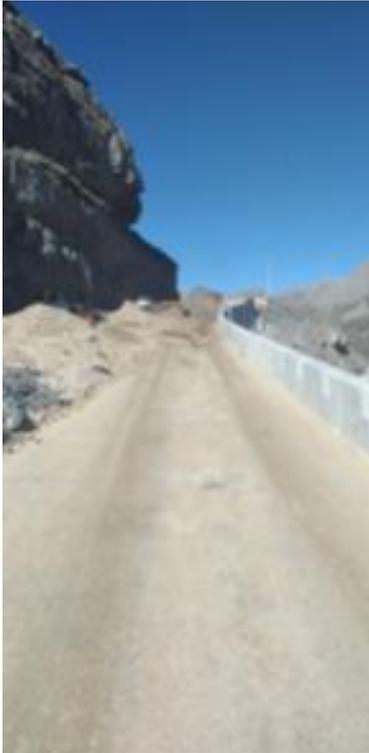
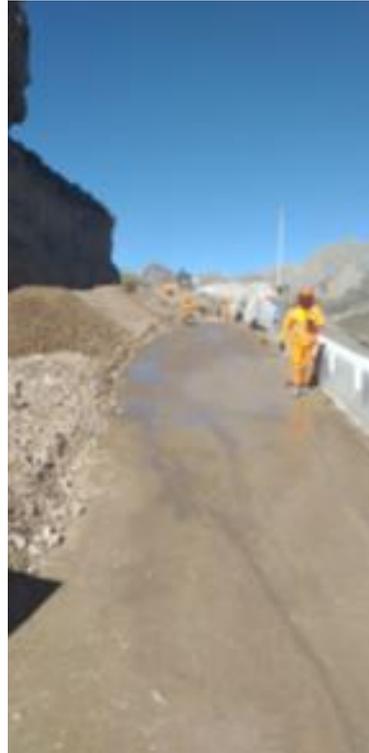
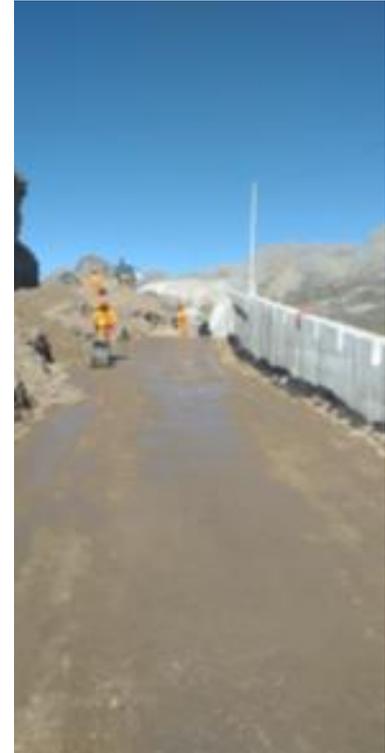
PROGRESIVA KM. 164+680 AL KM. 164+760
600.0 OBRAS DE ARTE Y DRENAJE
605.A RELLENO PARA ESTRUCTURAS
605.B MATERIAL FILTRANTE

En las progresivas Km. 164+680 al Km. 164+760 se realizo la colocación de material filtrante, en donde se coloco geotextil y se relleno utilizando 1 mini cargador frontal, 3 vibro apisonadores 1 apisonador tipo plancha, la colocación del material filtrante y de relleno se realizo utilizando un mini cargador , trabajan: 1 capataz, 2 operadores y, 5 obreros, 2 vigías

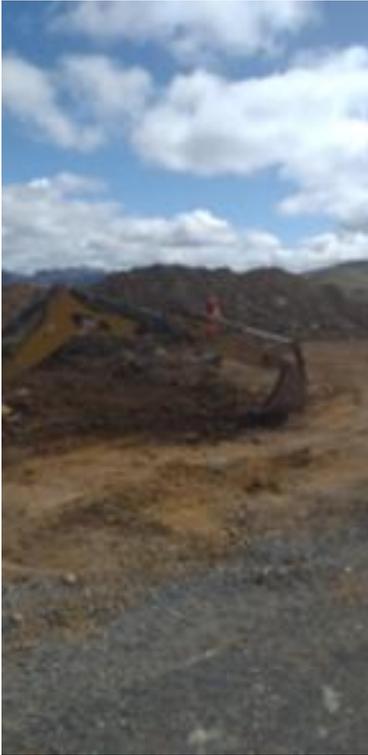
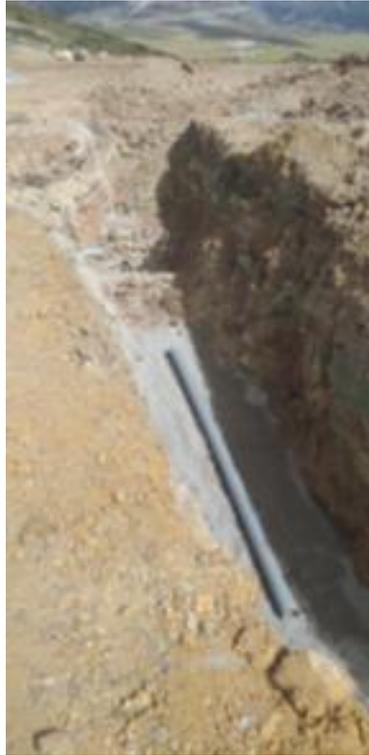
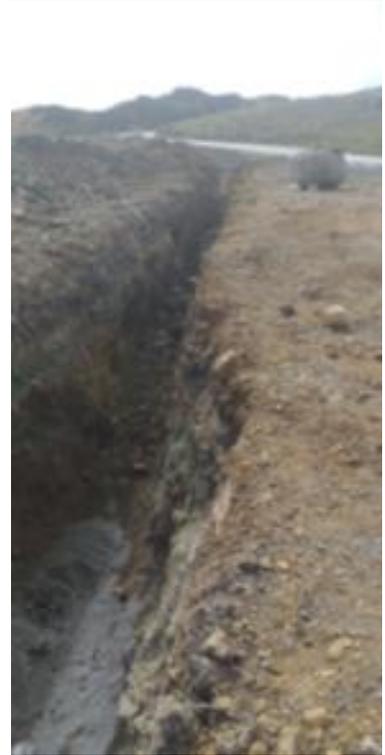
PROGRESIVA KM. 175+660

En la progresiva km. 175+660 se realiza visita de seguimiento y monitoreo en el tramo I, donde se verifica que se ha dado reinicio a la continuación de construcción de sub drenaje en los DME 12 Y DME 13 del tramo 2 donde el CONSORCIO CARRETERO DEL PERU continua con la construcción de sub drenajes en esta zona. En el sector hay una retroexcavadora y una mini compactadora de doble rodillo. trabajan; 1 capataz, 3 operadores, 4 obreros del CONSORCIO CARRETERO DEL PERU

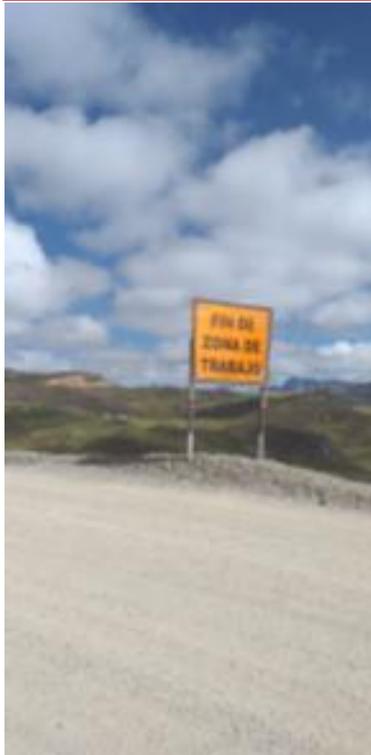
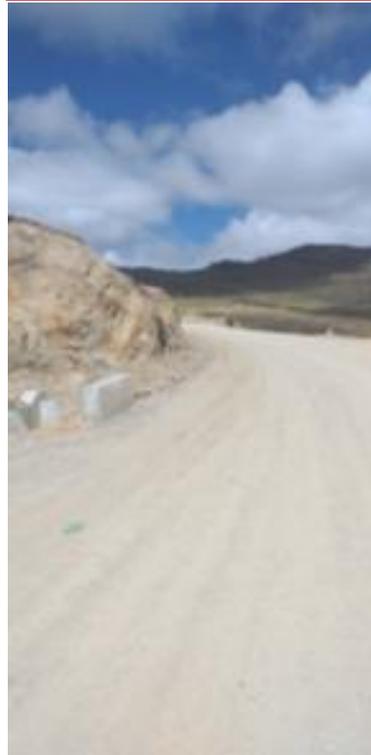
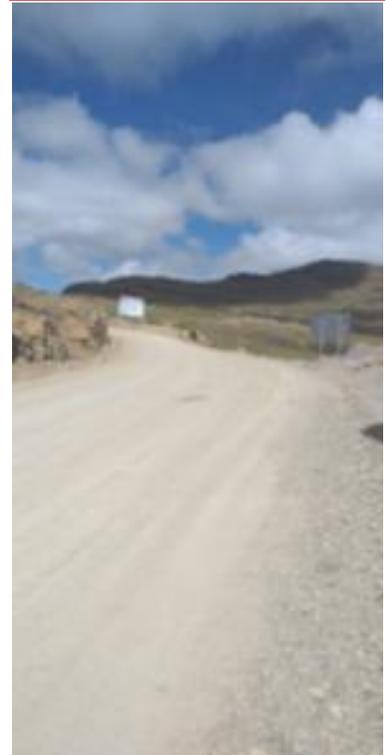
PROGRESIVA KM. 181+000

En la progresiva Km. 181+000 se realiza visita de seguimiento y monitoreo al final del tramo I: Desvío Cerro de Pasco. donde se verifica el buen tiempo, es soleado, se observa la plataforma de la via seca, con la generación de polvo cuando transitan los vehículos en el sector

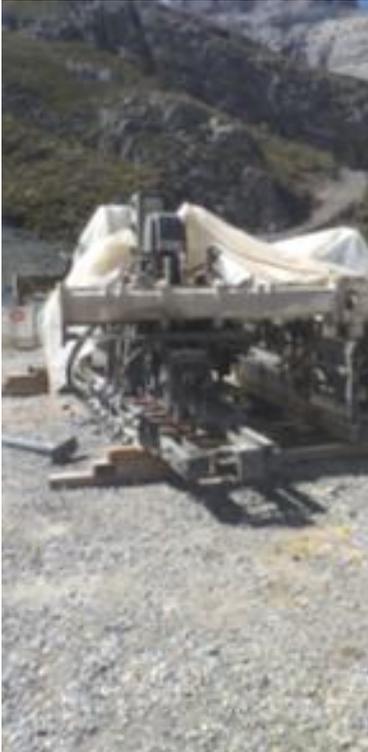
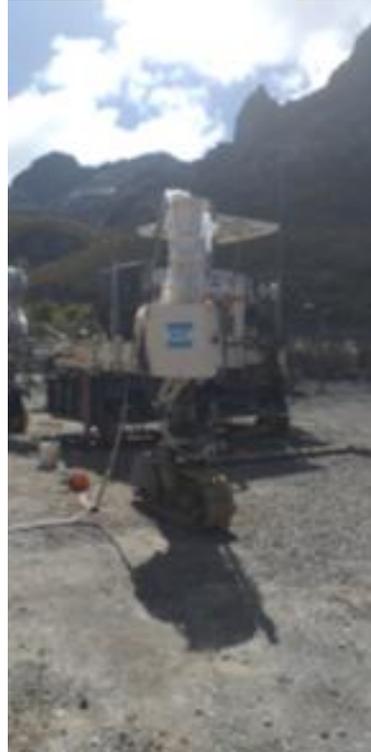
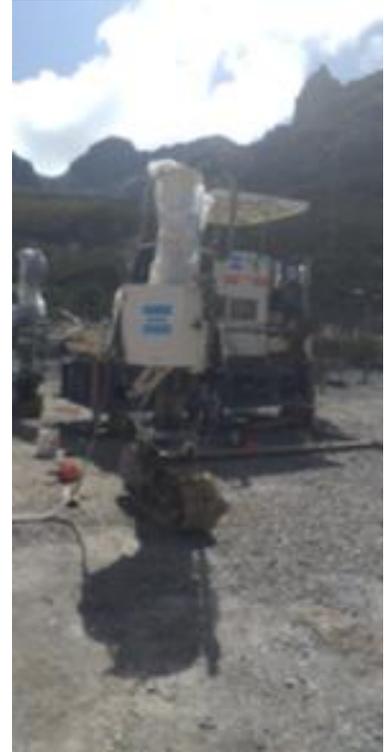
PROGRESIVA KM. 162+700

En la progresiva Km. 162+700 en el patio donde se ubica el polvorín , en en lado de la vía , se verifica al personal de la Contratista realizando el desarmado de una pavimentadora para su movilización fuera de la obra.

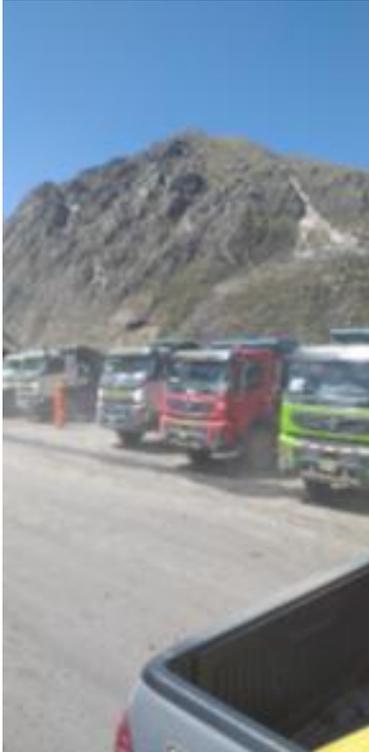
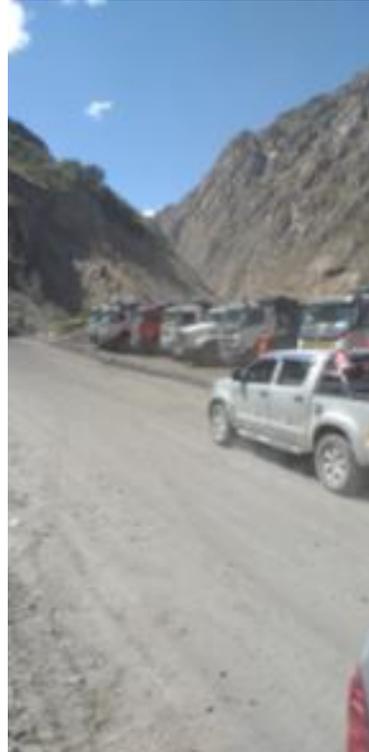
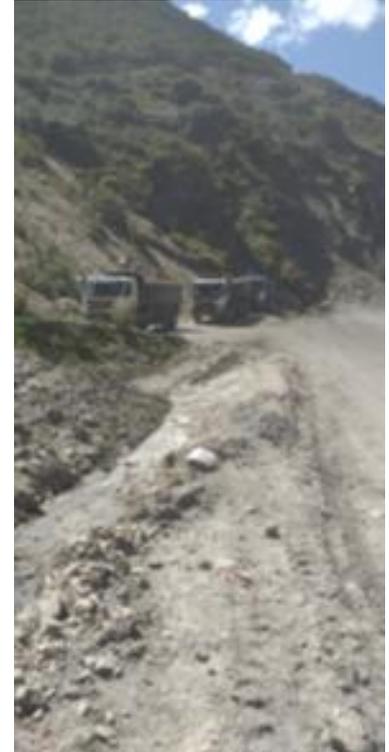
PROGRESIVA KM. 141+100

En la progresiva Km. 141+100 se realiza visita de seguimiento y monitoreo al tramo I, donde se verifica la paralización del transporte de material (cantera bellaluz) , el personal operario están a la espera de un cargador frontal, para lograr la carga y transporte del material. NO HAY ACTIVIDAD EN EL SECTOR
