## BITACORA ELECTRÓNICA DE OBRA

| Confirma Bitacora: | Nro Informe: | Fecha Informe: | Nombre De La Obra: | Personal Encargado: | | |
|---|---|---|---|---|---|--|
| Si | Nº 083-PVN-MJQY-2022 | 12-05-2022 | MEJORAMIENTO DE LA CARRETERA HUANUCO-CONOCOCHA, SECTOR: HUANUCO-LA UNION-HUALLANCA, RUTA PE-3N, HUANUCO - LA UNION - HUALLANCA, TR 3 | MICHAEL JESUS QUISPE YAURI. | | |

OBRA: MEJORAMIENTO, CONSERVACIÓN POR NIVELES DE SERVICIO Y OPERACIÓN DEL CORREDOR VIAL: HUANUCO – LA UNIÓN – HUALLANCA – DV. ANTAMINA/ EMP. PE-3N (TINGO CHICO) – NUEVAS FLORES – LLATA – ANTAMINA, TRAMO III.

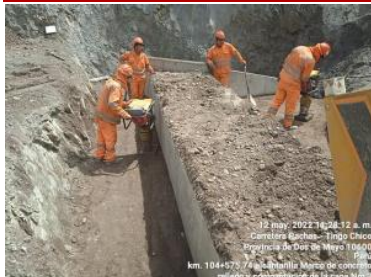
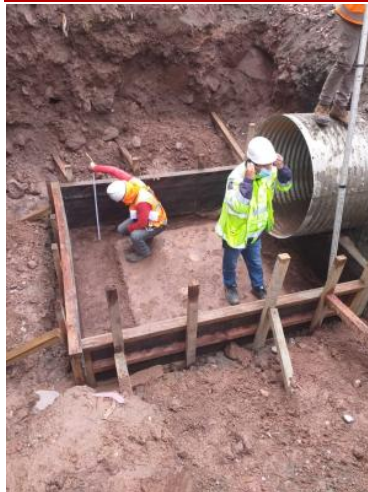
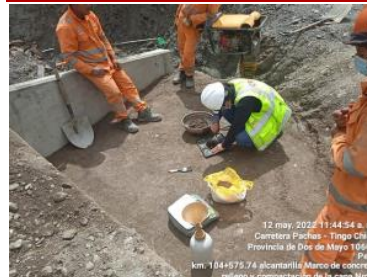
PROGRESIVA: KM 104+575

RELLENO DE ALCANTARILLA

RELLENO DE MATERIAL ESTRUCTURAL POR CAPAS

RELLENO DE MATERIAL ESTRUCTURAL DE CANTERA

EL ENSAYO DE DENSIDAD DE CAMPO (CONO DE ARENA) MURO DE CONTENCIÓN

COLOCACIÓN DE RELLENO COMPACTADO POR CAPAS CADA 0.20 M EN LADO DERECHO DE LA VÍA, VERIFICADO POR TOPOGRAFÍA Y LABORATORIO DE SUELOS DE SUPERVISIÓN

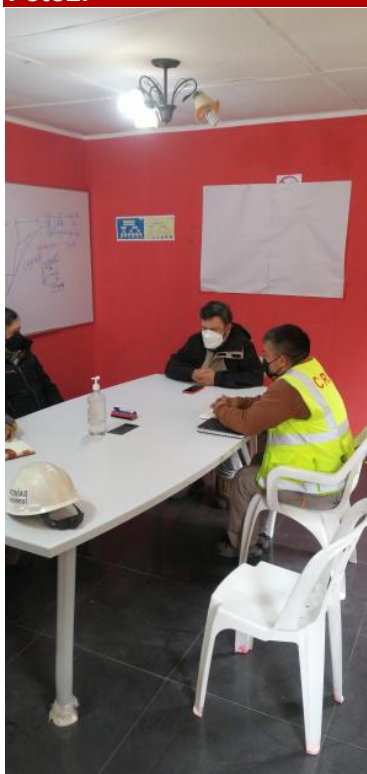
PROGRESIVA: KM 130+450

OFICINA DE SUPERVISIÓN

INSPECCIÓN A LAS OFICINAS DE LA SUPERVISIÓN DE OBRA

REUNIÓN EN LA OFICINA DE LA SUPERVISIÓN

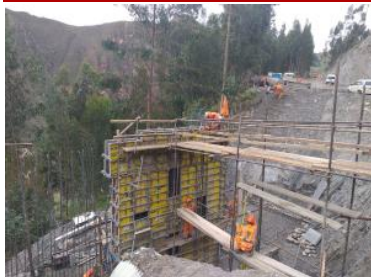
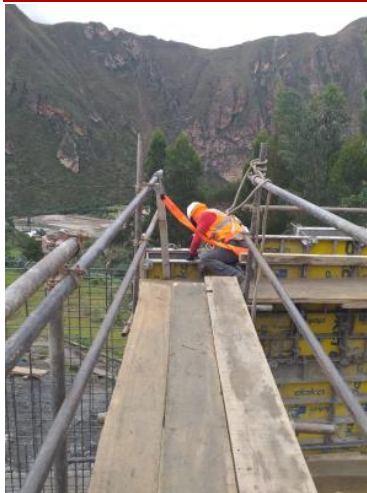
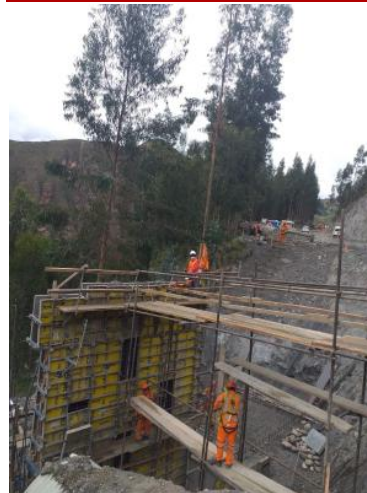
PROGRESIVA: KM 106+620

CONSTRUCCIÓN MURO DE CONTENCIÓN

EXCAVACIÓN Y ELIMINACIÓN DEL TERRENO NATURAL

ENCOFRADO DEL MURO CON PANELES FENÓLICOS METALICOS

COLOCACIÓN DE CONCRETO PARA SOLADO DE F'C = 100 KG/CM2

COLOCACIÓN DE CONCRETO PARA ZAPATA DE F'C = 210 KG/CM2

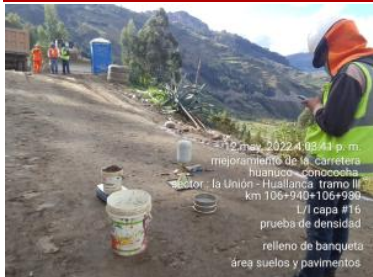
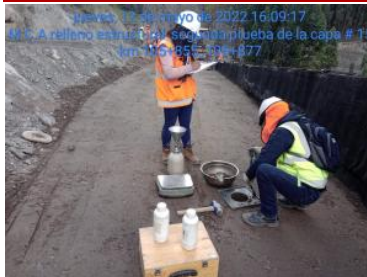
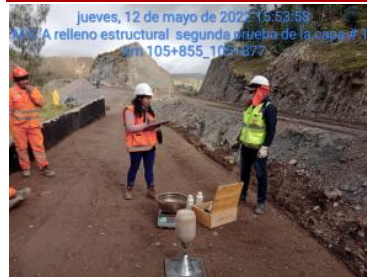
PROGRESIVA: KM 106+940

RELLENO DE MUROS

RELLENO DE MATERIAL ESTRUCTURAL POR CAPAS

RELLENO DE MATERIAL ESTRUCTURAL DE CANTERA

EL ENSAYO DE DENSIDAD DE CAMPO (CONO DE ARENA) MURO DE CONTENCIÓN

COLOCACIÓN DE RELLENO COMPACTADO POR CAPAS CADA 0.20 M EN LADO DERECHO DE LA VÍA, VERIFICADO POR TOPOGRAFÍA Y LABORATORIO DE SUELOS DE SUPERVISIÓN

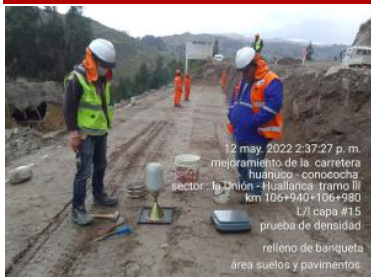
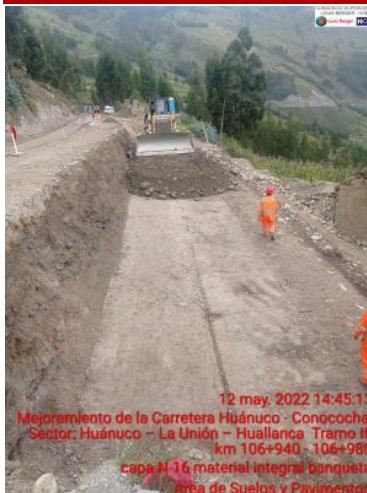
PROGRESIVA: KM 106+950

BANQUETA

RELLENO DE BANQUETA

CONSTRUCCIÓN DE BANQUETA
