## BITACORA ELECTRÓNICA DE OBRA

| Confirma Bitacora: | Nro Informe: | Fecha Informe: | Nombre De La Obra: | Personal Encargado: |
|---|---|---|---|---|
| Si | 0097 | 12 - 05 - 2022 | Carretera Oyon - Ambo, Tramo I: Oyon - Desvío Cerro de Pasco | BORIS WALTER AYLLÓN CARCELÉN |

VISITA DE MONITOREO AL TRAMO 1 DESDE POBLADO DE OYON HASTA EL KM. 141+000 Y RAMAL

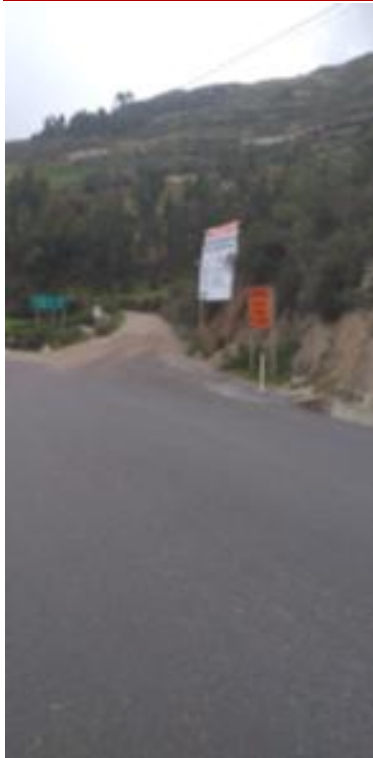
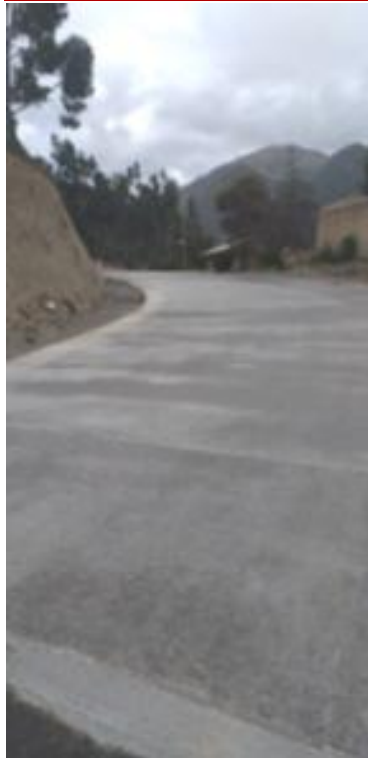
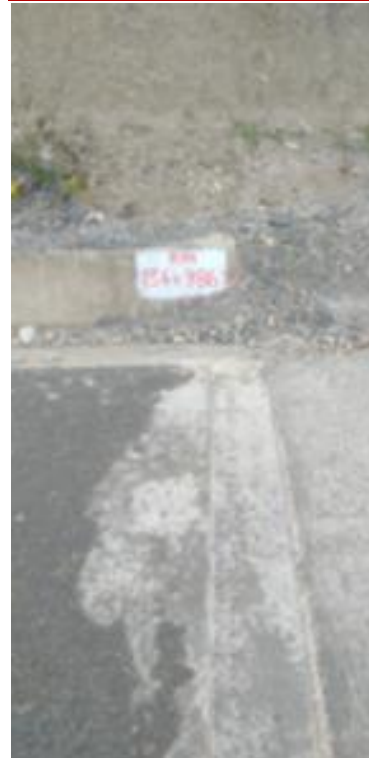
PROGRESIVA KM. 134+986

En la progresiva Km. 134+986 se realiza la visita de seguimiento y monitoreo en el inicio del tramo I, de la vía principal, no se realiza actividades en esta zona, el clima en la zona es completamente soleado en todo el tramo I

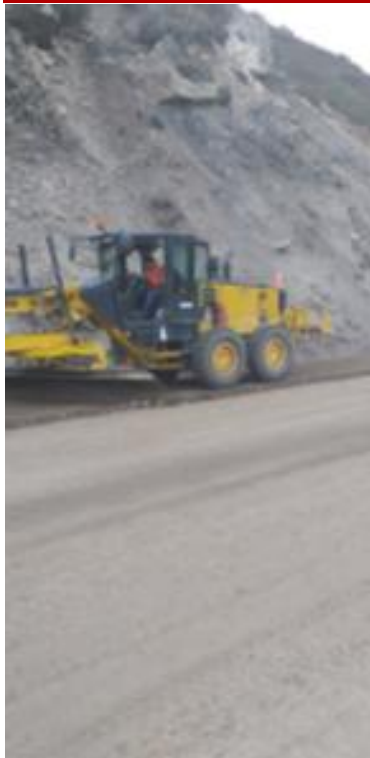
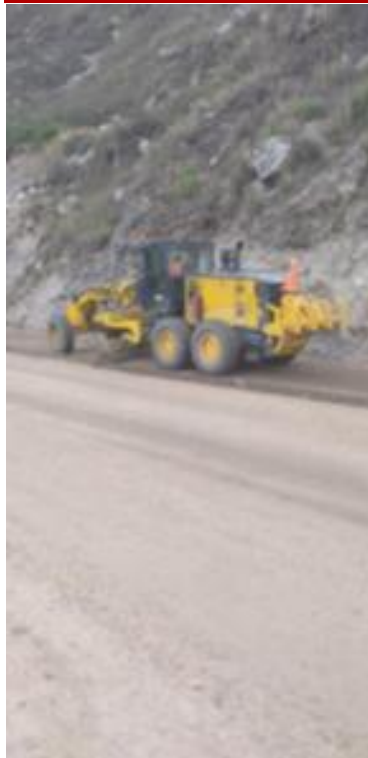
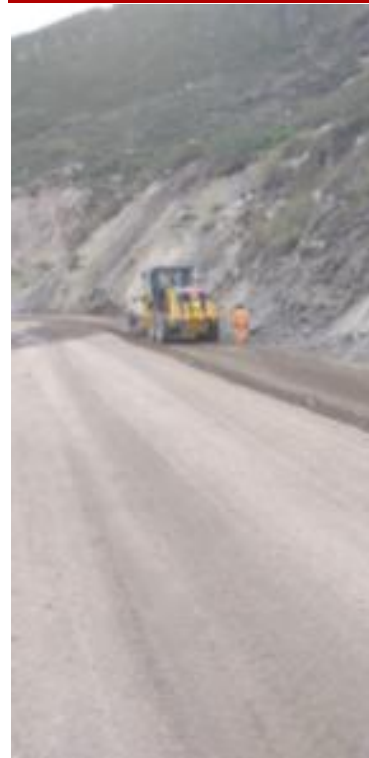
PROGRESIVAS KM. 139+800 AL KM. 140+000

En la progresiva Km. 139+800 AL km. 140+000 del tramo I, se realiza el mantenimiento vial en el sector No. 1 Se utiliza 1 motoniveladora y 1 compactadora de rodillo. trabajan: 1 capataz, 2 operadores,, 2 vigías.

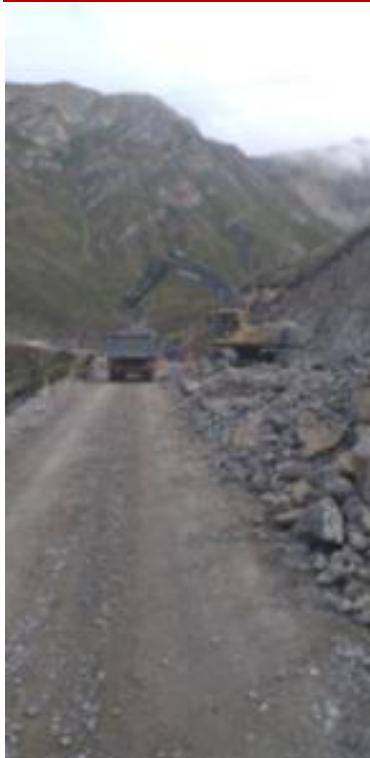
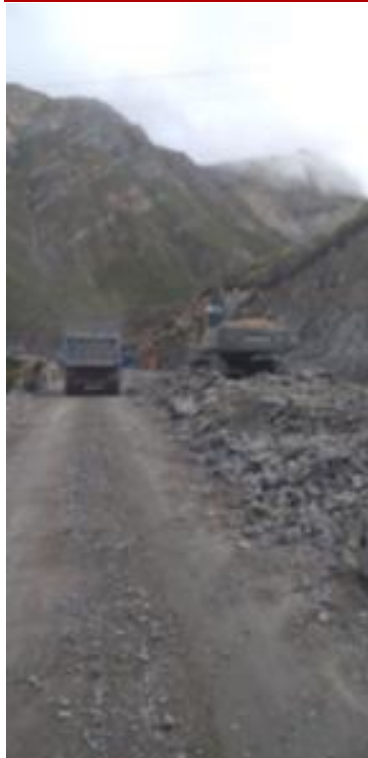
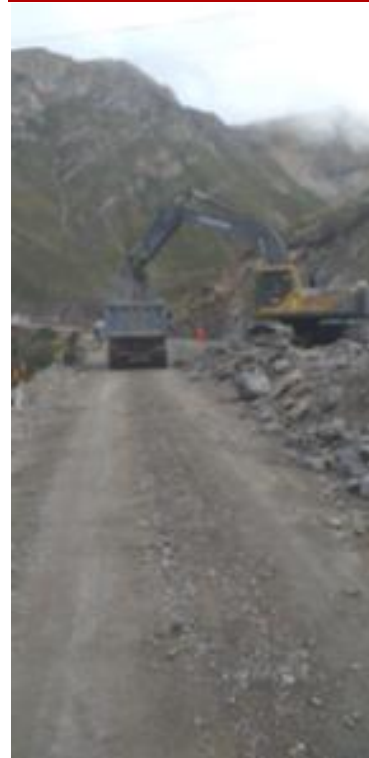
PROGRESIVA KM. 147+980

En la progresiva Km.147+980 se realiza la carga de material rocoso en la vía, donde el transporte de material se realiza utilizando volquetes desde el sitio donde se realizo la excavación en roca fija hacia el DME . Se utiliza 1 excavadora de oruga para la carga y 12 volquetes, para el transporte del material. trabajan: 1 capataz, 1 operador, 12 choferes, 2 vigías

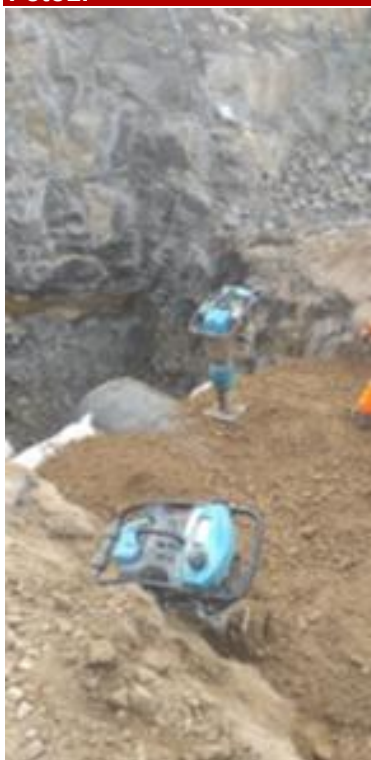
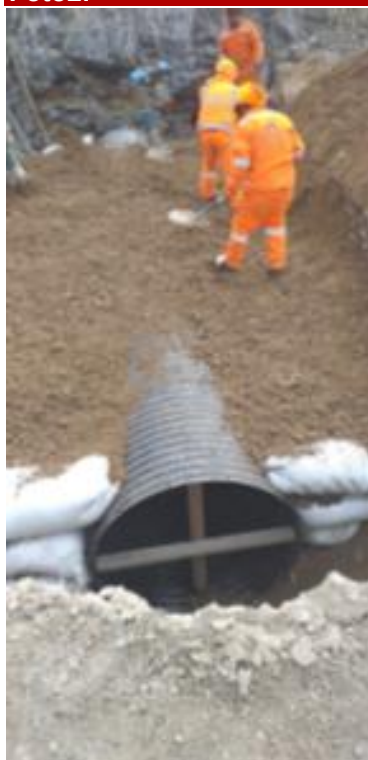
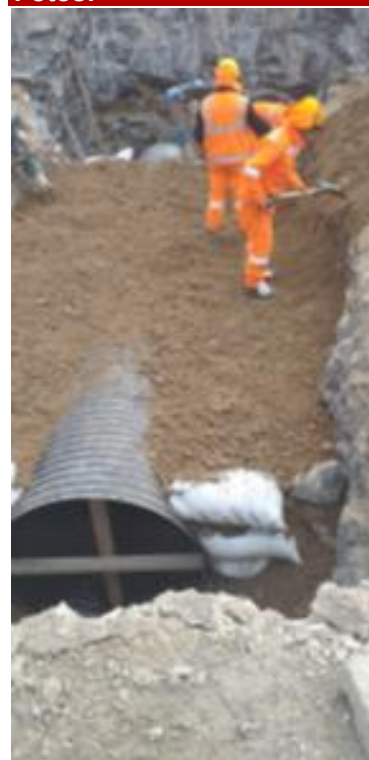
PROGRESIVA KM. 148+093.76

En la progresiva Km. 148+093.76 se realizo la excavación no clasificada para estructura, la colocación de tubería metálica circular ( tmc) de 48" en el lado izquierdo de la vía, y se realiza el relleno con material de cantera. Se utiliza una retroexcavadora para la excavación y para la carga del material de relleno, se utiliza 2 vibro apisonadores para la compactación del relleno , trabajan ; 1 capataz, 1 operador, 2 obreros , 2 vigias

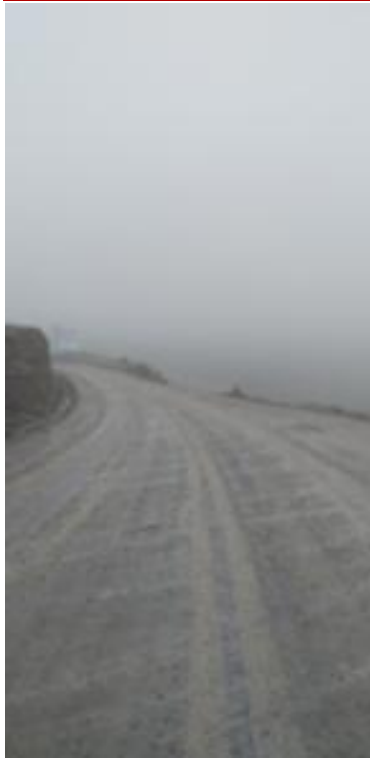
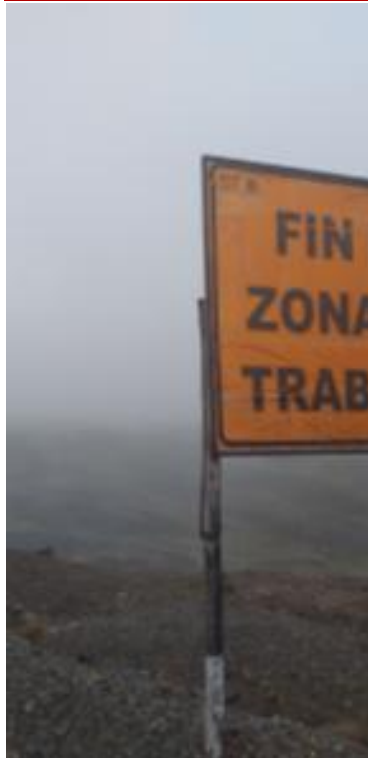
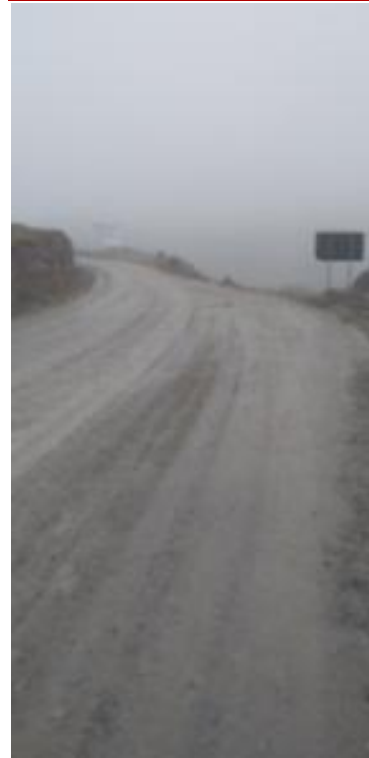
PROGRESIVA KM. 181+000

En la progresiva Km. 181+000 se realiza visita de seguimiento y monitoreo al final del tramo I: Desvío Cerro de Pasco. donde hoy se verifica un mal clima, con mucha neblina y caída de nieve, se observa la plataforma de la via completamente húmeda.

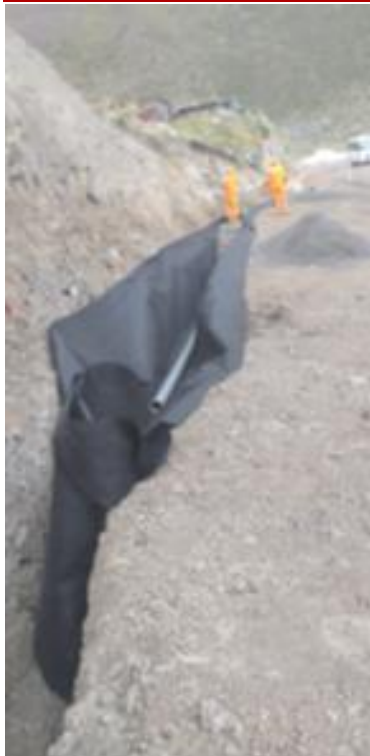
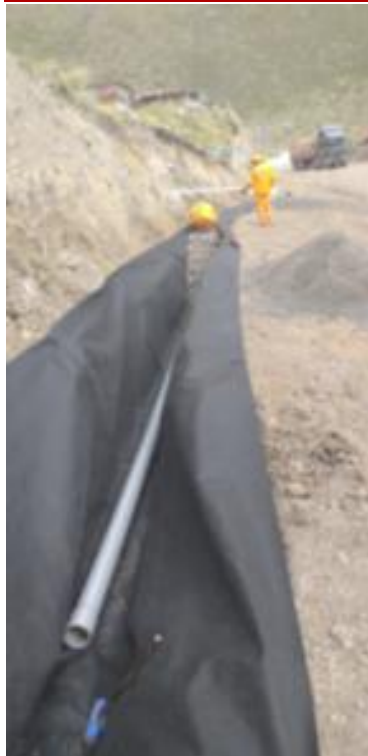
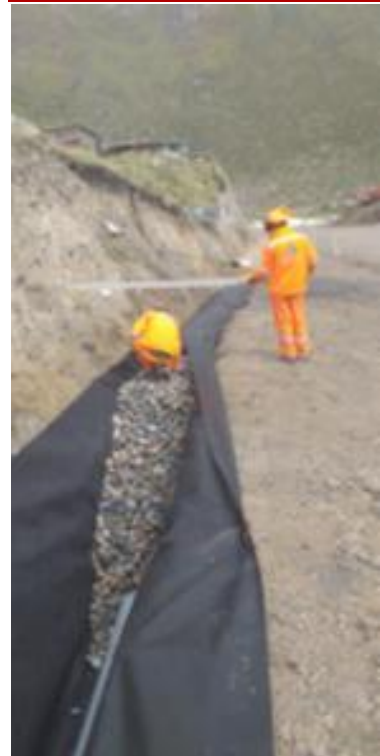
PROGRESIVA KM. 148+470 AL KM. 148+520

En las progresivas Km. 148+360 al Km. 148+400 se realiza la construcción de sub dren donde se ha realizado la excavación, colocación de cama de arena, colocación de geotextil . manto no tejido clase 2, colocación de tubería rígida perforada de 6", se colocó el material filtrante previamente lavado y se cierra y cose el manto . Se utiliza herramientas menores, trabajan: 1 capataz, 4 obreros, 2 vigías
