BITACORA ELECTRÓNICA DE OBRA

NUMERO DE INFORME No. 0098

OBRA: MEJORAMIENTO DE LA CARRETERA OYON - AMBO TRAMO I: OYON - DESVIO CERRO DE PASCO- VIA PRINCIPAL KM. 134+977.92 AL KM. 181+000 Y RAMAL KM. 136+780 A KM. 139+698.19

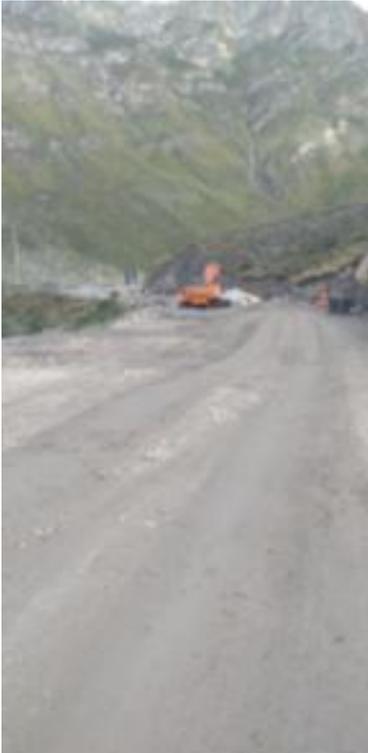
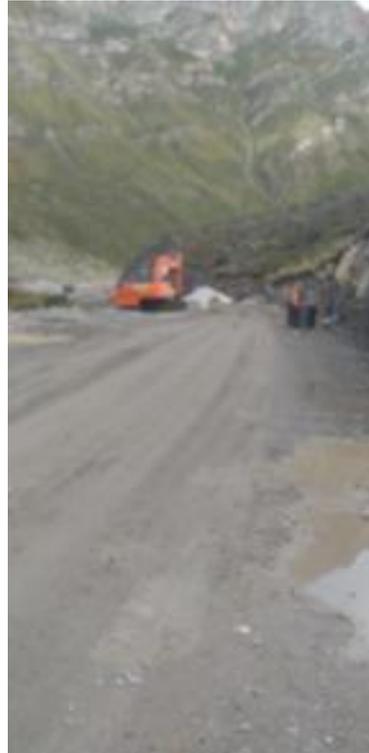
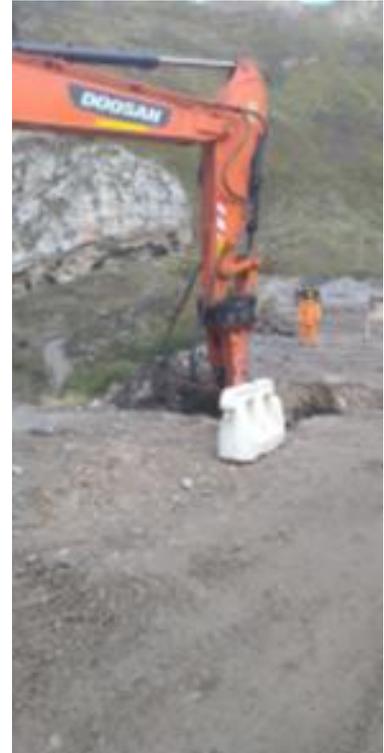
PROGRESIVA KM. 148+093.76

En la progresiva Km. 148+093.76 se realiza la excavación no clasificada para estructura en el lado izquierdo de la vía, se realizó la colocación de tubería metálica circular (tmc) de 48" en el lado izquierdo de la vía, y se realiza el relleno con material de cantera. Se utiliza una excavadora para la excavación y para la carga del material de relleno, se utiliza 2 vibro apisonadores para la compactación del relleno , trabajan ; 1 capataz, 1 operador, 2 obreros , 2 vigias

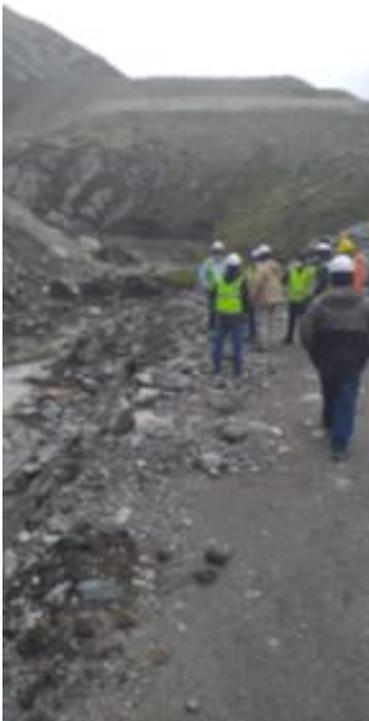
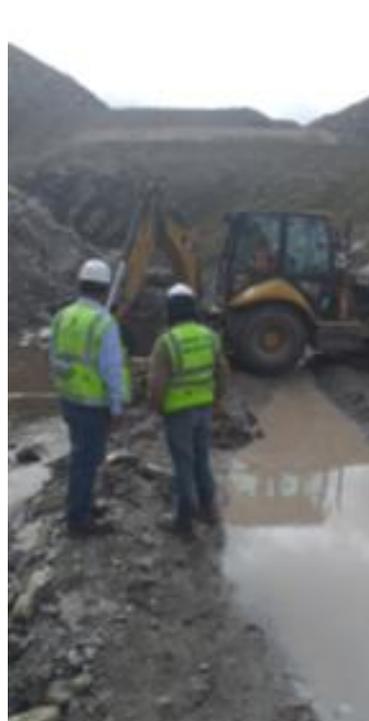
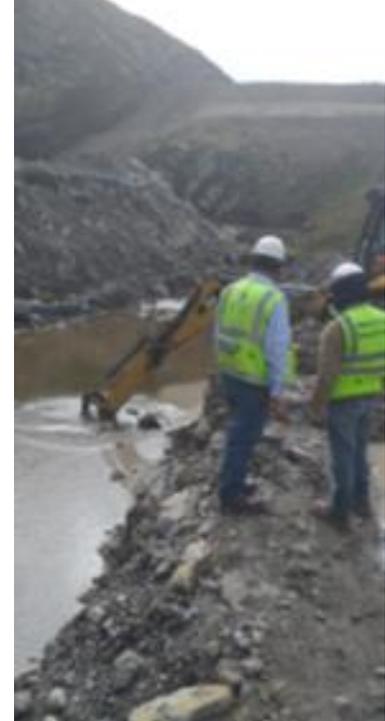
PROGRESIVA KM. 152+920

VISITA DE SEGUIMIENTO Y MONITOREO A AREAS AUXILIARES DEL TRAMO I:
LEVANTAMIENTO TOPOGRAFICO EN DME 3 (ZONA DE CANAL)**CDescripcion** :

En la progresiva Km. 152+920 se realiza visita de seguimiento y monitoreo al tramo I, Donde se realiza el acompañamiento al Ing Geologo johny salas y Nilson Mamani representantes de PROVIAS NACIONAL de la Dirección de Control y Calidad. Donde se revisa el DME 3 donde se realizo un levantamiento topografico en la zona de canal, se espera la llegada de una retroexcavadora para la extracción de material del canal para ser analizado en laboratorio.

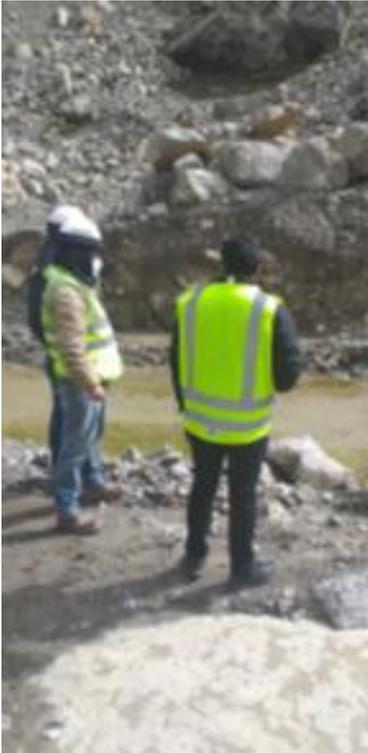
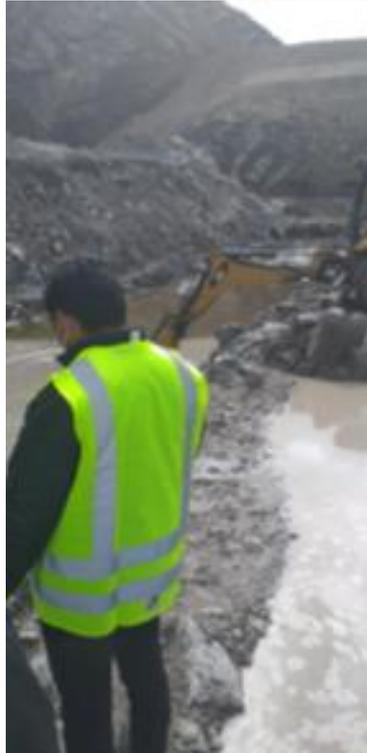
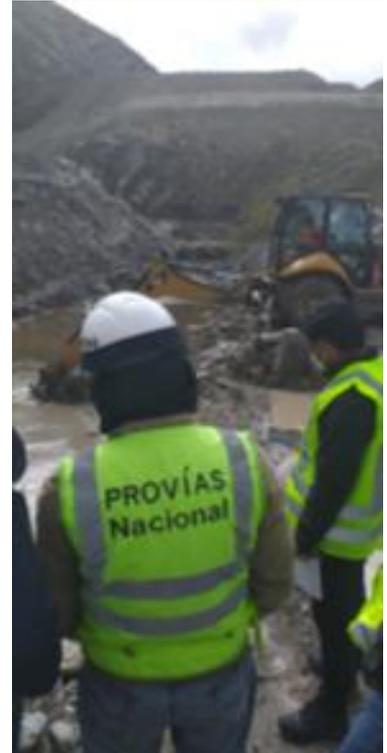
PROGRESIVA KM. 152+920

VISITA DE SEGUIMIENTO Y MONITOREO A AREAS AUXILIARES DEL TRAMO i:
EVALUACION EN DME 3 (ZONA DE CANAL) EXTRACCION DE MUESTRAS DEL
CANAL**CDescripcion** :

En la progresiva Km. 152+920 se realiza visita de seguimiento y monitoreo al tramo I, Donde se realiza el acompañamiento al Ing Geologo johny salas y Nilson Mamani representantes de PROVIAS NACIONAL de la Dirección de Control y Calidad. Donde se evalua en el DME 3 donde se realizara la construcción de espolón en la zona de canal, se realiza la extracción de material del canal utilizando una retroexcavadora, el material será analizado en laboratorio

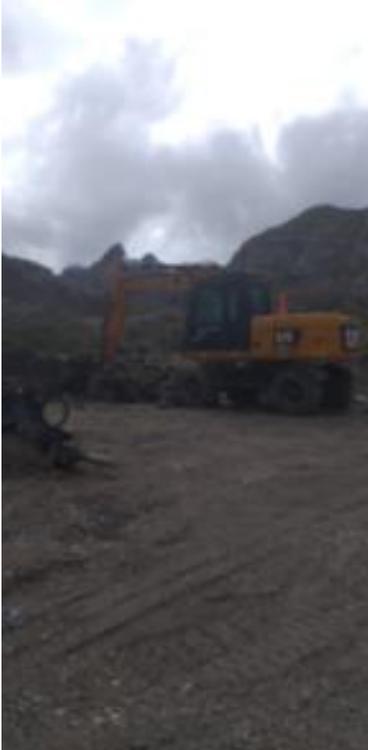
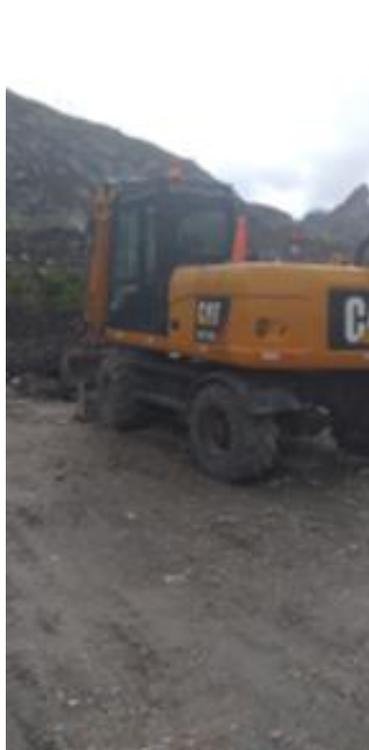
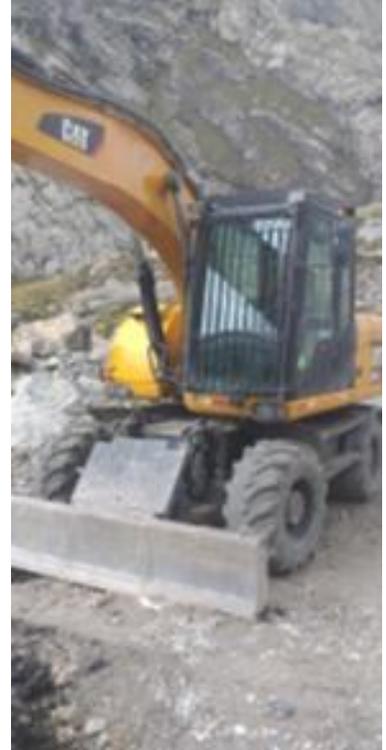
PROGRESIVA KM. 152+930

VISITA DE SEGUIMIENTO Y MONITOREO EN EL TRAMO I: MAQUINARIA SIN ACTIVIDAD

En la progresiva Km. 152+930 se realiza visita de seguimiento y monitoreo en el tramo 1, donde se evidencia una maquinaria sin actividad, una excavadora de ruedas neumaticas, es necesario que todos las maquinarias esten en funcionamiento para incrementar los rendimientos.

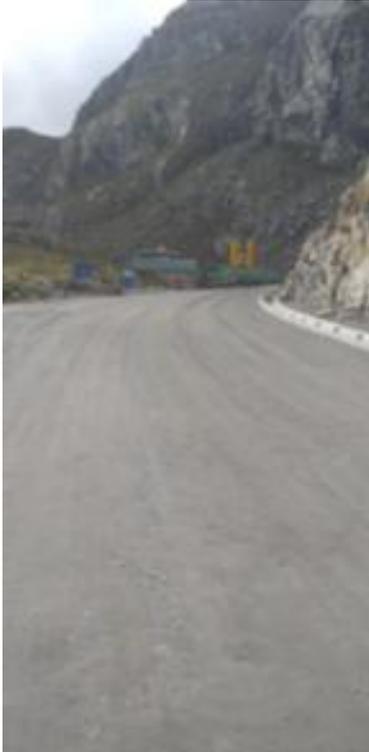
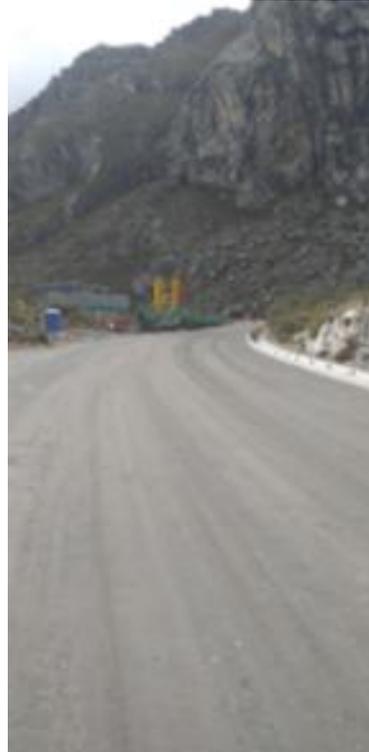
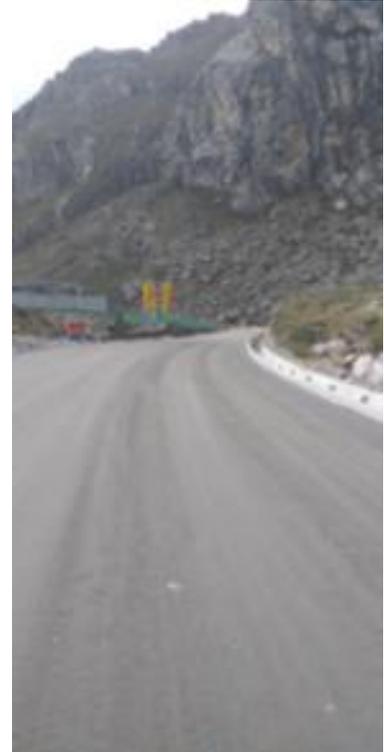
PROGRESIVAS KM. 152+900 AL KM. 153+200
300.0 SUB BASE Y BASES
303.A SUB BASE GRANULAR

En la progresiva Km. 152+900 AL km. 153+200 del tramo I, se realiza la construcción de sub base granular Se utiliza 1 motoniveladora y 1 compactadora de rodillo. trabajan: 1 capataz, 2 operadores,, 4 obreros, 2 vigías

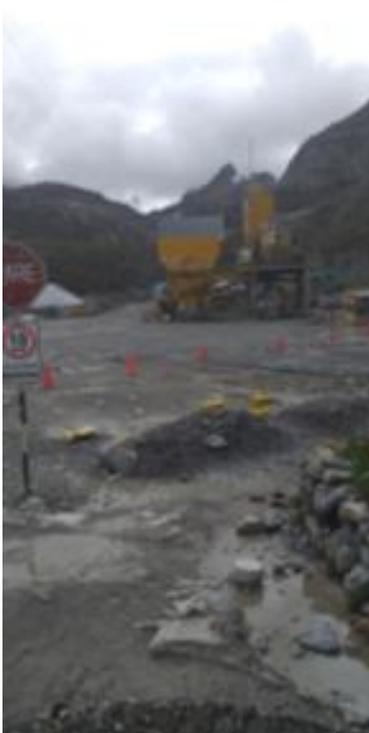
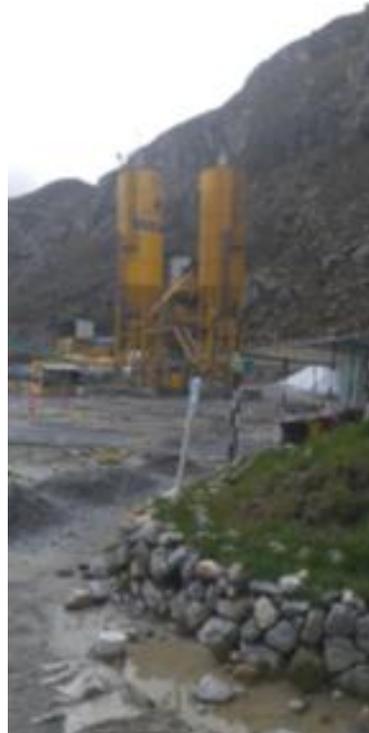
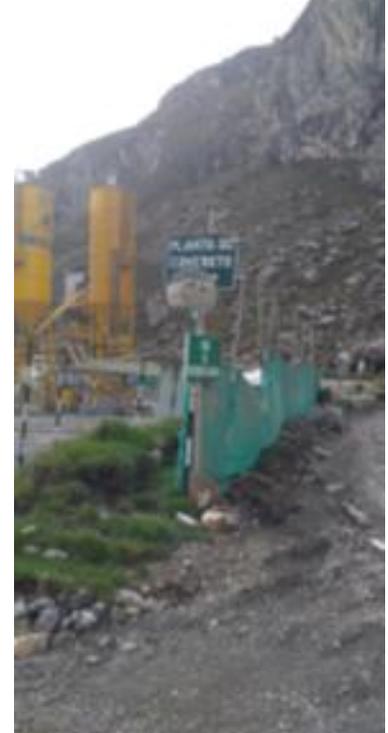
PROGRESIVA KM. 153+080

VISITA DE SEGUIMIENTO Y MONITOREO EN EL TRAMO I: PLANTA DE CONCRETO UNICON (SIN ACTIVIDAD)

En la progresiva KM. 153+080 se ubica la planta de concreto de UNICON donde se observa que continua sin actividad la planta. No hay actividades de elaboración de concreto

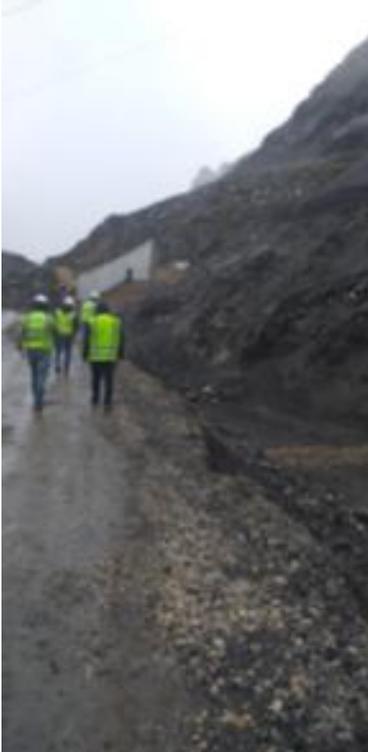
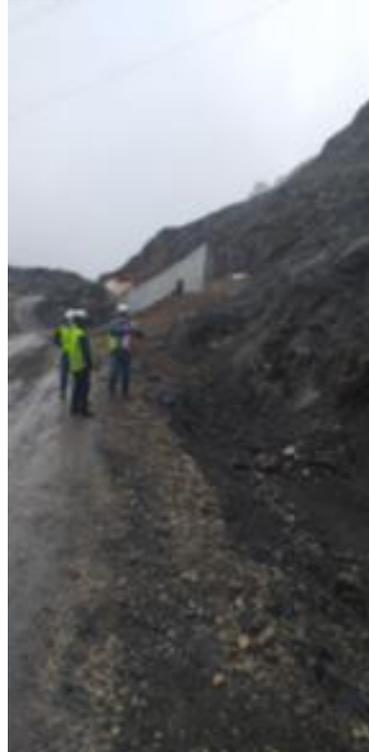
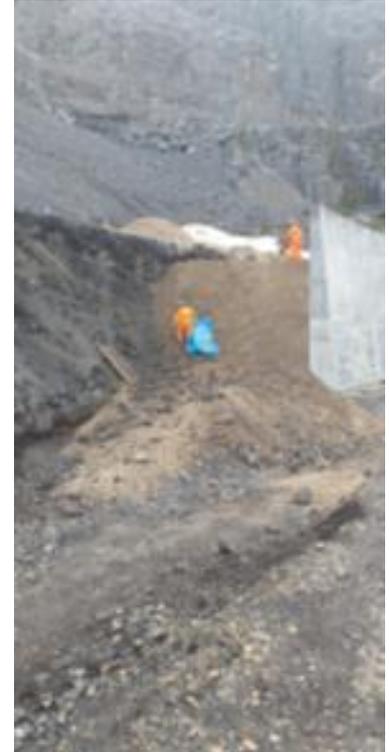
PROGRESIVASKM. 165+490 A 165+520

VISITA DE SEGUIMIENTO Y MONITOREO EN EL TRAMO I; EVALUACION DE CONTINUACION DE MURO DE CONCRETO ARMADO

En la progresiva Km. 165+490 y Km. 165+520 se realiza visita de seguimiento y monitoreo al tramo I, Donde se realiza el acompañamiento al Ing Geologo Johny Salas y Nilson Mamani representantes de PROVIAS NACIONAL de la Dirección de Control y Calidad, donde se revisa y evalúa el sitio donde se construirá la continuación de muro de contención.

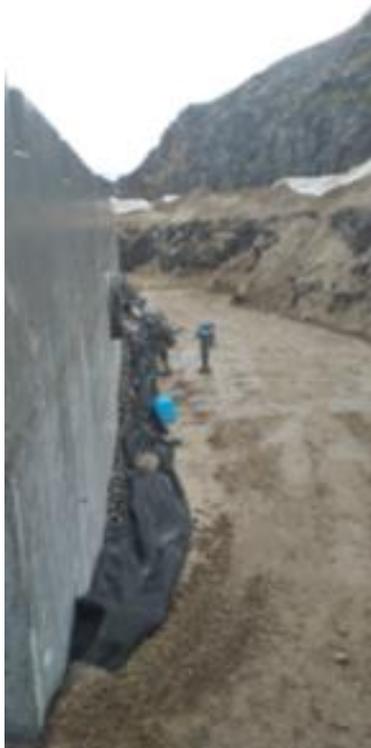
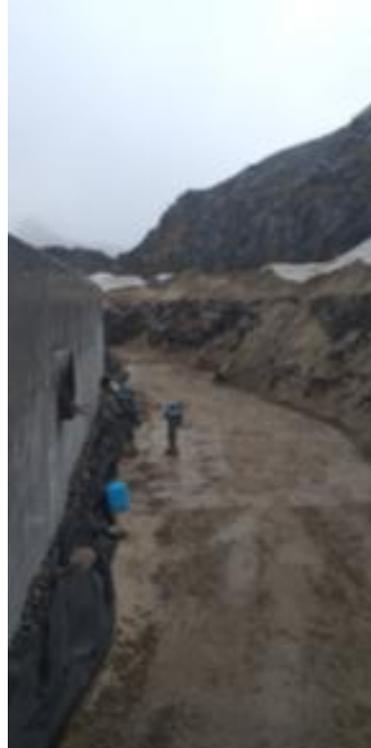
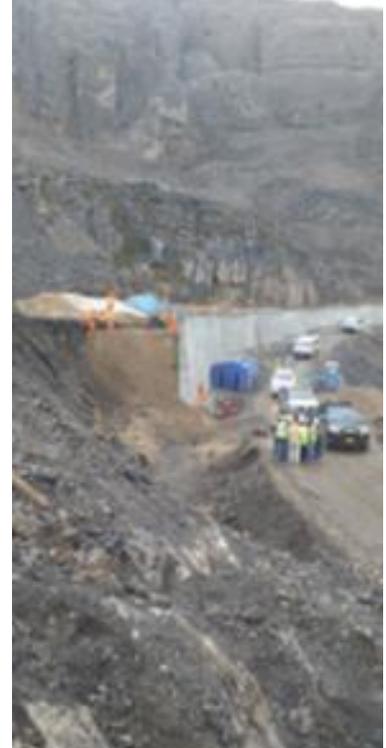
PROGRESIVA KM. 165+375 al Km. 165+552.87
600.0 OBRAS DE ARTE Y DRENAJE
605.A RELLENO PARA ESTRUCTURAS
605.B MATERIAL FILTRANTE

En las progresivas Km. 165+373 al Km. 165+552.87 se realizo la colocación de material filtrante, en donde se coloco geotextil y se rellenó utilizando 1 retroexcavadora, tres vibro apisonadoras, la colocación del material filtrante se realizo utilizando una retroexcavadora , trabajan: 1 capataz, 1 operador y, 5 obreros

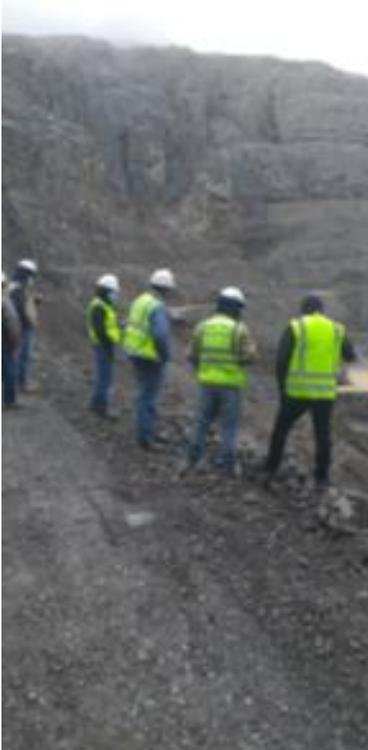
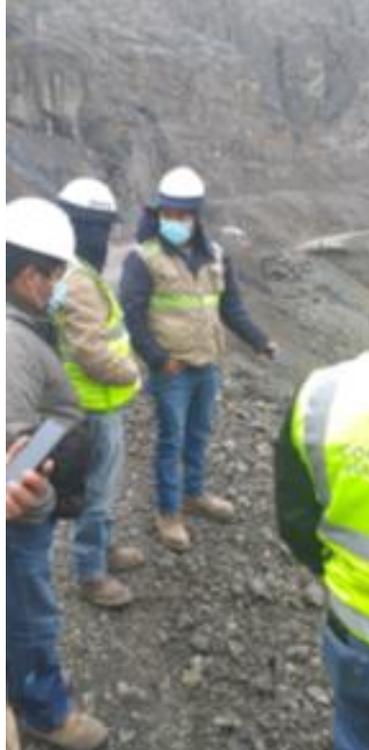
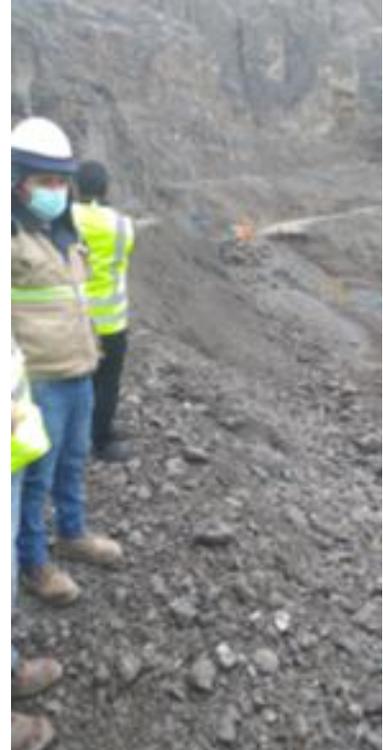
PROGRESIVA KM. 166+430

VISITA DE SEGUIMIENTO Y MONITOREO AL TRAMO I: VISITA DE INGENIEROS DE PROVIAS - DIRECCION DE CONTROL Y CALIDAD

En la progresiva Km. 166+500 se realiza visita de seguimiento y monitoreo al tramo I, Donde se realiza el acompañamiento al Ing Geologo johny salas y Nilson Mamani representantes de PROVIAS NACIONAL de la Dirección de Control y Calidad. Donde se revisa el sitio donde se tiene como propuesta la construcción de muro paraguas de contención.

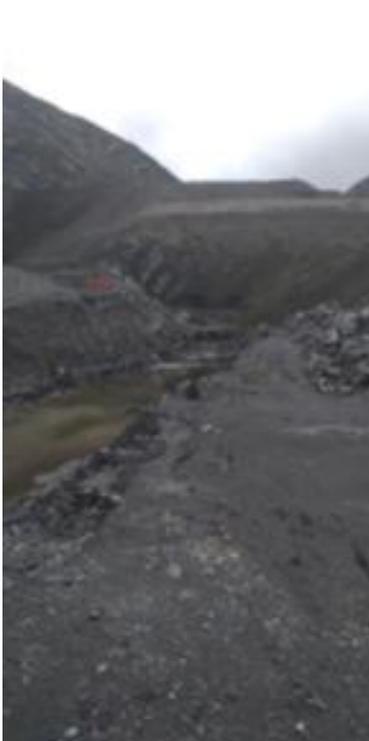
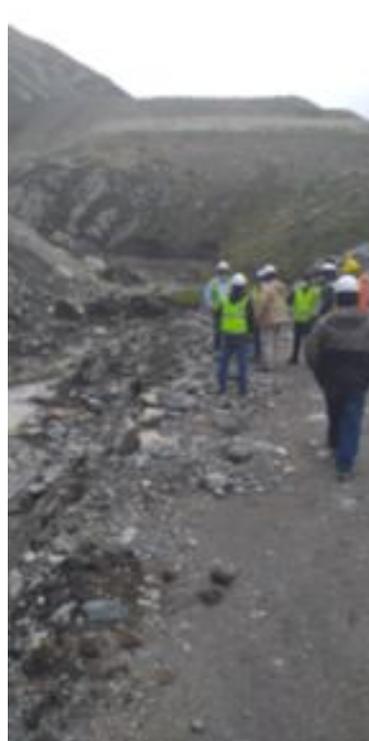
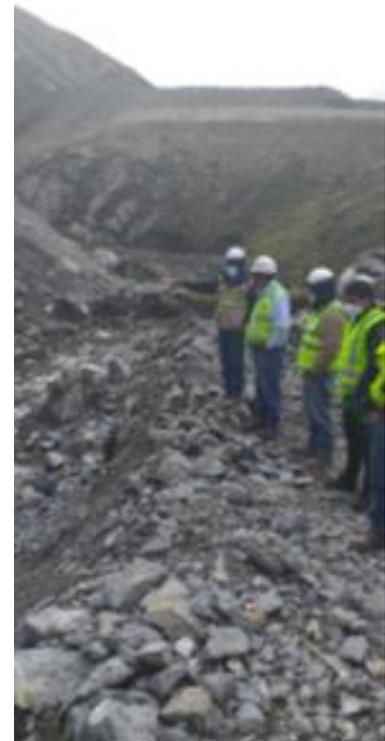
PROGRESIVA KM. 152+920

VISITA DE SEGUIMIENTO Y MONITOREO A AREAS AUXILIARES DEL TRAMO i:
EVALUACION EN DME 3 (ZONA DE CANAL) DONDE SE CONSTRUIRA ESPOLON**CDescripcion** :

En la progresiva Km. 152+920 se realiza visita de seguimiento y monitoreo al tramo I, Donde se realiza el acompañamiento al Ing Geologo johny salas y Nilson Mamani representantes de PROVIAS NACIONAL de la Dirección de Control y Calidad. Donde se evalua en el DME 3 donde se realizara la construcción de espolón en la zona de canal, se espera la llegada de una retroexcavadora para la extracción de material del canal para ser analizado en laboratorio.

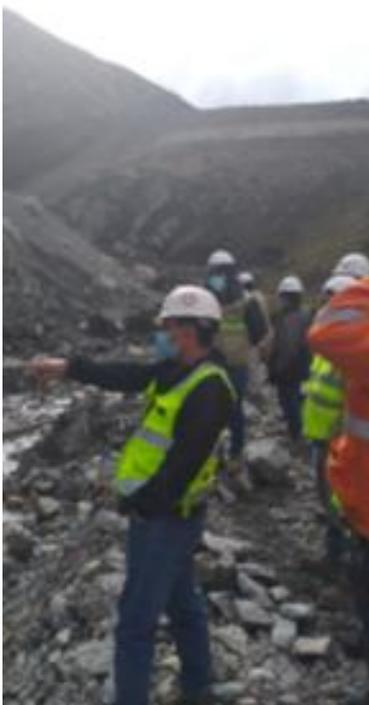
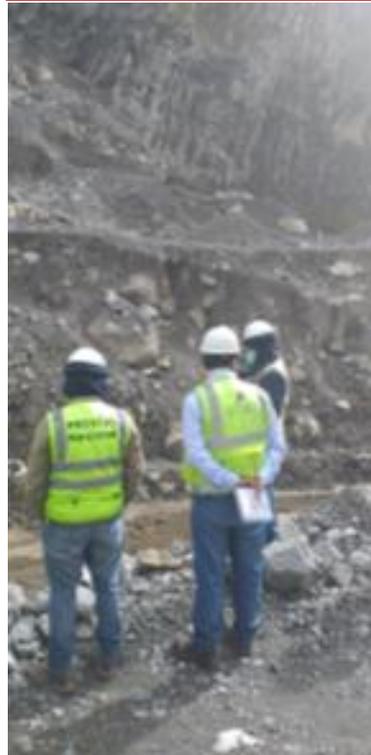
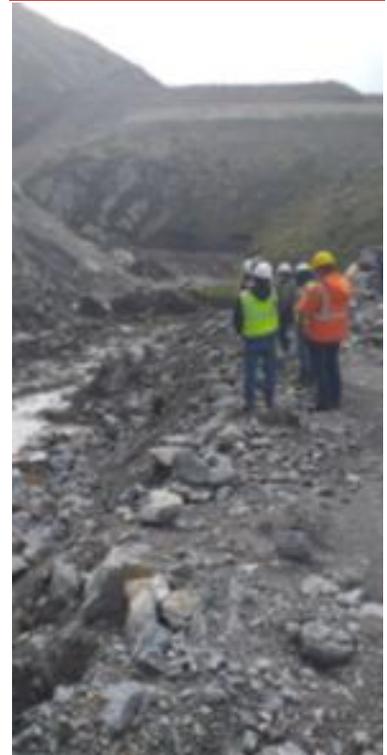
PROGRESIVA KM. 166+500

VISITA DE SEGUIMIENTO Y MONITOREO AL TRAMO I: VISITA DE INGENIEROS DE PROVIAS - DIRECCION DE CONTROL Y CALIDAD

En la progresiva Km. 166+500 se realiza visita de seguimiento y monitoreo al tramo I, Donde se realiza el acompañamiento al Ing Geologo johny salas y Nilson Mamani representantes de PROVIAS NACIONAL de la Dirección de Control y Calidad. Donde se revisa el sitio donde se construira muro de contención.
