## BITACORA ELECTRÓNICA DE OBRA

Confirma Bitacora:	Nro Informe:	Fecha Informe:	Nombre De La Obra:	Personal Encargado:
Si	090-2022 - MTC /20.9 -lgm	03 - 05 - 2022	HUANUCO - HUALLANCA (T1)	LUZMILA GUERRA MOTTA

OBRA: CONSERVACIÓN POR NIVELES DE SERVICIO, OPERACIÓN DEL CORREDOR VIAL HUÁNUCO – LA UNIÓN – HUALLANCA DV. ANTAMINA/ EMP. PE-3N (TINGO CHICO) – NUEVAS FLORES – LLATA – ANTAMINA – TRAMO I  
 CONTRATISTA: CHINA RAILWAY 20 BUREAU GROUP CORPORATION  
 SUPERVISOR: CONSORCIO SUPERVISOR LOUIS BERGER - HOB

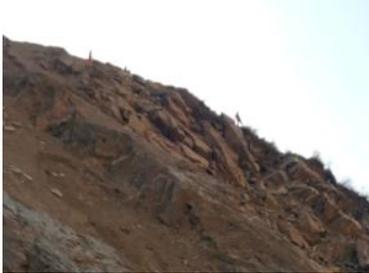
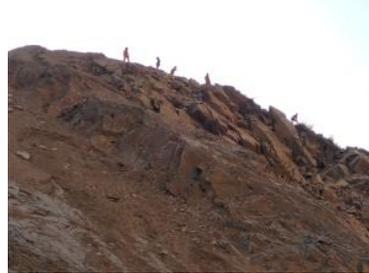
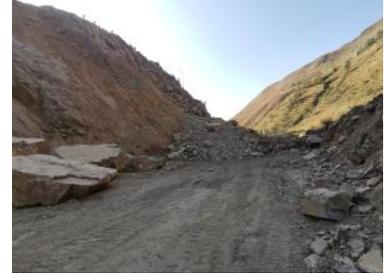
Progresiva: km 16+200 al km 16+400 aproximadamente  
200MOVIMIENTO DE TIERRAS  
202.A Excavación en roca fija

Personal aproximado verificado en campo: 1 Capataz, 8 Perforistas, 2 personal de piso.  
Equipos aproximados verificados en campo: 1 compresora  
Actividades verificadas por personal profesional, técnico y auxiliar del CR20 y del Consorcio HOB. Se sugirió el control adecuado de los procesos constructivos al Consorcio HOB, a fin de garantizar la calidad y durabilidad de la obra. Así como el cumplimiento de los protocolos de seguridad y salud en el trabajo para la actividad y la adecuada disposición de residuos a fin de su posterior transporte.

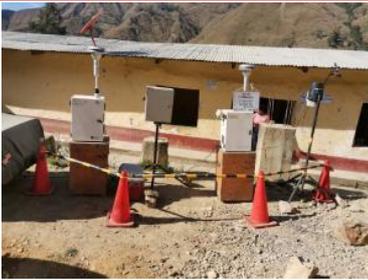
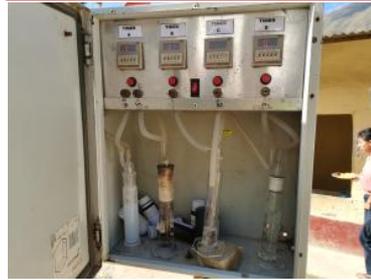
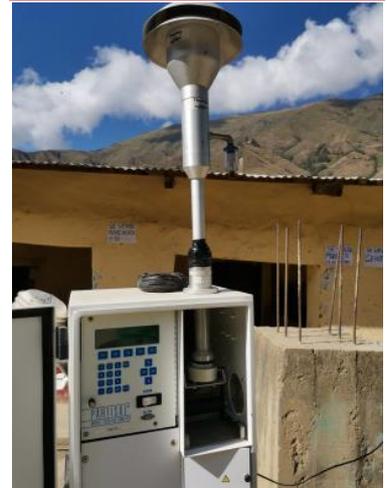
Progresiva: km 23+500  
900PROTECCIÓN AMBIENTAL  
970PROGRAMA DE MONITOREO  
970.BMonitoreo de Aire

Personal aproximado verificado en campo: Empresa (ISOSSOMA SAC) Sub Contratada por el Contratista para el monitoreo ambiental  
Equipos aproximados verificados en campo: Ninguno  
Se verifica que, en la Comunidad de Punchao Chico, se viene realizando el monitoreo de aire correspondiente al segundo trimestre del año, en el sector se instalaron entre otros una estación meteorológica, dos tren de muestreo Low Vol (de 10 y 2.5 micras).

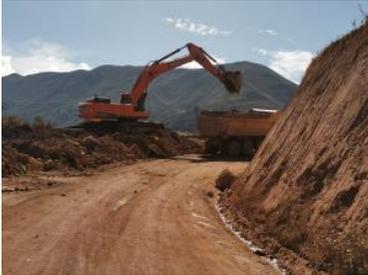
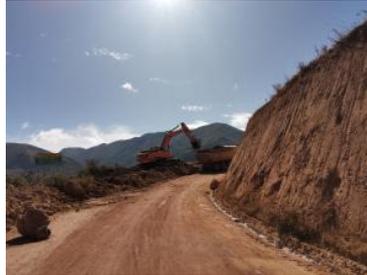
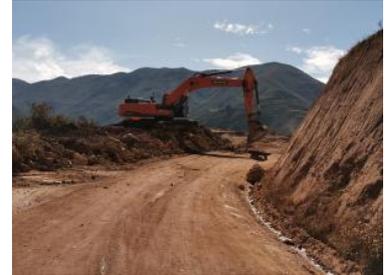
Progresiva: km 38+600 aproximadamente

Personal aproximado verificado en campo: 1 Personal de Piso y 2 Vigía

Equipos aproximados verificados en campo: 1 Excavadora sobre orugas y 3 volquetes con sus respectivos operadores

Se aprecia el carguío de material que se encontraba dispuesto en parte de la vía.

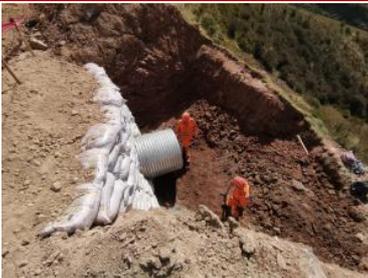
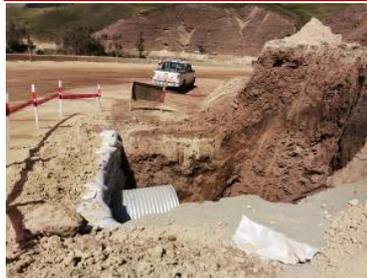
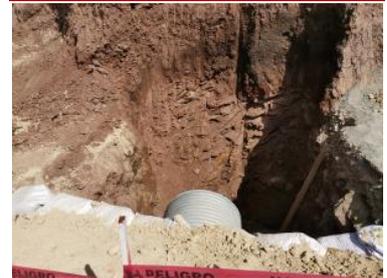
Progresiva: km 50+432 – Alcantarilla TMC  
500DRENAJE  
503.IEncofrado y desencofrado  
519.ATubería TMC Ø = 48"

Personal aproximado verificado en campo: 1 Capataz, 1 Operario y 1 Ayudantes.  
Equipos aproximados verificados en campo: Ninguno  
Actividades verificadas por personal profesional, técnico y auxiliar del CR20 y del Consorcio HOB. Se sugirió el control adecuado de los procesos constructivos al Consorcio HOB, a fin de garantizar la calidad y durabilidad de la obra. Así como el cumplimiento de los protocolos de seguridad y salud en el trabajo para la actividad y la adecuada disposición de residuos a fin de su posterior transporte.  
Se verifica que se viene preparando el terreno donde será emplazado el cabezal de ingreso y salida de la alcantarilla.

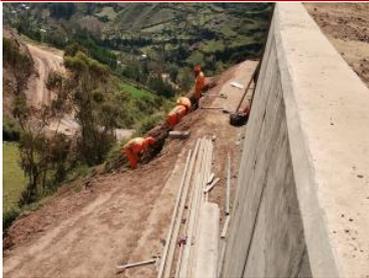
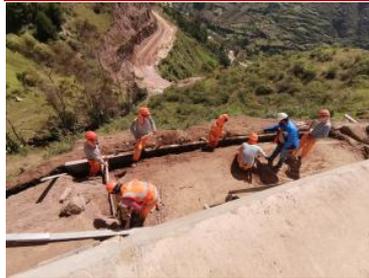
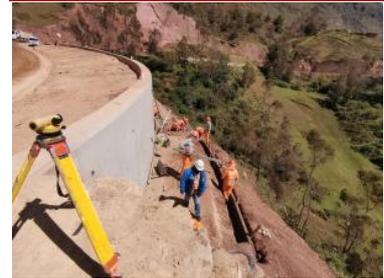
Progresiva: km 47+221 al km 47+266  
600OBRAS COMPLEMENTARIAS  
601.BEmboquillado de piedra e=0.15m  
601.CEmboquillado de piedra e=0.20m

Personal aproximado verificado en campo: 1 Capataz, 7 Operario, 4 Oficial y 8 Oficial.  
Equipos aproximados verificados en campo: Ninguno.

Actividades verificadas por personal profesional, técnico y auxiliar del CR20 y del Consorcio HOB. Se sugirió el control adecuado de los procesos constructivos al Consorcio HOB, a fin de garantizar la calidad y durabilidad de la obra. Así como el cumplimiento de los protocolos de seguridad y salud en el trabajo para la actividad y la adecuada disposición de residuos a fin de su posterior transporte.  
Se verifica la construcción de protección exterior del muro de sostenimiento.

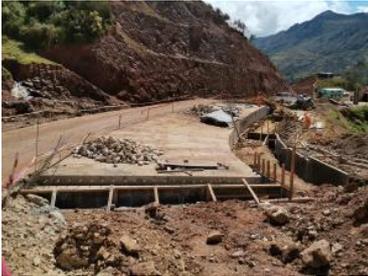
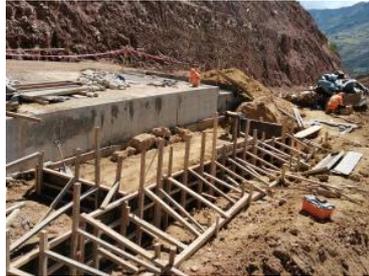
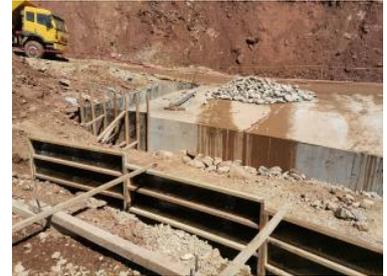
Progresiva: km 45+932 al km 45+962 (Baden)  
DRENAJE  
504.AAcero de refuerzo  
503.IEncofrado y desencofrado

Personal aproximado verificado en campo: 1 Capataz, 3 Operario, 2 Oficial y 1 Ayudante.

6 Equipos aproximados verificados en campo: 1 Vibro Pisón

Actividades verificadas por personal profesional, técnico y auxiliar del CR20 y del Consorcio HOB. Se sugirió el control adecuado de los procesos constructivos al Consorcio HOB, a fin de garantizar la calidad y durabilidad de la obra. Así como el cumplimiento de los protocolos de seguridad y salud en el trabajo para la actividad y la adecuada disposición de residuos a fin de su posterior transporte.

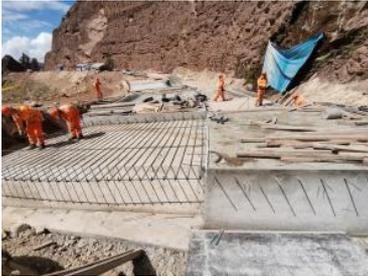
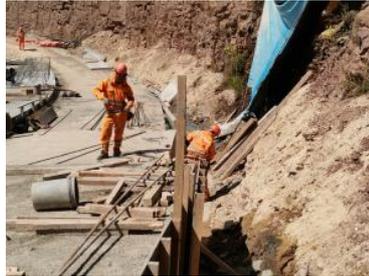
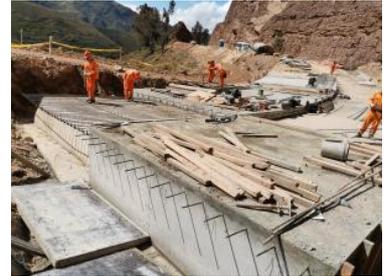
Progresiva: km 50+142 al km 50+177 (Baden)  
DRENAJE  
504.AAcero de refuerzo  
503.IEncofrado y desencofrado

Personal aproximado verificado en campo: 1 Capataz, 4 Operario, 5 Oficial y 2 Ayudante.

7 Equipos aproximados verificados en campo: Ninguno.

Actividades verificadas por personal profesional, técnico y auxiliar del CR20 y del Consorcio HOB. Se sugirió el control adecuado de los procesos constructivos al Consorcio HOB, a fin de garantizar la calidad y durabilidad de la obra. Así como el cumplimiento de los protocolos de seguridad y salud en el trabajo para la actividad y la adecuada disposición de residuos a fin de su posterior transporte.

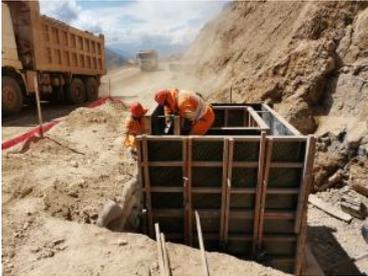
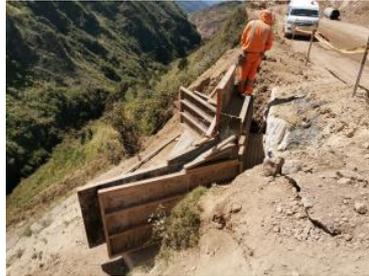
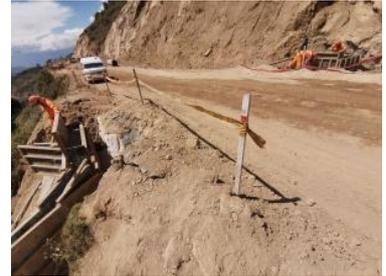
Progresiva: km 43+348  
500DRENAJE  
503.IEncofrado y desencofrado

Personal aproximado verificado en campo: 1 Capataz, 1 Operario, 1 Oficial y 2 Ayudantes.

Equipos aproximados verificados en campo: Ninguno

Actividades verificadas por personal profesional, técnico y auxiliar del CR20 y del Consorcio HOB. Se sugirió el control adecuado de los procesos constructivos al Consorcio HOB, a fin de garantizar la calidad y durabilidad de la obra. Así como el cumplimiento de los protocolos de seguridad y salud en el trabajo para la actividad y la adecuada disposición de residuos a fin de su posterior transporte.

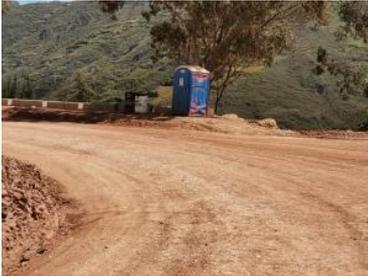
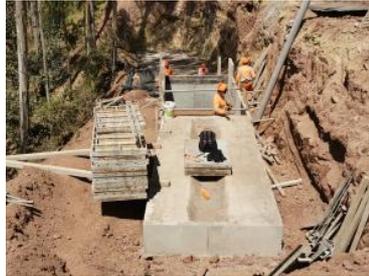
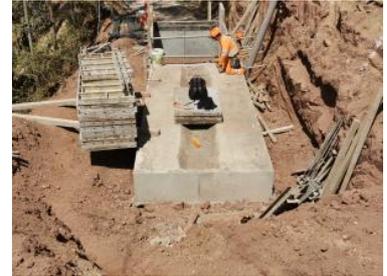
Progresiva: km 41+706 al km 41+733 – Muro de Contención  
500 DRENAJE  
503. Encofrado y desencofrado

Personal aproximado verificado en campo: 1 Capataz, 2 Operario, 2 Oficial y 3 2 Ayudante.

Equipos aproximados verificados en campo: Ninguno.

Actividades verificadas por personal profesional, técnico y auxiliar del CR20 y del Consorcio HOB. Se sugirió el control adecuado de los procesos constructivos al Consorcio HOB, a fin de garantizar la calidad y durabilidad de la obra. Así como el cumplimiento de los protocolos de seguridad y salud en el trabajo para la actividad y la adecuada disposición de residuos a fin de su posterior transporte.
